**INSPECCION DETALLADA Y PROYECTO DE REPARACIÓN DEL
PUENTE ALVARADO UBICADO EN ALVARADO VERACRUZ**

T E S I N A

INSPECCIÓN DETALLADA Y PROYECTO DE REPARACIÓN DEL PUENTE ALVARADO, UBICADO EN ALVARADO VERACRUZ

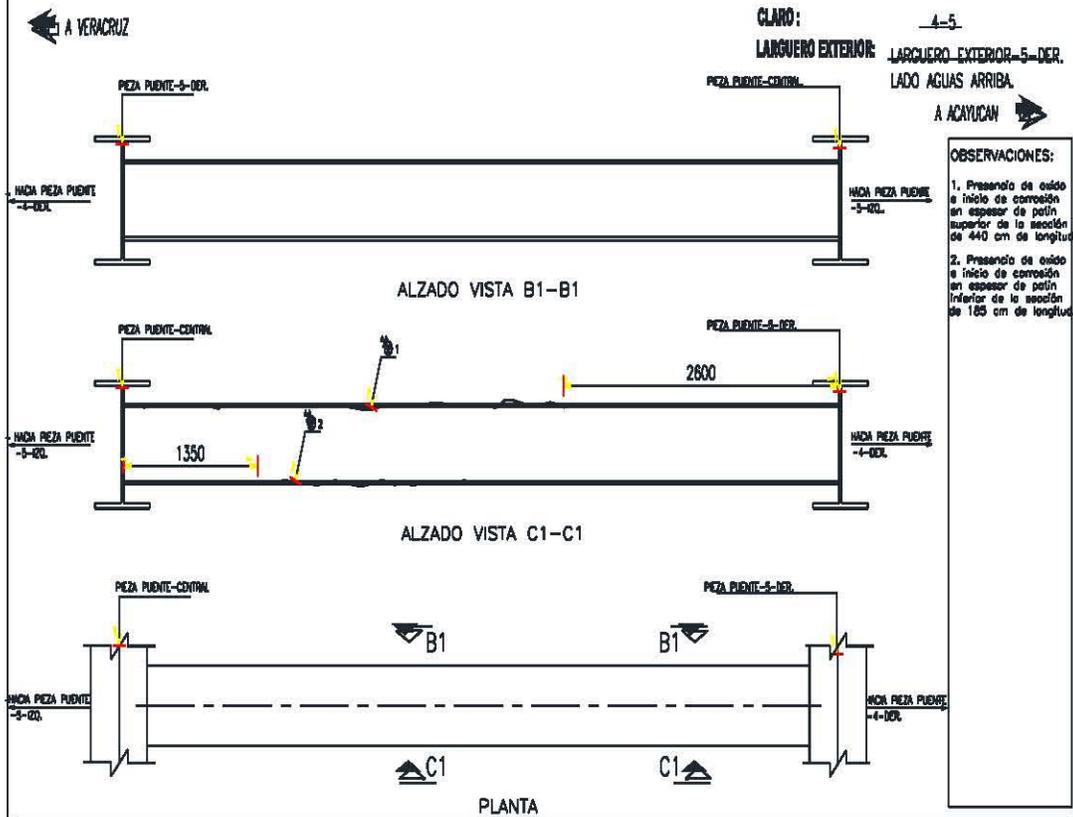
1. Presencia de ruido al inicio de corrosión en espesor de patín superior de la sección de 440 cm de longitud.
2. Presencia de ruido al inicio de corrosión en espesor de patín inferior de la sección de 185 cm de longitud.

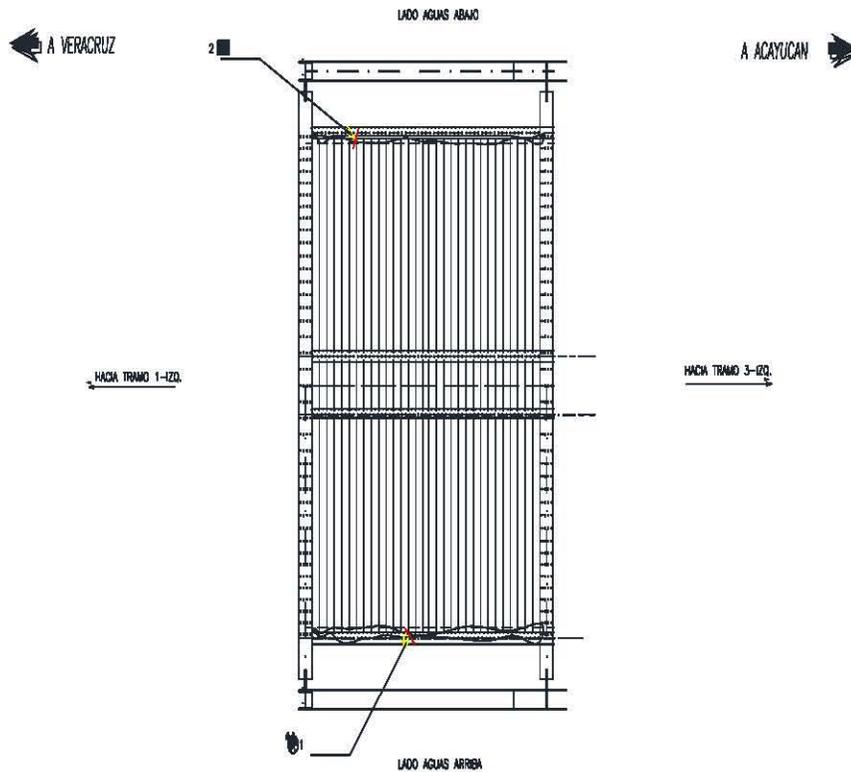
CLARO : 4-5
MONTEN : TRAMO-2-IZQ.

1. Presencia de oxido e inicio de corrosión en sección del ángulo de larguero de 580 cm de longitud. También existe oxidación en monten en 20 cm.
2. Presencia de oxido en sección del ángulo de larguero de 580 cm de longitud.

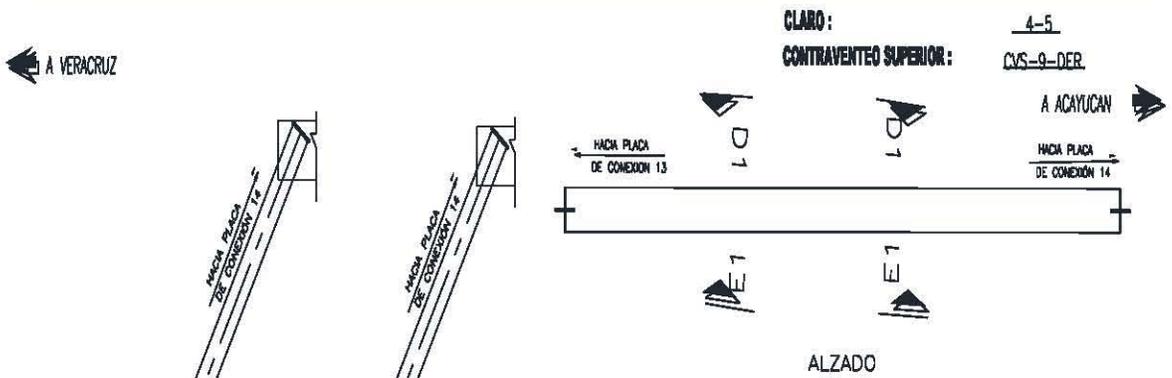
ARMADURA : CONTRAVENTE SUPERIOR

OBSERVACIONES:
 1. Se observa presencia de óxido en contraventos de 10x6 cm.

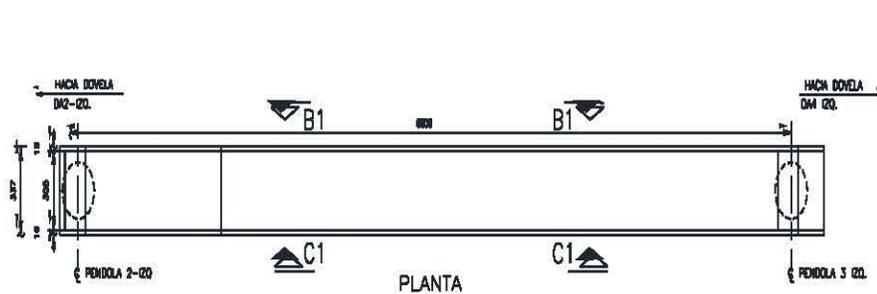
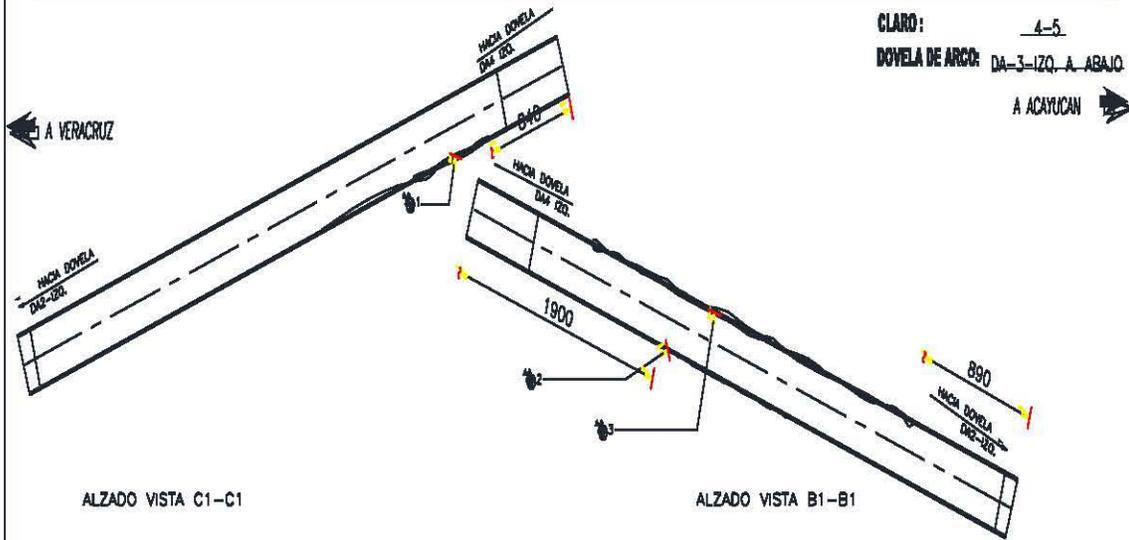
CLARO: 4-5
 DOVELA DE ARCO: DA-3-IZQ. A. ABAJO
 A ACAYUCAN

OBSERVACIONES:
 1. Corrosión en arista inferior de 200 cm de longitud.
 2. Corrosión en arista inferior de 175 cm de longitud.
 1. Corrosión en arista inferior de 450 cm de longitud.

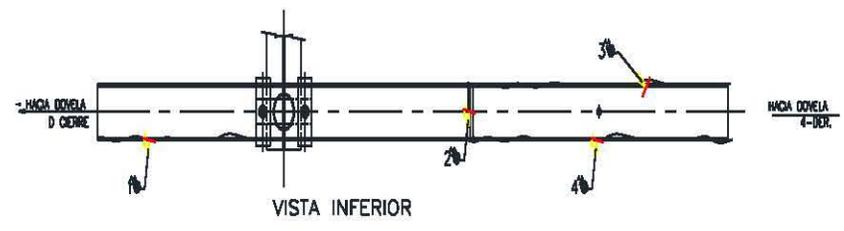
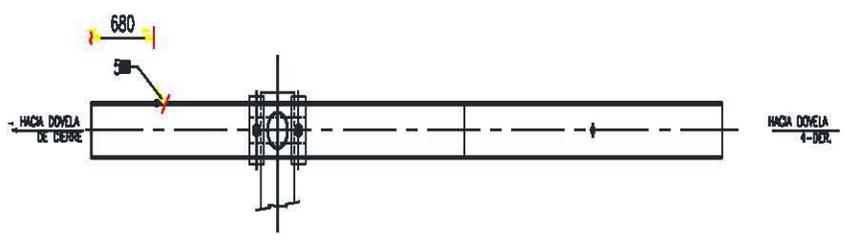
- OBSERVACIONES:**
1. Presencia de óxido e inicio de corrosión en espesor de patín, parte inferior de 185 cm. de longitud.
 2. Corrosión en toda la longitud inferior de la conexión de taller en un ancho de 11cm.
 3. Presencia de óxido e inicio de corrosión en espesor de patín, parte inferior de 250 cm. de longitud.
 4. Presencia de óxido e inicio de corrosión en espesor de patín, parte inferior de 270 cm. de longitud.
 5. Presencia de óxido en espesor de patín superior de 45 cm de longitud.

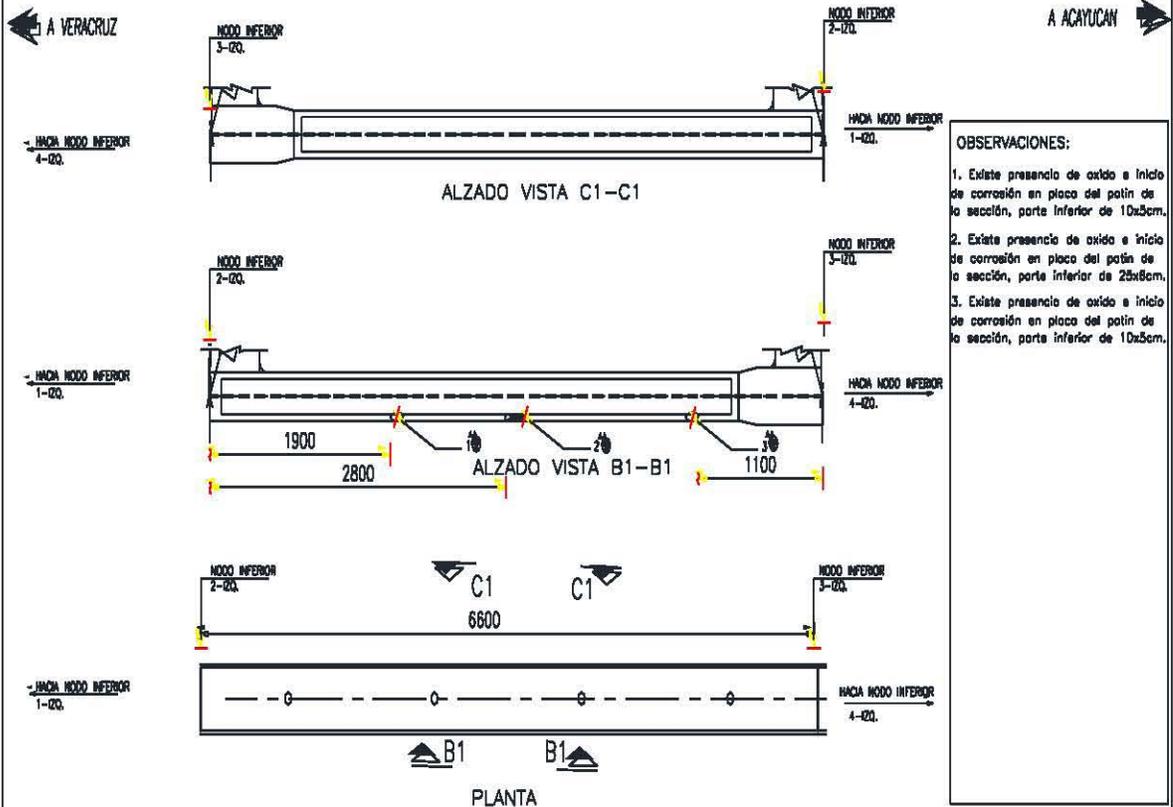
CLARO: 4-5
 CUERDA INFERIOR: CUERDA 1-2=IZQ. A. ABAJO

1. Existe presencia de óxido e inicio de corrosión en placa del patín de la sección, parte inferior de 10a5cm.
2. Existe presencia de óxido e inicio de corrosión en placa del patín de la sección, parte inferior de 25a8cm.
3. Existe presencia de óxido e inicio de corrosión en placa del patín de la sección, parte inferior de 10a5cm.

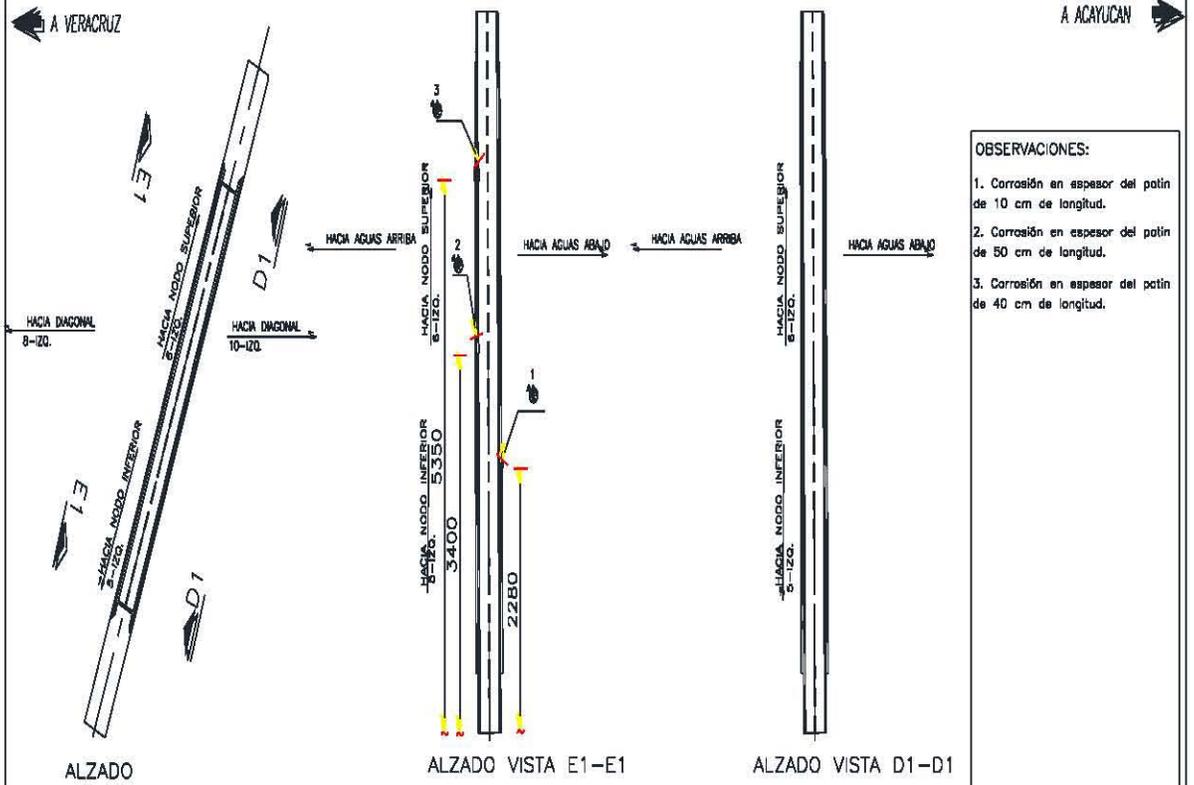
NODOS: DIAGONAL-9-IZQ. LADO A. ARRIBA

- OBSERVACIONES:**
1. Corrosión en espesor del patín de 10 cm de longitud.
 2. Corrosión en espesor del patín de 50 cm de longitud.
 3. Corrosión en espesor del patín de 40 cm de longitud.

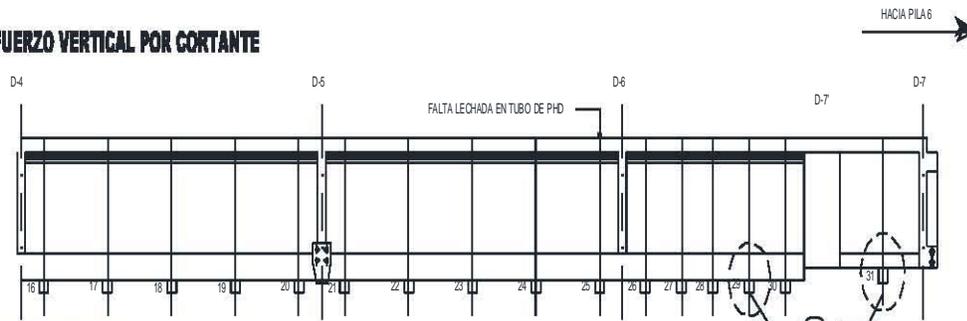
PRESFUERZO VERTICAL POR CORTANTE

4.- En el presfuerzo vertical por cortante en superestructura, existen varios de ellos que por corrosión del cable de presfuerzo, ya se han roto, en el reporte de daños se especifica cuál y de que tramo están deteriorados.

- Se realizara el proyecto de reparación debido que en el Presfuerzo vertical por cortante en superestructura, existen varios de ellos que por corrosión del cable de Presfuerzo, ya se han roto, en el reporte de daños se especifica cuál y de que tramo están deteriorados.

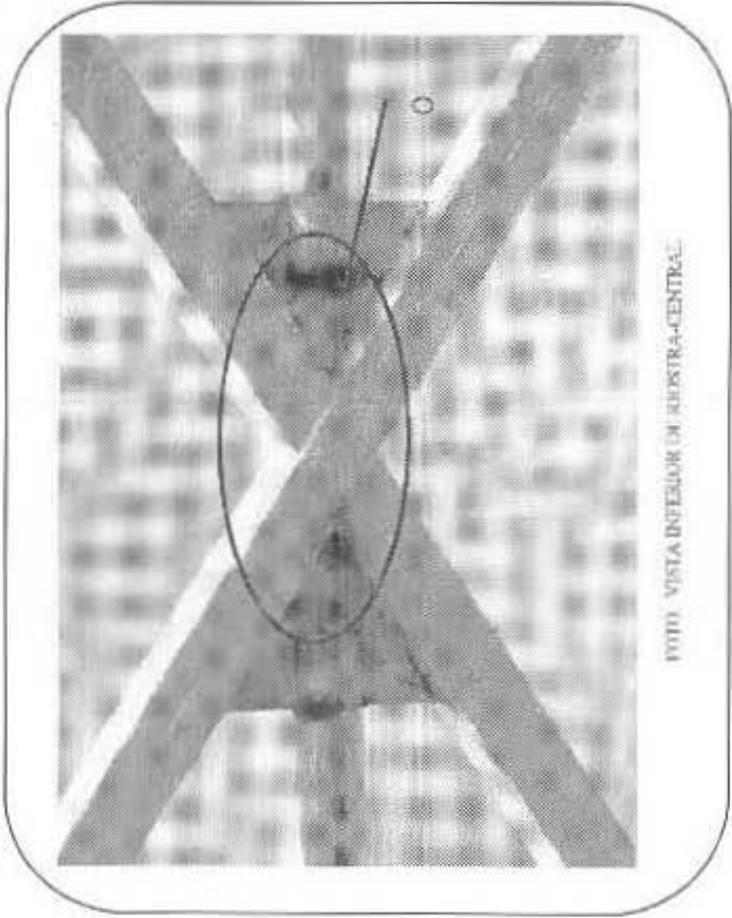
FOTO) VISTA INFERIOR DE RIOSTRA-CENTRAL.

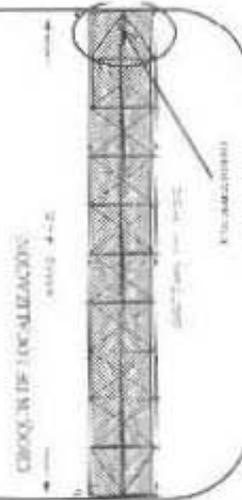
1. Se observa presencia de óxido e inicio de corrosión en ángulo del larguero del monton de sistema de piso (C)
2. También se observa presencia de óxido en monton de sistema de piso (O)
