Transformación a la modernidad mediante el cine, en el México de los años 1930-1949; caso de estudio Cine Ópera.

Tesis para optar por el grado de Maestra en Arquitectura
Presenta:

Arq. Leda Anastasia Ríos Figueroa

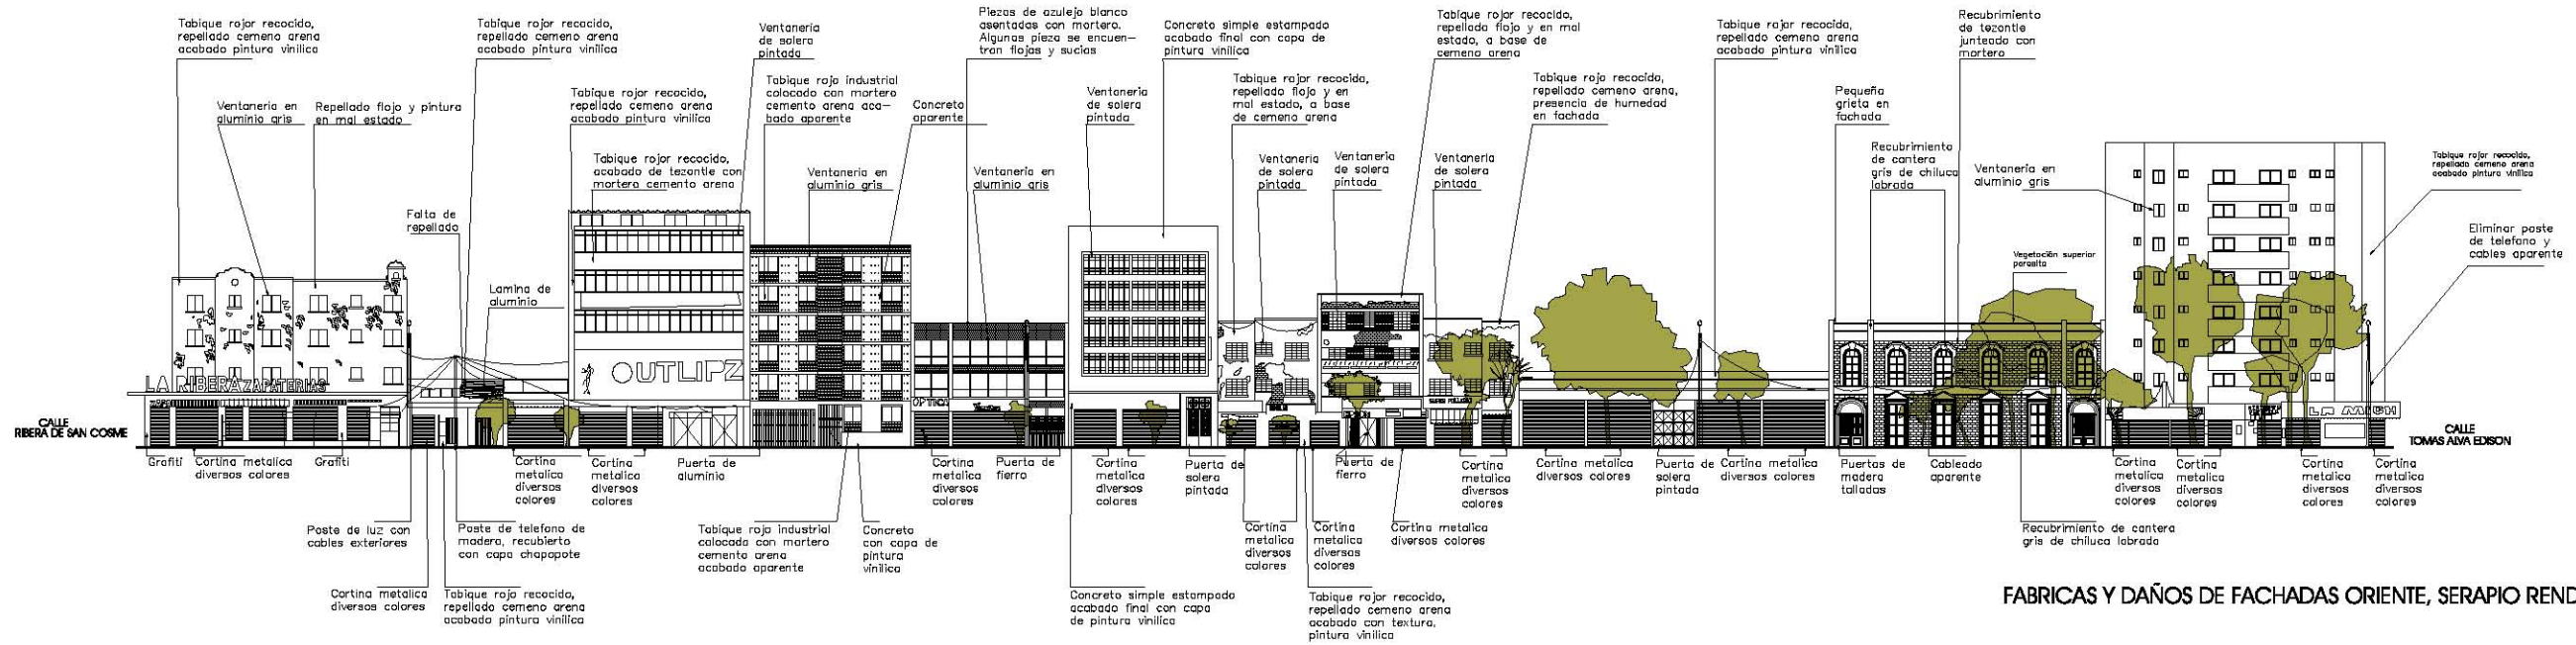
FABRICAS Y DAÑOS DE FACHADAS ORIENTE, SERAPIO RENDON

Muros y recubrimientos: En la fachada encontramos diversos tipos de daños en la base de la fachada; pintas vandálicas, propaganda publicitaria, rodapié de cantera rota, ausencia de piezas en detalle del marco hecho con material de ónix. En la parte intermedia y superior de la fachada; vegetación superior parasita, plantas, grafitis, fractura en pieza de vitrobloc, fisuras en pintura, desprendimiento de acrílico en la marquesina, la cantera de las esculturas muestran falta de mantenimiento por el color que presenta.
