FACULTAD DE INGENIERÍA

EVALUACIÓN DE DAÑOS EN LA INFRAESTRUCTURA DE QUINTANA ROO Y YUCATÁN CAUSADOS POR EL HURACÁN WILMA

T E S I S

INGENIERO CIVIL

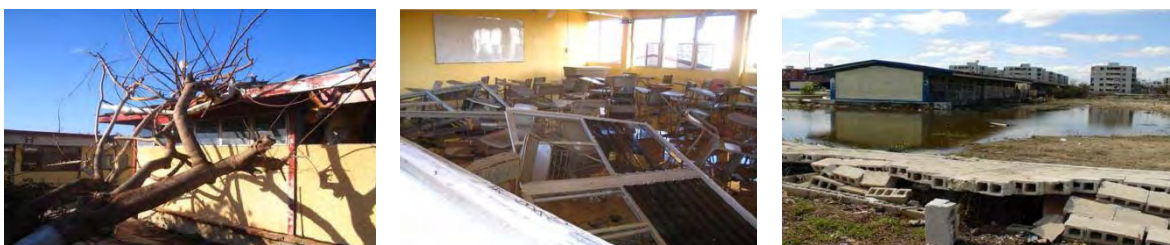
Figura 3.7. Daños en diferentes escuelas en Quintana Roo

Se observa que los daños fueron causados principalmente por acción del viento, las ventanas fallaron permitiendo que el agua hiciera estragos en el mobiliario y el material didáctico. Las bardas, al no tener confinamiento con dalas y columnas de concreto, colapsaron ante la presión de empuje del viento. Conforme a información del CENAPRED, se estima que el monto por los daños a la infraestructura educativa fue del orden de los 156 millones de pesos.

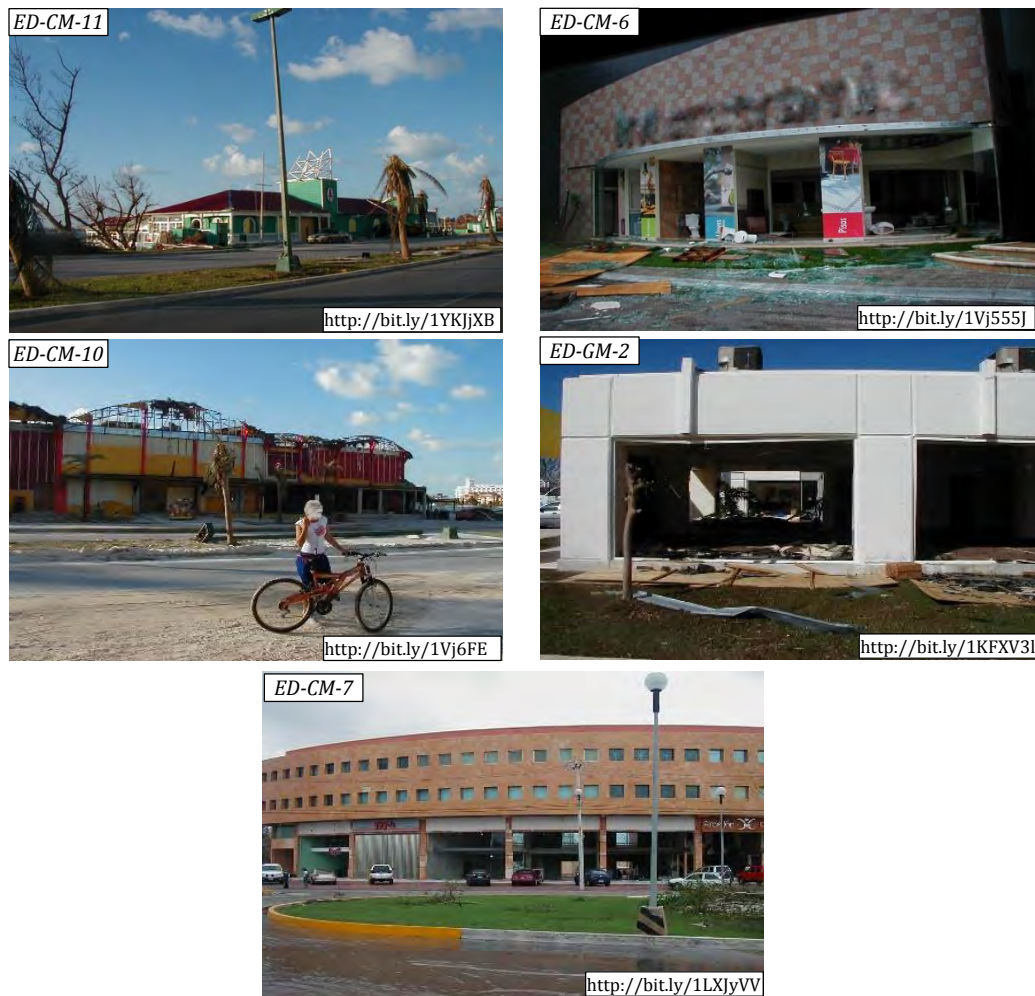
Figura 3.8. Daños en comercios

Las imágenes muestran daños provocados por los fuertes vientos principalmente en los elementos no estructurales y en contenidos. En la mayoría de los casos, los sistemas estructurales no tuvieron problema alguno mostrando un buen comportamiento.

Los daños comunes en estos inmuebles fueron principalmente la rotura de vidrios y desprendimiento de fachadas. Al no contarse con muros de mampostería o de concreto, las

ventanas no tienen un apoyo adecuado para soportar las presiones ejercidas por los vientos huracanados, provocando finalmente que los vidrios colapsen y permitan la entrada del viento y del agua, causando estragos en los contenidos y en la funcionalidad del edificio. En cuanto a las fachadas, muchas de ellas están conformadas por paneles prefabricados de concreto y yeso, que están apoyadas en retículas o ganchos de acero fijadas a elementos estructurales. Al ser sistemas ligeros, estos se desprenden fácilmente por la acción del viento o son deteriorados por la humedad.

Existen dos edificios que cuentan con recubrimientos de madera y palma seca (Fig. 8, ED-CM-11 y ED-CM-10). Estos también presentaron desprendimientos de sus elementos de fachada pero sin daños estructurales ni en contenidos.

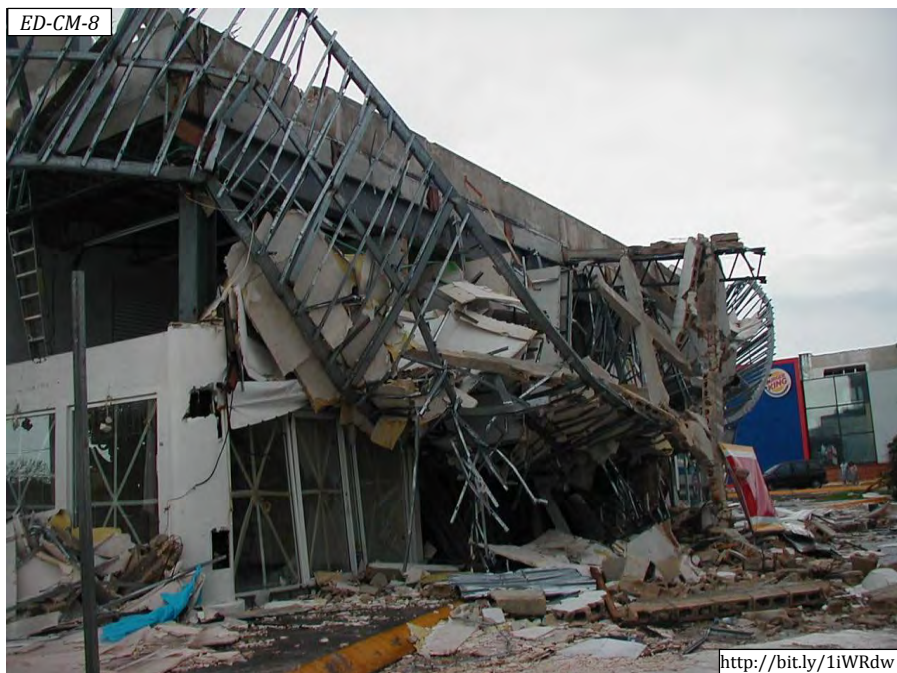
En los edificios mencionados en los párrafos anteriores, a pesar de las afectaciones, sus elementos estructurales no sufrieron daño alguno. Sin embargo, hubo casos en los que se presentaron fallas de consideración en ciertos componentes del inmueble. En la figura 3.9 se muestra una tienda de conveniencia en la cual, una marquesina compuesta de acero y paneles de concreto colapsó. El viento creó un empuje horizontal en el pretil que servía de soporte a dicha marquesina y el elemento falló por flexión fuera de su plano. Se observa la falta de confinamiento y signos de poca adherencia entre las hiladas de mampostería.

Figura 3.9. Colapso de pretil y marquesina en tienda de conveniencia

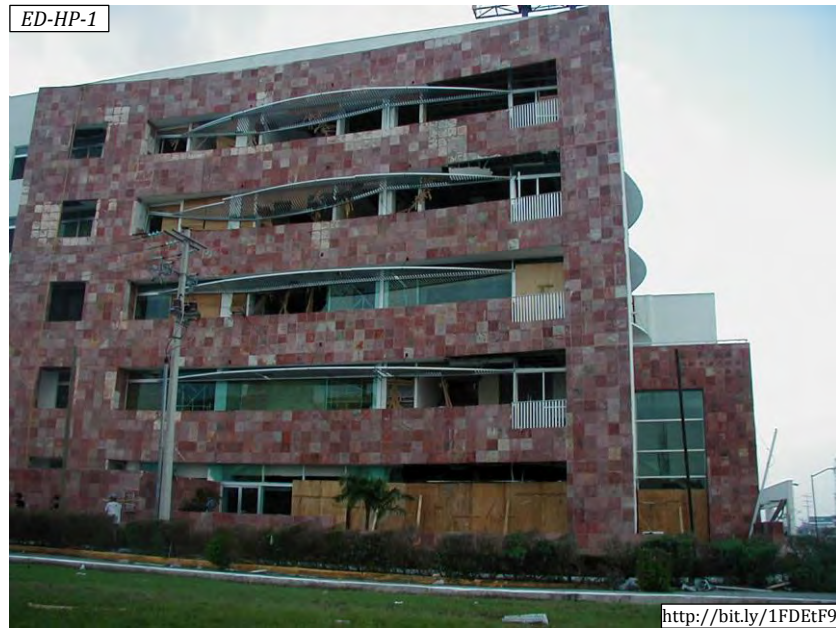
Únicamente se tiene información gráfica de un hospital privado ubicado en Cancún, ubicado en Av. Nichupté esq. Con Av. Bonampak, cerca de la zona hotelera (Fig. 3.11). Este edificio tuvo como afectación principal la rotura de vidrios, pérdidas en contenidos y daños importantes en sus instalaciones. Esto derivó en la suspensión de los servicios médicos. El edificio resuelto a base de mampostería y marcos de concreto así como la fachada hecha de losetas, no presentaron daños y mostraron un comportamiento adecuado.

Figura 3.11. Hospital (Av. Nichupté)

Después del paso de Wilma se hicieron modificaciones a varios elementos del edificio. Las pequeñas marquesinas de aluminio fueron removidas y se hicieron modificaciones a las cancelerías, ahora las ventanas están sostenidas por una retícula de aluminio proporcionando un mejor apoyo a los vidrios, en lo que se traduce en un mejor comportamiento de los elementos no estructurales ante el empuje del viento y se reduce la probabilidad de daños en contenidos (Figura 3.12).

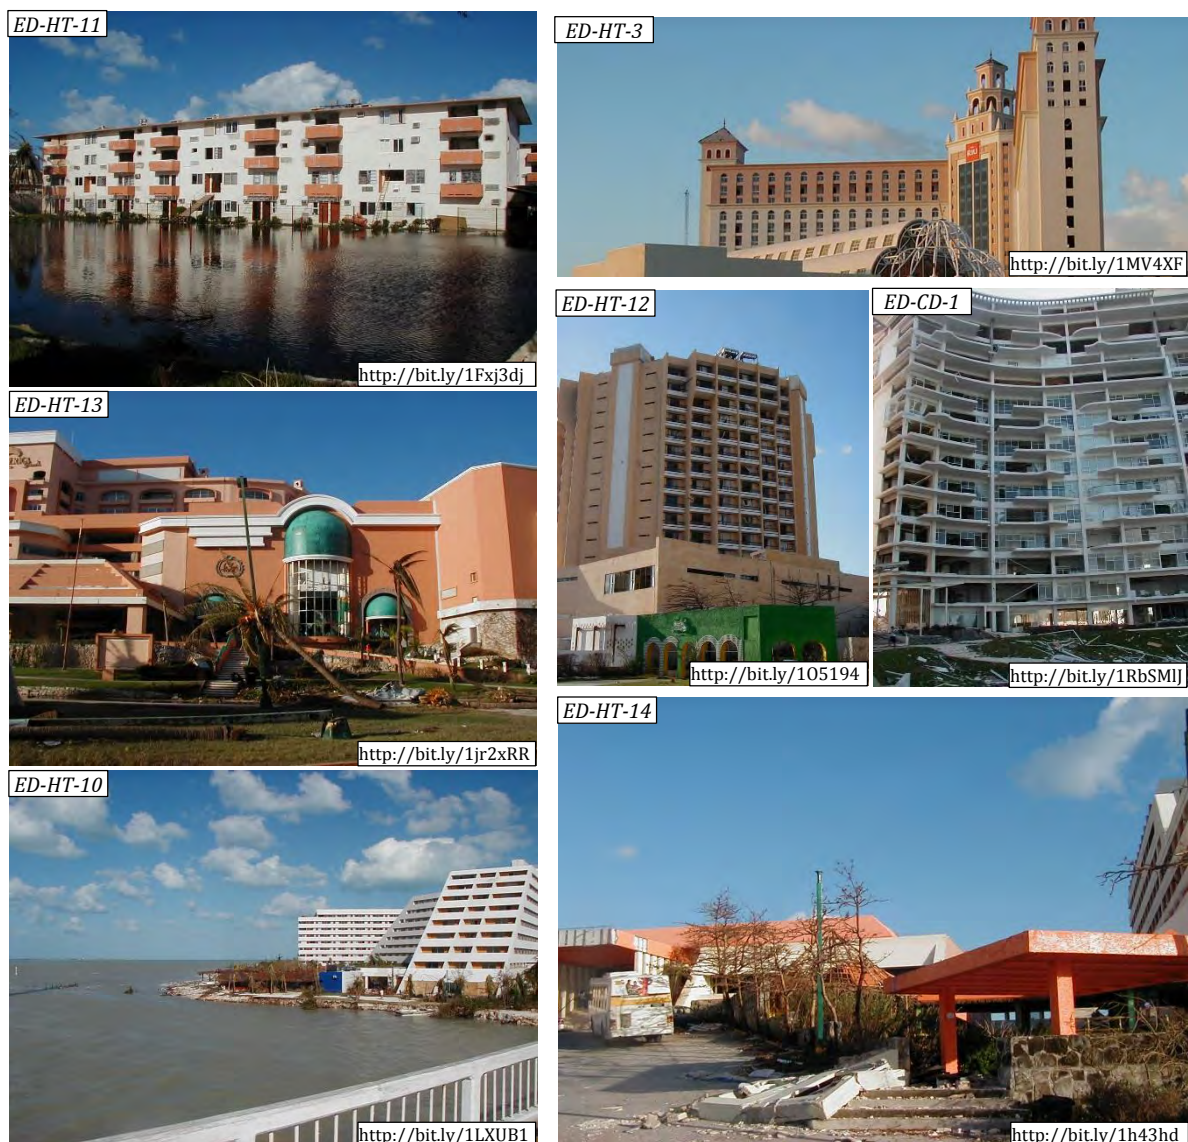
Los hoteles se concentran en la Zona Hotelera de Cancún a lo largo de la Avenida Kukulcán. Dichos edificios, en su mayoría, presentaron daños en sus elementos no estructurales y de contenidos principalmente (Figura 3.13).

Figura 3.13. Daños en Hoteles y Condominios en la zona hotelera de Cancún

De igual manera los hoteles *ED-HT-10*, *ED-HT-12* y *ED-HT-13* presentaron rotura de vidrios y graves daños en sus accesos, contenidos, jardines e instalaciones de recreación.

A diferencia de los hoteles anteriormente mencionados, el identificado como *ED-HT-11*, tiene una configuración regular en planta y elevación. Se vio afectado principalmente por inundaciones provocadas por la lluvia y el oleaje, además de rotura de algunos vidrios y daños menores en sus contenidos.

Por otro lado se encuentra un condominio de lujo ubicado también en la zona hotelera de Cancún (Fig. 3.13, *ED-CD-1*). Consiste en dos torres con una configuración de planta semicircular con quince pisos de altura. Este resultó con daños en sus cancelerías junto con afectaciones severas en sus contenidos por acción del viento. Se observa también que en algunas partes, las ventanas mostraron un comportamiento adecuado, sin embargo, el edificio no muestra condiciones óptimas para su uso. Además, es notable la cantidad de escombros producidos, los cuales ante la presencia de los vientos huracanados se vuelven proyectiles que ponen en riesgo a la población y a otros edificios cercanos.

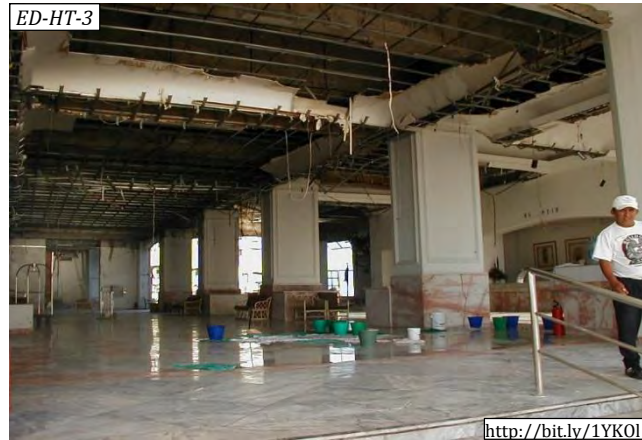
El hotel con el código *ED-HT-3* es uno de los que cuenta con mayor altura en la zona, los elementos de fachada mostraron un comportamiento adecuado, sin embargo, se tuvieron roturas debidas al viento en las ventanas de las habitaciones, provocando que están quedaran inutilizables por la entrada de agua y escombros. Además, se presentaron graves afectaciones a plafones y recubrimientos en el lobby del hotel (Figura 3.14).

Figura 3.14. Lobby del hotel *ED-HT-3*

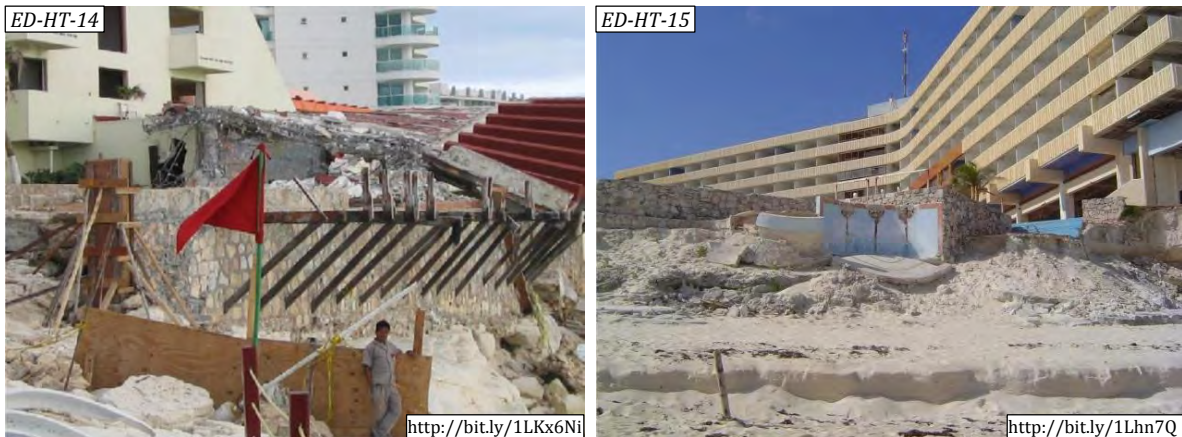
Mención especial merecen las edificaciones *ED-HT-14*, *ED-HT-15* (Fig. 3.15) y *ED-HT-16* (Fig. 3.16). En estos se presentaron fallas estructurales en instalaciones recreativas y habitaciones, ocasionadas por la socavación de sus respectivas cimentaciones debido al oleaje elevado que se presentó. La altura de marea de tormenta registrada para el huracán Wilma fue

aproximadamente de 8 m. Estas edificaciones no contaban con muros de contención, a pesar de estar en la primera línea de costa. Dichos hoteles están ubicados, dos de ellos en Cancún y otro en Puerto Morelos, en el estado de Quintana Roo.

Figura 3.15. Socavación por marea de tormenta

La Figura 3.15 muestra la socavación de la cimentación de los hoteles ubicados en Cancún. Del lado izquierdo, se observa el colapso parcial del restaurant que estaba frente al mar, es visible el grado de afectación en los marcos de concreto, los cuales fallaron por flexión ante la inadecuada transferencia de cargas al sistema suelo y el impacto del oleaje. En cambio, en la imagen del lado derecho muestra también una socavación de los elementos de cimentación pero de menor gravedad. La estabilidad de la estructura resuelta a base de marcos de concreto no se ve comprometida, aunque las instalaciones para albercas y esparcimiento resultaron dañadas debido al oleaje. Cabe resaltar que estos hoteles fueron demolidos en el año de 2006 y actualmente no existen edificaciones nuevas en esos terrenos (Fig. 3.17, ED-HT-14-15).

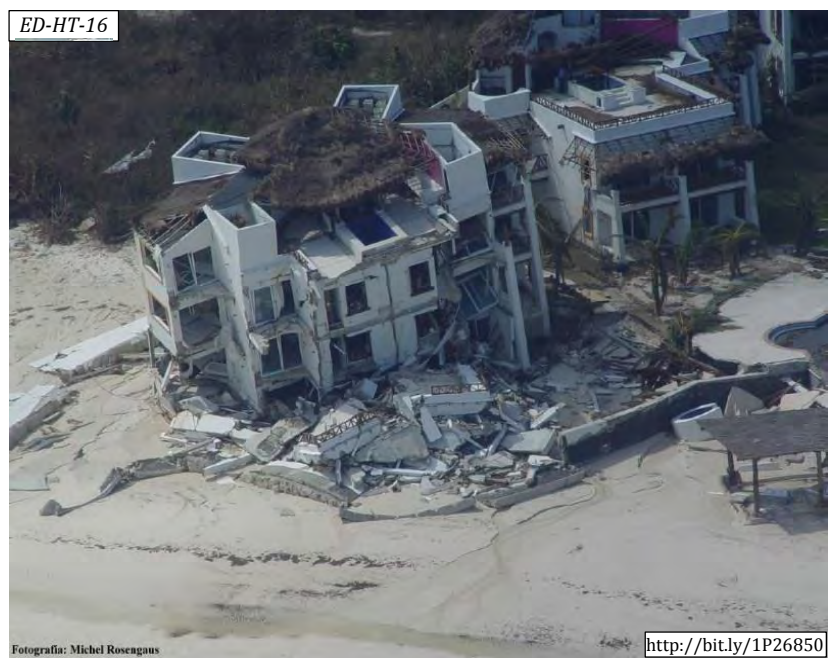
Figura 3.16. Hotel con daño estructural en Puerto Morelos (Fotografía: Michel Rosengaus)

El caso más grave de afectación estructural se observó en un hotel ubicado en Puerto Morelos (Figura 3.16). La imagen muestra un colapso parcial y un evidente daño estructural severo del edificio. El oleaje impactó de forma directa al edificio y al mismo tiempo se daba la socavación del sistema de cimentación, provocando finalmente la falla de las columnas y marcos de concreto ante la demanda de los empujes generados por la marea de tormenta y el viento.

En el caso del hotel *ED-HT-16*, no se observa la construcción de un muro de contención, por lo cual la estructura tiene nuevamente un alto riesgo de presentar daños semejantes a los provocados por el huracán Wilma, en caso de que un nuevo ciclón toque tierra en la zona.

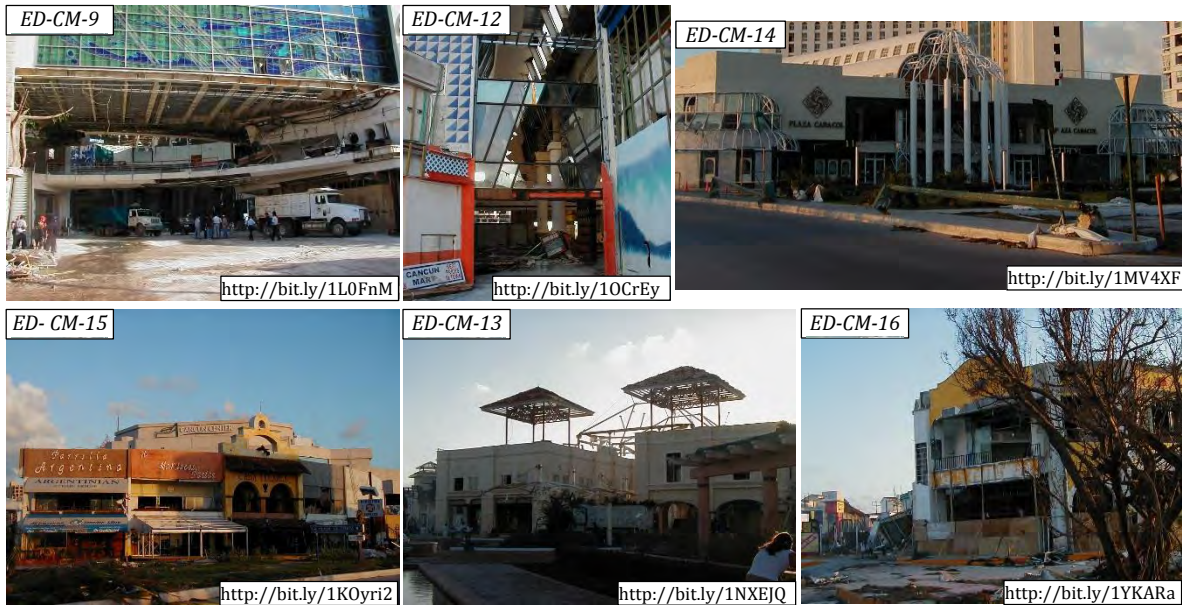
Las plazas comerciales, la mayoría ubicadas en la zona hotelera, presentaron daños graves en contenidos y elementos no estructurales en fachadas e interiores (Figura 3.18). Estas construcciones se caracterizan por tener secciones con ventanales amplios destinados para exhibición y fines estéticos, los cuales no resisten las presiones del viento y la lluvia, ya sea por no tener apoyos adecuados, o por las bajas especificaciones del vidrio usado en estos edificios. También se nota la presencia de recubrimientos ligeros para ocultar instalaciones en pasillos y accesos a estas plazas, que de igual manera se desprendieron por la fuerza del viento.

Figura 3.18. Daños en Plazas Comerciales

Estas edificaciones no presentaron fallas en sus sistemas estructurales, todos mostraron un comportamiento adecuado ante los empujes generados por los vientos huracanados.

Actualmente, todas las plazas antes mencionadas se encuentran operando, es visible que no se hicieron cambios, a excepción del código *ED-CM-14*, el cual tuvo modificaciones significativas en los elementos de fachada y accesos, sustituyendo las columnas y armaduras de perfil tubular de acero por una techumbre de aluminio con amplios ventanales (Figura 3.19). Los edificios siguen usando sistemas ligeros de panel de concreto y aluminio en recubrimientos y accesos. Es probable que, como en el caso de otros tipos de edificaciones, se usaran vidrios con especificaciones anticiclónicas en lugar de vidrio convencional.

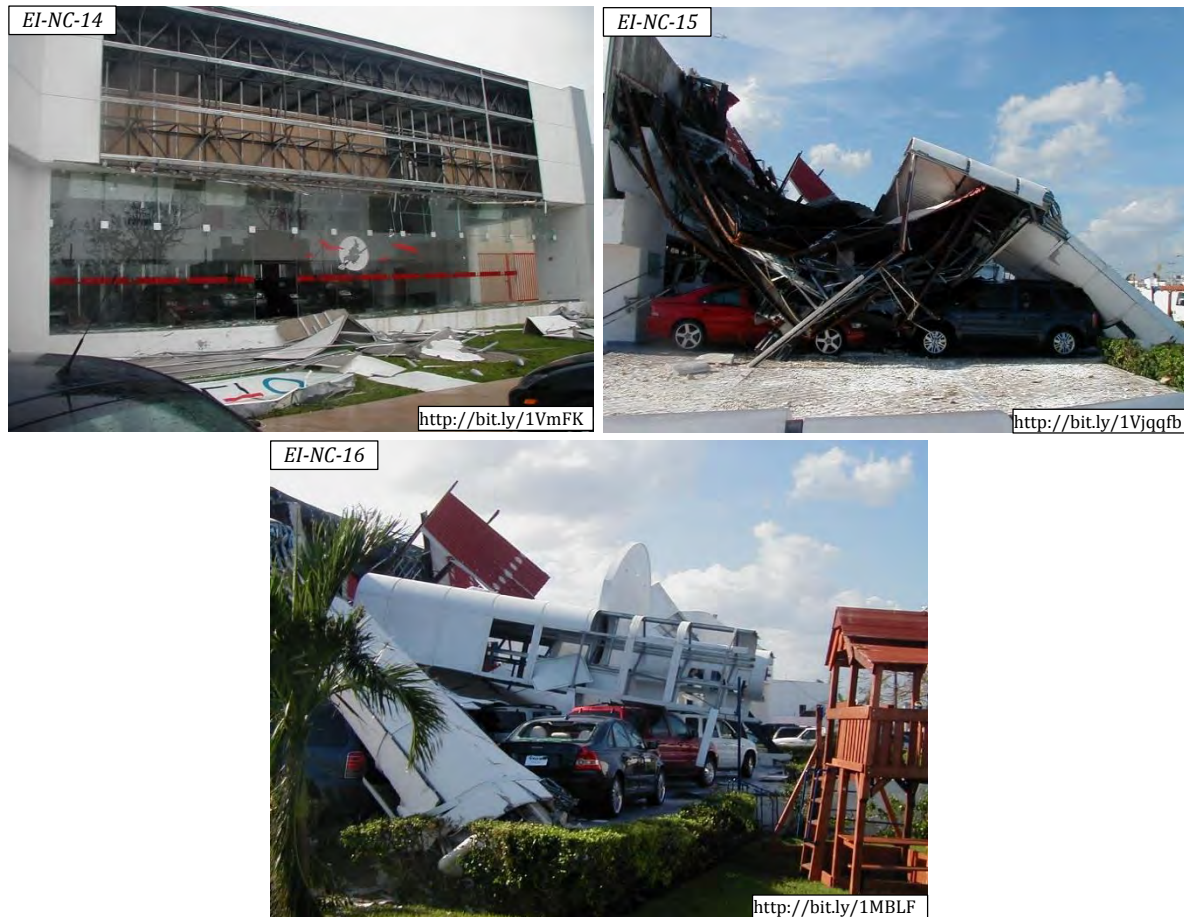
Figura 3.20. Daños en agencias de autos

Todos los inmuebles anteriores fueron reparados y puestos de nueva cuenta en servicio. En las dos estructuras que sufrieron colapsos se modificaron sus respectivas fachadas por configuraciones más compactas y con mejores apoyos para un mejor comportamiento ante el viento, se observa nuevamente la presencia de materiales ligeros para el recubrimiento. Las dos restantes no tuvieron cambios en la configuración y se volvieron a usar los mismos materiales (Figura 3.22).

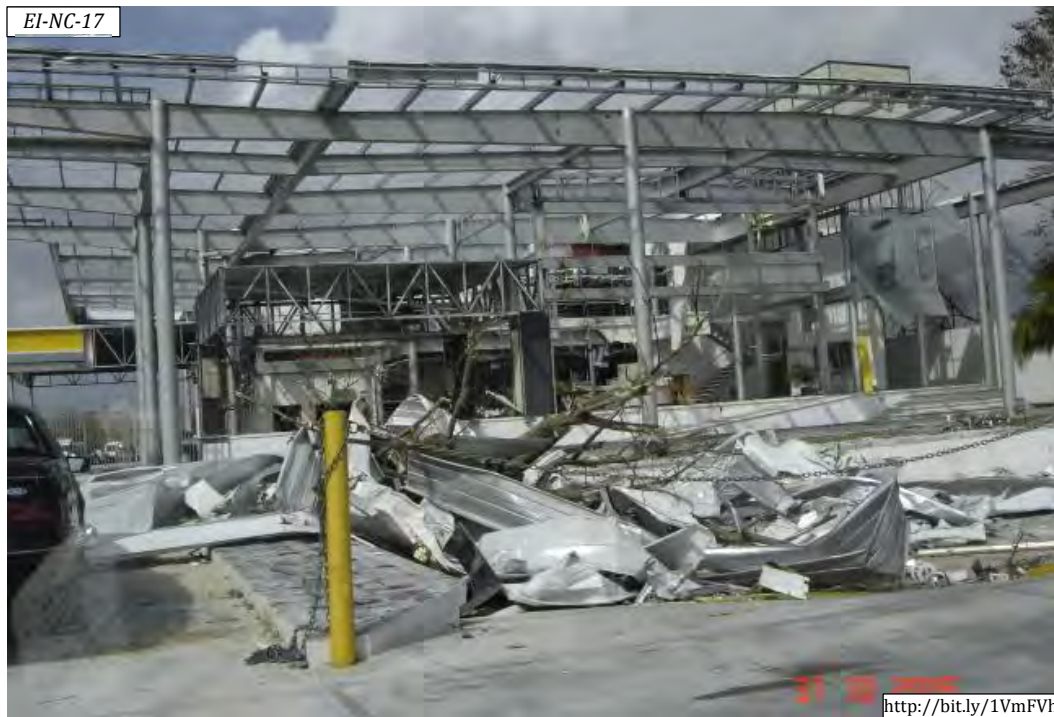
También se encontró que algunas fachadas de estas agencias están fabricadas de amplios ventanales apoyados con retículas de aluminio. La Figura 3.21 muestra a una agencia de autos que contaba con este tipo de fachada. Probablemente, el vidrio no contaba con especificaciones anticiclónicas y ante el empuje del viento y la lluvia, cedió. Consecuencia de lo anterior y aunado al desprendimiento del sistema de techumbre (acero laminado), el viento ingresó al interior dañando las instalaciones, contenidos y acabados que ahí se encontraban. El edificio perdió prácticamente toda su envolvente dejando al descubierto su sistema estructural de vigas y columnas de acero.

Figura 3.21. Agencia de autos en Cancún

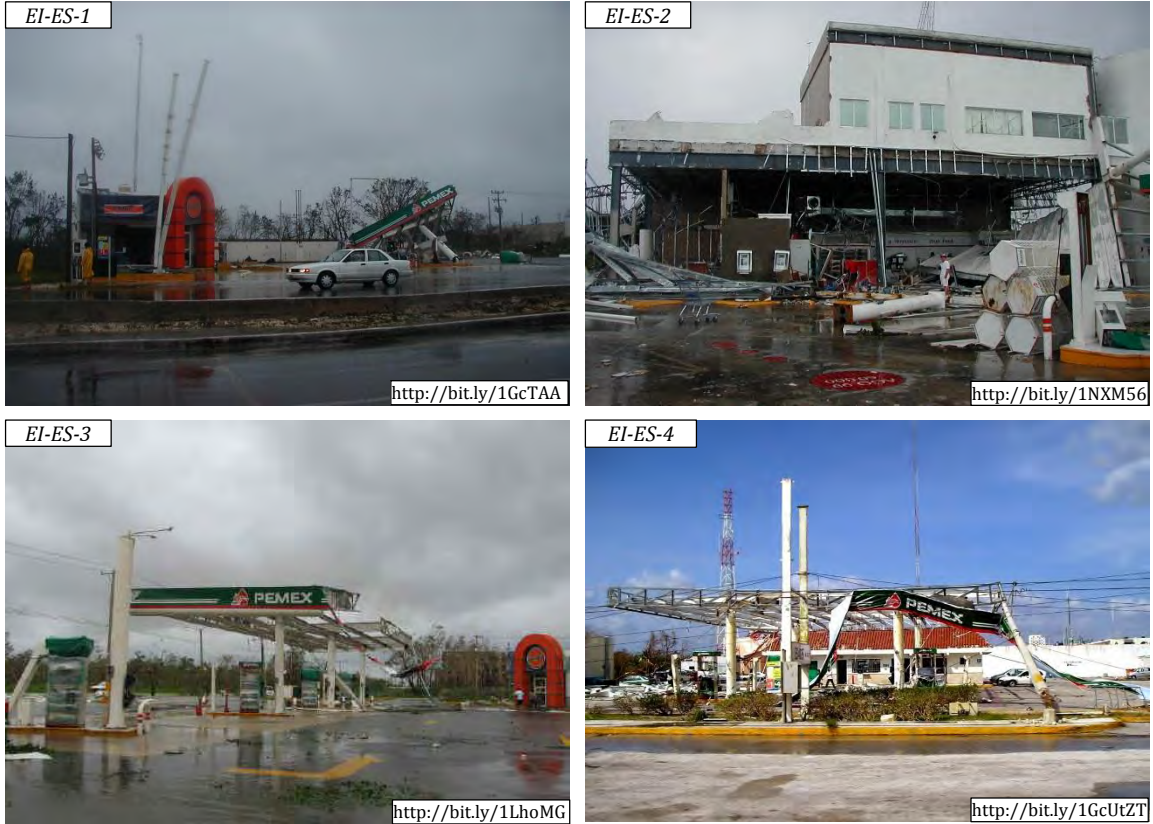
Es común que dentro de las estaciones se encuentren pequeñas tiendas de conveniencia, oficinas y sanitarios. Estos presentaron daños como rotura de vidrios, caída de cancelerías, desprendimientos de plafones, afectaciones en instalaciones y pérdidas de contenidos. Se puede deducir que estos daños son consecuencia del impacto del viento junto con los escombros generados por el colapso de las techumbres de la estación de servicio.

Figura 3.23. Daños en estaciones de servicio

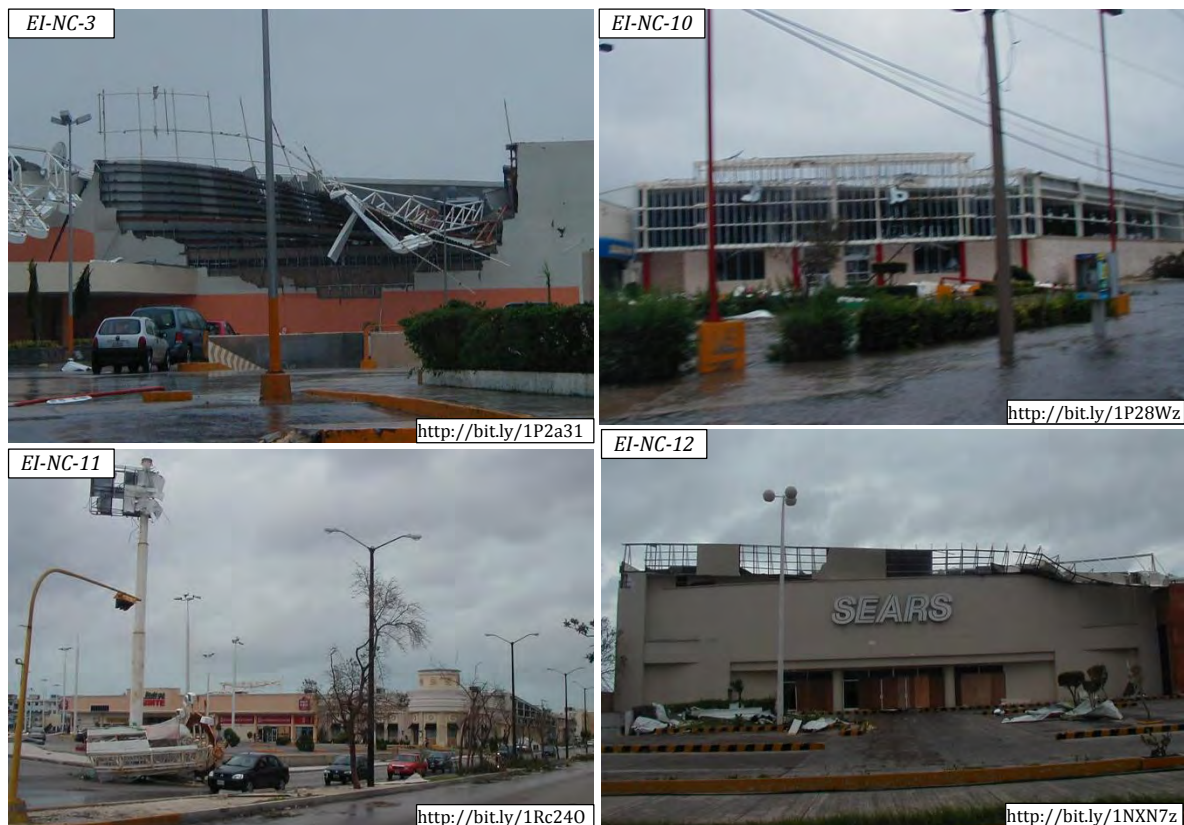
Figura 3.25. Daños en Naves Comerciales

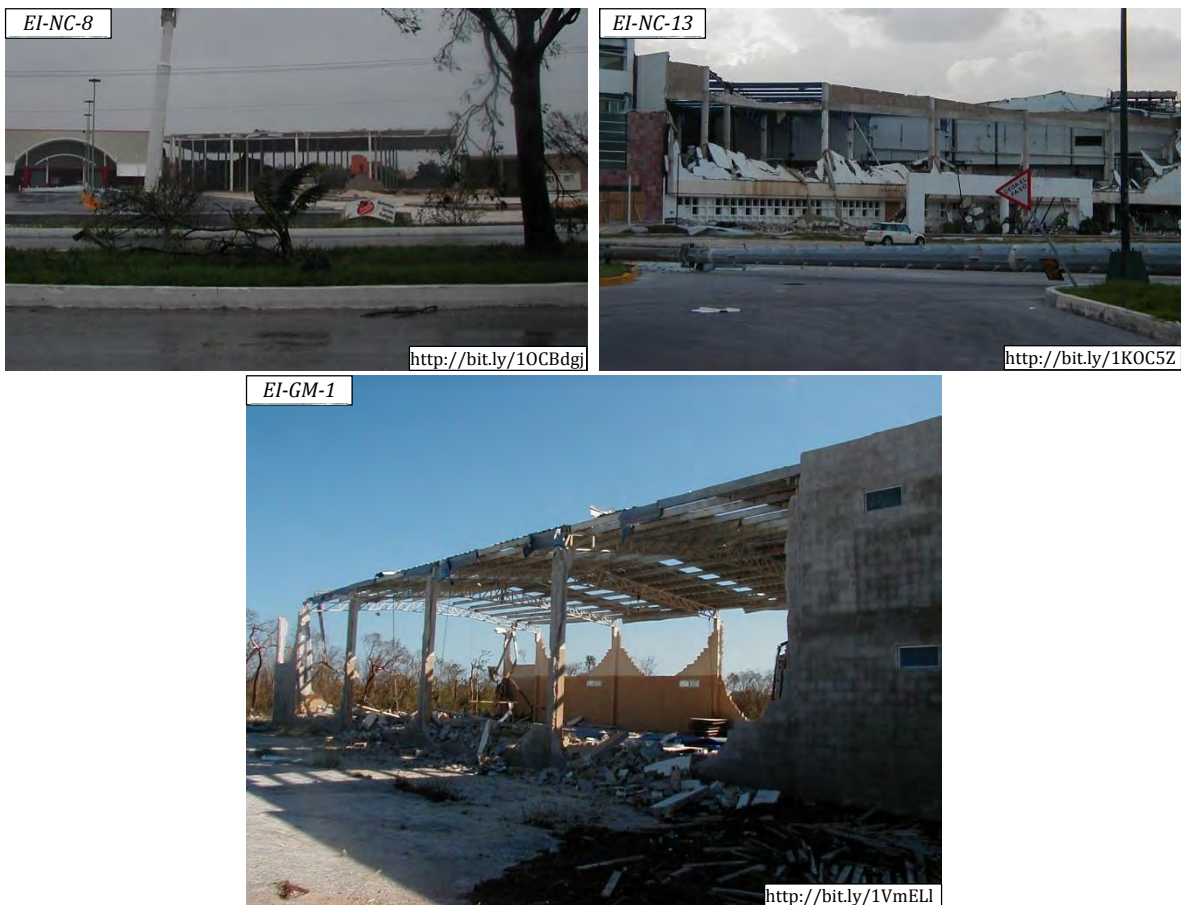
Figura 3.26. Daños en cubiertas y mamposterías

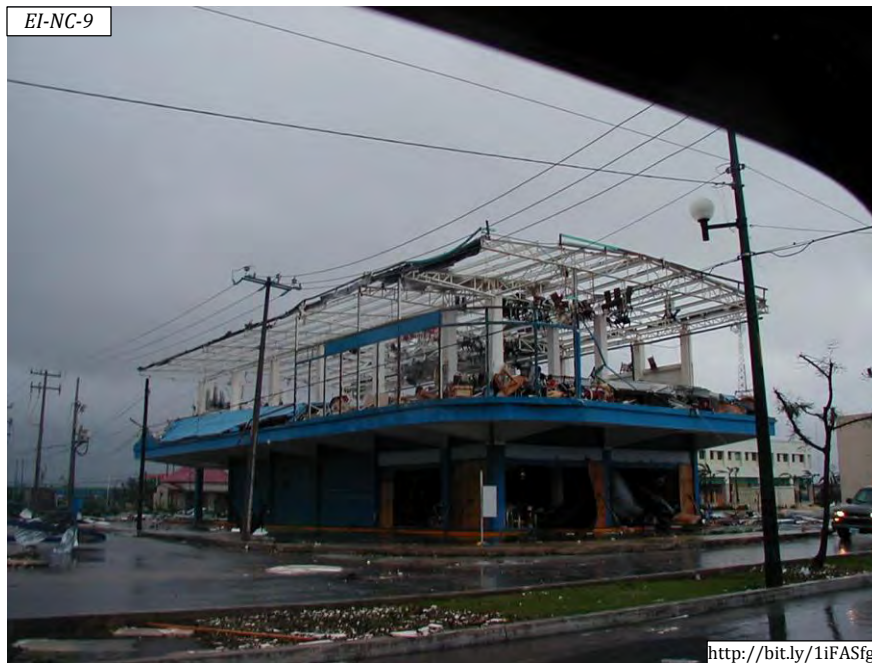
Figura 3.27. Daños en bodega de muebles

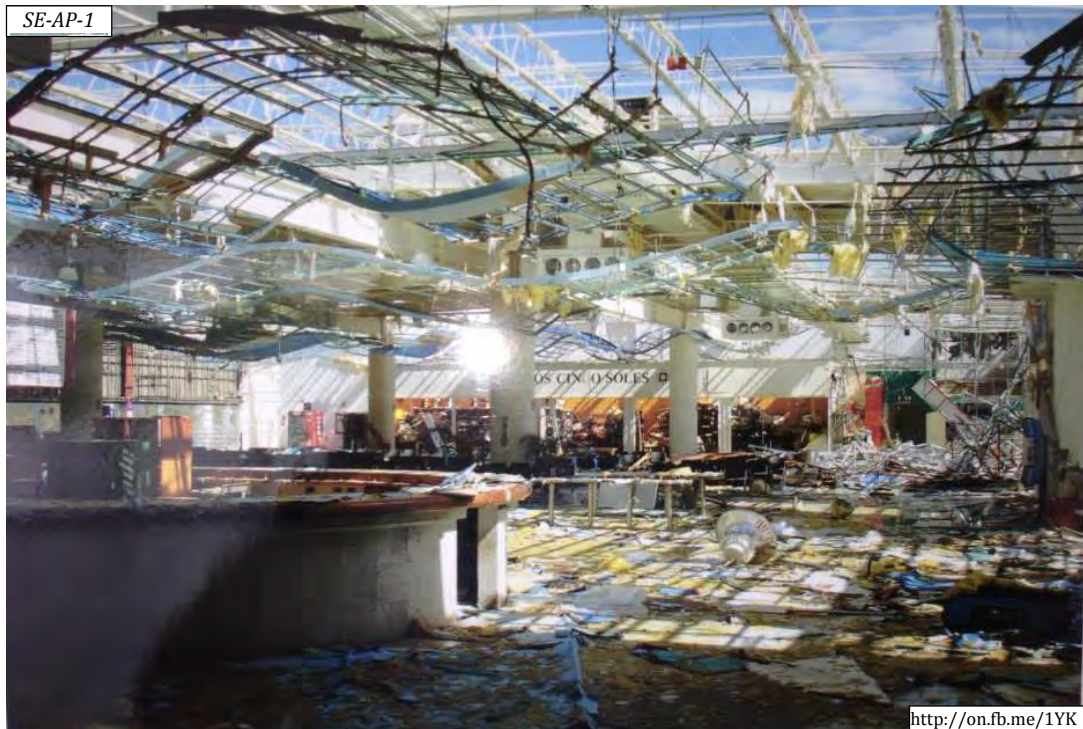
Figura 3.29. Afectaciones sala de espera del Aeropuerto Internacional de Cancún - Terminal 2.

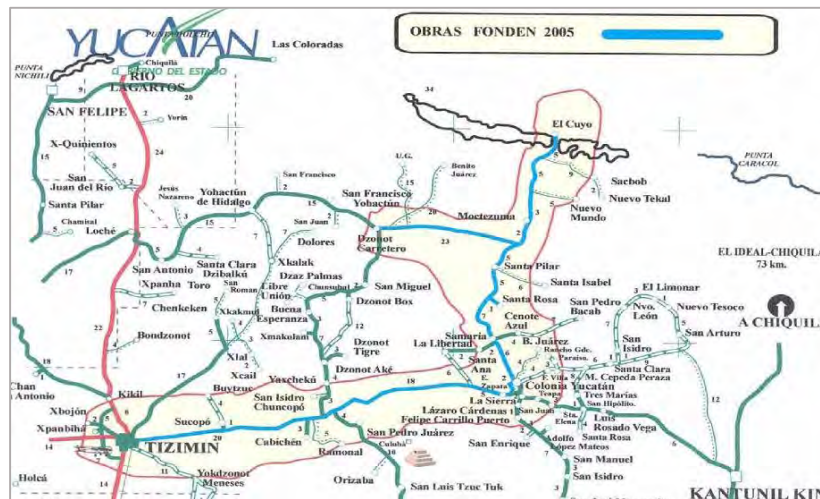
Figura 3.31. Carreteras reparadas al oriente de Yucatán (Comisión de Vías Terrestres de Yucatán)

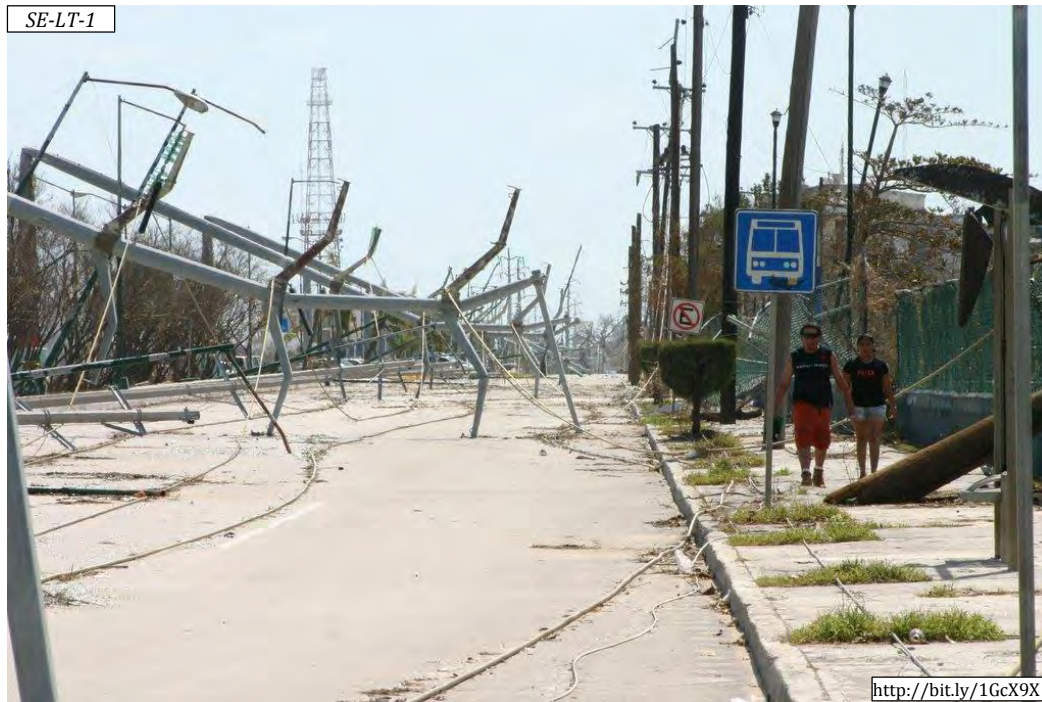
Figura 3.34. Daños por flexión en líneas de alta tensión en Av. Bonampak, Cancún.

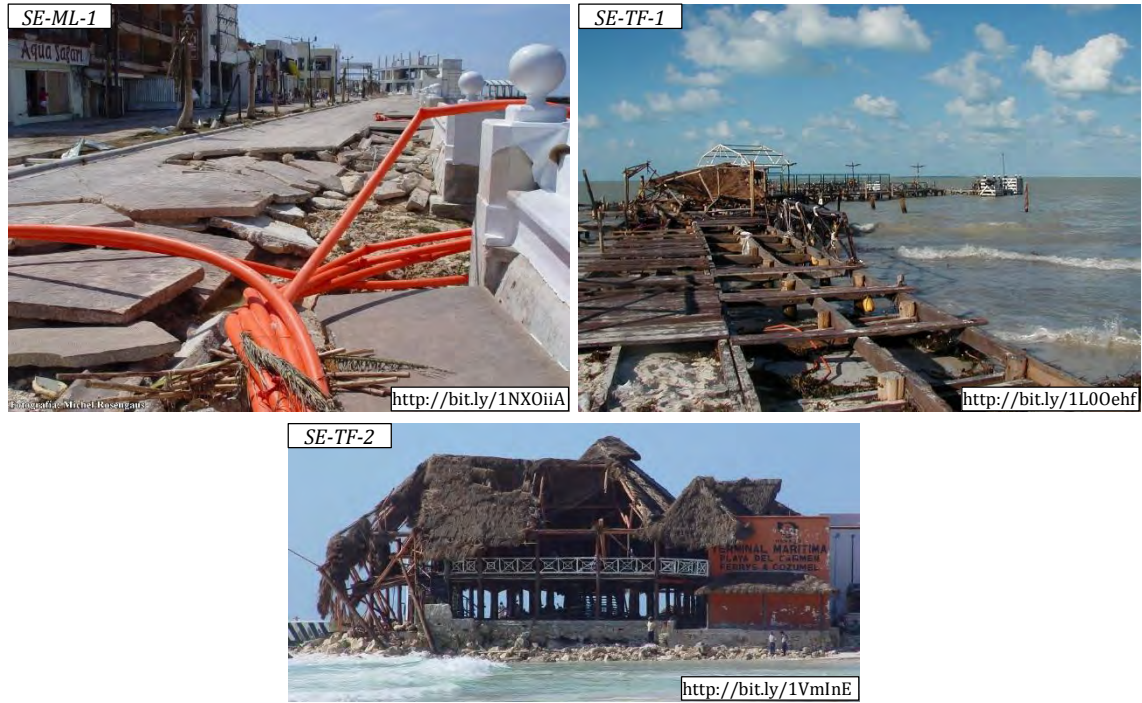
En Quintana Roo se tienen datos sobre daños en el malecón de la isla de Cozumel y de dos terminales para ferrys en Cancún (Figura 3.38).

Figura 3.38. Daños en infraestructura portuaria

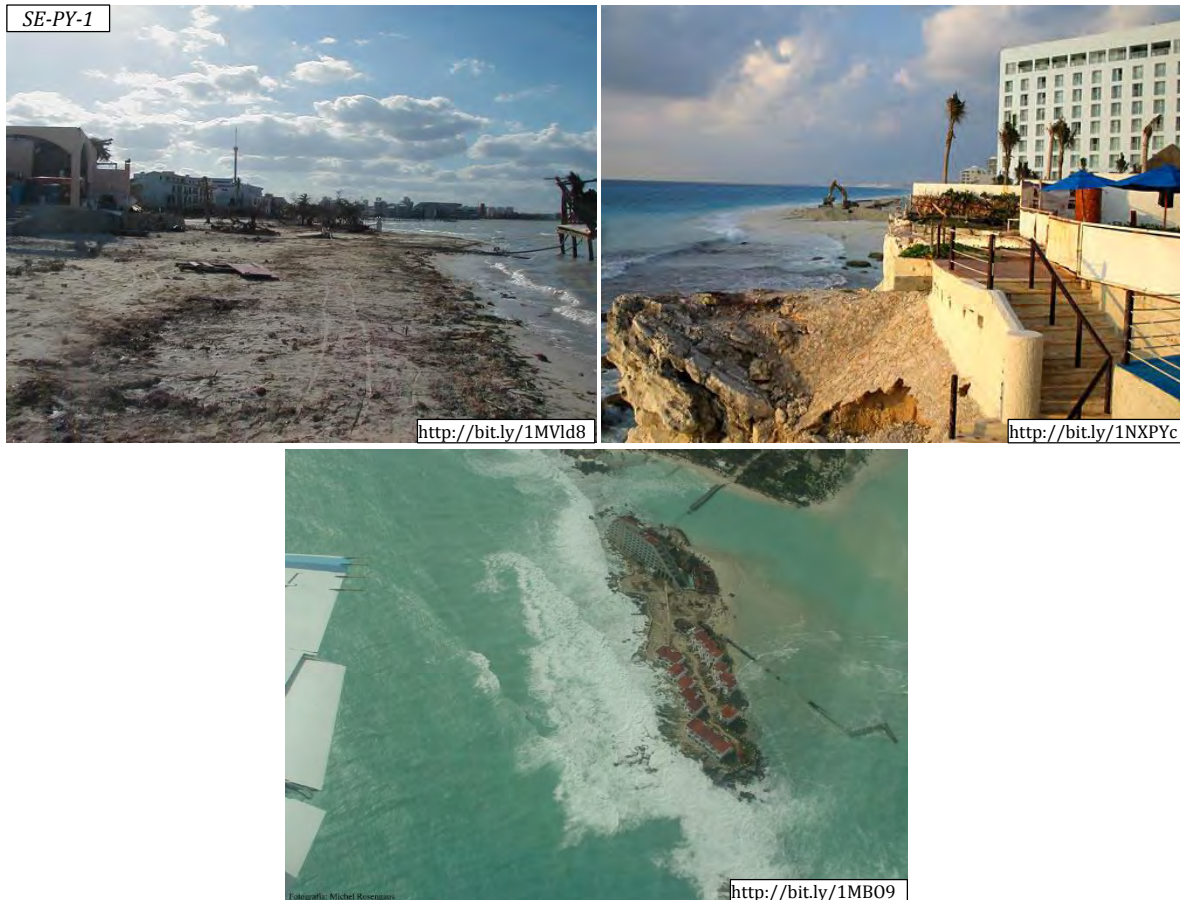
Figura 3.40. Daños por erosión de playas (Fotografías: Michel Rosengaus)

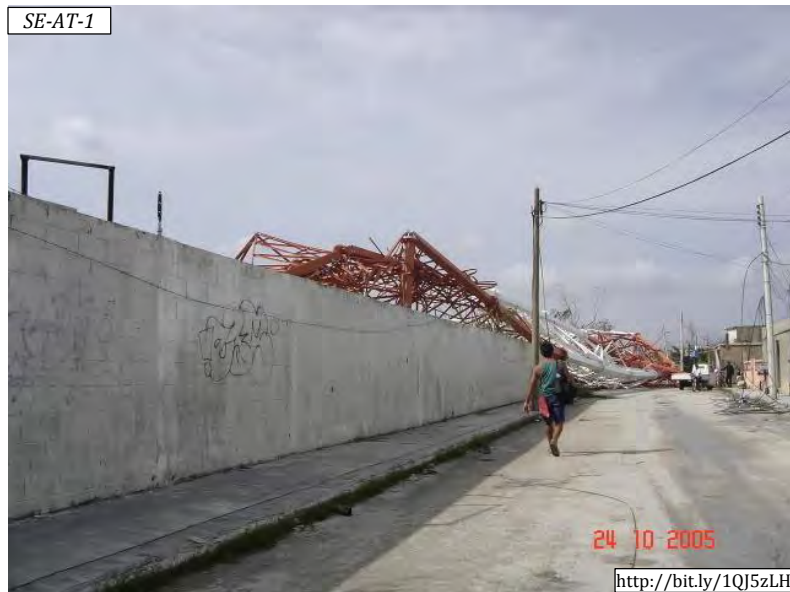
Figura 3.42. Colapso de antena repetidora de TV

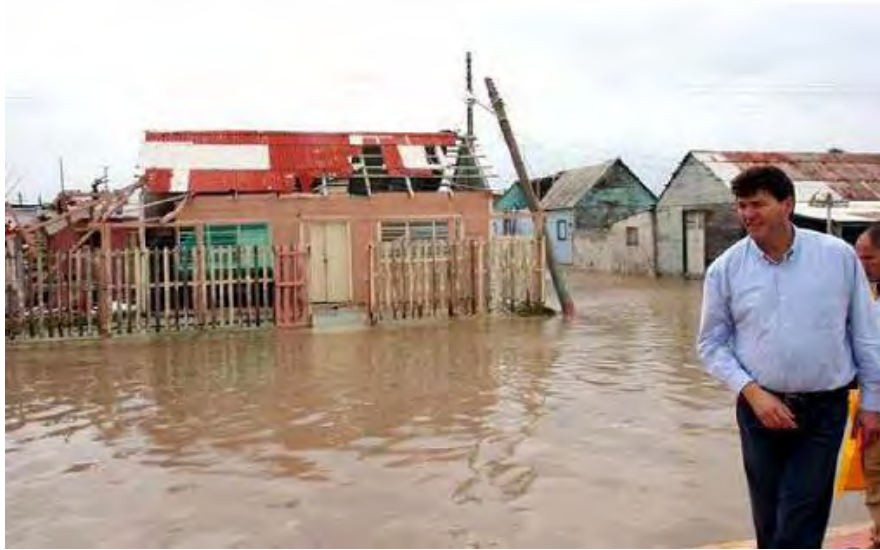
Figura 3.44. Viviendas dañadas en el estado de Yucatán

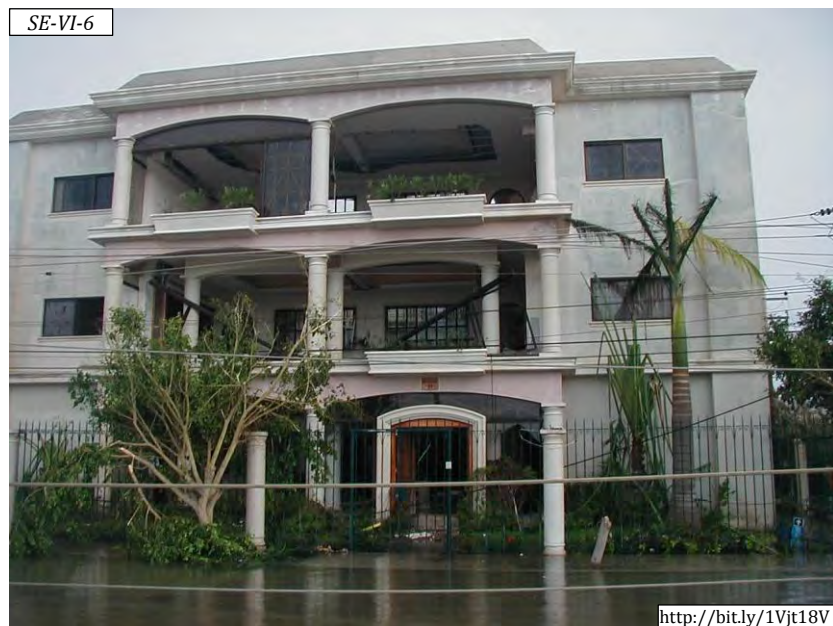
Figura 3.45. Afectaciones en residencia de Av. Bonampak, Cancún

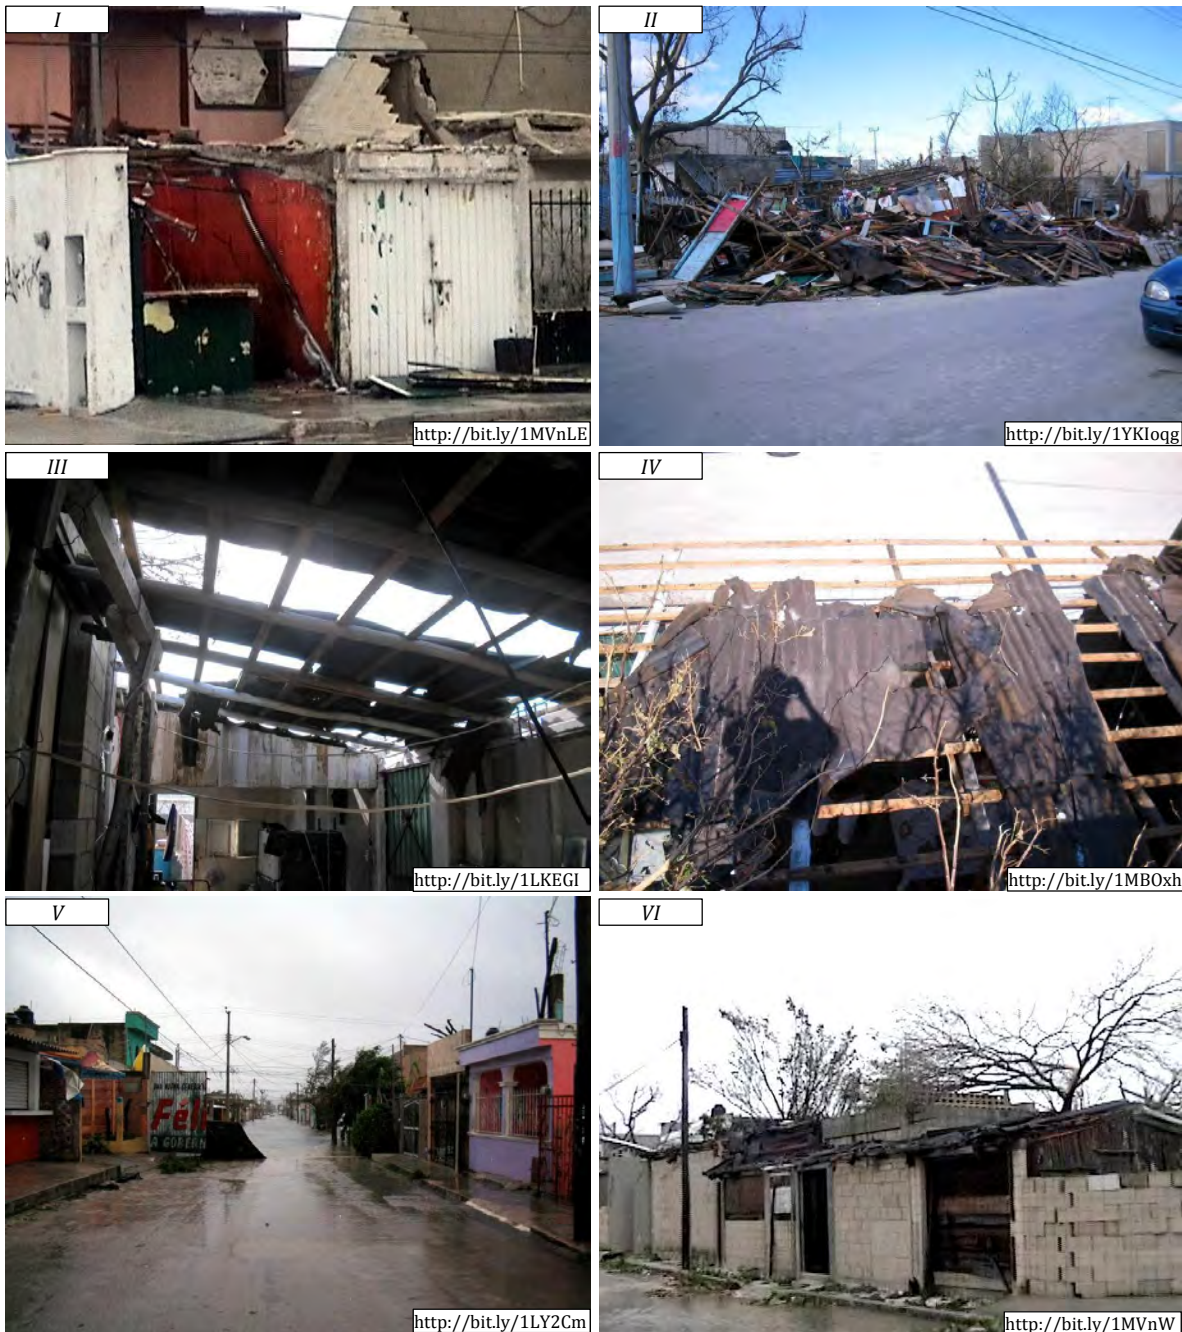
Figura 3.46. Daños en viviendas en la Colonia "Región 94" de Cancún, Quintana Roo.
