**UNIVERSIDAD NACIONAL
AUTÓNOMA DE MÉXICO**

**Análisis de las causas del asentamiento diferencial y propuesta de la corrección
geométrica del edificio de la CTM ubicada en Ignacio L. Vallarta No. 8, Col. Tabacalera,
Delegación Cuauhtémoc, Ciudad de México**

TESINA

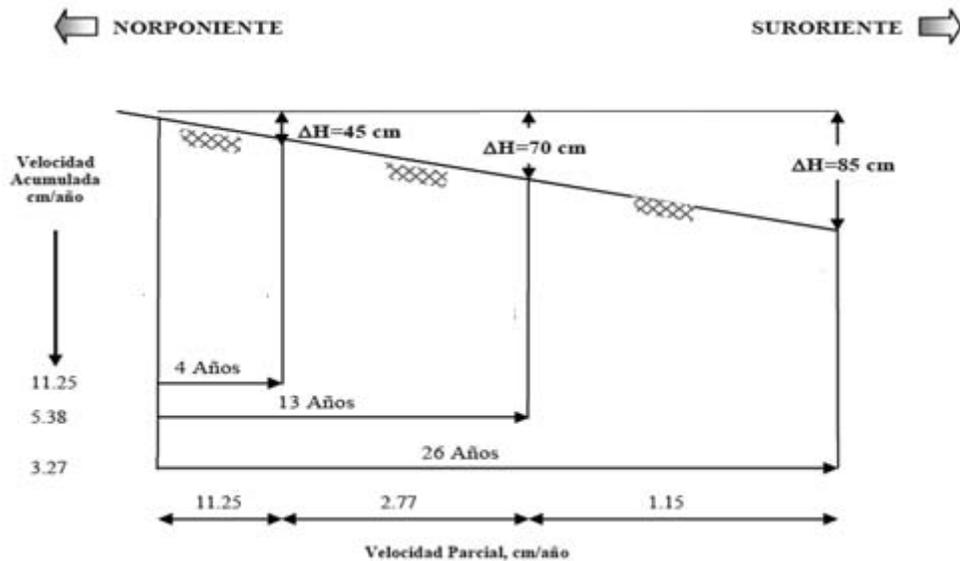
Figura 4 Velocidad de inclinación del edificio con el tiempo

Hundimiento regional. El edificio se construyó en el año de 1982, a partir de entonces comenzó la inclinación entre las esquinas norponiente y suroriente; presentando un desnivel de 45cm en 1986 y como pasaban los años la diferencial era de 70cm y finalmente alcanzo un valor de 85cm. Con esta información, la velocidad de inclinación del inmueble, debido al efecto del hundimiento regional del sitio es la mostrada en la Fig. 3.

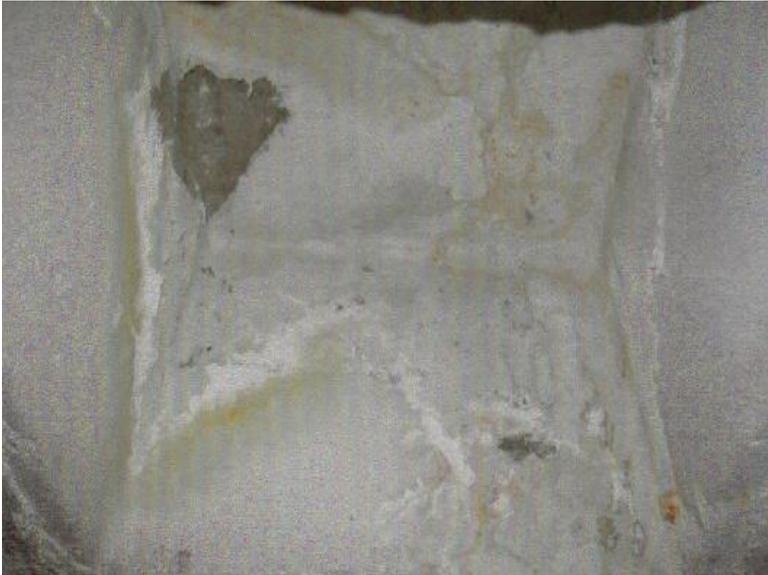
Humedad en nervaduras de sistema de piso de sótano.

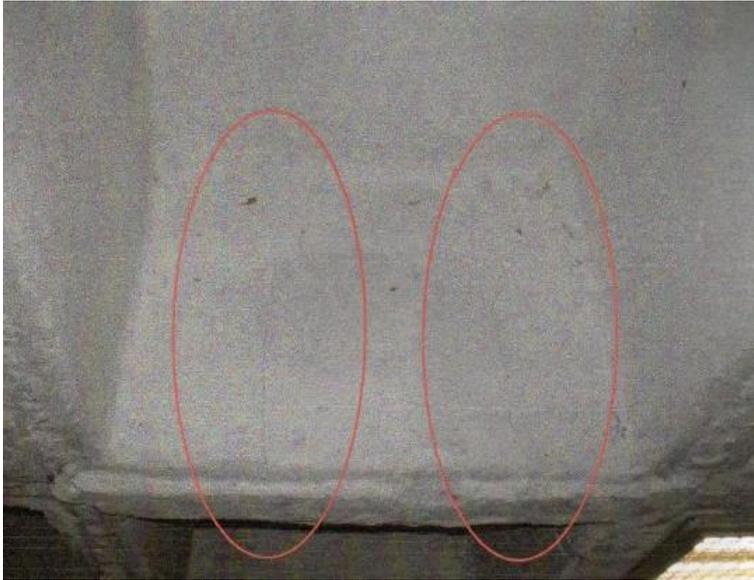
Fisuras en nervaduras de losa plana en sótano.

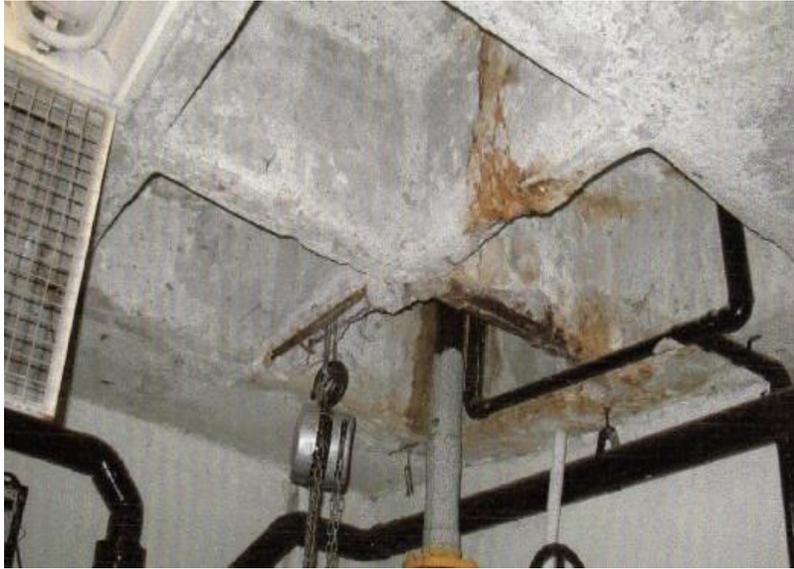
Fotografía 25 Problemas de humedad en el sótano

Humedad y acero expuesto en losa plana de sótano.

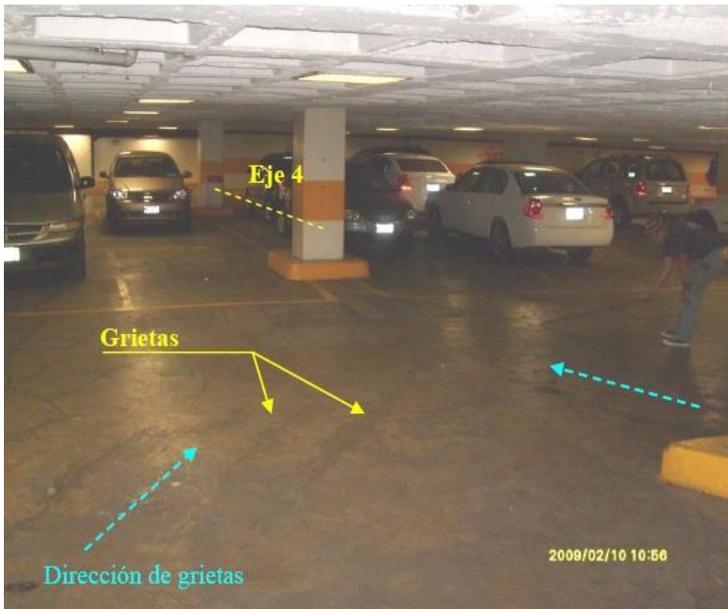
Fotografía 26 Vista de grietas

- 1) El piso del sótano 2 (losa tapa de celdas de cimentación) presenta grietas diagonales, haciendo un parteaguas en el eje 4; ver la ilustración No.4; al inspeccionar algunas de las celdas de cimentación, puede observarse que atraviesan la losa, Además existe fisuramiento en las nervaduras de la losa del sótano 1.

Grietas diagonales en el piso del sótano 2, haciendo un parteaguas en el eje "4".

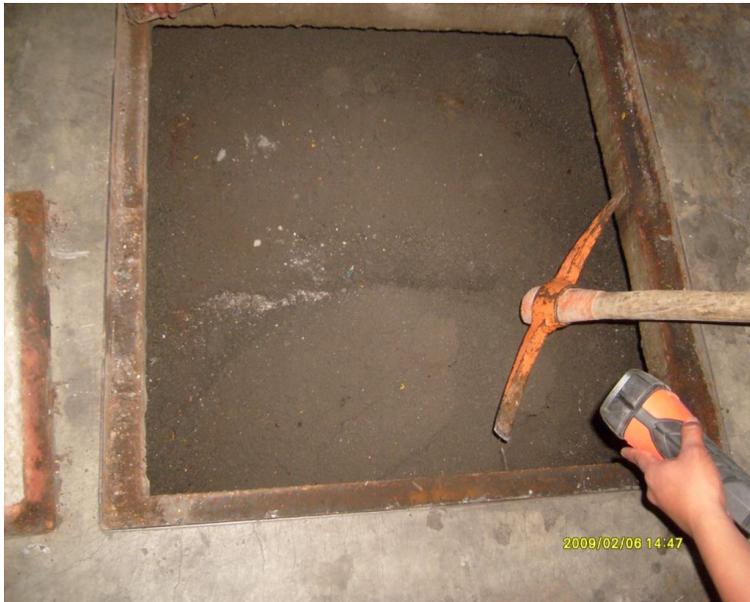
Registro de celda de cimentación, donde se puede observarse que fue rellenado con arena.

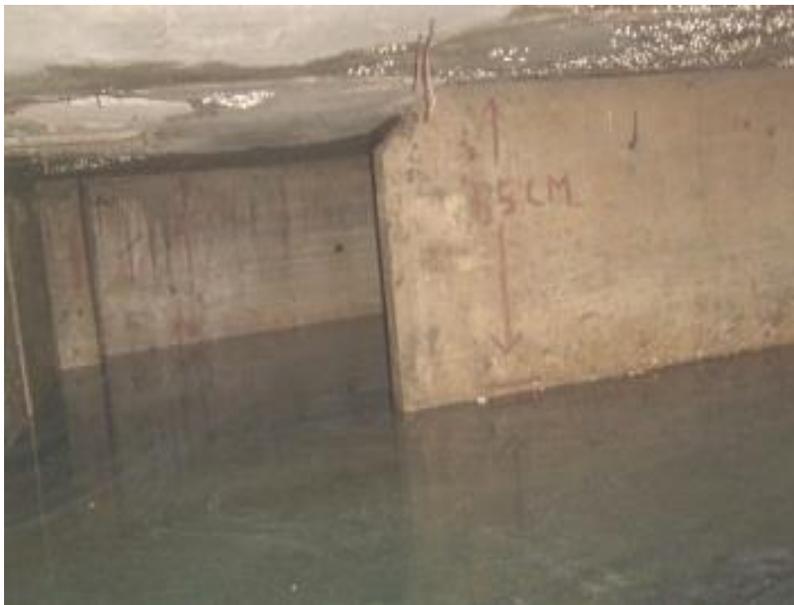
Fotografía 30 Vista de celdas de cimentación inundadas

Celdas de cimentación inundadas con un tirante de aproximado de 1.3mts.

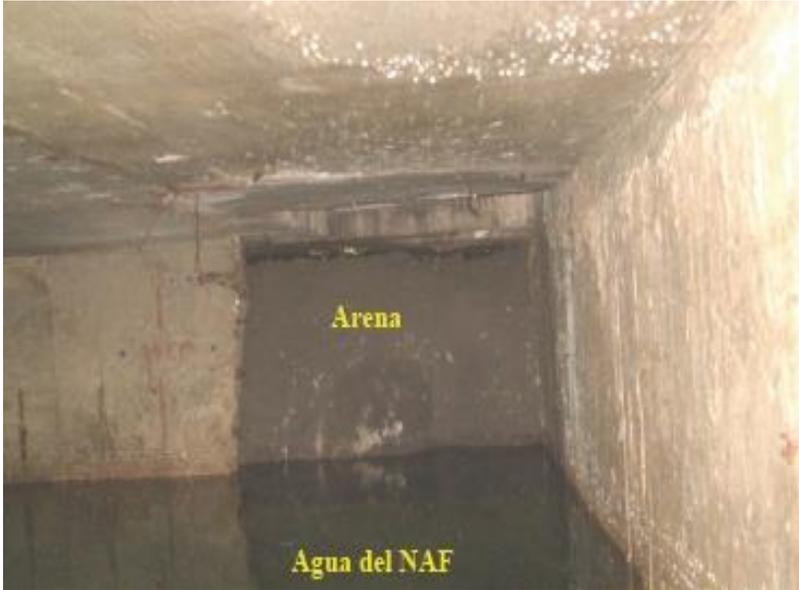
Celda de cimentación
inundada con arena.
