UNIVERSIDAD NACIONAL AUTÓNOMA DE MÉXICO

FACULTAD DE INGENIERÍA

**ANÁLISIS DE LAS CONSECUENCIAS DEL
DEFECTO DE ESCURRIMIENTO DE ZINC
EN EL GALVANIZADO DENTRO DE LA
INDUSTRIA AUTOMOTRIZ**

TESINA

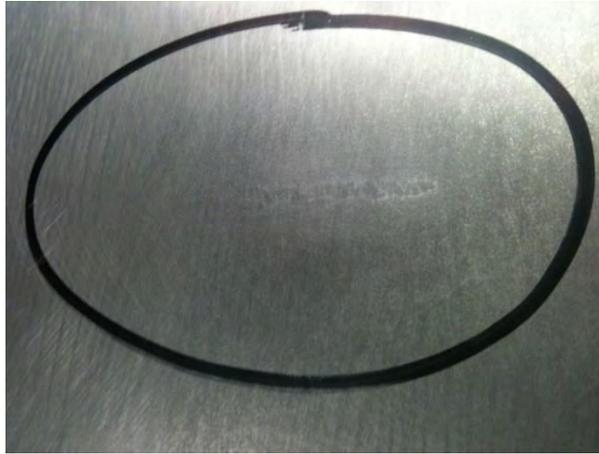
Figura 3.1.-Se observa la condición de escurrimiento de zinc encontrada en una salpicadera

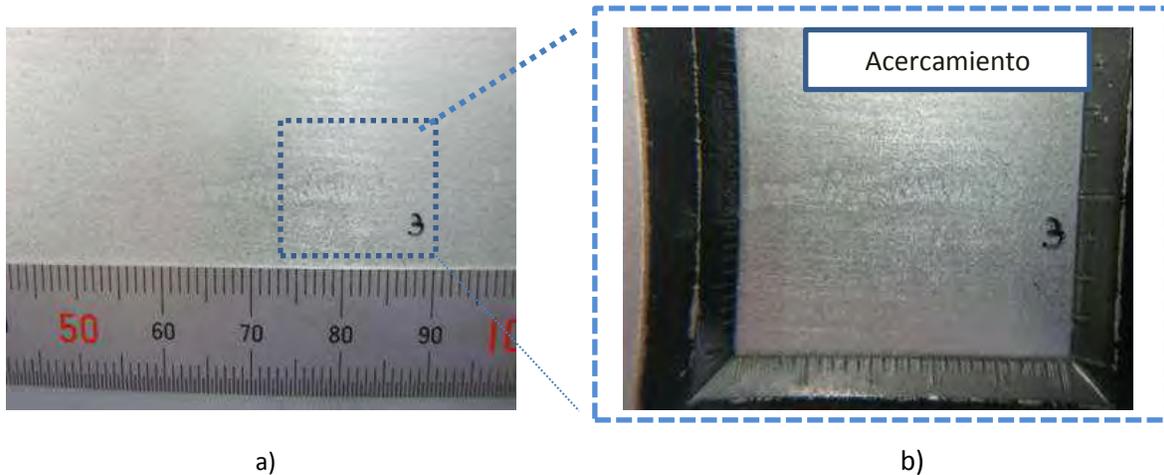
El escurrimiento de zinc no es un defecto, es sólo una condición superficial (Figura 3.2), la cual puede ocurrir aleatoriamente en cualquier parte de la superficie del acero.

Figura 3.2 a)Muestra de una panel embutido con escurrimiento de zinc b)Acercamiento del escurrimiento de zinc

Se origina durante el proceso de galvanizado, cuando las partículas de óxido de Zinc flotan en la superficie de la olla de zinc o se adhieren a la pared del conducto que alimenta con la tira de acero a la olla de zinc, llamado comúnmente “Hocico” (Snout). La figura 3.3 muestra un diagrama durante el proceso de galvanizado.

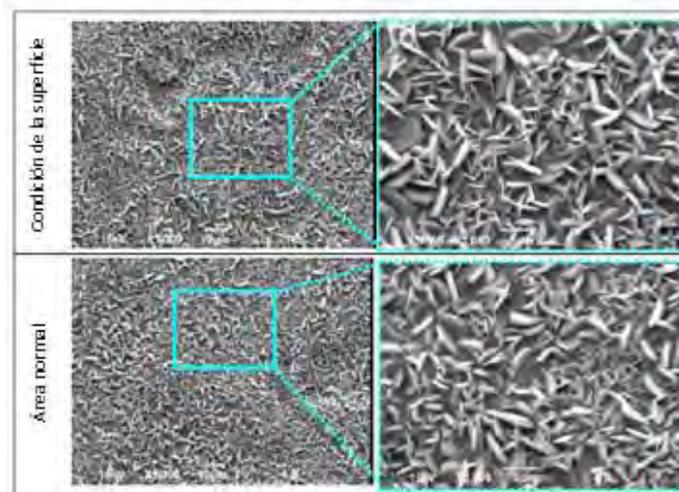
Figura 3.5 Muestras de acero fosfatadas, la imagen superior con la condición de escurrimiento de zinc y la imagen inferior libre de la condición.

La condición queda fuera de la vista después del fosfatado de zinc, los cristales de fosfato de zinc son homogéneos en ambas muestras y la diferencia desaparece, por lo que la condición de la superficie es inofensiva.

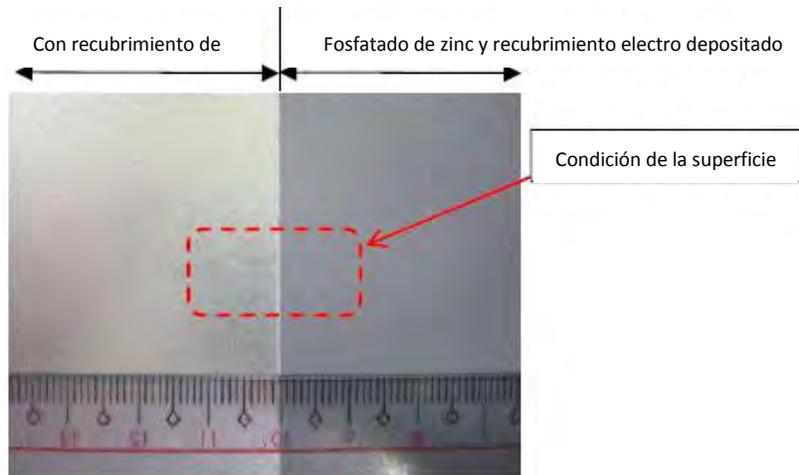
Figura 3.6 Muestras de acero fosfatada y pintada(ED, electrodeposición) a mitad de la condición de escurrimiento de zinc

El fosfatado de zinc y el recubrimiento electro depositado (recubrimiento ED) fueron colocado sobre la superficie de una lámina en el laboratorio y la condición sobre la superficie queda fuera de la vista después del fosfatado de zinc y del recubrimiento de pintura(ED).

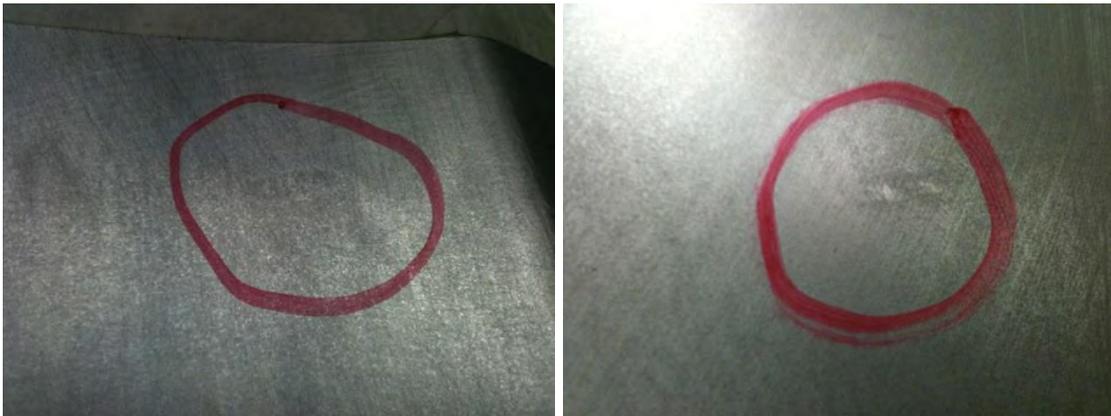
Figura 3.7 Muestra de acero a) nivel 1 y b) nivel 2 con escurrimiento de zinc encerrado en el círculo rojo

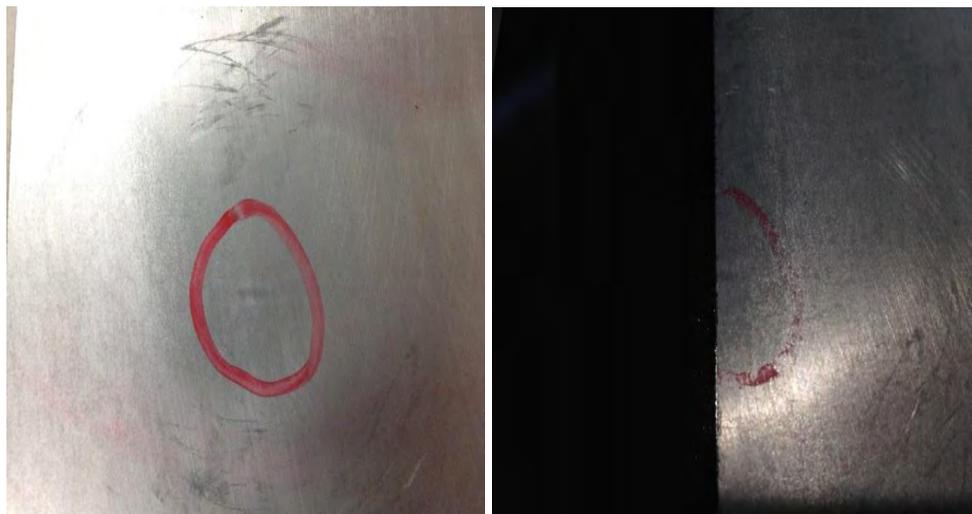
Figura 3.8 Muestra de acero nivel 3 con a) escurrimiento de zinc encerrado en el círculo rojo y b) después de pintar la mitad de la muestra

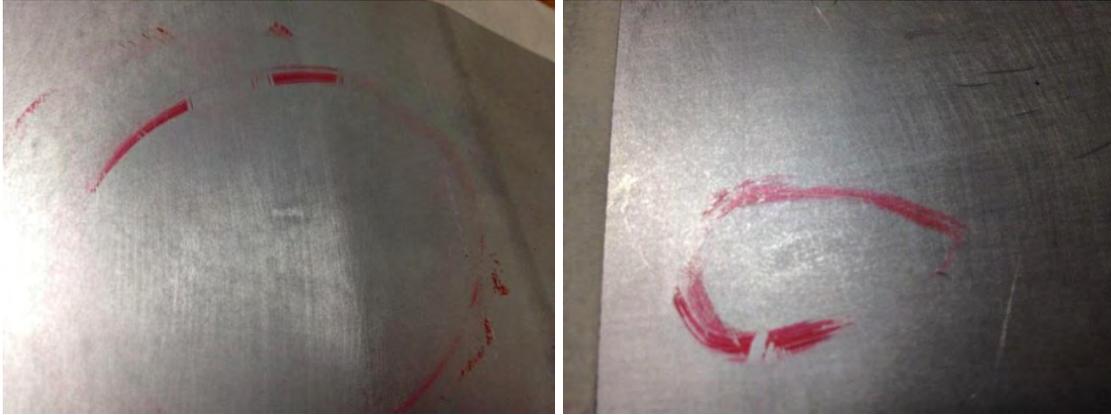
Figura 3.9 Muestra de acero a) nivel 4 y b) nivel 5 con escurrimiento de zinc encerrado en el círculo

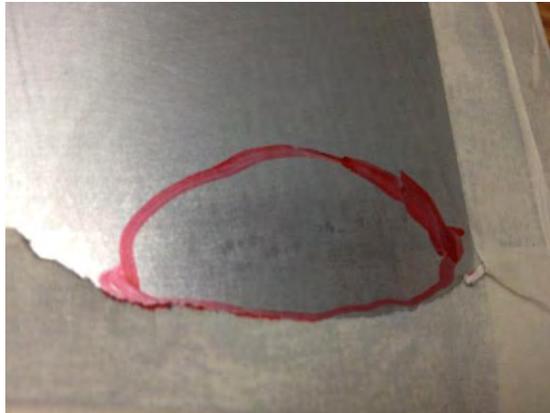
Figura 3.10 Muestra de acero nivel 6 con escurrimiento de zinc encerrado en el círculo rojo

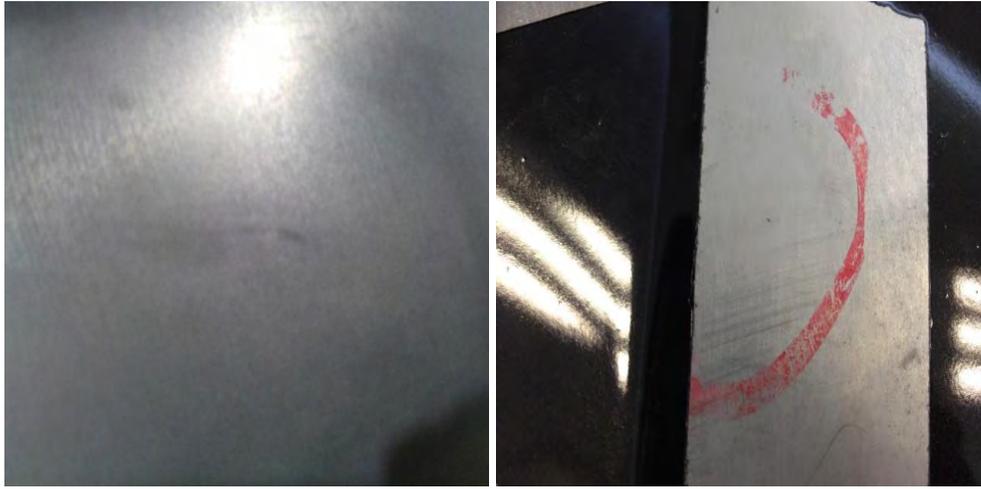
Figura 3.11 Muestra de acero nivel 7 con a) escurrimiento de zinc encerrado en el círculo rojo y b) después de pintar la mitad de la muestra

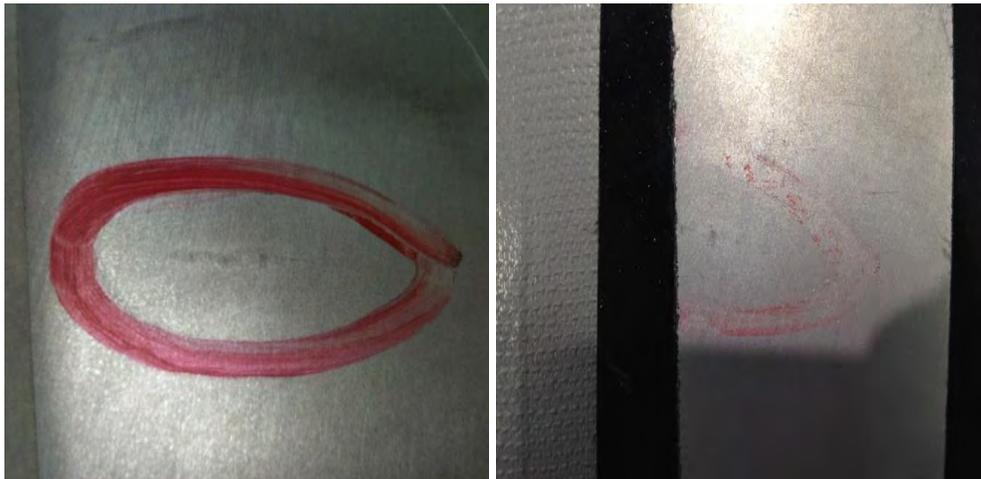
Figura 3.12 Muestra de acero nivel 8 con a) escurrimiento de zinc encerrado en el círculo rojo y b) después de pintar la mitad de la muestra

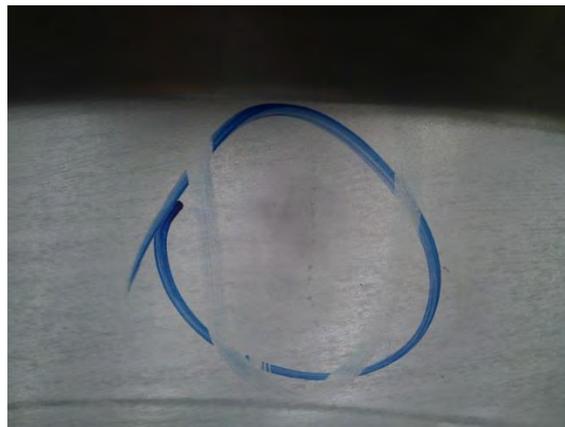
Muestra 1 de salpicadera

Figura 3.14 Muestra 1 con escurrimiento de zinc dentro del círculo pintado

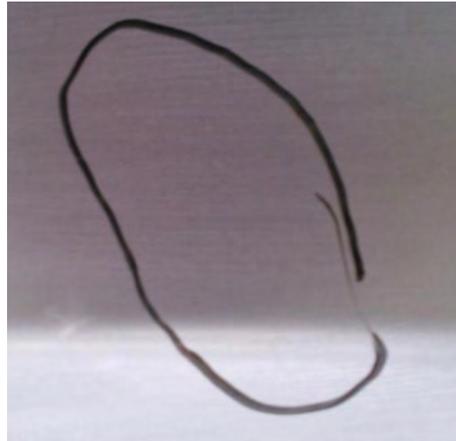
Muestra 2 de salpicadera

Figura 3.15 Muestra 2 con escurrimiento de zinc dentro del círculo pintado

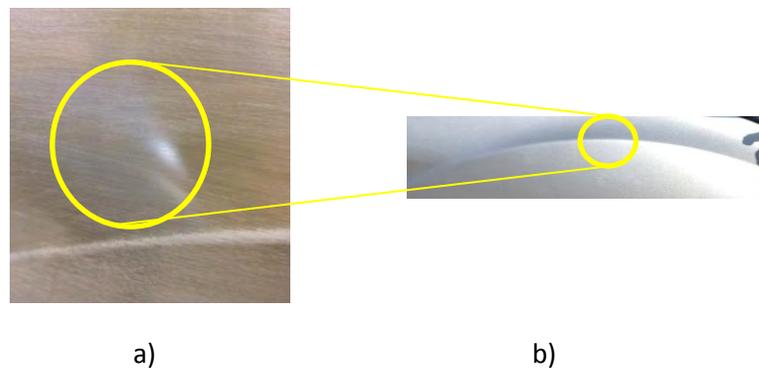
En la siguiente imagen se muestra cómo la condición se observa después del e-coat y se demuestra que la condición en la unidad terminada no se observa.

Figura 3.16 Muestra 2 con escurrimiento de zinc, del lado izquierdo se encuentra el panel estampado con recubrimiento e-coat a) y de lado derecho con pintura como unidad terminada b)

La unidad fue evaluada por personal de varias áreas de la planta automotriz, tales como estampado, calidad, pintura y la condición no fue observada en la unidad terminada.

La salpicadera de la muestra 2 fue retrabajada con lija en la etapa de lijado, porque tenía sospecha que la condición pudiera ser vista después del pintado; entonces como contramedida, para la siguiente etapa (fase 2) los paneles no fueron retrabajados, esto con el fin de validar la prueba sin retrabajos.

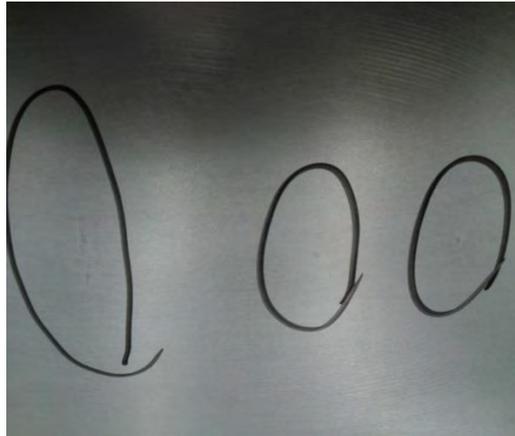
Muestra 3 de salpicadera

Figura 3.17 Muestra 3 con escurrimiento de zinc dentro de los círculos pintados

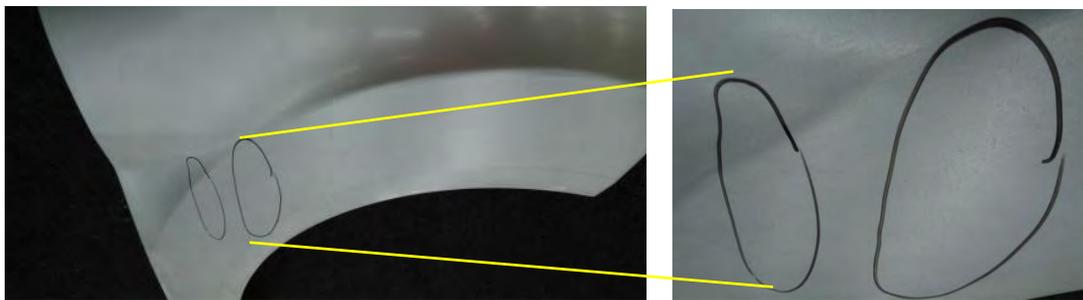
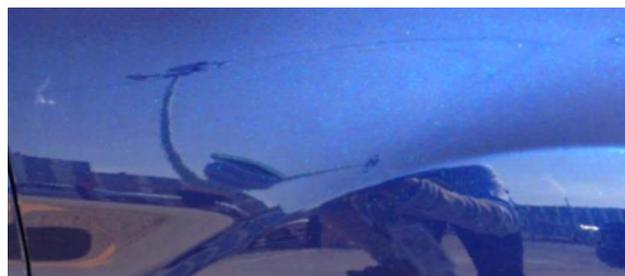
Muestra 4 de salpicadera

Figura 3.18 Muestra 4, dos imágenes del panel estampado en parte superior a) y b), debajo la imagen del mismo panel ensamblado y pintado c).

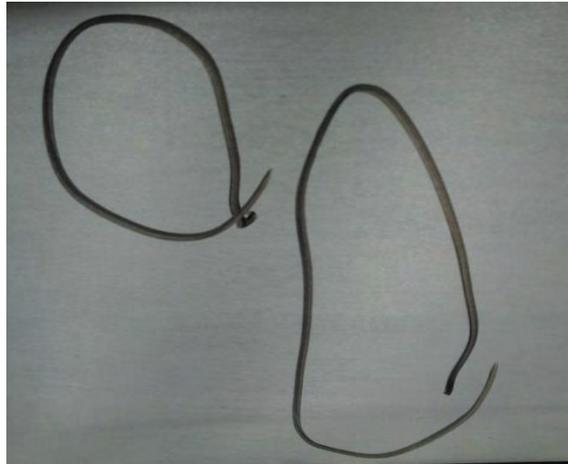
Muestra 5 de salpicadera

En este caso, tal como en la muestra 4, el panel de la salpicadera tampoco fue reparado y en el departamento de calidad la condición no fue detectada durante su inspección final.

Figura 3.19 Muestra 5 con escurrimiento de zinc dentro del círculo pintado

El panel de la muestra 5 no fue retrabajado en ninguna etapa del proceso, entonces basado en la inspección de calidad planta, el resultado de estas unidades fueron las mismas que la muestras 2, 3, las cuales fueron reparadas.

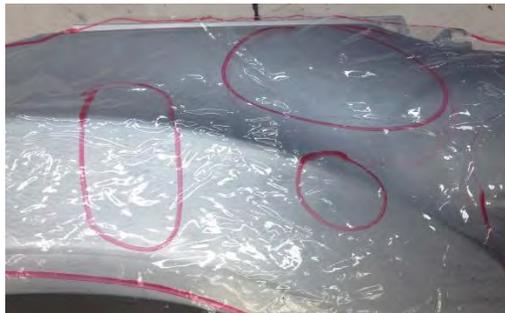
Muestra 6 de salpicadera

Figura 3.21 Muestra 6 con escurrimiento de zinc dentro del círculo pintado y plantilla plástica representando las zonas donde se encuentra la condición

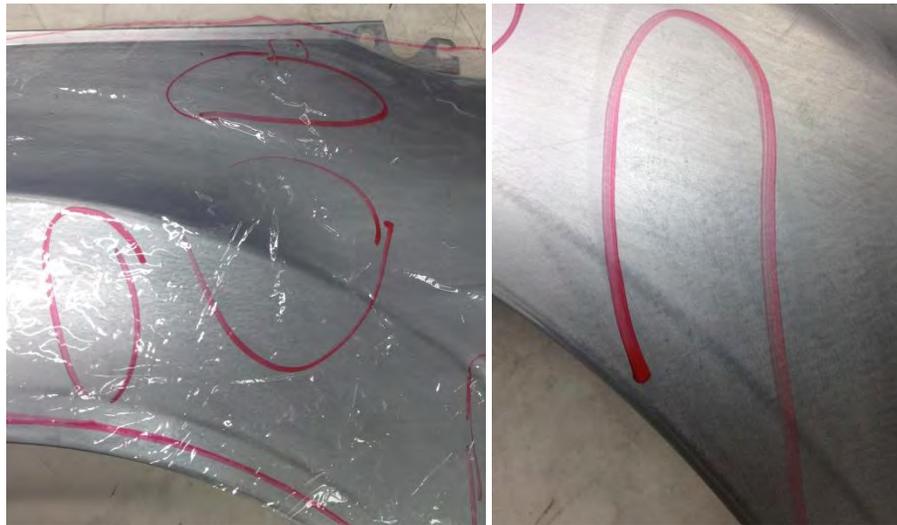
Muestra 7 y 8 de salpicadera

Figura 3.22 a) Muestra 7 y b) muestra 8 con escurrimiento de zinc dentro del círculo pintado y plantilla plástica representando las zonas donde se encuentra la condición

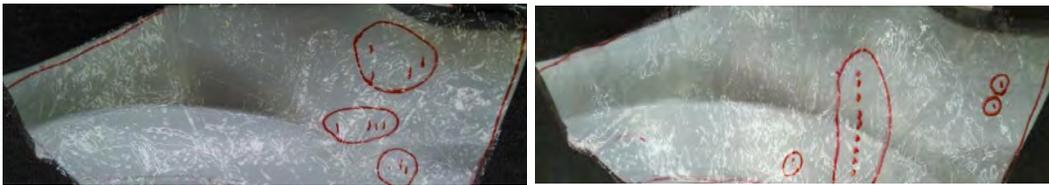
Figura 3.24 a) Muestra 18 y b) muestra 23 en fase 3, la plantilla indica la posición del escurrimiento de zinc

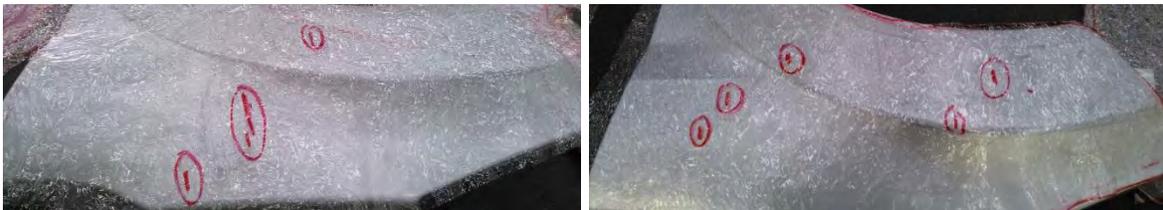
Figura 3.25 a)Muestra 49 y b)muestra 47 den fase 4, la plantilla indica la posición de escurrimiento de zinc
