**La vecindad en los inicios de la colonia Guerrero**  
**(1870-1910)**

*Caso de estudio: Edificio Camelia #59 en la colonia Guerrero,  
Ciudad de México.*

Tesis

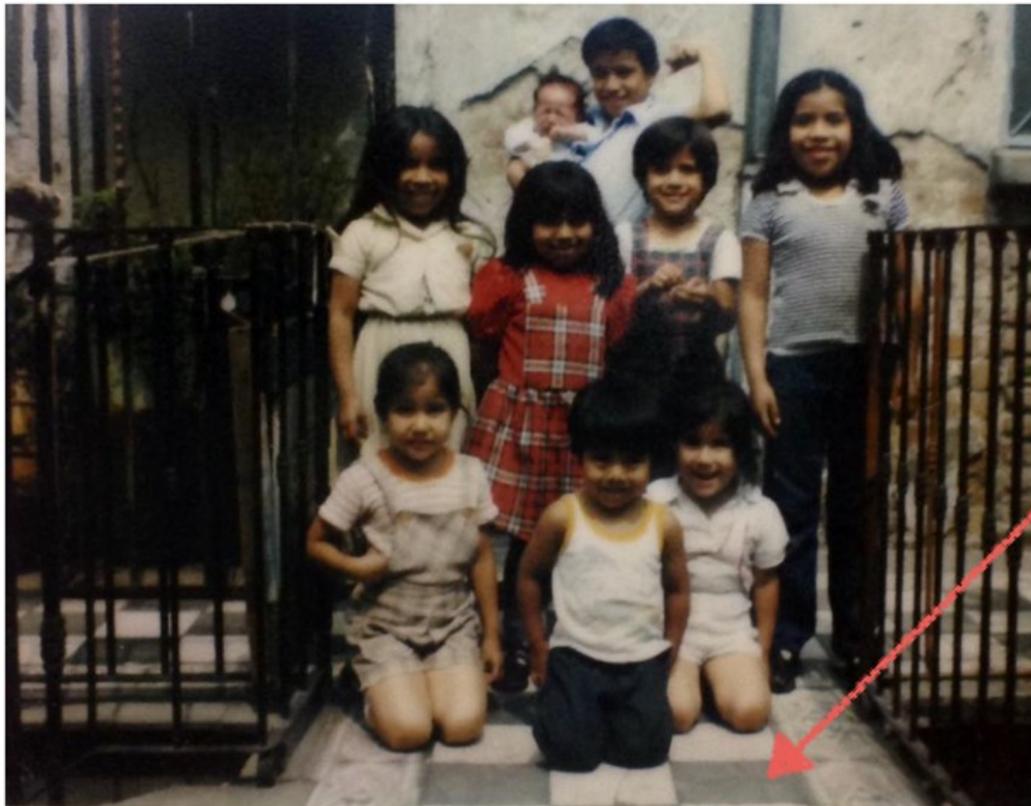
dos en los pasillos comunes. Ha sido una verdadera pena esta pérdida ya que fue sustituido por un firme de concreto.

Piso de pasta,  
sobre pasillo  
en segundo  
nivel

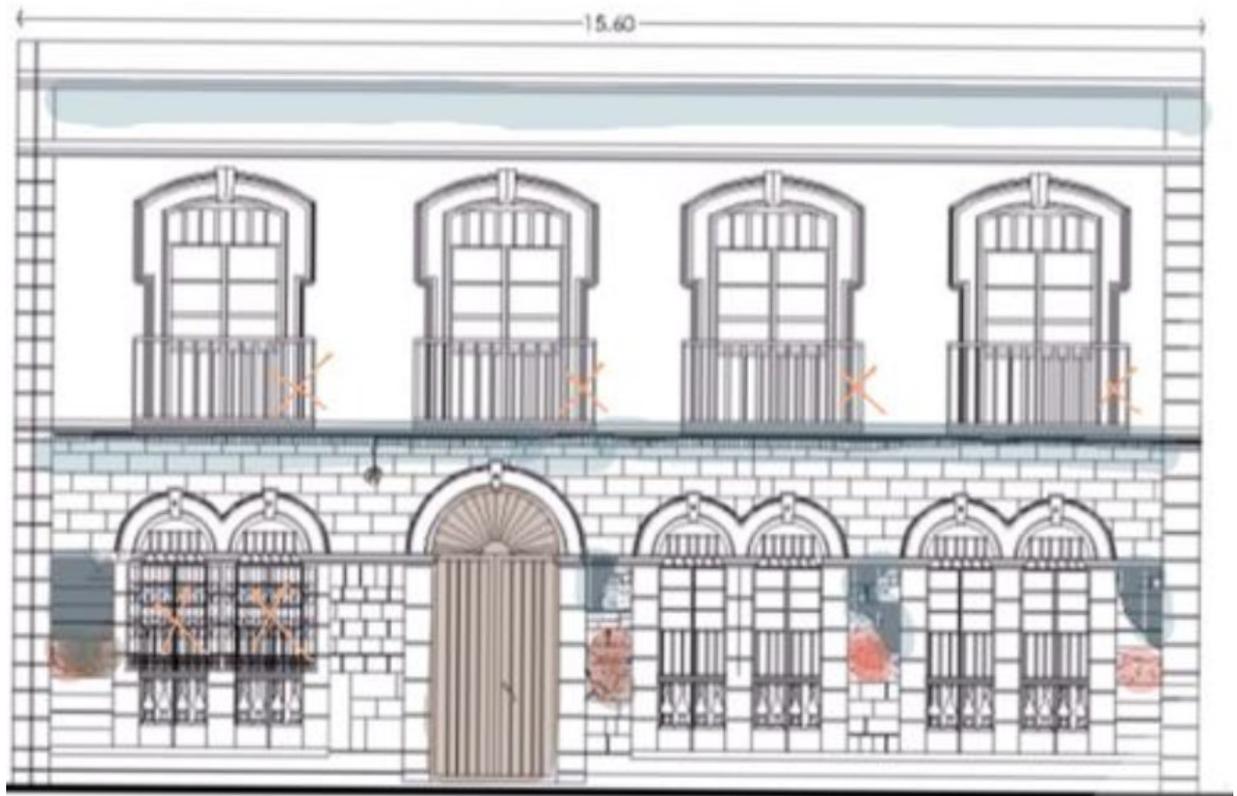
Ilustración 39. Se observa algunos de los deterioros más significativos en fachada Humedad, agregados en herrerías, cables, tuberías y sustitución de la puerta principal.

En la fachada observamos material de cantera rosa en estado de deterioro, con pérdida de ornamentos de ángeles que originalmente formaban parte, así como intervención de los mismos usuarios. Se hacen notar perforaciones para la entrada de tuberías y cableado. En su interior encontramos muros afectados por el terremoto de 1985.
