**DICTAMEN GEOTECNICO DEL TRAMO CARRETERO: CAMINO AL MOLINO BLANCO KM 0+000 AL
3+260**

T E S I S

QUE PARA OPTAR POR EL GRADO DE ESPECIALIZACION EN GEOTECNIA

EDGAR SANTOS CANO

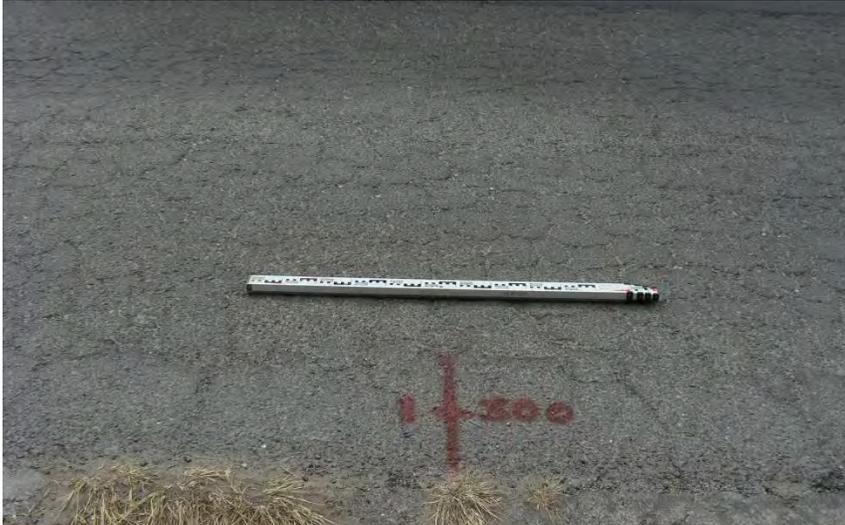
<p>UBICACIÓN:</p>	<p>DESDE EL 0+000 AL 2+700</p>
<p>EVALUACION:</p>	<p>LIGERO MENOR DEL 10 % DEL 10 % AL 50 % SE CONSIDERA MEDIO MAS DEL 50 % ES CONSIDERADO COMO FUERTE SE CONSIDERA FUERTE.</p>
<p>TIPO DE MANTENIMIENTO</p>	<p>Calafateo con cemento asfáltico.</p>
<p>POSIBLES CAUSAS</p>	<p>Las causas más frecuentes de la falla por fatiga de la estructura es debido a:</p> <ul style="list-style-type: none"> ➤ Espesores de la estructura insuficientes. ➤ Deformación de la subrasante rigidización de la mezcla asfáltica en zonas de carga por envejecimiento del asfalto. ➤ Problemas de drenaje. ➤ Compactación deficiente en las capas de la estructura.

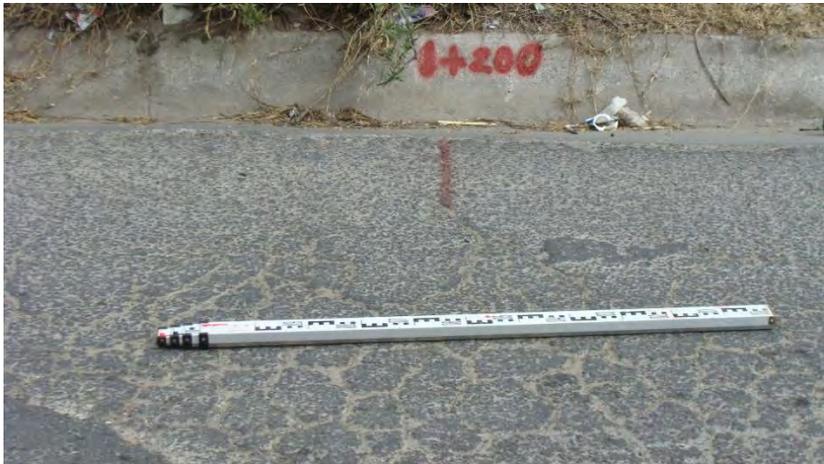
UBICACIÓN:	DESDE EL 0+000 AL 2+700
EVALUACION:	LIGERO MENOR DEL 10 % DEL 10 % AL 50 % SE CONSIDERA MEDIO MAS DEL 50 % ES CONSIDERADO COMO FUERTE SE CONSIDERA FUERTE
TIPO DE MANTENIMIENTO	Calafateo con cemento asfáltico.
POSIBLES CAUSAS	Es causada principalmente por la contracción del pavimento asfáltico debido a la variación de las temperaturas durante el día, lo que produce ciclos de Esfuerzo-Deformación sobre la superficie Otra causa puede ser el envejecimiento de la mezcla. Los espesores del pavimento inadecuados para el nivel de tráfico. Baja capacidad de soporte de la capa de base o sub-base.

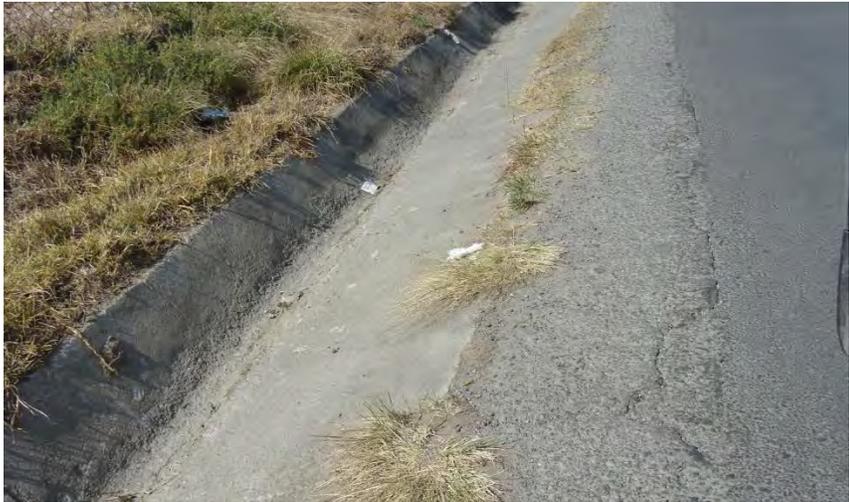
UBICACIÓN:	En el 1+800 lado izquierdo.
EVALUACION:	SE CONSIDERA FUERTE.
TIPO DE MANTENIMIENTO	Limpieza de cuneta y/o construcción de bordillos.
POSIBLES CAUSAS	La principal causa de este daño es la falta de confinamiento lateral de la estructura debido a la carencia de bordillos o anchos de cunetas insuficientes. Por carpetas que quedan en desnivel con la cuneta y la circulación de los vehículos es muy cerca del borde apareciendo las fisuras entre 30 y 60 cm de distancia del hombro.

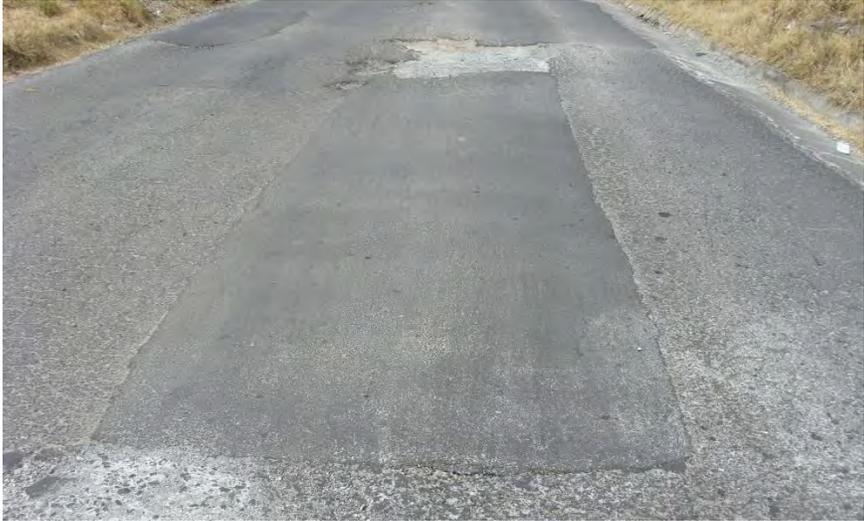
UBICACIÓN:	EN EL KM 0+620
EVALUACION:	SE CONSIDERA FUERTE
TIPO DE MANTENIMIENTO	Cortar y cuadrar el área para volver a reemplazarlo.
POSIBLES CAUSAS	<ul style="list-style-type: none"> ➤ Procesos constructivos deficientes. ➤ Solamente se cubrió el área deteriorada sin solucionar la causa que lo originaron. ➤ Deficiencias en las juntas. ➤ Parche estructuralmente insuficiente para el nivel de servicio y las características de la subrasante. ➤ Mala construcción del parche, mal diseño de la mezcla, base insuficiente, compactación baja.

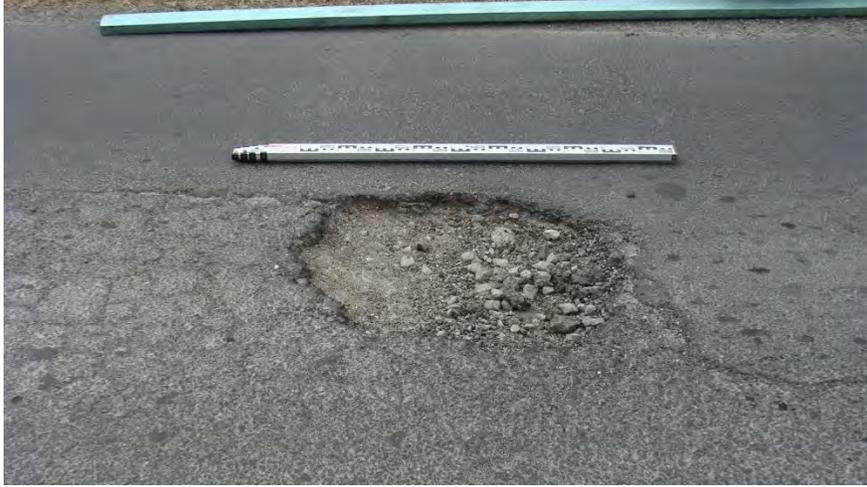
DETERIORO:	4.6. BACHES EN CARPETAS ASFALTICAS Y TRATAMIENTOS SUPERFICIALES
DESCRIPCION:	Cavidades normalmente redondeadas, que se forman al desprenderse la mezcla asfáltica. Para que sea considerado como bache debe de tener por lo menos 15 cm en su parte más corta.
IMAGEN:

UBICACIÓN:	Varios tramos desde el km 0+000 hasta 2+000
EVALUACION:	SE CONSIDERA FUERTE
TIPO DE MANTENIMIENTO	Cuadrarlos cortando el pavimento y vaciar el material contaminado e incrementar el material sano si es necesario y compactarlo por medios mecánicos antes de restituir la capa de asfalto.
POSIBLES CAUSAS	<ul style="list-style-type: none"> ➤ Pavimento estructuralmente insuficiente para el nivel de servicio y características de la subrasante. ➤ Drenaje inadecuado o insuficiente. ➤ Derrame de solventes o quema de elementos sobre la carpeta asfáltica.

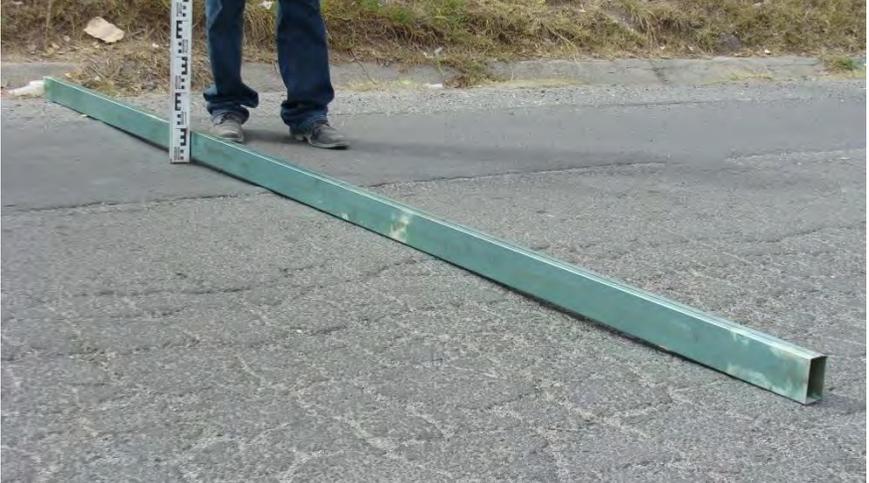
UBICACIÓN:	En varios tramos desde el km 0+000 hasta el 2+500.
EVALUACION:	Ligero menor a 2 cm. Mayor de 2 cm pero menor a 4 cm es considerado Medio. Mayor a 4 cm es considerado como Fuerte. SE CONSIDERA FUERTE.
TIPO DE MANTENIMIENTO	Levantar la capa y restituirla por una capa nueva, mejorando la estructura del pavimento.
POSIBLES CAUSAS	Ocurre principalmente debido a una deformación permanente de alguna de las capas del pavimento o de la subrasante, generada por deformación plástica del concreto asfáltico o por deformación de la subrasante debido a la fatiga de la estructura ante la repetición de cargas. La deformación plástica de la mezcla asfáltica tiende a aumentar en climas cálidos y también puede darse por una compactación deficiente de las capas de la estructura durante la etapa de construcción, por el uso de agregados redondeados o asfaltos blandos.

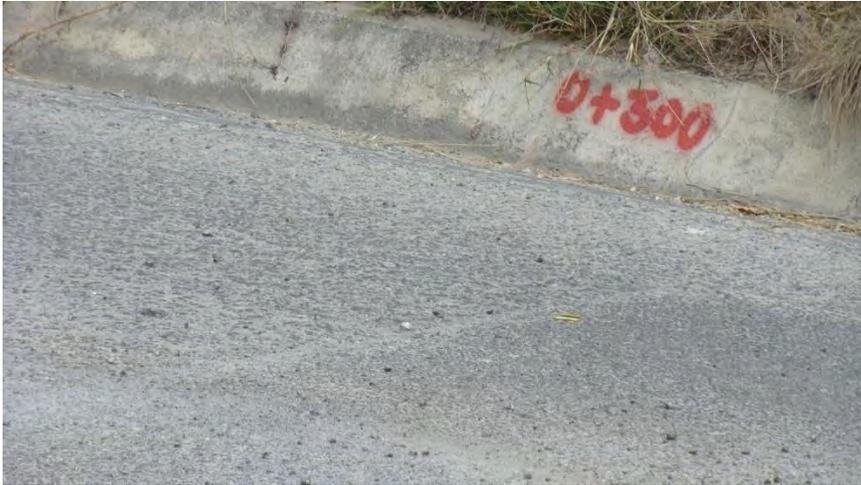
UBICACIÓN:	Desde el km 0+000 hasta el 2+700 en forma aislada.
EVALUACION:	
TIPO DE MANTENIMIENTO	Colocación de sobrecarpetas.
POSIBLES CAUSAS	<p>El deterioro superficial generalmente es un deterioro natural del pavimento puede ser también por:</p> <ul style="list-style-type: none"> ➤ Falta de adherencia del asfalto con los agregados. ➤ Deficiencia en la dosificación del asfalto (Mal diseño). ➤ Acción intensa de agua y otros agentes abrasivos además del tránsito. ➤ Aplicación irregular del ligante en tratamientos superficiales ➤ Lluvia durante la aplicación o el fraguado del ligante asf. ➤ Endurecimiento significativo del asfalto. ➤ Deficiente compactación en la carpeta asfáltica. ➤ Contaminación de la capa de rodamiento con aceite, gasolina, diesel o algún otro solvente.

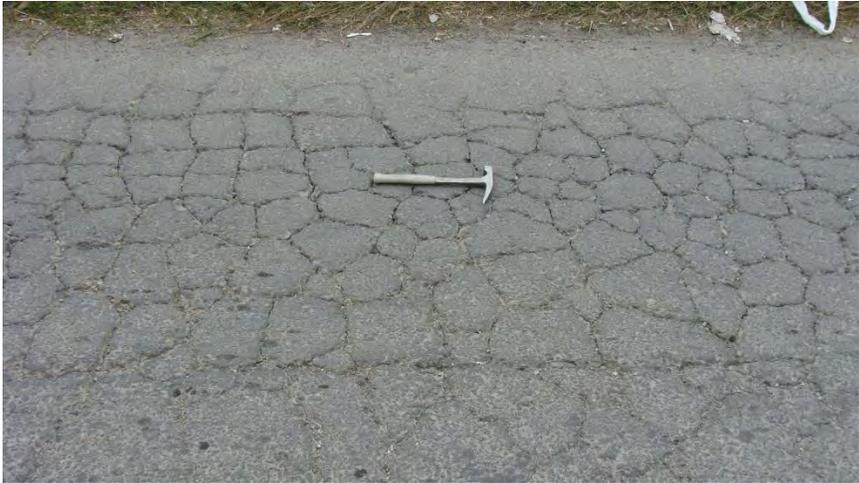
UBICACIÓN:	Desde el km 0+000 hasta el 2+700 en forma aislada pero constante.
EVALUACION:	<p>Por cada 100 metros de distancia.</p> <ul style="list-style-type: none"> ➤ Ligero menor del 10 % ➤ Del 10 % al 50 % es Medio. ➤ Mayor del 50 % es Fuerte.
TIPO DE MANTENIMIENTO	Retiro y restitución de la carpeta.
POSIBLES CAUSAS	<p>La causa mas frecuente el la falla por fatiga de la estructura o de la carpeta, principalmente por:</p> <ul style="list-style-type: none"> ➤ Rigidización de la mezcla asfáltica en zonas de carga. ➤ Oxidación del asfalto o envejecimiento. ➤ Problemas de drenaje. ➤ Compactación deficiente tanto en carpeta como estructura. ➤ Reducción del modulo de reacción por falta de asfalto en la mezcla. ➤ Deficiencia de la mezcla por exceso de asfalto. ➤ Mal mantenimiento en las reparaciones y bacheos.

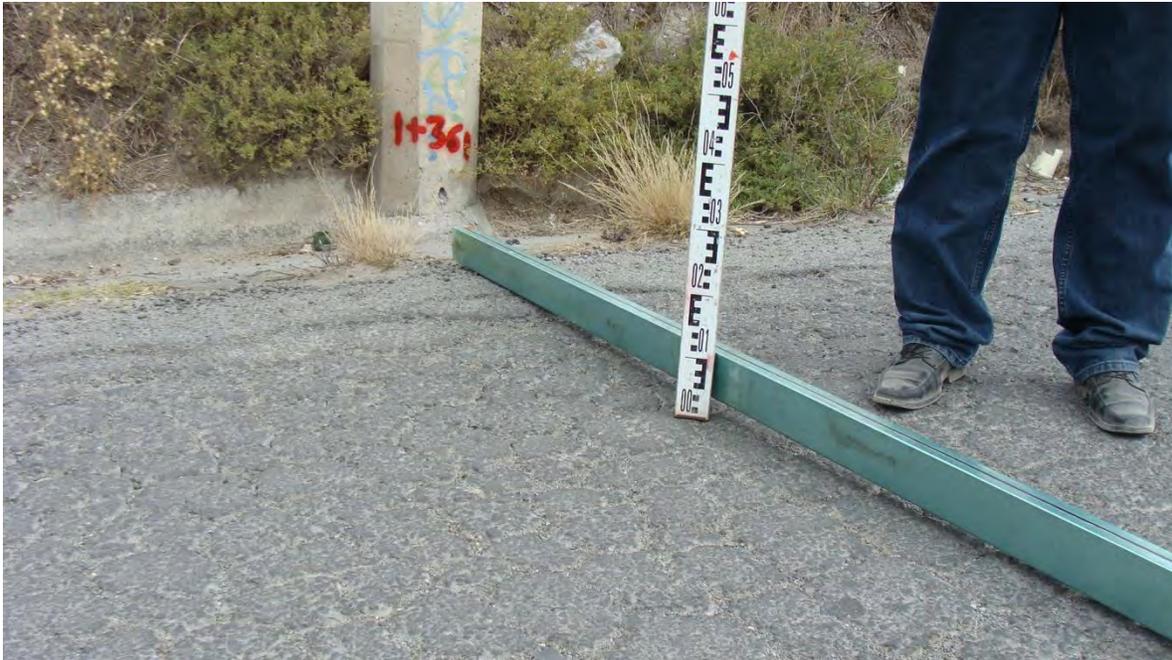
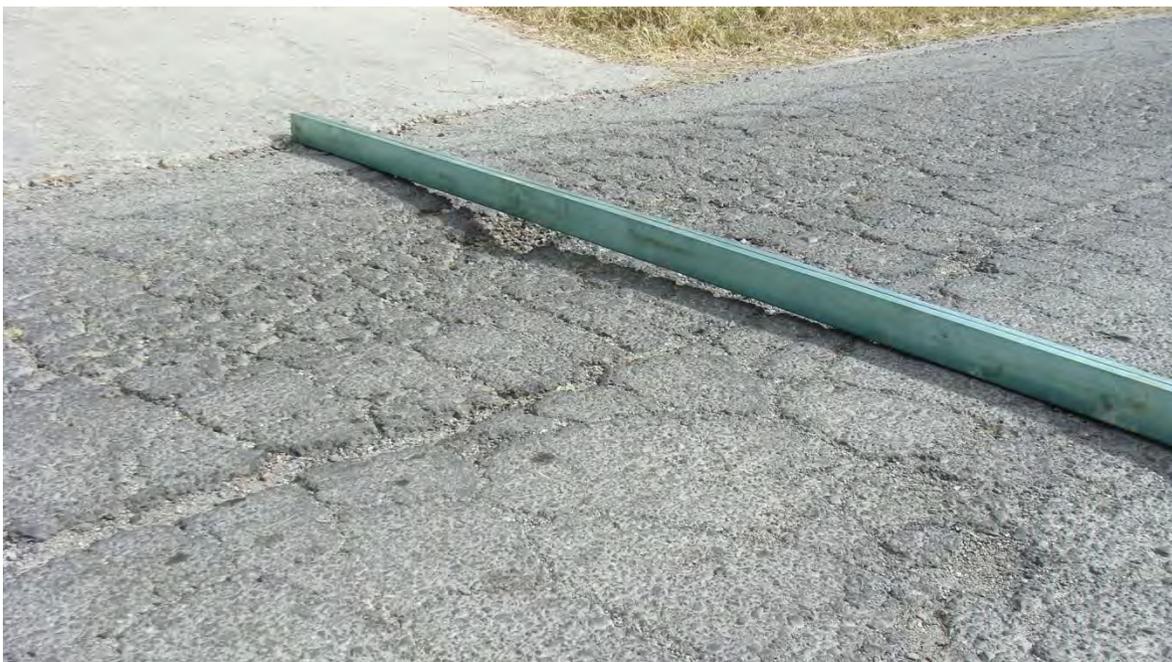
IDENTIFICACION DE RODERAS

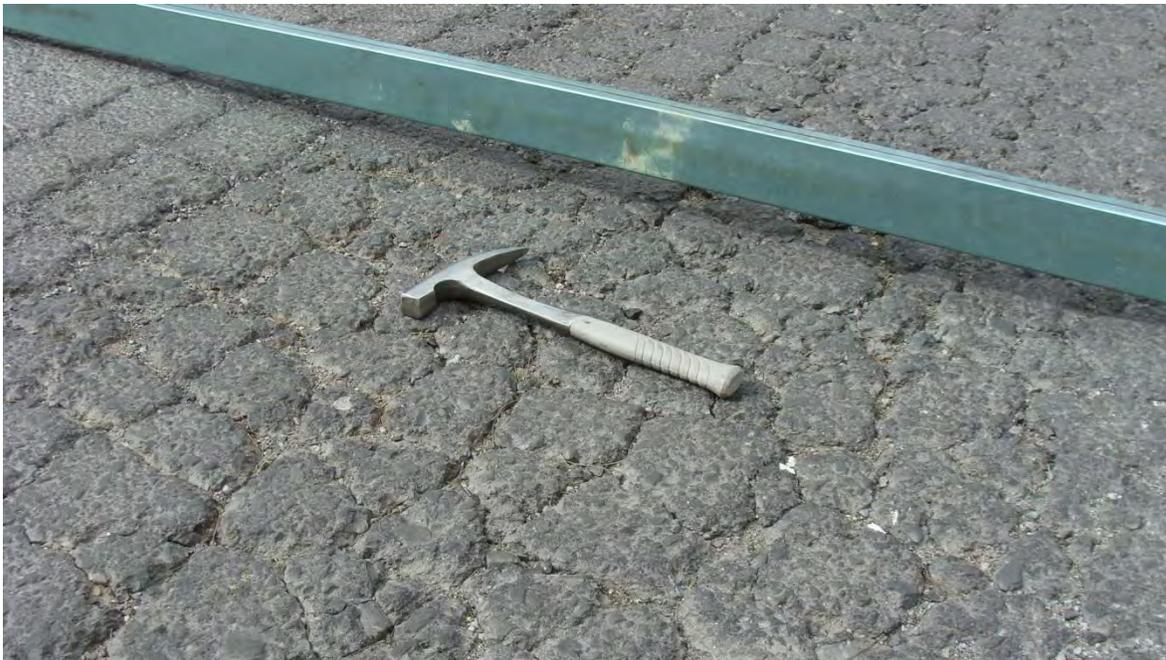
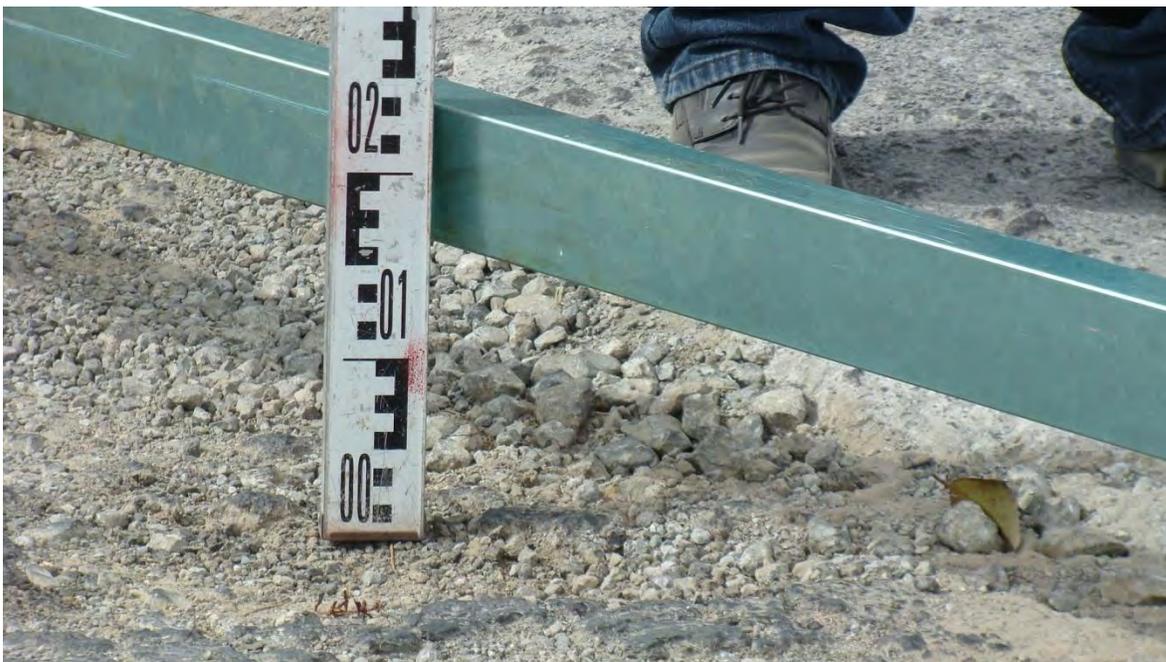
IDENTIFICACION DE RODERAS

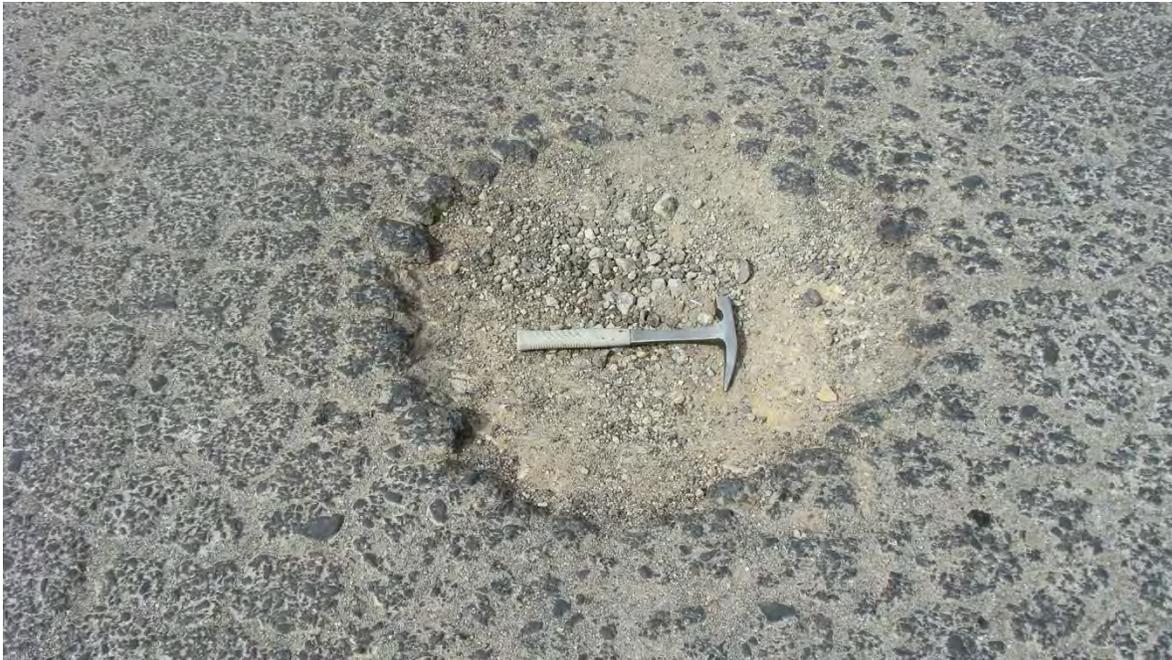
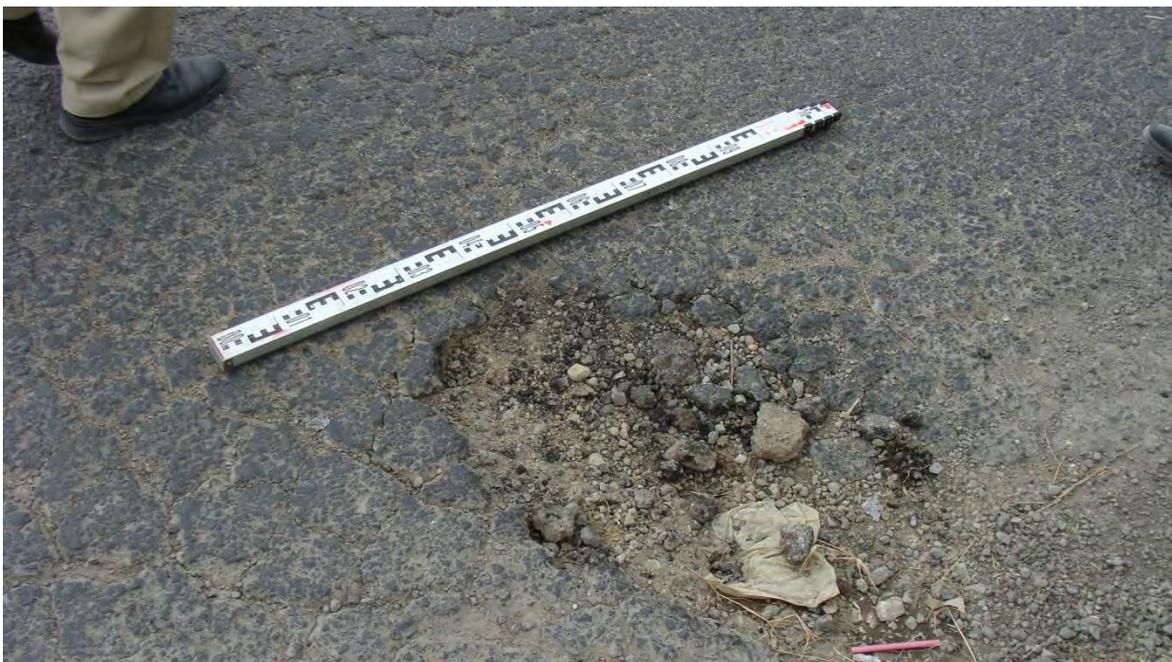
IDENTIFICACION DE BACHES

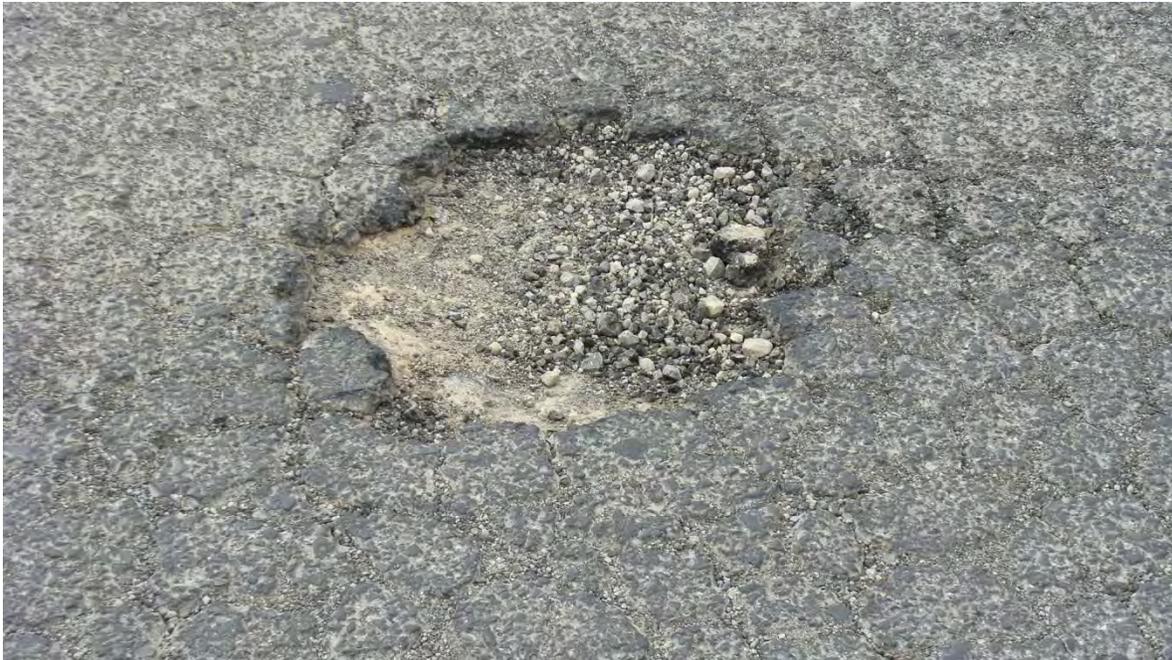
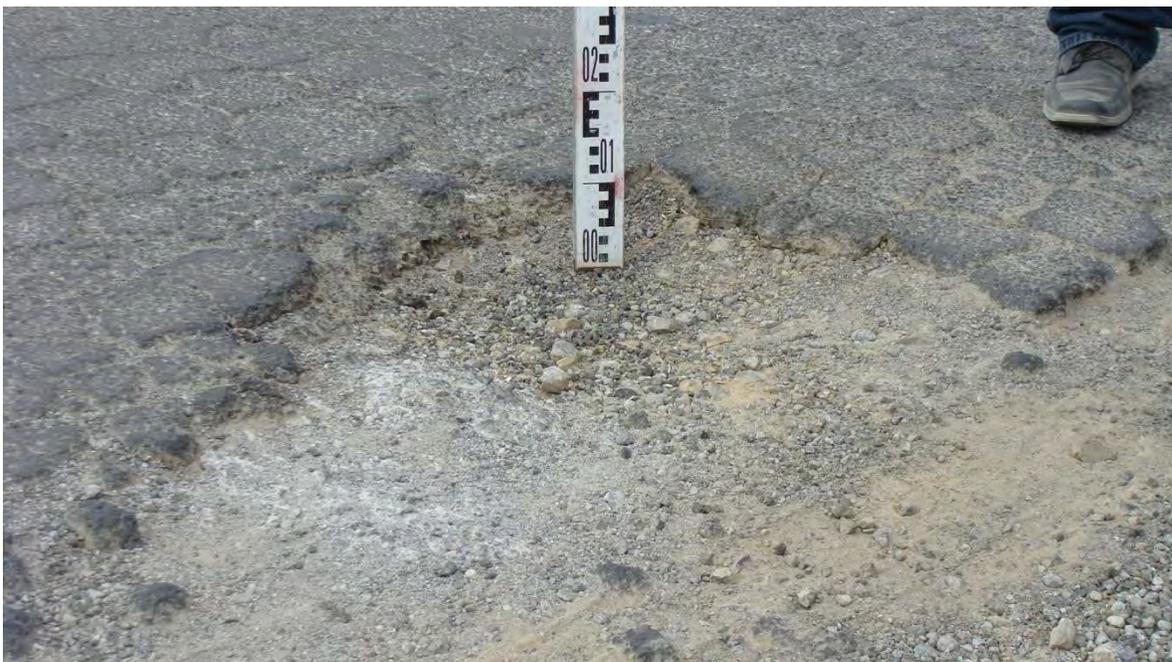
IDENTIFICACION DE BACHES.

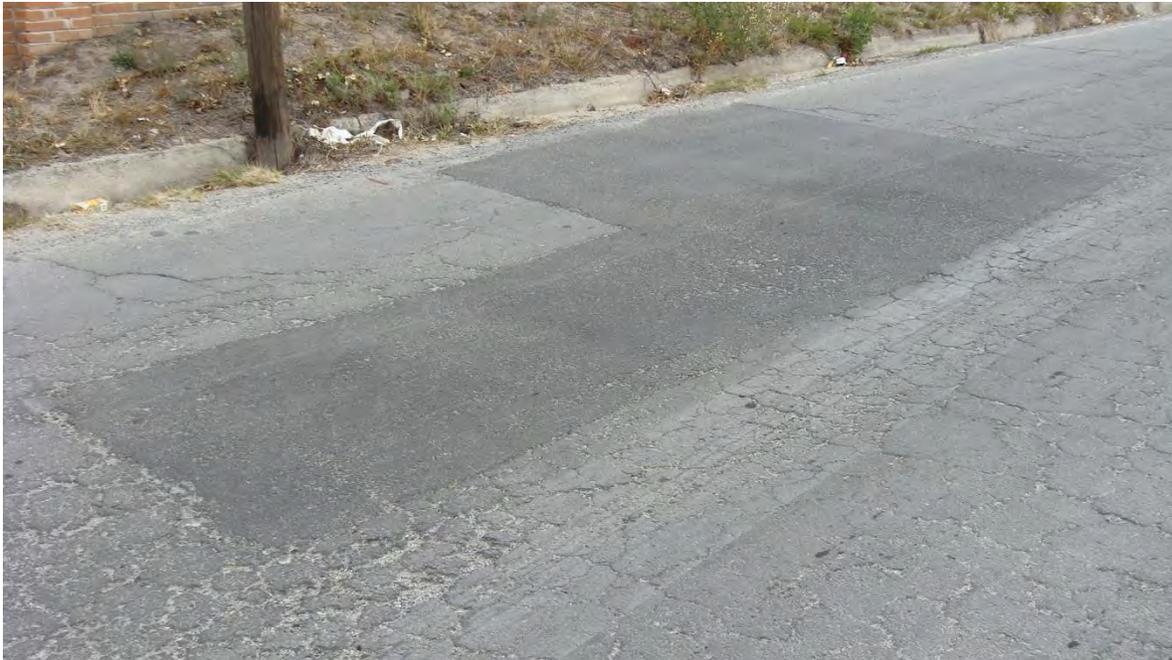
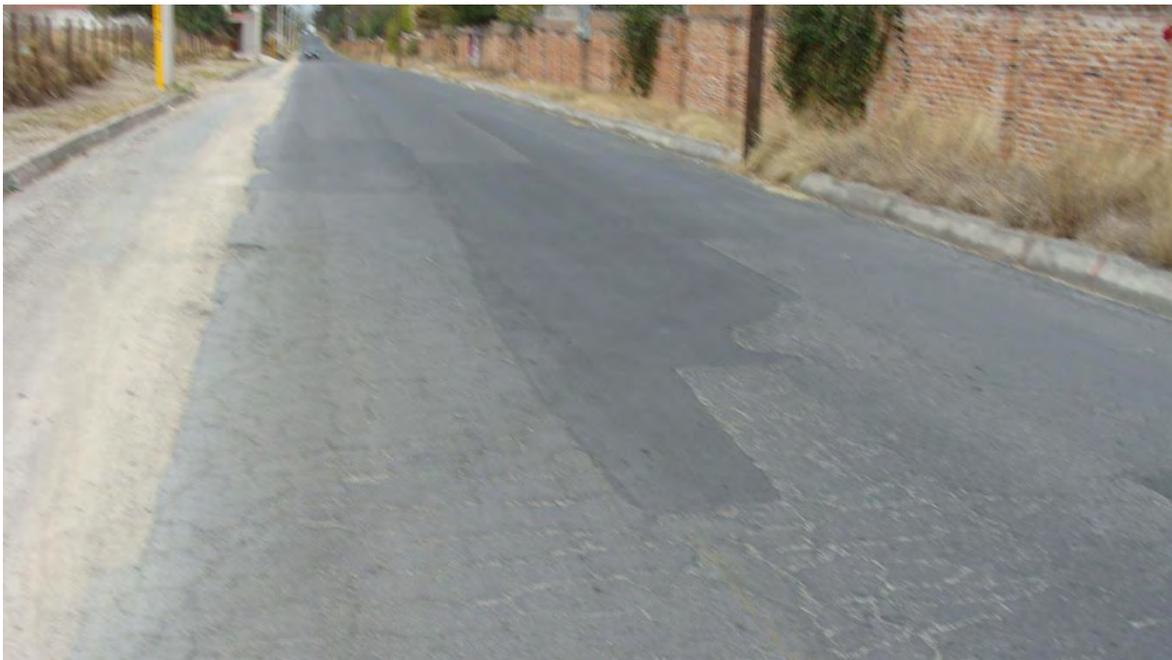
IDENTIFICACION DE PARCHES.

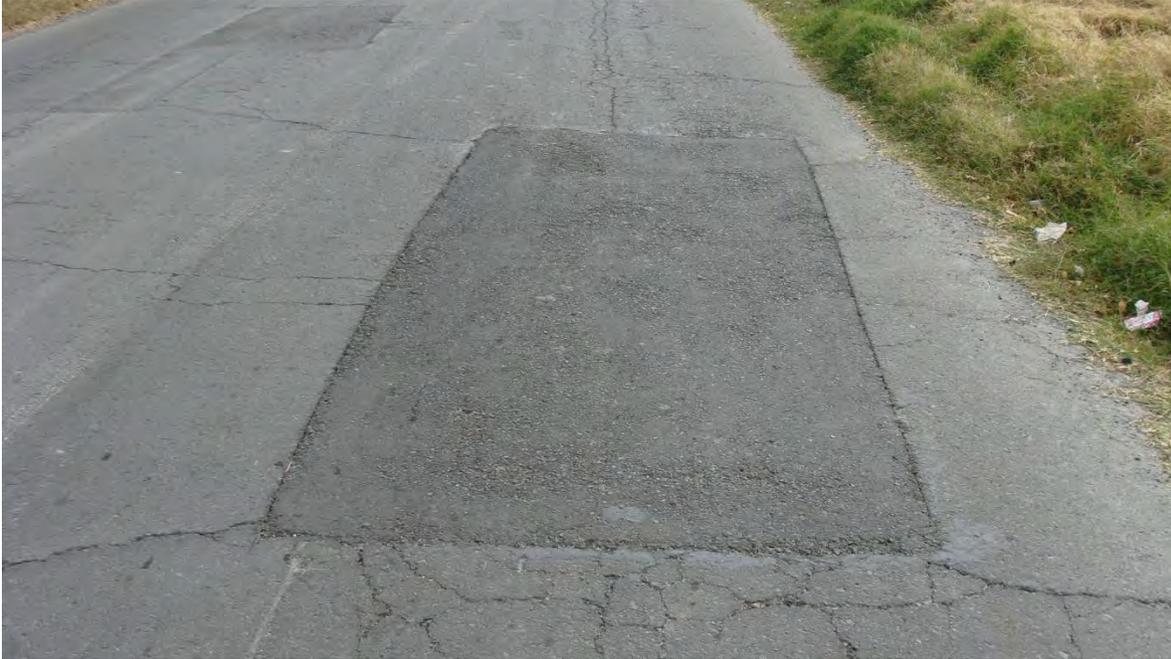
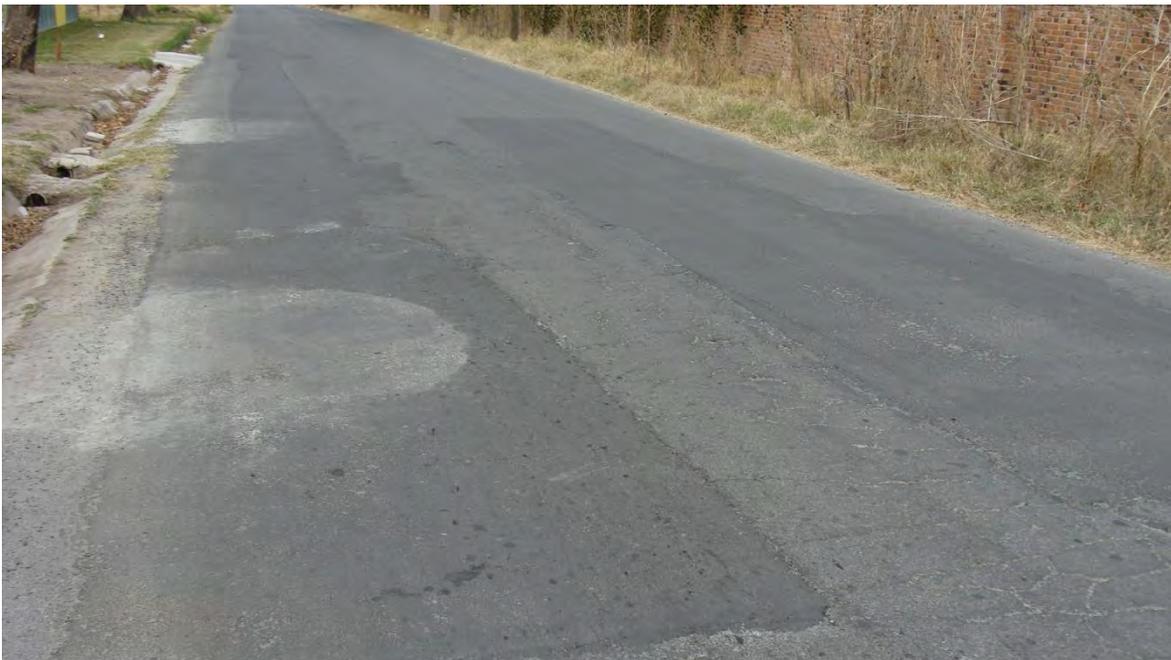
IDENTIFICACION DE PARCHES.

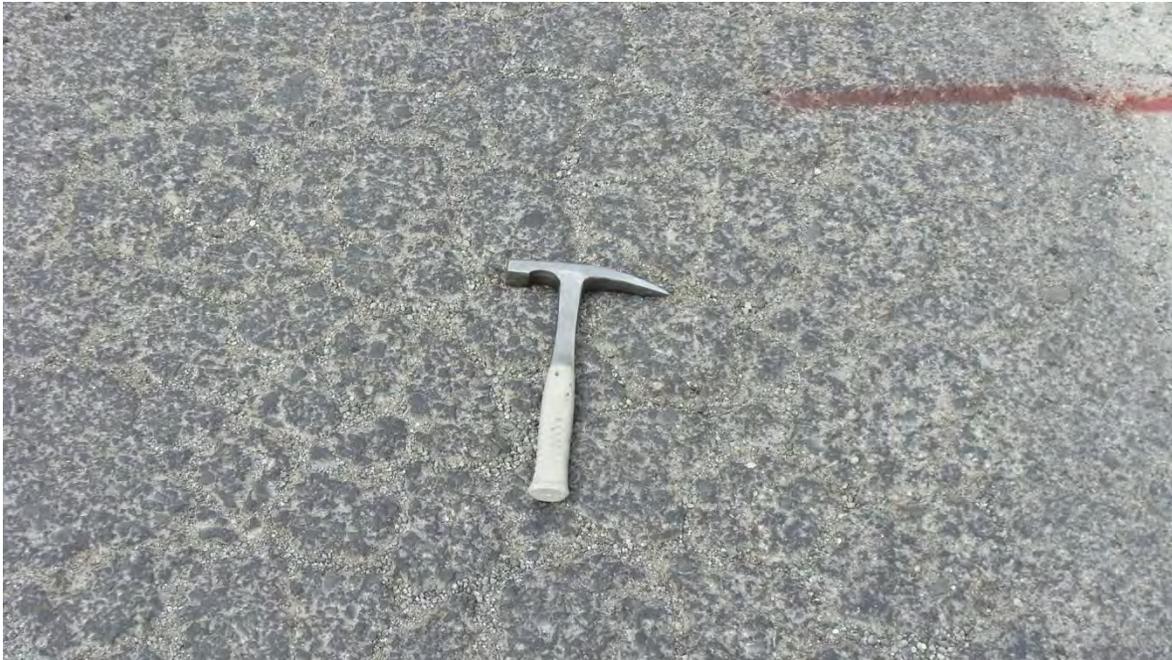
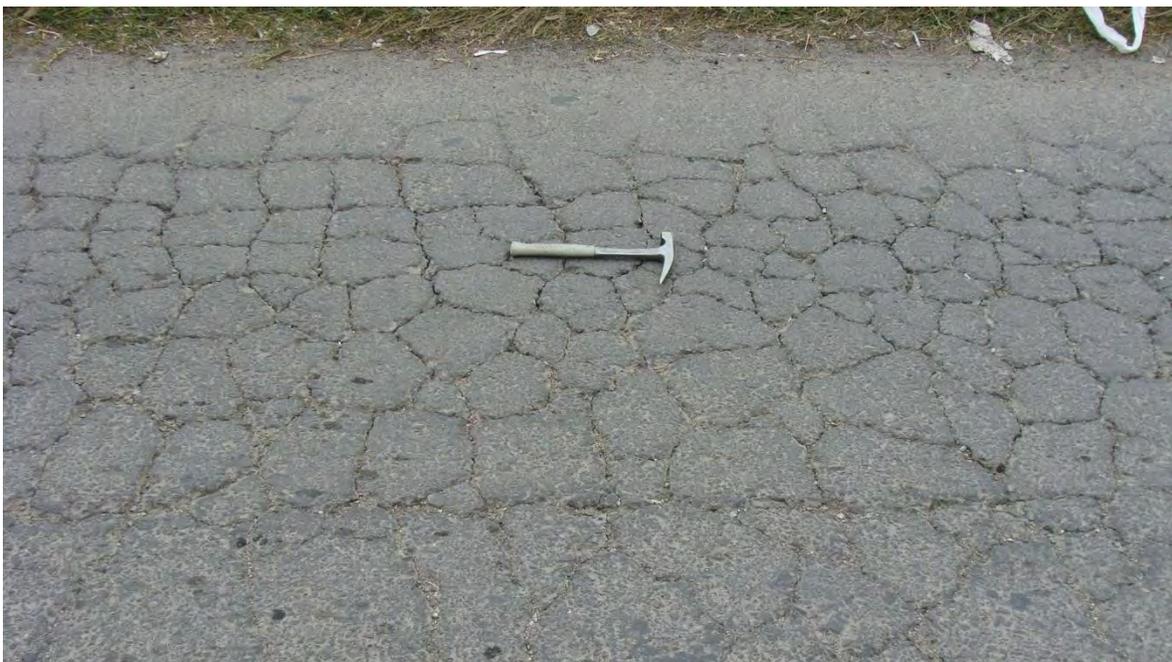
PIEL DE COCODRILO

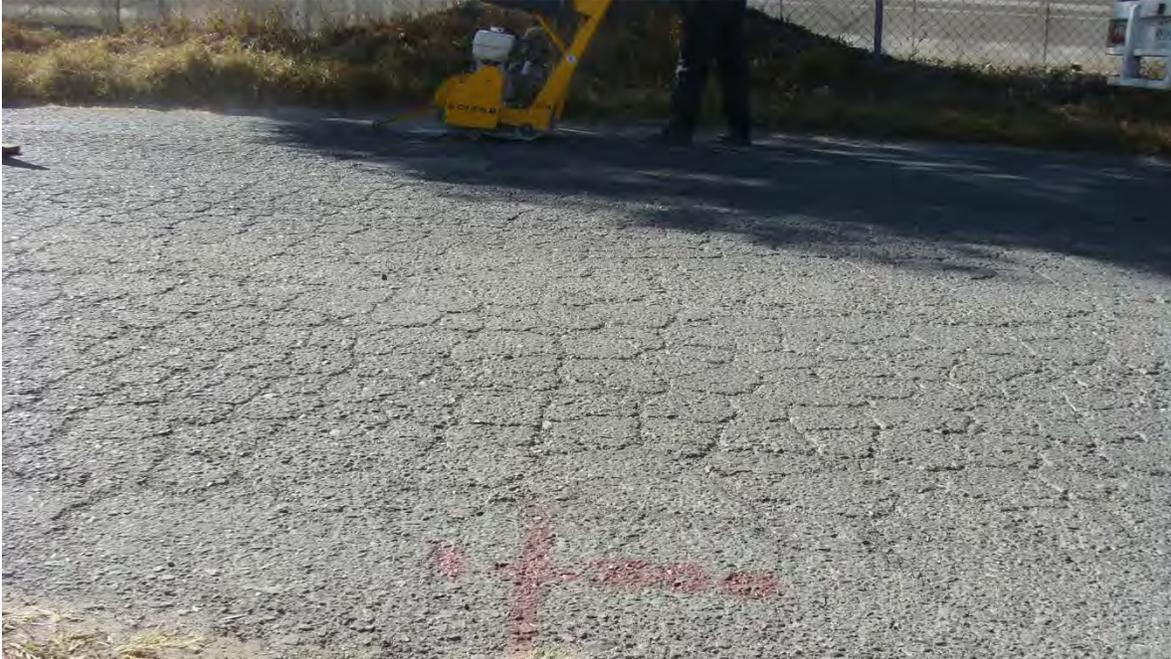
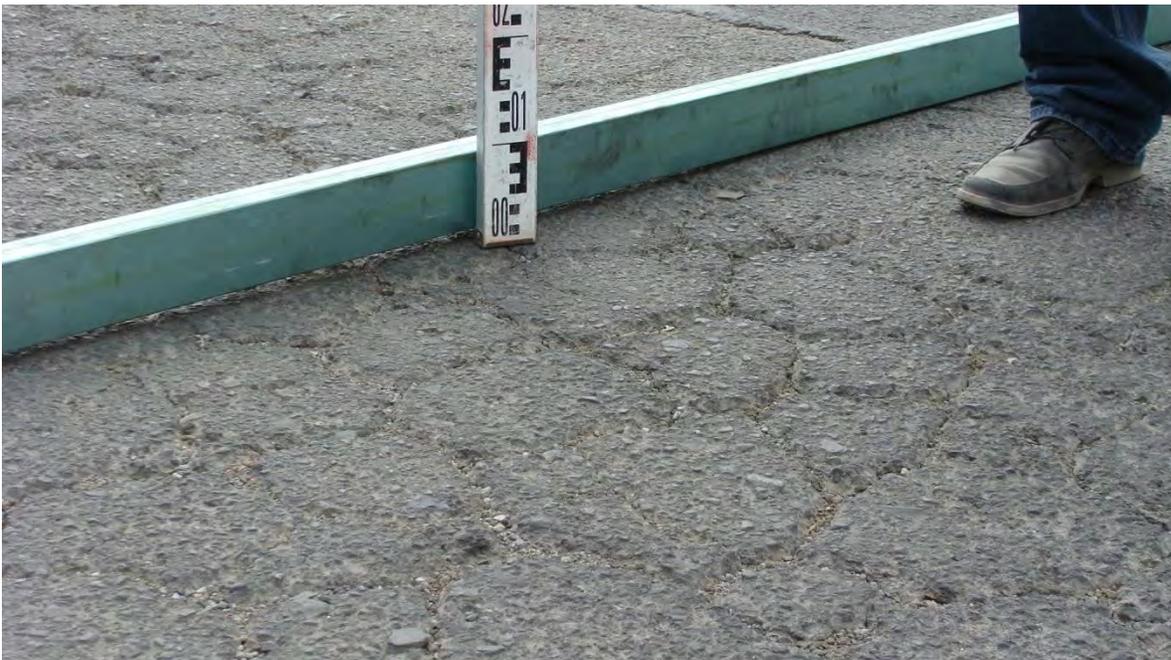
PIEL DE COCODRILO

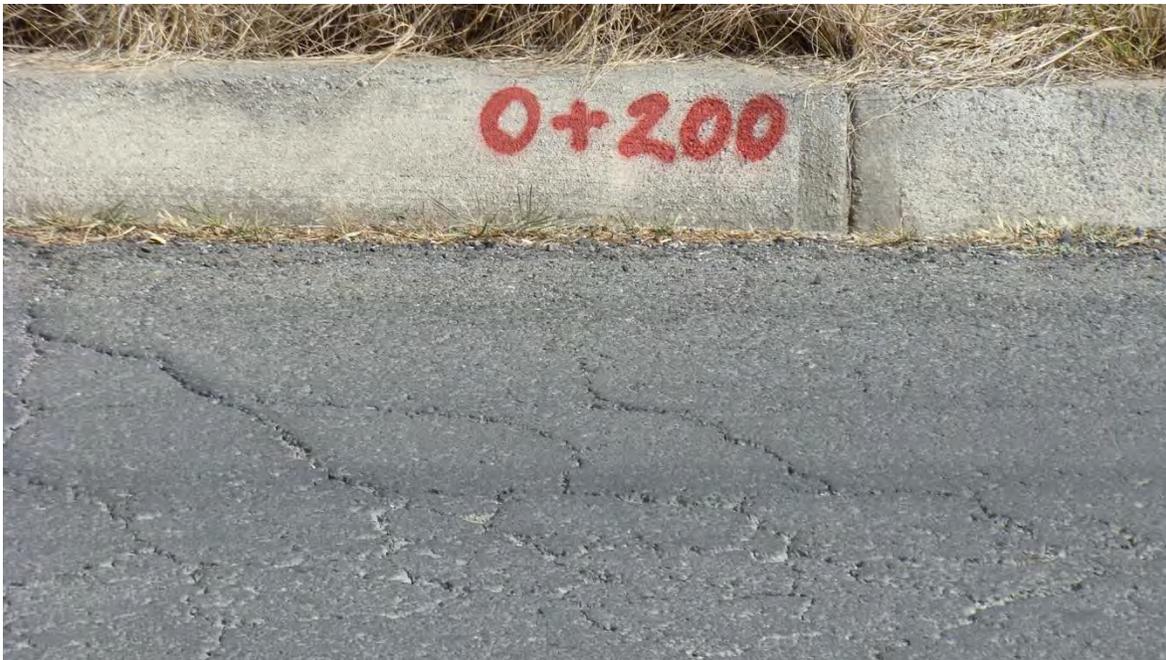
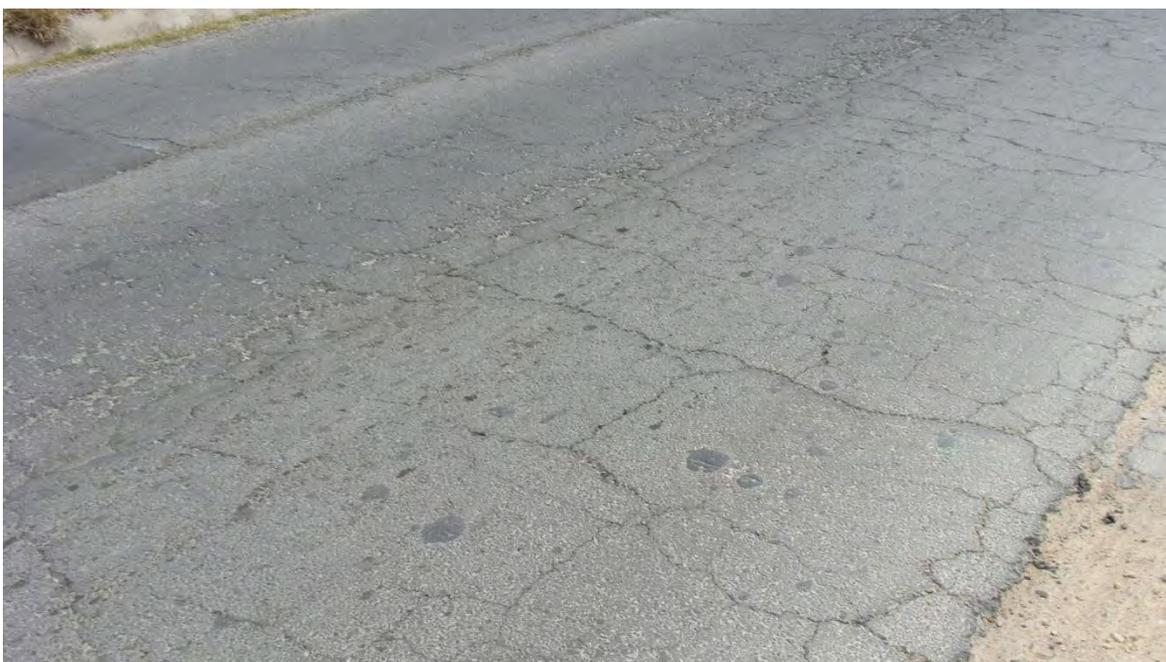
GRIETAS POR FATIGAMIENTO.

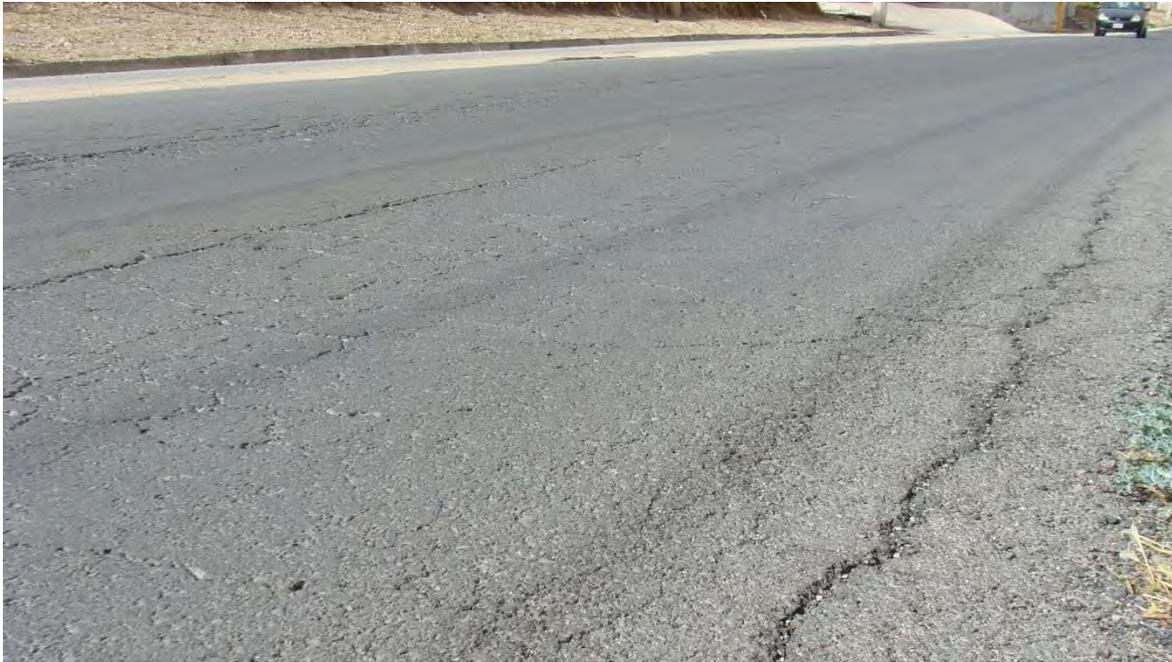
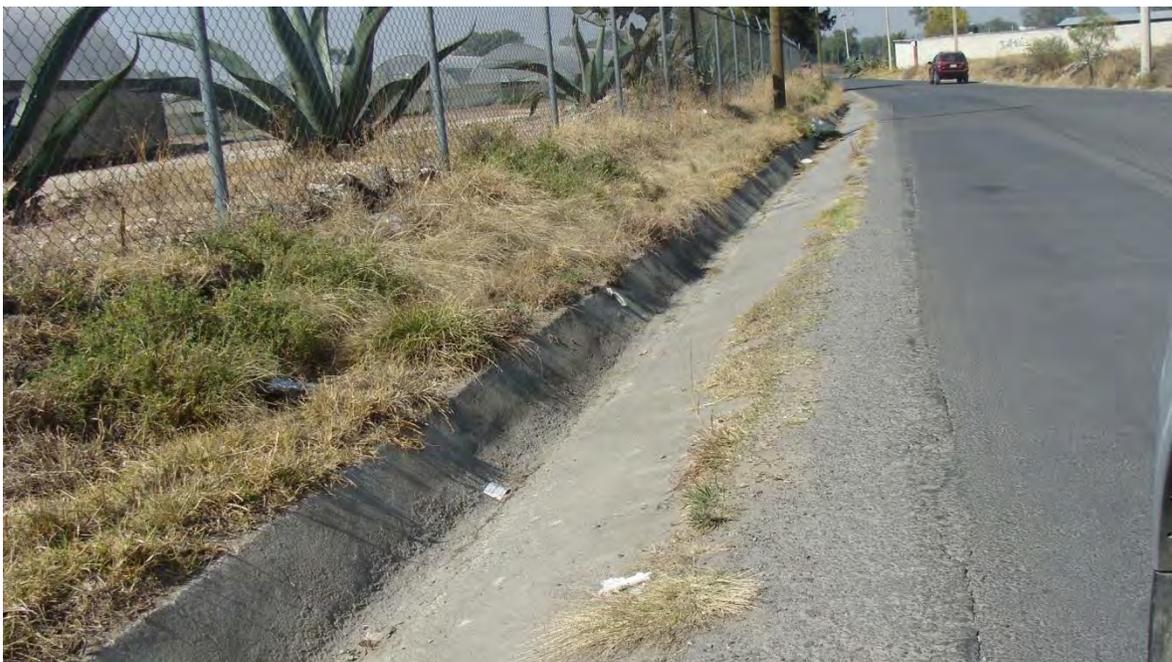
GRIETAS DE BORDE.

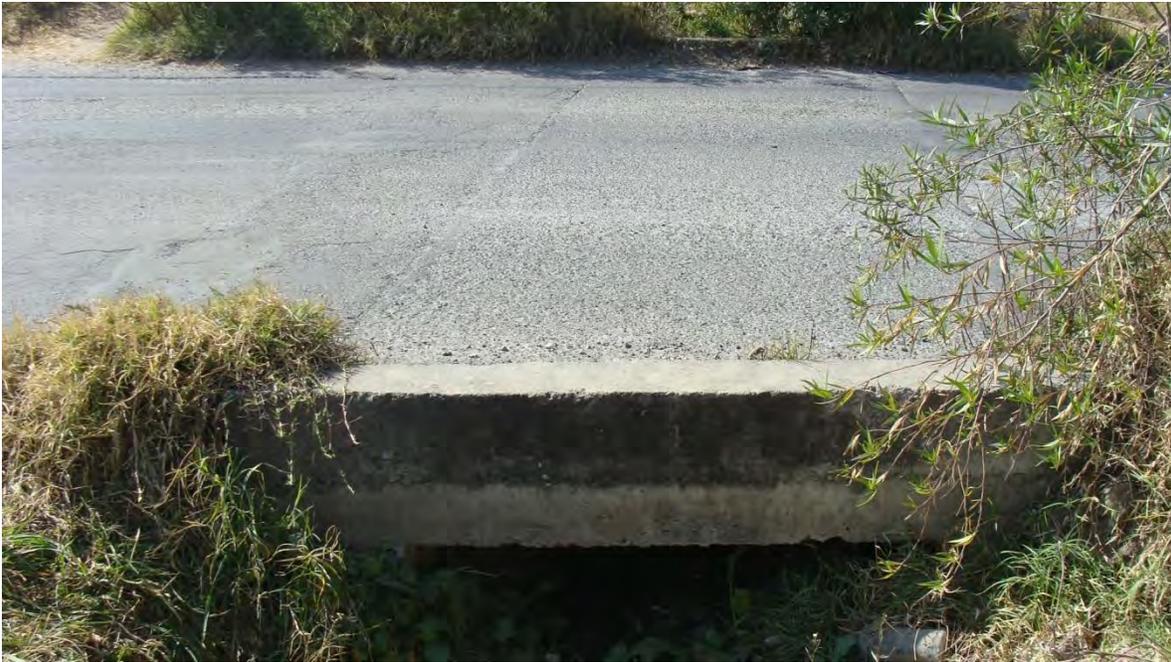
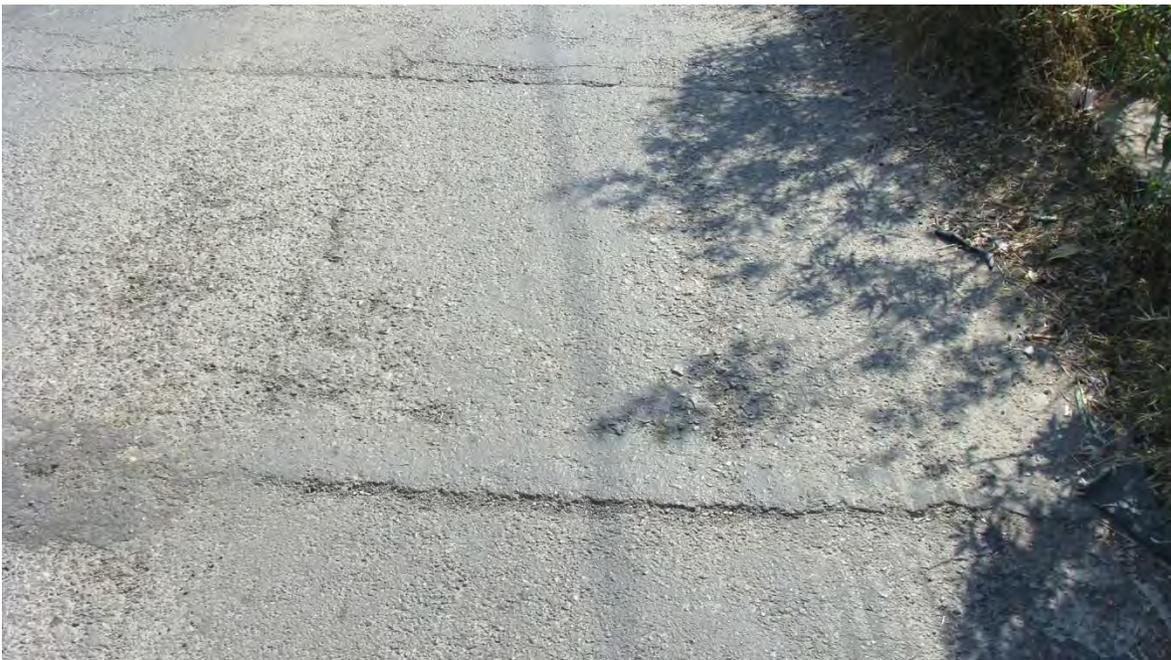
FISURAS Y GRIETAS REFLEJADAS.
