**DICTAMEN GEOTECNICO DEL TRAMO CARRETERO: CAMINO AL MOLINO BLANCO KM 0+000 AL
3+260**

T E S I S

QUE PARA OPTAR POR EL GRADO DE ESPECIALIZACION EN GEOTECNIA

EDGAR SANTOS CANO

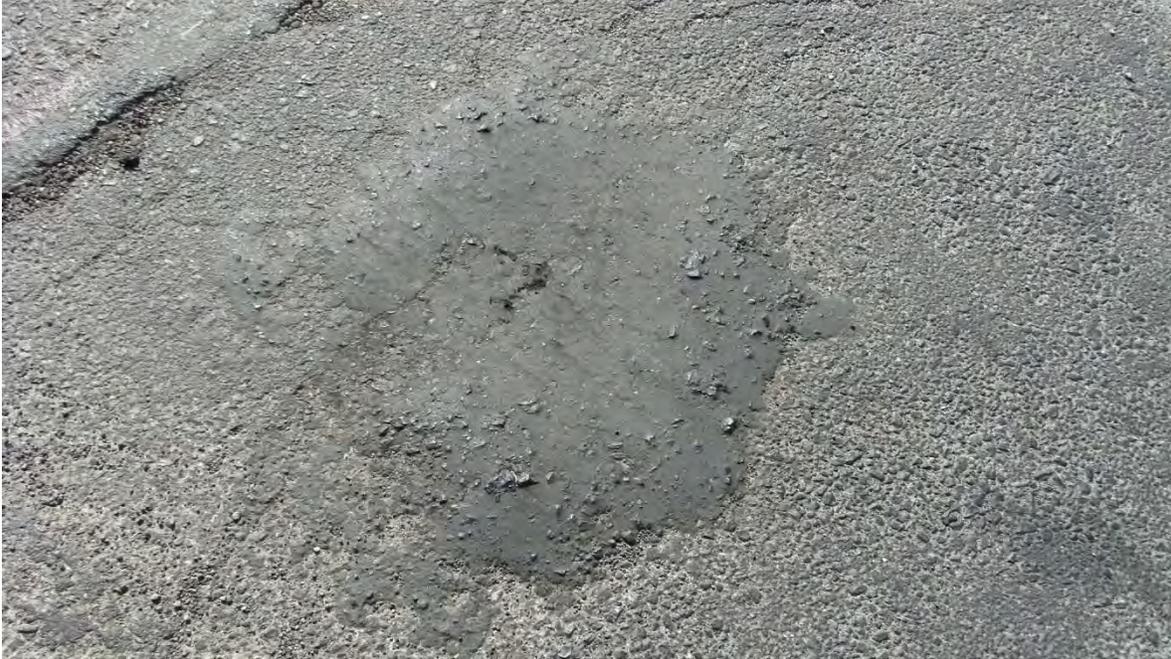
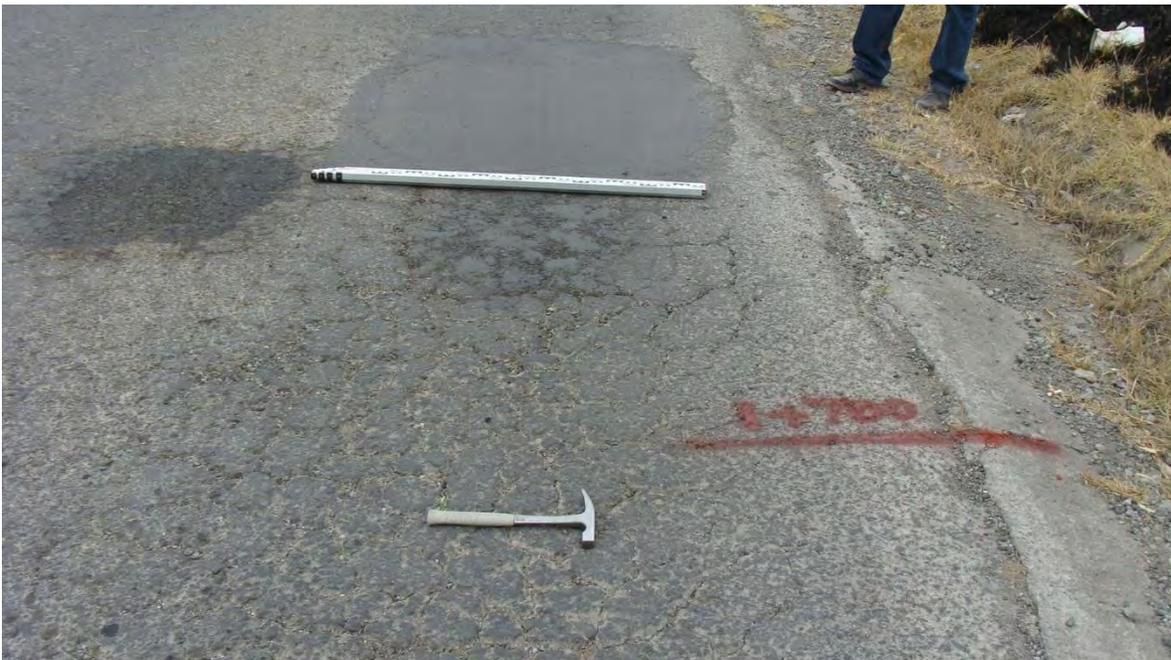
EXUDACIONES ASFALTICAS

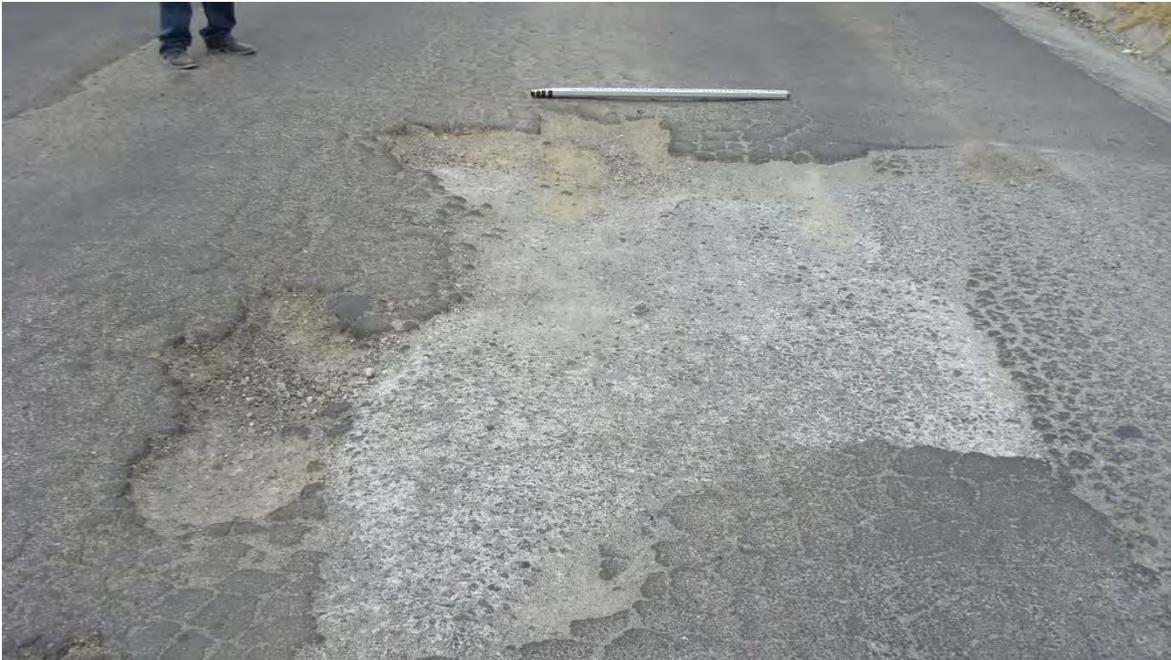
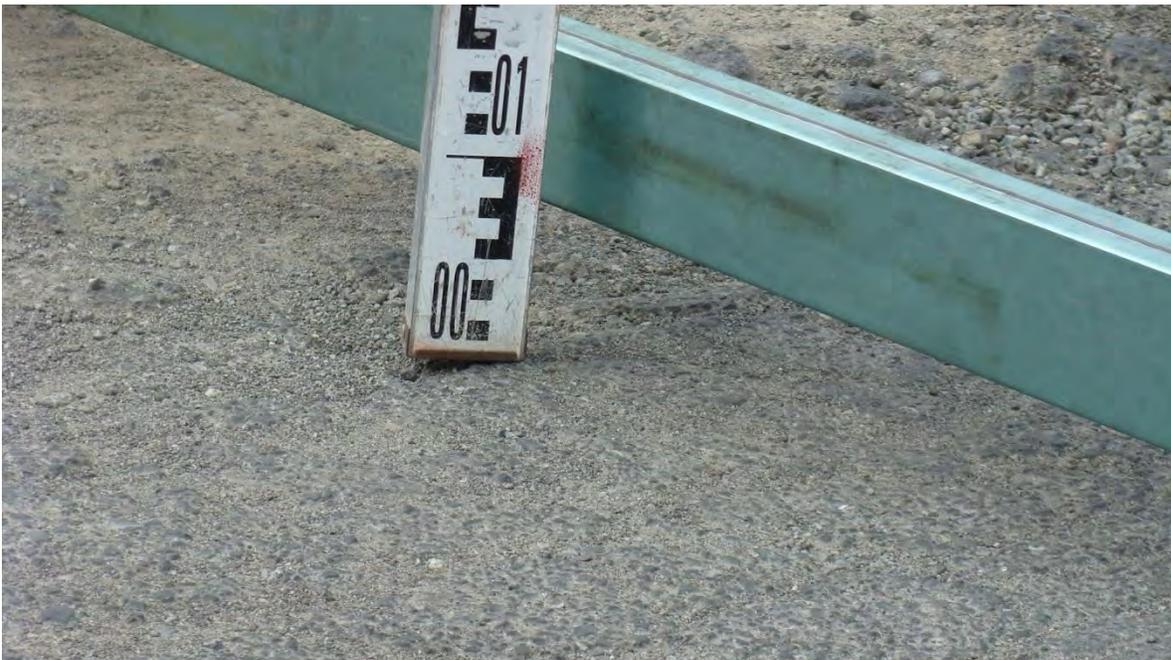
DESGASTE Y PÉRDIDA DE AGREGADOS.

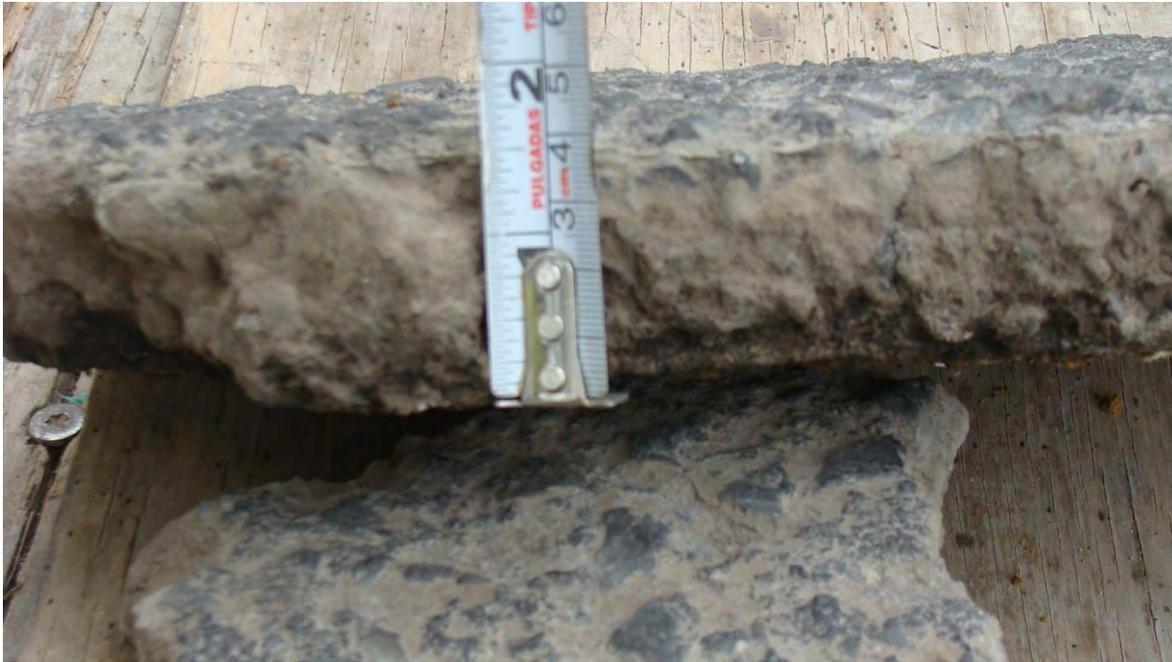
AGREGADOS DE CONCRETO ASFALTICO MUY FINOS
