EVALUACIÓN ESTRUCTURAL DEL PSV “JUAN PABLO II” Y
PROPUESTA DE REFORZAMIENTO CON FIBRA DE CARBONO

TESINA
PARA OPTAR POR LA
ESPECIALIZACIÓN EN PUENTES

PRESENTA EL ALUMNO
ALFONSO FERNANDO RAMIREZ ABASCAL

Nezahualcóyotl, Estado de México, junio, 2018

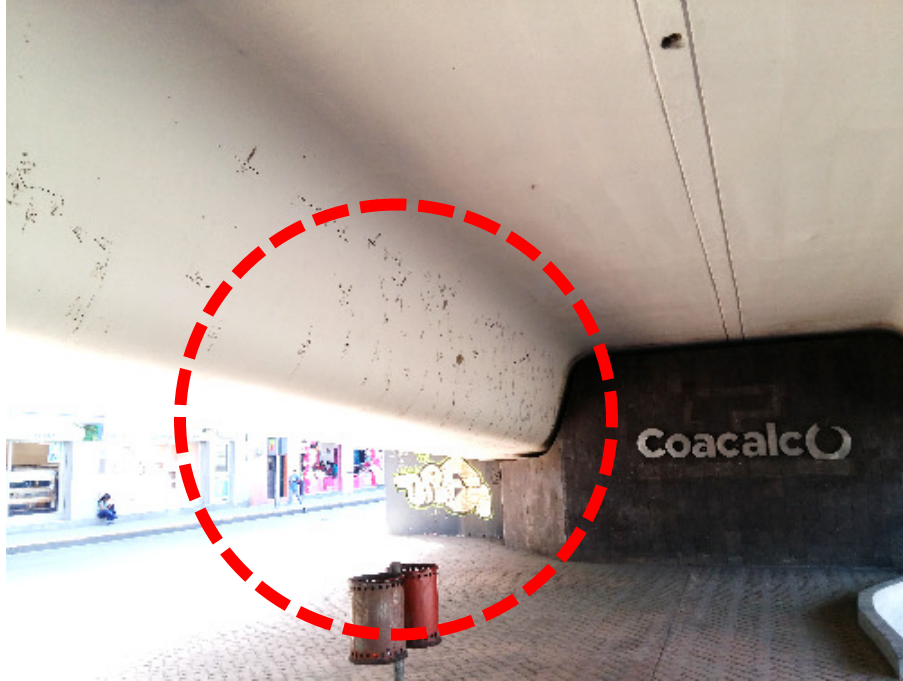
Fig. 17. Agrietamientos localizados en el último tramo suspendido con dirección a Coacalco.

Realmente los problemas toman relevancia al observar las trabes, específicamente en el último tramo suspendido en dirección a Coacalco en donde son visibles agrietamientos.

Los daños importantes que se detectaron fueron la aparición de grietas en el alma de las trabes cajón del último tramo suspendido, marcas de escurrimientos en donde se unen los tramos suspendidos con los tramos de anclaje y algunos desconchamientos de concreto en tramos aislados.

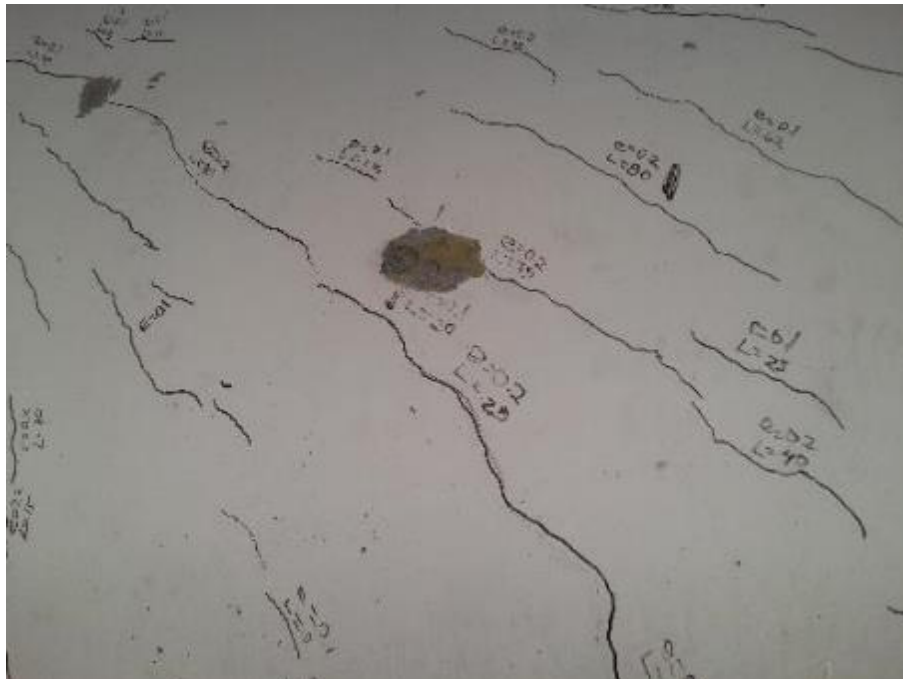
Fig. 18. Detalle de los agrietamientos encontrados en las inspecciones anteriores en las trabes.

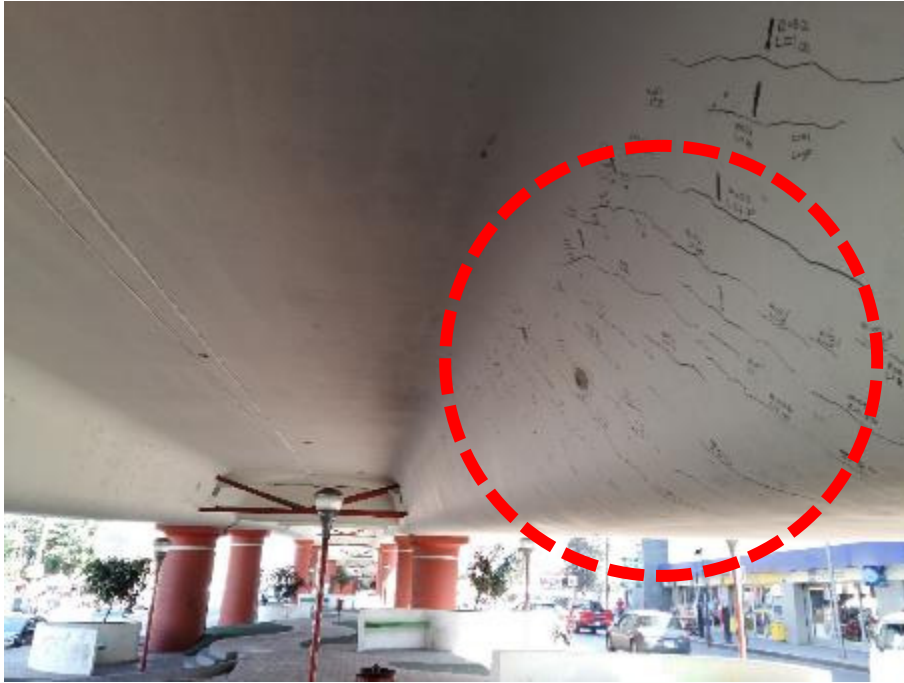
Fig. 19. Otra vista de las grietas ubicadas en el alma de la trabe.

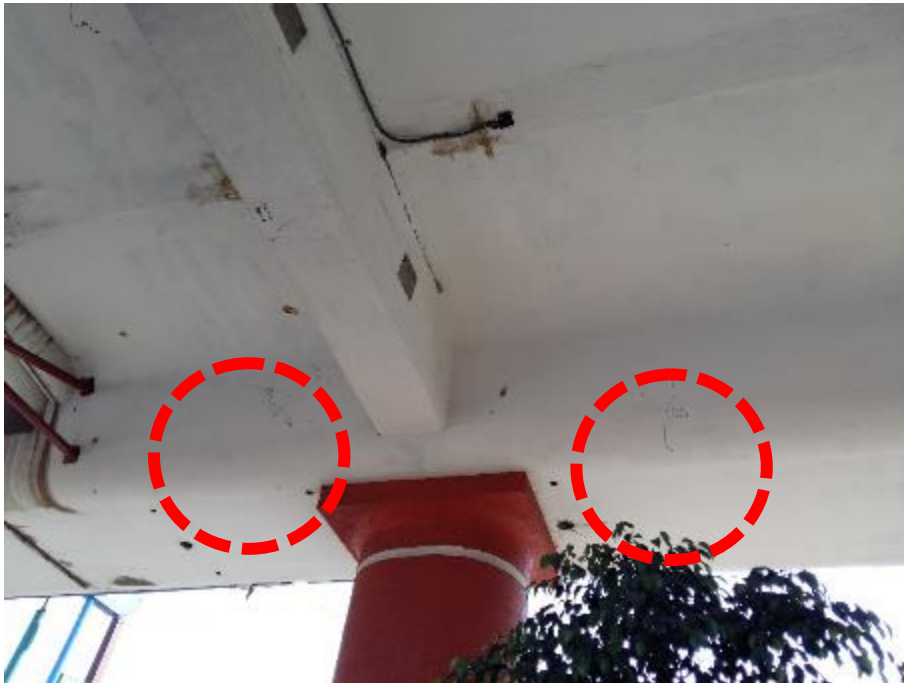
Fig. 20. Vista General de las grietas en las traves sobre columnas.

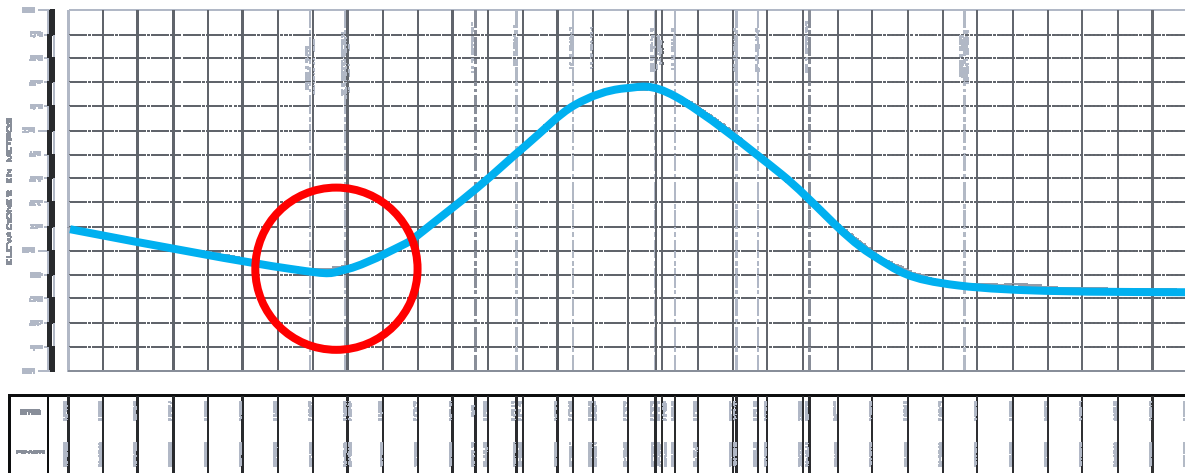
Lo que se puede apreciar en los perfiles topográficos es interesante, con ayuda de las escalas con la que se dibujaron los puntos del eje del camino donde se notan deflexiones, más evidente en los tramos de acceso como se puede observar en el círculo marcado en los siguientes perfiles de los 2 carriles.

Figura 21.Perfil Carril Izquierdo

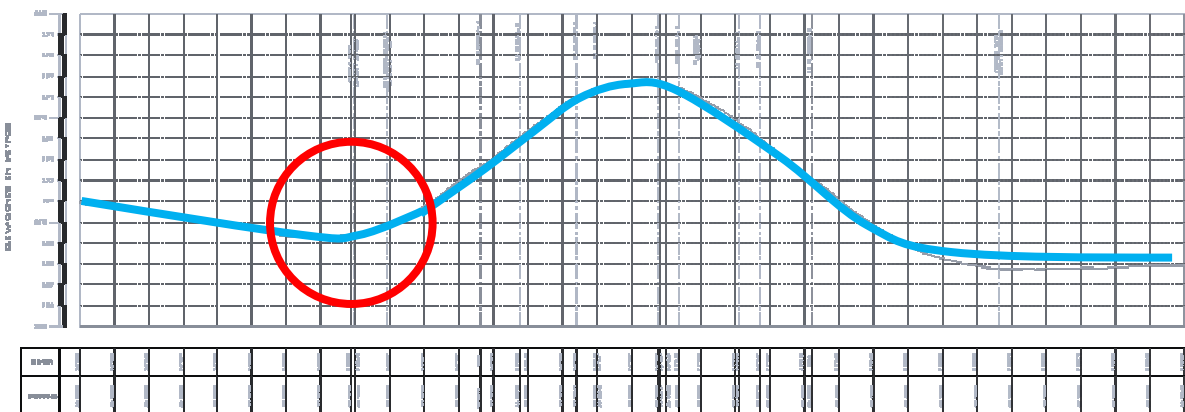
Figura 22.Perfil Carril Derecho

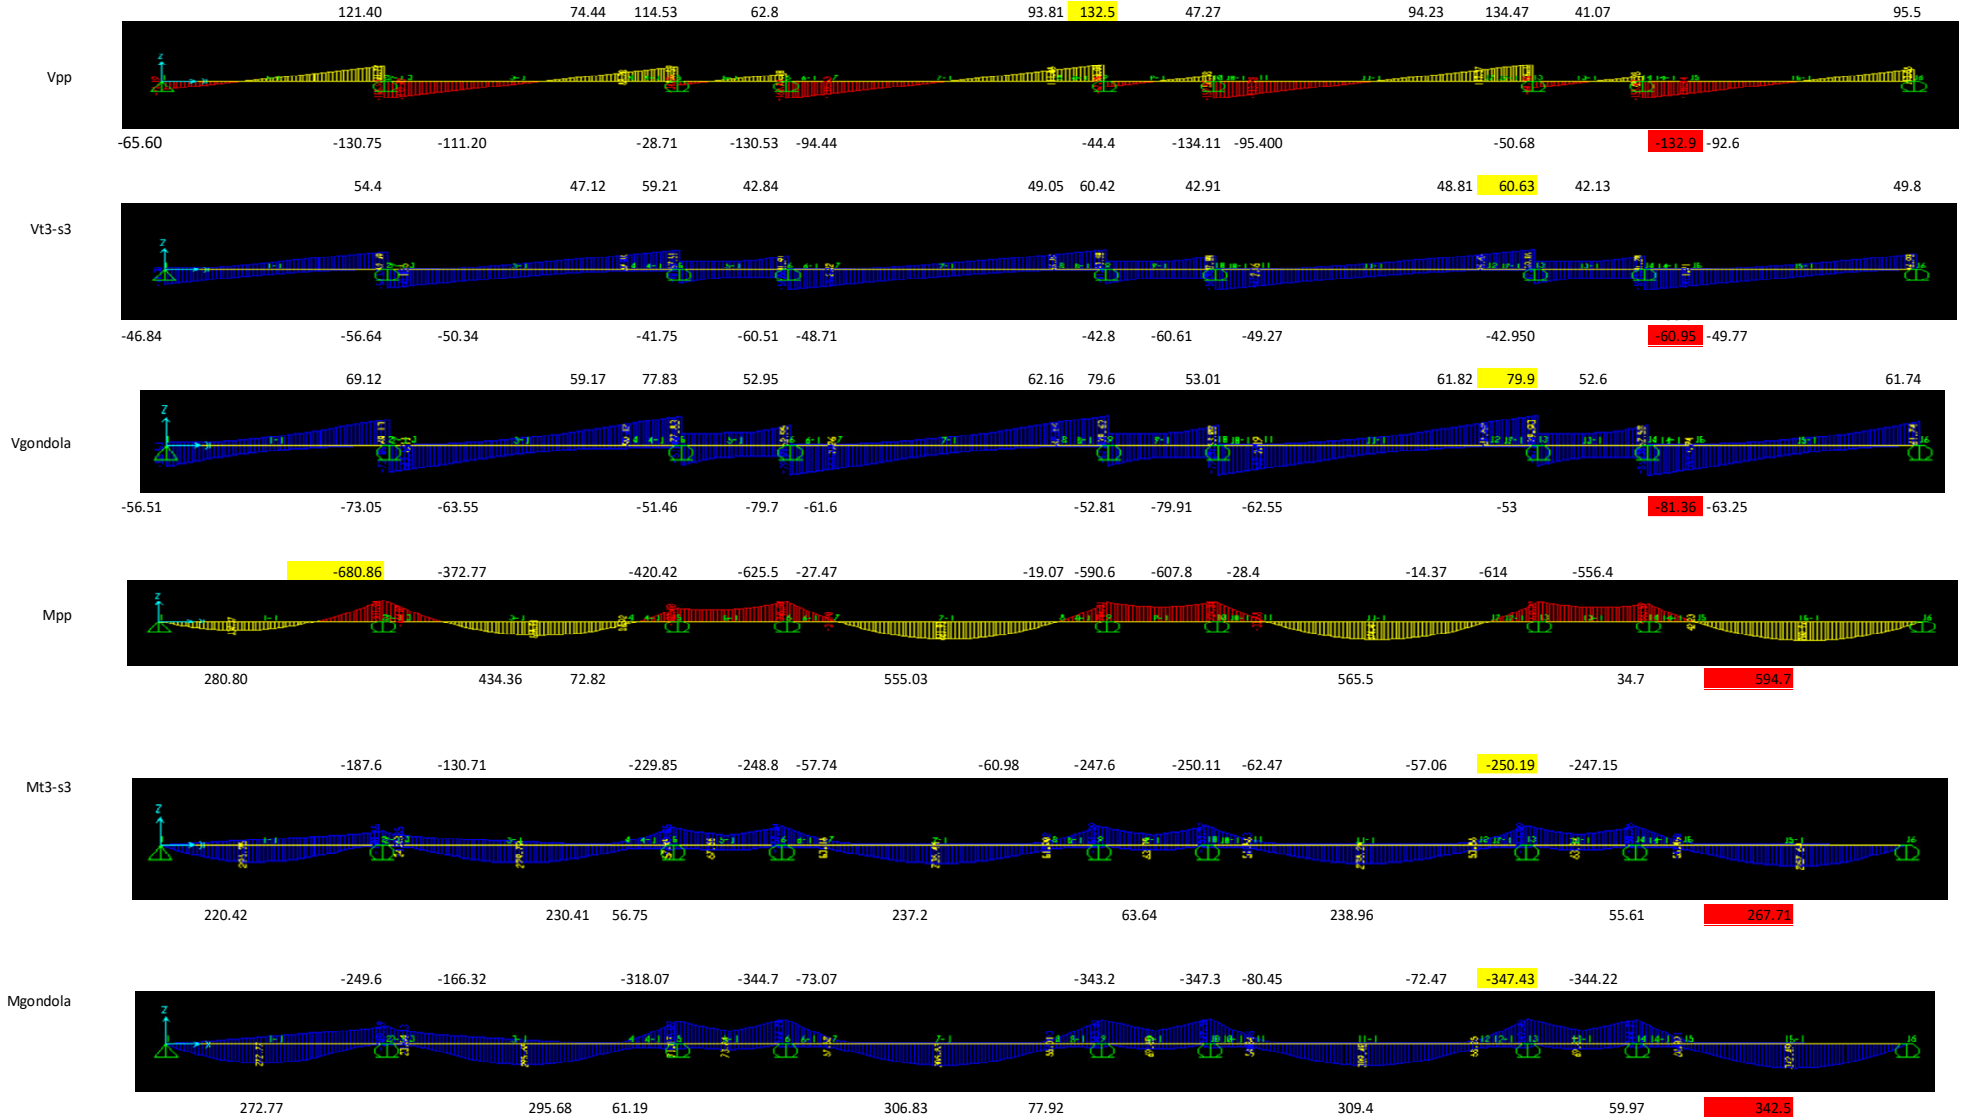
Figura 39. Localización de agrietamientos en la estructura.

De acuerdo al análisis de los elementos mecánicos se encontró que los daños más importantes se localizan en el **último tramo del puente ubicado en el claro 14P al 16** con dirección a Coacalco donde se observaron un mayor número de agrietamientos en la estructura.

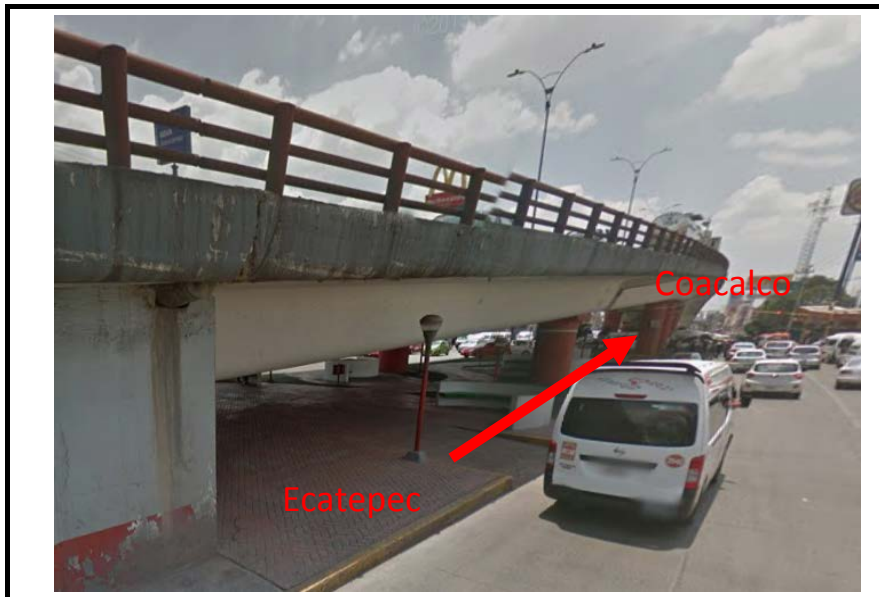
VISTA PANORAMICA- Vista del Cuerpo Derecho con dirección hacia Coacalco. Tramo de acceso a puente en curva. Se observan marcas de escurrimiento en los laterales.

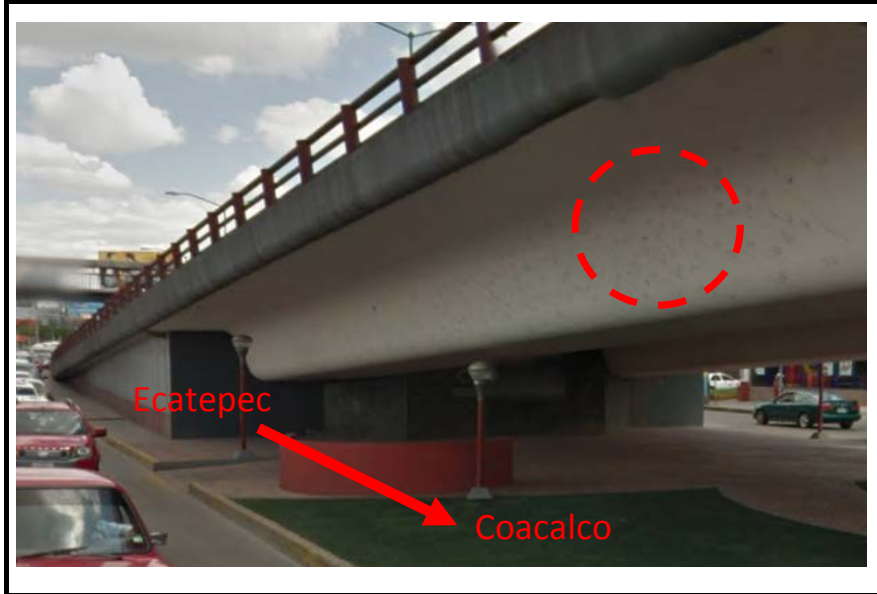
FOTO PRIMER TRAMO DE ANCLAJE con dirección Ecatepec-Coacalco. Se observan agrietamientos en las traveses de distintos espesores y longitudes.

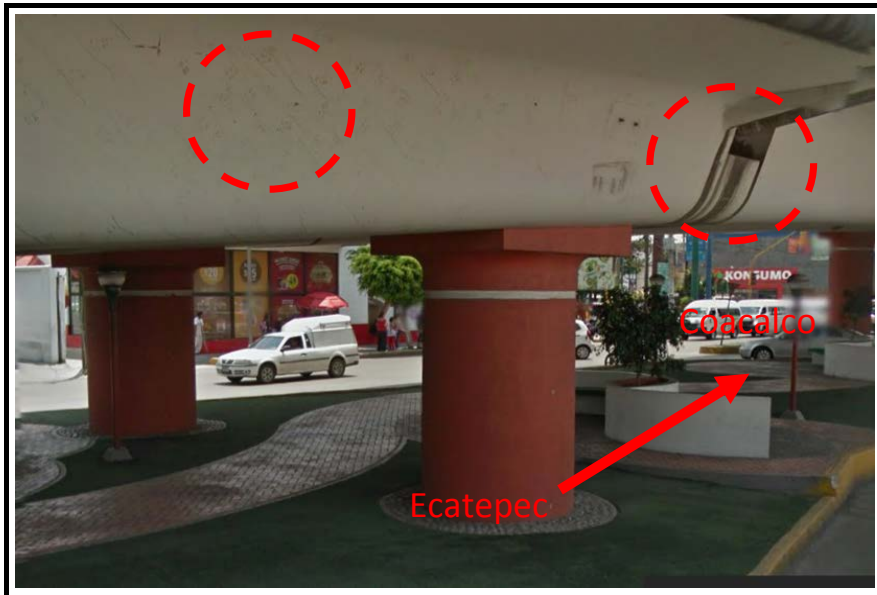
FOTO SUBESTRUCTURA- Se observan pilas donde apoya el primer tramo de anclaje que son de sección circular se encuentran en buen estado. También se observa parte de la articulación en donde se notan las marcas de escurrimientos.

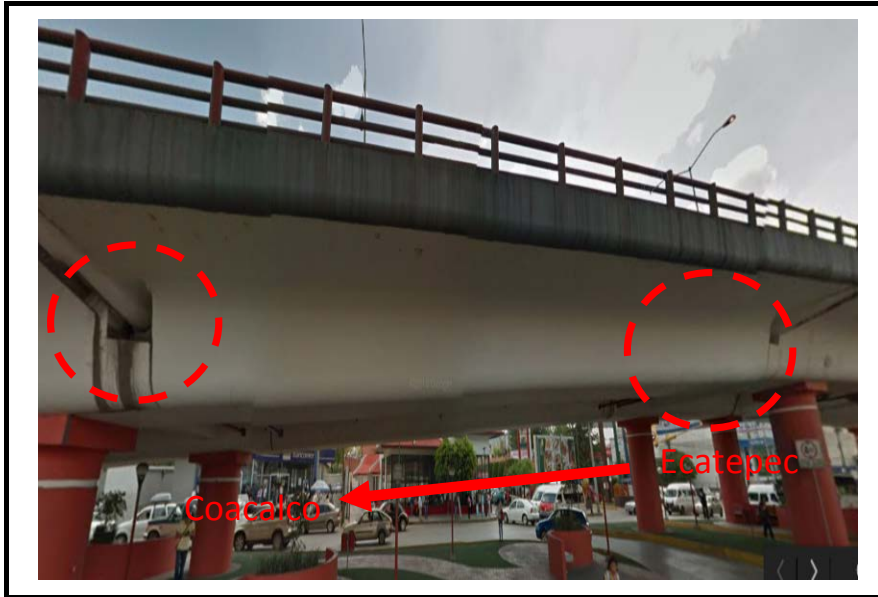
FOTO SUPERESTRUCTURA- Se observa primer tramo suspendido de estado fisico regular con algunos agrietamientos, tambien se aprecian las articulaciones donde se conecta con los tramos de anclaje.

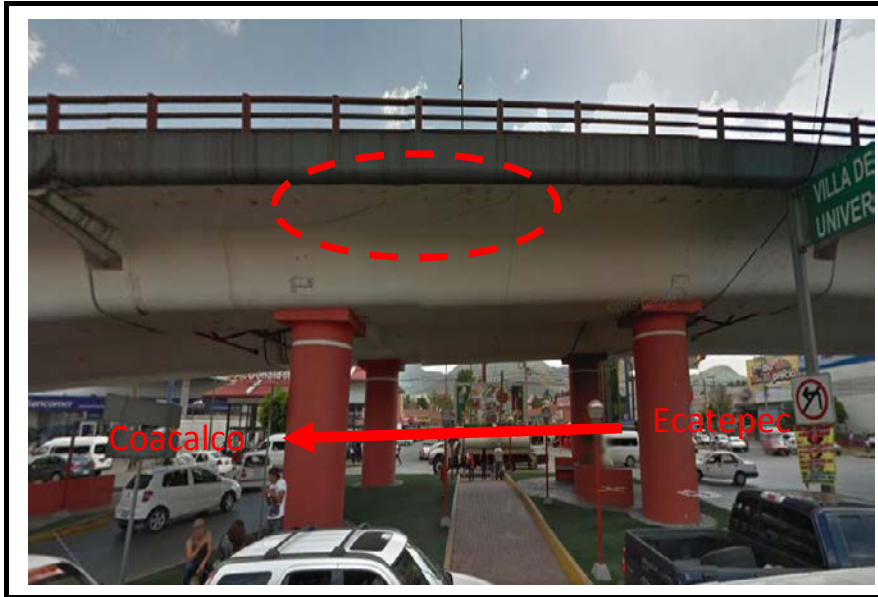
FOTO SUPERESTRUCTURA-Se observan las traveses del segundo tramo de anclaje con sus respectivas pilas de apoyo, se puede notar fisuras en las laterales con algunos desconchamientos de concreto, tambien se ven marcas de escurrimientos. Las pilas se ven en buen estado.

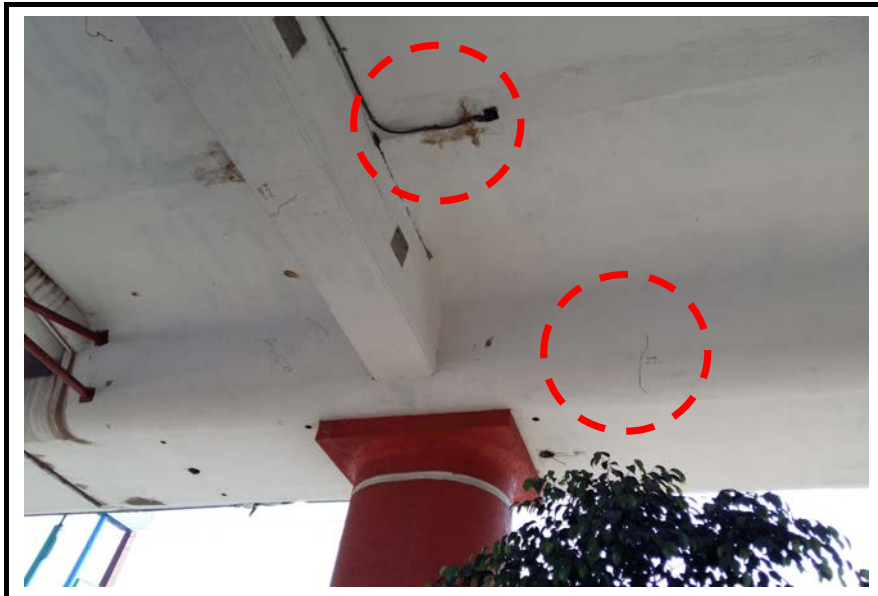
SUPERESTRUCTURA-Foto tomada por la parte inferior de la superestructura en el segundo tramo de anclaje, en donde se observan marcas de filtraciones de agua en la parte del colado de ajuste entre traveses y algunas grietas en las mismas elementos .

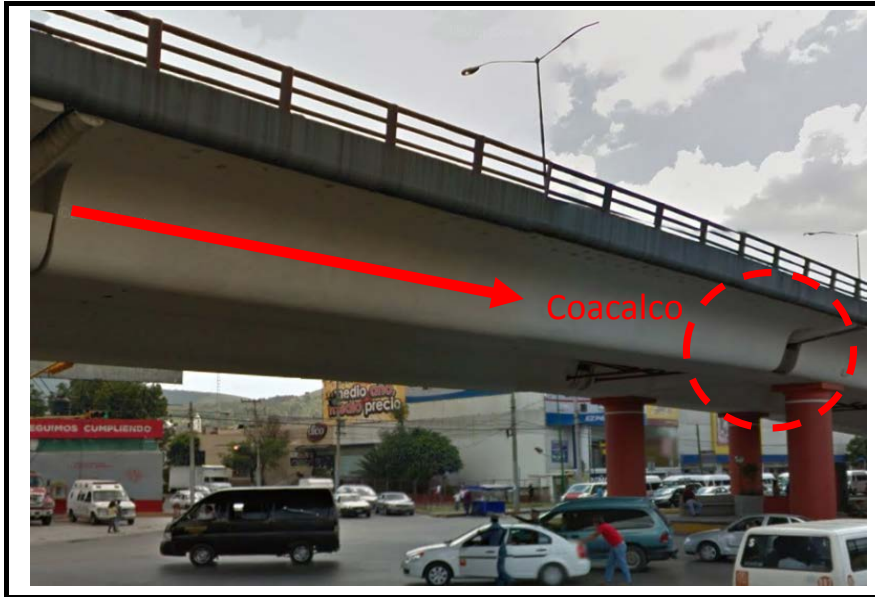
FOTO SUPERESTRUCTURA-Se observan traveses del segundo tramo suspendido del puente con ligeras grietas y escurrimientos ,se puede apreciar que debajo de este tramo se ubica una intersección vehicular de la via inferior.

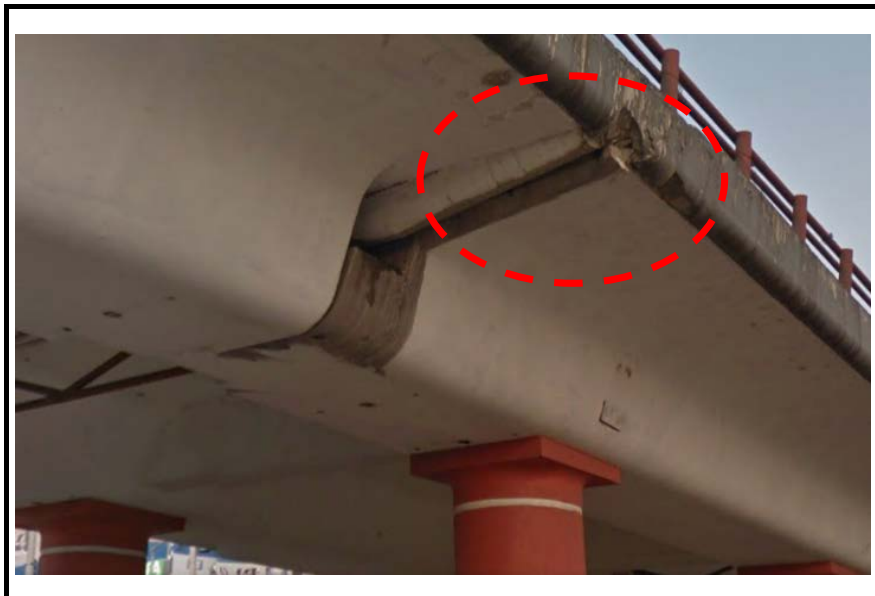
FOTO SUPERESTRUCTURA-Imagen a detalle de articulación en tramo suspendido que presenta daños por escurrimiento y desprendimiento de concreto en unión con losa.

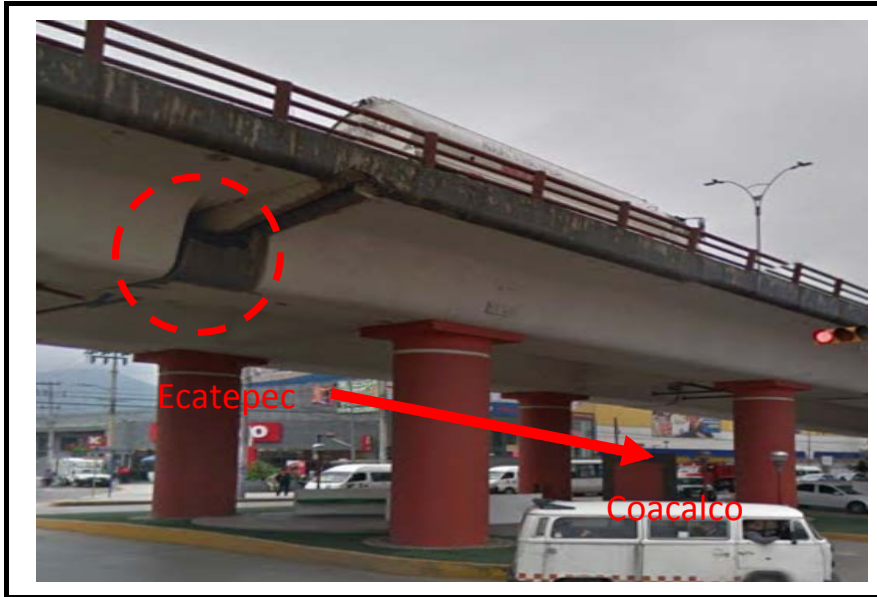
FOTO SUPERESTRUCTURA-Se observan traveses del tercer tramo de anclaje del puente con ligeras grietas y escurrimientos, las pilas que soportan este tramo se encuentran en buen estado.

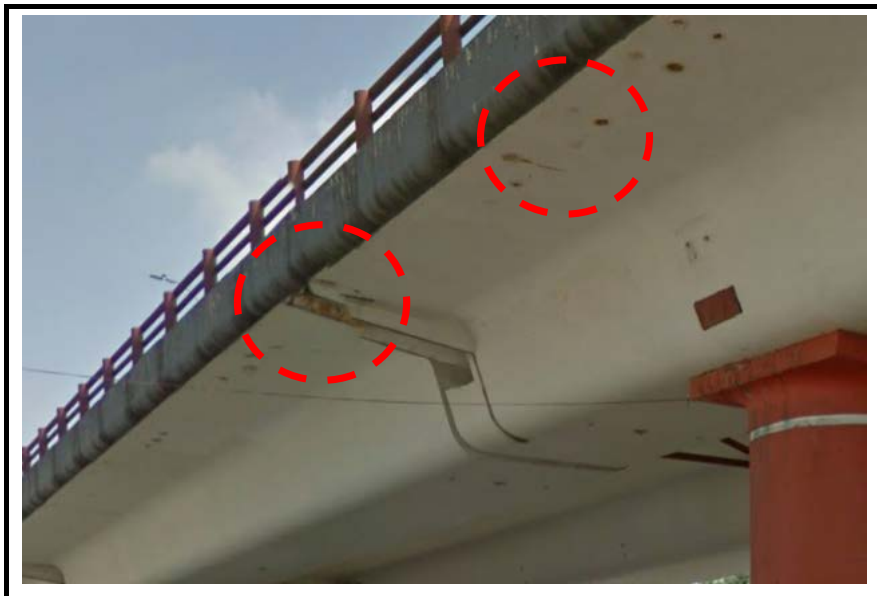
FOTO SUPERESTRUCTURA.- Acercamiento a volados en traveses con desconchamientos y filtraciones.

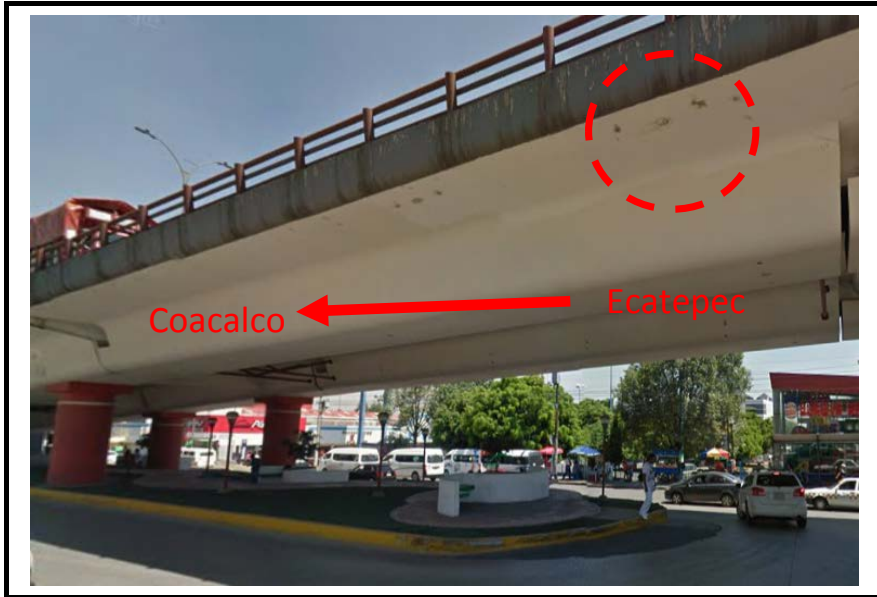
FOTO SUPERESTRUCTURA-Se observan traveses del tercer tramo suspendido del puente con ligeras grietas y escurrimientos, las pilas que soportan este tramo se encuentran en buen estado.

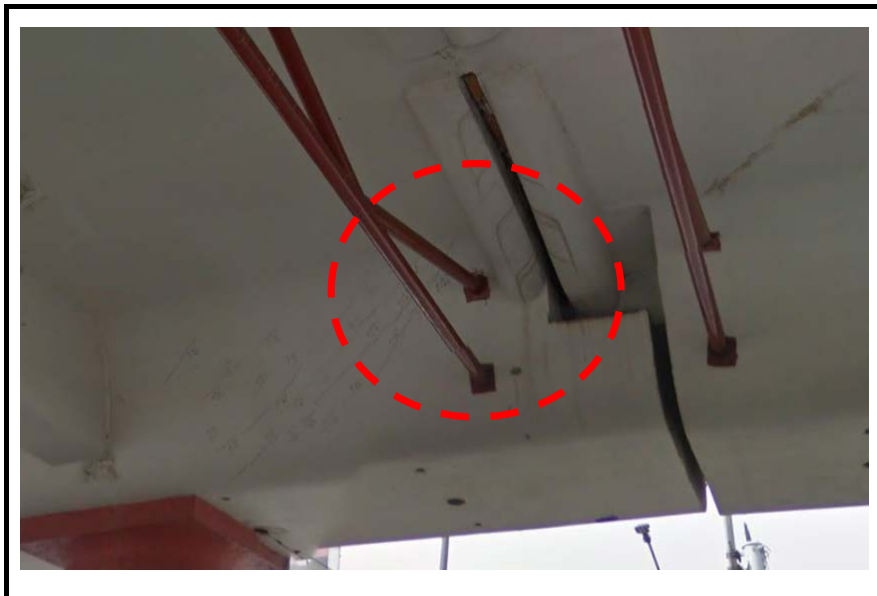
FOTO SUPERESTRUCTURA.- Detalle de articulación entre tramo de anclaje y tramo suspendido donde se observan fisuras y marcas de escurrimientos.

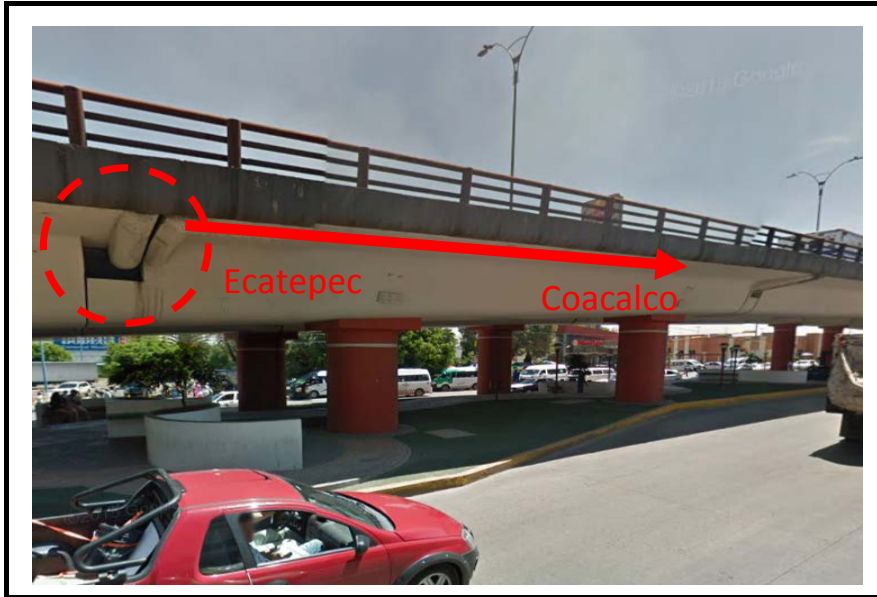
FOTO SUPERESTRUCTURA-Se observan traveses del cuarto tramo de anclaje del puente con ligeras grietas y escurrimientos, las pilas que soportan este tramo se encuentran en buen estado.

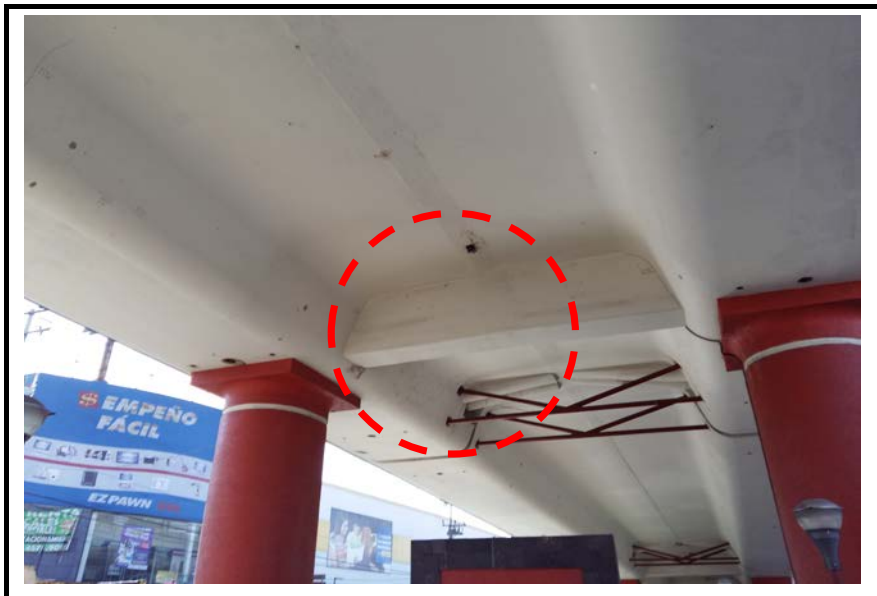
FOTO SUPERESTRUCTURA.-Detalle de traveses bajo tramo de anclaje y tramo suspendido donde se observan fisuras y marcas de escurrimientos.

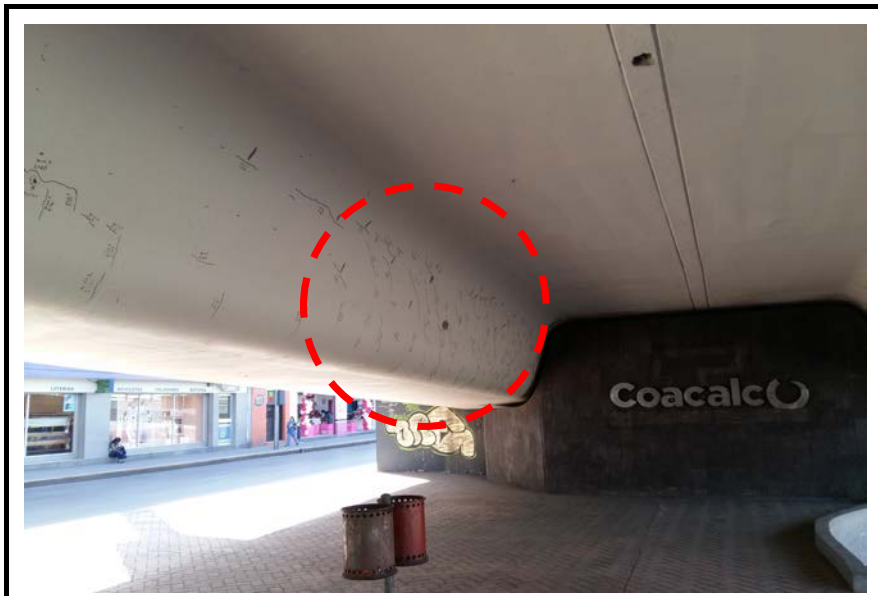
FOTO SUPERESTRUCTURA.-
 Detalle de traves en ultimo tramo
 suspendido donde se observan
 parte de los agrietamientos del
 puente.

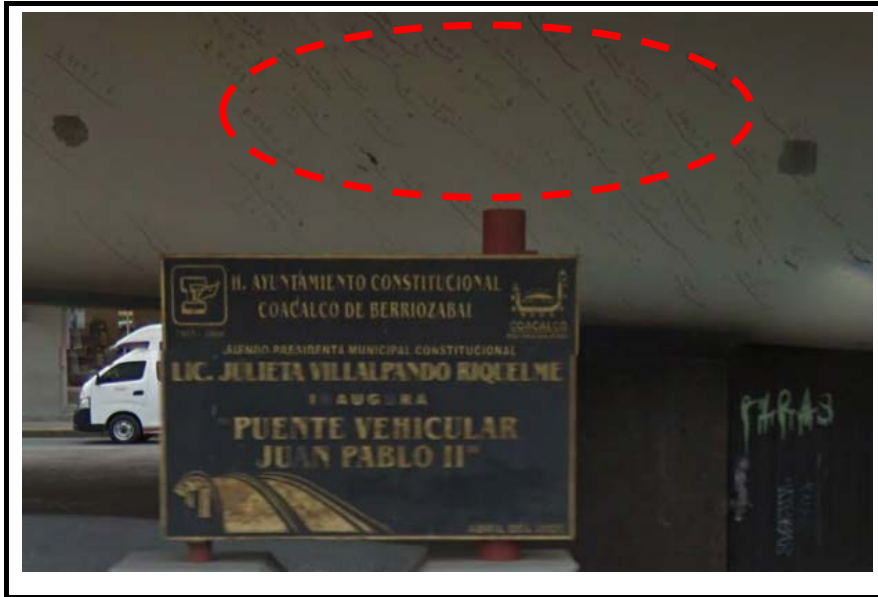
FOTO PANORAMICA.- Detalle de agrietamientos en ultima trabe de tramo suspendido en donde se ubica placa de inauguración del PSV Juan Pablo II.

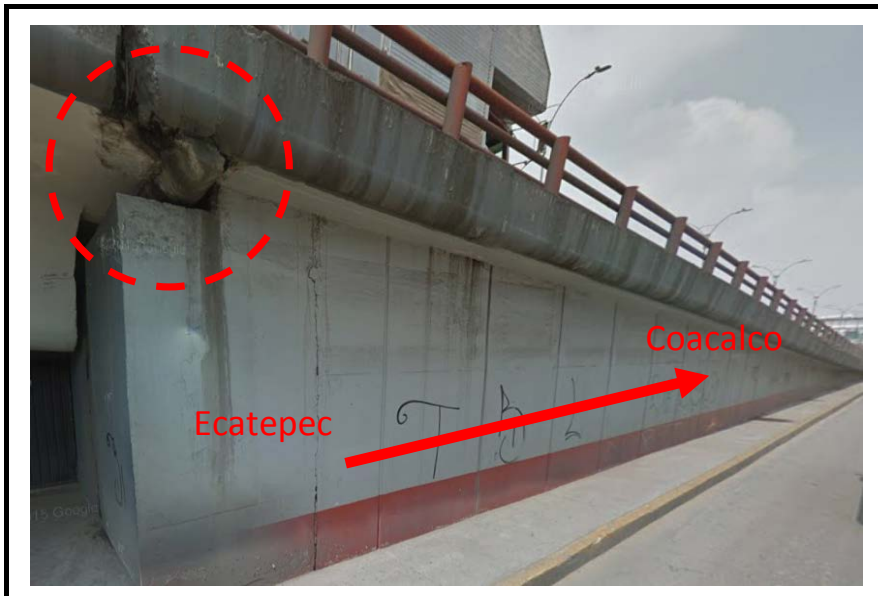
VISTA PANORAMICA- Vista del Cuerpo Derecho con dirección hacia Coacalco. Tramo de salida de puente en tangente. Se observan marcas de escurrimiento en los laterales.

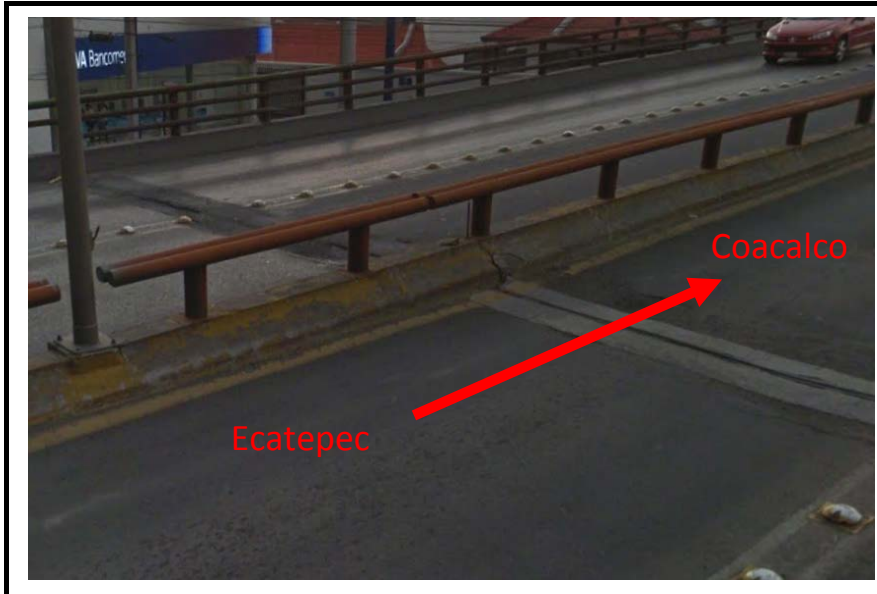
DETALLE DE JUNTAS. Se observan juntas en mal estado de cuerpo izquierdo y derecho de puente, tambien se aprecian guarniciones y parapetos en buenas condiciones. Ubicación en primer tramo de acceso al puente.

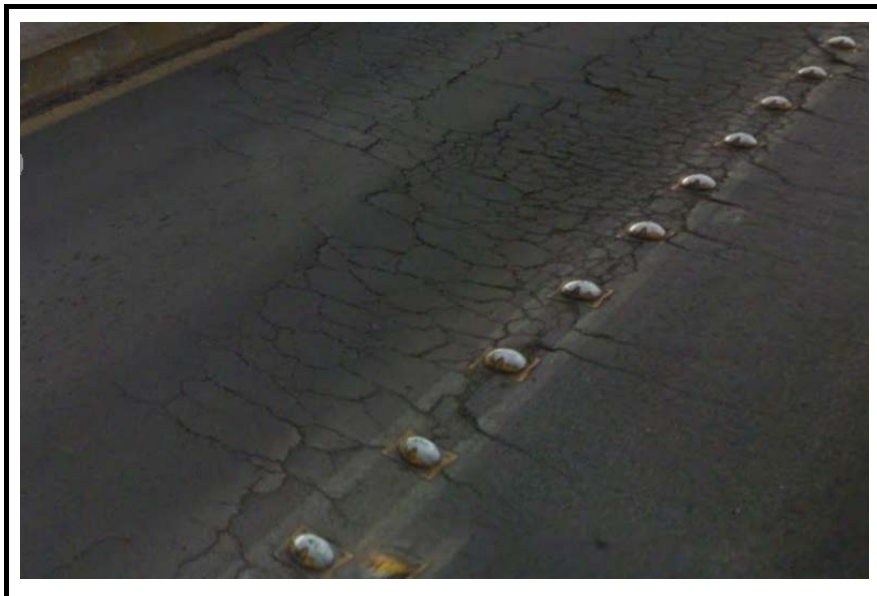
DETALLE DE CARPETA ASFALTICA. Se observan grietas y algunos baches en pavimento en condiciones similiares a los largo de puente.
