**Molinos Harineros en Hermosillo, Sonora 1891-1938: Antiguo Molino El
Hermosillense, hoy La Fama**

Tesis que para optar por el grado de:
Maestra en Arquitectura

Presenta:
Arq. Mayra Alejandra Rodríguez Covarrubias

Ciudad Universitaria, Ciudad de México. Noviembre 2018

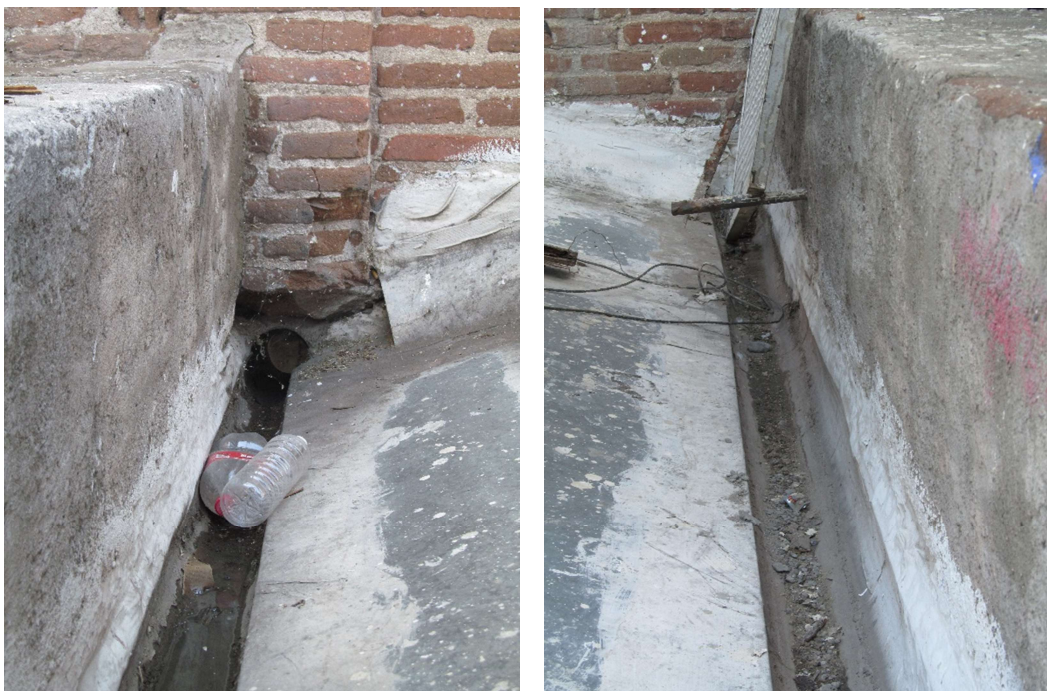
Continuando con el área próxima a la cubierta, las canaletas de lámina galvanizada destinadas a recolectar y enviar al suelo el agua pluvia, se encuentra en gran deterioro, al igual que algunas

Figura 105 y 106. Archivo M.A.R.C. Canaletas para drenaje pluvial en crujía norte.

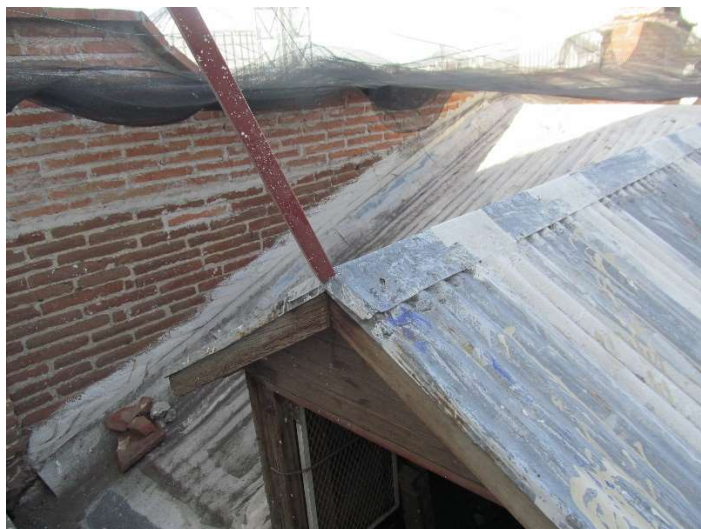
Los respiraderos, ubicados a lo largo de la crujía sur, lo más probable es que originalmente hayan sido de madera solamente, sin embargo, en la actualidad se encuentran con piezas de lámina galvanizada, en otros sólo queda el marco que alguna vez alojó la persiana. Este deterioro es por la falta de mantenimiento y el desgaste de los materiales al pasar de los años, y sobre todo, el abandono en el uso del inmueble.

Figura 107. Archivo M.A.R.C. Cubierta de la buhardilla, al fondo cubierta de la crujía norte y muro de ladrillo (tabique) que divide la crujía norte de la crujía sur.

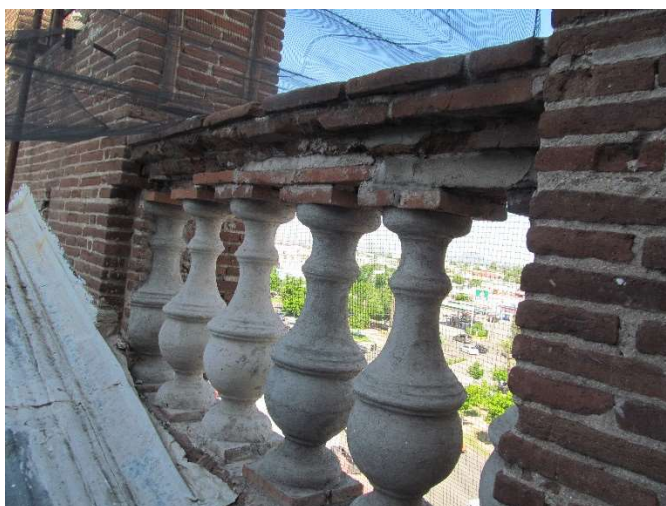
En la balaustrada ubicada en la delimitación de la azotea de la crujía sur, sólo quedan tres líneas del perímetro rectangular de la crujía, la cuarta línea el correspondiente al lado oriente, fue retirado en la mitad del siglo XX, cuando fue construida la nueva fábrica, las tres existentes, que están construidas de tabique y recubiertas con acabado de yeso, presentan desgaste a causa de la erosión y el extremo clima del desierto. La cornisa superior de estos elementos se encuentra en gran deterioro, hay piezas faltantes de piezas; la cornisa inferior, soportada por dentículos y bajo ellos consolas; todas ellas construidas de tabique y éste está aparente, por lo que la exposición al ambiente es su principal causa de deterioro indiscutible.

Figura 108. Archivo M.A.R.C. Detalle de balaustrada y cornisa superior del lado oriente de la fachada principal.

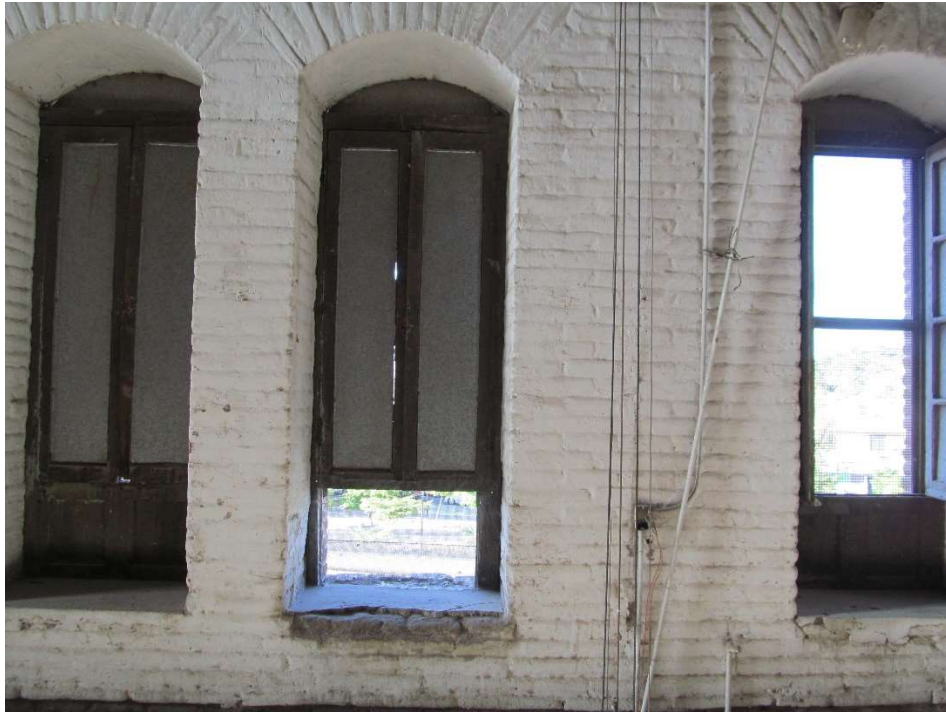
La cancelería de las ventanas de la fachada principal en tercer nivel, probablemente sean de su segunda etapa de construcción (año 1900) y hayan sido colocadas durante la primera mitad del siglo XX, cuando el molino aún se encontraba en producción. Esta cancelería de madera presenta severos daños, como desprendimiento de pintura, resequedad y grietas en la madera, algunos les faltan piezas, otros han sido tapados con placas de lámina galvanizada o malla mosquitera.

Figura 112. Archivo M.A.R.C. Ventanas fachada principal tercer nivel.

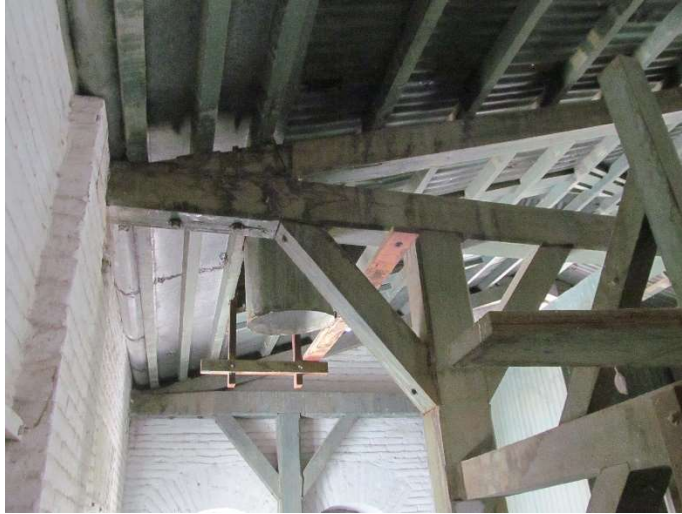
La estructura de madera que soporta la cubierta de la crujía sur y norte, presentan desgaste y desprendimiento de pintura, oxidación en las uniones de acero, en algunas áreas presentan resequedad, pero las que están expuestas a las áreas donde se filtra el agua pluvial a causa de la cubierta deteriorada, se ha humedecido la madera, manifestando manchas.

Figura 114. Archivo M.A.R.C. parte de la armadura de madera que soporta la cubierta en la crujía norte. Se ven las uniones de acero. Manchas de húmedas por la filtración de agua pluvial.

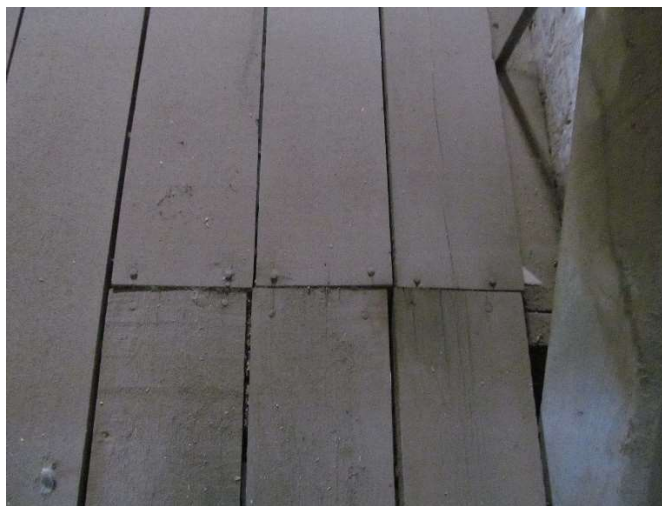
Figura 115. Archivo M.A.R.C. Entablado del mezzanine, con unión de acero, las piezas ya no se ajustan bien a causa de que ha cambiado su volumen por el clima desértico.

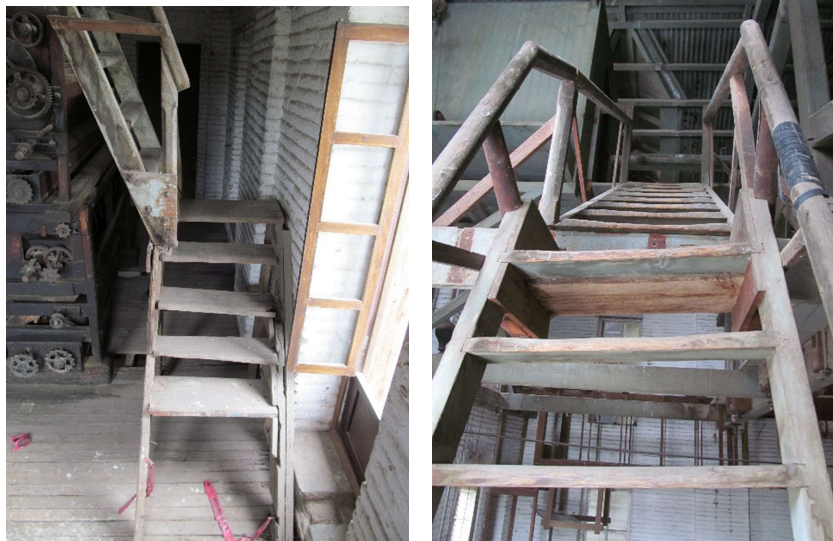
La escalera que comunica a los mezzanines, construida de madera, sus piezas se encuentran con gran deterioro, por la deformidad que ha incrementado, las grietas que afectan a la resistencia estructural de la misma, algunas tablas de los escalones han sido removidas o malamente sustituidas. Se integró un pasamanos de tubular de cobre, el cual ya presenta oxidación y la unión con la madera se encuentra inestable.

Figuras 116 y 117. Archivo M.A.R.C. Escalera que comunica a los mezzanines. Faltantes de piezas de escalones severo deterioro a la resistencia de la madera y a la unión con la estructura del mezzanine. A la derecha se ve el pasamanos de tubería metálica, que presenta oxidación y desgaste.

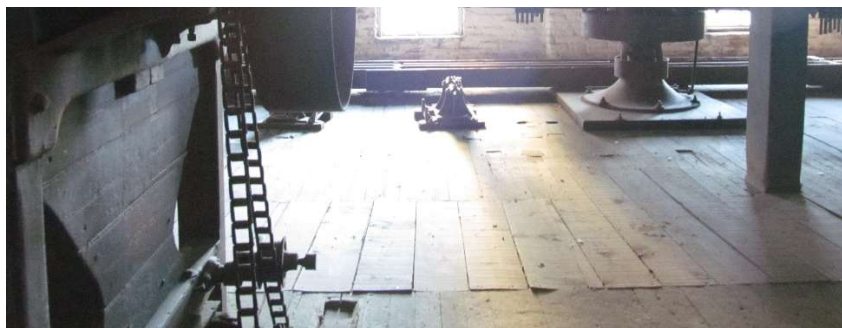
Figura 118. Archivo M.A.R.C. entablado de madera en crujía sur del tercer nivel. Se ve como sobresalen partes de las tablas a causa de la deformación de la madera por los cambios de temperatura, además que algunas piezas han sido sustituidas de una manera no conveniente.

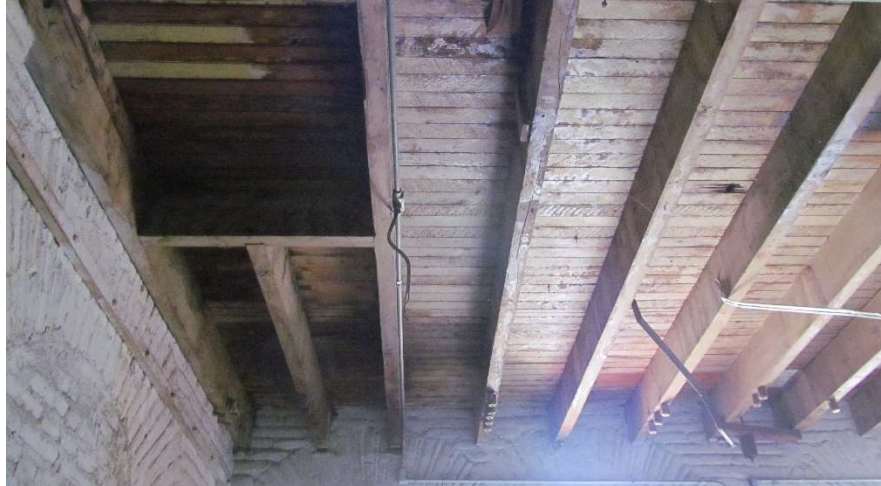
La vigería de los entresijos del tercer y segundo nivel, su principal deterioro es la filtración de humedad que ha tenido a causa de la entrada de agua pluvial por los muros perimetrales a causa de la mala condición de la canaleta de drenaje pluvial. Algunas de estas vigas tienen piezas de porcelana pertenecientes a la instalación eléctrica de 1900, actualmente estas piezas no tienen ningún uso, además de esto, en otras áreas cuentan con piezas de madera unidas a las vigas, probablemente era para alojar algún complemento de la maquinaria o las bandas que hacían funcionar las mismas.

Figura 119. Archivo M.A.R.C. vigería del entresijo en el segundo nivel. Se aprecian las manchas por la humedad filtrada tanto por la azotea como por algunos vanos de ventanas. Casi al llegar al muro, se perciben las piezas de porcelana pertenecientes a la instalación eléctrica de inicios de siglo XX.

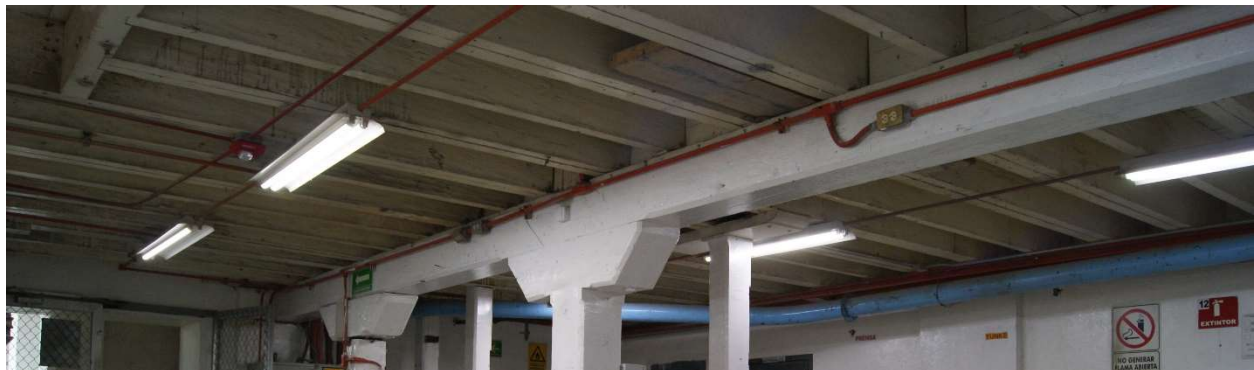
Figura 120. Archivo M.A.R.C. vigería en planta baja, probablemente con varias capas de pintura que ha sido colocada con el tiempo. Estas vigas han sido deterioradas por los agregados correspondientes a la instalación eléctrica.

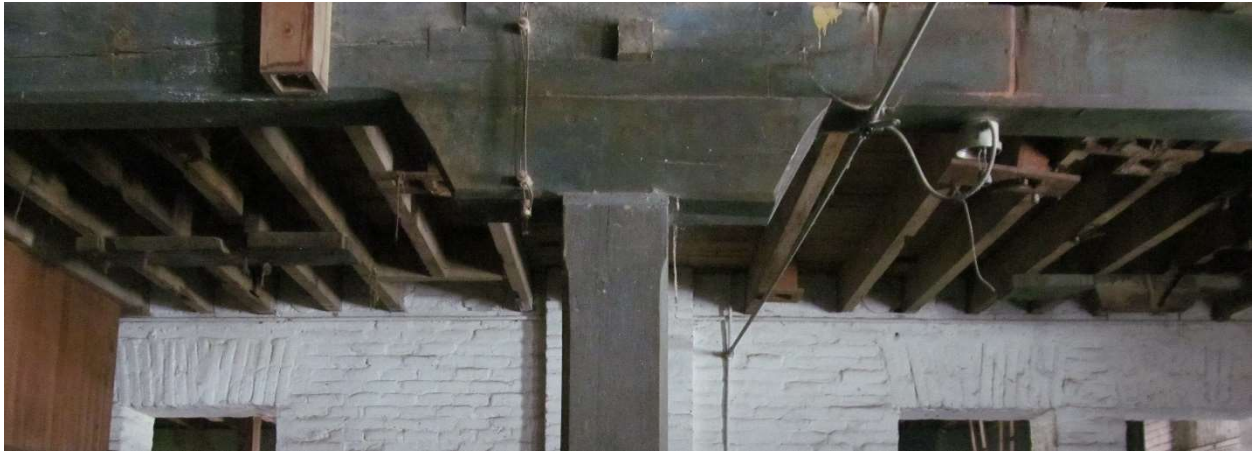
La viga madre, la zapata y las columnas del tercer, segundo y primer nivel, presentan desprendimiento de pintura, por el desgaste del paso del tiempo, además de unas grietas por el movimiento del material a causa de las altas temperaturas. Se percibe la deformación del material en los ensambles de las piezas que ya no encajan como es debido.

Figura 121. Archivo M.A.R.C. La columna, zapata y viga principal, muestra el desprendimiento de su probable pintura original, grietas a causa de las reacciones al clima extremo, y por la colocación de tuberías para instalación eléctrica.

En columnas: Se elimina la parte de madera degradada hasta llegar al núcleo de madera sana. Si éste ya no existe, se corta todo lo afectado. Luego se practican perforaciones mayores en 1/16" de los refuerzos metálicos que vayan a usarse sobre la parte sana de la madera. Dando a estas perforaciones una trayectoria de aproximadamente 30°, tratando de forma haz en estrella. Se continúa con introducir los refuerzos de latón o acero inoxidable, se monta el molde ya preparado, cuidando de dejar en éste una ventana para el colado, se vacía el mortero epoxi, posteriormente se vierte resina epoxi muy fluida en las perforaciones que contienen los refuerzos. Por último, se retira el molde.

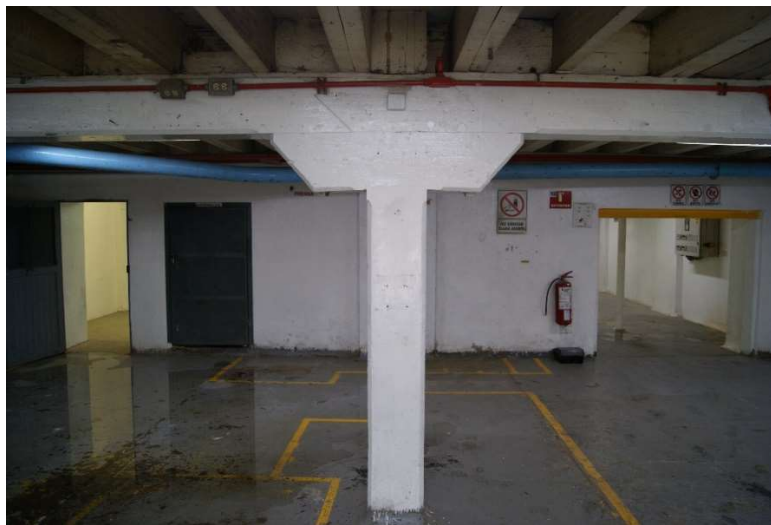
Figura 122. Archivo M.A.R.C. Los deterioros que cuenta este conjunto estructural, es manchas, por humedad, hundimientos y perforaciones por colocación de agregados para instalación eléctrica.

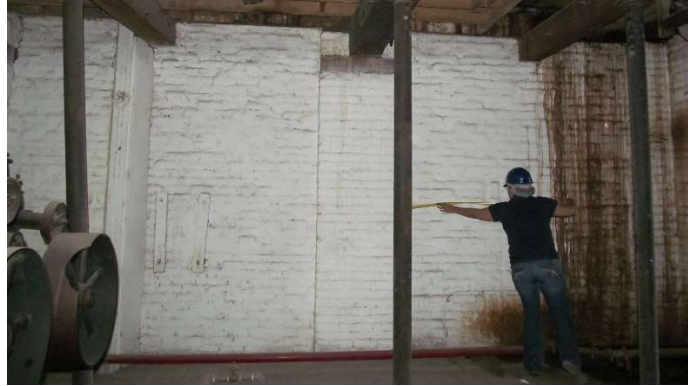
Figura 123. Archivo M.A.R.C. Muro interior poniente, a la extrema derecha, es donde muestra el mayor deterioro por la cargada filtración de agua pluvial por la mala condición de las canaletas.

Muros interiores: Consolidación de muros de tabique en interiores, afianzando o reponiendo piezas sueltas, consolidando con copolímeros de acrilato y metacrilato y otros tipos de resinas epoxídicas, de poliuretano o polésteres, por la dificultad de manejo, deben ser aplicados en casos muy específicos y por restauradores especializados. Consolidación de grietas en muros con lechadas de cal, arena, cemento y un estabilizador de volumen o un expansor. Limpieza de residuos en area de trabajo, acabado final a los que serán libres de aplanado.

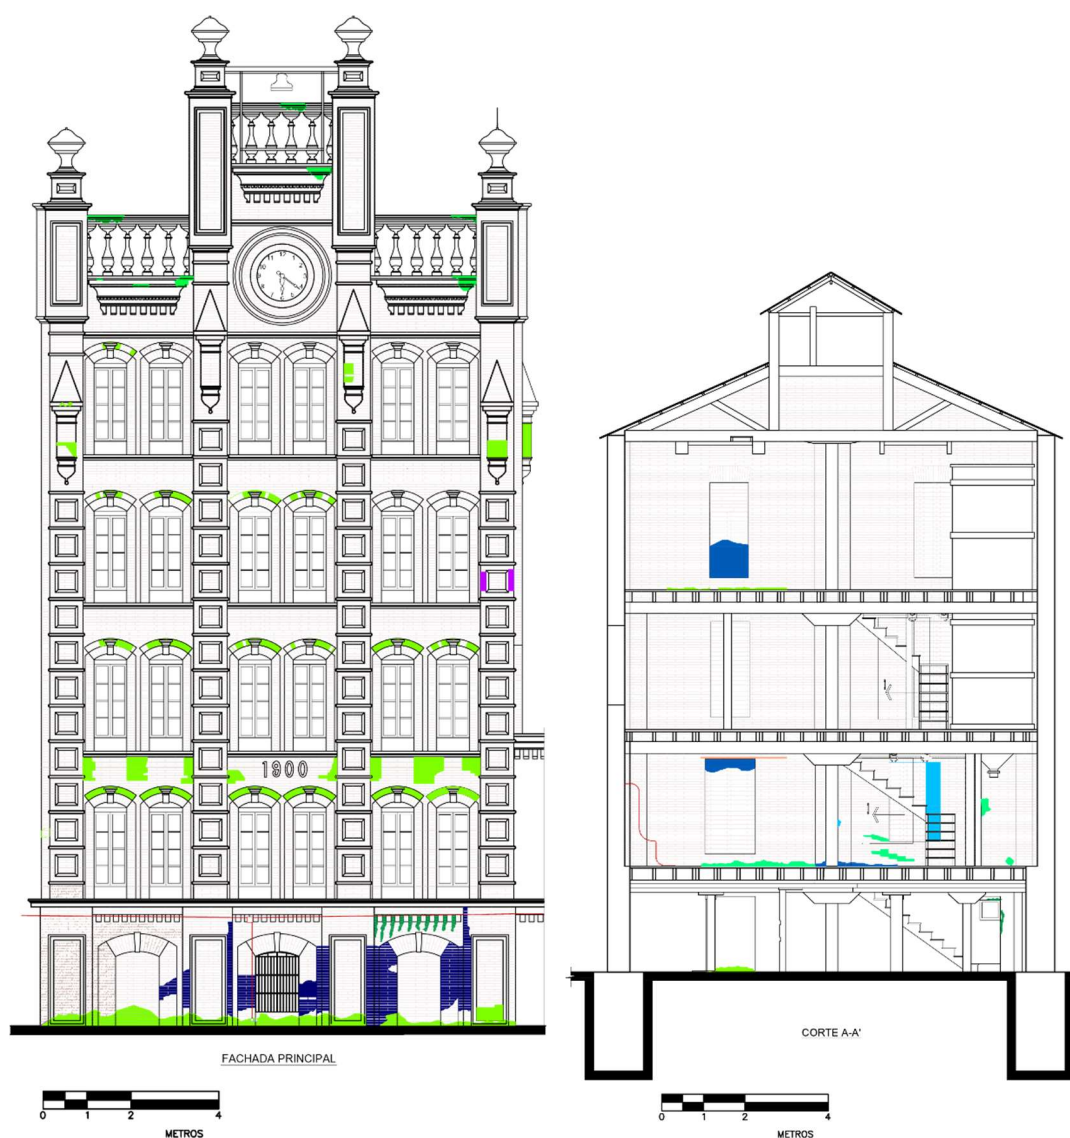
Figuras 126 y 127. Planos de deterioros. Fachada principal y corte A-A'. El mayor daño se refleja en el tabique aparente por la erosión, el tránsito peatonal y vehicular pesado y las fuertes lluvias de verano.

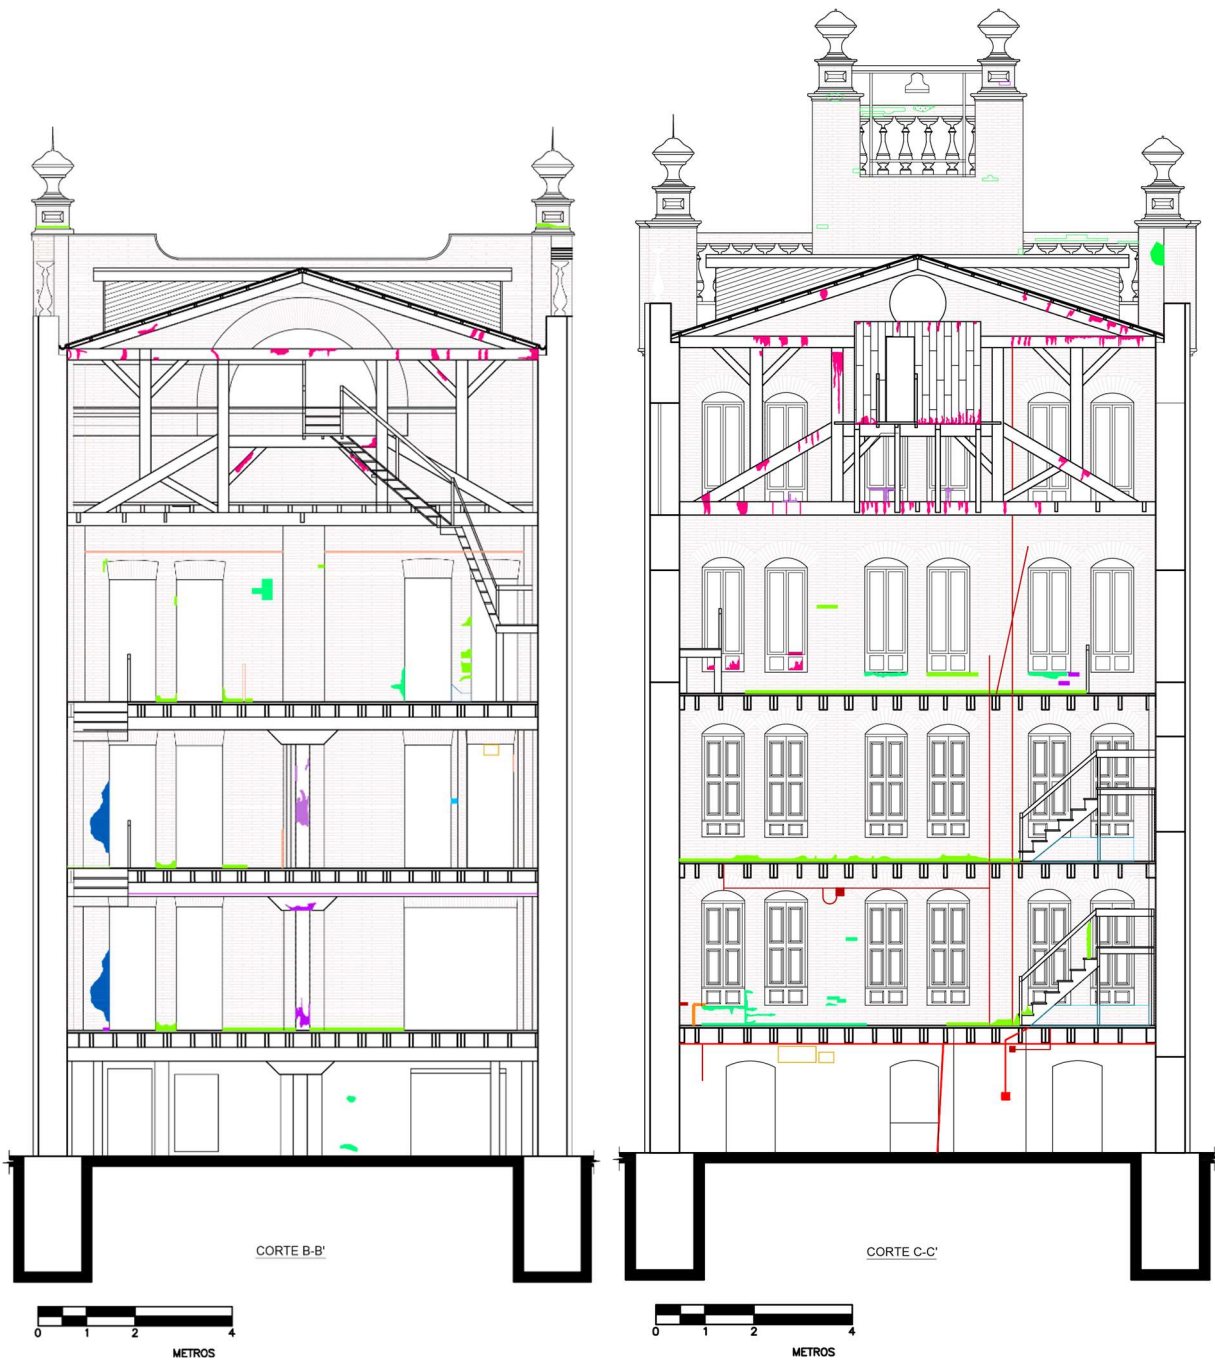
Figuras 128 y 129. Planos de deterioros. Cortes B-B' y C-C'. Los daños más severos se encuentran en la estructura que soporta la cubierta, a causa del guano, la radiación solar y las altas temperaturas que llegan sobrepasar los 50° C.

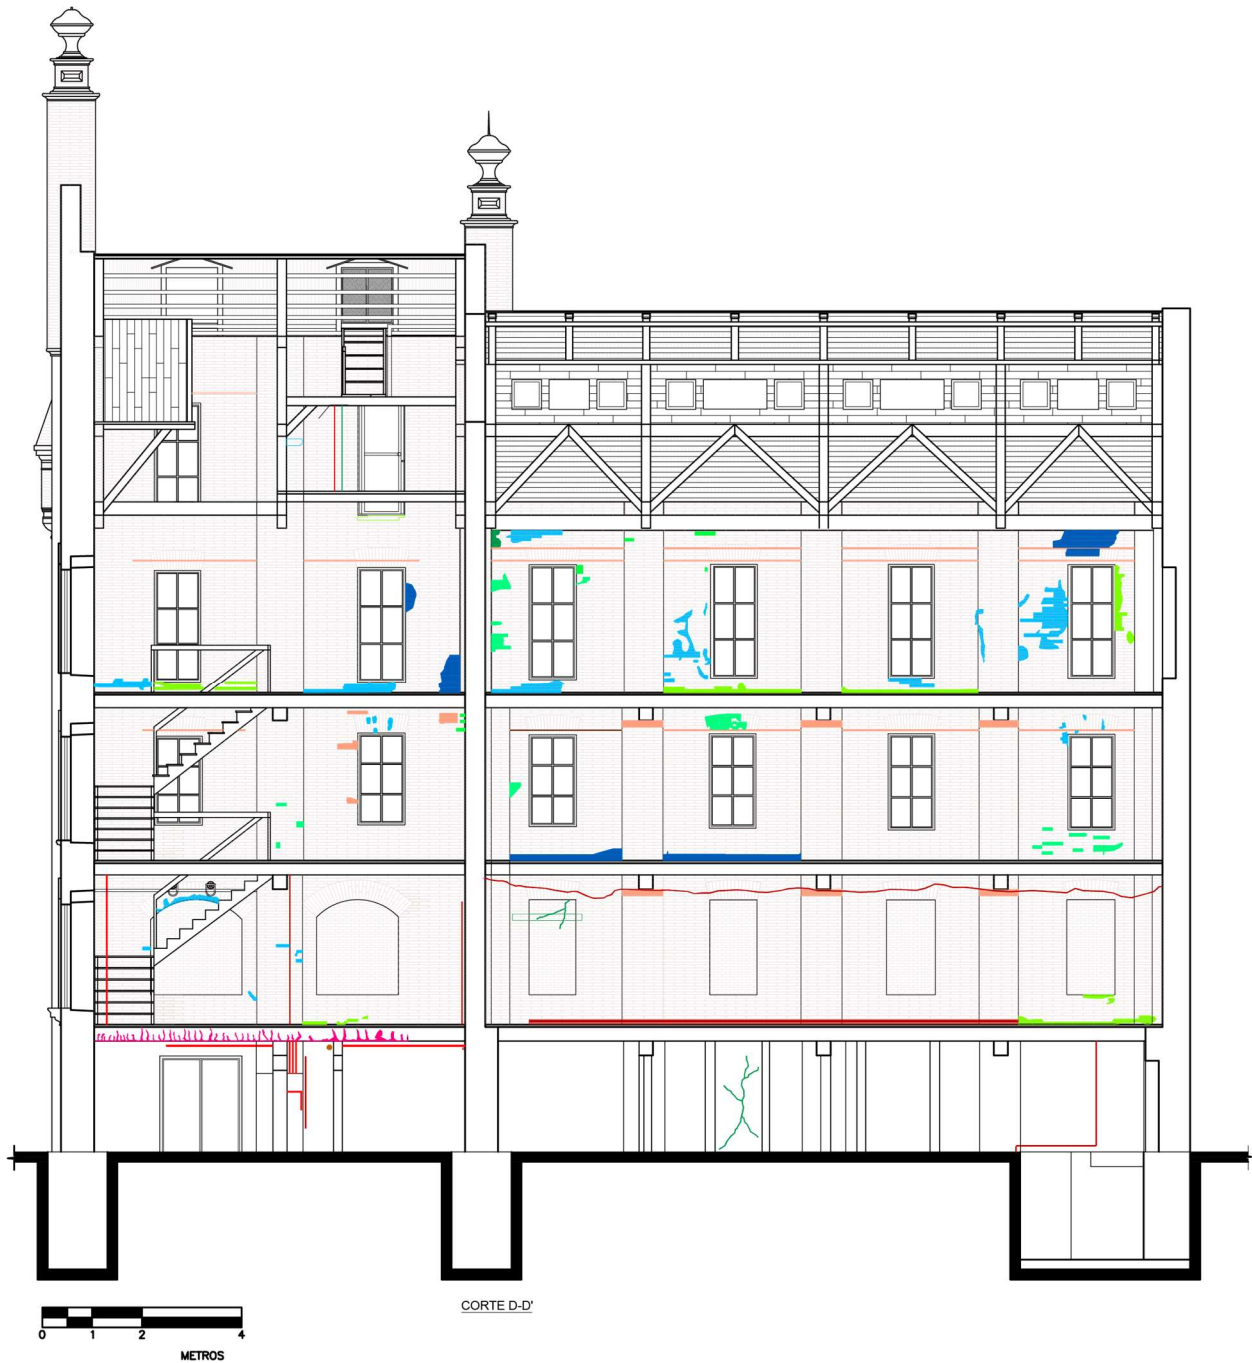
Figura 130. Planos de deterioros. Corte D-D'. Los muros de tabique han recibido la húmedas desde la cubierta de lámina y los canales de bajadas pluviales en mal estado.

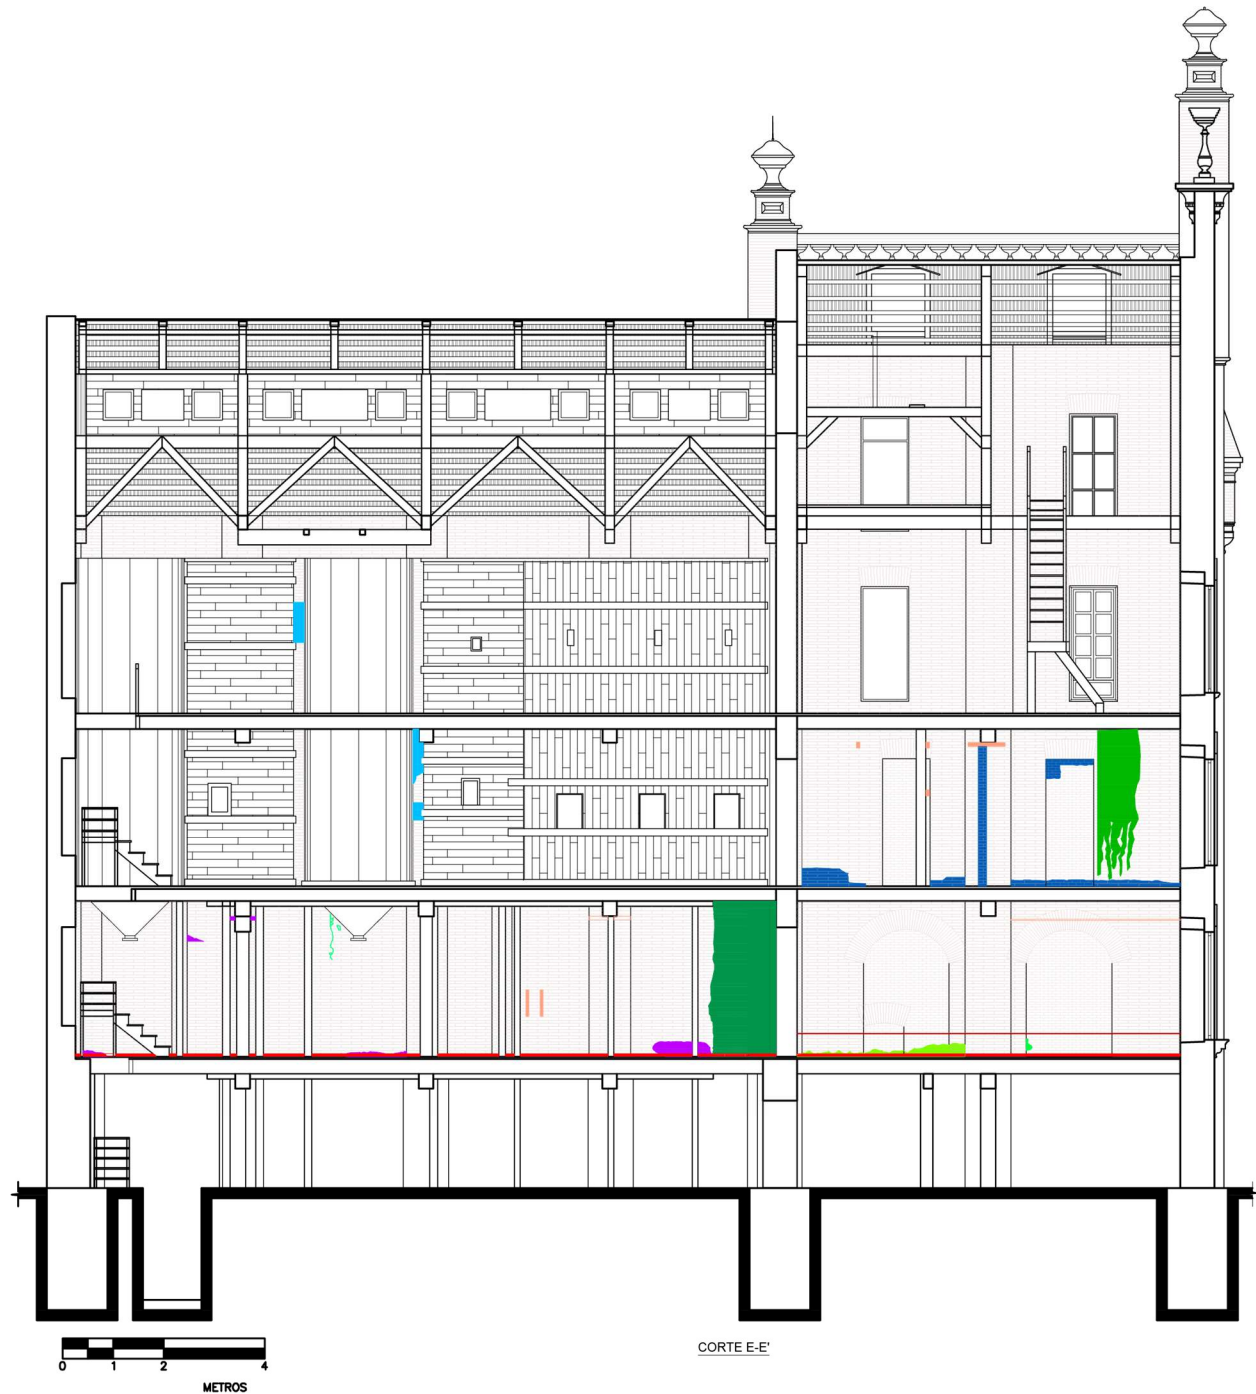
Figura 131. Planos de deterioros. Corte E-E'. Se presenta escurrimientos de agua pluvial desde la techumbre y los muros de tabique son los que reciben y emiten la humedad.
