Universidad Nacional Autónoma de México

**Factores arquitectónico-estructurales que influyeron en el daño severo de viviendas multifamiliares ante el sismo del 19 de septiembre de 2017 en la Ciudad de México**

Tesis teórica que para obtener el título de:  
Arquitecta

Ciudad Universitaria, CDMX, octubre 2020

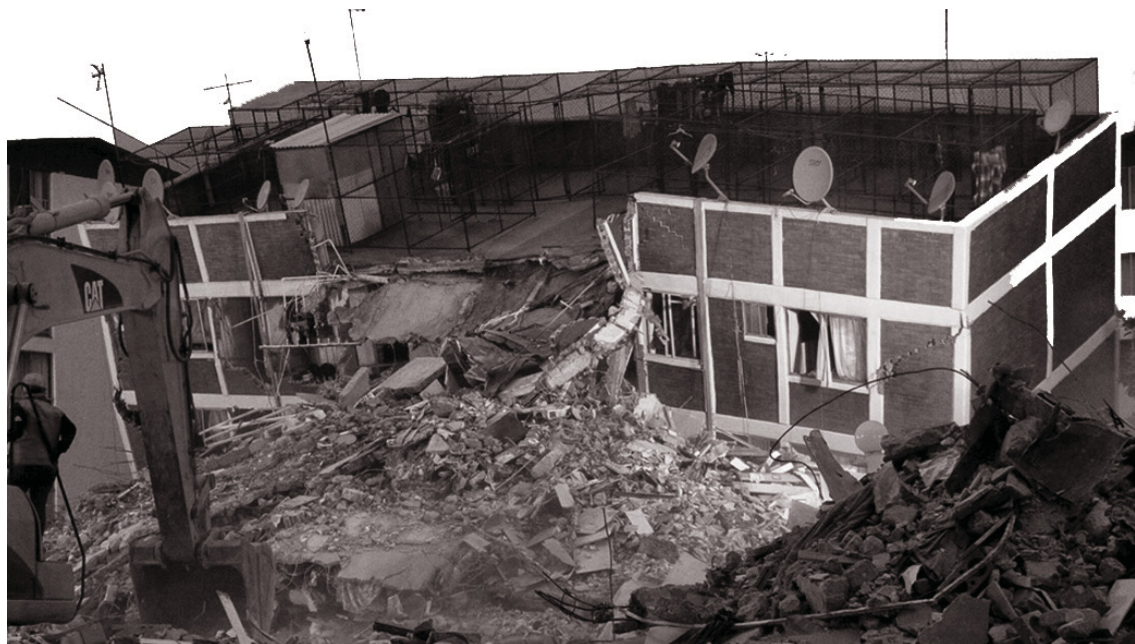
Figura 1.6 Colapso de Rancho del Arco 32, edificio multifamiliar de 6 niveles derrumbado por el sismo de 2017. Créditos fotográficos: Cuartoscuro. (Imagen obtenida de: <https://bit.ly/2K8tqcP>)

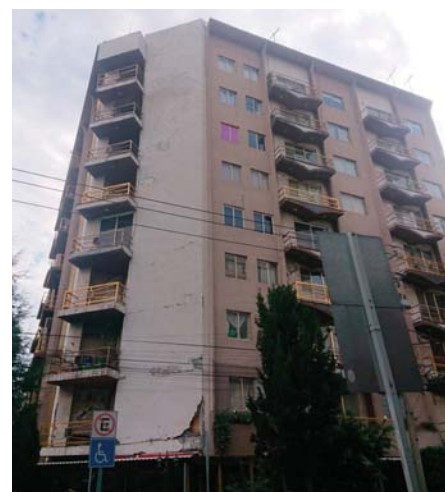
Figura 3.22 Edificio multifamiliar ubicado en la colonia Del Valle, el cual se encuentra en la esquina de Heriberto Frías y Pilares. Créditos fotográficos: Vania Catalán. 28 de marzo de 2019.

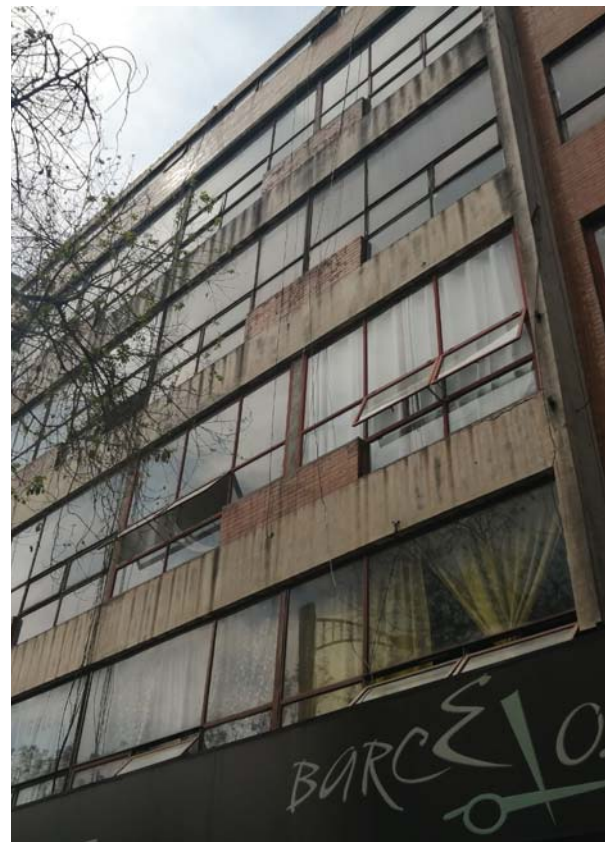
Figura 3.31 Edificio en Avenida Chapultepec registrado con daño alto (D3) de acuerdo con la información obtenida de dictámenes y plataformas en línea. Créditos fotográficos: Vania Catalán, Marzo de 2020.

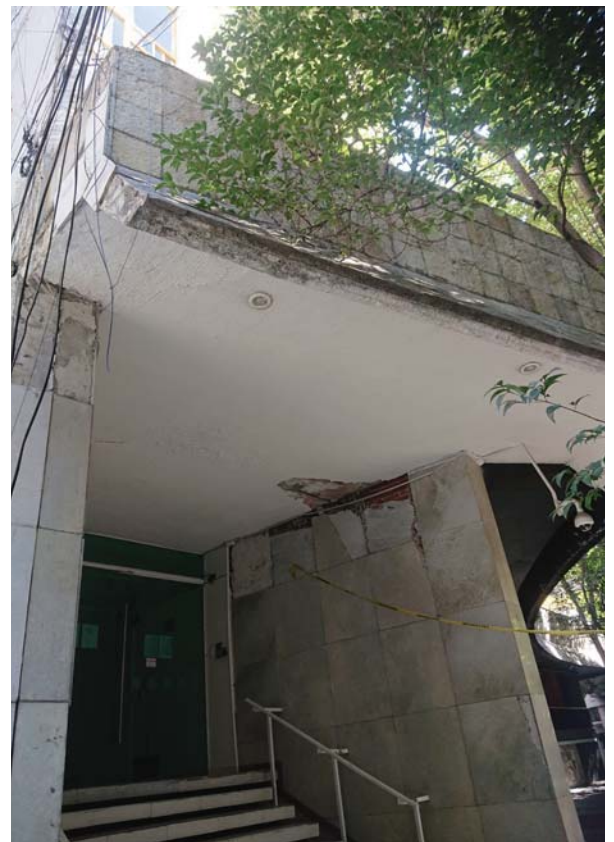
Figura 3.33 Edificio ubicado en la colonia Hipódromo Condesa registrado con daño muy alto (D4) de acuerdo con la información obtenida de dictámenes estructurales y plataformas en línea. Créditos fotográficos: Vania Catalán, Febrero de 2019.

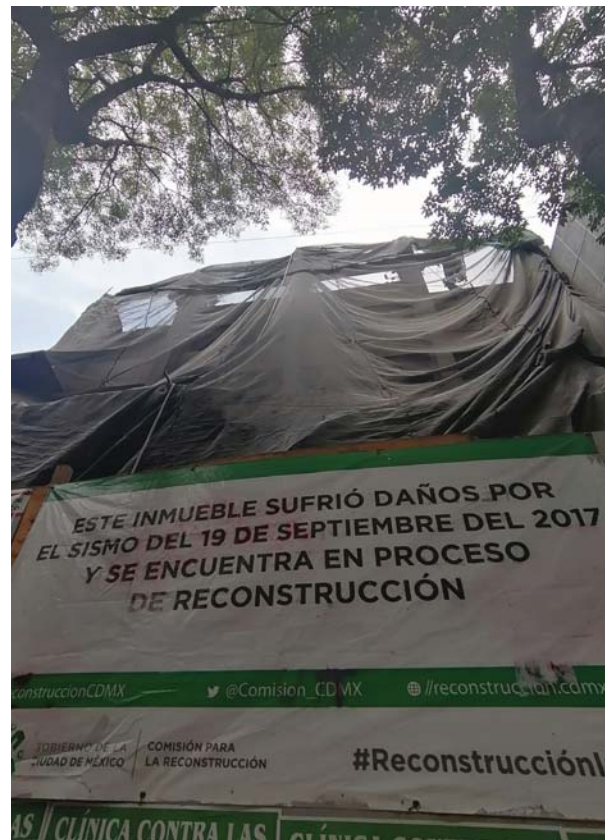
Figura 3.34 Edificio en la colonia Juárez registrado con daño muy alto (DS4) de acuerdo con la información obtenida de dictámenes y plataformas en línea. Créditos fotográficos: Vania Catalán. Marzo de 2020.

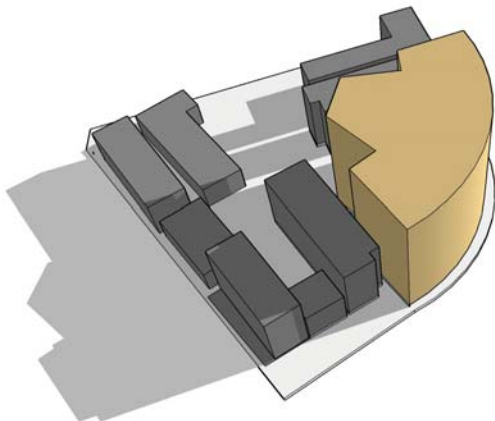
Figura 3.41 Edificio de 10 niveles que presentó daño muy alto (DS4). El edificio presentó golpeteo con el inmueble colindante. Además se observó irregularidad en planta con forma de semicírculo y un saliente. En la evaluación visual se observó que presentaba efecto de columna corta y adicionalmente su localización es en esquina.

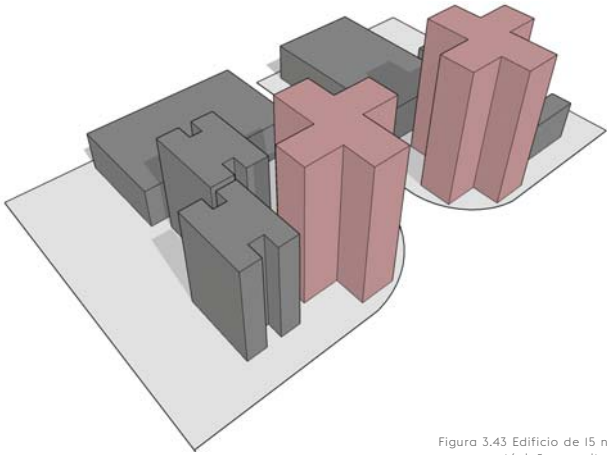
Figura 3.43 Edificio de 15 niveles que presentó daño muy alto (DS4). Los edificios del conjunto presentaron irregularidad en planta (en forma de T), y se encuentran localizados en esquina.

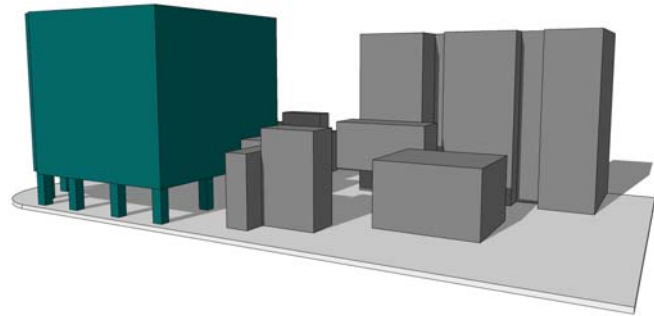
Figura 3.44 Edificio de 9 niveles que en 1985 tenía 5. El inmueble se dictaminó con daño alto y presentó planta baja débil al utilizarla como estacionamiento, irregularidad en planta al tener un patio central y salientes del edificio, además es un edificio localizado en esquina.

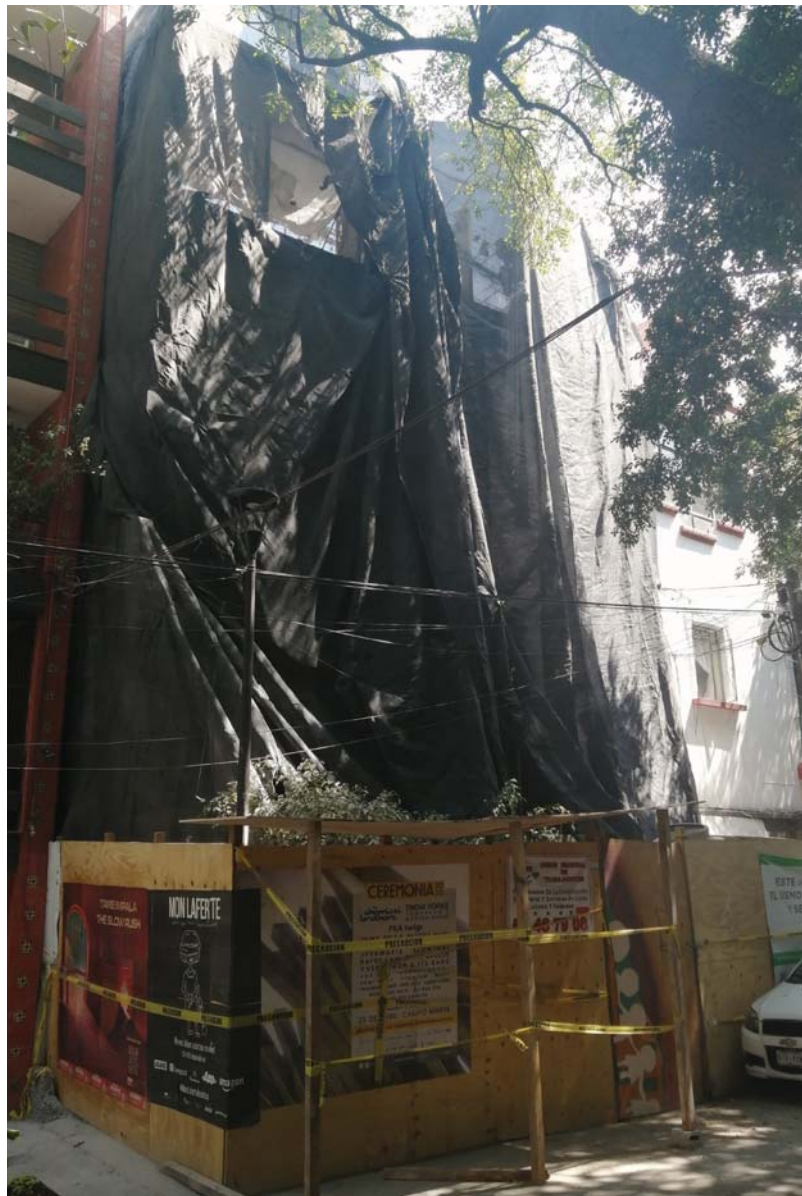
Figura E. Edificio en Av. Ámsterdam que presenta golpeteo con edificio colindante.  
Créditos fotográficos: Vania Catalán, Marzo de 2020

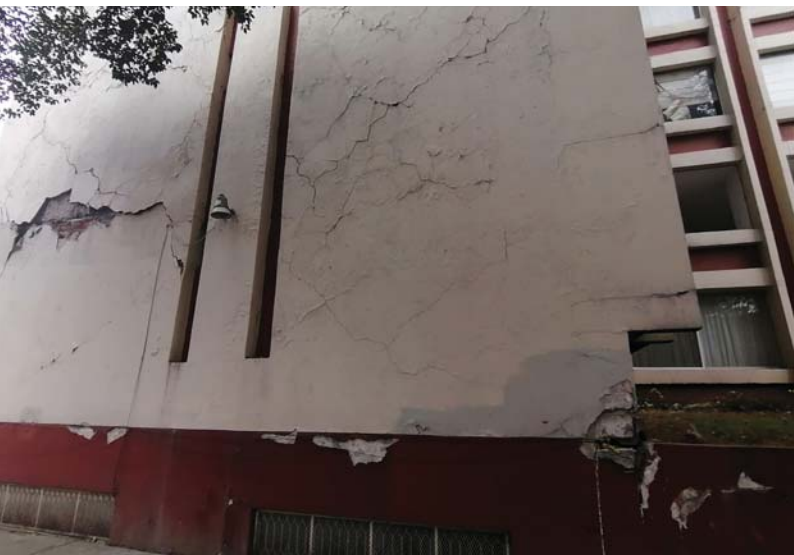
Figura A.2 Fachada del edificio habitacional Aguascalientes 12 a dos años y medio del evento sísmico. El edificio aún se encuentra deshabitado y sin comenzar un proyecto de reestructuración. Créditos fotográficos: Vania Catalán, Marzo de 2020

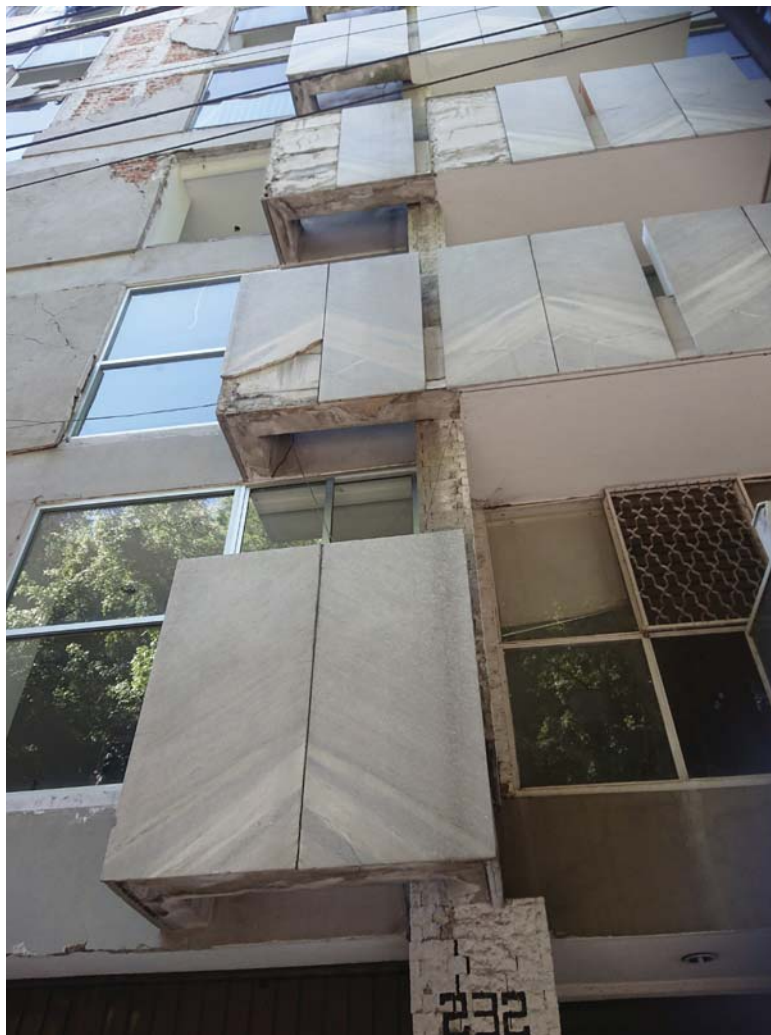
Figura A.10. Vista de los daños en fachada. Créditos fotográficos: Vania Catalán, Febrero de 2019.

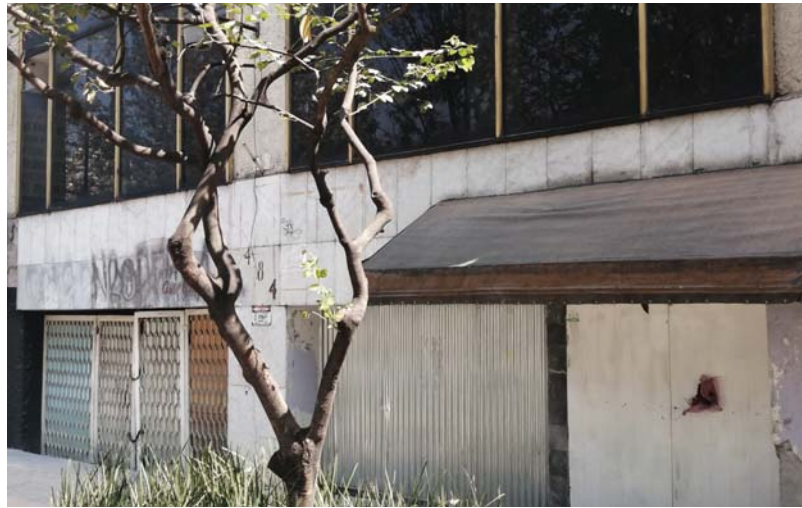
Figura A 18 Edificio en espera de proyecto de reestructuración. Acceso peatonal y vehicular. Fachada dañada en los acabados. Créditos fotográficos: Vania Catalán, Marzo de 2020.
