UNIVERSIDAD NACIONAL AUTÓNOMA DE MÉXICO  
FACULTAD DE ARQUITECTURA  
TALLER LUIS BARRAGÁN

*Proyecto de reconversión de la Parroquia de Santa Catarina Mártir, CDMX*

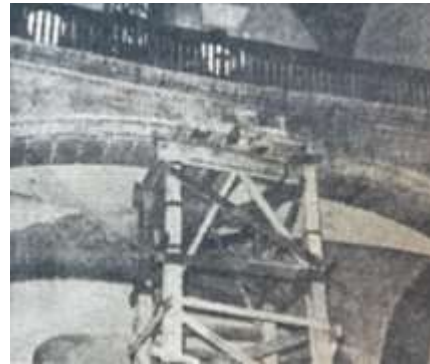
Imagen 1.1 Apuntalamiento en Arco del Coro por daños (1950)

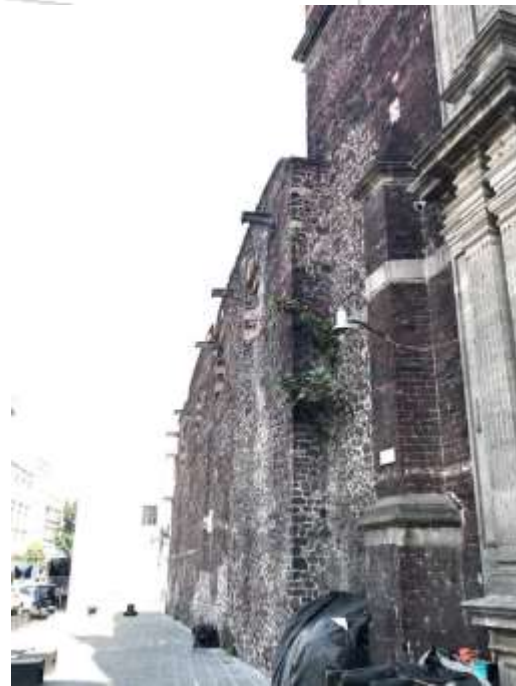
Vista desde Calle República de Brasil

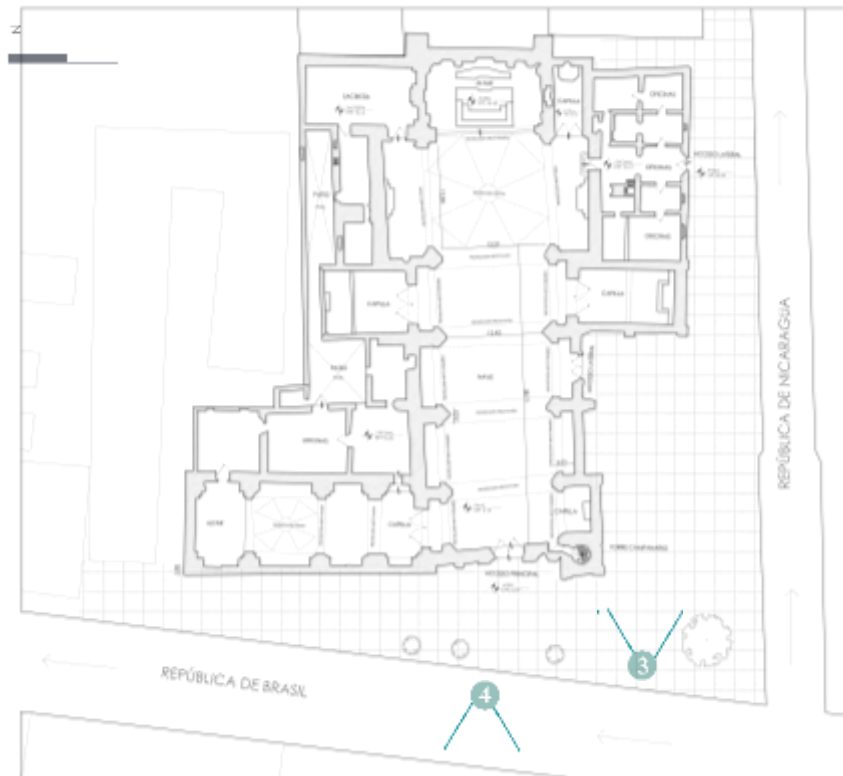
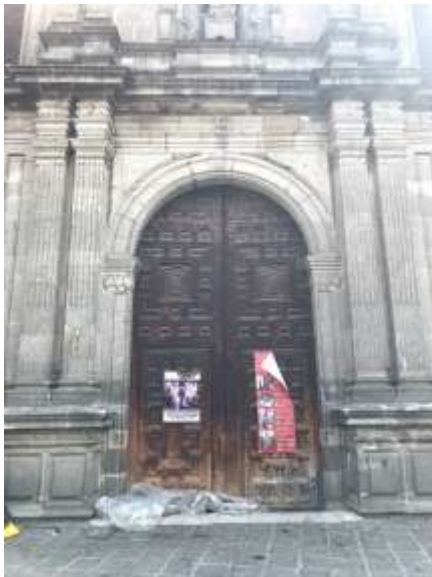
3 Puerta principal dañada por humedad, exposición solar y vandalismo.

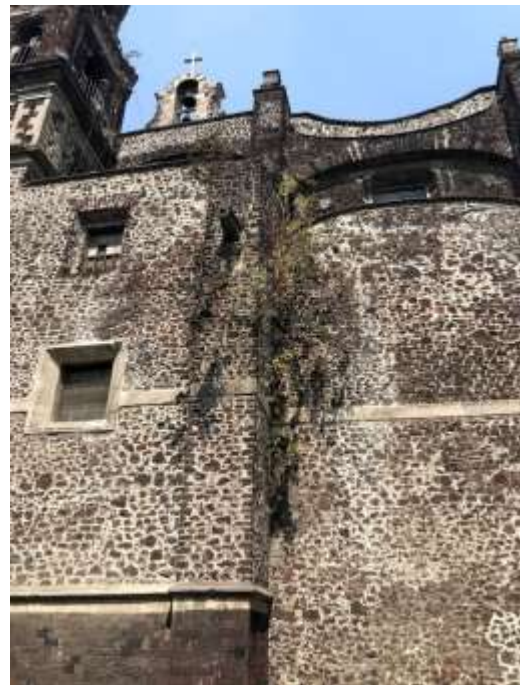
6 Daños de flora parásita en contrafuerte ubicado en fachada lateral. Vista desde calle República de Nicaragua.

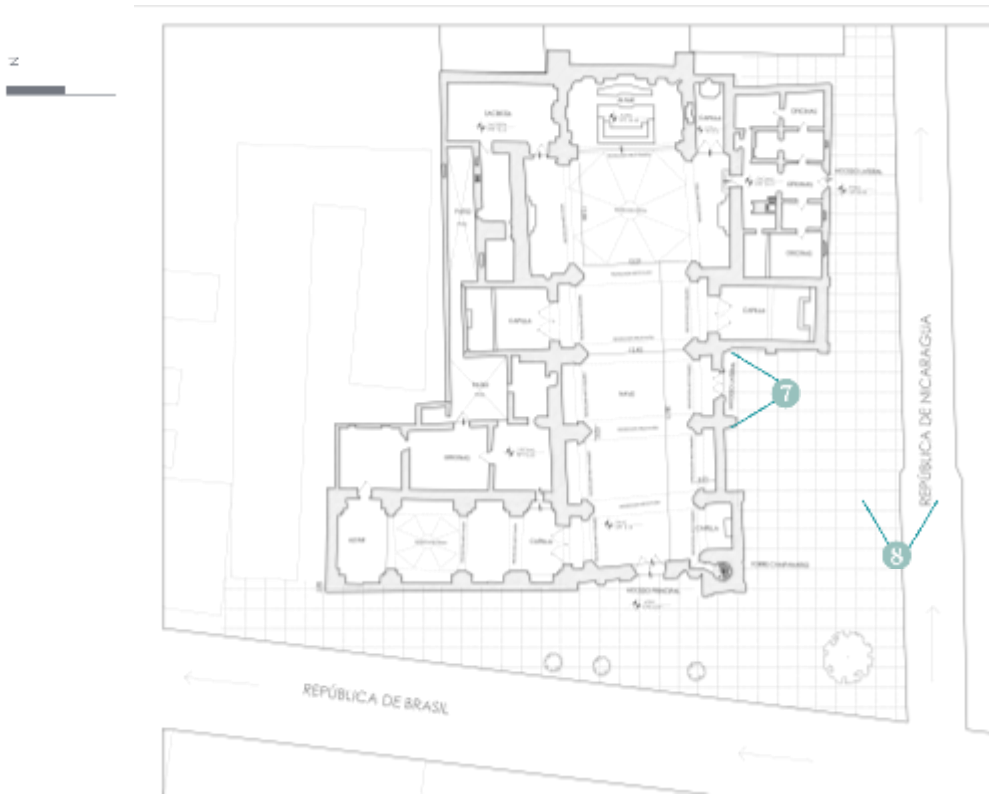
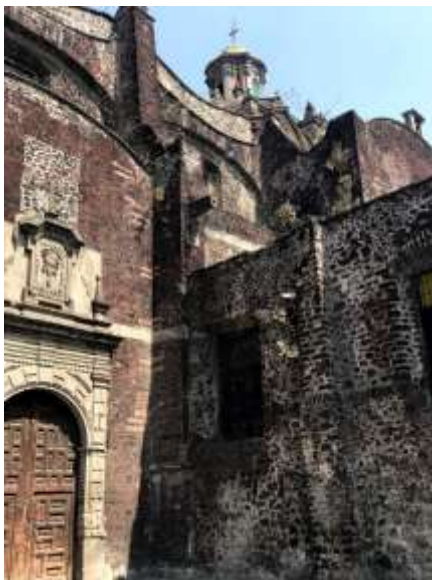
7 Fachada lateral dañada por vegetación parásita y puerta de acceso dañada por humedad, exposición solar y vandalismo. Vista desde Calle República de Nicaragua

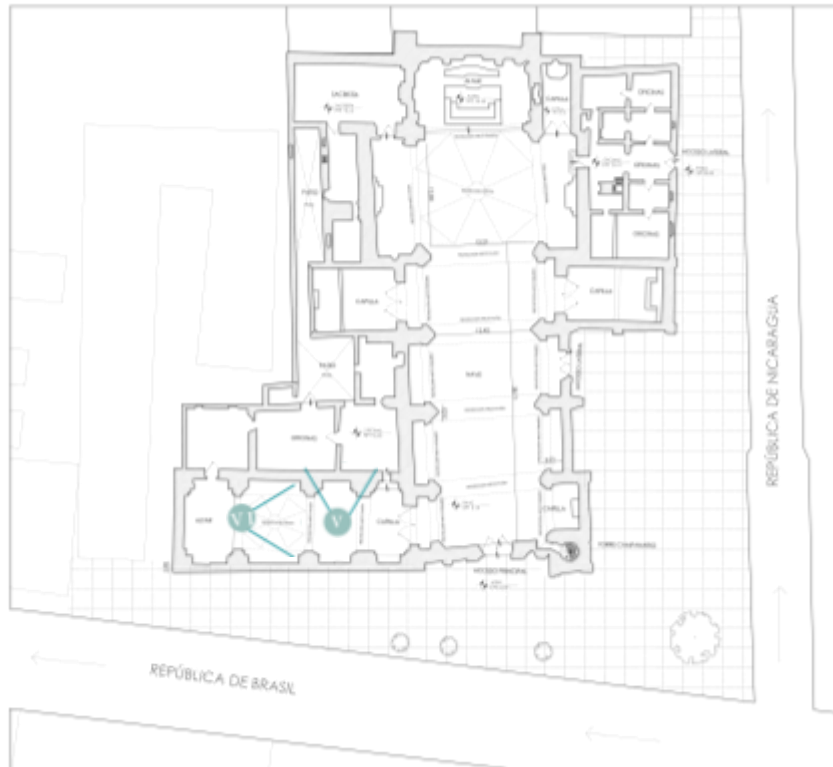
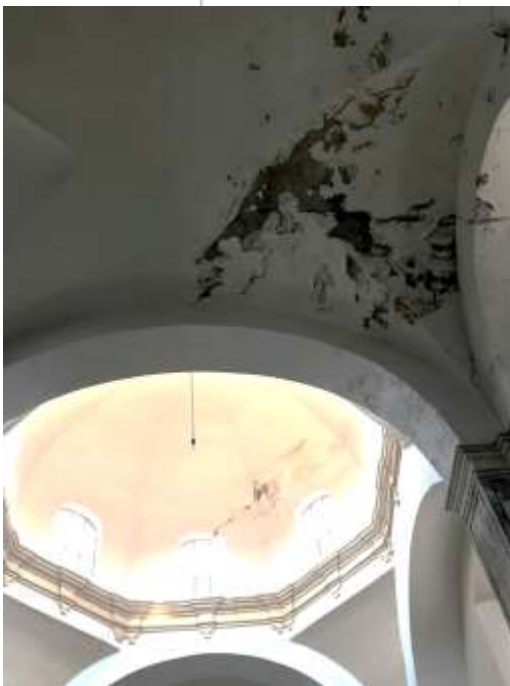
V Daños en pechina de cúpula ubicada en la capilla lateral izquierda sobre calle República de Brasil.

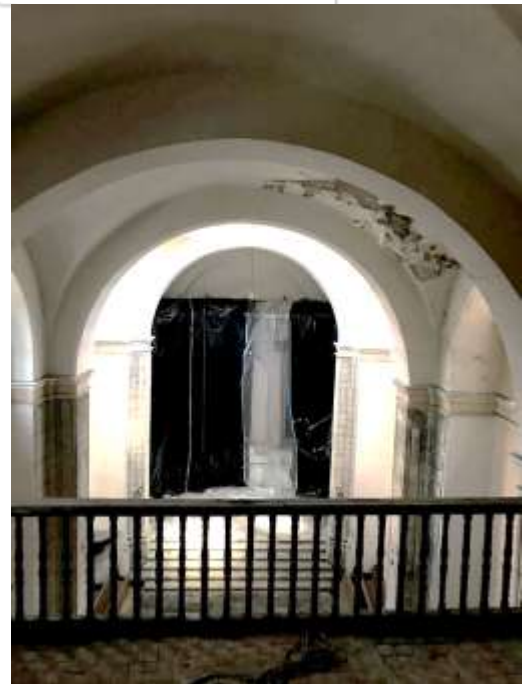
VI Daños en pechina de cúpula ubicada en la capilla lateral izquierda sobre calle República de Brasil.

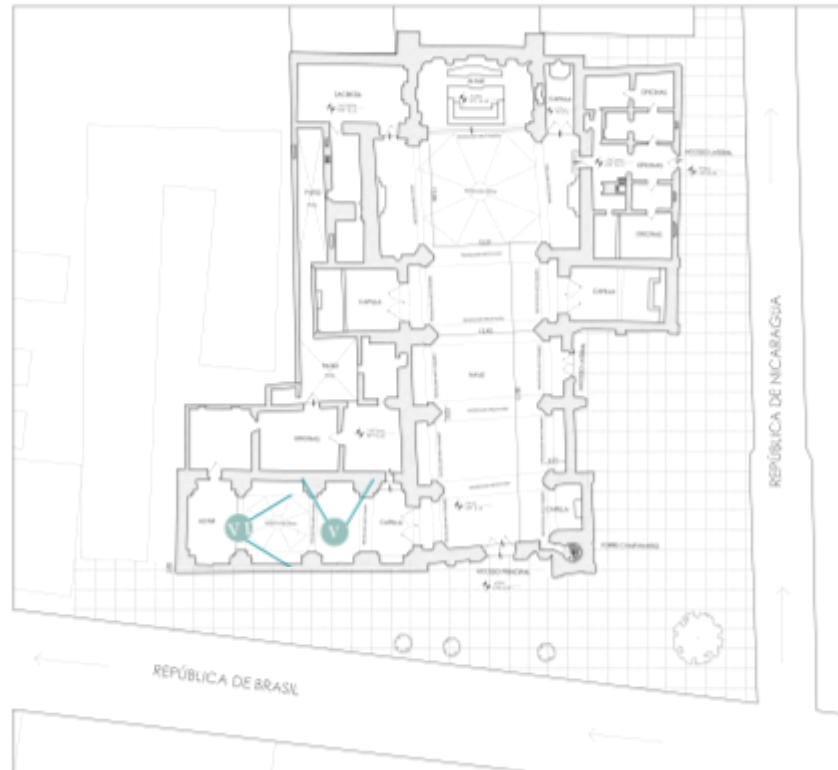
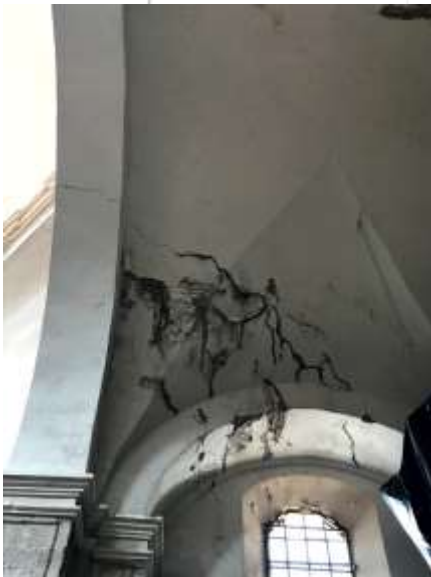
**V** Daños en pechina de cúpula ubicada en la capilla lateral izquierda sobre calle República de Brasil.

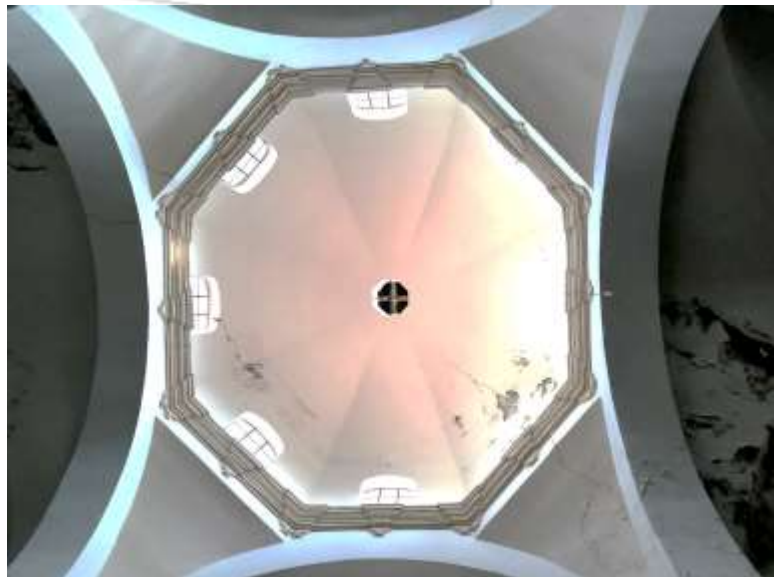
**VI** Daños en cúpula ubicada en la capilla lateral izquierda sobre calle República de Brasil.

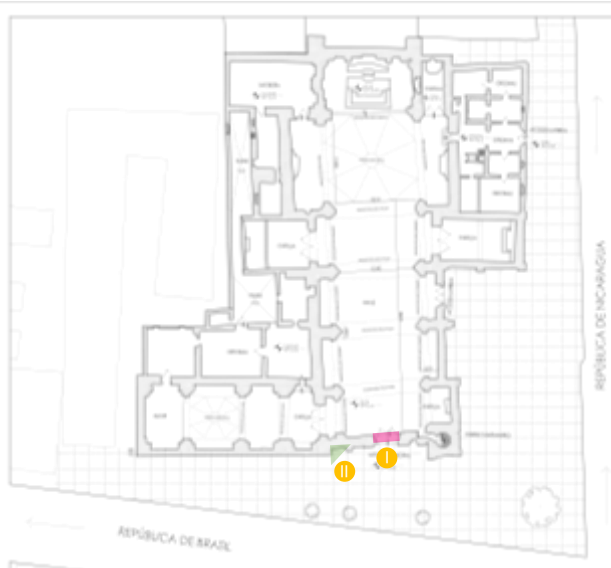
## Registro de daños exterior

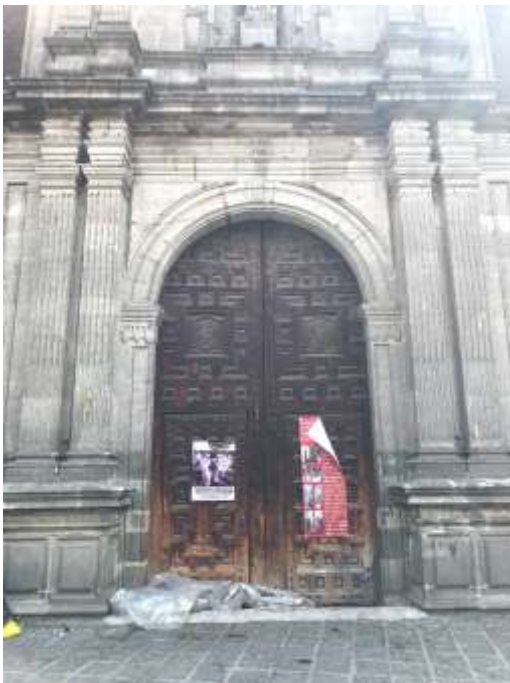
Daño en puerta principal por humedad, exposición solar y vandalismo

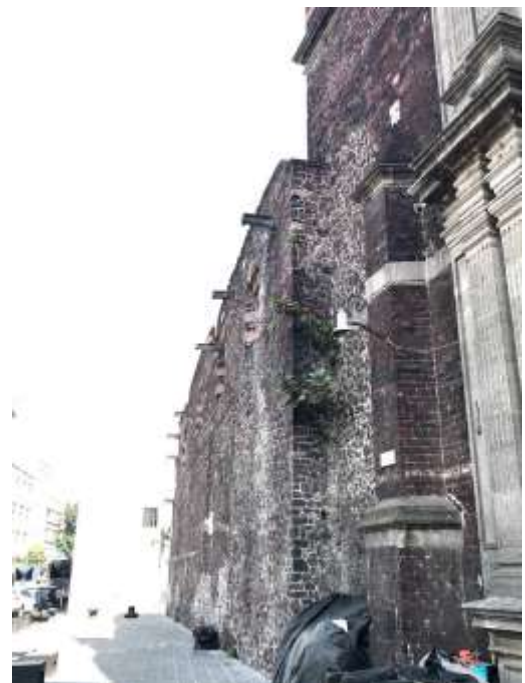
Invasión de flora parásita en fachada principal y población indigente.

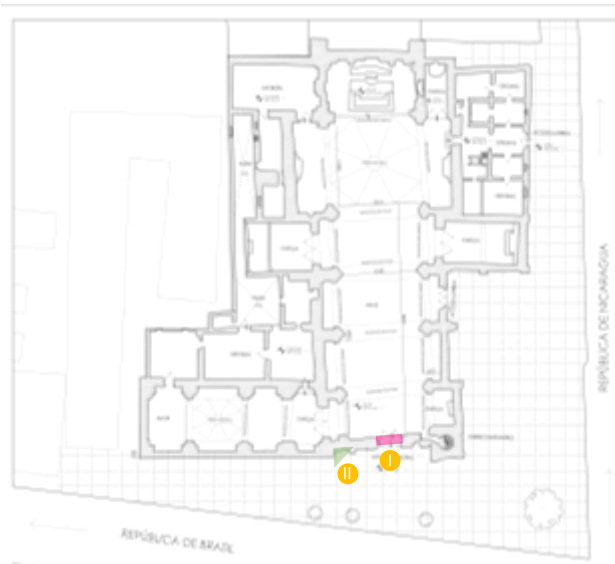
## Registro de daños exterior

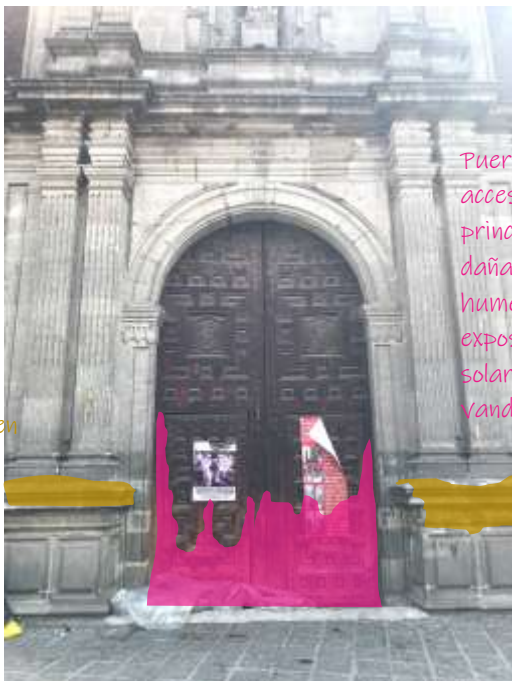
Puerta de acceso principal dañada por humedad, exposición solar y vandalismo

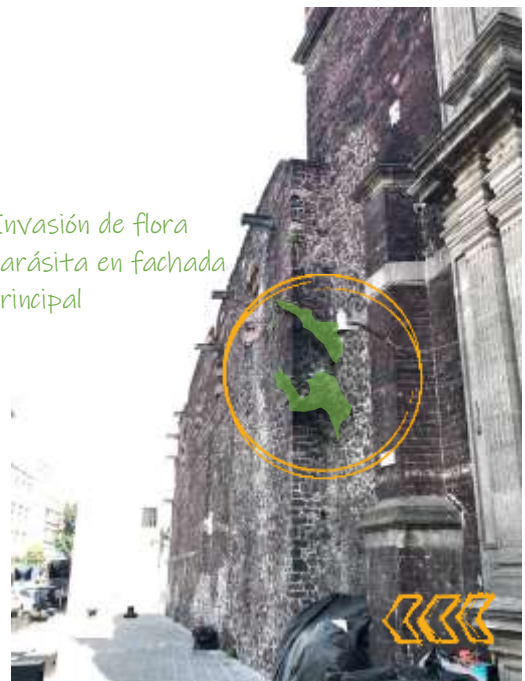
Invasión de población indigente

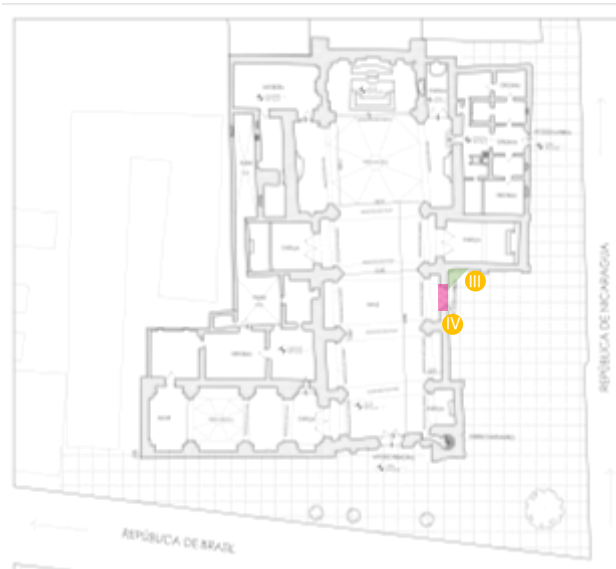
## Registro de daños exterior

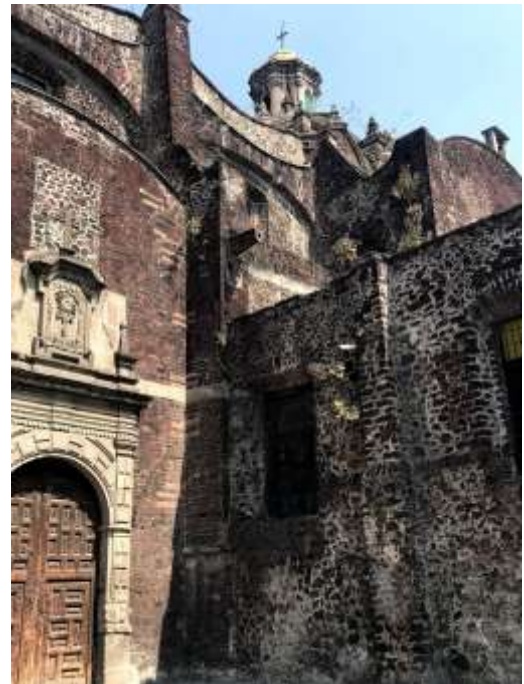
Daño en puerta de acceso lateral sur e invasión de flora parásita

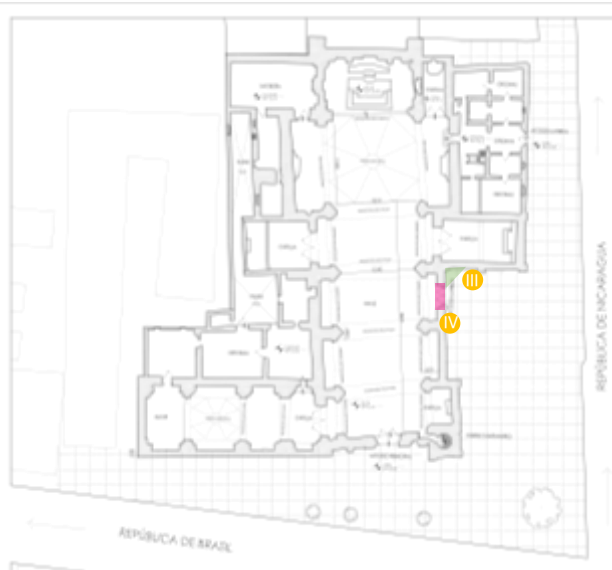
## Registro de daños exterior

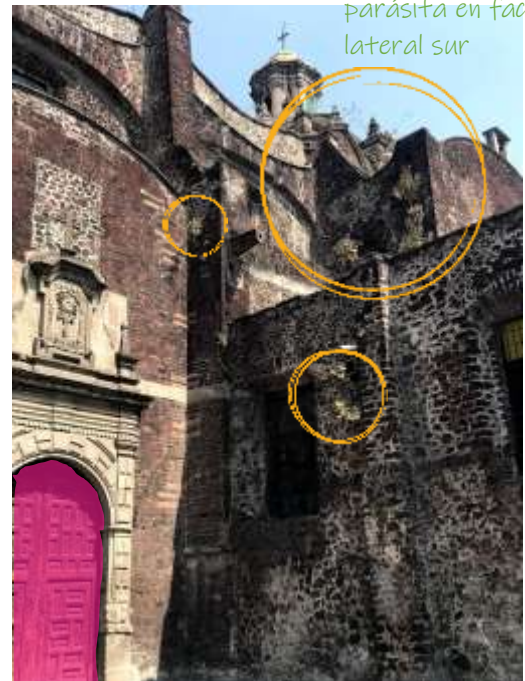
Invasión de flora parásita en fachada lateral sur

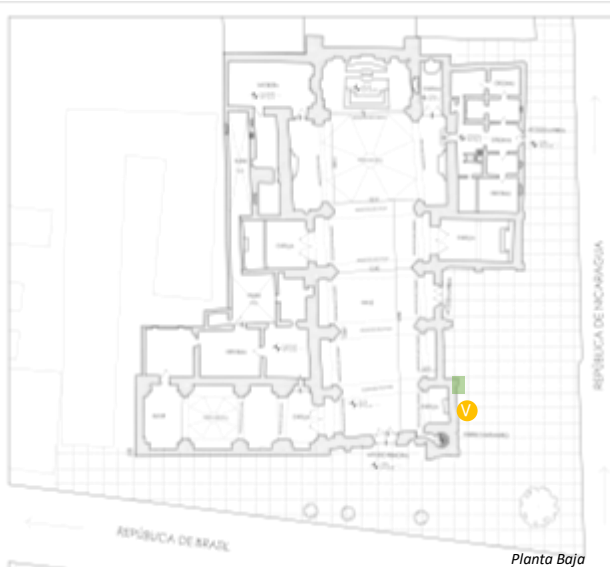
Planta Baja  
Plano A-02

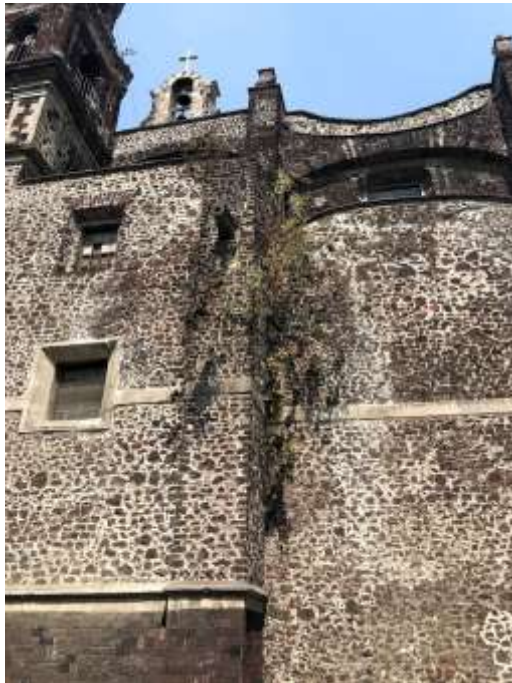
Invasión de flora parásita en  
contrafuerte localizado en el eje 9,  
fachada sur

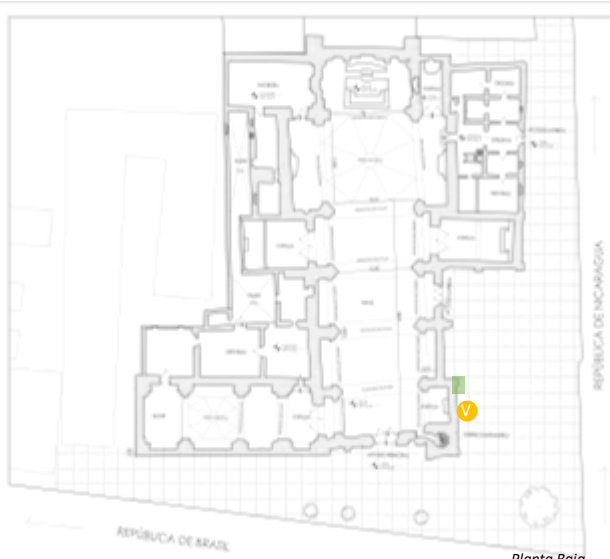
## Registro de daños exterior

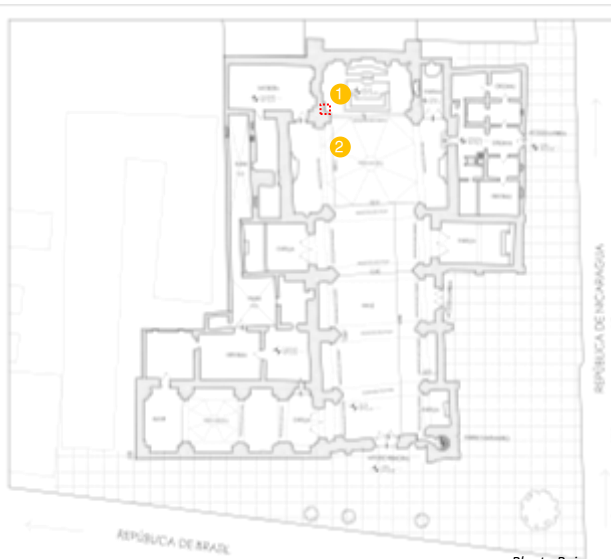
## Registro de daños interior

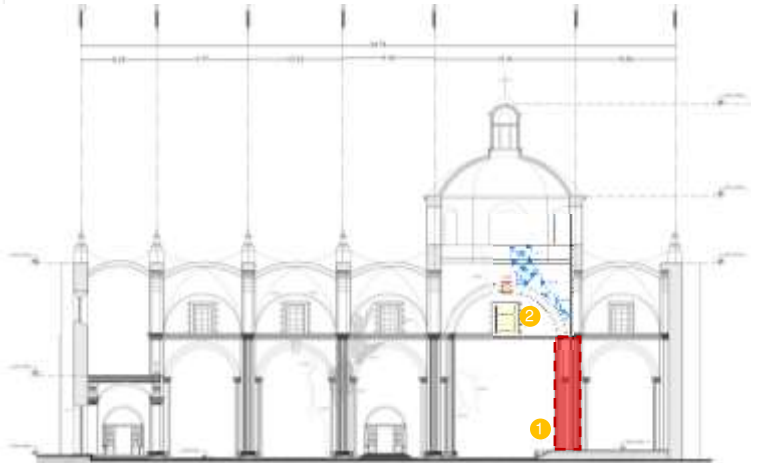
Daños en sección longitudinal B-B"

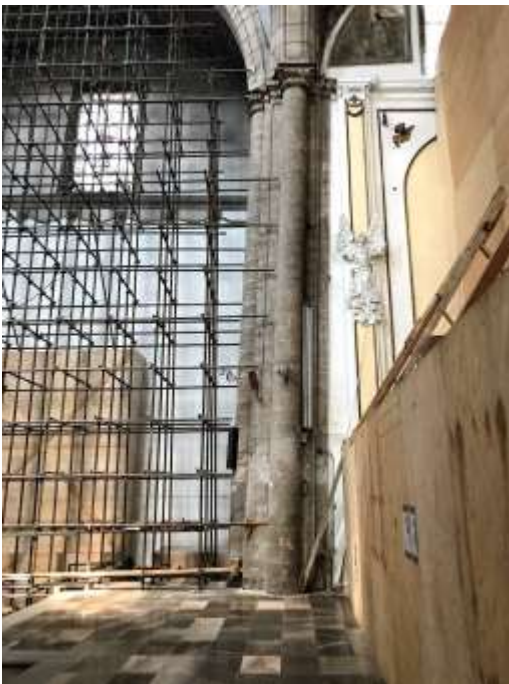
Columna de arco toral y triunfal lado izquierdo fuera de plomo

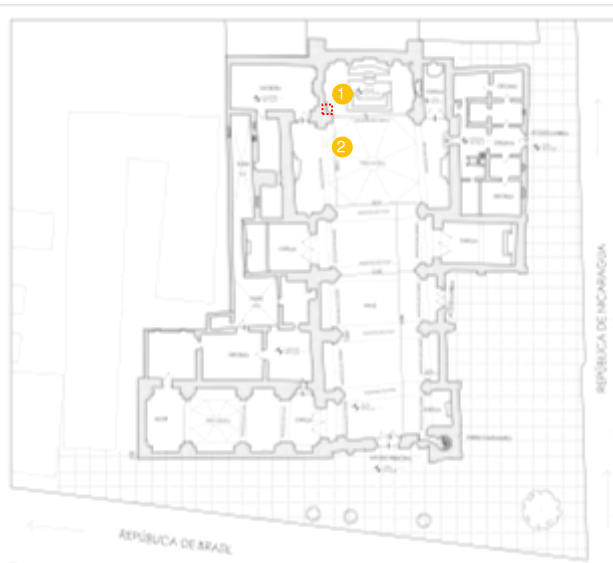
## Registro de daños interior

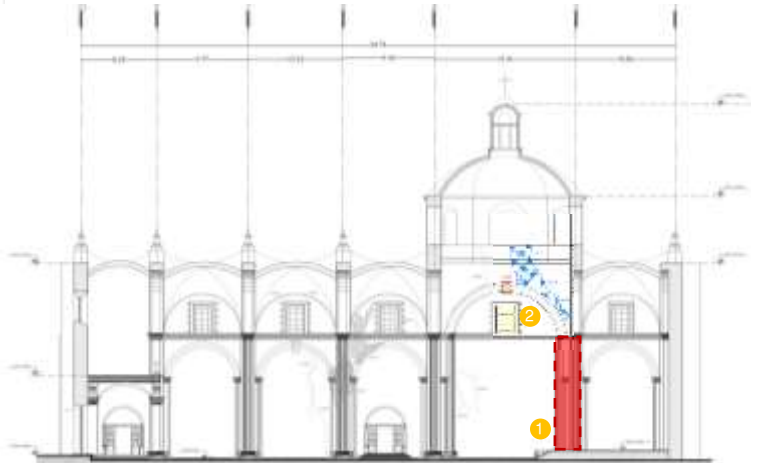
Daños en sección longitudinal B-B"

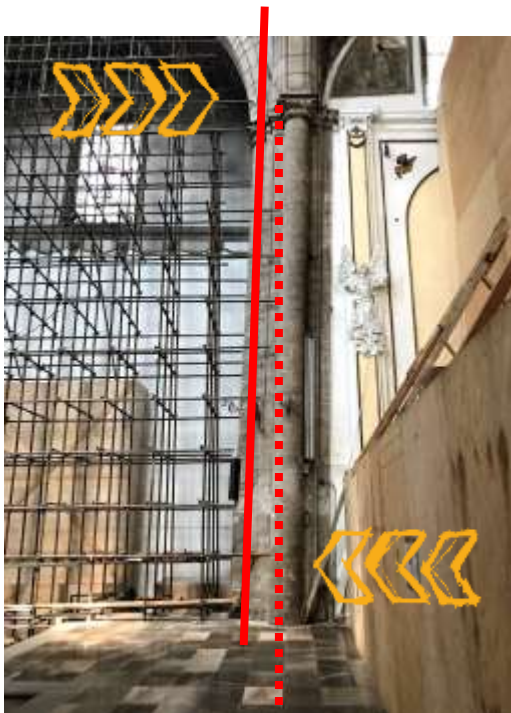
Señalamiento de daños

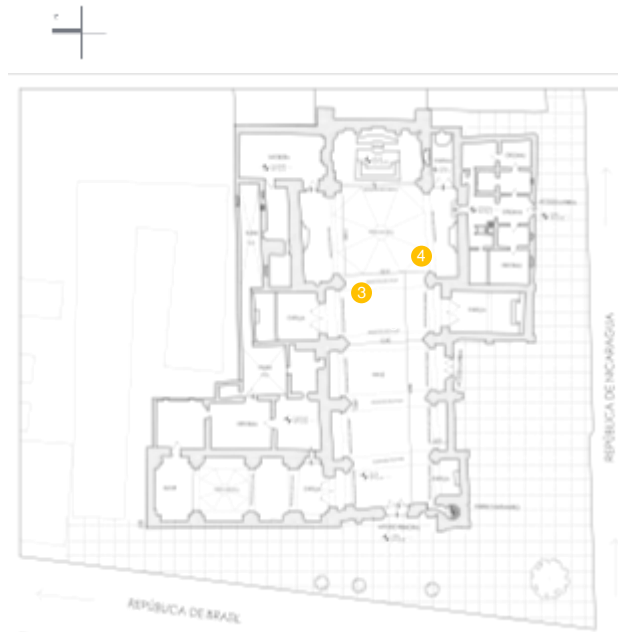
## Registro de daños interior

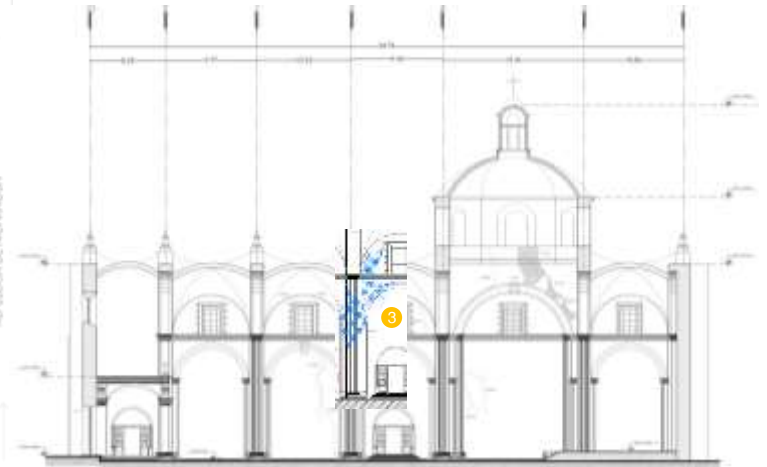
Daños en sección longitudinal B-B"

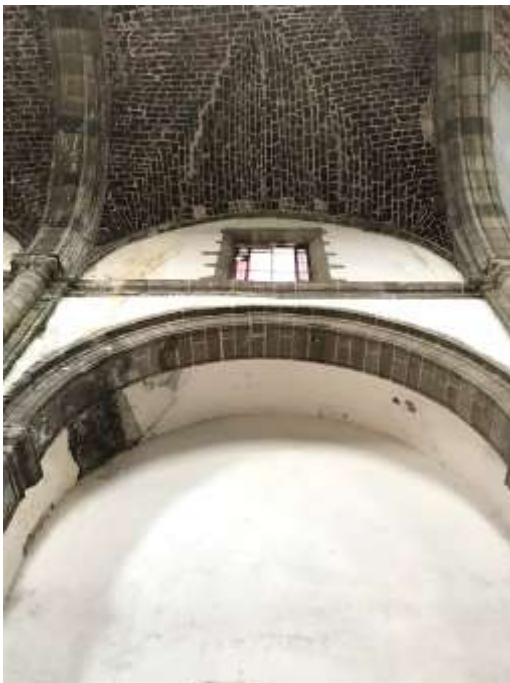
Humedad y grietas descendentes de la bóveda hacia muro y arco lateral, eje H

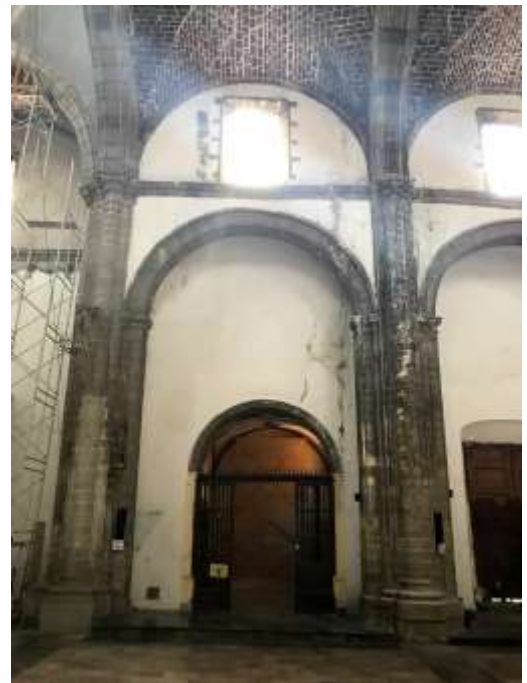
Humedad y grietas descendentes de muro lateral hacia columna y arco, eje H

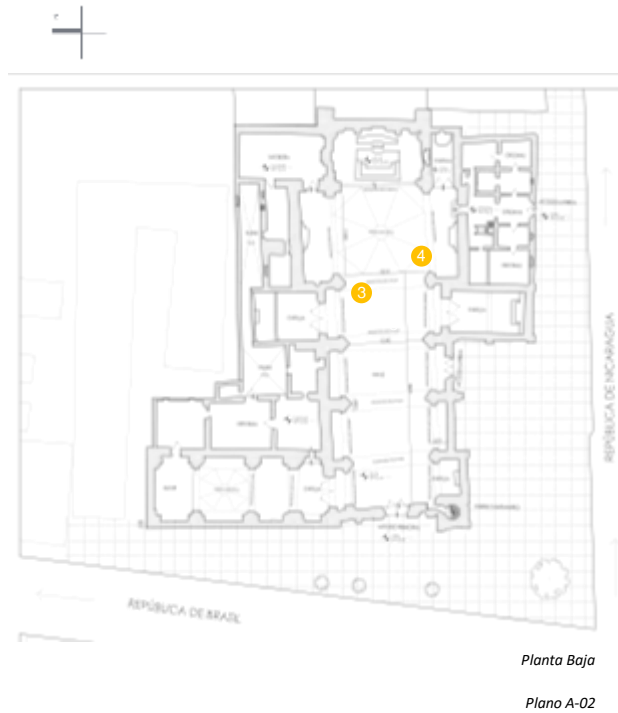
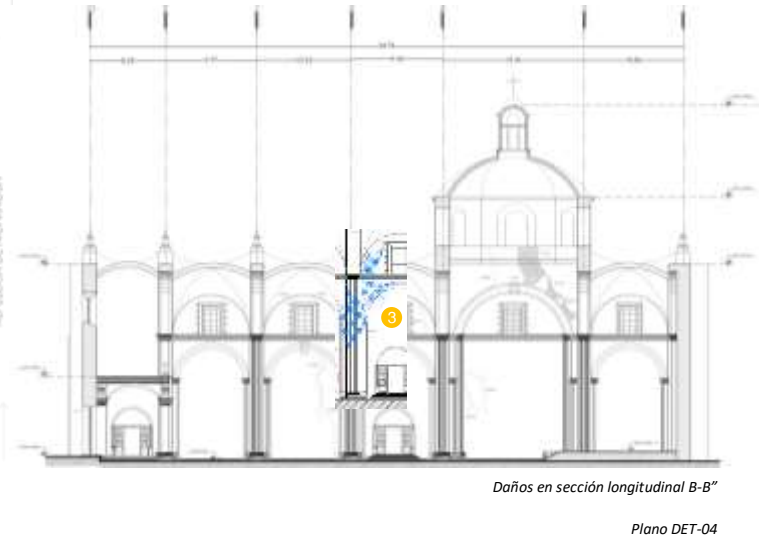
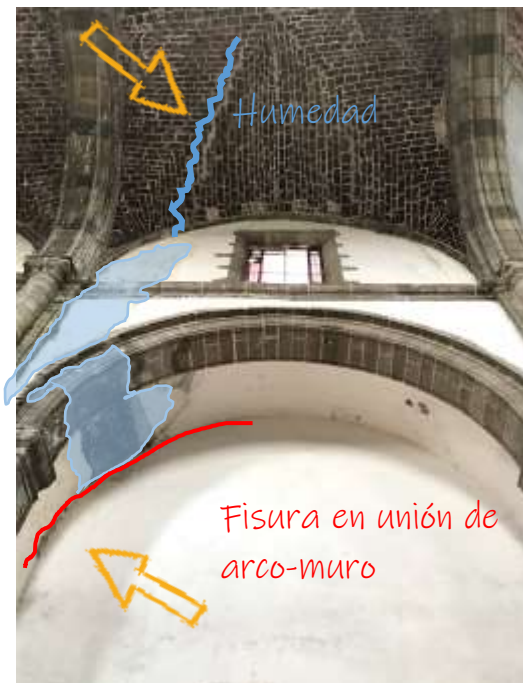
Humedad y grietas descendentes de la bóveda hacia muro y arco lateral, eje H

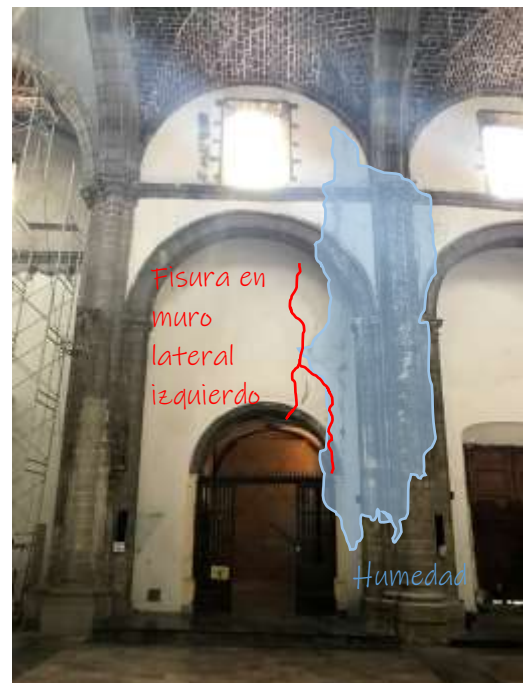
Humedad y grietas descendentes de muro lateral hacia columna y arco, eje H

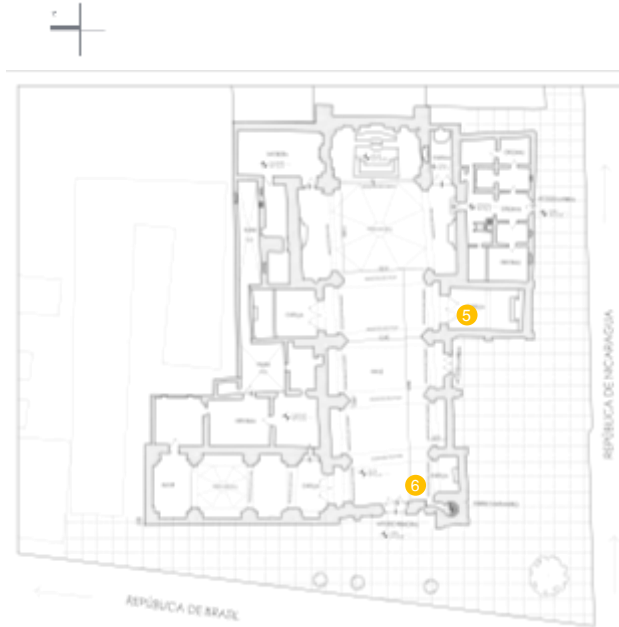
## Registro de daños interior

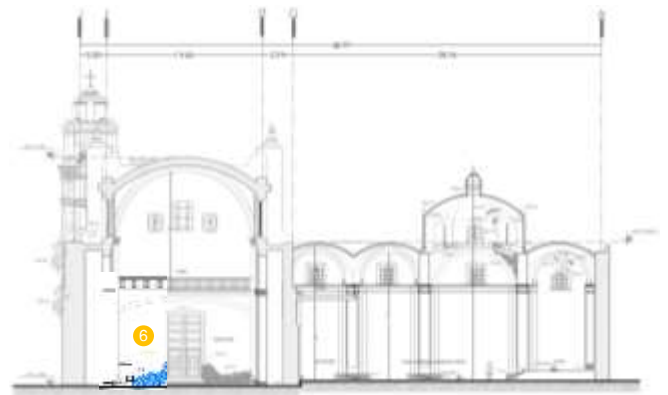
Daños en sección transversal A-A"

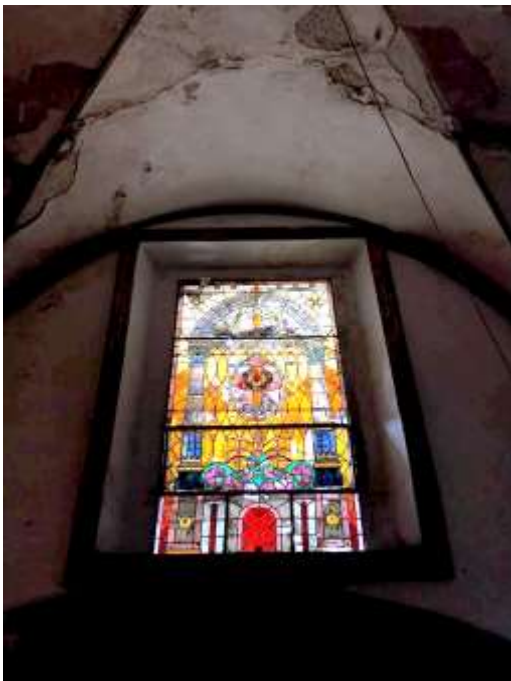
Humedad y grietas descendentes de la bóveda hacia muro en capilla lateral

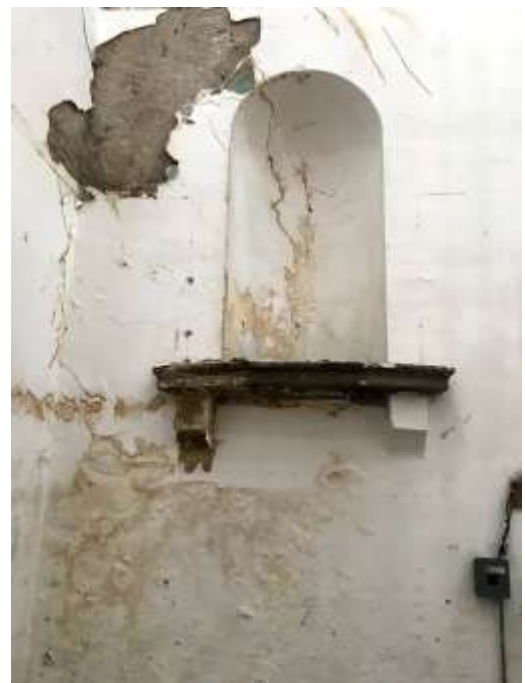
Humedad, grietas y desprendimiento de aplanado en muro interior de fachada oriente

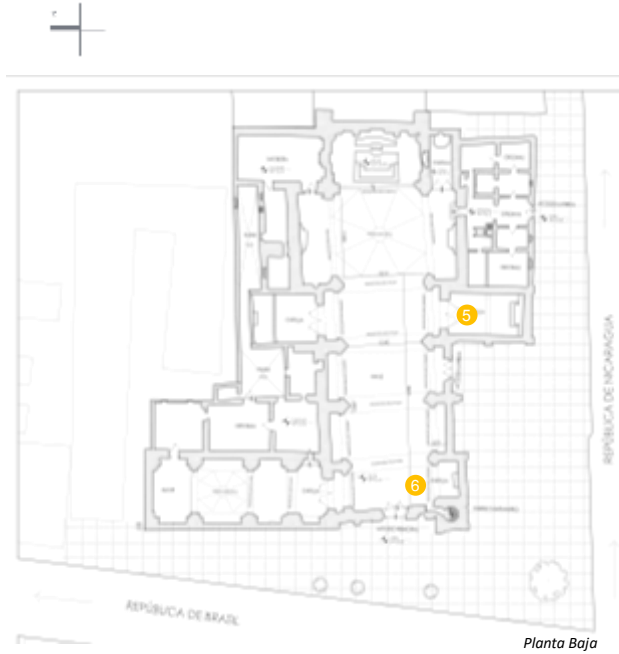
## Registro de daños interior

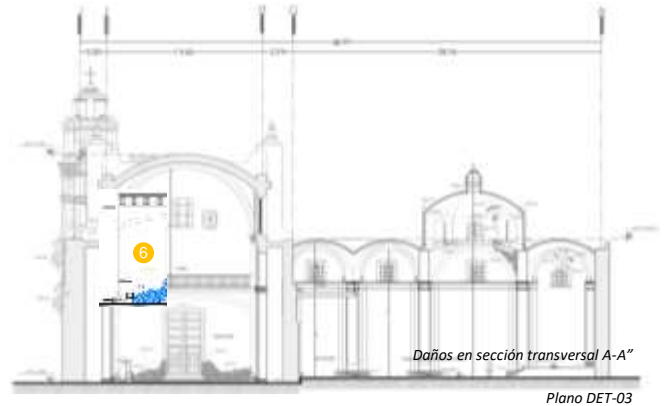
Daños en sección transversal A-A''

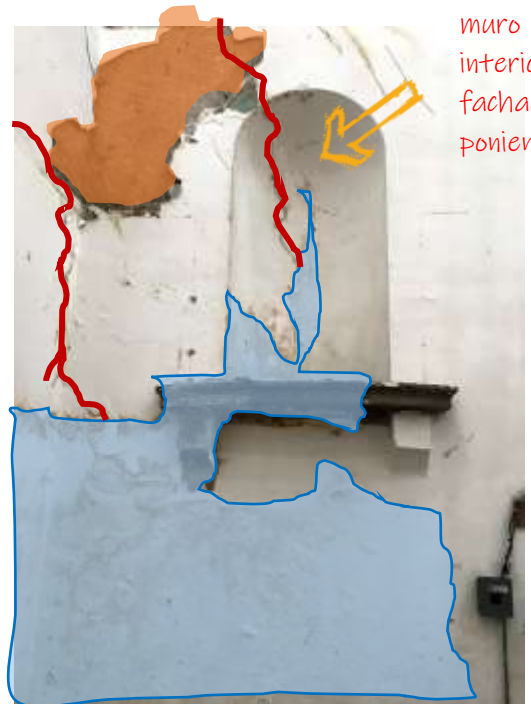
Fisura en muro interior fachada poniente

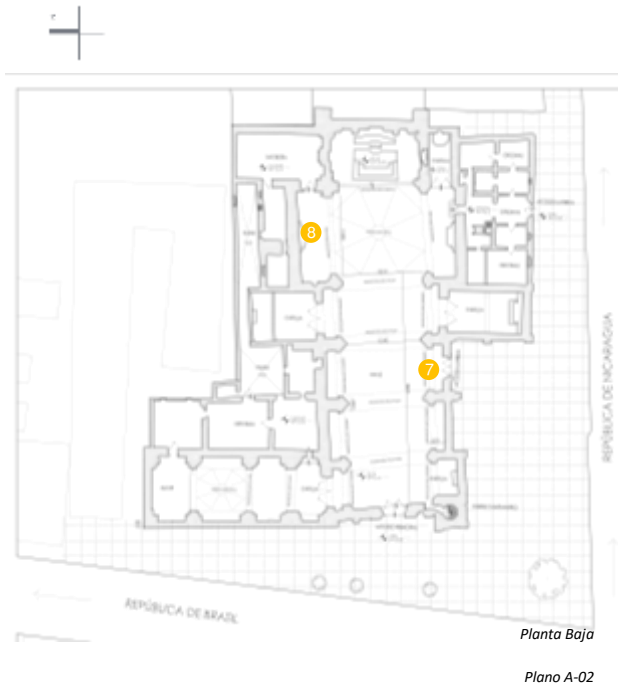
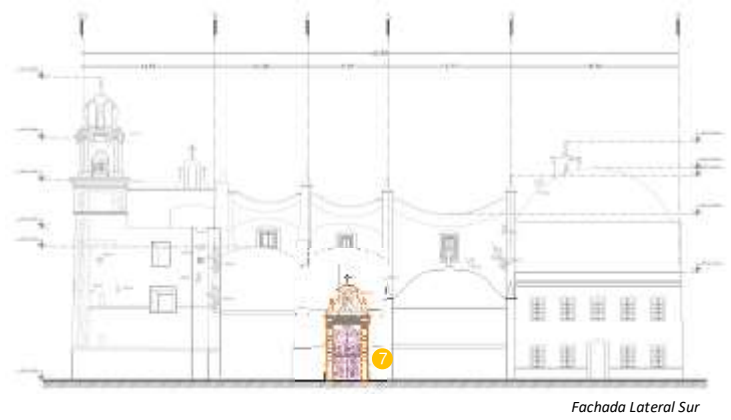
## Registro de daños interior

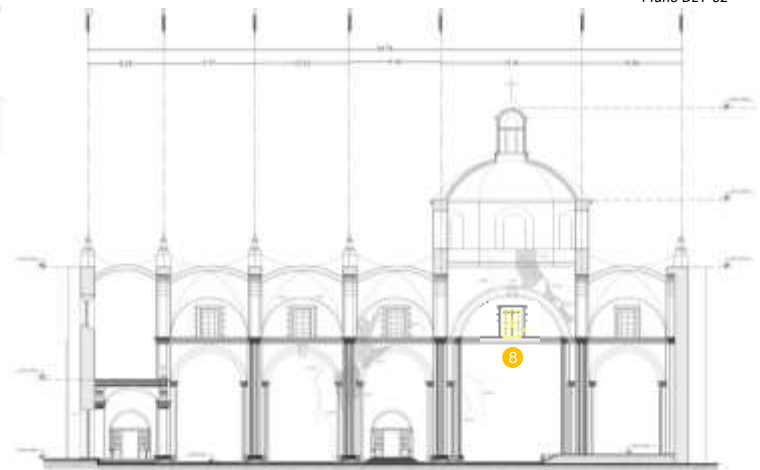
Daños en sección longitudinal B-B"

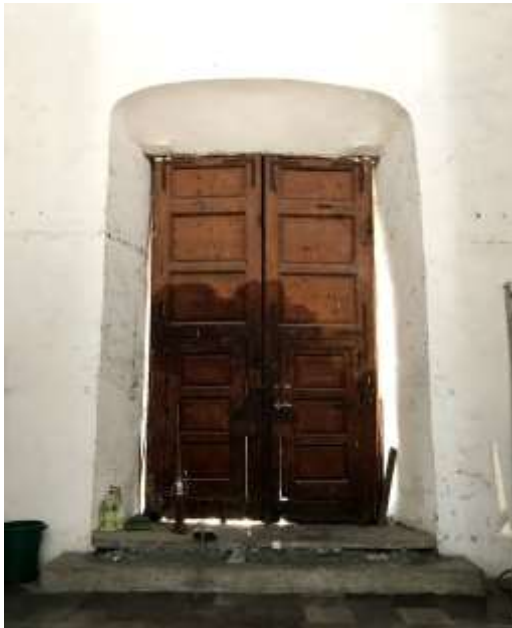
Daños en puerta de acceso lateral sur debidos a humedad, exposición solar y vandalismo

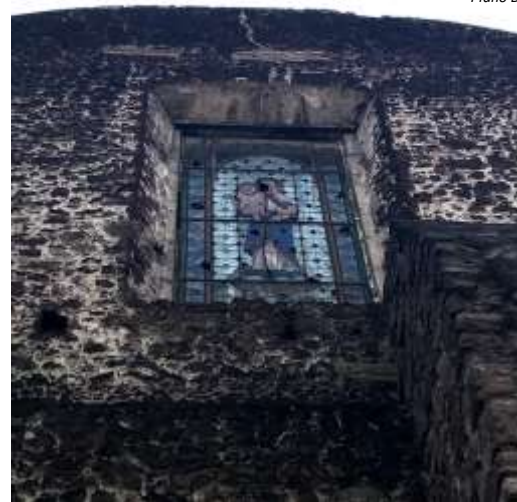
Vitral fragmentado en fachada norte, entre eje 3-4 ubicado en el transepto izquierdo dañado debido a vandalismo

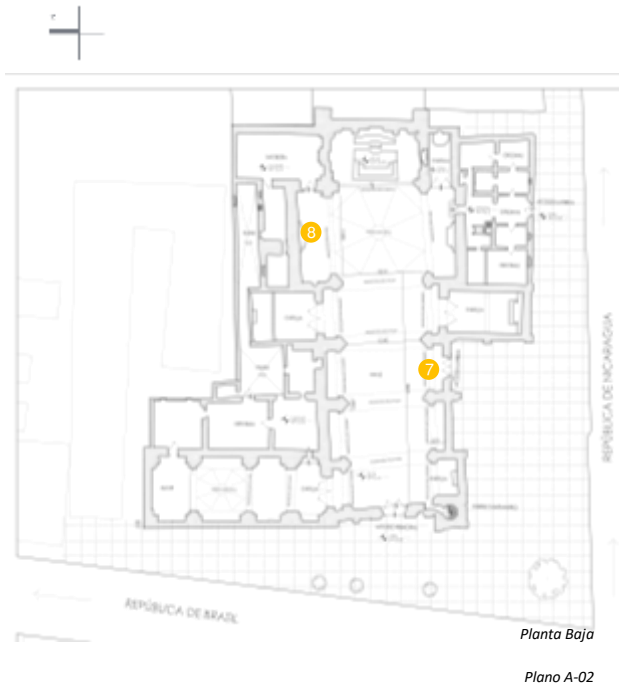
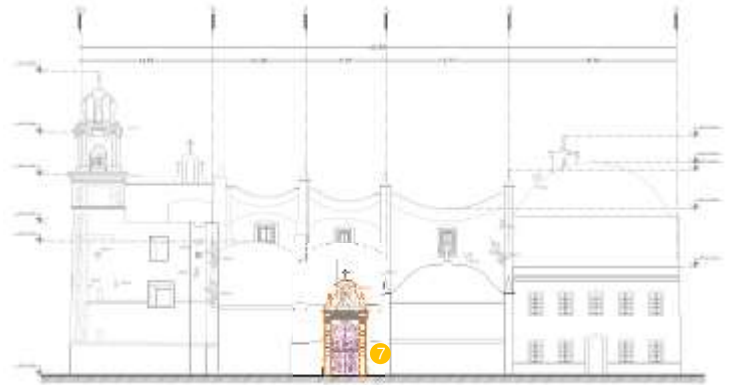
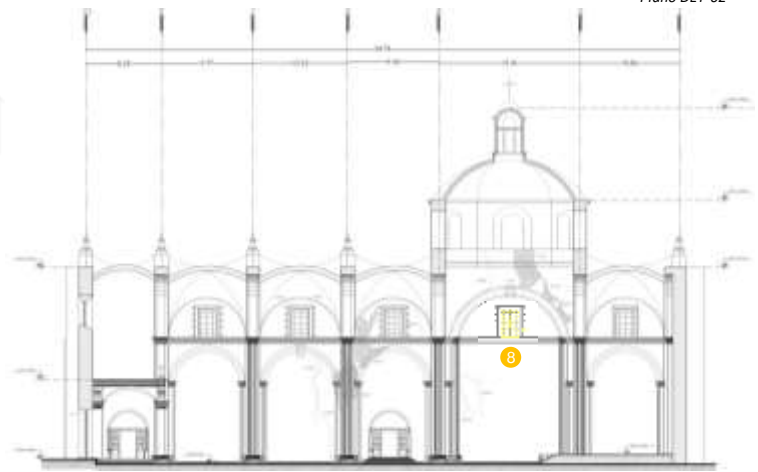
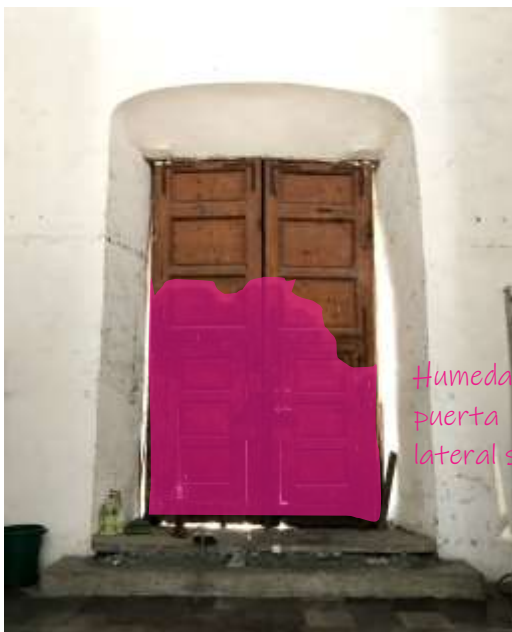
Humedad en  
puerta  
lateral sur

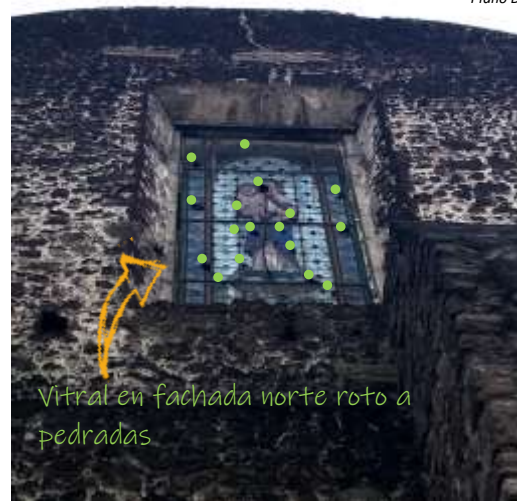
Vitral en fachada norte roto a pedradas

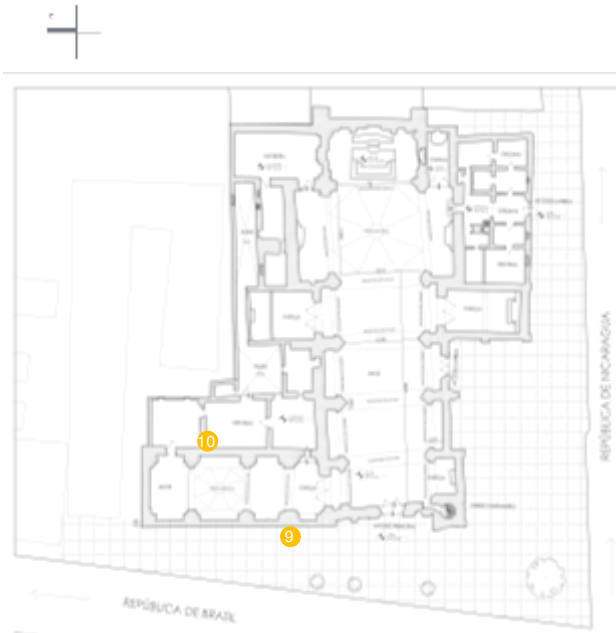
## Registro de daños interior

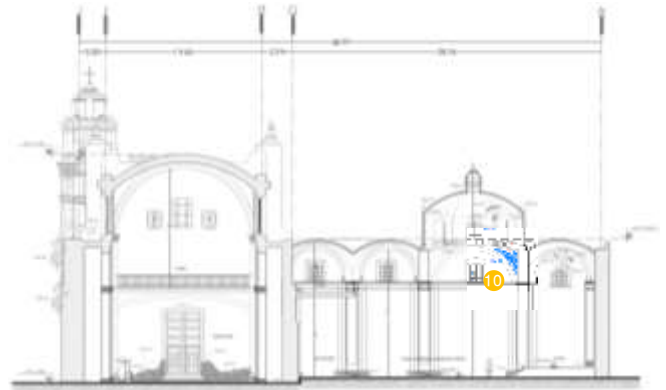
Daños en sección transversal A-A"

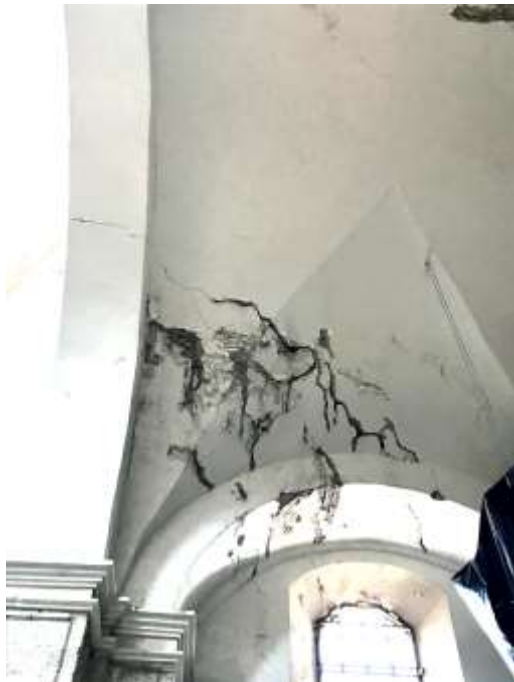
Humedad descendente y grietas localizadas en la pechina derecha, eje 8 tramo C de la capilla denominada "Sangre de Cristo"

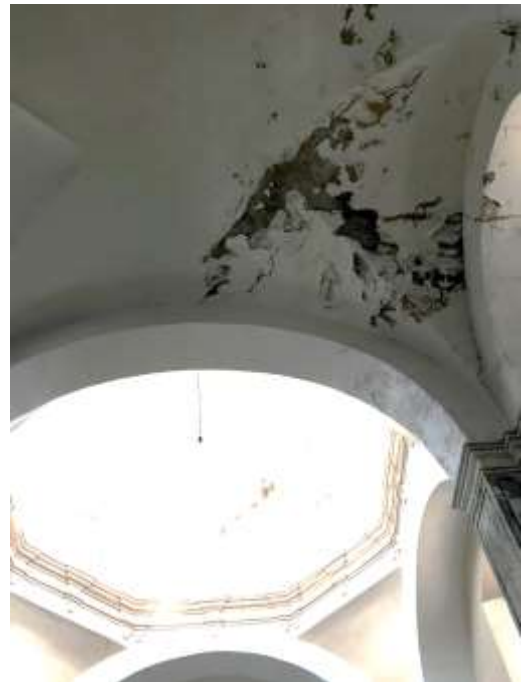
Humedad descendente y grietas localizadas en la pechina derecha, eje 8 tramo B de la capilla denominada "Sangre de Cristo"
