UNIVERSIDAD NACIONAL AUTÓNOMA DE MÉXICO  
FACULTAD DE ARQUITECTURA  
TALLER LUIS BARRAGÁN

*Proyecto de reconversión de la Parroquia de Santa Catarina Mártir, CDMX*

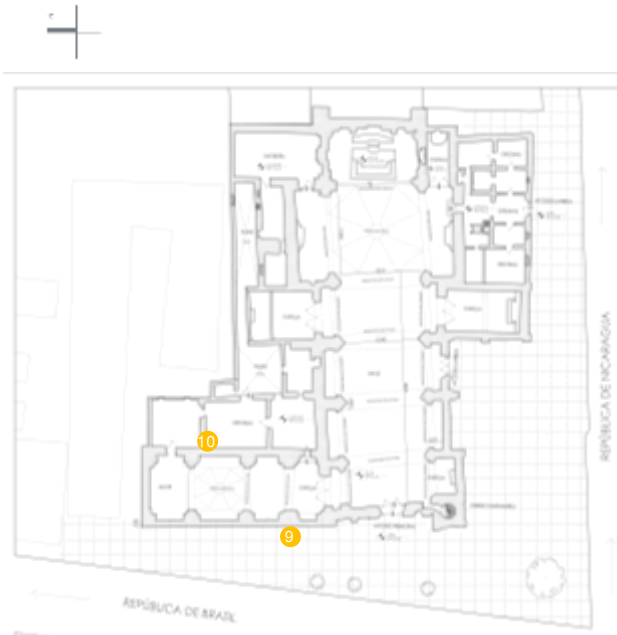
## Registro de daños interior

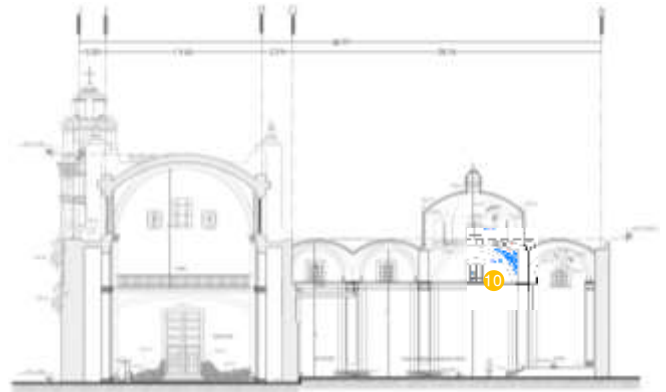
Daños en sección transversal A-A"

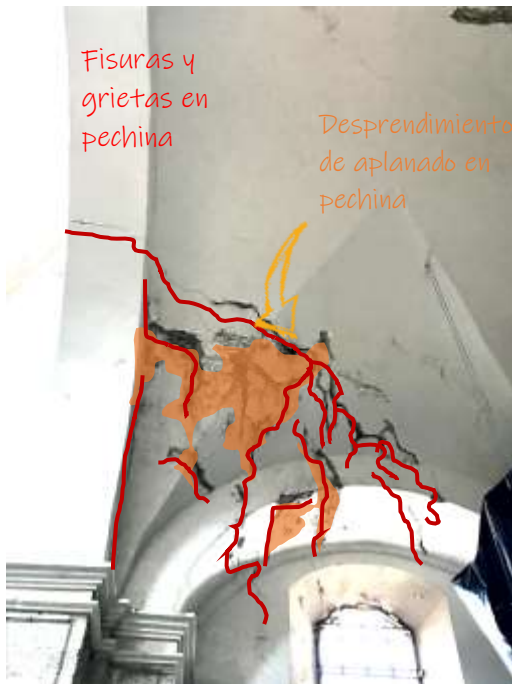
Humedad descendente y grietas localizadas en la pechina derecha, eje 8 tramo C de la capilla denominada "Sangre de Cristo"

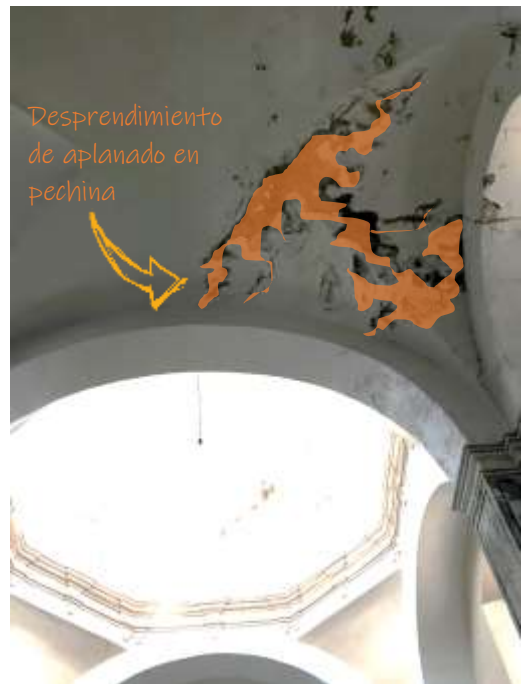
Humedad descendente y grietas localizadas en la pechina derecha, eje 8 tramo B de la capilla denominada "Sangre de Cristo"

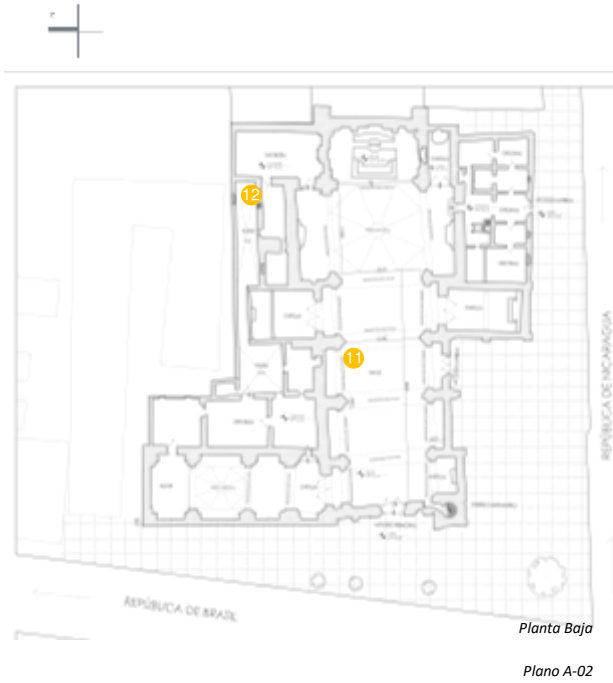
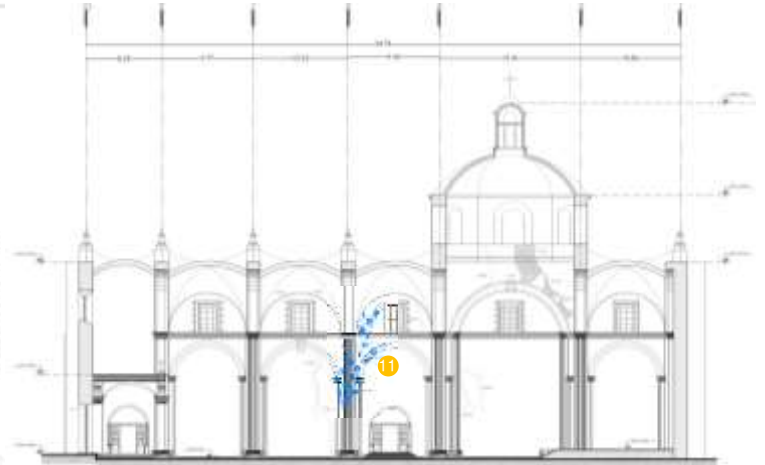
Daños en sección longitudinal B-B"

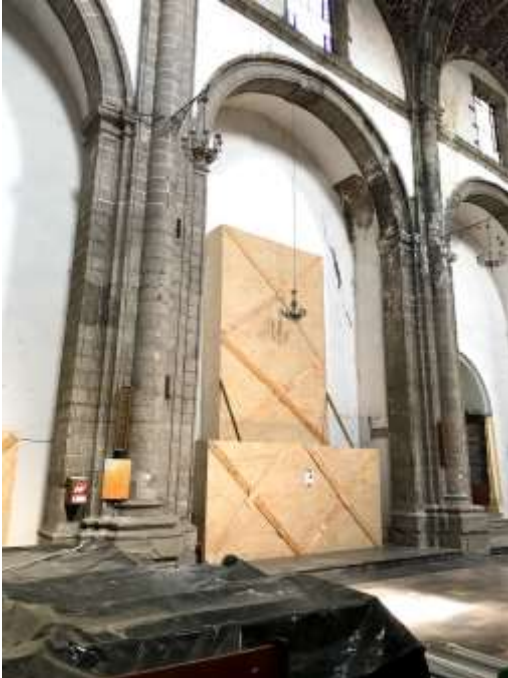
Humedad descendente de bóveda y desprendimiento de aplanado en muro lateral izquierdo y columna en eje 5-H

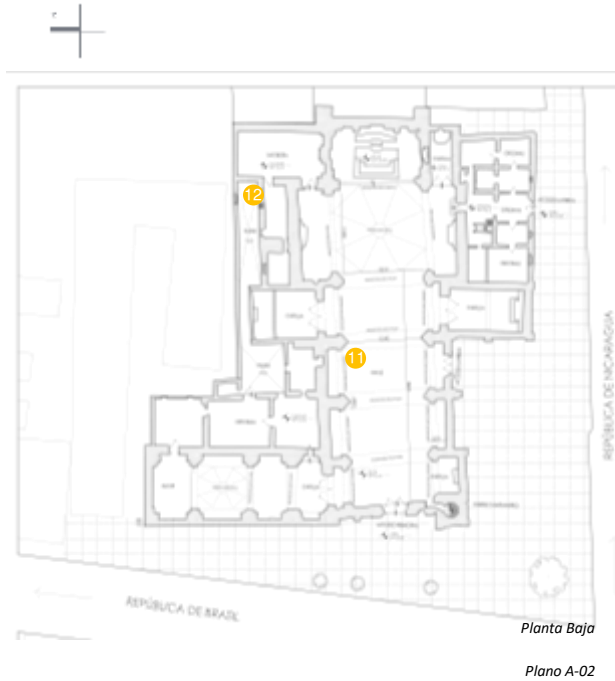
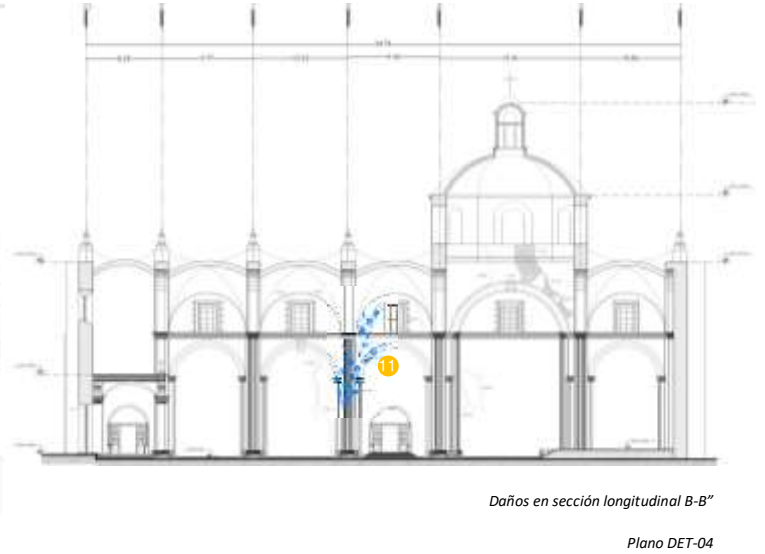
Humedad en muro norte, eje 6

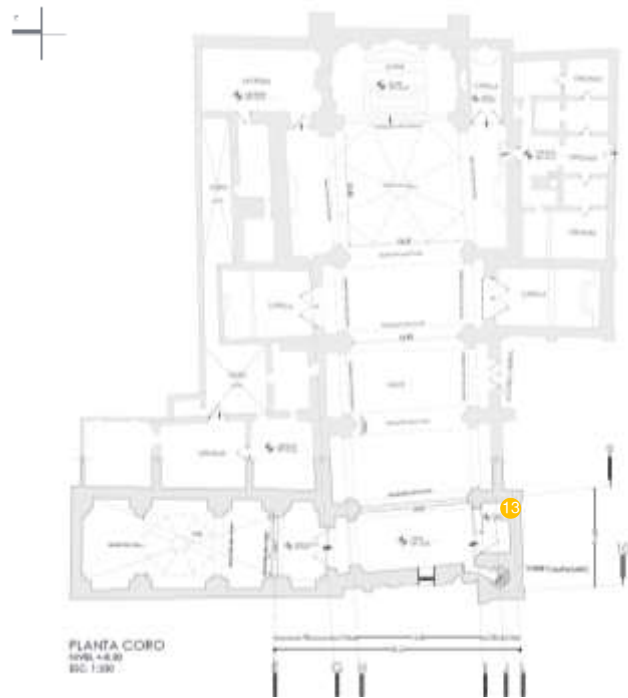
Planta coro N.P.T. +8.30

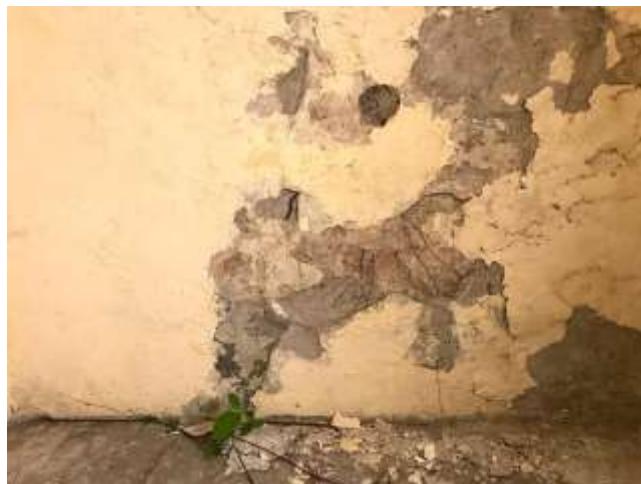
Humedad y fisuras provocadas por flora parásita invasora en la parte del salón anexo del coro, eje J tramo 9-10

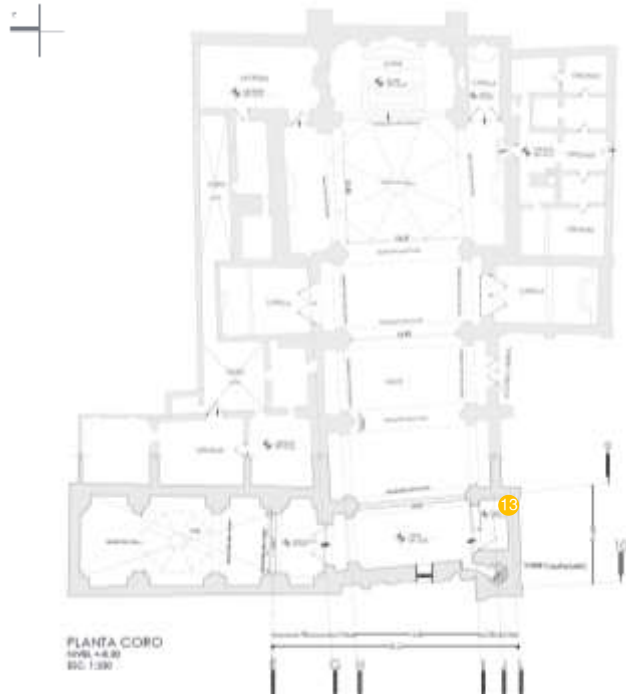
Planta coro N.P.T +8.30

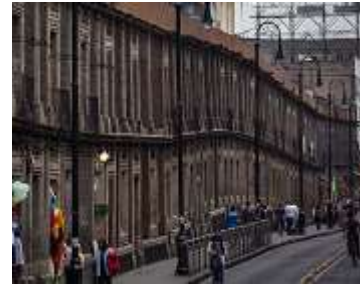
Imagen 7.1 Proceso de hundimiento

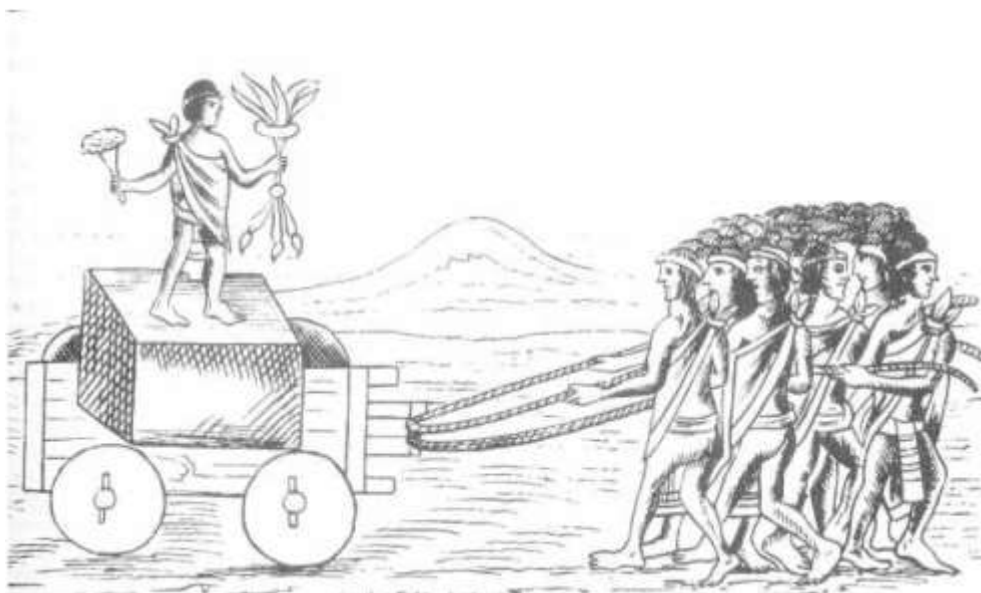
Imagen 10.1 Transporte de piedras en carreta (Kubler, 1984)

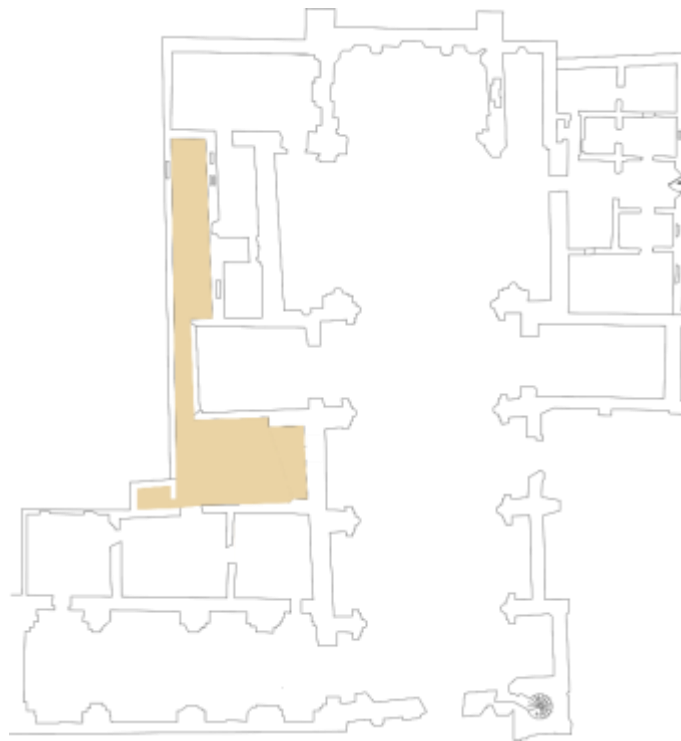
*Imagen 12.1 Localización del patio en la parroquia de Santa Catarina.*
