Propuesta de intervención en inmueble patrimonial.

“La casa de las Monjas en la calle de San Ildefonso No. 48”

Calle de San Ildefonso No.48, Centro Histórico de la Ciudad de México,  
Col. Centro, Alc. Cuauhtémoc, C.P. 06000, Ciudad de México, México.

Tesis para obtener el título de Arquitecto presenta:

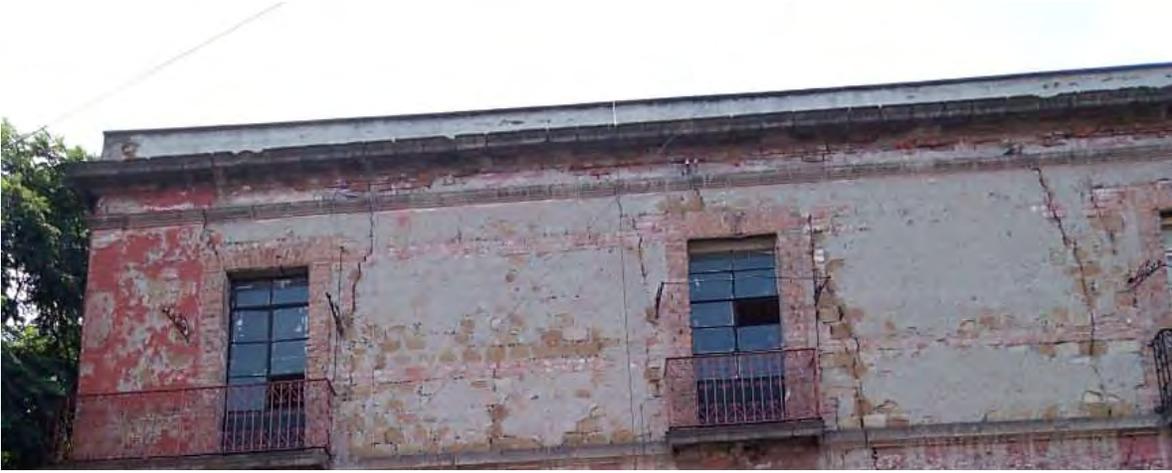
En efecto estos materiales son los usados en esta casa lo podemos notar en la imagen 8, donde el aplanado se ha caído se nota el cambio de materiales y el uso del tabique rojo y del tepetate.

Imagen 9. Fotografía donde se notan el uso de materiales. Fotografía tomada por el autor.

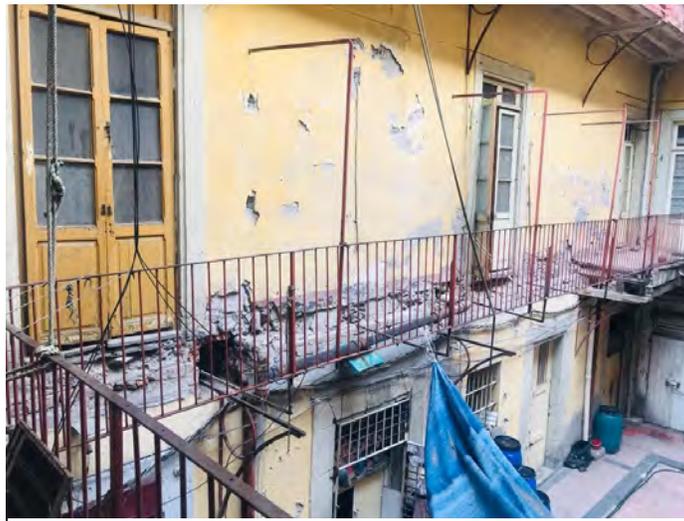
La caída de uno de los pasillos del primer nivel nos logró dar a conocer los materiales, las dimensiones y daños con los que contaba el edificio.

Imagen 10. Fotografía donde se muestra la caída del pasillo. Fotografía tomada por el autor.

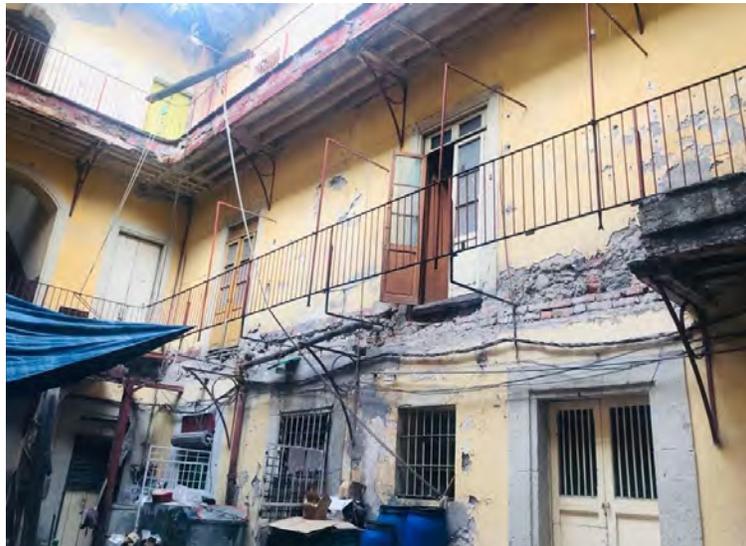
Imagen 12. Fotografía donde se observa caída parcial del pasillo y daños que presenta la casa. Fotografía tomada por el autor.

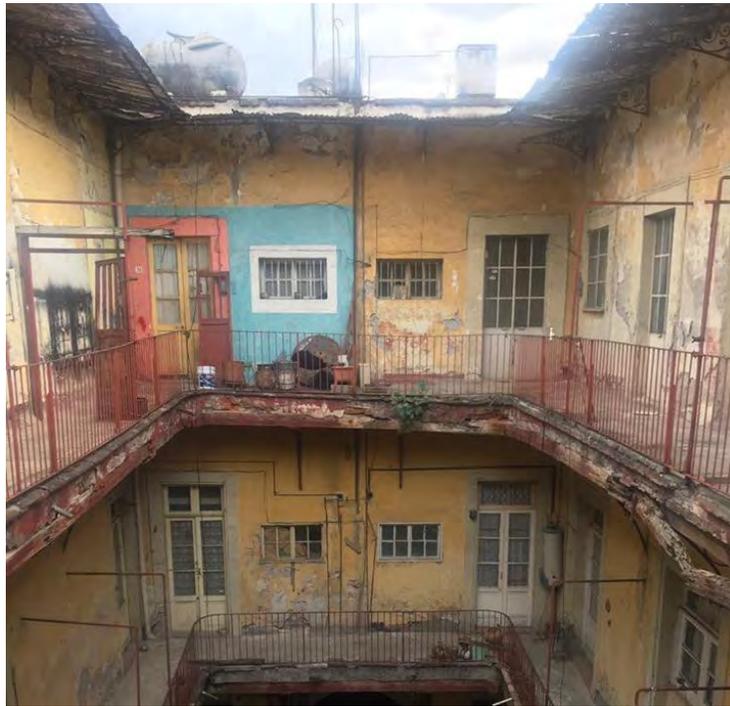
En la visita de campo realizada se puede observar las modificaciones que ha sufrido la casa, las cuales son notorias, en esta foto se observa la creación de una ventana,

que en la propuesta original no se estaría contemplando. Al igual que en el primer y segundo nivel se observan cuatro ventanas que originalmente no se encontraban.

Imagen 13. Fotografía tomada desde el 3 nivel vista al sur observando daños y deterioros. Fotografía tomada por el autor.

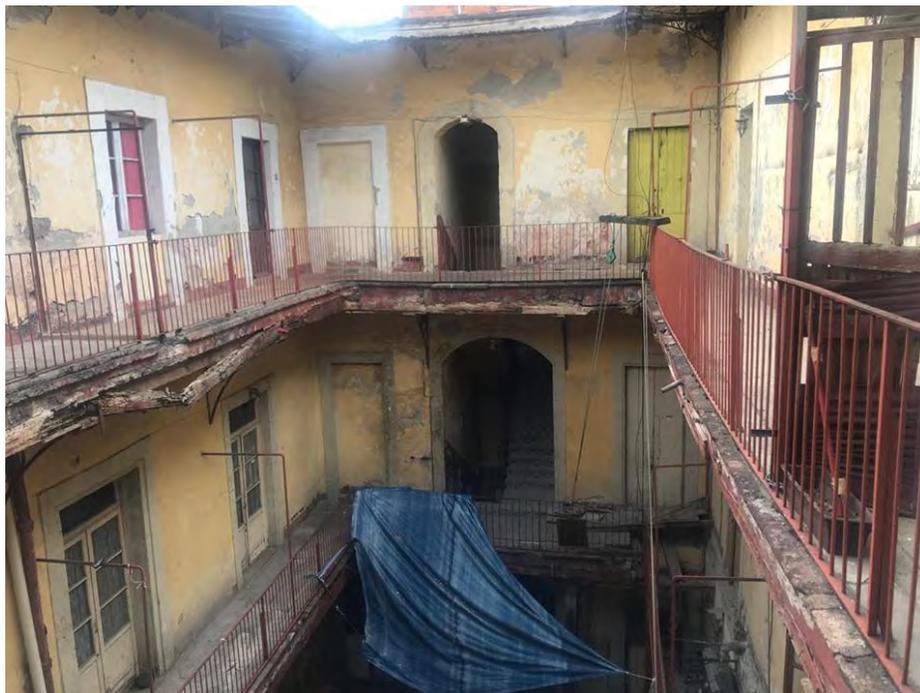
Imagen 14. Fotografía tomada desde el 3 nivel vista al norte observando daños y deterioros. Fotografía tomada por el autor.

Se detectó que dos de los accesos originales al interiores fueron tapiados aun conservando su estado original, además uno de los accesos fue tapiado a la mitad para la creación de una venta como podemos notar en la imagen, incluso en algunas habitaciones a las cuales se tuvo acceso se observó el mismo caso, donde el acceso fue tapiado.

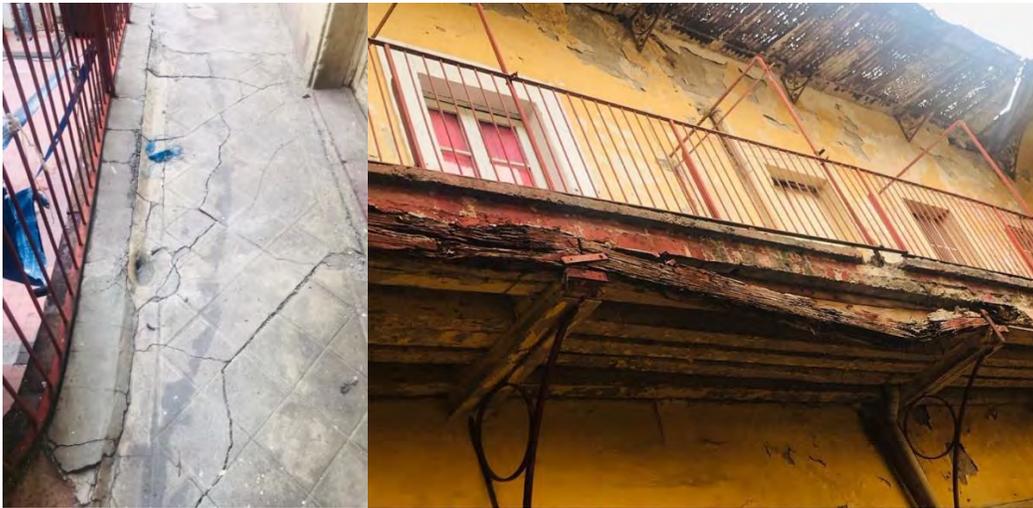
Imagen 15. Cuarteaduras en firme de concreto sobre estructura de madera. Fotografía tomada por el autor.

Imagen 16. Desprendimiento de viga de madera. Fotografía tomada por el autor.

En el interior los daños son encontrados a simple vista a lo largo de todos los pasillos se encuentran cuarteaduras, las vigas de madera se encuentran podridas, incluso algunas de ellas se empiezan a desprender de su sitio, desprendimiento de aplanados en todos los muros, grietas en muros, al igual que en los arcos de cantera, humedad en la planta de azoteas y sanaduras con concreto en orificios creados para las instalaciones.

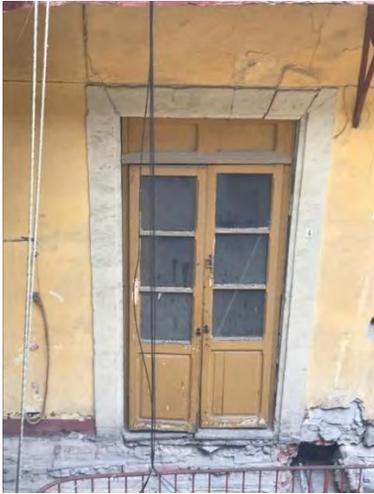
Imagen 17. Acceso a habitación con grietas. Fotografía tomada por el autor.

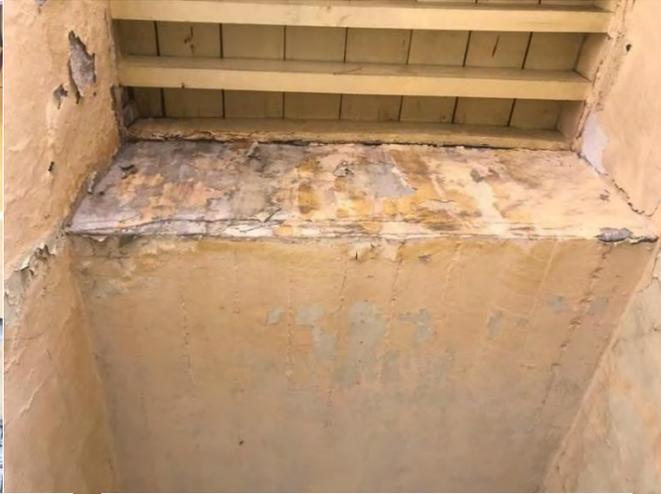
Imagen 18. Humedad en losa de azotea. Fotografía tomada por el autor.

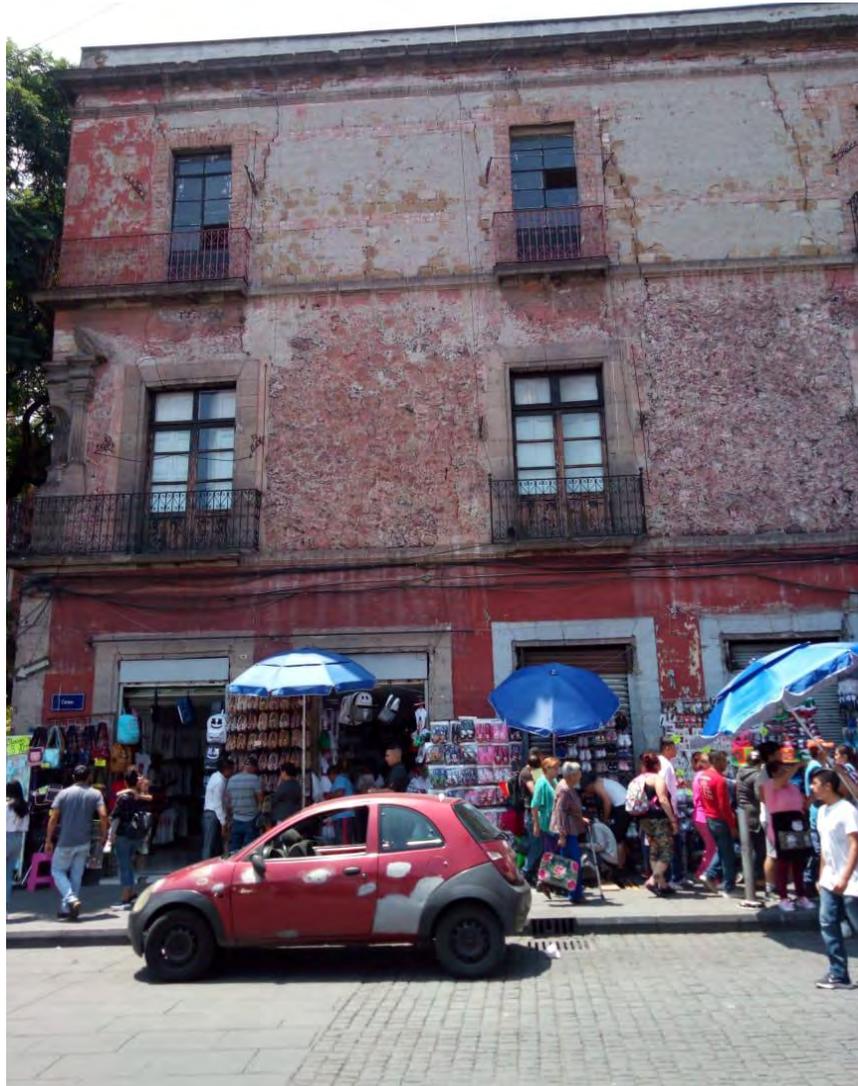
Imagen 19. Fachada oriente con deterioros. Fotografía tomada por el autor.

En la fachada se pueden observar los cambios de deterioro y materiales; en cuanto a materiales se logra ver el cambio de lo que fue la casa en el diseño original con muros de tezontle y en el nivel que se agregó en el siglo XIX se observa que los muros son de tepetate, en los arcos se observa que en los primeros dos niveles son de cantera chiluca y en el tercero los arcos fueron hechos con tabique rojo. En los deterioros que presenta se ve el desprendimiento de aplanados en los muros, tanto como en los arcos del tercer nivel el cual podemos comparar con la imagen no. 5 de 1930 donde se logra apreciar que aun contaban con su aplanado.

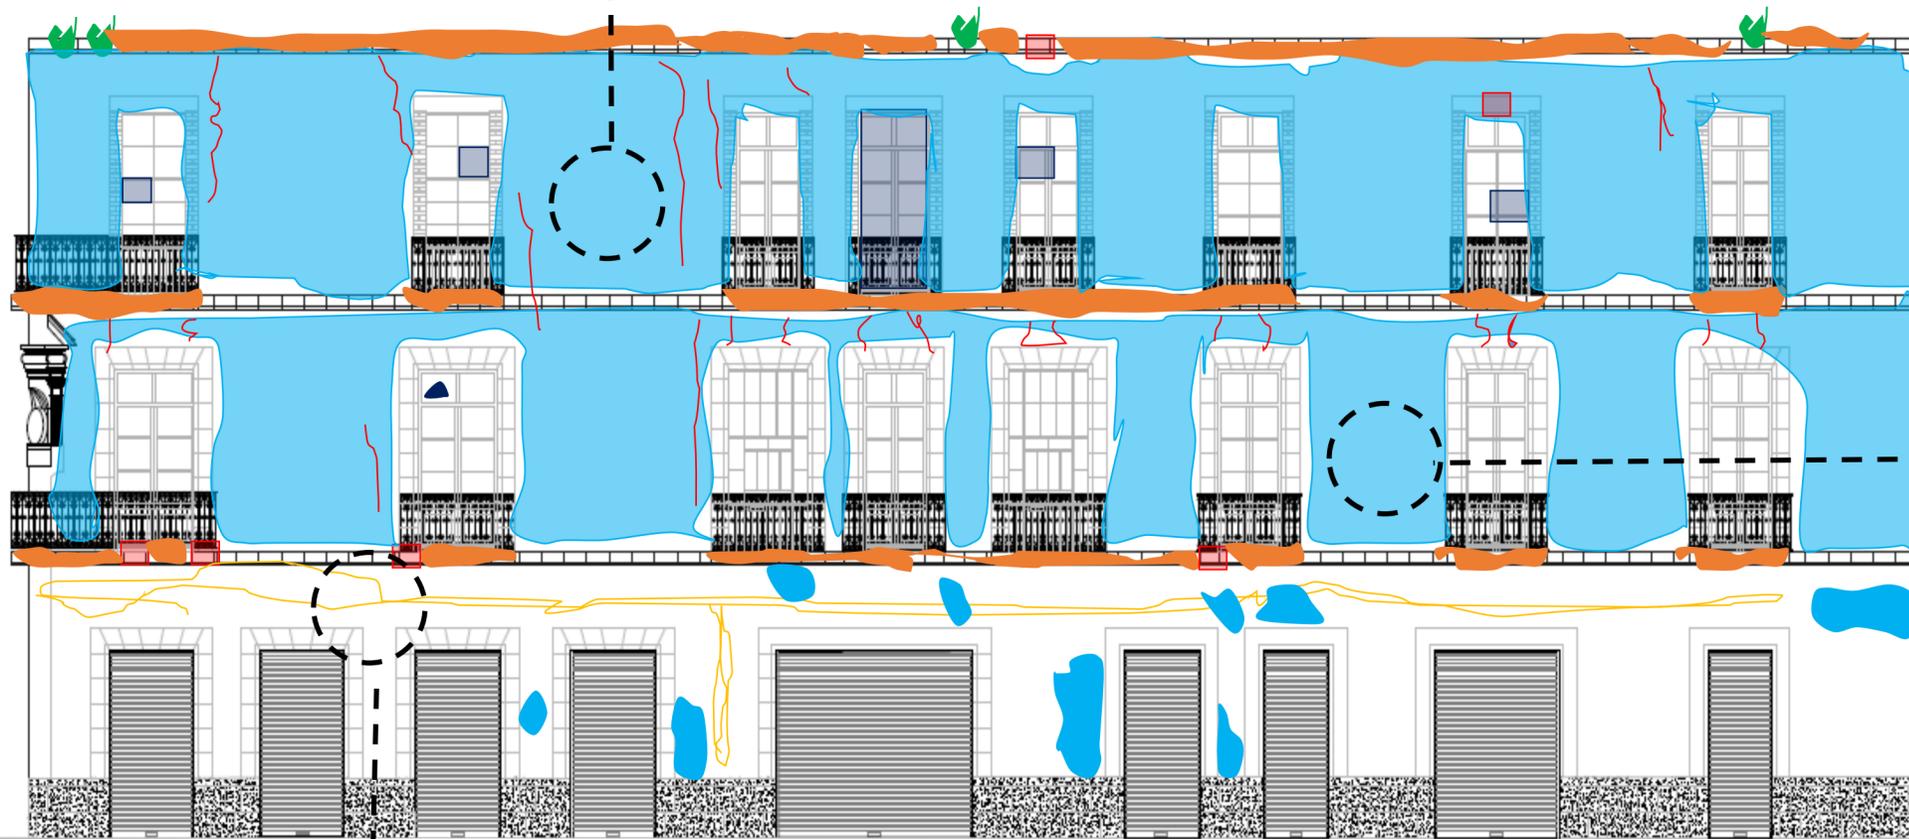
FACHADA ORIENTE. (DEL CARMEN 28)

AGRIETAMIENTOS
-

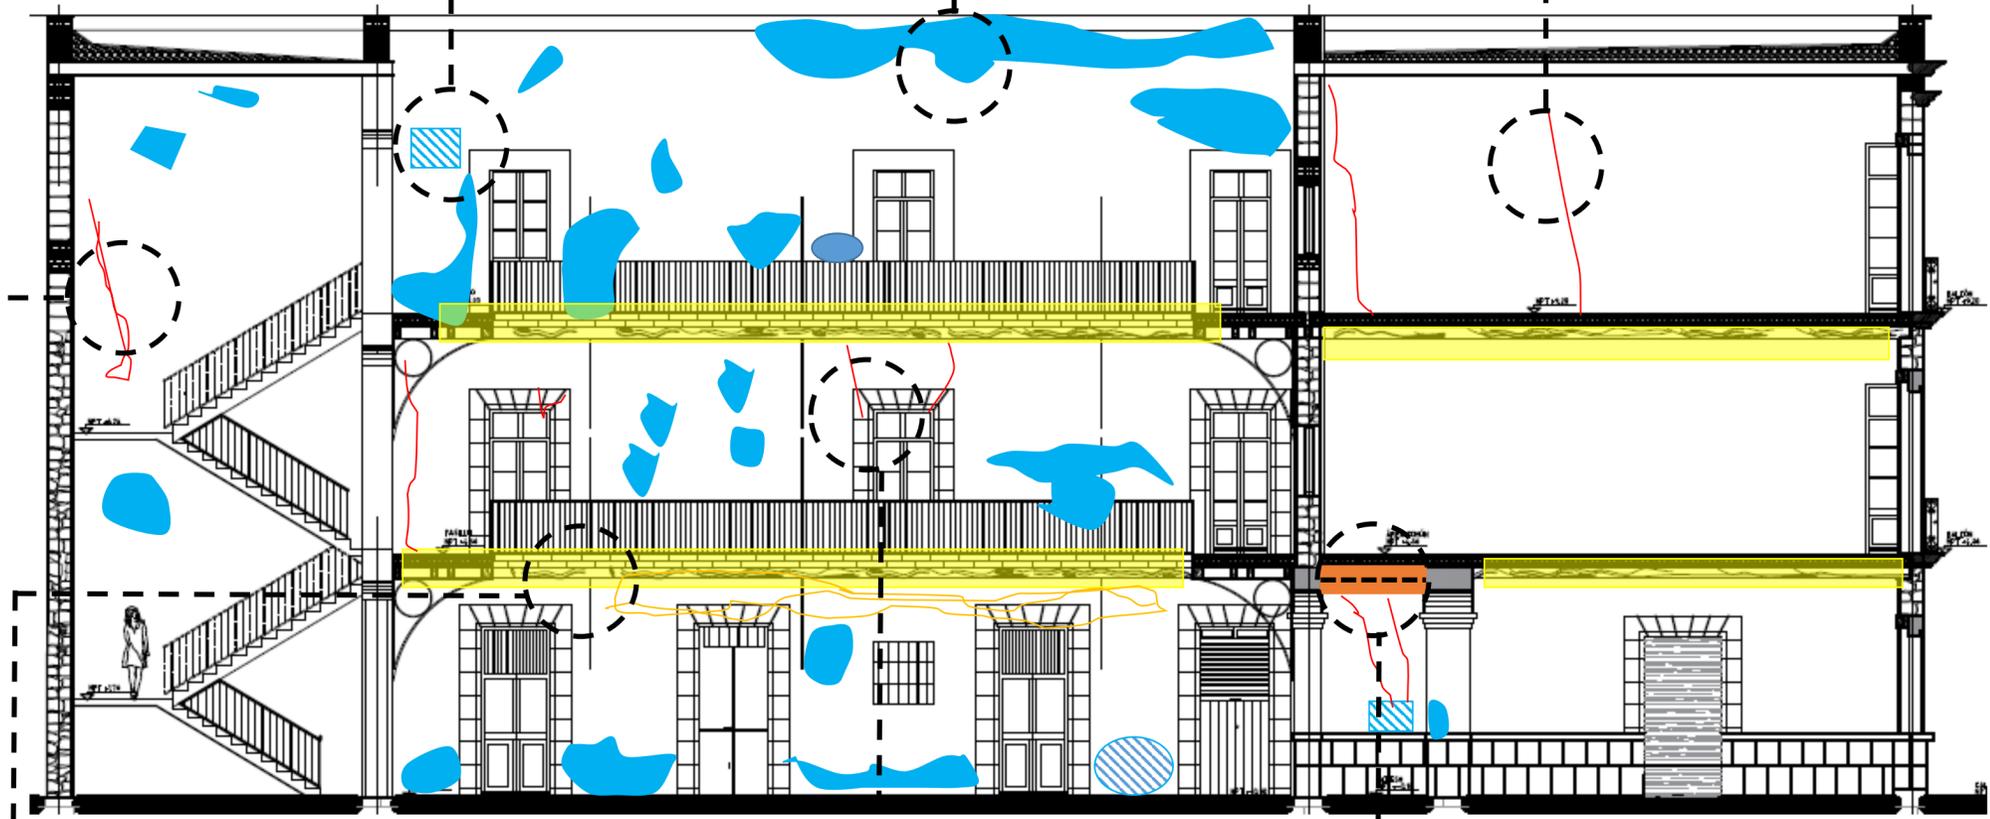
AGRIETAMIENTOS
-

PUDRISION DE VIGAS DE MADERA DE ENTREPISO
