La arquitectura religiosa del siglo XVII, del sur de Villa Alta, Oaxaca
San Bartolomé Zoogocho, un caso de restauración y apropiación social.

TESIS
QUE PARA OPTAR POR EL GRADO DE
MAESTRA EN ARQUITECTURA
En el campo de conocimiento de Restauración del Patrimonio Arquitectónico

PRESENTA:
Arq. Ana María Lara Gutiérrez

Ciudad Universitaria, Ciudad de México, agosto 2022

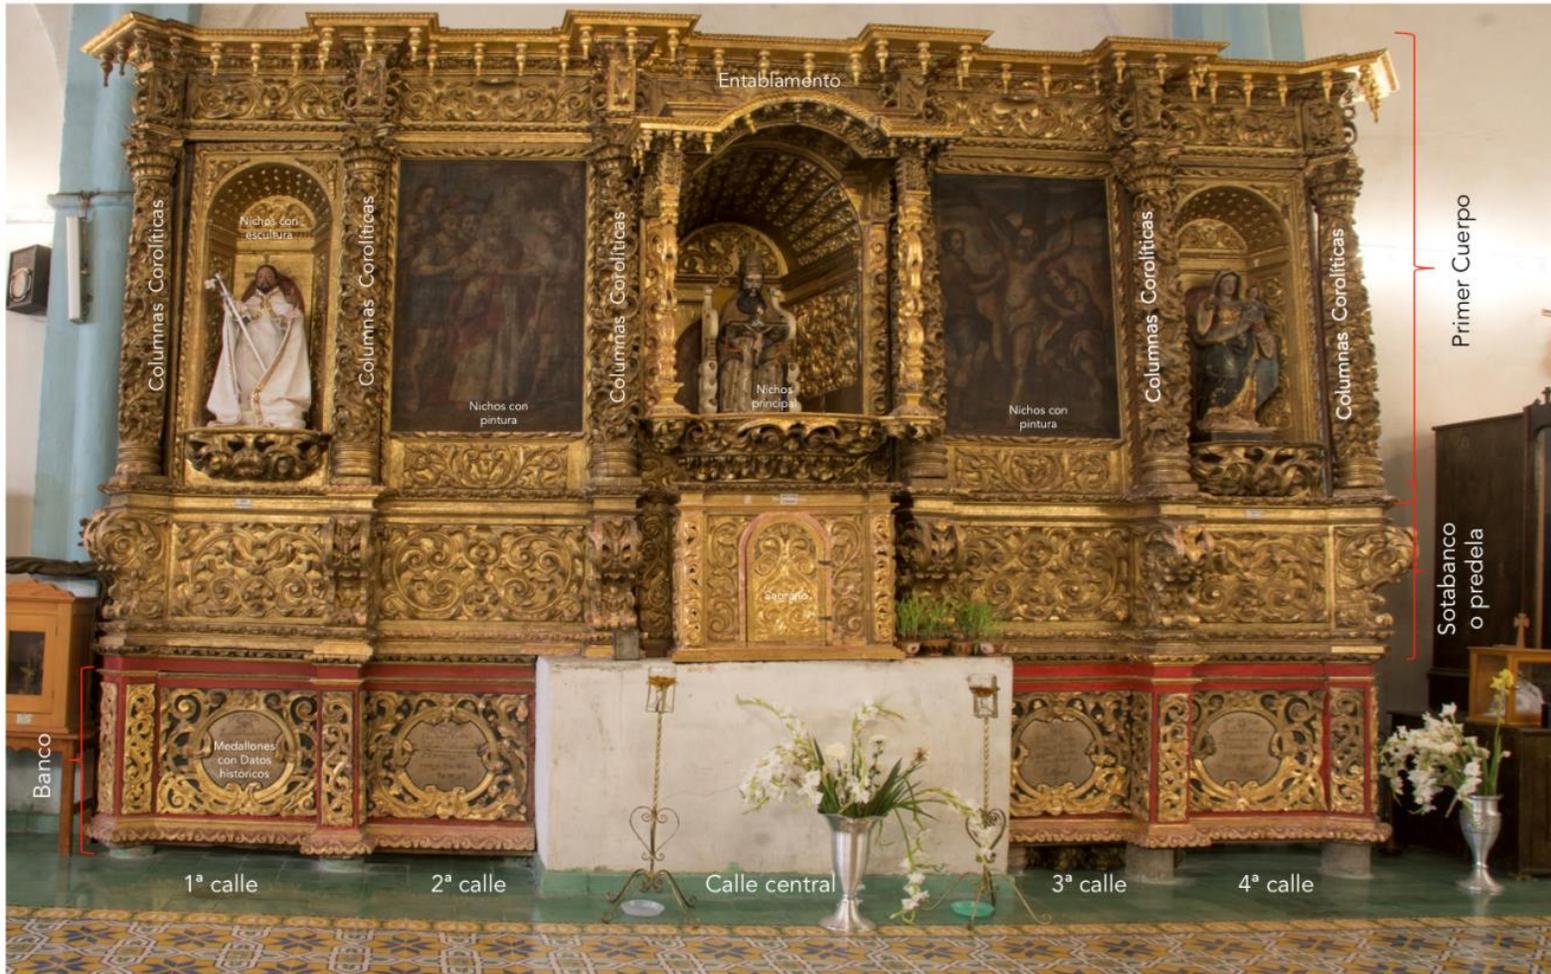
Presenta deterioros como falla estructural ya que está nivelado con tacones de mezcla, sin que sea un sostén uniforme, tiene craqueladuras, presencia de insectos xilófagos, pérdida de policromía, acumulación de polvo, barniz oxidado en las pinturas al óleo, entre los principales deterioros que se observan.

Imagen núm. 28. Retablo barroco siglo XVIII
Fotografía AMLG, abril 2016

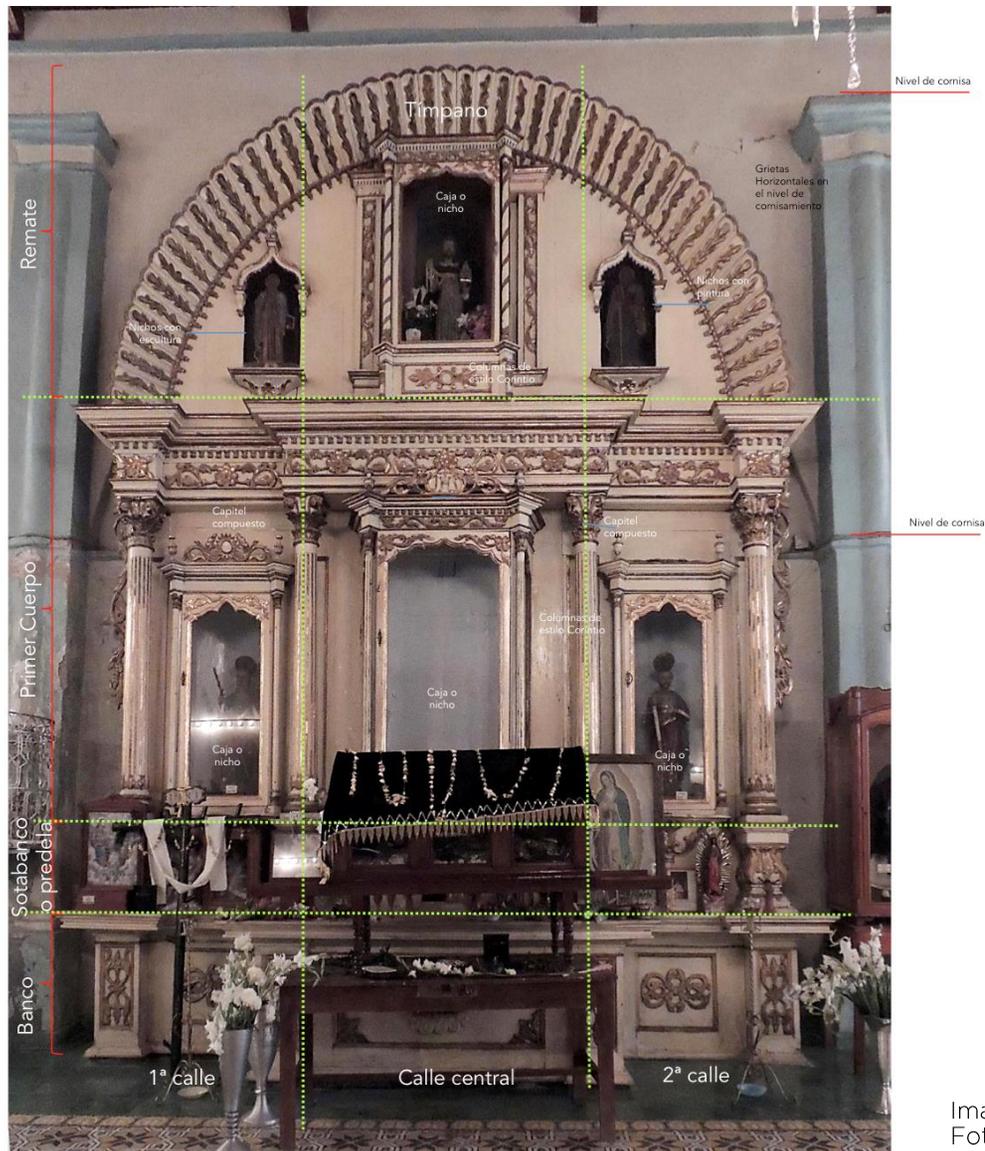
El retablo, está anclado al muro poniente, lo que ha provocado que este se incline junto con el muro, ya que lo jala y es necesario que se separe y tenga una estructura independiente para asegurar su estabilidad estructural.

Imagen núm. 29. Retablo neoclásico, siglo XX, 1928.
Fotografía AMLG, abril 2016

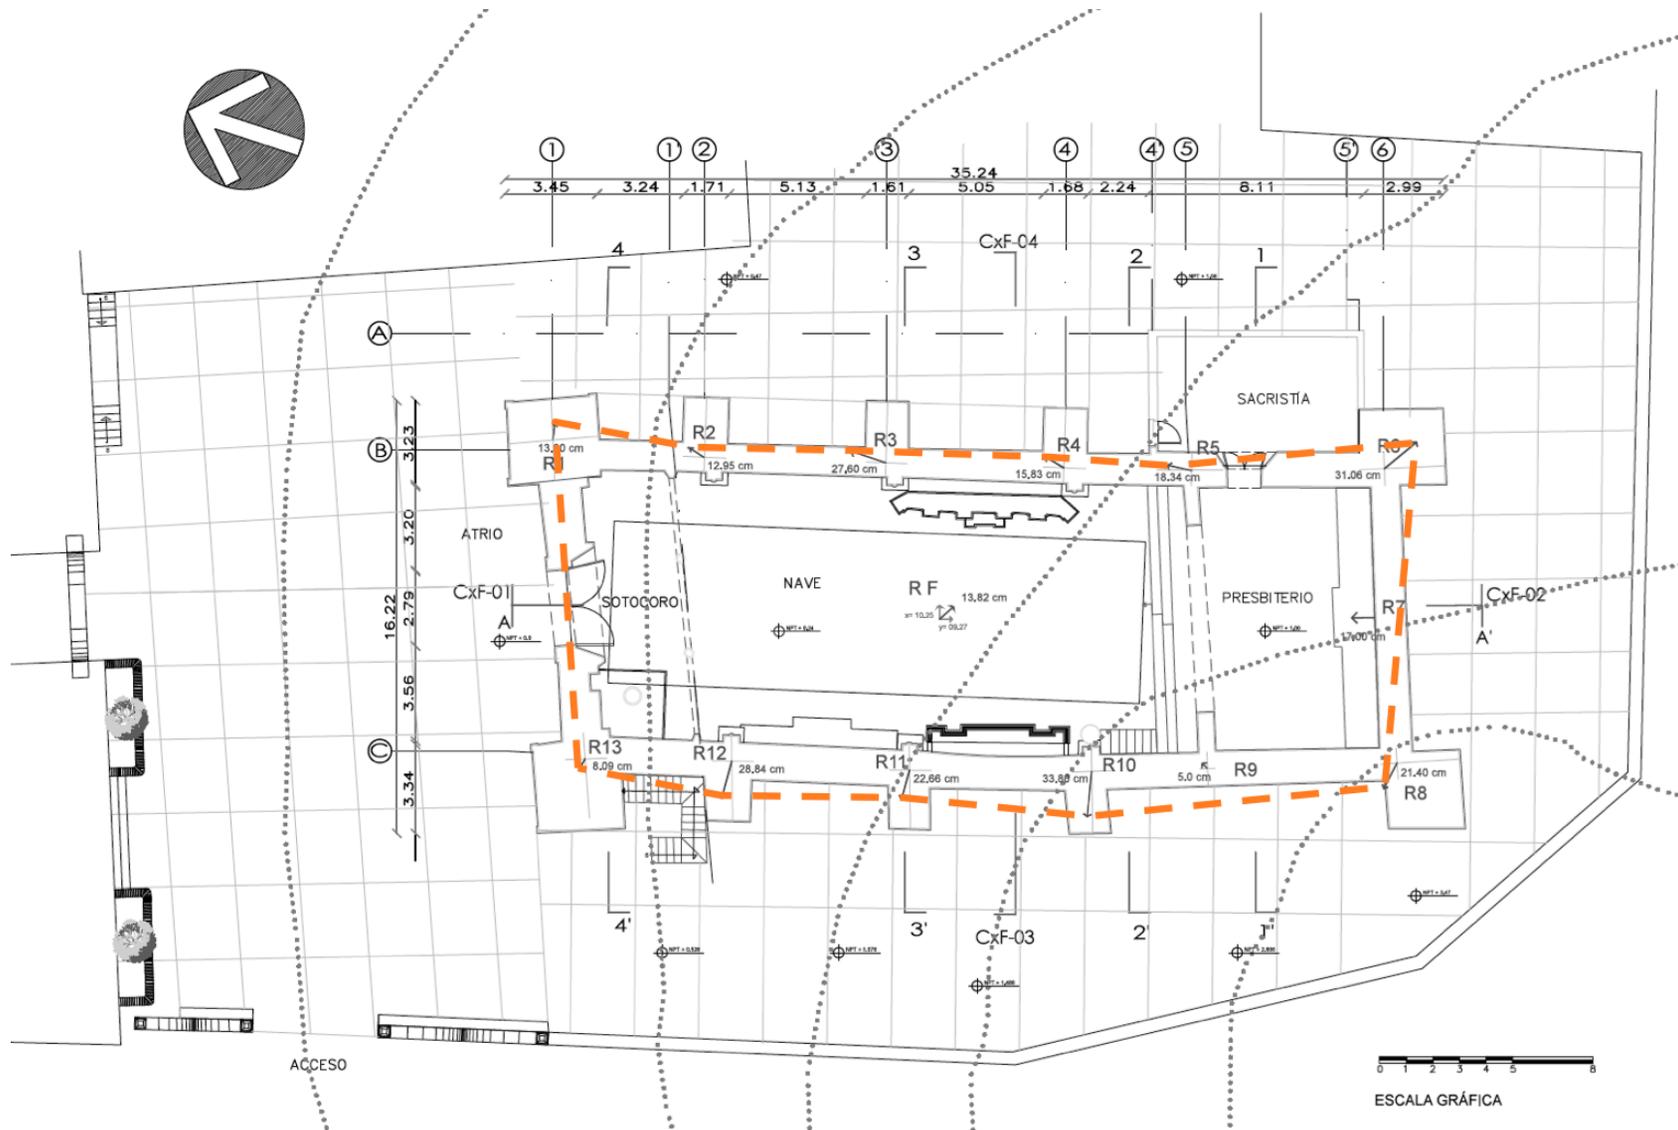
Conforme con el análisis de cargas y estabilidad realizado (Imagen núm. 31), el templo presenta una deformación estructural importante debido al deslizamiento de terreno sobre el que se encuentra desplantado; los constructores originales para lograr tener una superficie uniforme, realizaron cortes al talud natural del cerro dejando como resultado una serie de terrazas, una de ellas, la más importante sirvió para desplantar la iglesia; éstas han sido construidas de manera sencilla y sin ningún apuntalamiento, refuerzo o método de contención de los volúmenes de tierra que quedan sobre ellas. Lo anterior lo podemos observar en una de las fotografías de Kirkland de 1954, en dónde se nota claramente el corte en la ladera y la conformación del talud, sólo con un muro de mampostería con piedras pequeñas. (Imagen núm. 32)

Imagen núm. 31. Planta arquitectónica del templo, en dónde la línea naranja señala la deformación que presentan los muros de la nave.
Elaboración propia, mayo 2017.

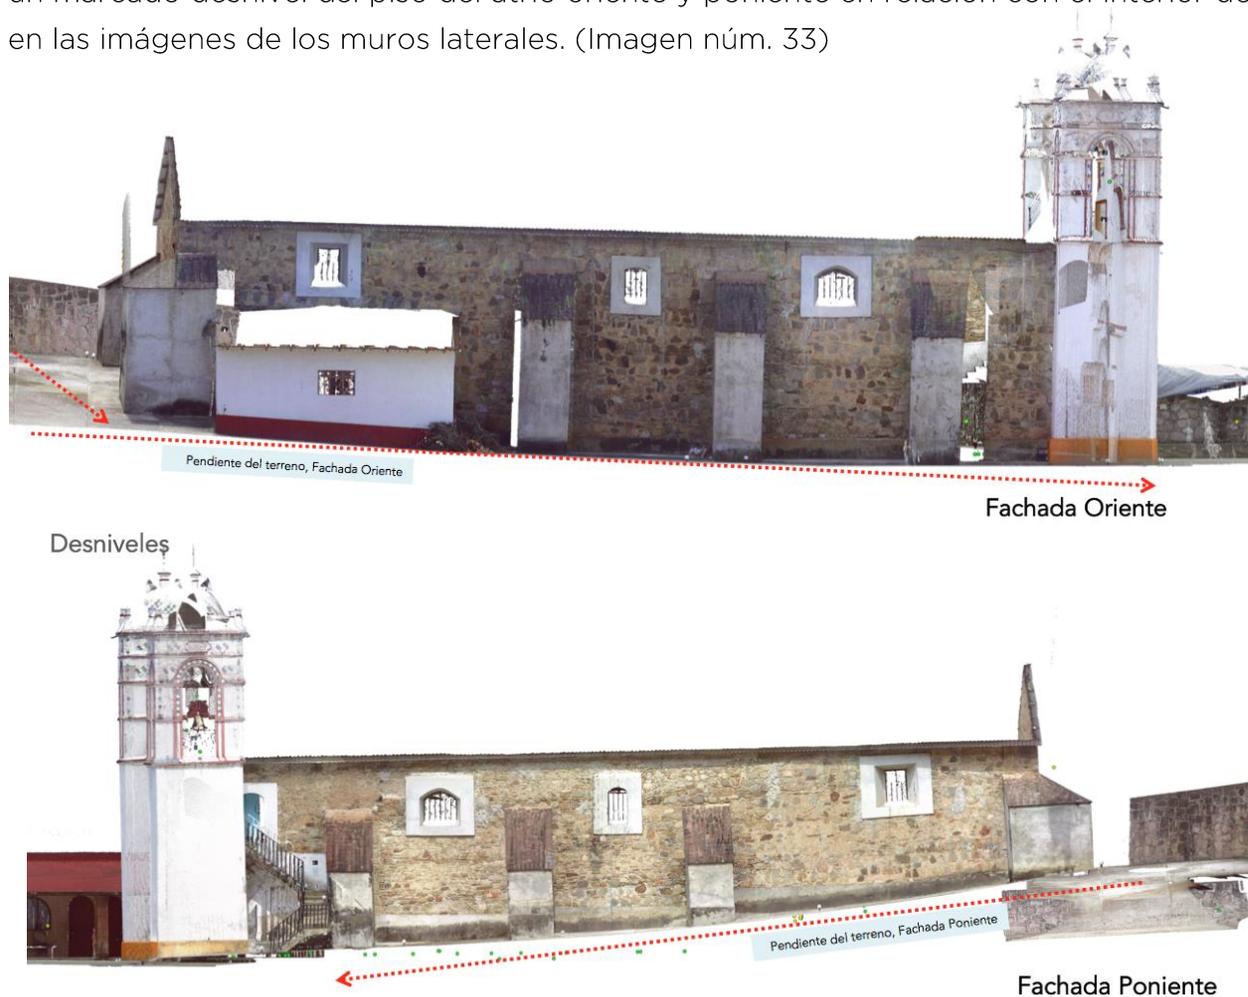
El deslizamiento del terreno se manifiesta en deformaciones estructurales que a simple vista se pueden observar; existe un marcado desnivel del piso del atrio oriente y poniente en relación con el interior de la nave. Como se puede apreciar en las imágenes de los muros laterales. (Imagen núm. 33)

Imagen núm. 33. Fachadas laterales del templo, fotografías rectificadas con la nube de puntos, obtenida del levantamiento con escáner láser. AMLG abril 2016.

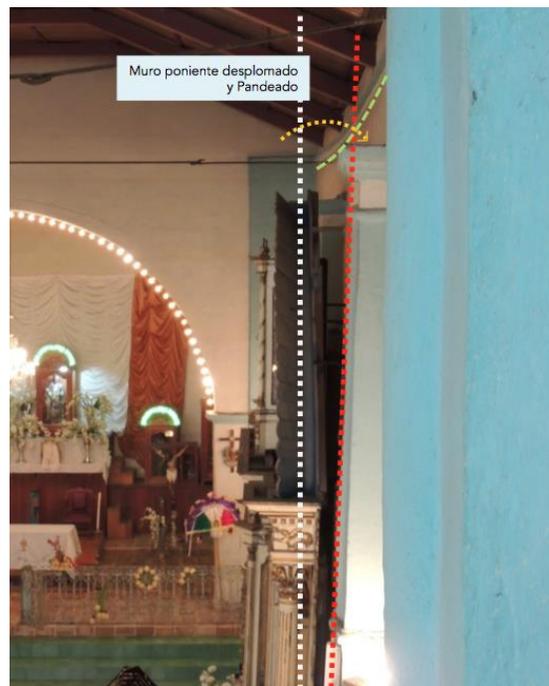
Entre las deformaciones y deterioros visibles, existen algunas grietas que se observan en el piso y que se prolongan por los muros, han fracturado incluso los refuerzos de concreto armado que se hicieron en el coro; el desplomo que presenta el muro poniente así como las fracturas horizontales en el tercio bajo del muro y sus respectivos contrafuertes, nos habla de la gravedad de los deterioros; en este muro se encuentra anclado el retablo neoclásico (que data de 1928), que presenta una inclinación muy acentuada, que han solucionado, colocándole calzas en la parte del banco. (Imágenes núm. 34)

Detalle del muro poniente y el retablo neoclásico.

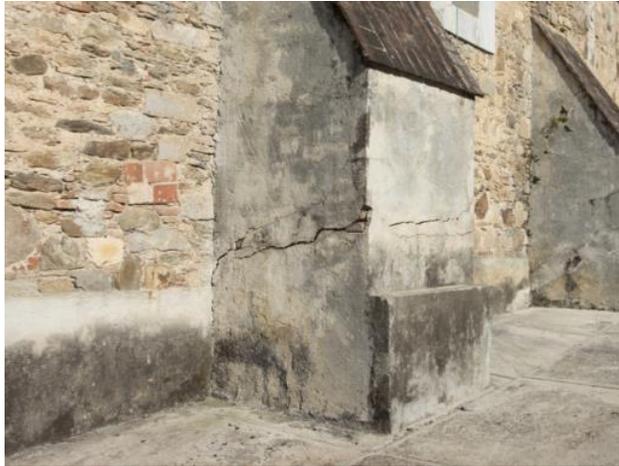
Otra parte importante de los deterioros, es una familia de grietas que se encuentran en la parte exterior del muro poniente, algunas son horizontales y corren entre el muro y el pavimento, otras han fracturado los contrafuertes, se aprecian que son añejas y que las han intervenido, pero vuelven a aparecer. Lo anterior, lo podemos ver en las fotografías siguientes:

Grieta horizontal en el contrafuerte del muro poniente.

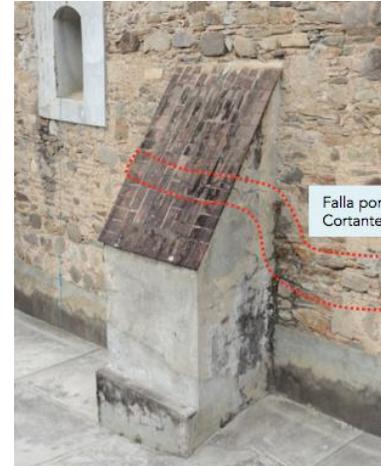
Esta grieta se prolonga por el muro, que también presenta pérdida de juntas entre la mampostería.

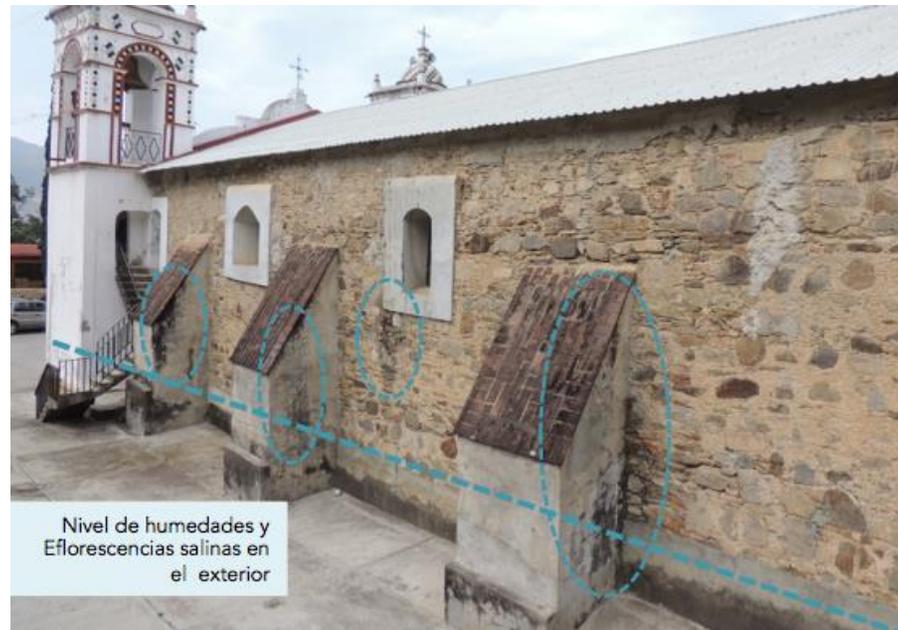
Los muros al exterior son aparentes, pero cuentan, al igual que los contrafuertes con un rodapié de cemento para protegerlos del agua, pero esta acción no ha funcionado pues los muros presentan humedad, eflorescencias salinas y en el interior los aplanados de cal se están desprendiendo (Imagen núm. 35); en la portada y las torres la humedad rebasa los 3 metros de altura en algunos puntos, aquí cabe hacer la precisión que en el interior la humedad existe en todo el muro poniente debido también a que el nivel interior es más bajo que el exterior, la humedad también llega a un nivel mas alto (como referencia, la humedad llega a la mitad de la ventana del centro del muro poniente afectando directamente al retablo neoclásico), esta situación no ocurre en el muro oriente.

Imagen núm. 35. Vista del muro poniente, los contrafuertes y el nivel de humedad que presentan.
Fotografía AMLG, abril 2016

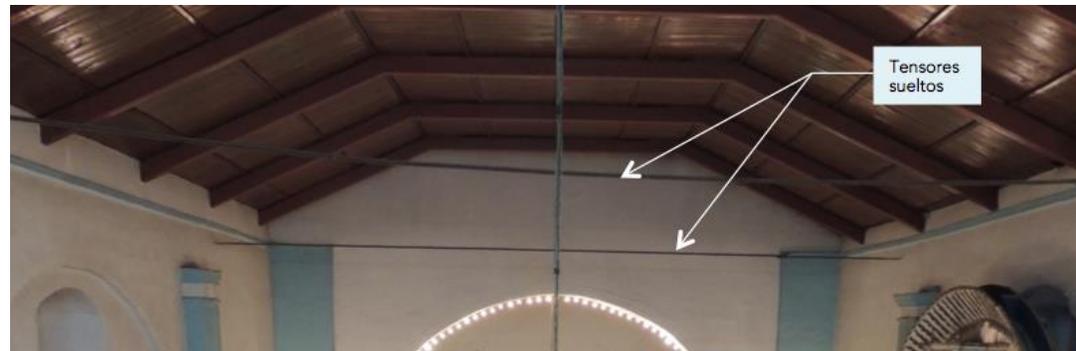
En el interior de la nave, existen tensores en un nivel más bajo de lo que podría ser la cornisa, estos tensores están flojos, ya no están cumpliendo su función; estas piezas no son tan antiguas, pero representan los intentos por contener los movimientos que presentan los muros.

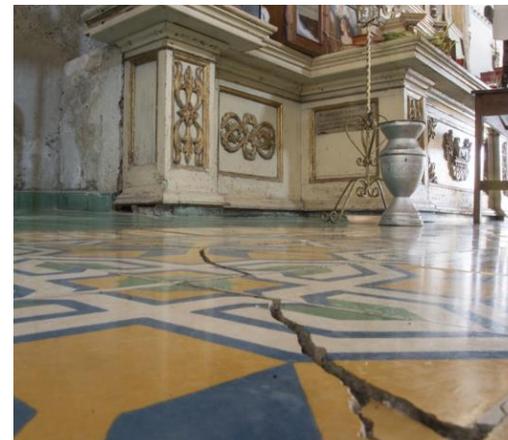
En cuanto a los pisos, se observa que debido al corrimiento y consecuente deformación de la planta arquitectónica, los usuarios se han adaptado a estas condiciones, pues los despieces que presentan los pisos de mosaico de pasta, de reciente colocación, han sido puesto a regla y escuadra -por lo que la deformación se hace más evidente- (Imagen núm. 36), por otro lado se observa que dichos pisos continúan moviéndose junto con la construcción, por lo que ahora presentan fuertes agrietamientos. (Imagen núm. 37)

Imagen núm. 37. Las grietas en piso, son recientes, ya que el piso fue colocado hace 5 años. Fotografía AMLG, abril 2016.

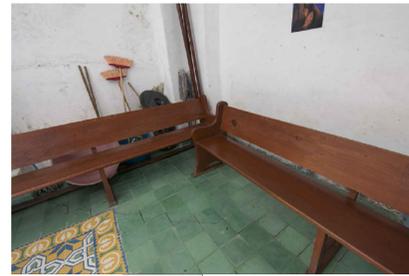
Grieta en el piso del coro

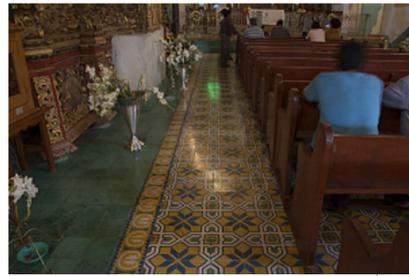
Grieta en el piso de la nave, con dirección en diagonal hacia el muro oriente

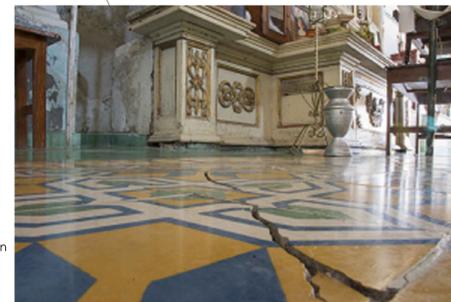
Acercamiento a la grieta, donde se aprecia que hay un hundimiento debido a la fractura de las piezas del mosaico de pasta

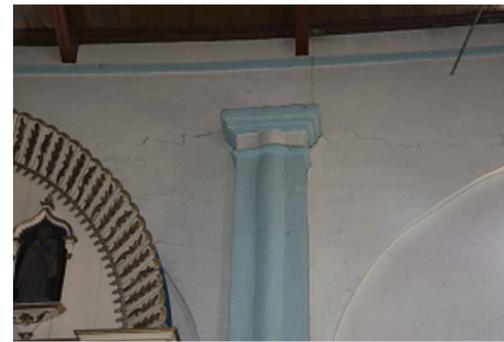
Grietas y fisuras a la altura del capitel de la pilastra del entreeje 3.

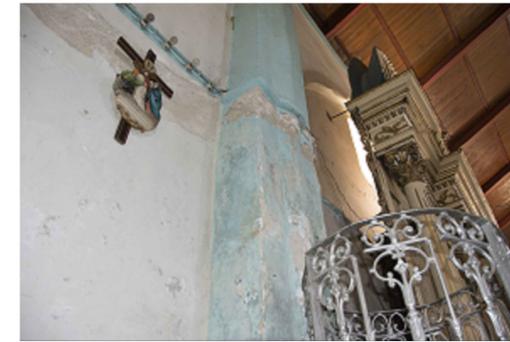
Aplanados pulverulentos, pérdida de pintura y fisuras en el muro poniente de la nave.

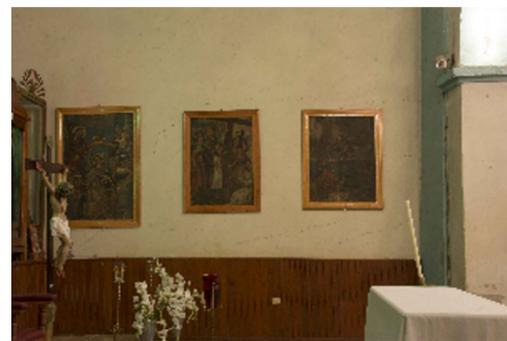
Aplanados pulverulentos, pérdida de pintura, fisuras y grieta entre el banco y el basamento de la pilastra.

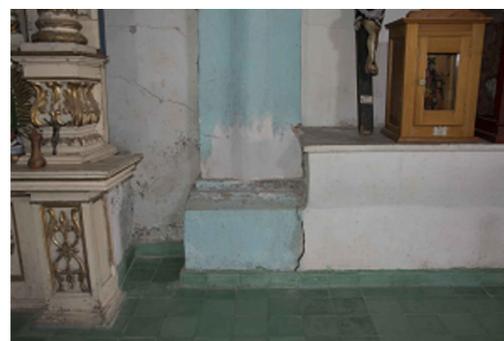
Detalle de la grieta

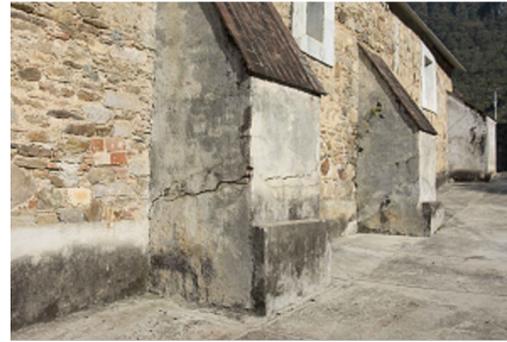
Los contrafuertes tienen aplanados de cemento con manchas de hongos y grietas horizontales.

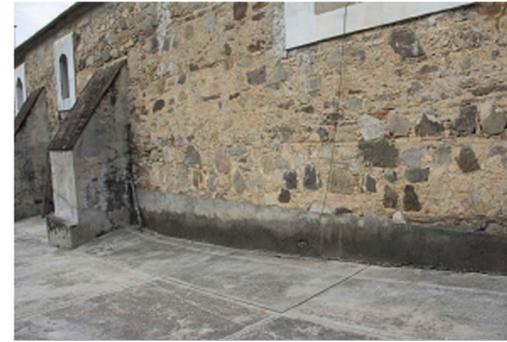
El muro tiene pérdida de juntas entre los elementos pétreos, disgregación en algunas piezas de mampostería y fisuras horizontales.

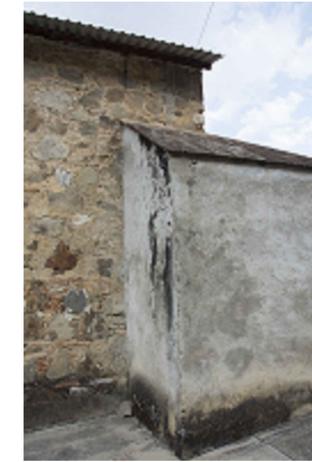
Los contrafuertes tienen aplanados de cemento con manchas de hongos y grietas horizontales.

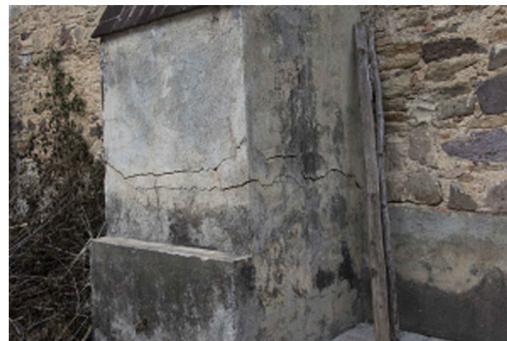
Los contrafuertes tienen aplanados de cemento con manchas de hongos y grietas horizontales.

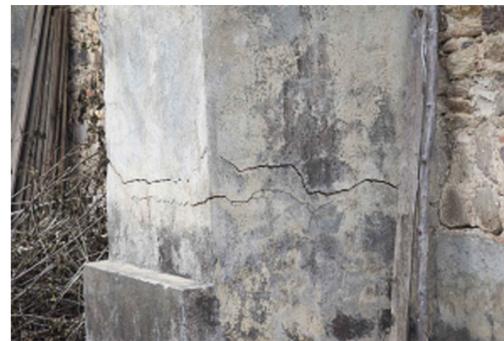
Detalle de las grietas del contrafuerte que corren por la mampostería del muro.

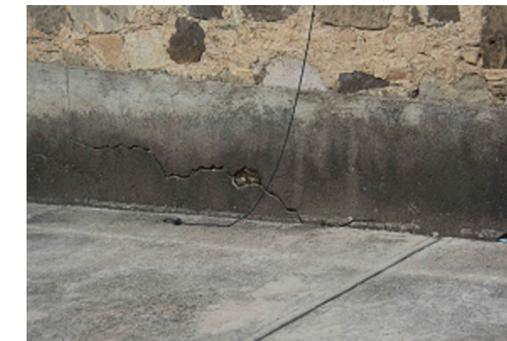
Esta otra familia de grietas fracturó el rodapie de cemento que tiene el muro y continúa por el desplante del mismo.

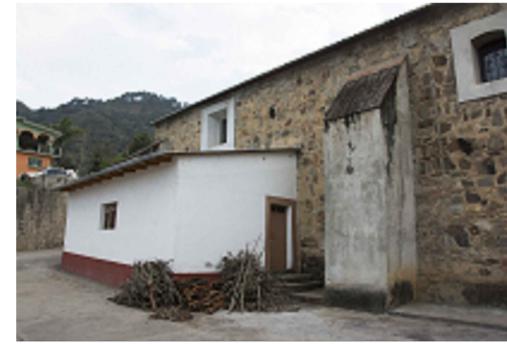
El aplanado de cemento de los contrafuertes tiene manchas por moho, la Sacristía casi no tiene deterioros, porque fue construida hace poco.

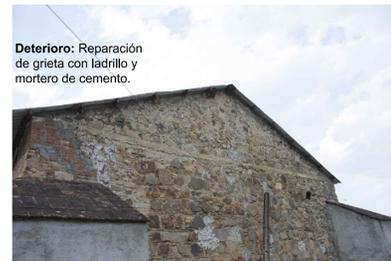
Deterioro: Reparación de grieta con ladrillo y mortero de cemento.

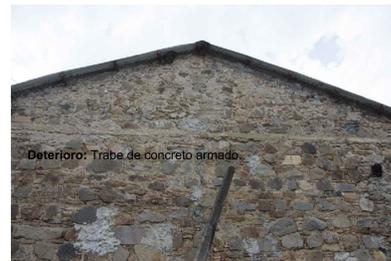
Deterioro: Trabe de concreto armado.

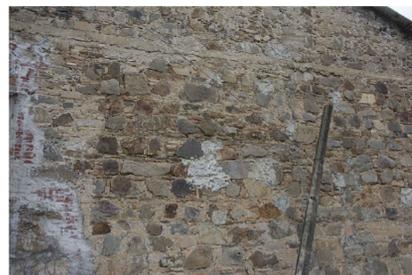
Deterioro: escurecimientos de cemento y cal.

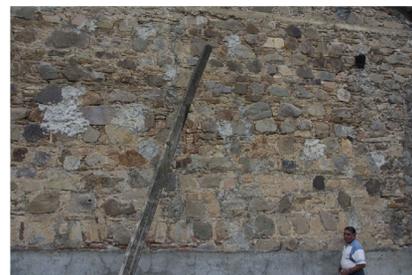
Deterioro: Pérdida de juntas entre elementos pétreos (mampostería).
