**UNIVERSIDAD NACIONAL AUTÓNOMA  
DE MÉXICO**

"Planeación, Inspección y Evaluación mediante Pruebas  
No Destructivas de equipos industriales"

# **INFORME DEL EJERCICIO PROFESIONAL**

**ARMANDO GARRIDO SANJUAN**

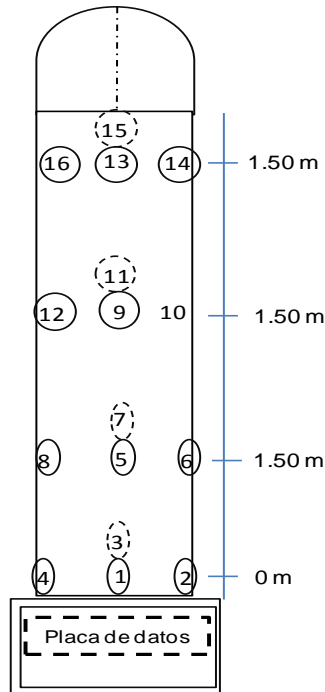
ESFERA PARA ALMACENAMIENTO DE OXIDO DE ETILENO  
DIBUJO ANEXO 1 SOPORTE

SOPORTE	Milímetros		
	Esp. Mínimo	Esp. Máximo	Esp. Promedio
1	8.99	9.45	9.21
2	9.04	9.45	9.29
3	8.99	9.63	9.39
4	8.89	9.53	9.05
5	8.32	10.24	9.51
6	9.42	9.60	9.50
7	9.27	9.55	9.40
8	9.19	9.47	9.35
9	8.94	9.22	9.10

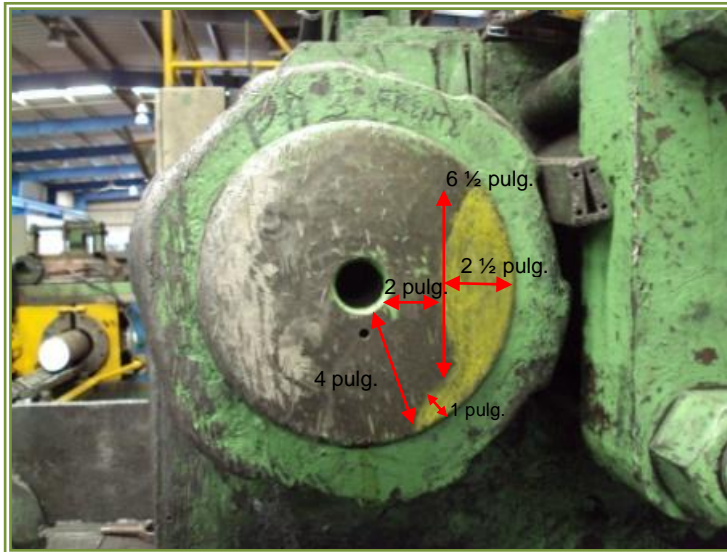
### FLECHA No.1 DE LA PRENSA TRES HAMILTON

En el informe de inspección de la página 85, el servicio fue para tres flechas que forman parte del sistema de extrusión, en donde se detectó una indicación interpretada como una grieta en una de las tres flechas, a partir de ahí se dio seguimiento con otras dos intervenciones, programadas ambas con fechas posteriores y distintas donde se notó un crecimiento de la falla (informe de inspección página 96 y página 105), la información obtenida durante los tres servicios de inspección permitió que la empresa contratante decidiera el reemplazo oportuno del componente sin afectar su producción.

En la fotografía se aprecia la zona en la cual se detectó una indicación interpretada como grieta, localizada a una profundidad aproximada de 11.68 pulg, a partir de la cara frontal de la flecha.

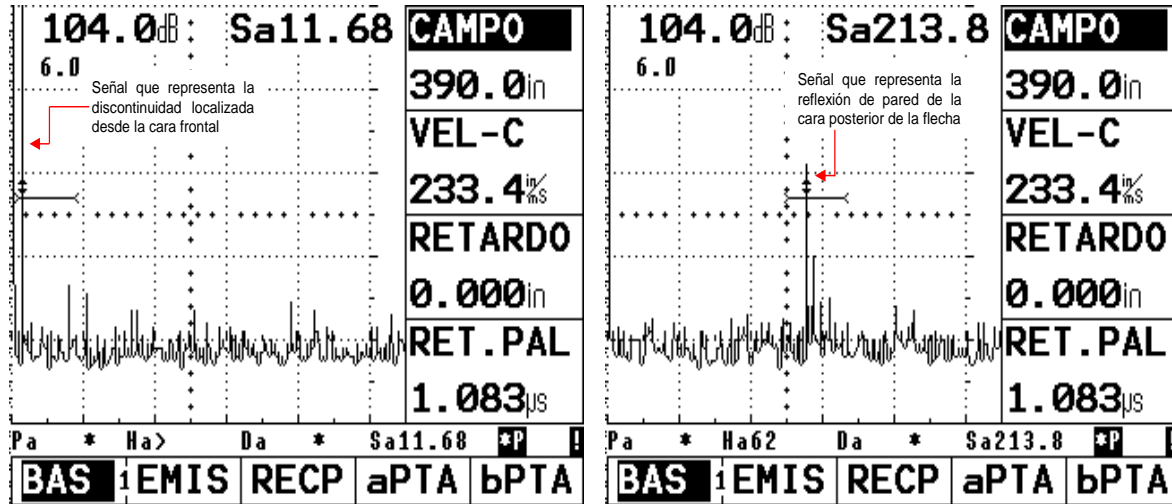
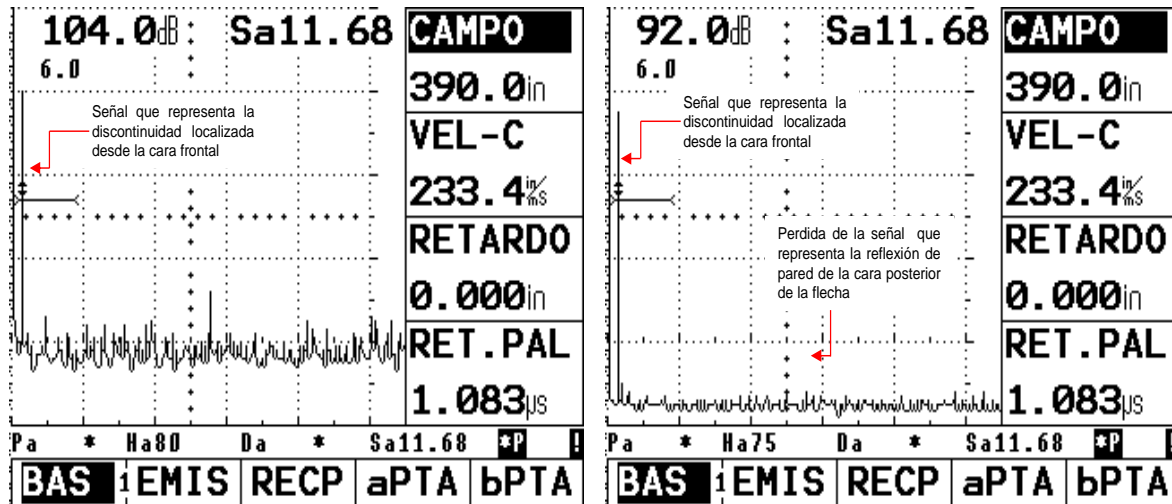
## FLECHA No.1 DE LA PRENSA TRES HAMILTON

En los oscilogramas se representa la discontinuidad localizada a una profundidad de 11.68 pulg. Localizada desde la cara frontal de la FLECHA No. 1.

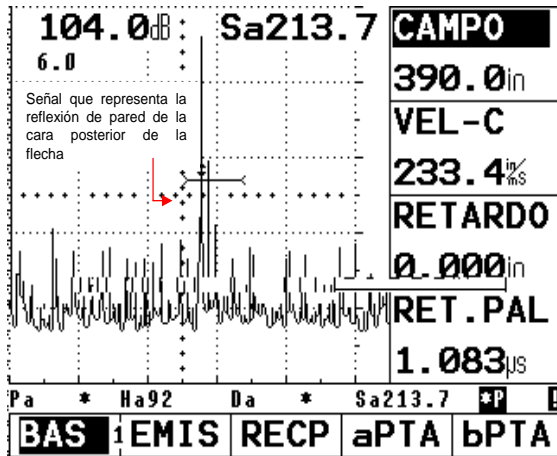
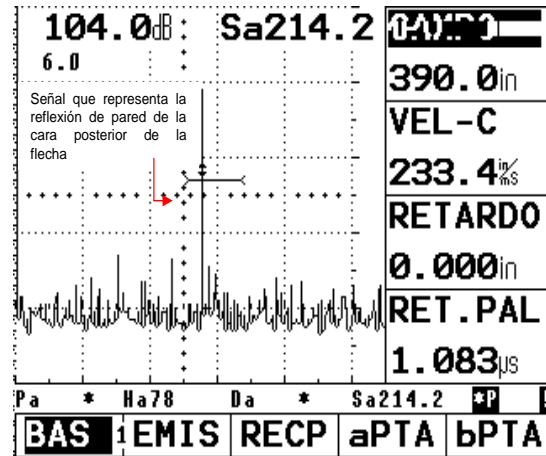
### FLECHA No.2 y No.3 DE LA PRENSA TRES HAMILTON

En los oscilogramas se representa la reflexión de pared posterior de las FLECHAS No. 2 y No. 3 inspeccionadas desde la cara frontal. No se detectaron indicaciones rechazables.

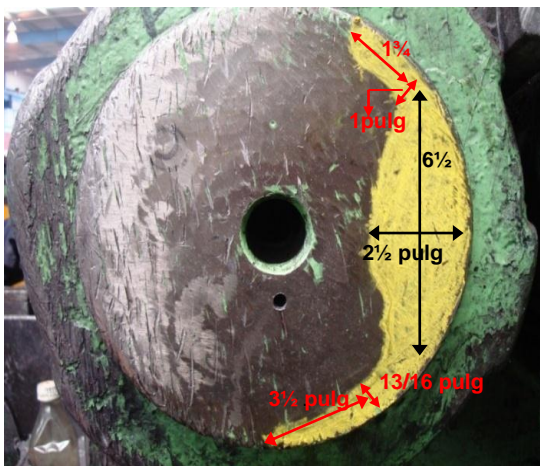
### FLECHA No. 1 DE LA PRENSA TRES HAMILTON

En la fotografía se señalan las zonas en rojo donde se detecta un crecimiento de la indicación interpretada como grieta.

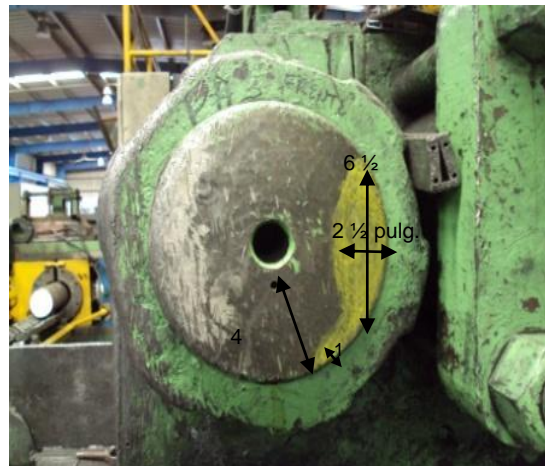
En la fotografía se señalan las zonas donde se detectó la indicación interpretada como grieta en la inspección anterior (febrero 13 del 2012).

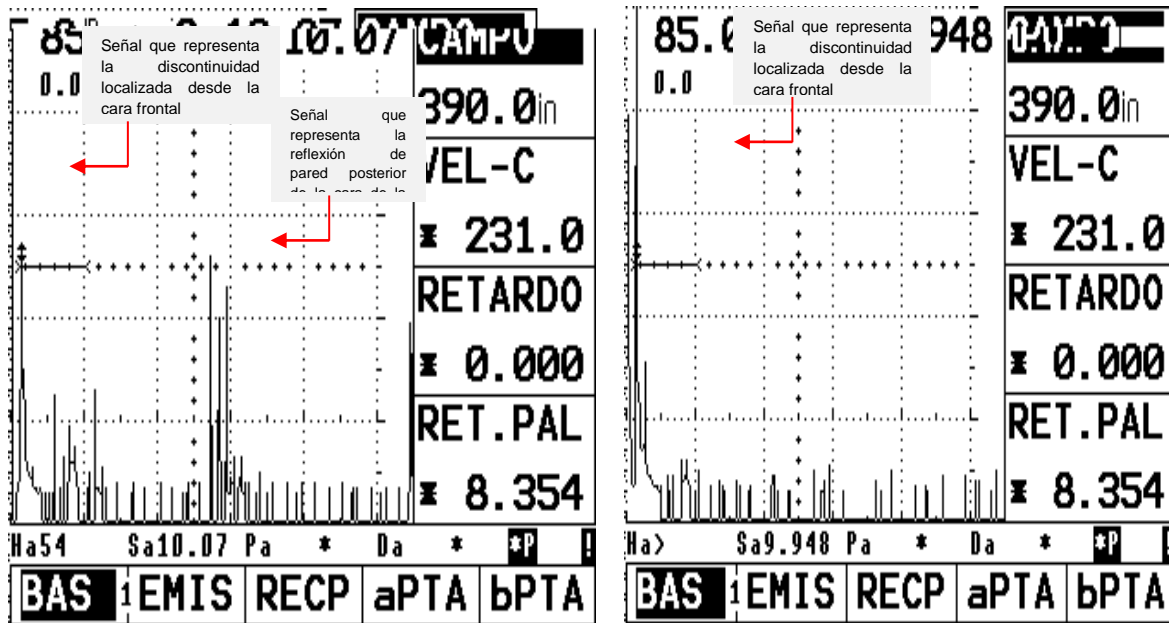
### FLECHA DE LA PRENSA TRES HAMILTON

En los oscilogramas se representa la discontinuidad localizada desde la cara frontal de la FLECHA.

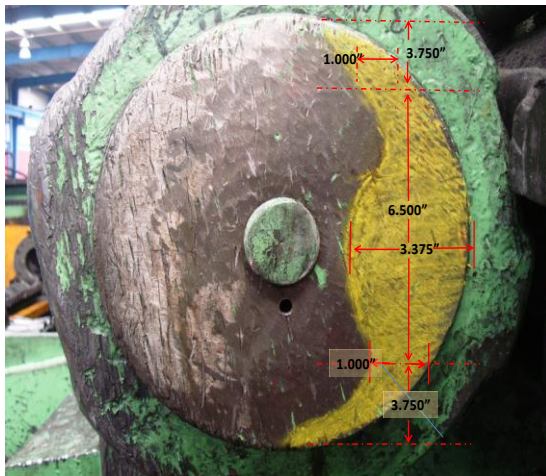
### FLECHA No. 1 DE LA PRENSA TRES HAMILTON

En la fotografía se señalan las zonas en rojo donde se detecta un crecimiento de la indicación interpretada como grieta.

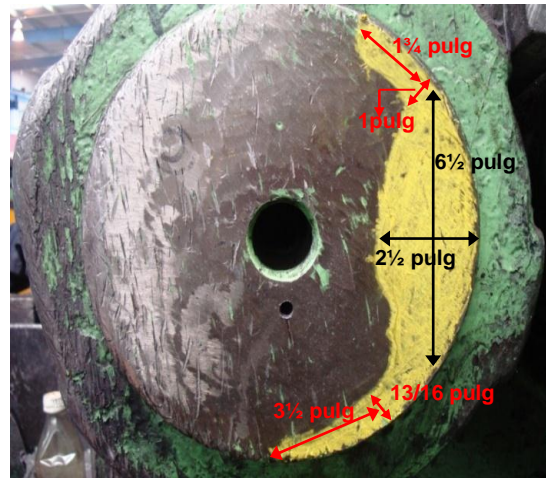
En la fotografía se señalan las zonas donde se detectó la indicación interpretada como grieta en la inspección anterior con fecha Junio 22 del 2012

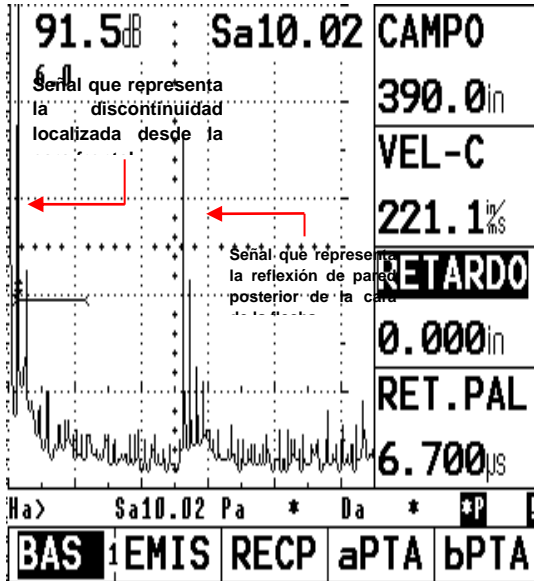
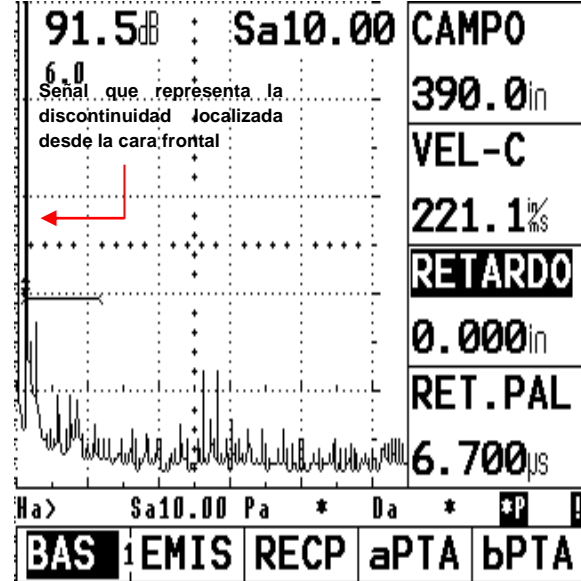
### FLECHA No. 1 DE LA PRENSA TRES HAMILTON

En los oscilogramas se representa la discontinuidad localizada desde la cara frontal de la FLECHA.
