**REHABILITACIÓN DE UN PISO ESTRUCTURAL
CON FIBRA METÁLICA EN SÓTANO 6 DEL
CENTRO COMERCIAL ARTZ PEDREGAL, DEBIDO A
UNA SATURACIÓN EN LOS MATERIALES DE
APOYO.**

DESARROLLO DE UN CASO PRÁCTICO

INGENIERO CIVIL

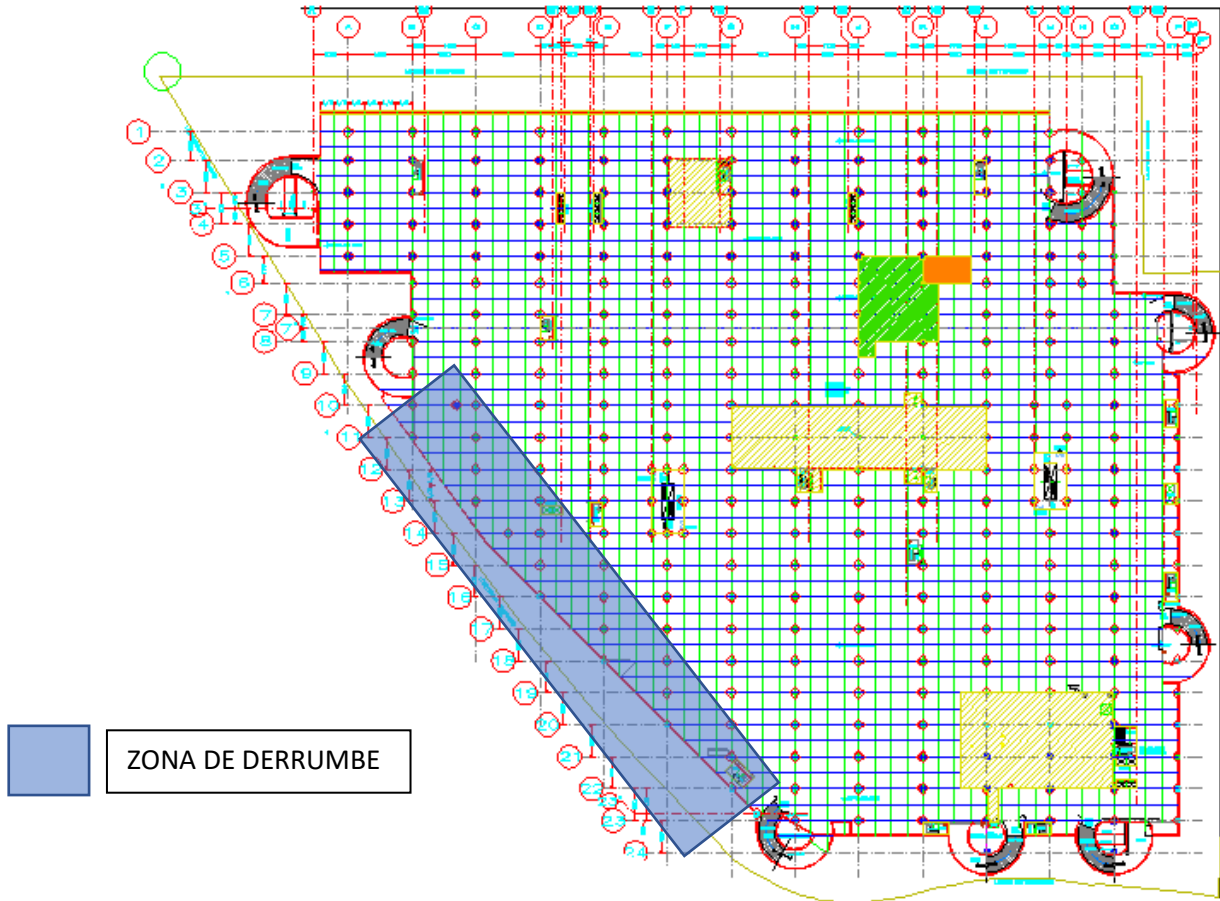
Ilustración 49. Zona de derrumbe de Talud.

Lo que se menciona anteriormente son las recomendaciones técnicas que nos indica la mecánica de suelos que se deben de seguir al pie de la letra, para evitar consecuencias a través del tiempo en la obra. Tal fue el caso del derrumbe del talud en la colindancia de la Av. Periférico, el cual se dio por no seguir las indicaciones técnicas de la mecánica de suelos, las autoridades al frente de la toma de decisiones de la obra, optaron por no realizar los refuerzos adecuados al talud y se presentaron con una fuga de agua en el talud y esto ocasionó que la resistencia del suelo disminuyera y colapsara el talud.

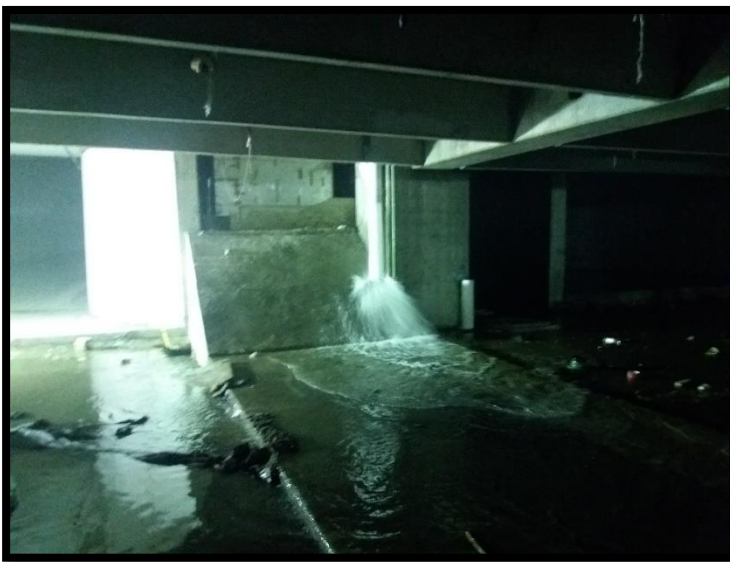
Ilustración 51. Filtración de agua en Sótano 6.

En marzo de 2017 se iniciaba la precipitación Pluvial en la Ciudad de México, con 18.1mm de precipitación, esto trajo como consecuencias agua dentro del sótano.

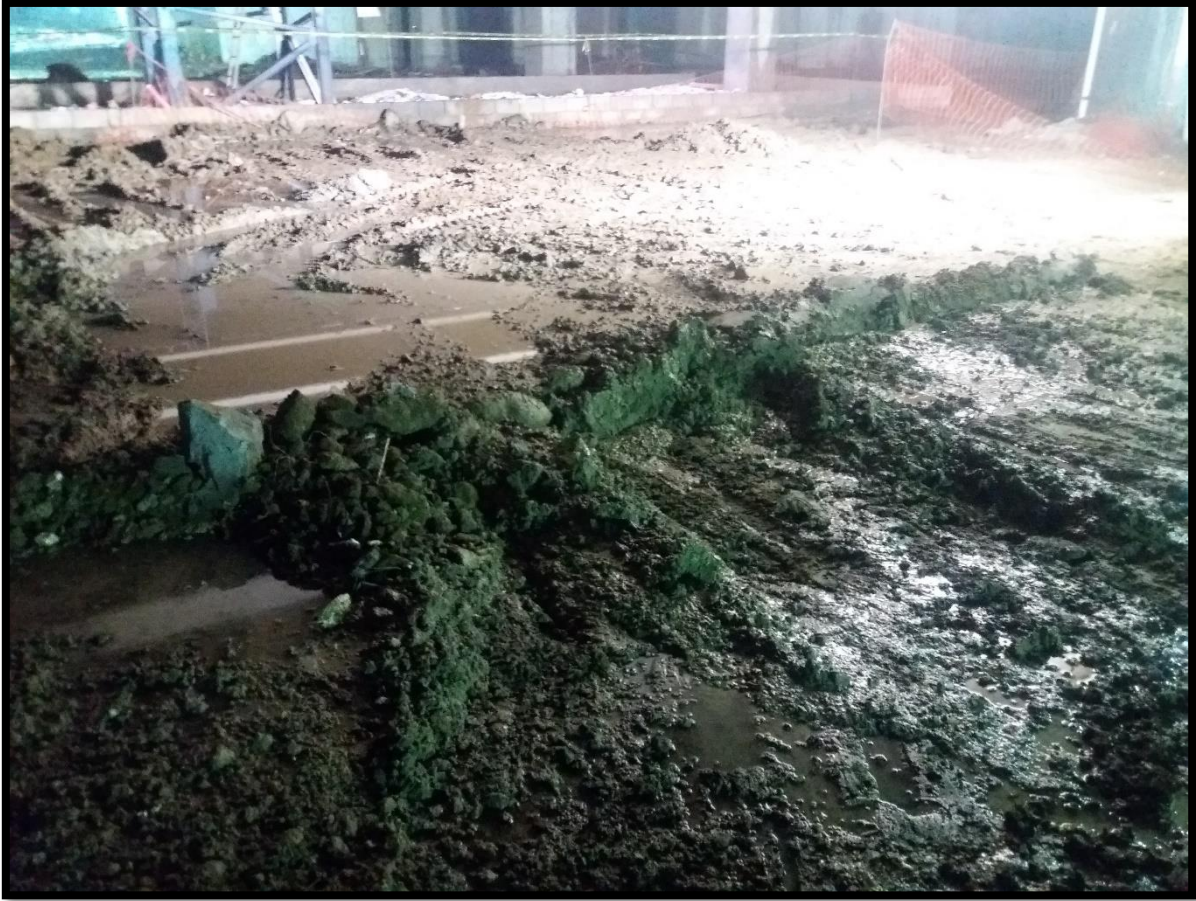
Ilustración 52. Material de relleno saturado.

Ante las contingencias climáticas que ya eran una realidad en la obra, se analizaron todas las cosas que pasaban en el sótano 6, debido a esto se reestructuró el programa de actividades para atacar los frentes debido a las inundaciones que se presentaban en el sótano 6, sobre todo surgían las siguientes preguntas. ¿A dónde direccionamos el agua existente en el Sótano?, ¿Qué pasara con el material de relleno Saturado?, el cual impedía la colocación de concreto sobre el mismo.

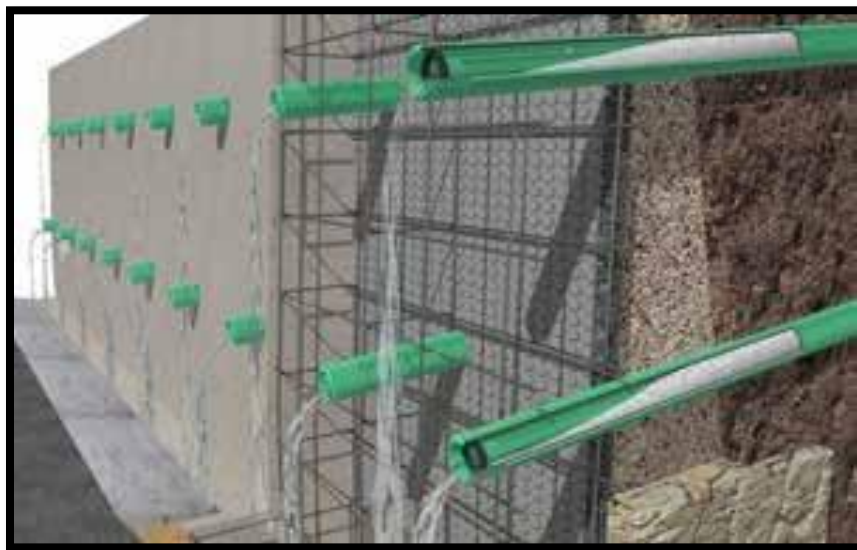
Ilustración 73. Corte esquemático en talud para drenaje de agua.

- 6) El drenaje en taludes es una especificación técnica que no debe de ser omitida, ya que, por la profundidad de la excavación y la saturación de todas las tobas, el empuje hidrostático puede causar daños estructurales en el muro de contención.

Drenaje de los cuerpos de los taludes: Para aliviar las presiones hidrostáticas dentro del cuerpo del talud en tobas, en aquellas fracciones con bolsas de material granular suelto o donde se observen humedades, en una perforación de 3" de diámetro se instalarán drenes de tubería de PVC ranurados, de 6.0 m de longitud y de 2" de diámetro, protegidos con geotextil. Los drenes se colocarán en tresbolillo, con una separación de 3 x 3 m y con inclinación ascendente de 10°.
