UNIVERSIDAD NACIONAL AUTÓNOMA DE MÉXICO

FACULTAD DE INGENIERÍA

**Análisis de la falla de un muro pantalla en una
excavación profunda en la Ciudad de México**

TESINA

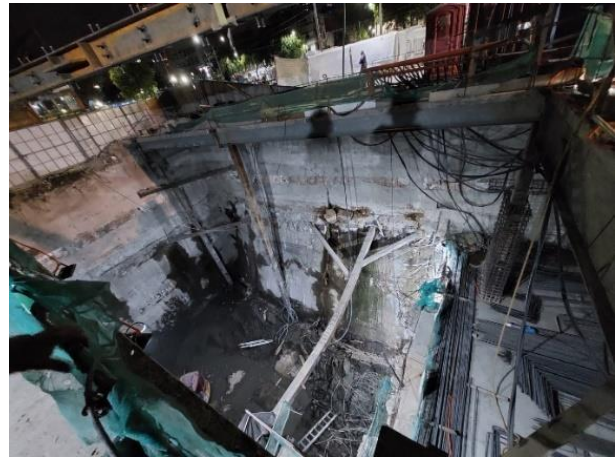
Figura 16. Falla durante la excavación

Después de la construcción del muro pantalla, se procedió con la construcción de una trabe de liga que se colocaría frente al muro, esta tenía dimensiones de 3.40 m de profundidad, 2.0 m de ancho y 30 metros de longitud, reduciendo el empotramiento hasta en un 50%. Finalmente, días después de la excavación, por la tarde del 25 de febrero del año 2022 los trabajadores escucharon ruidos que provenían del muro pantalla, por lo que se decidió evacuar la zona a tiempo y por la noche el muro colapso a la altura del segundo nivel de entepiso, movilizándolo el suelo en su respaldo y llevando consigo la zona de peatones, la barda que rodeaba la construcción y se llevó consigo un poste de luz.

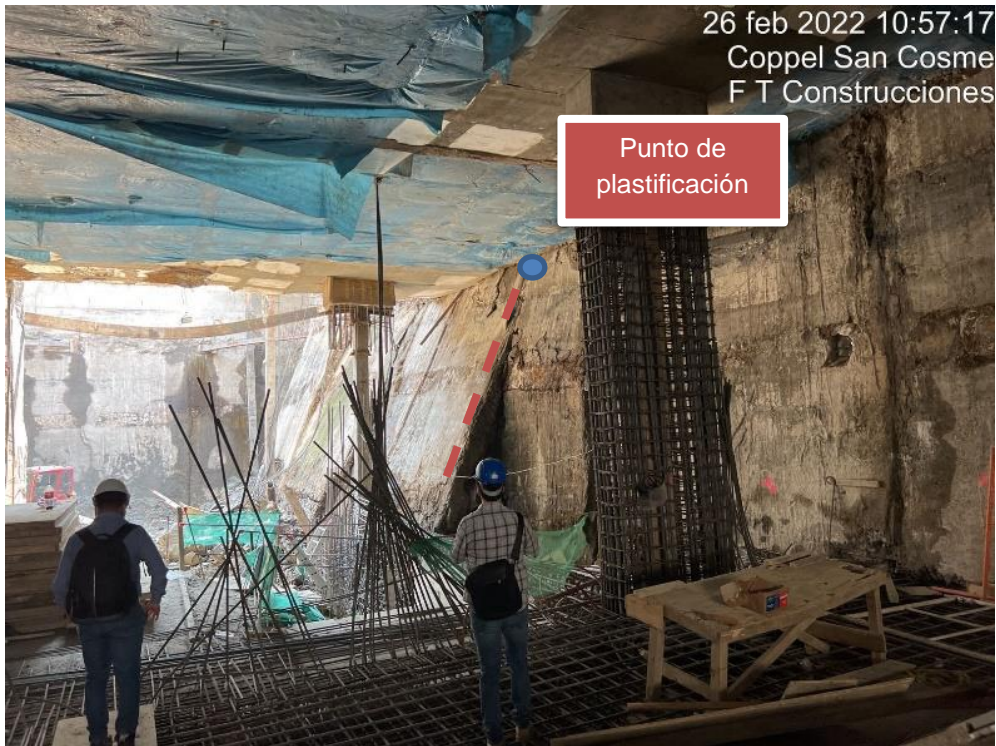
Figura 18. Paneles fallados, apuntalados por una losa

Por consiguiente, se realizó una inspección inicial, para inspeccionar el sitio donde se produjo la falla. Lo que se observó fue el daño que se produjo en 6 paneles del muro Milán No. 46, 47, 48, 49, 50 y 51. En 3 de estos paneles dañados que se encontraban apuntalados por las mismas losas del cajón, se detectó que el punto de plastificación del panel fallado coincidía con el último nivel de losa construido y se perdió la unión estructural entre la junta de los paneles, cabe recalcar que la losa no sufrió ningún tipo de daño.

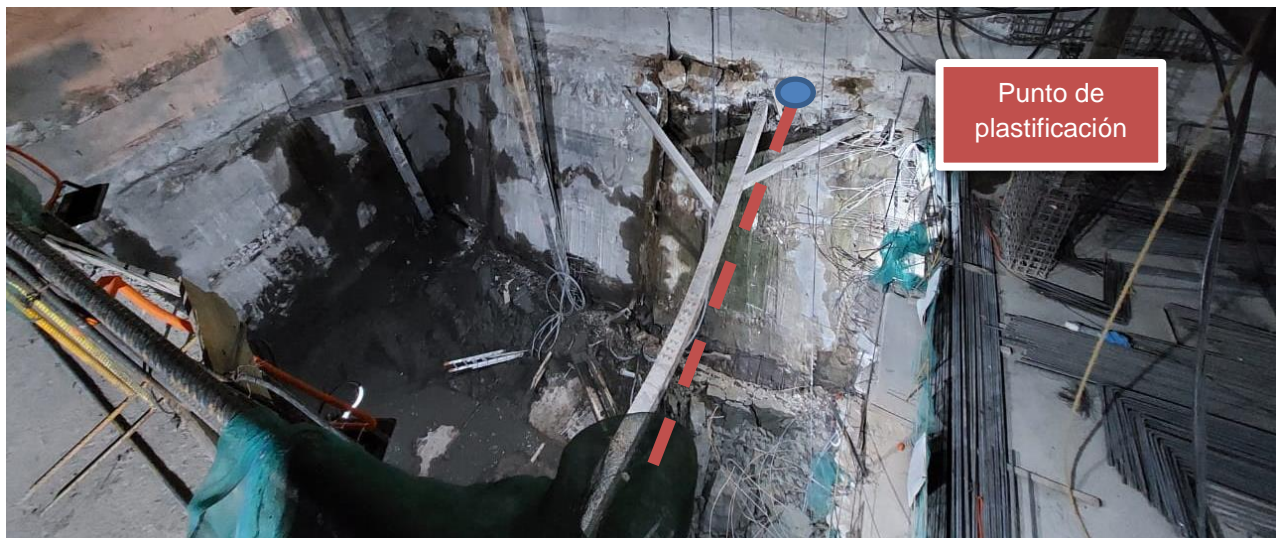
Figura 19. Paneles fallados, apuntalados por un puntal IR

Por otro lado, los otros paneles que habían fallado se encontraban apuntalados con perfiles IR, los cuales también presentaban la misma falla estructural por flexión, donde el punto de plastificación aproximadamente coincide con el nivel de apuntalamiento de los 3 paneles anteriores. Así mismo se presentó una falla del troquelamiento visiblemente, provocando un pandeo del perfil de acero. Por lo que, al final de la inspección y dado los fenómenos encontrados, la forma en que fallaron los paneles correspondería a una falla por pateo.
