**'MASCARONES'**  
**CENTRO DE CONSERVACION Y RESTAURACION**  
**DE BIENES MUEBLES DE LA UNAM**  
TESIS PROFESIONAL

FACULTAD  
DE  
ARQUITECTURA

UNIVERSIDAD NACIONAL AUTONOMA DE MEXICO  
1987

## EDIFICIO DE LOS "MASCARONES"

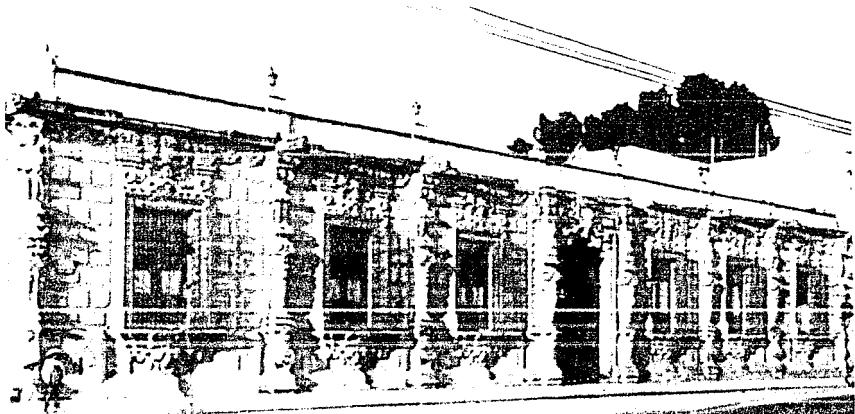
OTRAS MODIFICACIONES INHERENTES AL EDIFICIO.- A principios del siglo, se adosó a la fachada oriente del monumento, el edificio que hoy ocupa la biblioteca

FIGURA N° 1. FACHADA DE MASCARONES EN LA PLAZA MELchor ODEMA, CON SU NIVEL SUPERIOR Y EL ADOSAMIENTO DEL EDIFICIO ORIENTE.

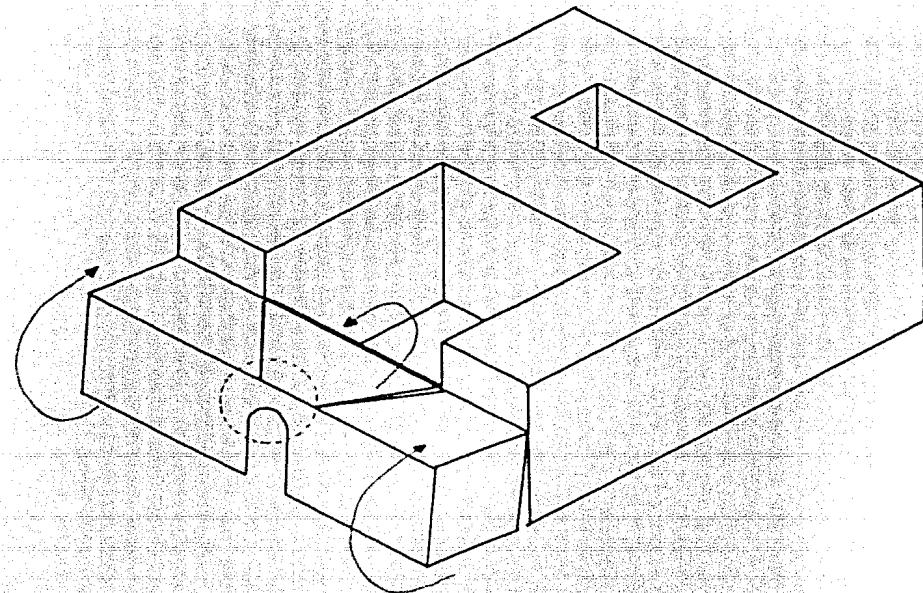
ESQ. 9

QUINTA ETAPA DE CONSTRUCCION.- Corresponde a esta etapa el tercer nivel de las naves norte, oriente y poniente, cuyo grado de deterioro en algunos locales es muy alto, por estar abandonados; sin embargo, es necesario demolerlos pues proce-

## ASENTAMIENTOS PROVOCADOS POR EL NIVEL SUPERIOR

Ninguno de los criterios de reconstrucción de entrepisos y azotea beneficijan la estructura del edificio y más bien lo perjudican en mayor o menor medida, por lo que deben ser demolidos. A saber, en el sistema estructural A (Esq. 10), las viguetas provocan puntos de laceración donde hacen contacto con la piedra, además, la losa de concreto armado actúa con excesiva rigidez en relación al muro y en el caso de un sismo se comportan heterogéneamente. En el sistema estructural B (Esq. 11) hay duda, de que si las trabes de concreto se apoyan en diajas dispuestas a lo largo del muro o en refuerzos verticales, pero de -

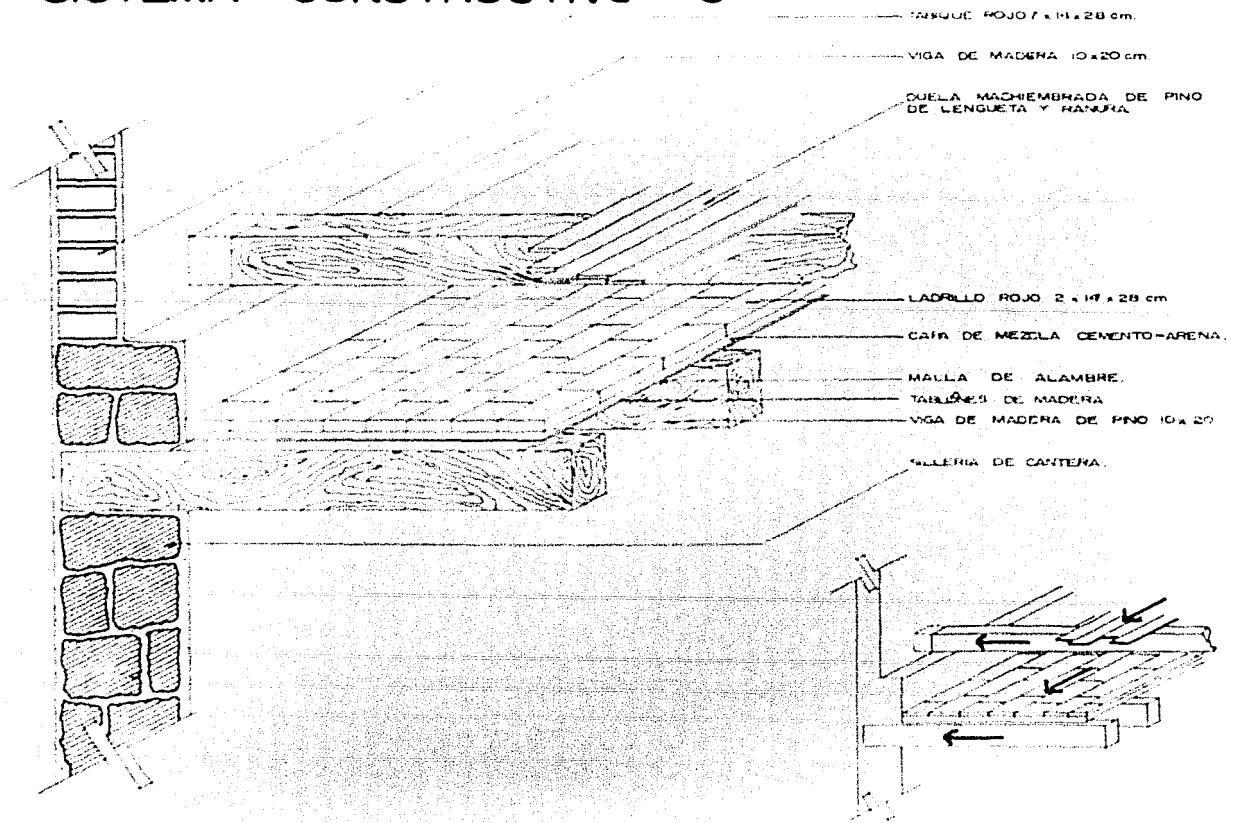
ESQ. 12

cualquier manera deterioran el inmueble. El sistema estructural (Ejrc. 12) corresponde a la azotea original cuyas vigas de madera tienen grados avanzados de daño y necesitan ser reconstruidos; el entrepiso inmediato dio lugar al tercer nivel y debe destituirse.
