“CONSTRUCCIÓN DE GLORIETA Y ADECUACIONES VIALES EN LA COLONIA LA MANCHA I, EN NAUCALPAN DE JUÁREZ, ESTADO DE MÉXICO”

“REPORTE PROFESIONAL QUE PARA OBTENER EL TÍTULO DE ARQUITECTO PRESENTA:”

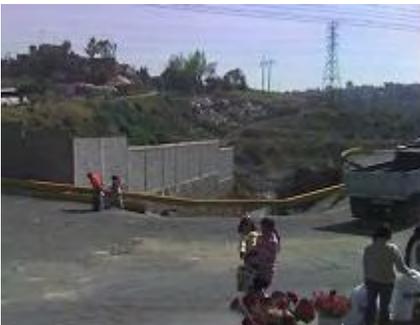
Falta de Banquetas para peatones

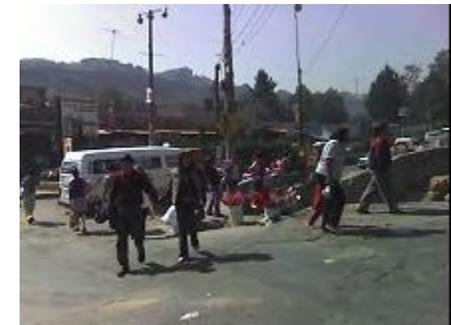
Cruce de peatones sin señalización

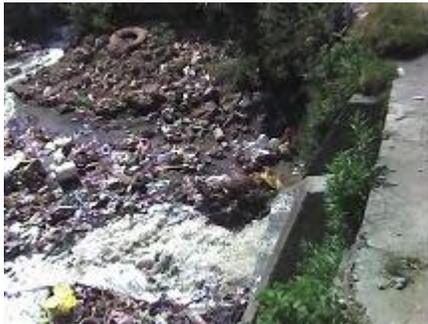
Descarga del colector existente

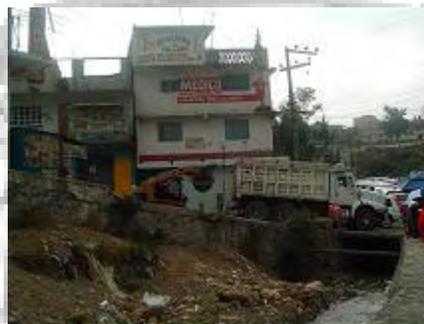
Entrada del colector existente

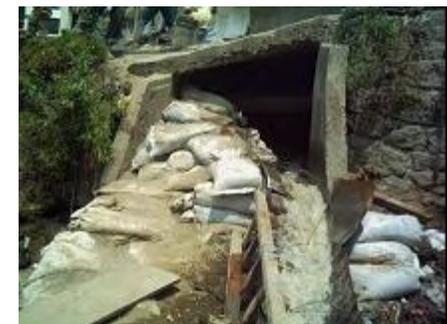
Salida del colector existente

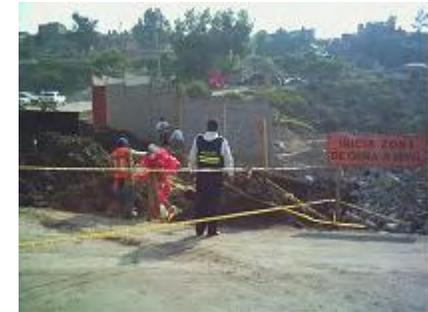
Cierre de Vialidad para evitar Riesgos

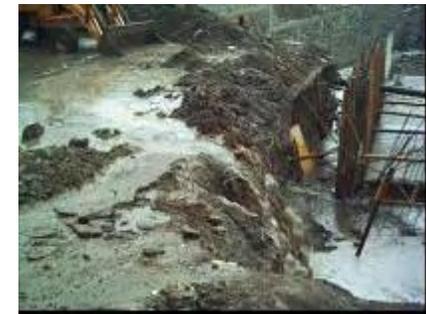
Excavación afectada

Se controló de alguna manera la situación aumentando las costaleras alrededor de la excavación, también se dejaron algunos drenes en la parte más baja de la excavación y se rentó una maquina retroexcavadora más grande para hacer más rápidos los trabajos de desasolve además de que se incrementó un poco más la fuerza de trabajo.

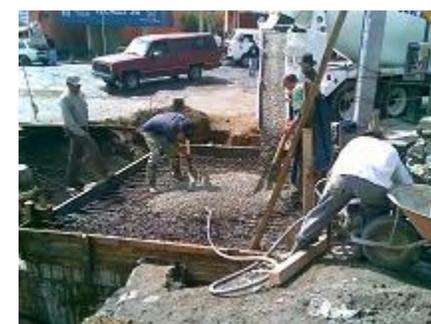
Modificación de Nivel de desplante

La solución anterior obligó a que se modificara el proyecto original ya que no se pudo excavar hasta el nivel de desplante de las bases por lo que el mismo elemento de concreto ya rebajado sirvió como plataforma del cajón nuevo, así el actual nivel quedó 1.00 m aproximadamente arriba del original.
