DESCRIPCIÓN DEL SISTEMA EMPLEADO PARA EL
MOVIMIENTO DE UNA CASA PROTEGIDA POR EL
I.N.B.A. EN AVENIDA REFORMA, CD. MÉXICO

T E S I S

MAESTRO EN INGENIERÍA
INGENIERÍA CIVIL - CONSTRUCCIÓN

ING. CARLOS NARCIA MORALES

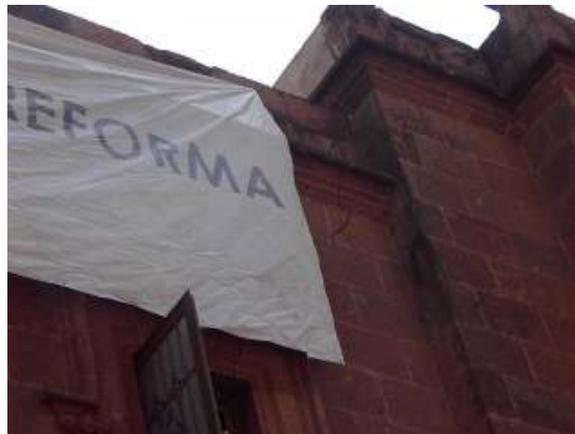
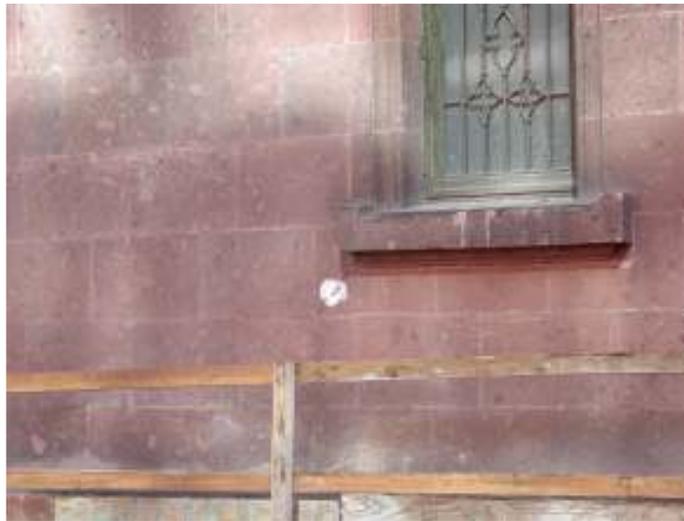
Después de realizado el movimiento inicial de la casa, se presentaron algunos ligeros agrietamientos en la fachada poniente (Fig. 46) y oriente (Fig. 47).

Figura 46. Agrietamientos en fachada poniente, ver secuencia (a – f).

Aunque estos agrietamientos eran mínimos y estaban previstos, se decidió controlarlos utilizando mortero, además de poner especial atención en su comportamiento (Fig. 48).

Esos agrietamientos no ponían en riesgo la seguridad de la estructura. Sin embargo, consultando a las personas encargadas del diseño estructural, decidieron colocar una armadura metálica debajo de la casa con dirección oriente-poniente, para absorber esos pequeños asentamientos (Fig. 49).

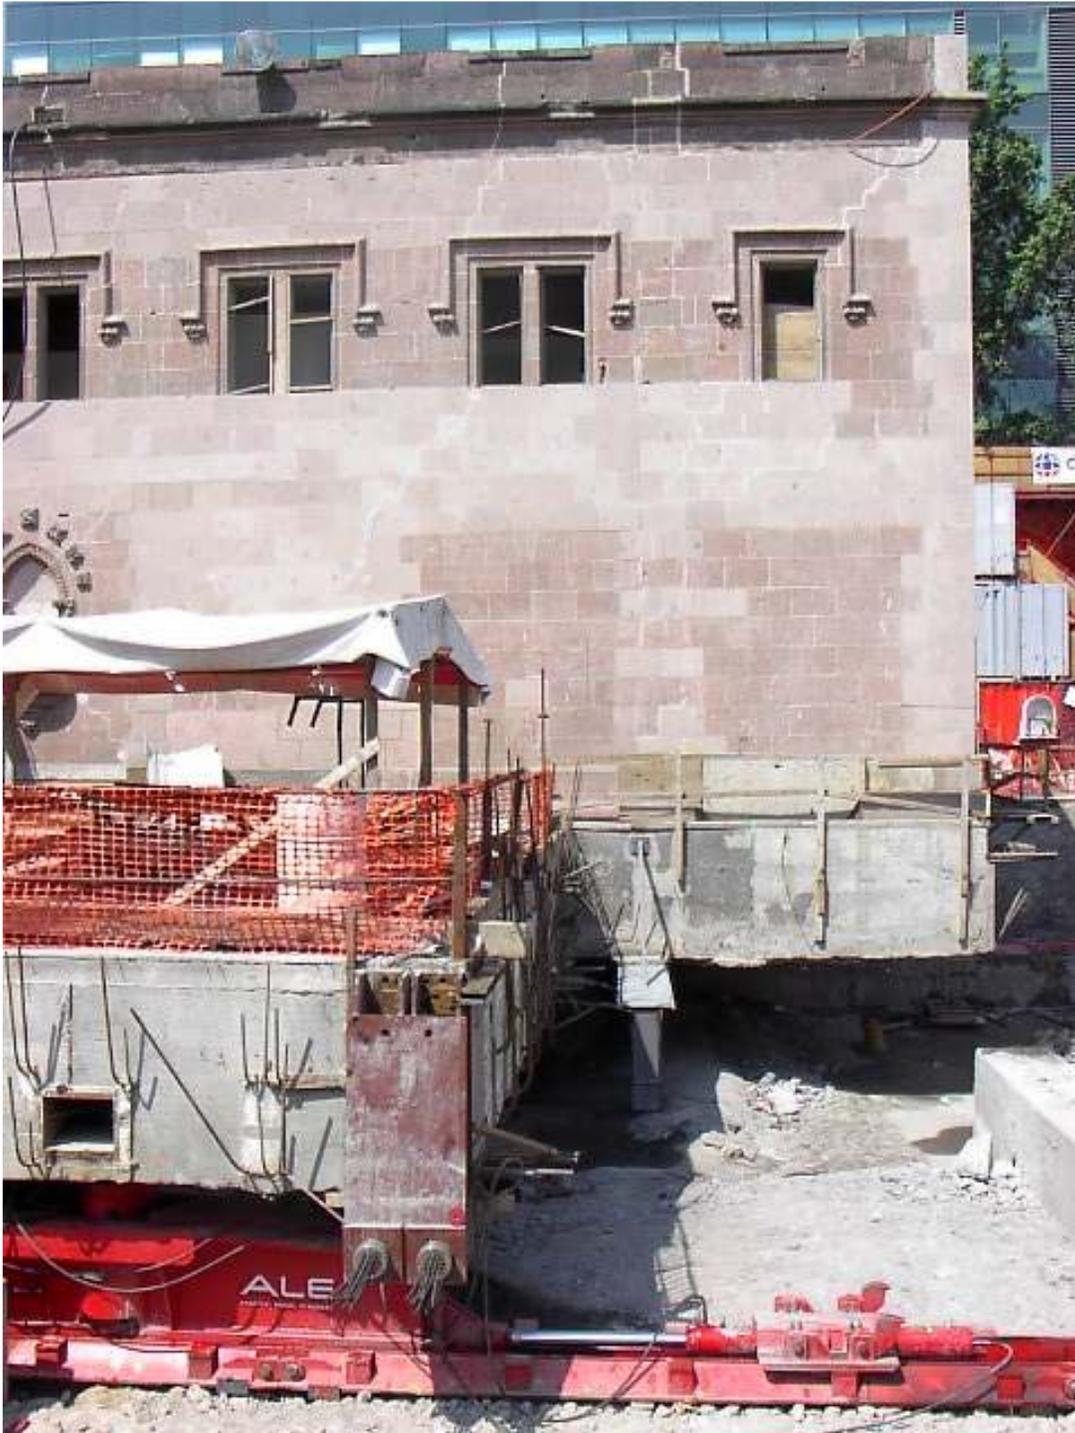
Figura 47. Agrietamientos en fachada oriente.

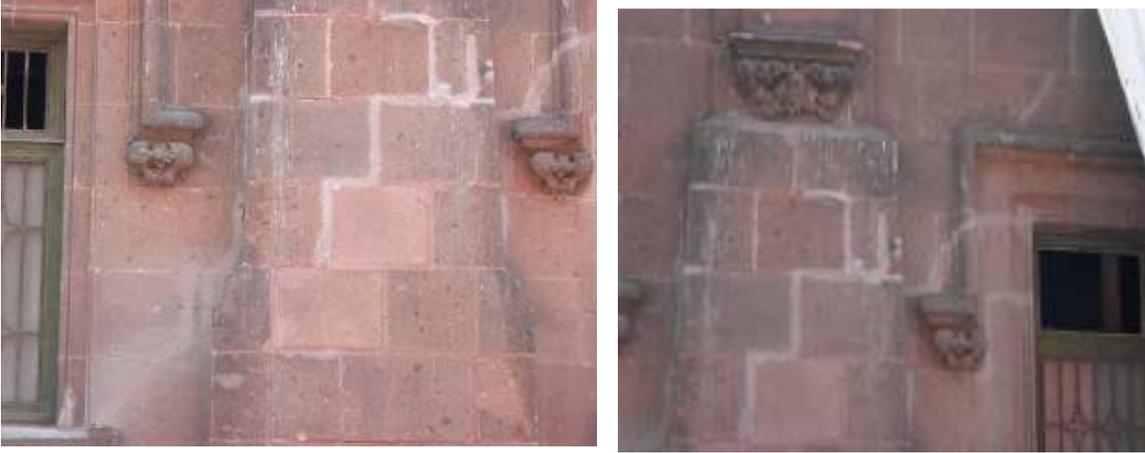
Figura 48. Reparación de agrietamientos mediante mortero.

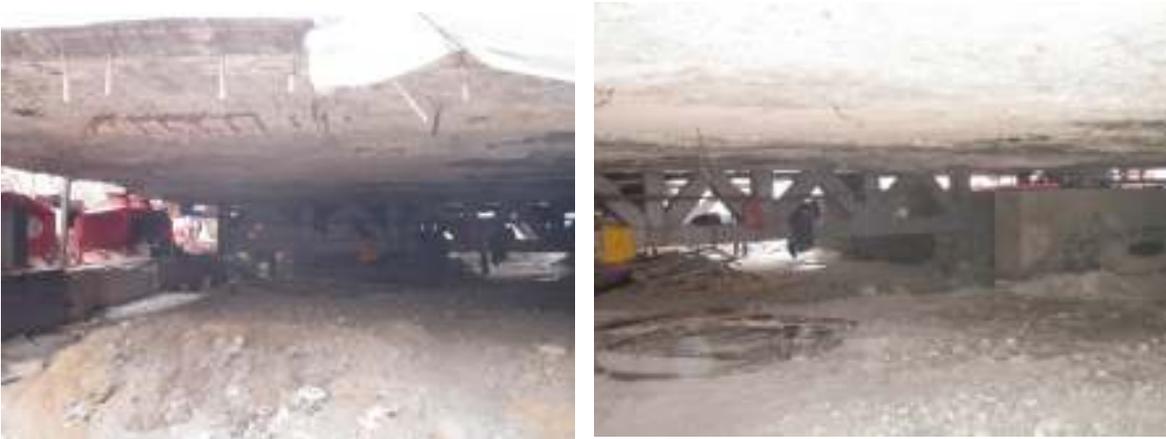
Figura 49a. Armadura metálica para controlar agrietamientos colocada debajo de la casa de oriente a poniente.

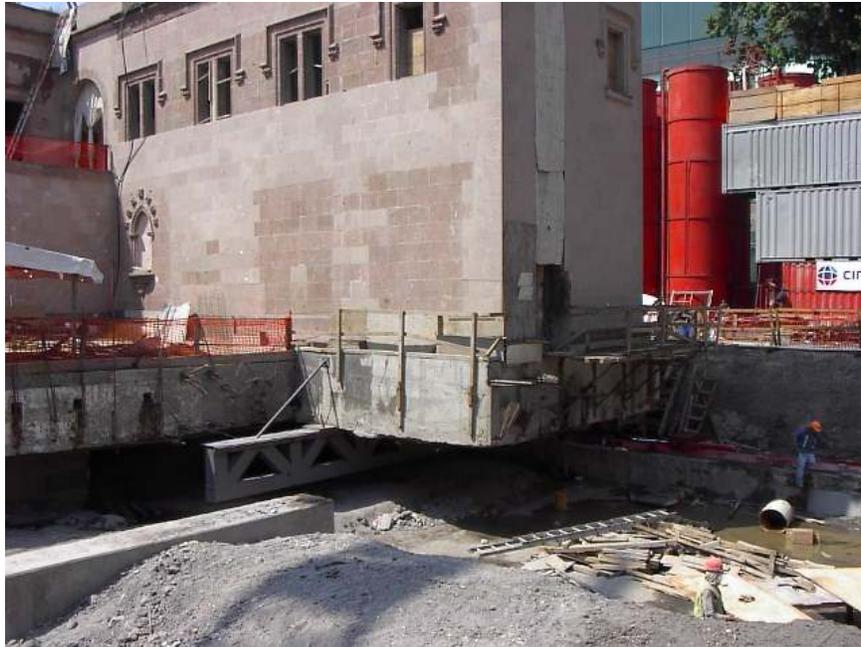
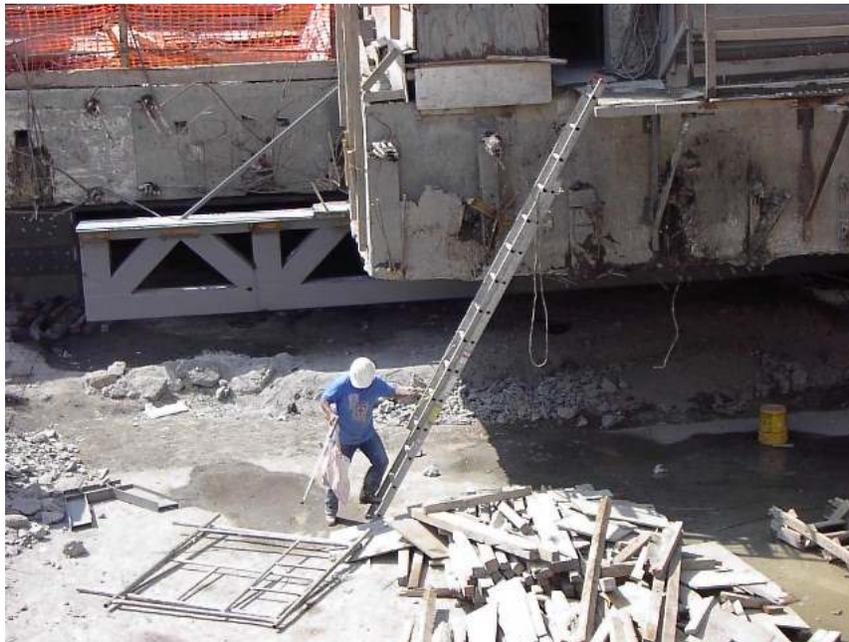
Figura 49b. Armadura metálica vista desde el exterior de la casa.

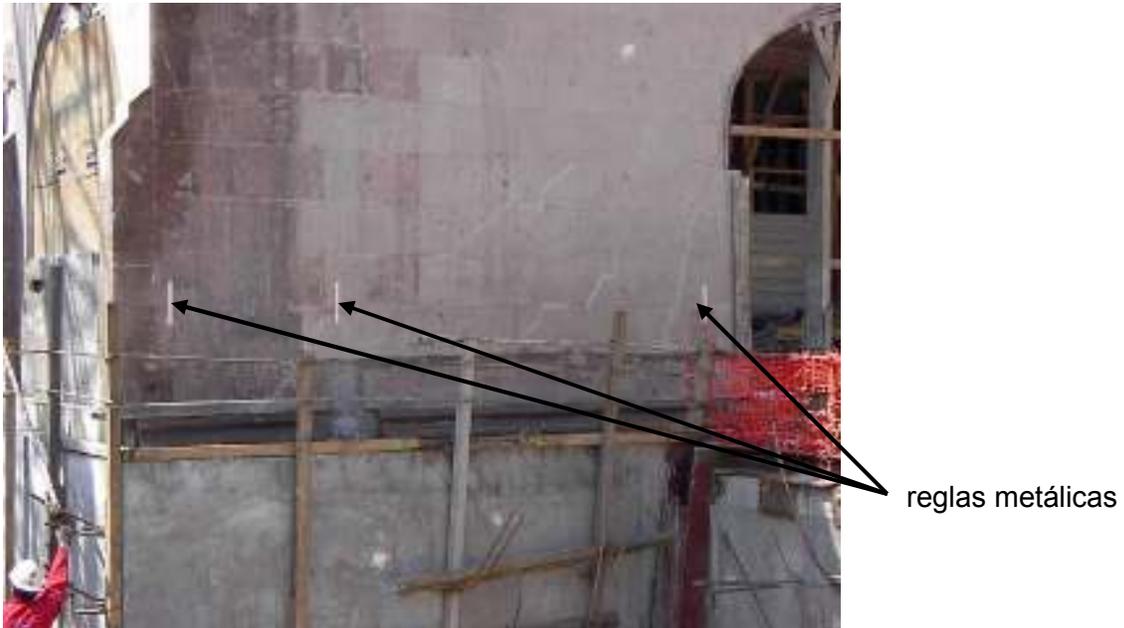
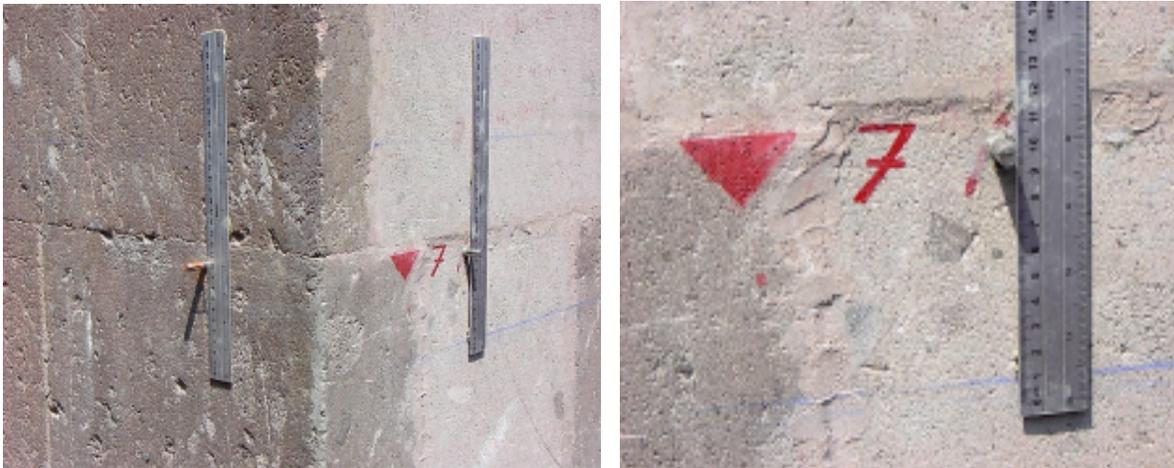
Se colocaron perimetralmente en la casa reglas metálicas y un tornillo que sirviera como referencia para tomar mediciones periódicas y valorar los asentamientos que pudiesen presentarse (Fig. 58). Cabe mencionar que siempre los valores obtenidos fueron mínimos y estaban dentro de lo permisible.

Figura 58. Reglas metálicas colocadas perimetralmente.
