**Factores físicos que favorecen el establecimiento de  
plagas y enfermedades en *Cupressus lusitanica* y  
*Cupressus benthamii* en la Facultad de Estudios  
Superiores Iztacala.**

T E S I S  
QUE PARA OBTENER EL TÍTULO DE  
LICENCIADO EN BIOLOGÍA  
P R E S E N T A  
García Torres Eduardo Sebastián

LOS REYES IZTACALA, EDO. DE MÉXICO ENERO 2016

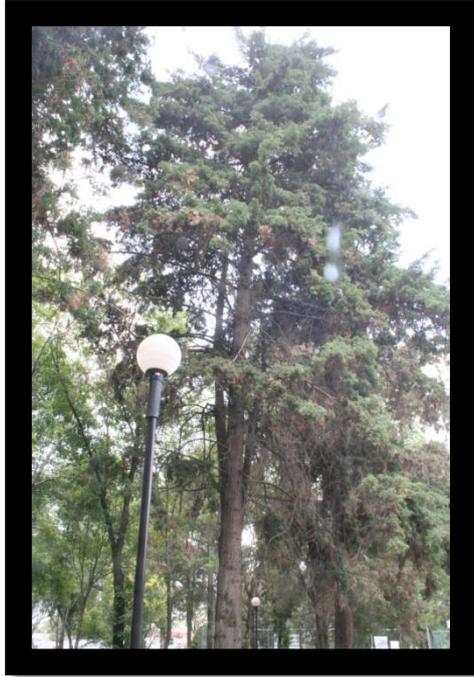
En este sitio que es el más pequeño de los 4 donde se estudiaron a las especies se encontraron a algunas especies con troncos codominantes, ramillas y hojas secas en diversas partes de la copa (Figura 12).

**Figura 12. *Cupressus benthamii* con follaje afectado por patógeno.**

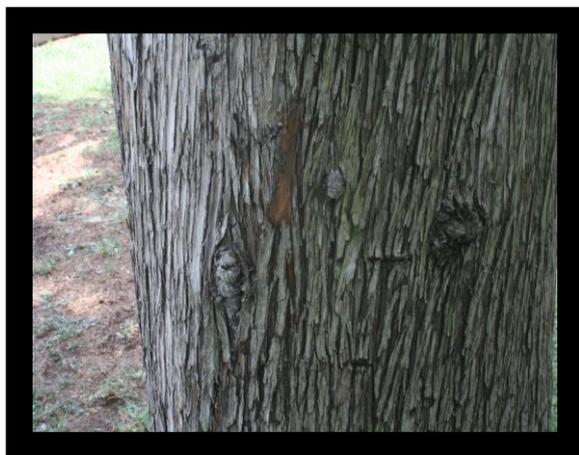
Varios de los árboles presentaban heridas mecánicas por vandalismo, así como resinación y algunos tumores (Figura 13).

**Figura 13. Resinación y tumoración en**

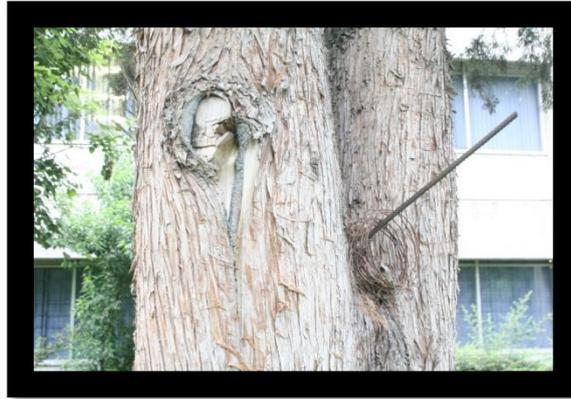
En este sitio se encontraron severas heridas en los individuos, en gran parte debido al personal que trabajaba en la construcción que se realizó al lado de este sitio (Figura 16).

**Figura 16.- *Cupressus lusitanica* con daños mecánicos en el tronco.**

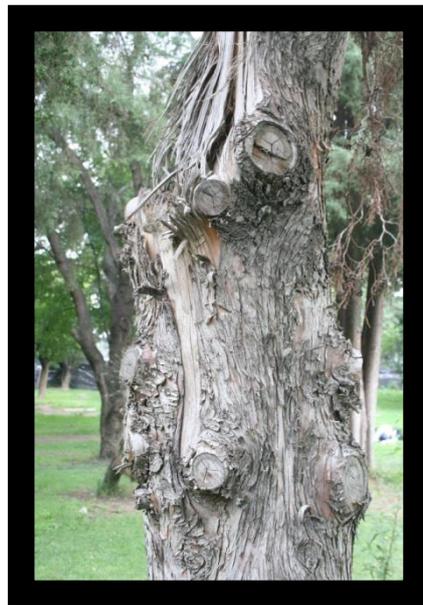
Uno de los individuos de este sitio fue el que se encontró en las peores condiciones de los 4 sitios, ya que tenía un severo daño de desgarré en la mitad de la copa, con tocones en la misma y aún seguía en pie (Figura 17).

**Figura 17. Ramas dominantes desgarradas y tocones en la copa de *Cupressus lusitanica*.**

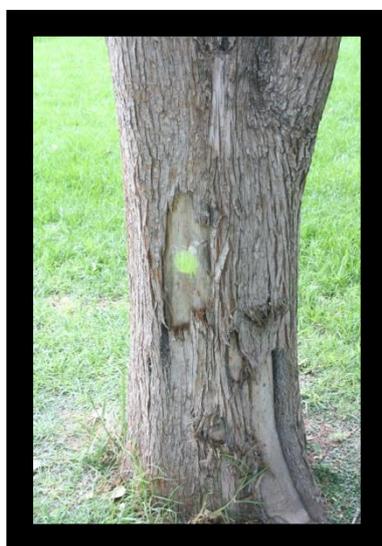
Se encontraron heridas mecánicas severas en el tronco fueron en la mayoría de los individuos de este sitio (Figura 18).

**Figura 18. Severos daños mecánicos en el tronco de *Cupressus lusitanica*.**

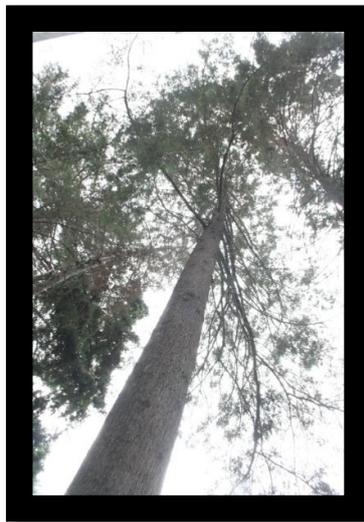
En este sitio contenía la mayor cantidad de individuos de todos los otros sitios, sin embargo se encontraron problemas como crecimiento suprimido de la copa y ramas secas (Figura 21).

Figura 21.- Crecimiento suprimido de la copa de *Cupressus lusitanica*.

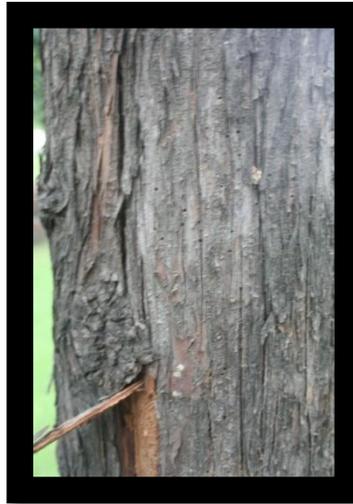
Este fue el único sitio donde se encontraron afectaciones por barrenadores (Figura 22).

Figura 22.- Daños por barrenadores en tronco de *Cupressus lusitanica*.

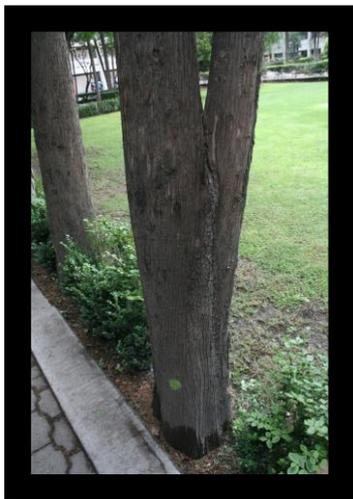
En muchos de los individuos se encontraron resinación, tumores y las raíces muy cerca de las guarniciones (Figura 23).

Figura 23. Resinación, tumoración en el tronco y crecimiento radicular suprimido de *Cupressus lusitanica*.

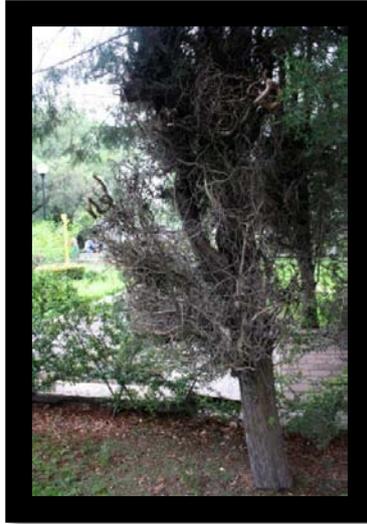
En este sitio se encontraron muchos árboles con ramas, hojas secas y copas desbalanceadas (Figura 26).

**Figura 26. Ramas secas por poda inapropiada.**

El arbolado de este sitio presentó muchos daños mecánicos tanto en tronco como en la copa por lo que es necesario aplicar podas de limpieza y balanceo en aquellos árboles que aun sean rescatables, agregar fertilizantes al suelo para un mejor aprovechamiento de nutrientes, controlar el riego y tráfico de peatones en el suelo de este sitio, derribar árboles en mal estado ya que representan un riesgo para las personas, aplicar tratamiento para los individuos que se encuentren con patógenos.

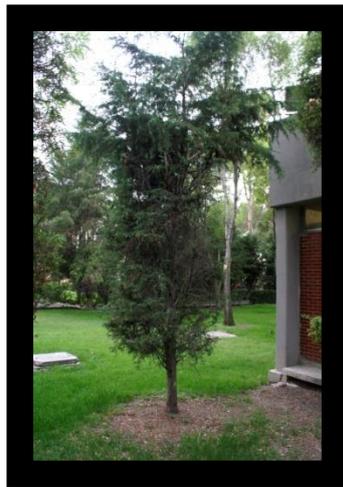
La copa de varios individuos se encontró deformada o partida a la mitad (Figura 27).

**Figura 27. Deformación de la copa del árbol.**

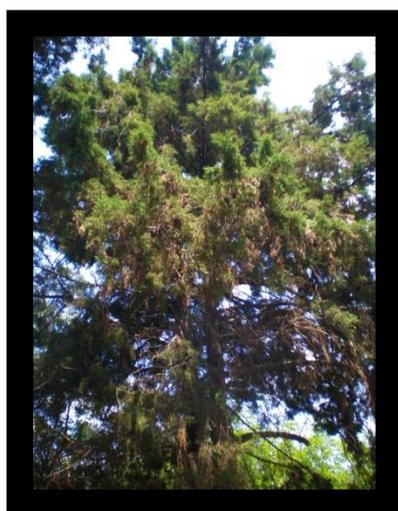
Se registró follaje seco en las copas de los árboles más altos (Figura 28).

Figura 28. Hojas secas en algunas partes de la copa de *Cupressus lusitanica*.

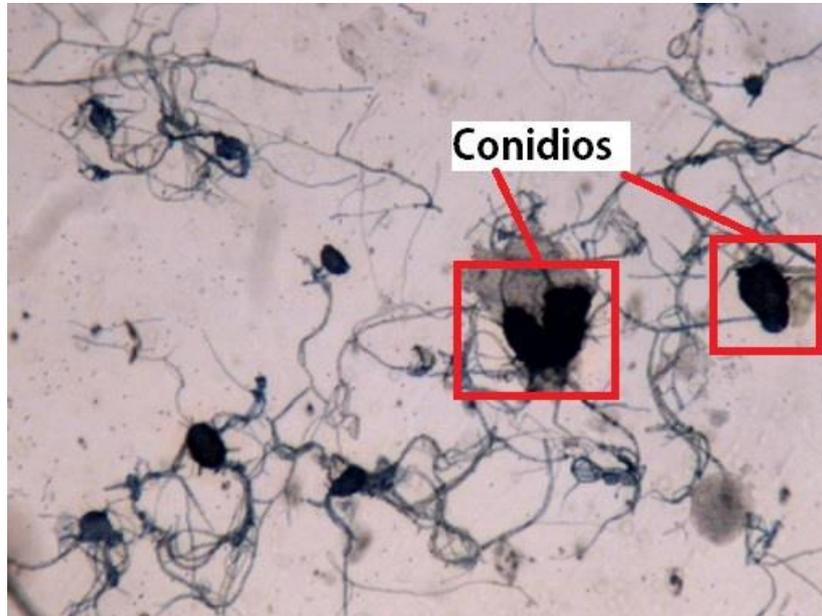
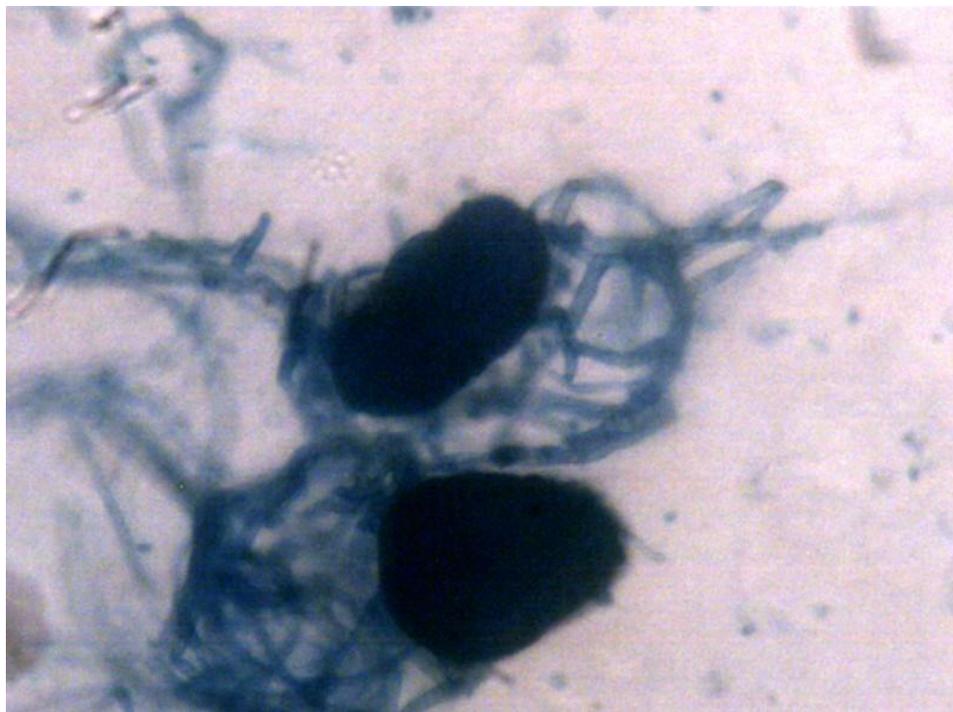
La siguiente imagen es una fotografía tomada con una cámara en el microscopio del INIFAP donde se muestran conidios inoculados del hongo *Phoma* (Figura 33 y 34).

Figura 33.-Conidios de hongo *Phoma* spp. inoculado de una muestra de hoja de *C. benthamii*.

Figura 34.-Acercamiento de los conidios de *Phoma* spp. inoculado de una muestra de hoja de *C. benthamii*.

*Cladosporium* spp. y *Alternaria* spp. suelen encontrarse como hongos saprobios en estas especies, sin embargo *Phoma* es un patógeno que suele dañar a los árboles ya debilitados penetrando en las heridas de los mismos, algunas veces con ayuda de insectos masticadores. Este hongo fue encontrado en los cuatro sitios y en ambas especies, pero se encontró solamente en árboles con condición muy deteriorados, lo que concuerda con lo que Pérez en el 2010 reporta que los cipreses son atacados por hongos patógenos y penetran las heridas naturales o inducidas en la corteza y afectan el cambium. Estos hongos ya han sido registrados antes atacando a estas especies en un estudio realizado por Romero y Cibrián (2006). De igual forma Flores (2001) reporta que la presencia de los géneros de los micromycetes *Alternaria* y *Phoma* sp están relacionados con manchas y clorosis foliar, pero en su estudio donde observaron 8 especies angiospermas no se observaron daños severos, indicando que probablemente no están participando como parásitos sino que están fungiendo únicamente como saprobios. Lo que concuerda con este estudio solamente para el hongo de *Alternaria*, puesto que en el caso de *Phoma* si se encontraron afectaciones más graves en tronco y follaje.
