“ESTUDIO DEL DETERIORO DE SISTEMAS DE RECUBRIMIENTOS POR MEDIO DE
LA TÉCNICA DE ESPECTROSCOPÍA DE IMPEDANCIA ELECTROQUÍMICA

T E S I S

SEBASTIÁN ZETINA ULLOA

MÉXICO, D.F. MARZO DE 2016

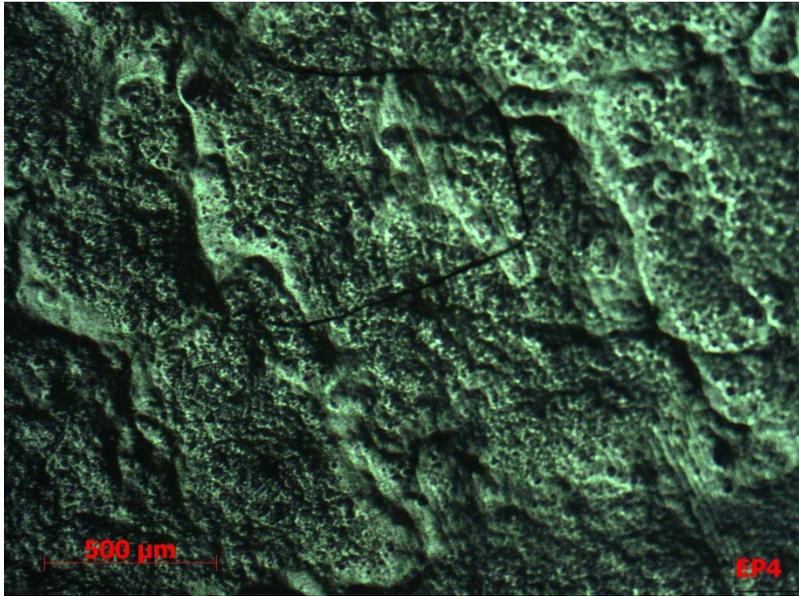
Ilustración 4-19 Grieta identificada en la probeta EP4 del recubrimiento epóxico rico en zinc a 50x

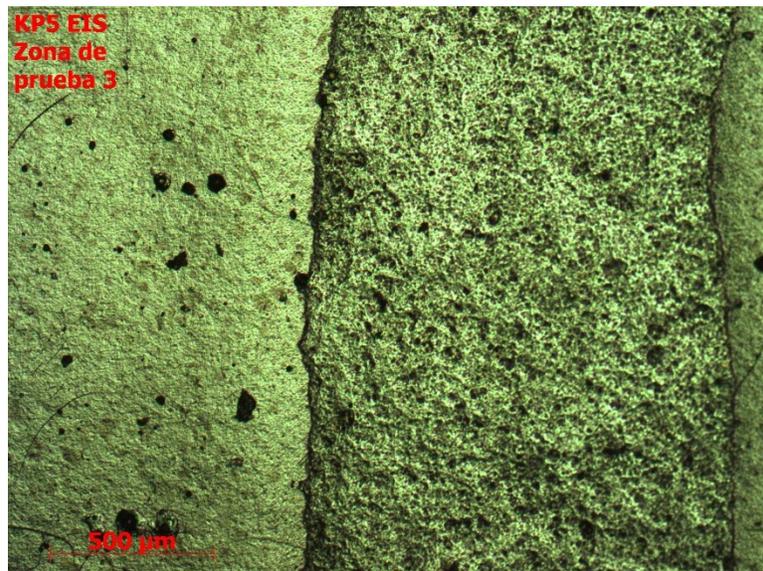
Ilustración 4-22 Imagen a 50x de un defecto en la nivelación de la película de la probeta KP5

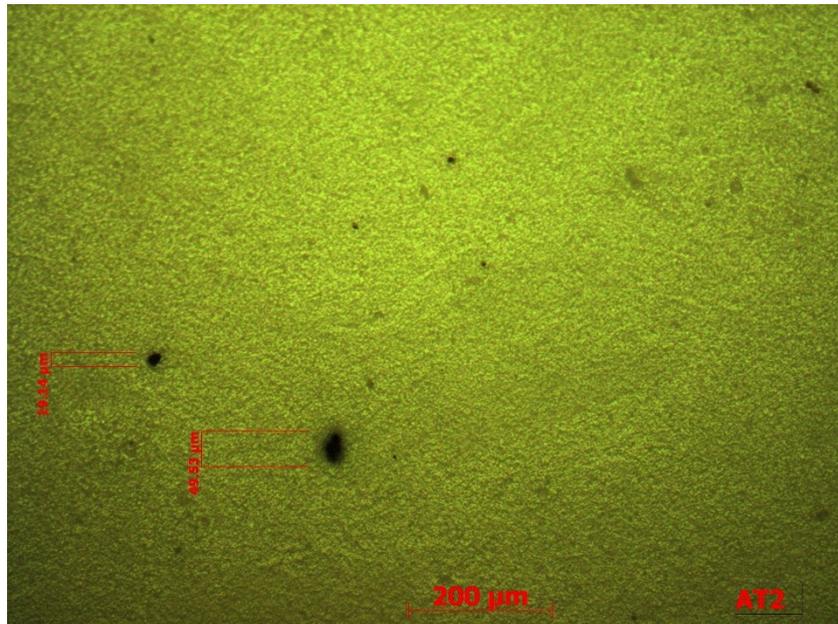
Ilustración 4-23 Poros identificados en la probeta AT2 correspondiente al acabado acrílico base agua

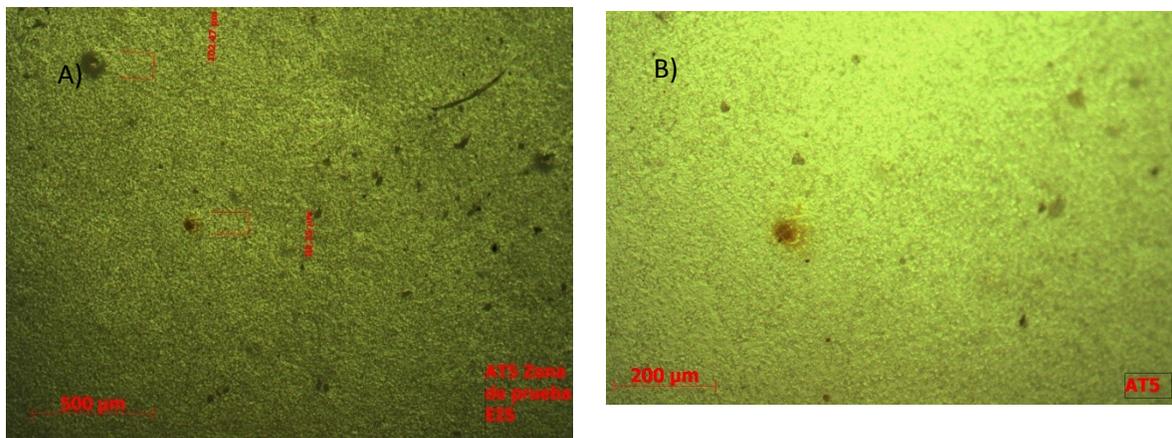
Ilustración 4-24 Brote de corrosión en la probeta AT5 del sistema de recubrimientos: a) 50x b) 100x.

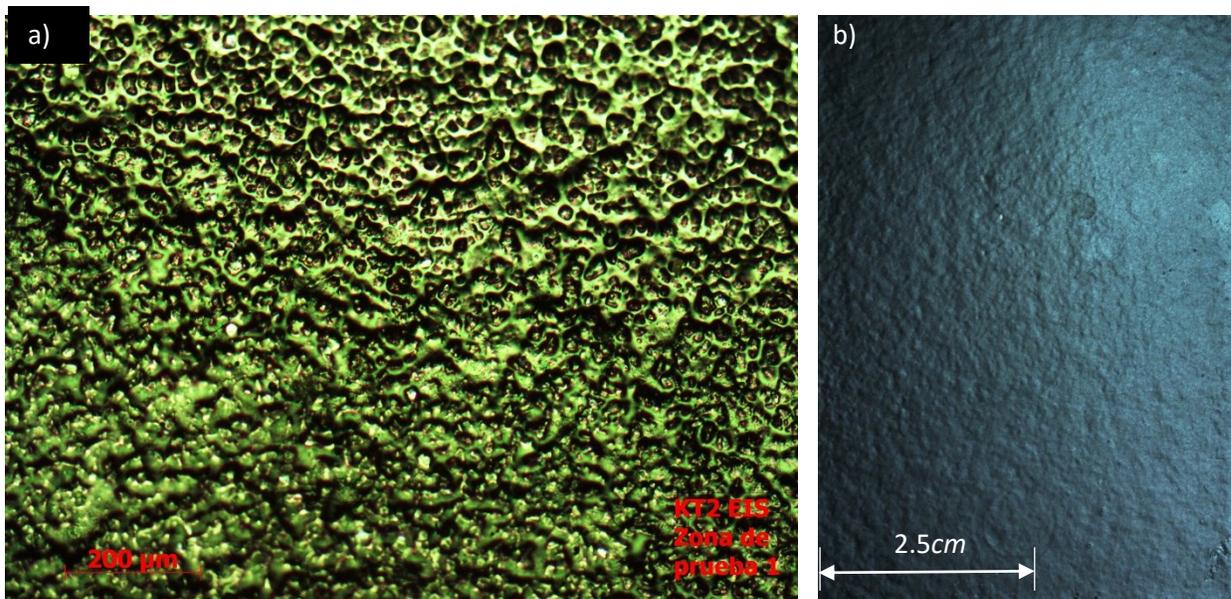
Ilustración 4-27 Morfología de la falla en la nivelación del acabado, probeta KT2: a) 100 aumentos b) cámara digital.

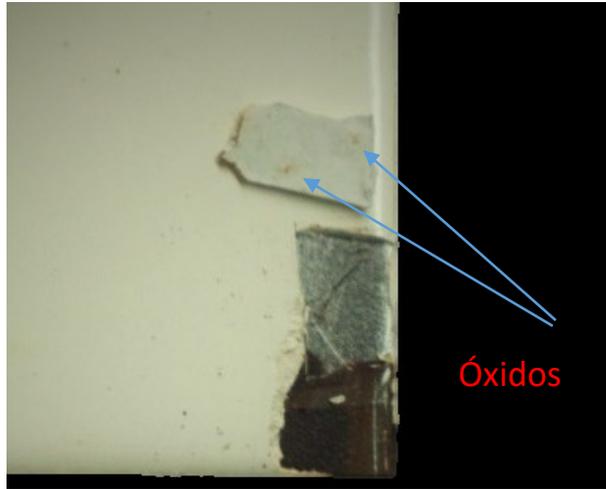
Ilustración 4-40 Presencia de óxidos por debajo de la película tras la aplicación de un corte.

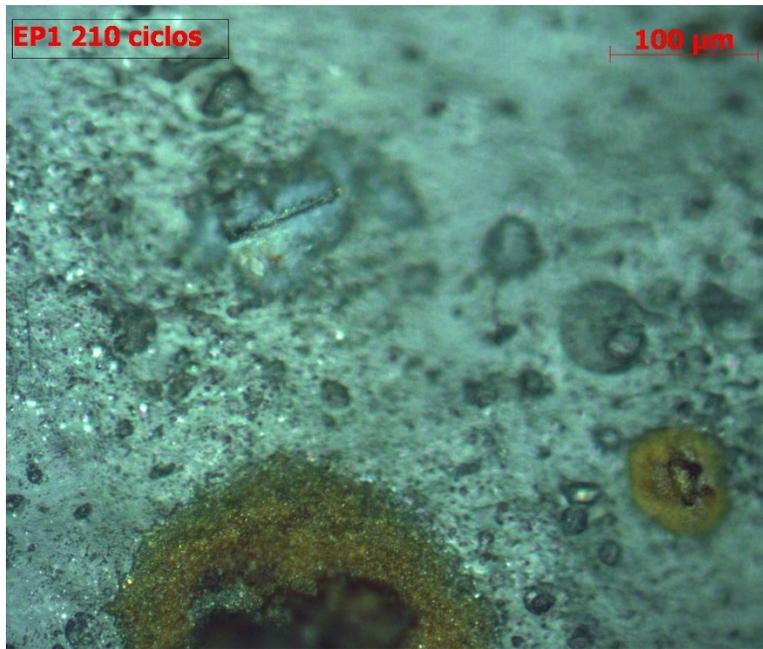
Ilustración 4-53 Presencia de óxido tras 210 ciclos en la probeta EP1 a 200x.

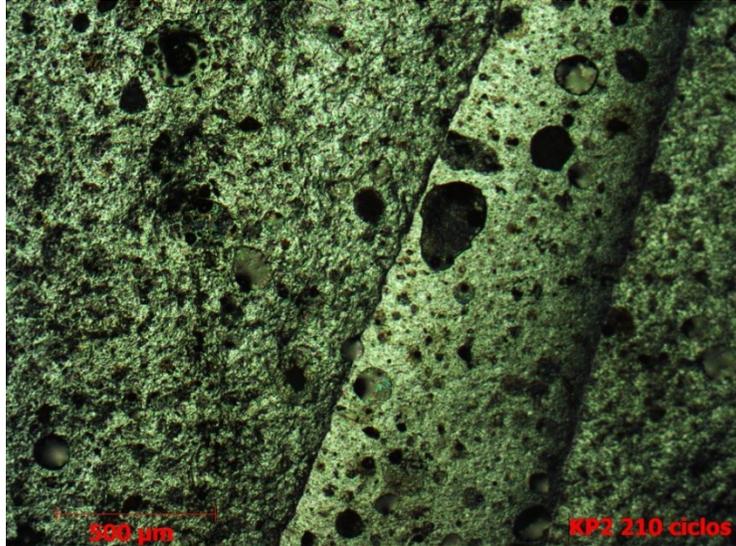
Ilustración 4-54 Defecto en la nivelación en la probeta KP2 tras 210 ciclos en CAPACA a 50 aumentos

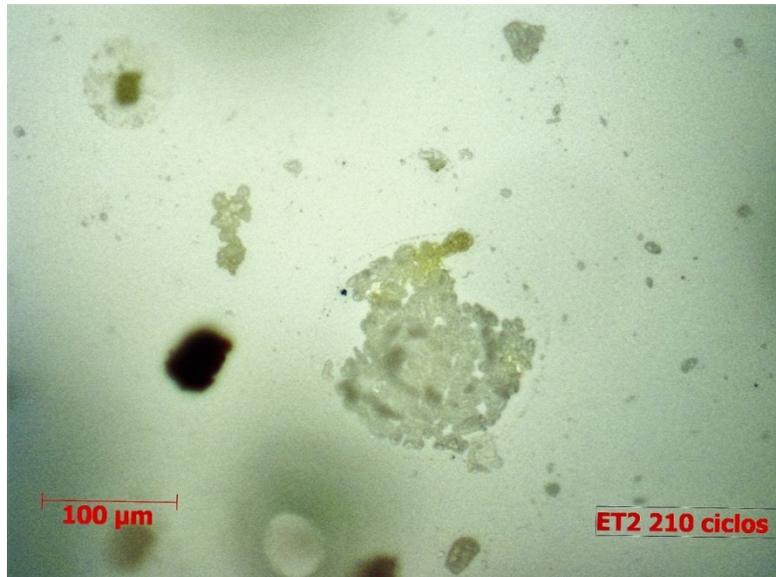
Ilustración 4-56 Acabado para epóxico rico en zinc (ET2) presentando manchas de productos adheridos en su superficie a 200x tras 210 ciclos en una atmósfera acelerada.
