**UNIVERSIDAD NACIONAL AUTÓNOMA DE MÉXICO
FACULTAD DE ARQUITECTURA**

**LA UNIDAD HABITACIONAL INDEPENDENCIA
DESDE UN ENFOQUE DE ACCESIBILIDAD.**

TESIS TEÓRICA

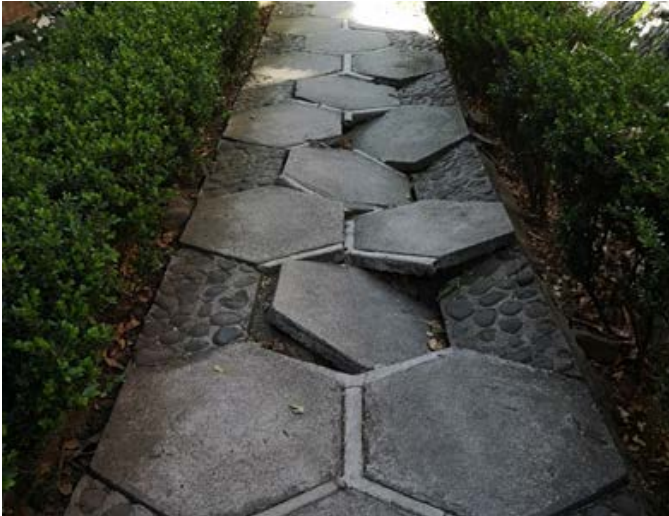
IMAGEN 20 *Superficie en mal estado. Fotografía propia (2020)*

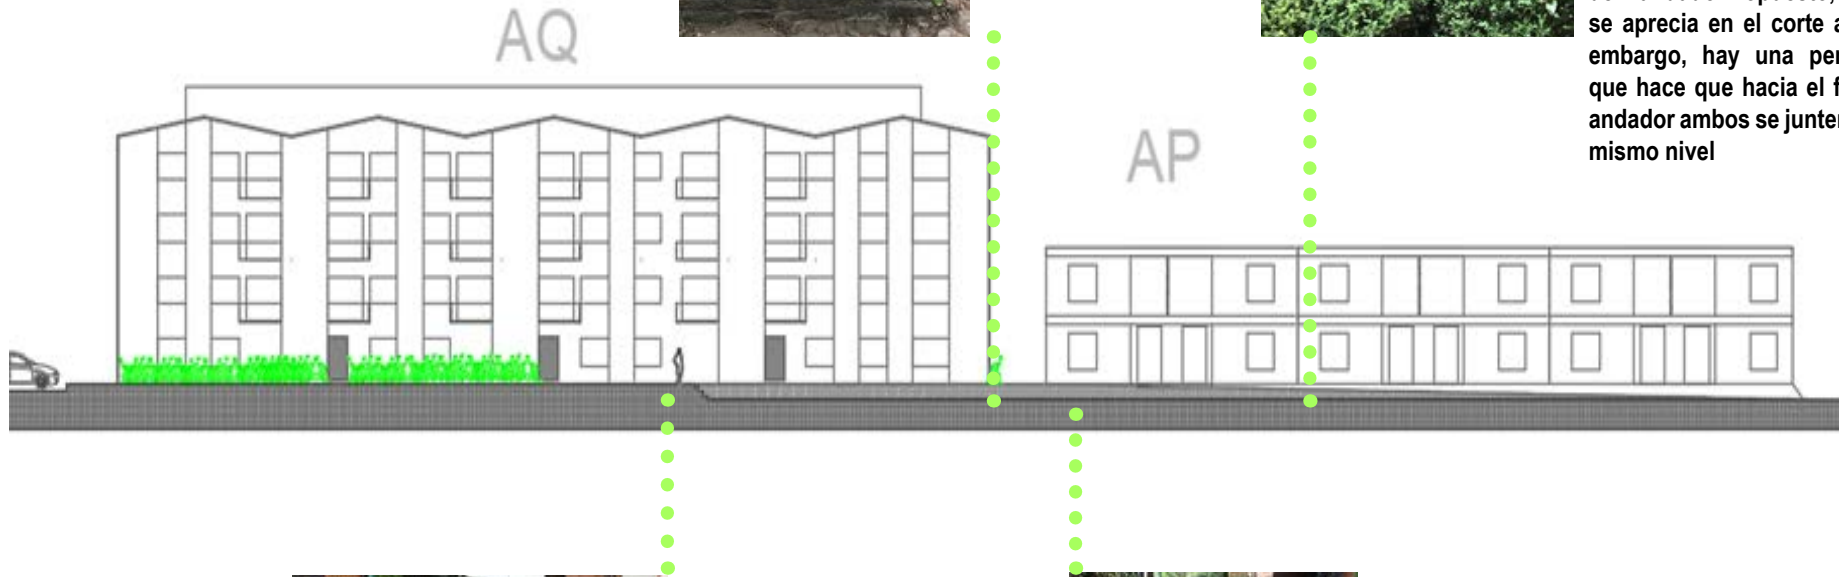
Imagen 32
Andador con escaleras.
Fotografía propia (2020)

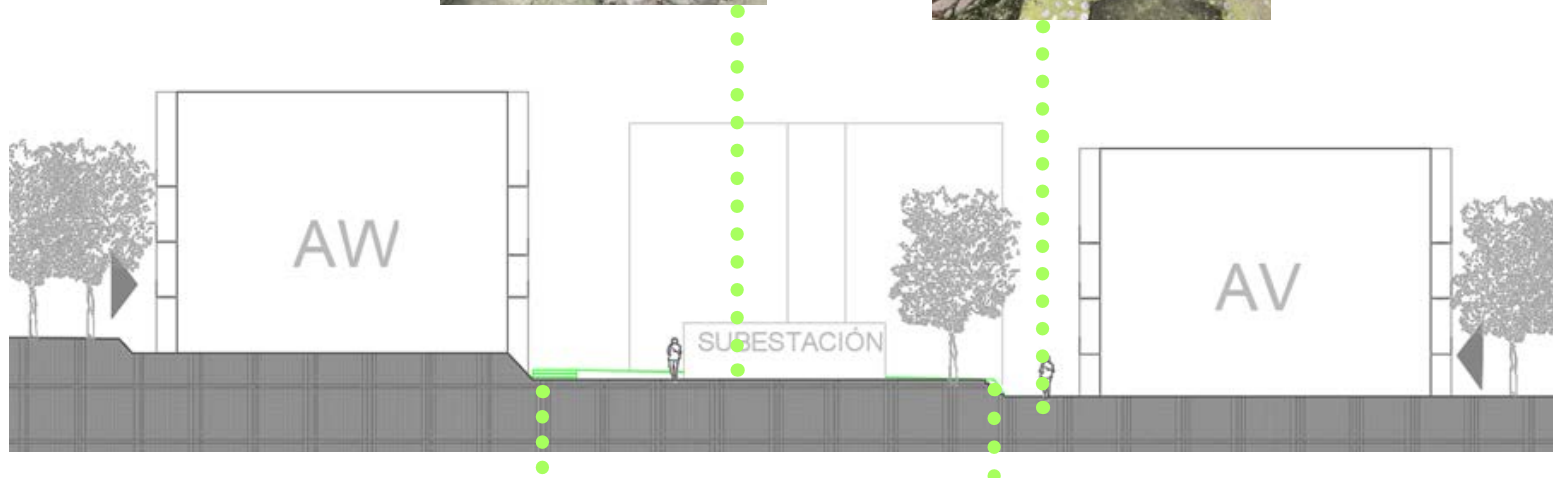
IMAGEN 55

El andador de la parte posterior del edificio AV tiene en general una superficie de piso en buen estado. Sin embargo, como se muestra en la imagen hay presencia de escaleras.

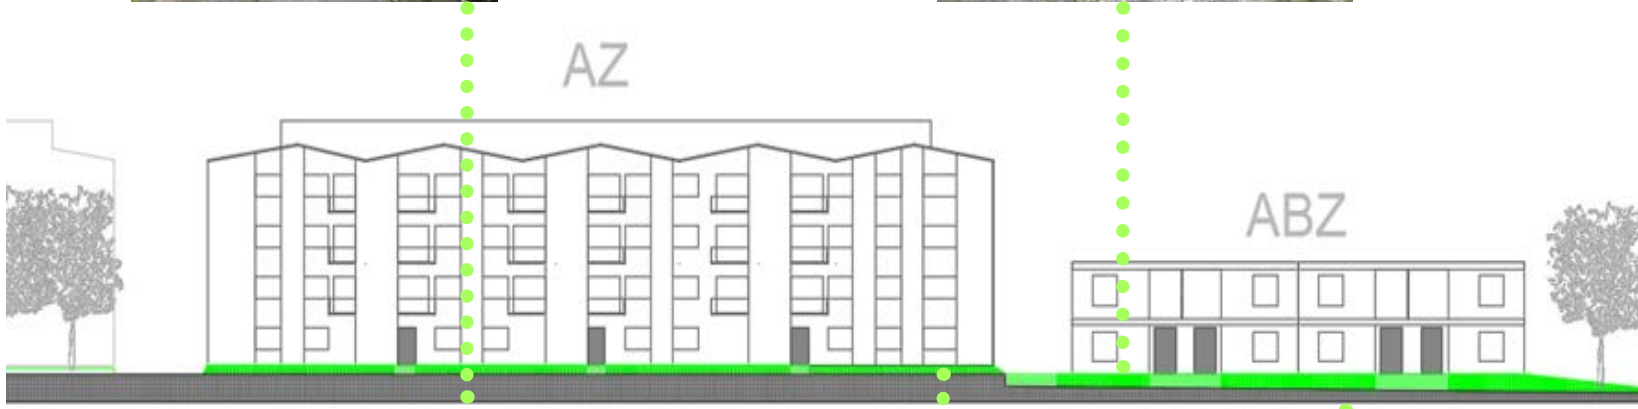
Imagen 59

En esta fotografía, se muestran los escalones en los accesos a las viviendas dúplex identificadas como ABZ. El andador, tienen una ligera pendiente que llega al mismo nivel de la calle rio chico, al final de estas viviendas.

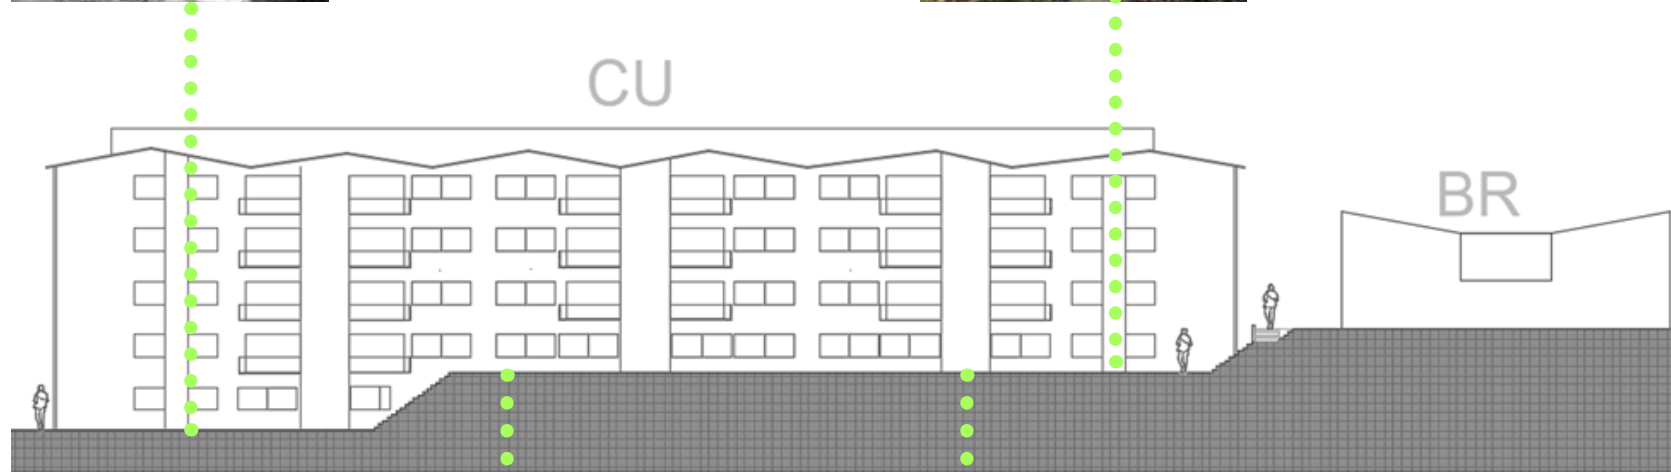
Imagen 85
Andador en mal estado. Fotografía propia (2020)

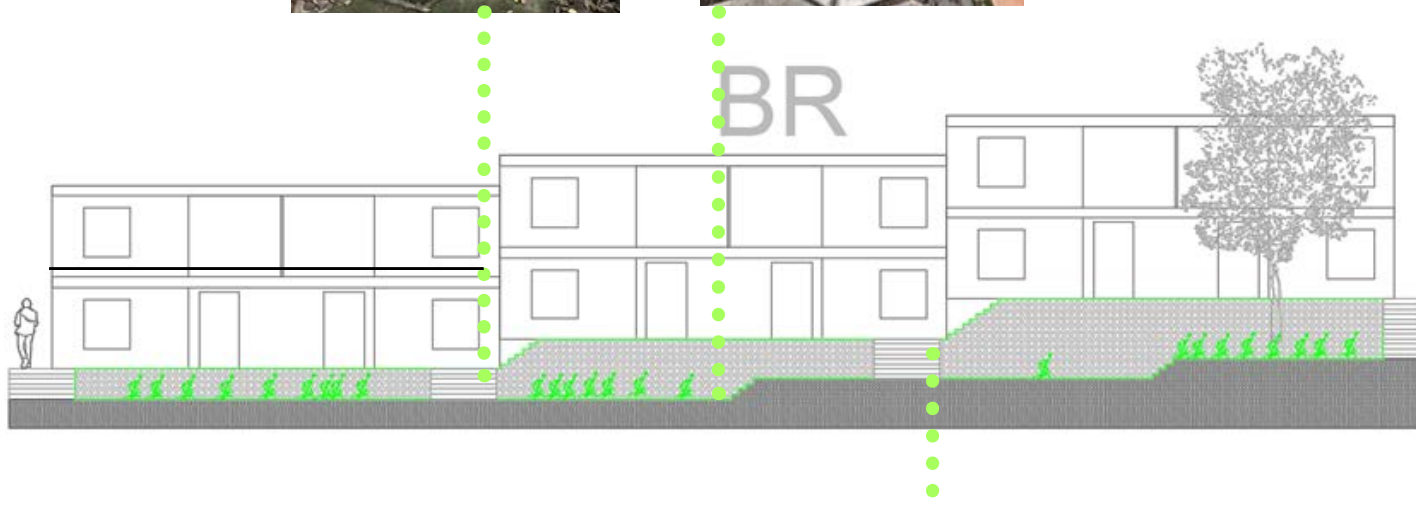
Imagen 90
Andador con escaleras. Fotografía propia (2020)

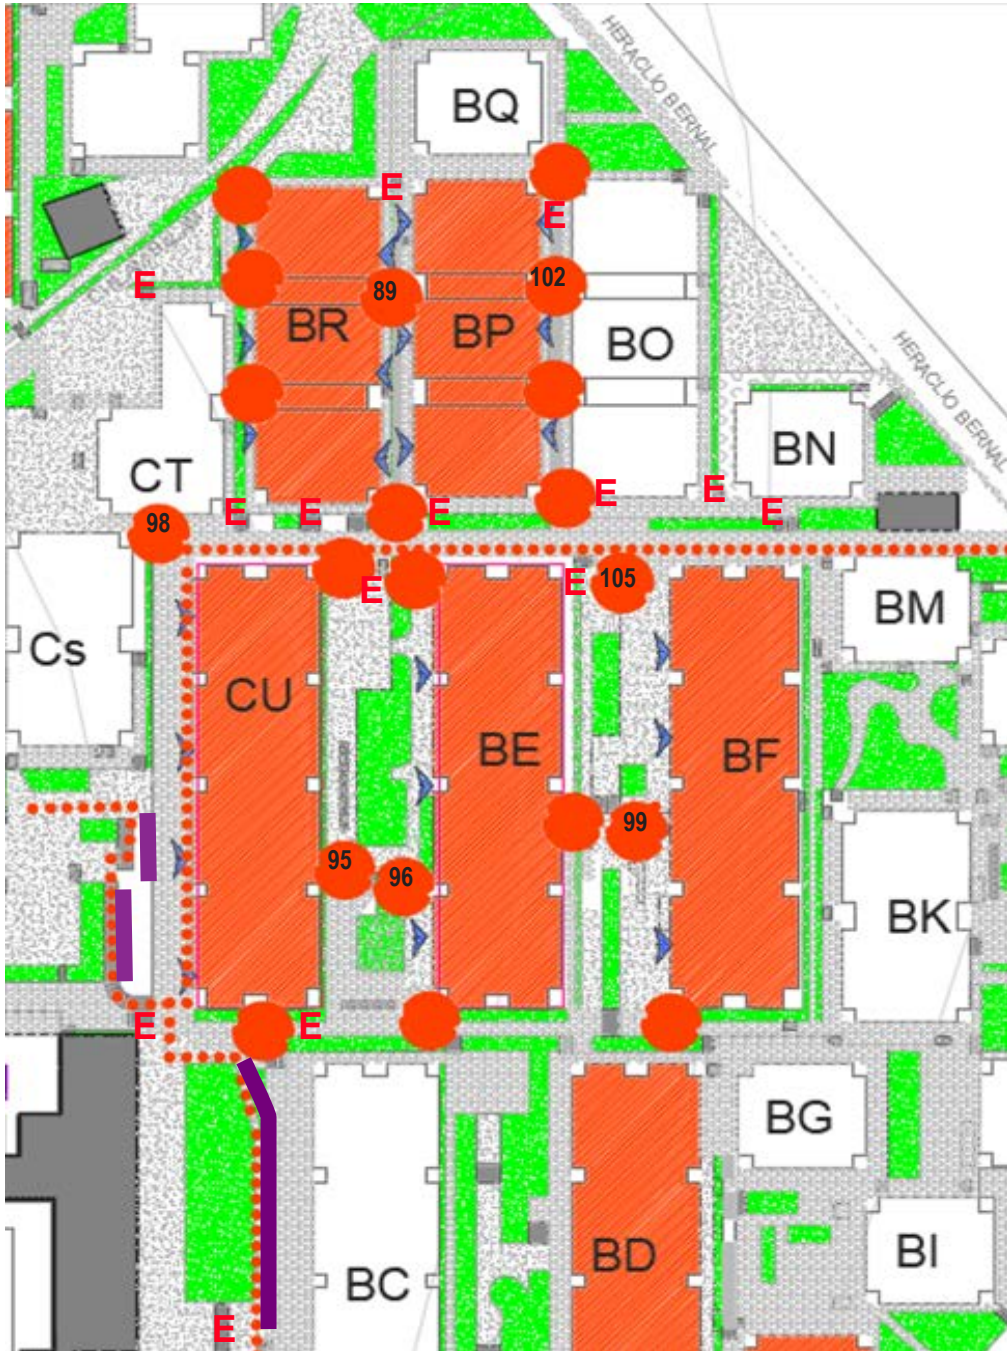
PLANO 16 *RUTAS ACCESIBLES EN CASO DE ESTUDIO 04. ELABORACIÓN PROPIA (2020)*

- Barreras físicas por escaleras **E**
- Barrera por superficie en mal estado **X**
- Ruta 1  
- Rampa  
- Rompimiento de Ruta

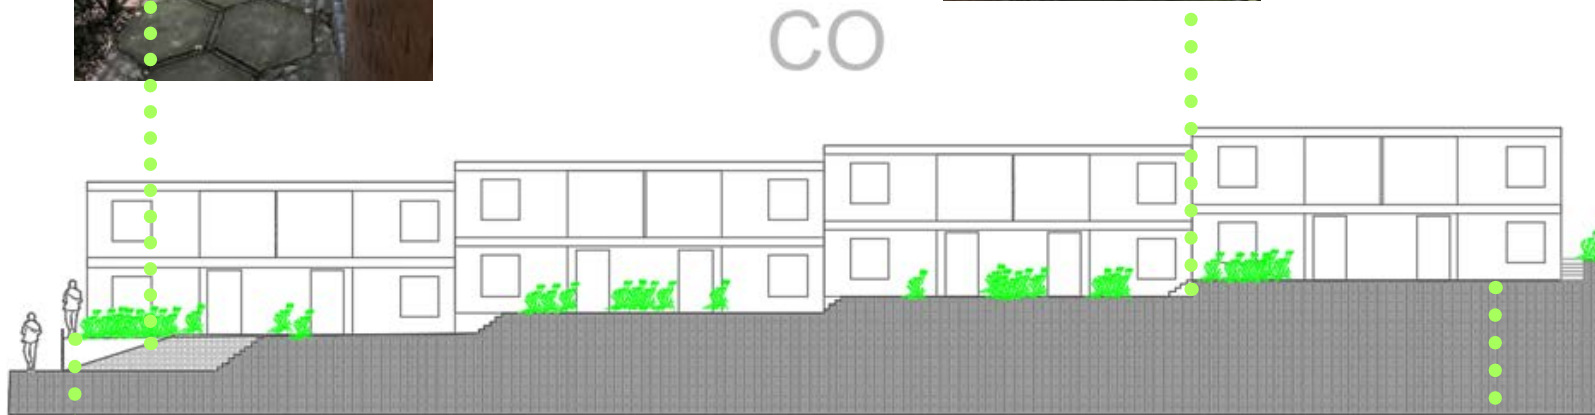
Vista del andador de las viviendas identificadas como CO. En la imagen se puede observar el escalonamiento.

Imagen 114
Andador. Fotografía propia (2020)
