**UNIVERSIDAD NACIONAL AUTÓNOMA DE MÉXICO**

**FACULTAD DE ARQUITECTURA**

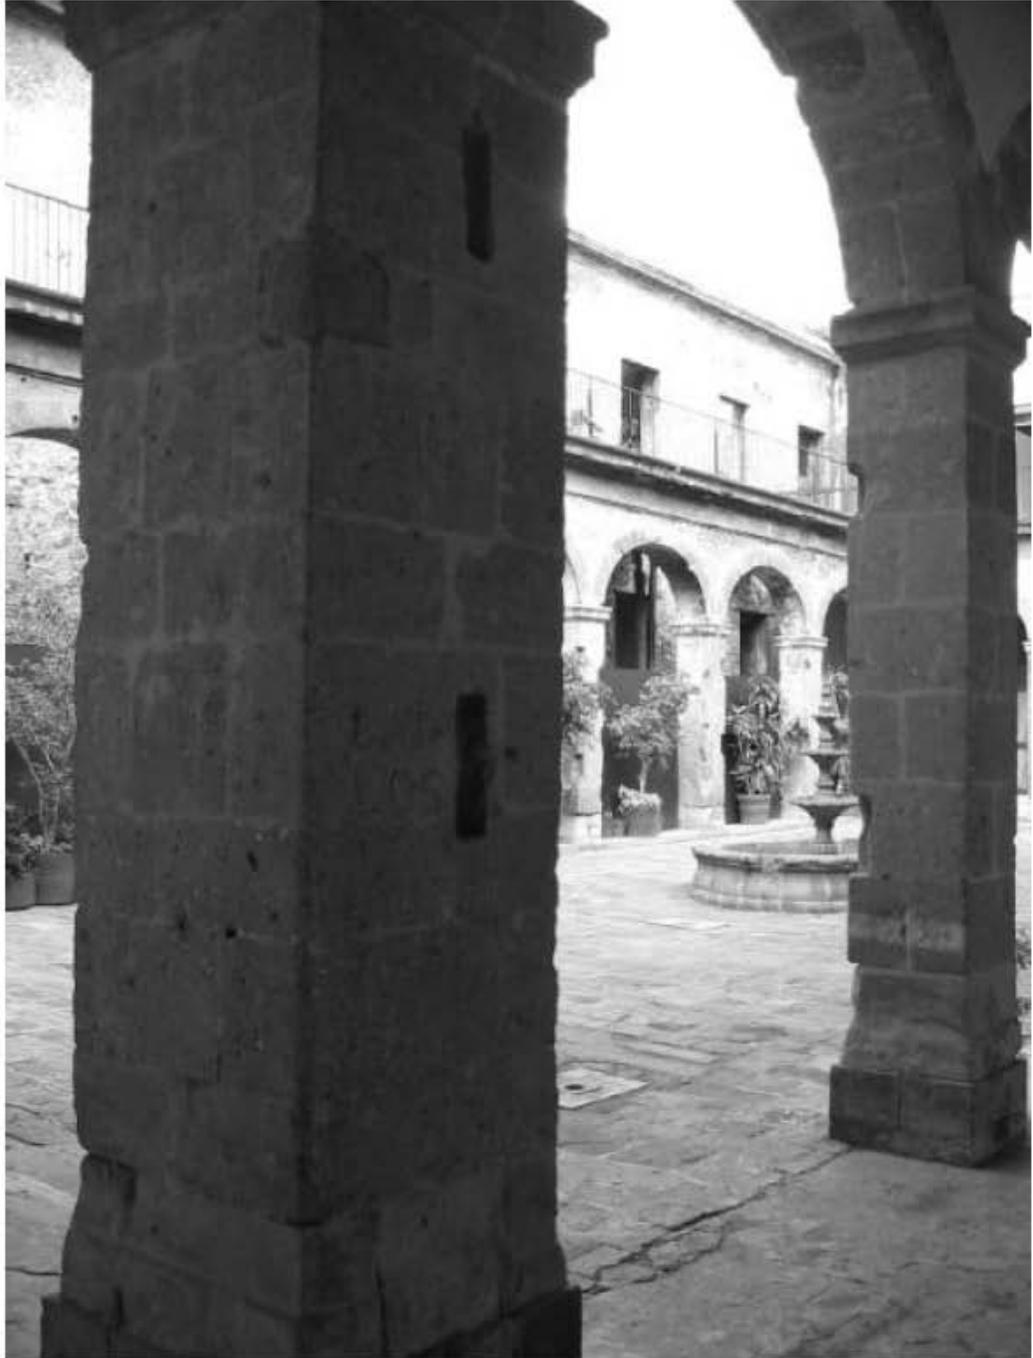
La conservación de monumentos es parte primordial del patrimonio de una nación, es por eso que al considerar el hecho mismo de la conservación de edificios y zonas monumentales, la restauración es la herramienta fundamental para lograrlo. La restauración es necesaria cuando las condiciones del edificio presentan peligros de sufrir deterioros importantes que pongan en riesgo su permanencia histórica.

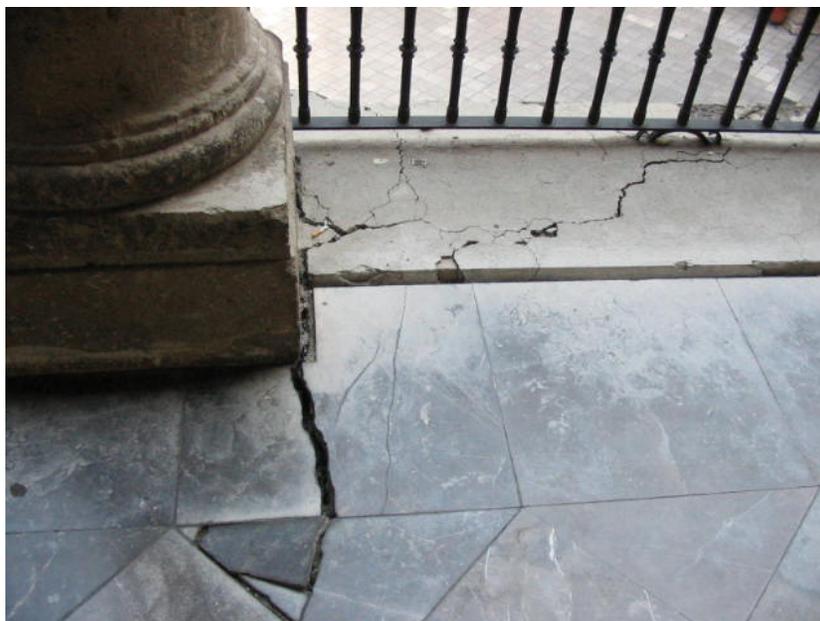
Fig. 1.2 Edificio del Antiguo Palacio de Medicina. Daños en los pisos del primer nivel, donde se presentan agrietamientos fuertes. Fuente propia.

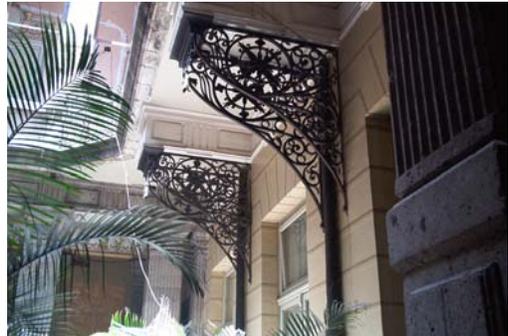
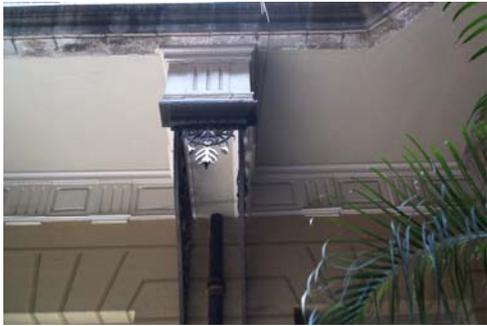
<p>Detalle de las ménsulas que soportan al pasillo superior, las que presentan grietas en la zona superior.</p>	<p>En la parte superior de la ménsula se presenta el agrietamiento descrito.</p>

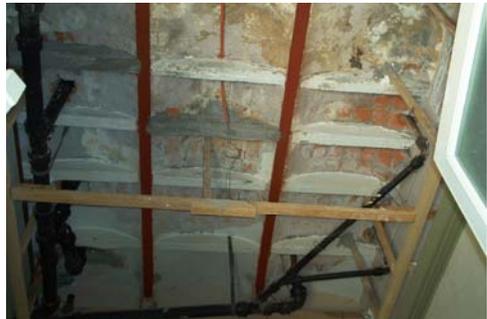
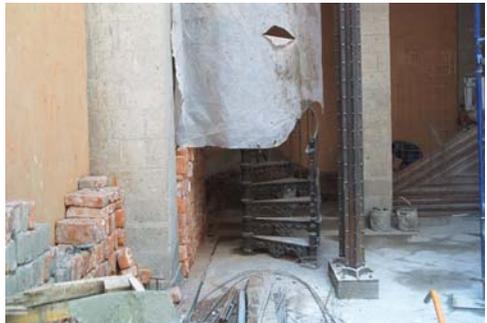
<p>Detalle de los trabajos de restauración de la losa en la que se aprecia la bóveda catalana.</p>	<p>Detalle en el que se nota la intervención de 1994-1998, en la que se incluyeron apoyos de la estructura con columnas metálicas.</p>

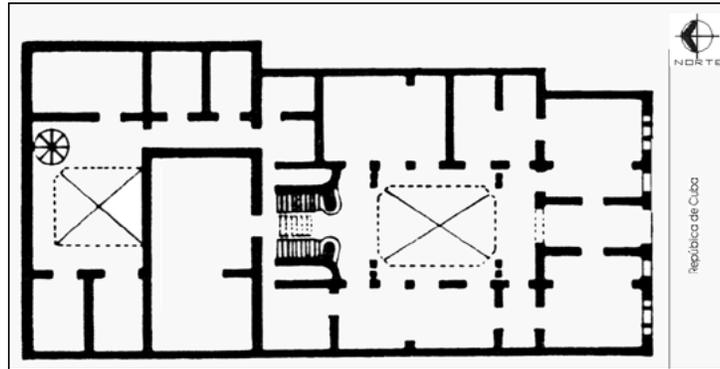
Condiciones para evaluar edificios

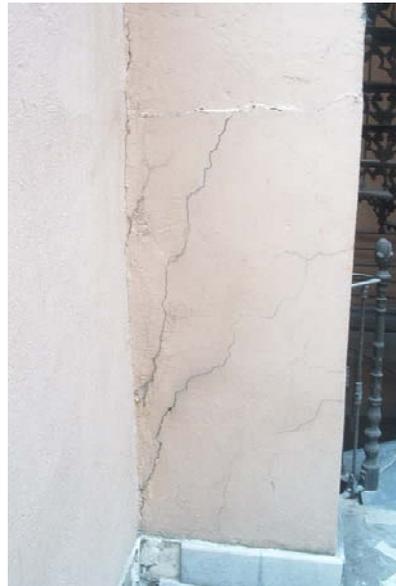
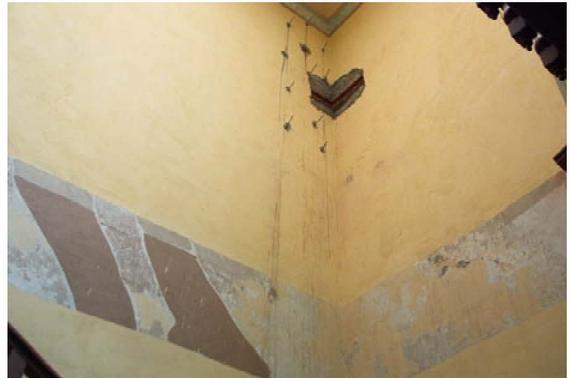
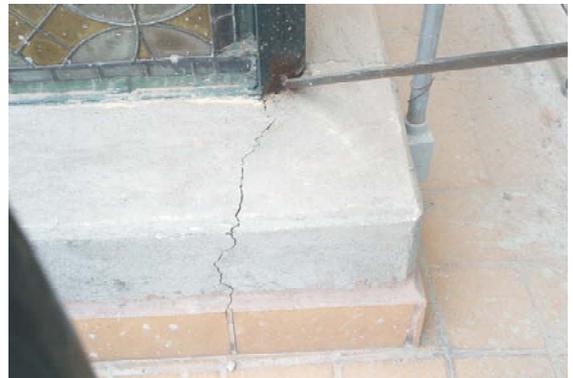
Humedad en :
Muros: en cuarto posterior
Pisos
Losas: cuarto posterior y toda la colindancia posterior
Tipo de estructura: Estructura de Mampostería y materiales varios, con columnas centrales.
Cimentación:
Muros: Ladrillo rojo y mampostería
Losa: losas de bóveda catalana y vigas de madera y hierro.

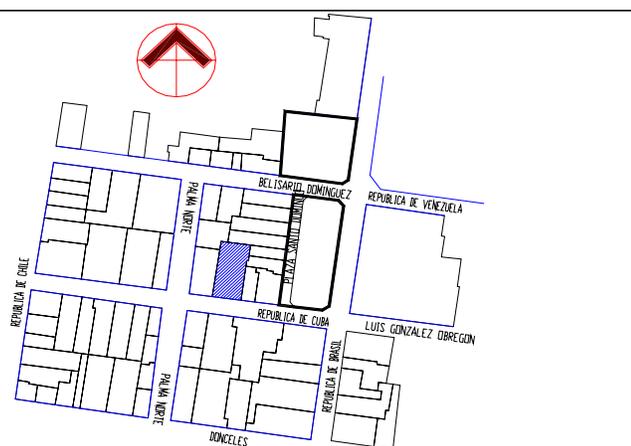
<b>Datos del suelo</b>	
Estratigrafía:	sin datos.

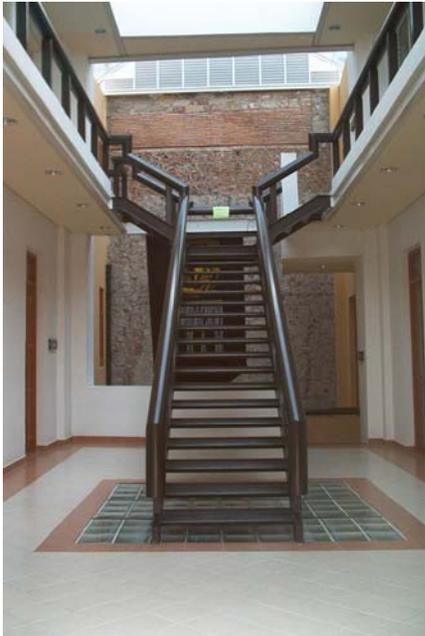
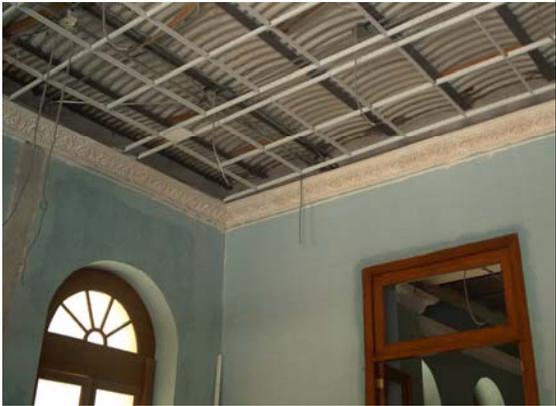
<p><b>Escalera en el área del CELE.</b></p>	<p><b>Recubrimiento de grietas en los muros.</b></p>

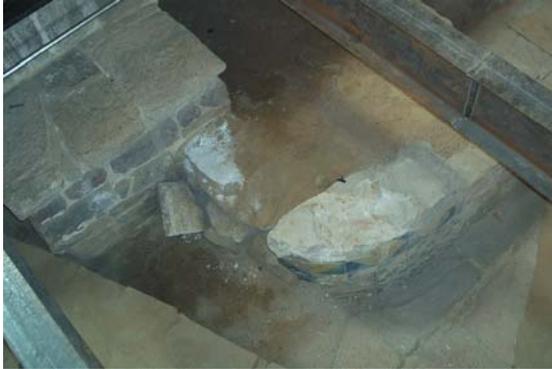
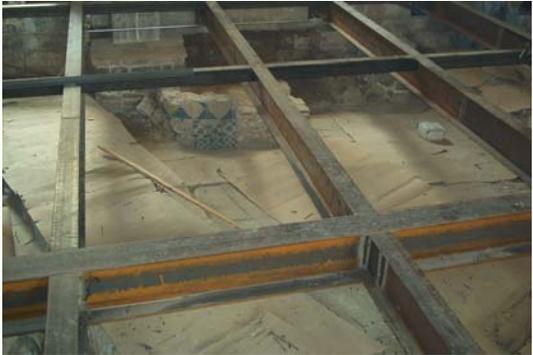
<p><b>Ventana arqueológica. Época prehispánica.</b></p>	<p><b>Ventana arqueológica. Época colonial.</b></p>

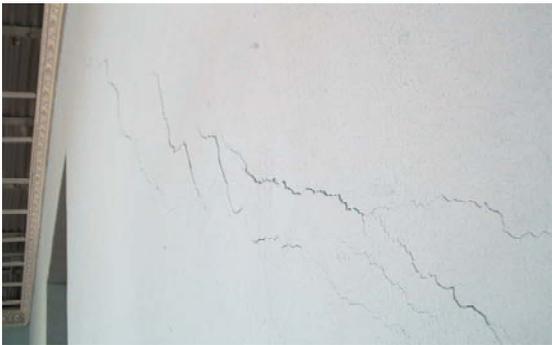
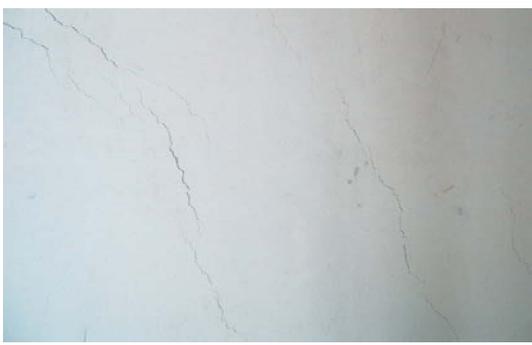
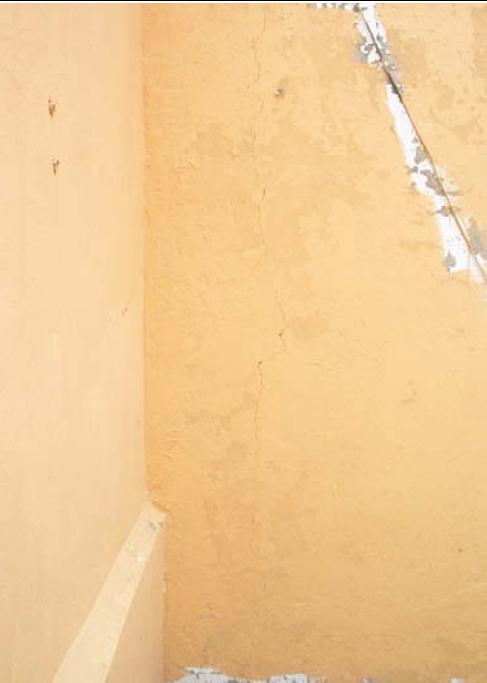
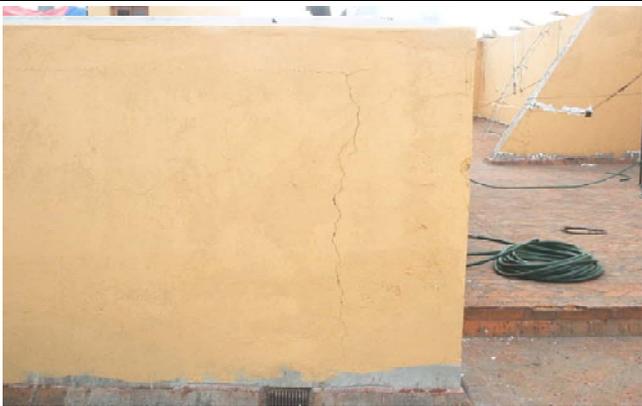
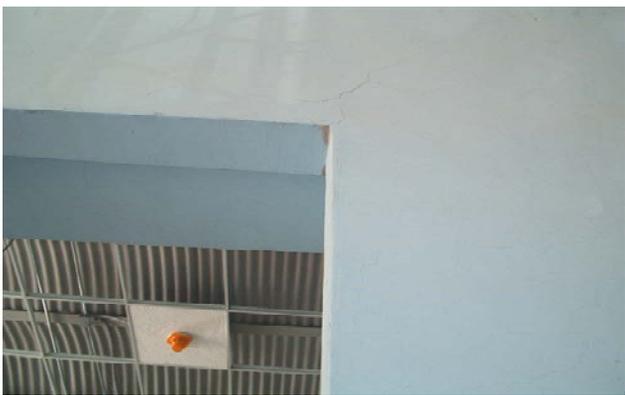
Humedad en :	
Muros NO	
Pisos NO	
Losas NO	
Geometría: Estructura de mampostería con patios interiores	
Uso actual: Educación, oficinas.	
Peso que soporta actualmente: Peso de mobiliario

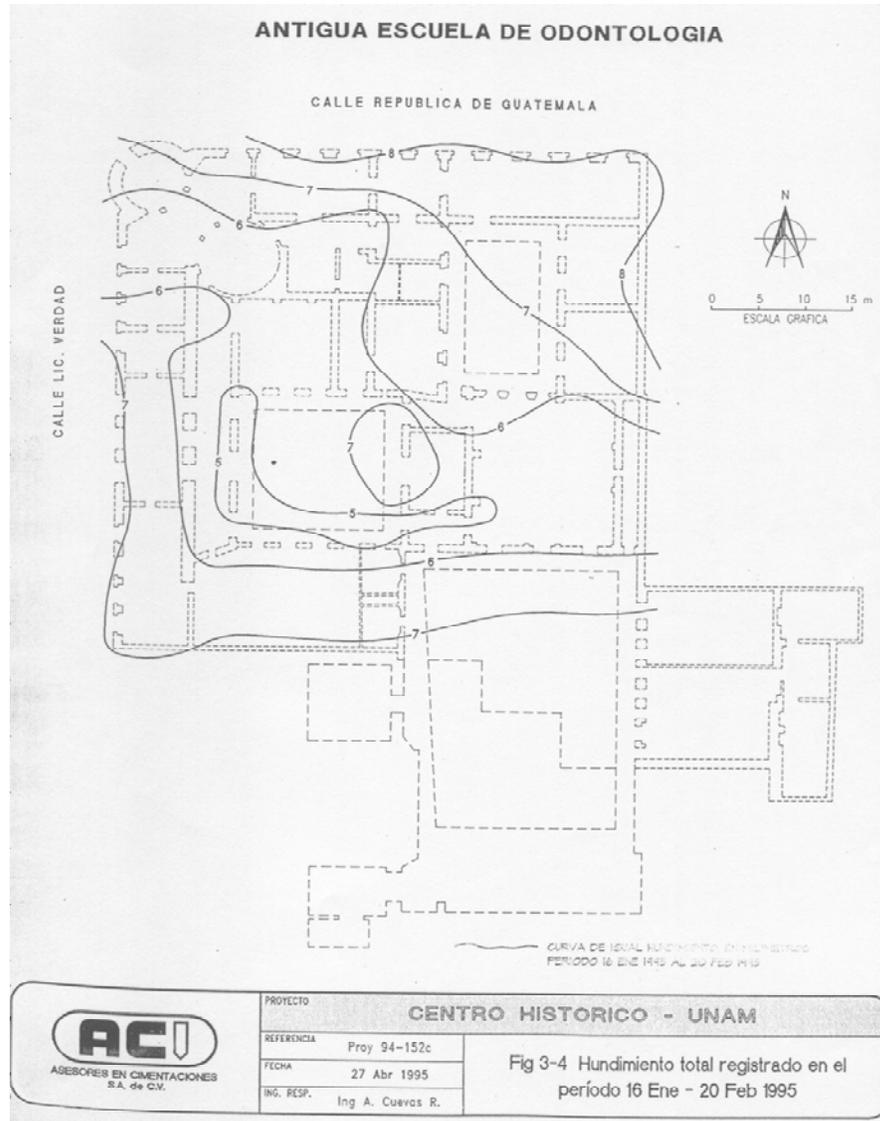
Desplomes en el edificio:			
Deterioro del edificio debido a :			
Hundimiento	Contaminación	Daños físicos causados por el ser humano:	
Otros:			
Tipo de carga actual: tiene poca carga muerta, pero en algunas zonas se incrementará su carga viva.			
Modificación de uso: (con la consecuente modificación de cargas)			
Ha sufrido modificación de cargas, pero no han sido perjudiciales para el edificio.

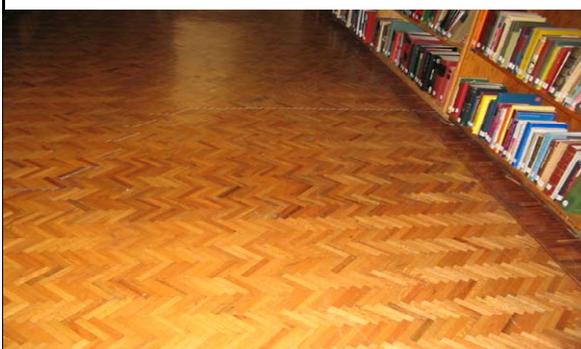
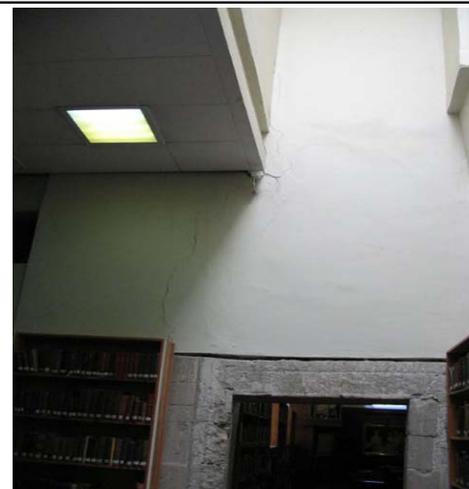
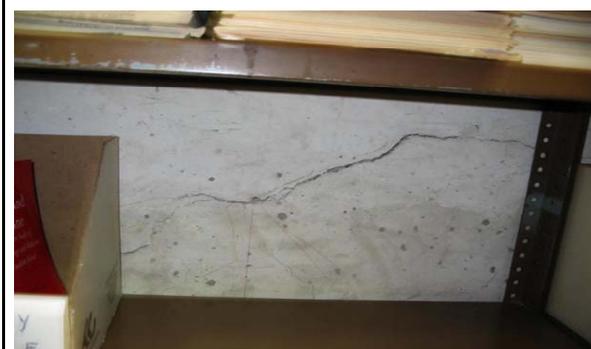
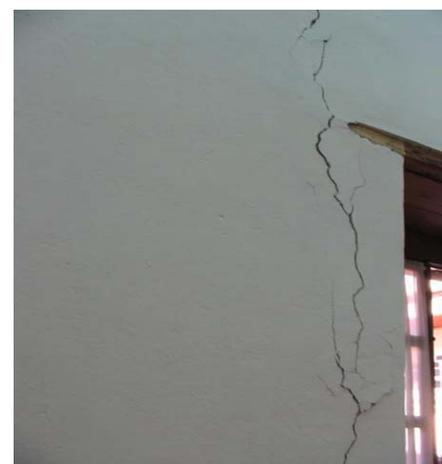
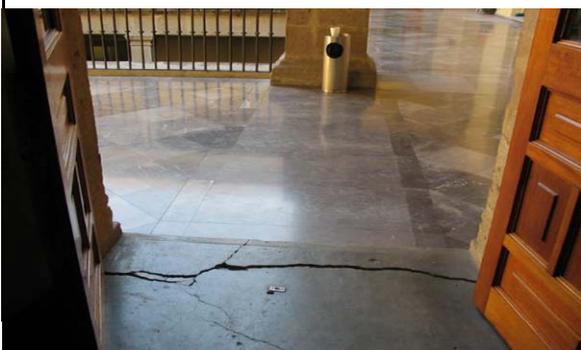
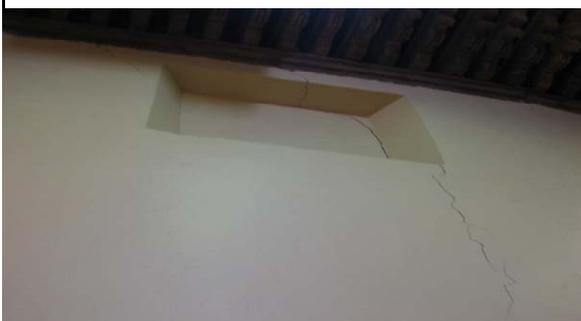
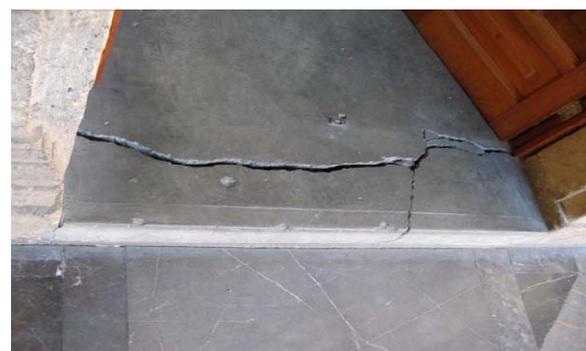
Humedad en :
Muros: NO
Pisos: NO
Losas: NO
Tipo de estructura:
Cimentación: Mampostería
Muros: Mampostería.
Losa: Bóveda catalana. Partes con losas de concreto armado.

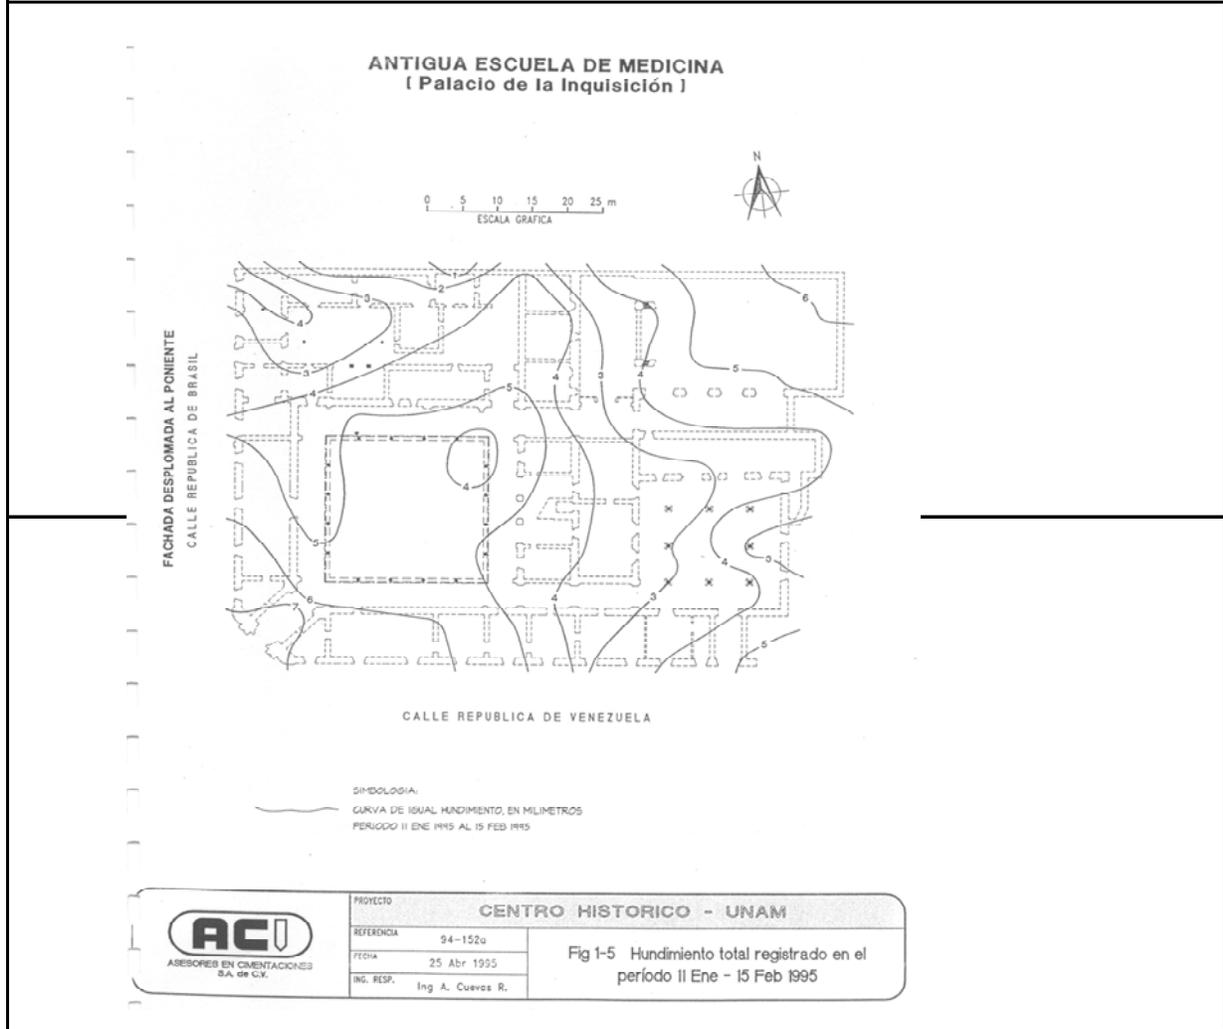
Desplomes en el edificio: se ubicaron desplomes en muros y columnas en diferentes tendencias. Estos desplomes quedan registrados en el plano respectivo de desplomes. DM1

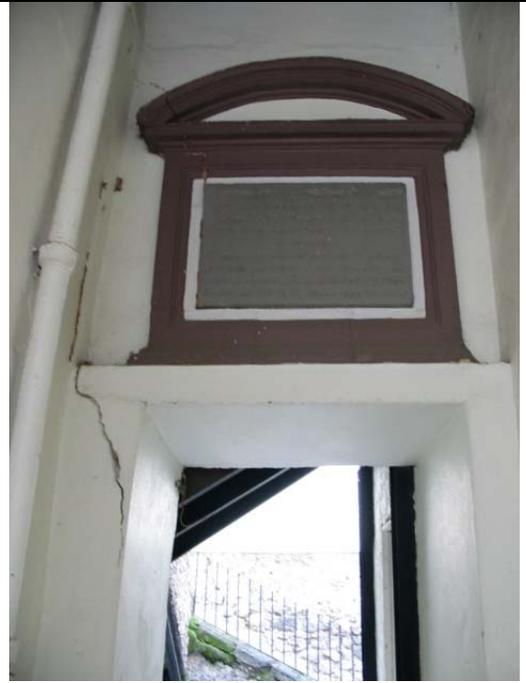
**Agrietamientos significativos.**

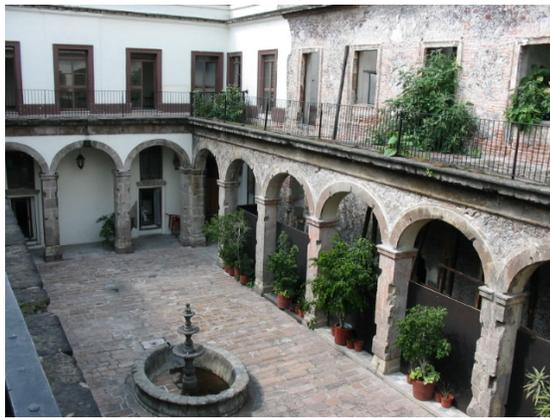
**Existe una zona con gran deterioro físico.**

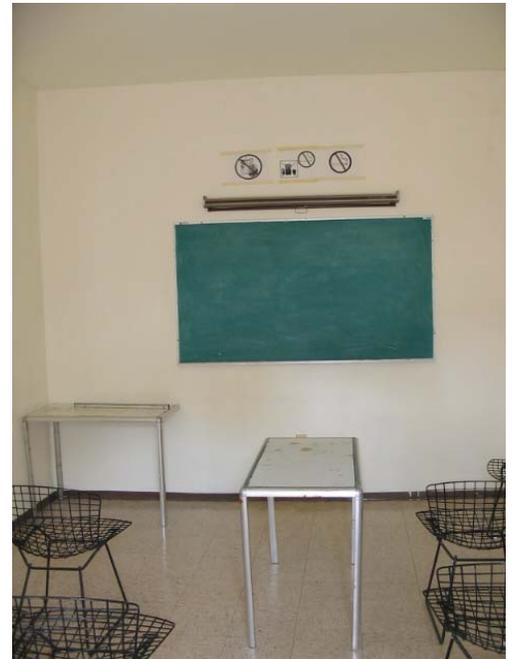
**Edificio acondicionado para aulas.**

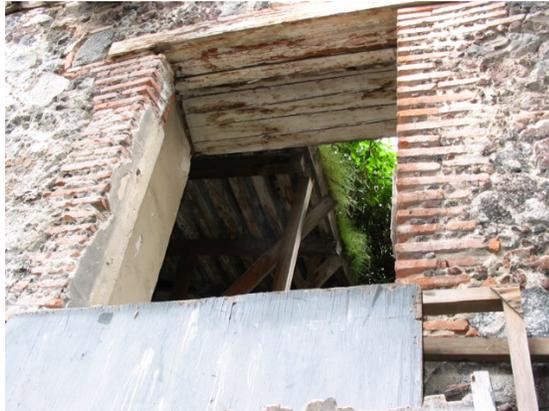
**Zona deteriorada**

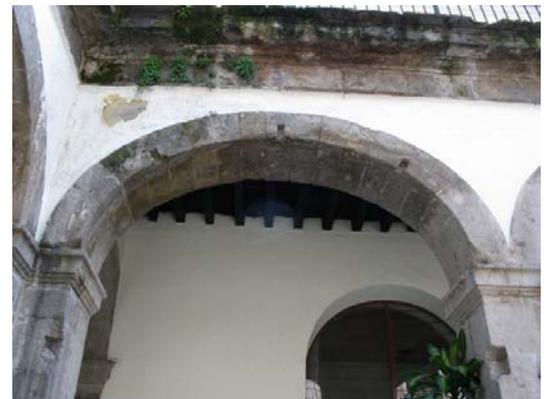
**Presencia de humedad en la zona.**

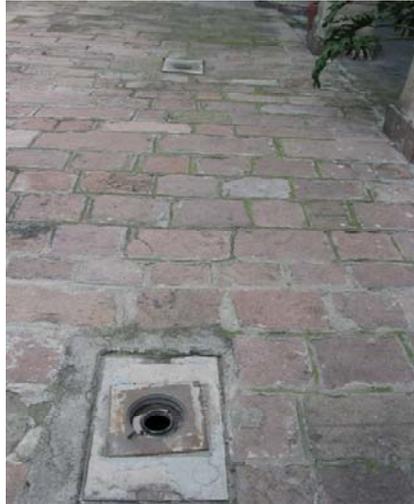
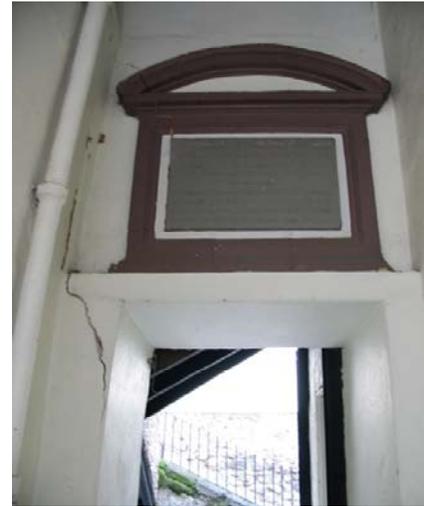
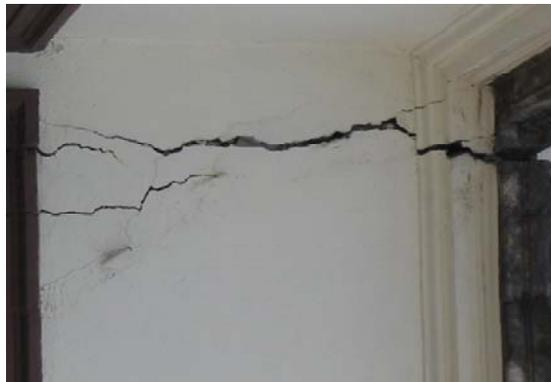
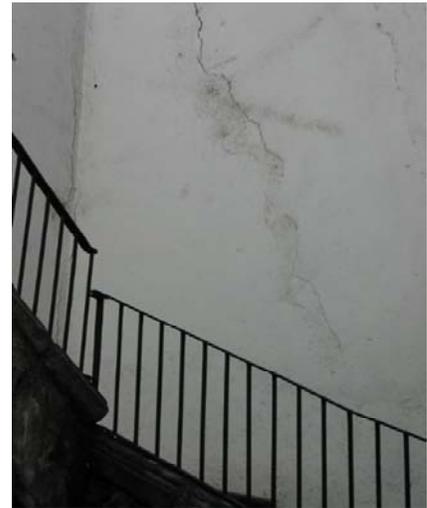
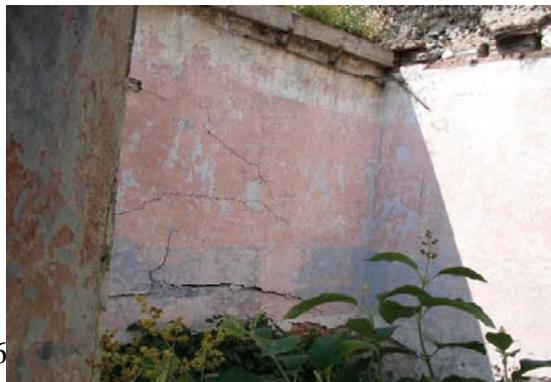
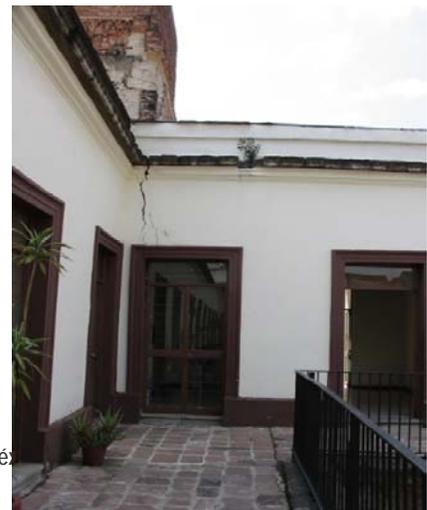
Humedad en : Presenta humedad en la mayoría de los elementos con presencia de plantas.
Muros: SI
Pisos: SI
Losas: SI
Tipo de estructura:
Cimentación: Mampostería
Muros: Mampostería.
Losa: Bóveda catalana.

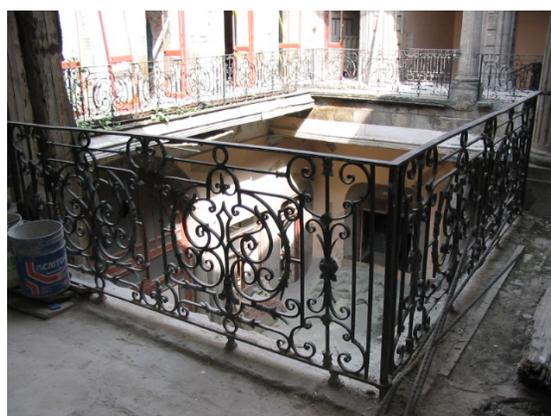
<b>Techumbres:</b> Viguera, lámina de asbesto, losa reticular.			
<b>Ornamentación:</b> La fachada hacia Venezuela la integra al Palacio de Medicina. Cantera, recubrimiento de tezontle.			
<b>Características Especiales:</b> En proceso de reparación.			
<b>Requerimientos de intervención:</b> Se necesita una intervención integral.			
<b>Bienes Artísticos:</b>			
<b>Pintura Mural:</b> Algunos vestigios de pintura decorativa sin restaurar.			
<b>Bienes Muebles: Vitrales:</b>			
<b>Otros:</b> Existieron plafones con ornamentación de yeso.

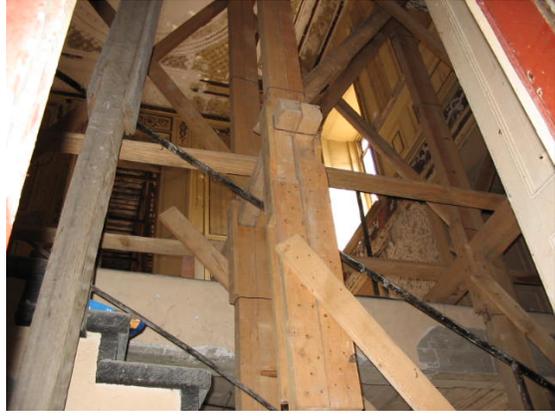
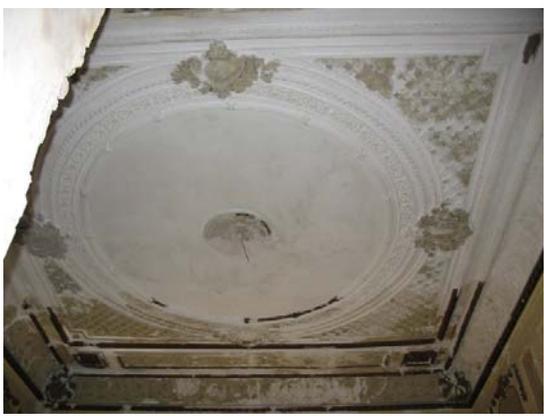
<p><b>Apuntalamiento en muchas zonas.</b></p>	<p><b>Zona muy deteriorada.</b></p>

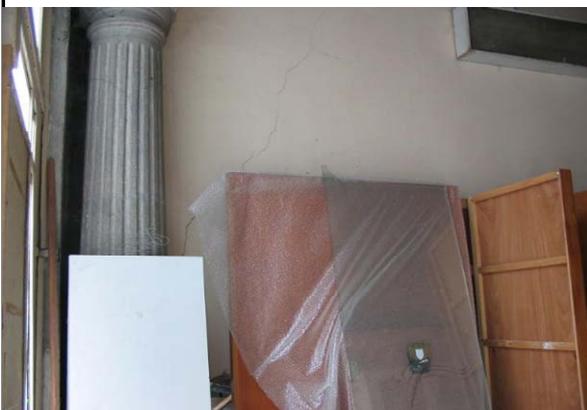
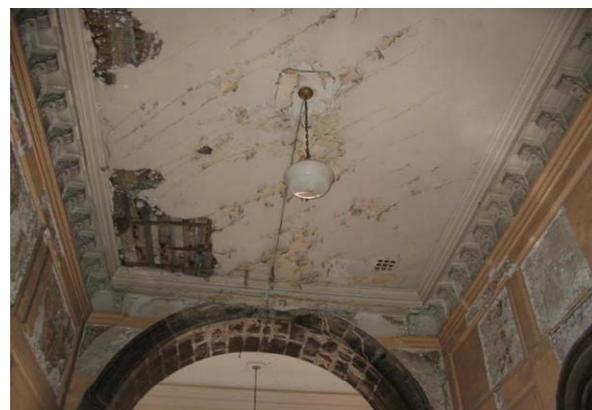
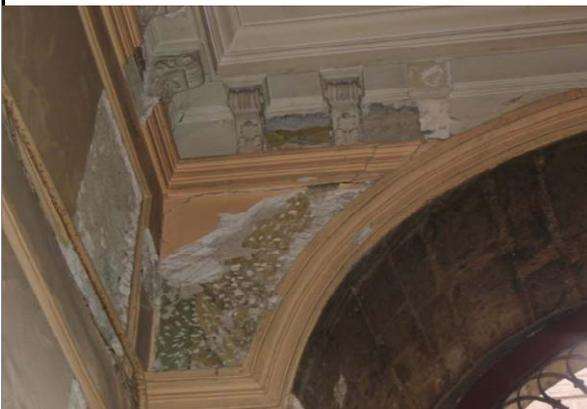
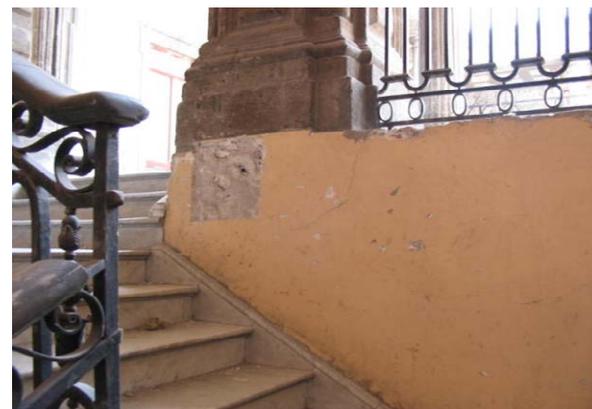
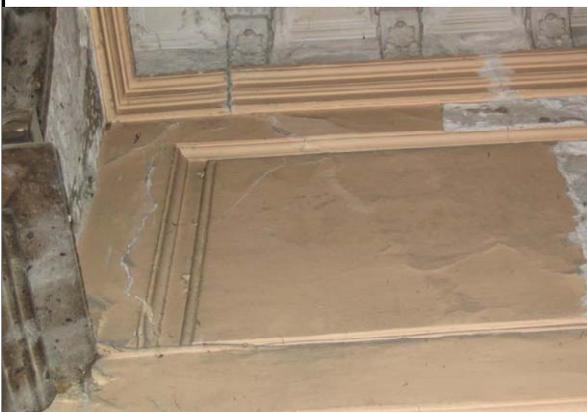
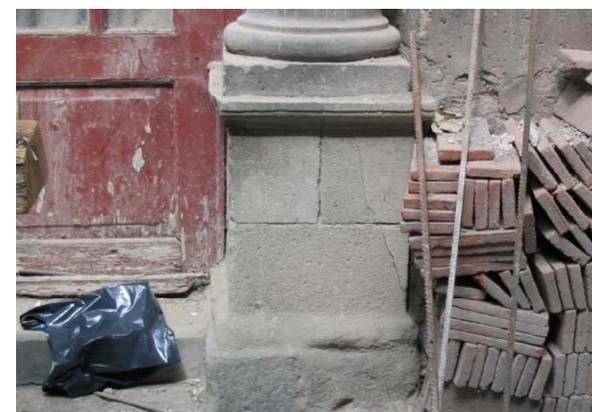
Humedad en : Presenta humedad en la mayoría de los elementos con presencia de plantas.
Muros: NO
Pisos: NO
Losas: NO
Tipo de estructura:
Cimentación: Mampostería
Muros: Mampostería. Mixtos con tabique.
Losa: Bóveda catalana. Losa de casetones. Losa de concreto armado

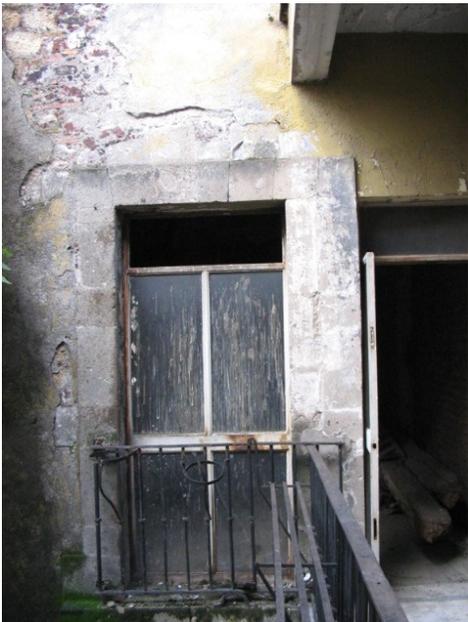
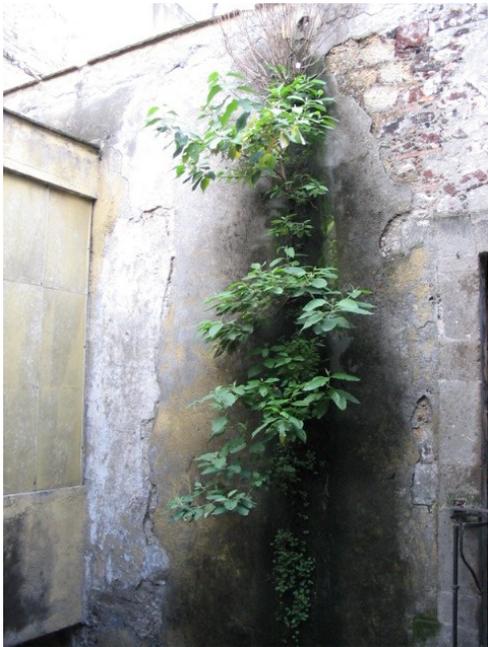
<p><b>Elementos muy deteriorados.</b></p>	<p><b>Presencia de plantas en muros.</b></p>

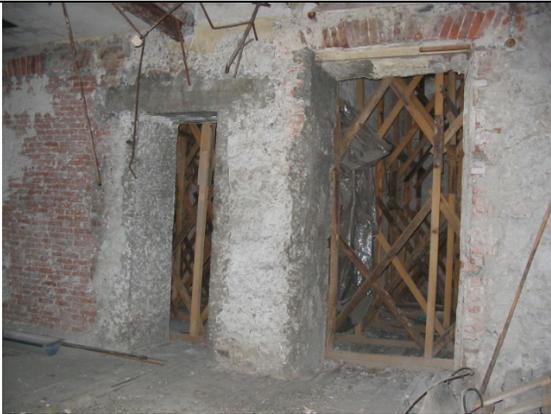
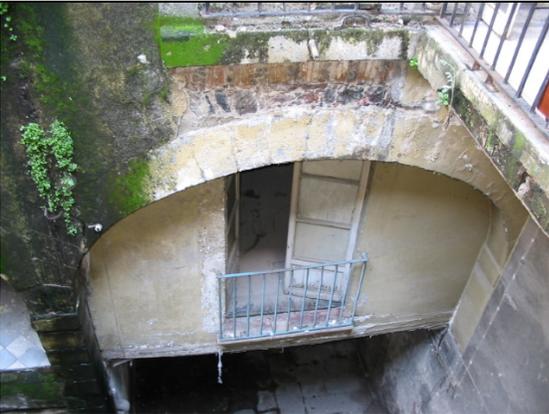
<p><b>Muchas zonas están apuntaladas, debido al gran deterioro que presentan, y no se pueden acceder a estas zonas.</b></p>	<p><b>Se localizan muros con mucha humedad, que indica el grado de abandono tan grande que tiene este edificio.</b></p>

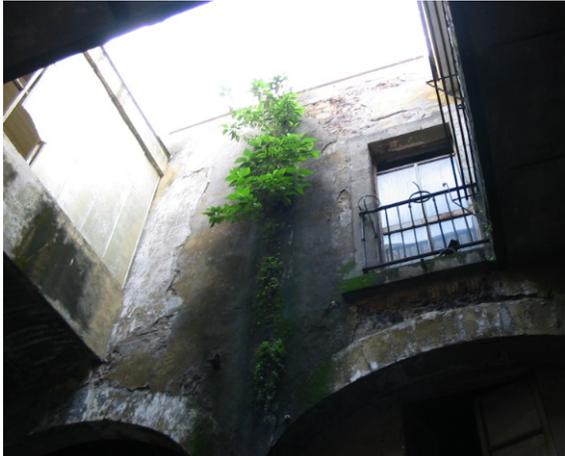
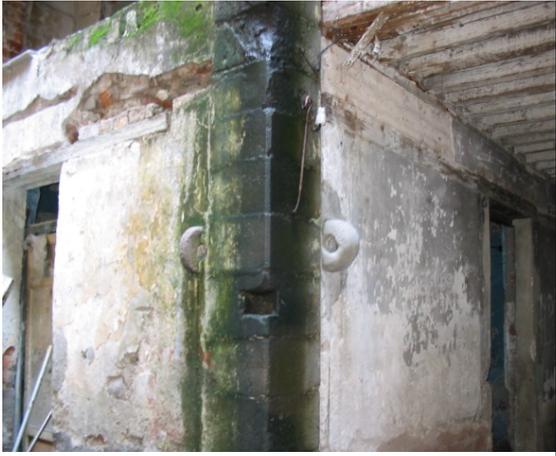
<p><b>La humedad es un factor muy fuerte en el deterioro del edificio.</b></p>	<p><b>Presencia de materiales originales todavía en el edificio.</b></p>

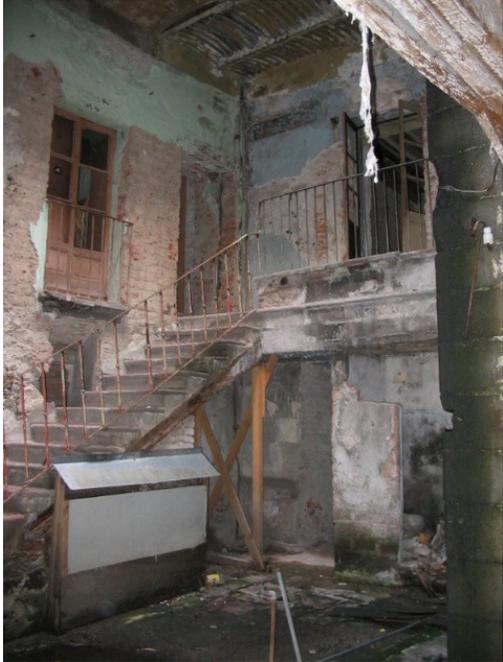
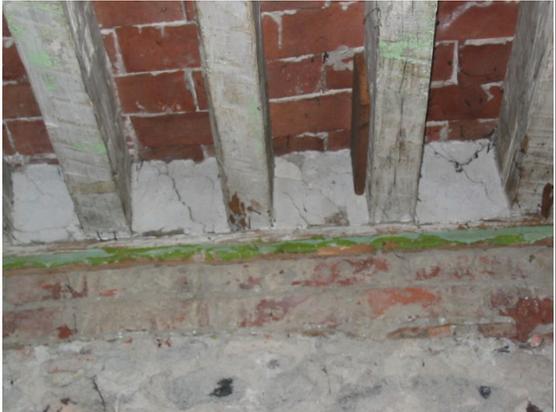
<p><b>Escalera ubicada en el patio. Se nota el cambio de losa en esta zona.</b></p>	<p><b>Bóveda catalana original.</b></p>

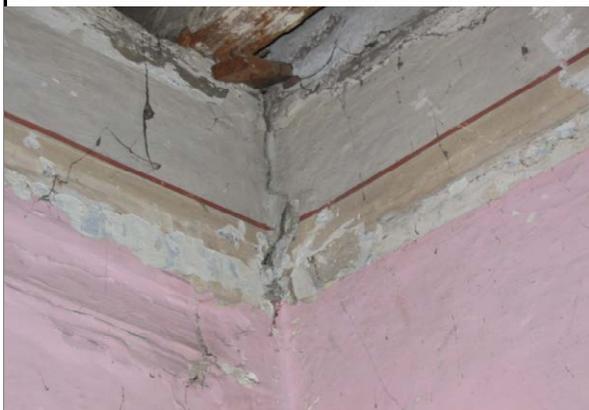
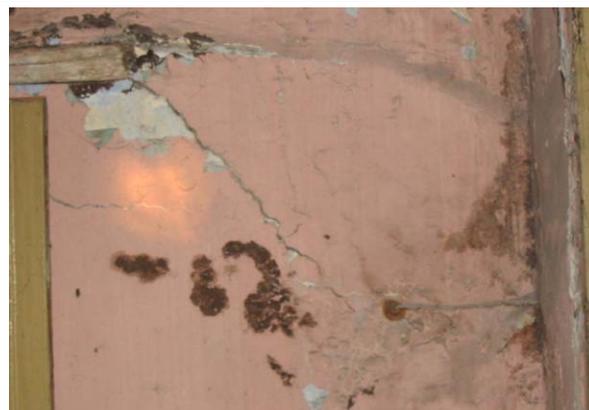
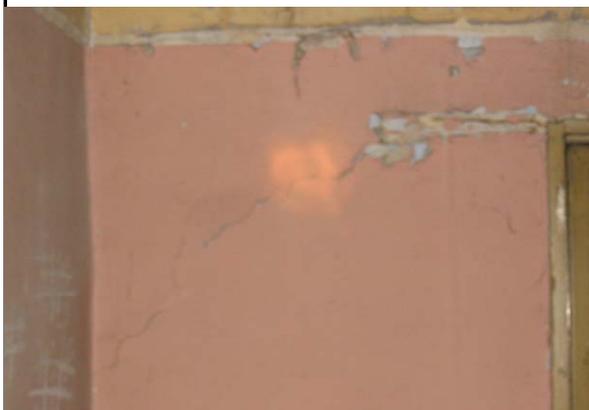
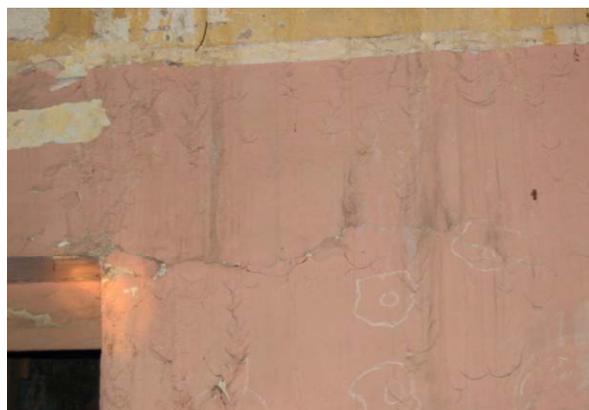
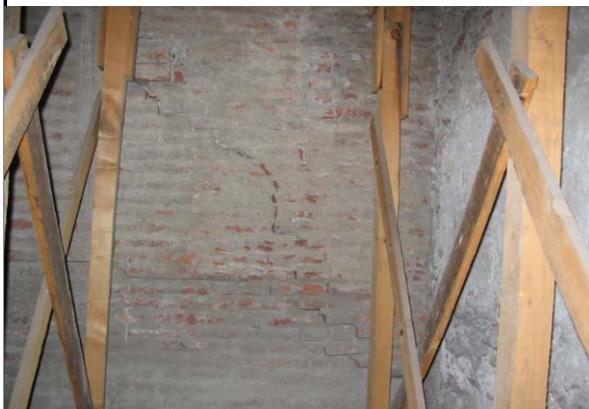
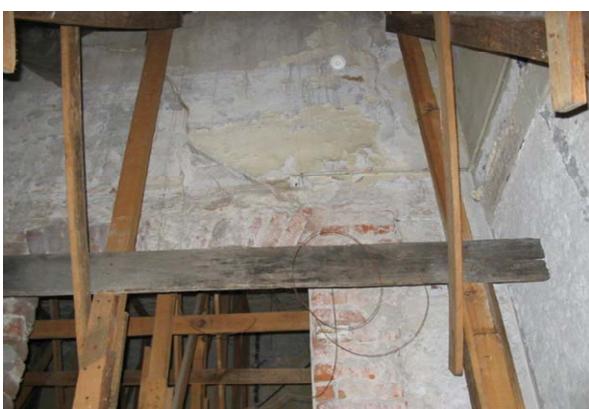
Humedad en :	Presenta humedad en la mayoría de los elementos con presencia de plantas.
Muros:	SI
Pisos:	SI
Losas:	SI
Tipo de estructura:	
Cimentación:	Mampostería
Muros:	Mampostería. Mixtos con tabique.
Losa:	Bóveda catalana. Losa de arcos y vigas metálicas.

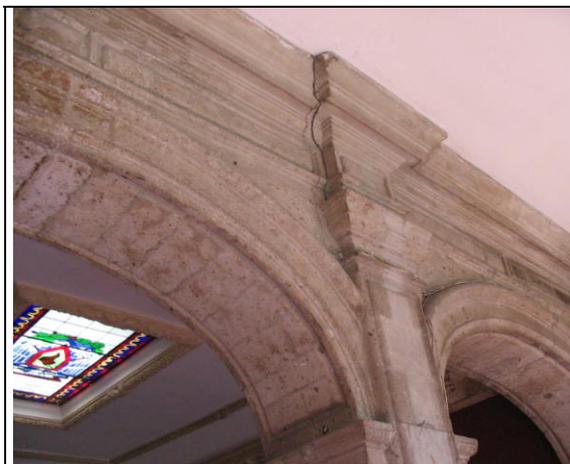
**Detalle de grietas en el remate de columna.**

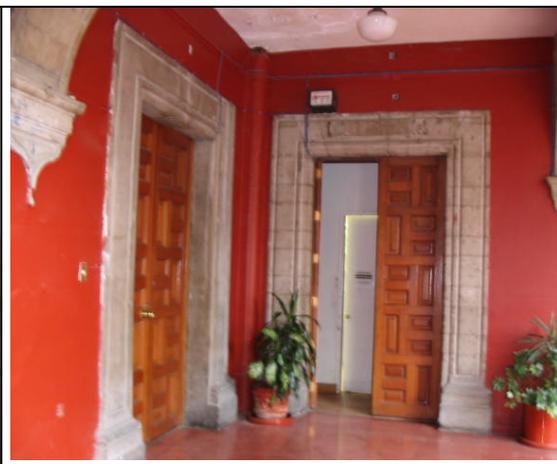
**Elementos de cantera.**

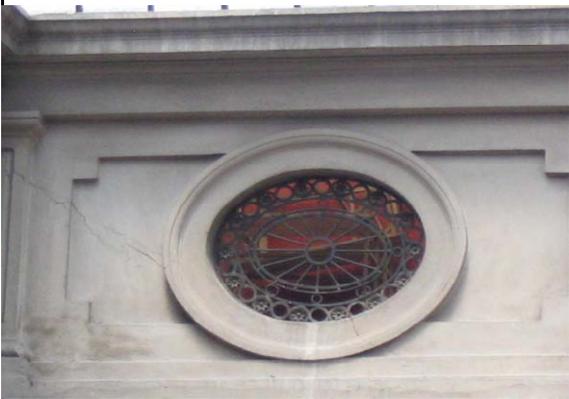
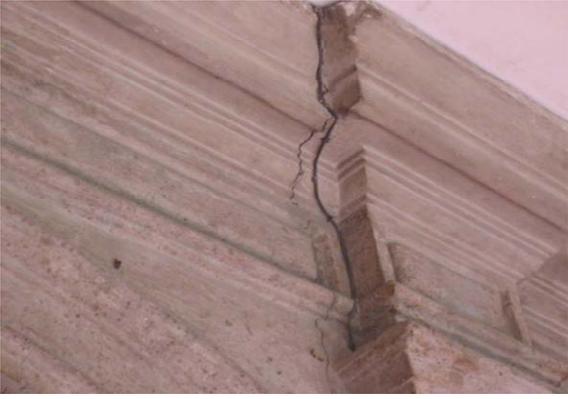
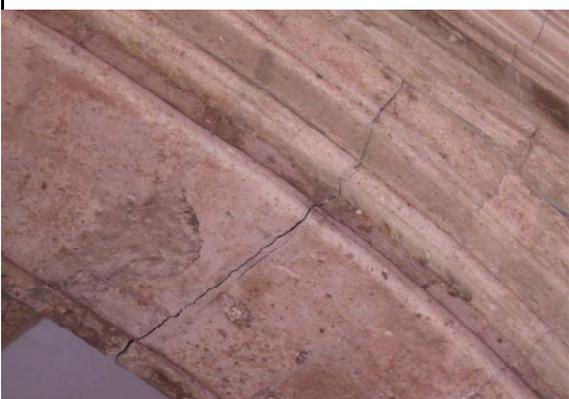
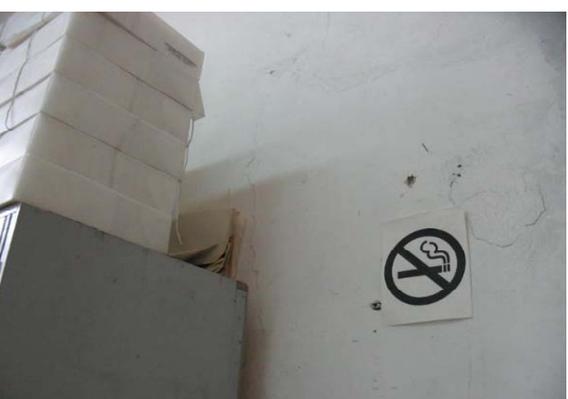
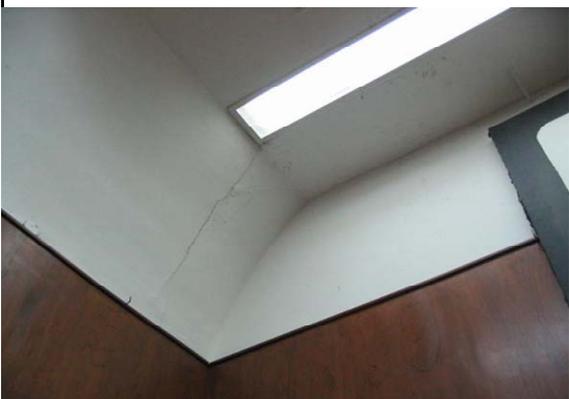
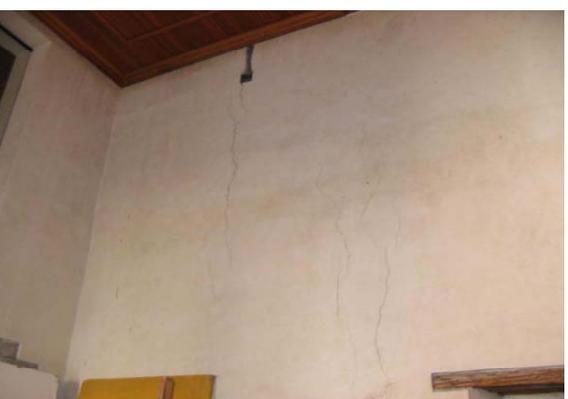
Humedad en : poca cantidad.
Muros: SI
Pisos: NO
Losas: NO
Tipo de estructura: Mixta.
Cimentación: Mixta.
Muros: Mampostería. Ladrillo.
Losa: Vigas de madera. Concreto armado.

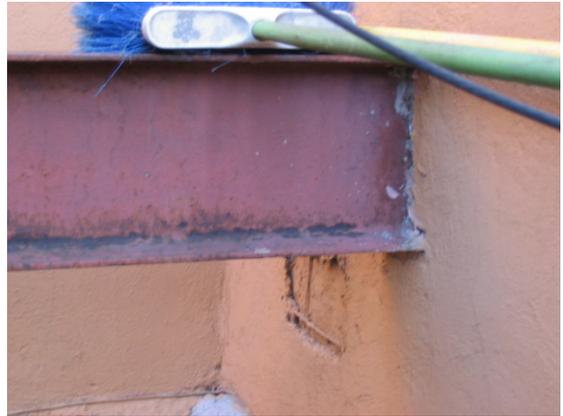
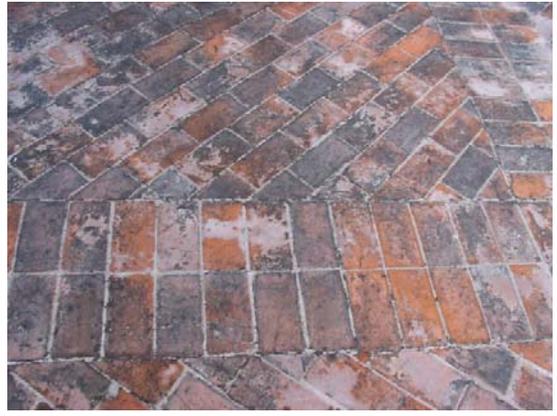
<p><b>Elementos de acero para reforzar la construcción.</b></p>	<p><b>Agrietamientos que se registran en menor medida en los enladrillados de azotea.</b></p>

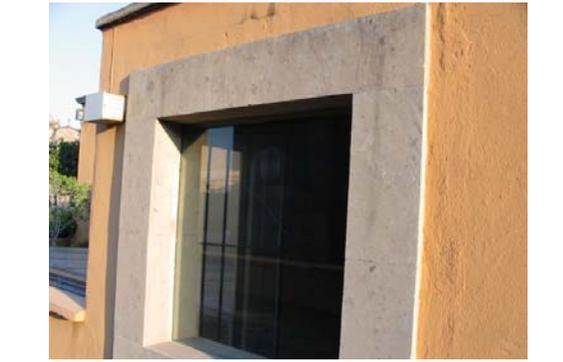
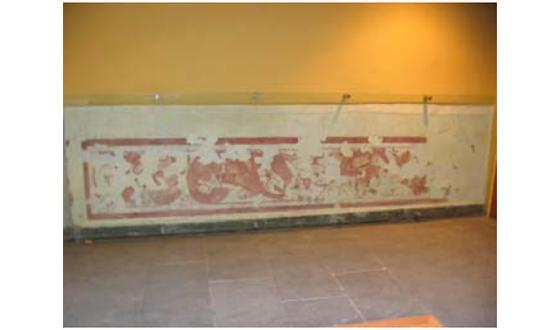
<p><b>Detalle de agrietamientos aparentes en muros de azotea.</b></p>	<p><b>Presencia de pinturas originales de la decoración del edificio.</b></p>

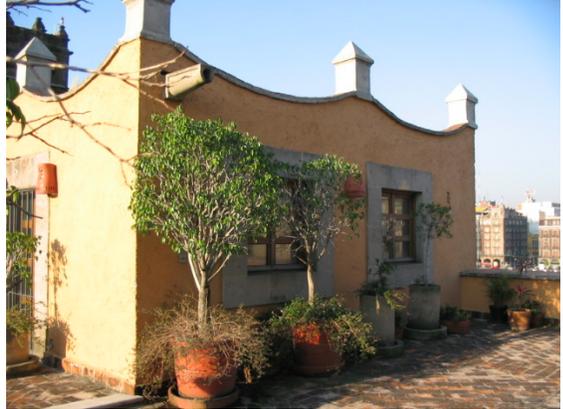
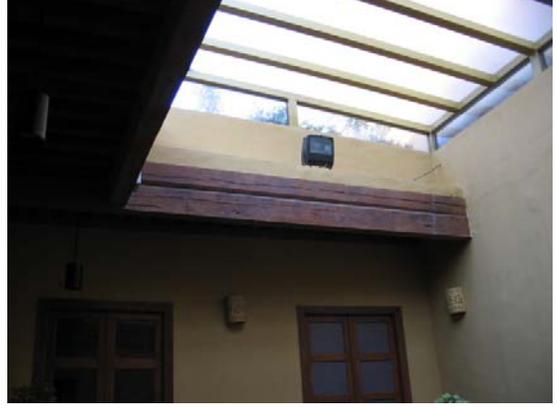
<p><b>La parte alta del inmueble presenta un aspecto de buen estado.</b></p>	<p><b>Combinación de materiales en algunos espacios del inmueble.</b></p>
