**UNIVERSIDAD NACIONAL AUTÓNOMA DE MÉXICO**

**FACULTAD DE ARQUITECTURA**

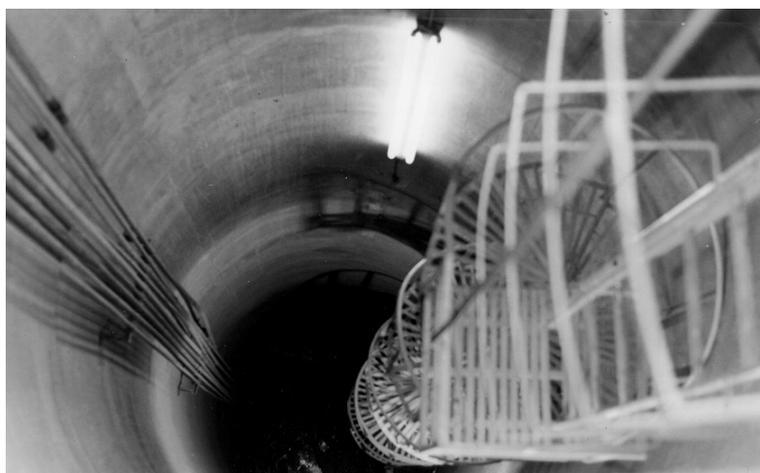
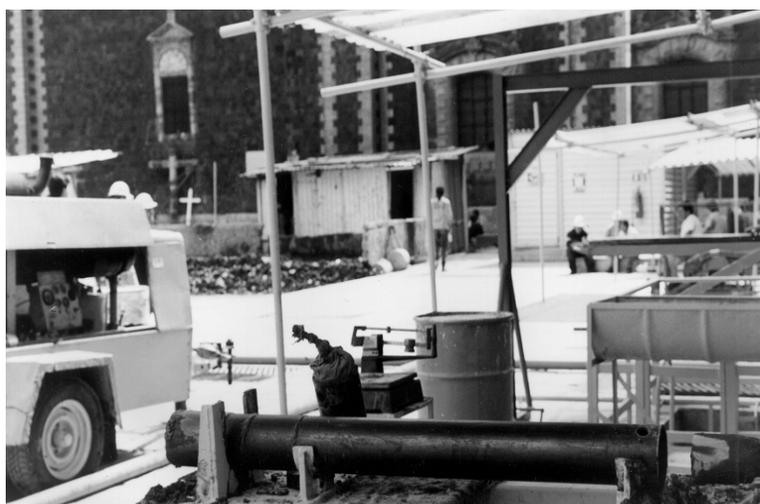
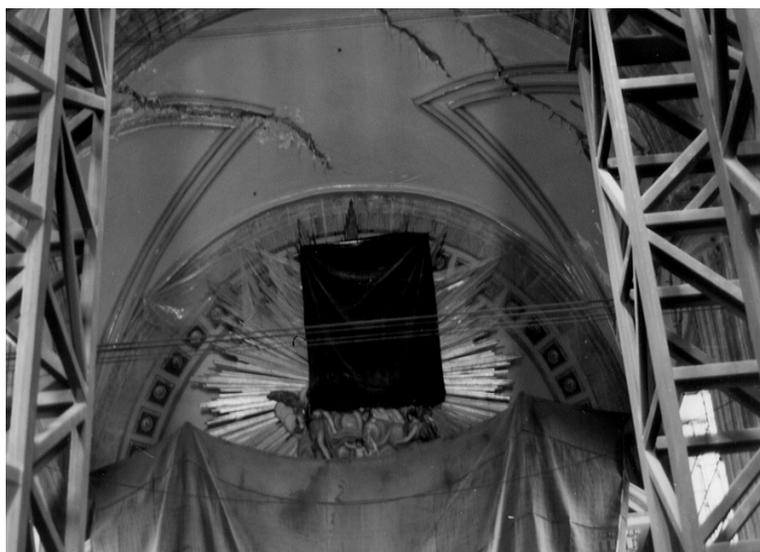
**B. Edificios en los que se han tenido intervenciones parciales y de inversión cuantiosa.**

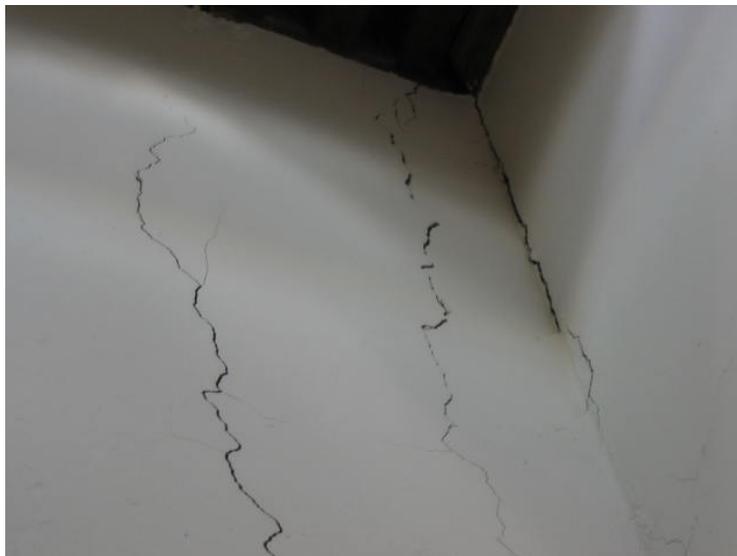
Otro edificio con estas características es el Palacio de la Autonomía, en el que se han puesto grandes recursos para recuperar un inmueble bellissimo e integrarlo a las actividades cotidianas de la UNAM, un ejemplo claro de lo que se plantea como reto para cada edificio rescatado y restaurado: la integración a nuevas actividades y el uso constante de sus instalaciones. El principal problema, sin embargo, es la falta de visión del problema del hundimiento aquejado por las constantes grietas en muros y losas principalmente, así como el notorio desnivel en algunos espacios del edificio.

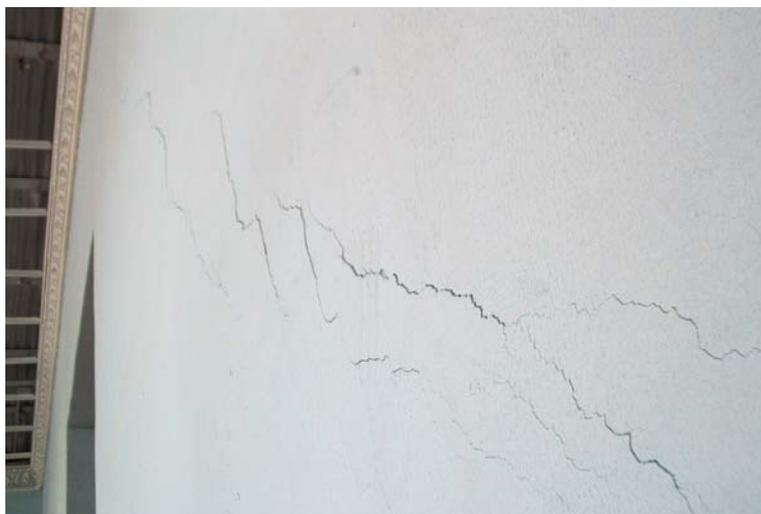
La intervención abarcó, como se ha mencionado la sustitución de pisos y el recubrimiento de muros y plafones. Con las tendencias de hundimiento de la zona y la cercanía al Templo Mayor, los movimientos diferenciales en el suelo no tardarán en aparecer en la estructura de tan digno edificio, con las consecuencias ya mencionadas: agravamiento del problema, reiteración de grietas y un efecto visual alarmante para los futuros usuarios del edificio.

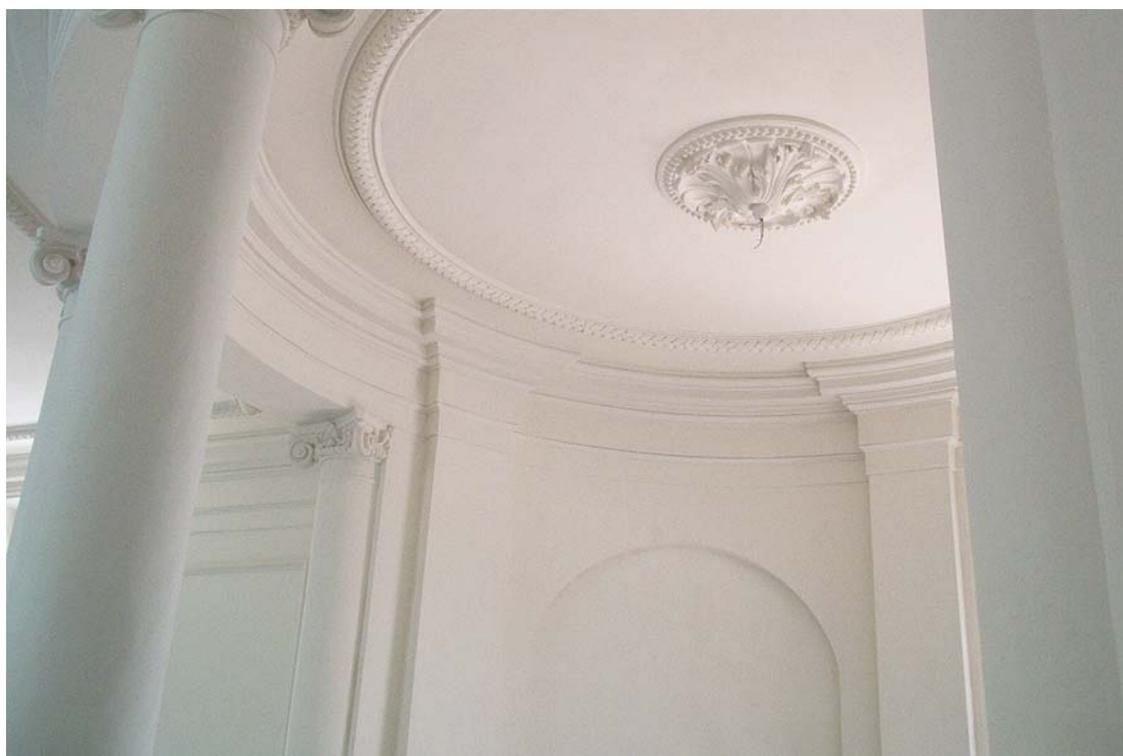
Cabe señalar que este tipo de casos hace que la inversión en las intervenciones arquitectónicas, sea mayor con el paso del tiempo que si se hubiera tomado la decisión de tener un manejo integral de intervención y restauración arquitectónica.

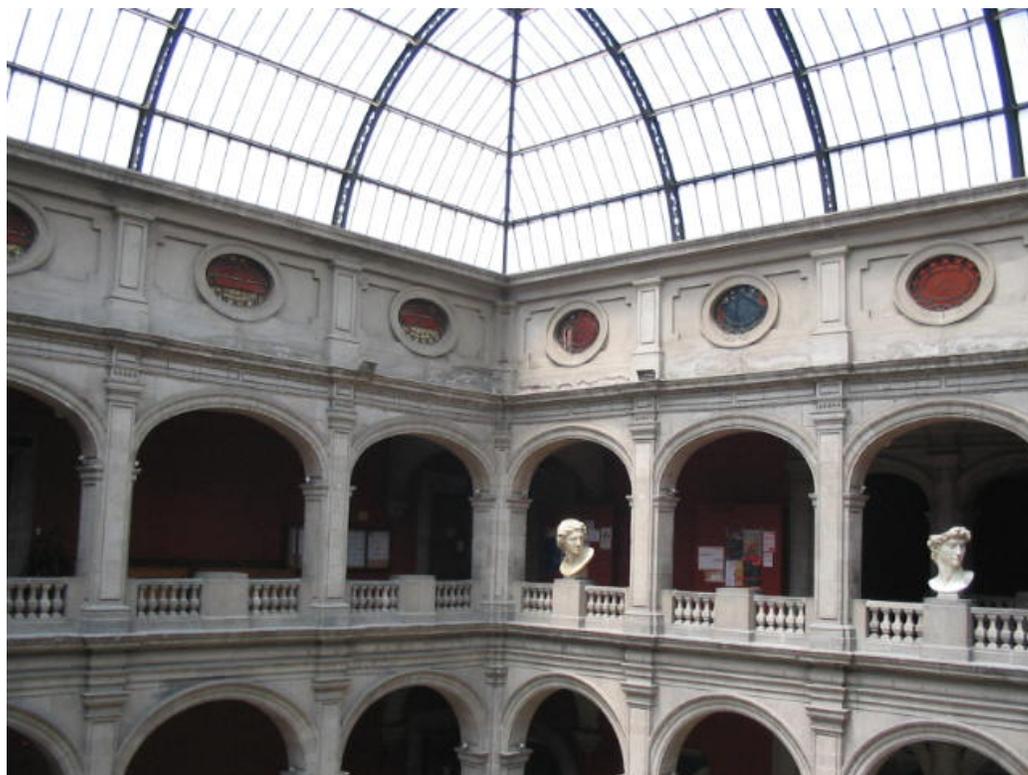
Fig. 3.10. En el edificio de San Carlos no se ha trabajado mucho en los agrietamientos ya que las tendencias de hundimiento son bajas y no se presenta riesgo latente.

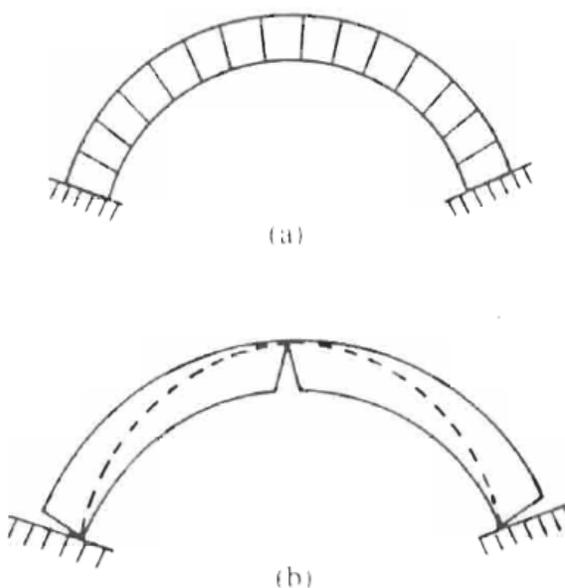
*Figura 3.14 Línea de esfuerzos de los arcos, sobre los cuales trabajan de forma adecuada estructuralmente. Cuando por diversas razones exceden esta línea de presión, empiezan a fallar o a ceder ante los esfuerzos de tensión. Dibujo tomado de Heyman.*

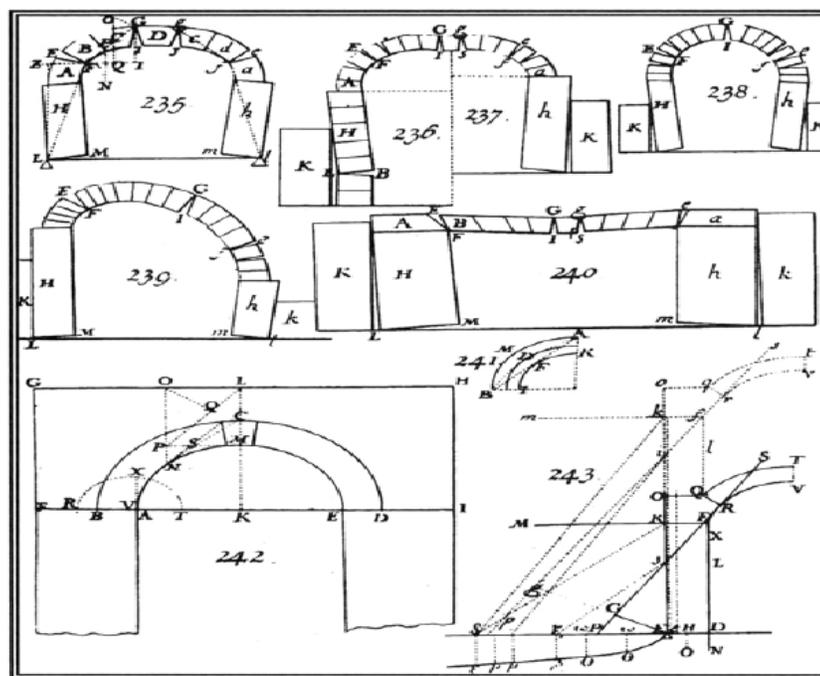
Imagen 3.15 Mecanismos de falla en bóvedas. Se aprecian algunos casos en los que pueden darse fallas estructurales debido a diversas circunstancias, generalmente asociados a la falla de los apoyos. Dibujo tomado IMT.

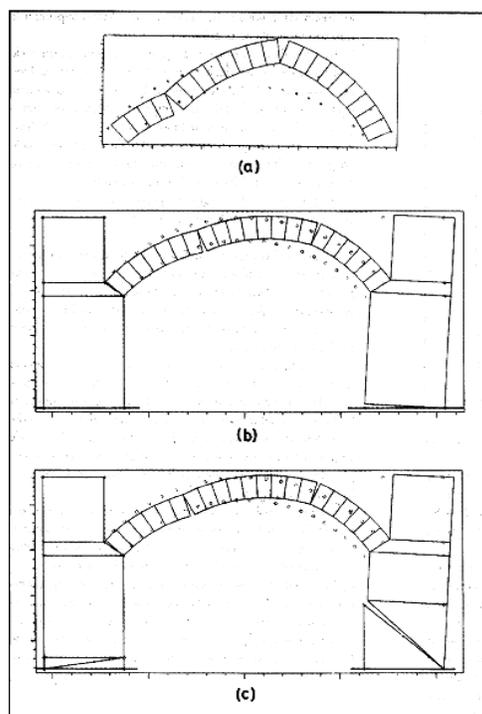
Figura 3.16 Mecanismos de colapso: a) arco, b) arco sobre contrafuertes rígidos, c) arco sobre contrafuertes fracturados. Tomado de Revista de Obras Públicas, diciembre 2003.

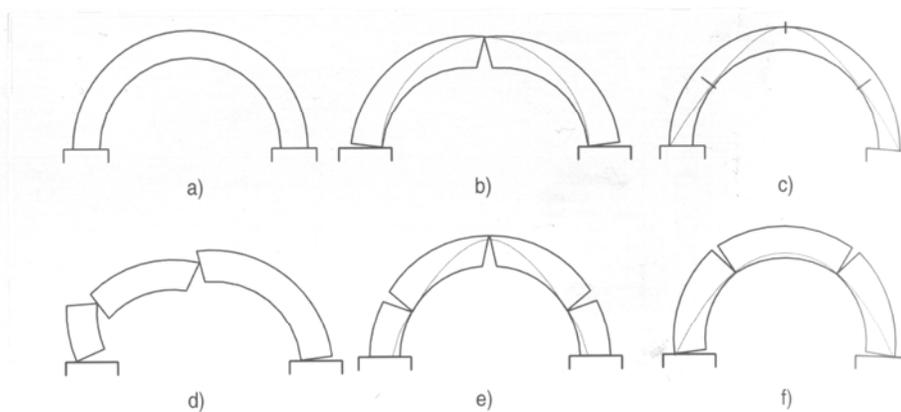
Imagen 3.17. "Ante carga vertical uniforme, la bóveda forma primero tres articulaciones plásticas (b), con las cuales se vuelve estáticamente determinada; al aumentar más la carga, idealmente se forman otras dos articulaciones en los lomos (c). En realidad, una mínima asimetría de la carga o de la geometría provoca que se forme primero una de las dos articulaciones en los lomos (d), con lo que se tiene un mecanismo y ocurre el colapso. Si los apoyos como es común, cede hacia fuera, el mecanismo es como el mostrado en (e); si los apoyos empujan hacia adentro se forma el mecanismo (f)." Tomado de Ingeniería Estructural de los Edificios Históricos.

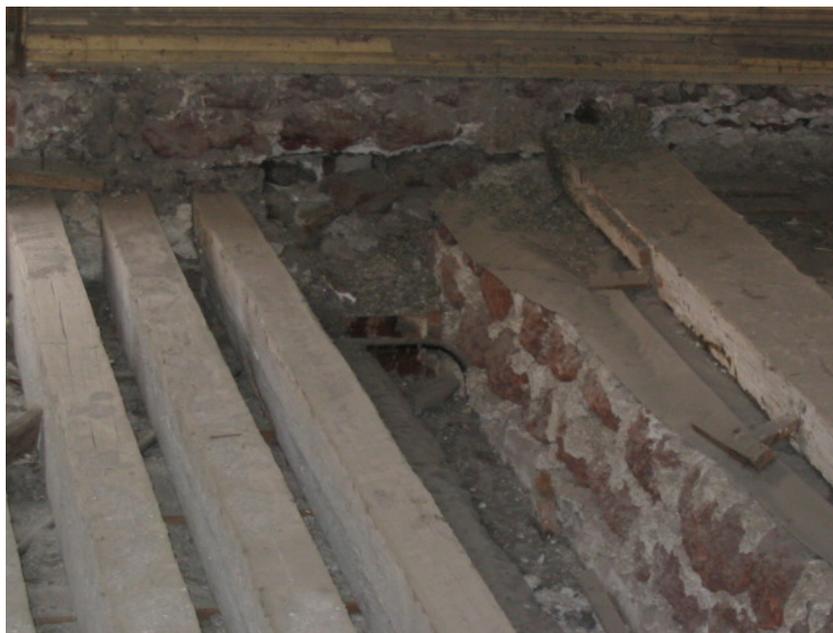
*Figuras 3.18, 3.19.  
 Detalles de entrepiso  
 característicos en los  
 edificios coloniales en  
 el centro histórico de la  
 ciudad de México. Se  
 aprecian las vigas de  
 madera, el entramado  
 de madera y el relleno  
 de tierra, terminando  
 con el piso a base de  
 loseta de barro o  
 loseta cerámica.  
 Fuente propia.*

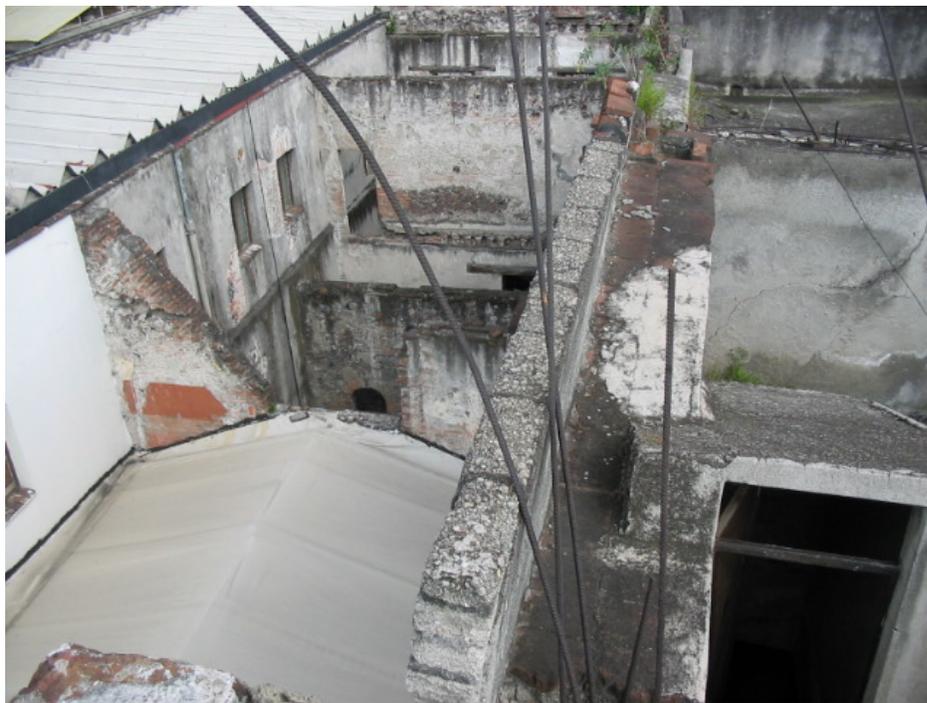
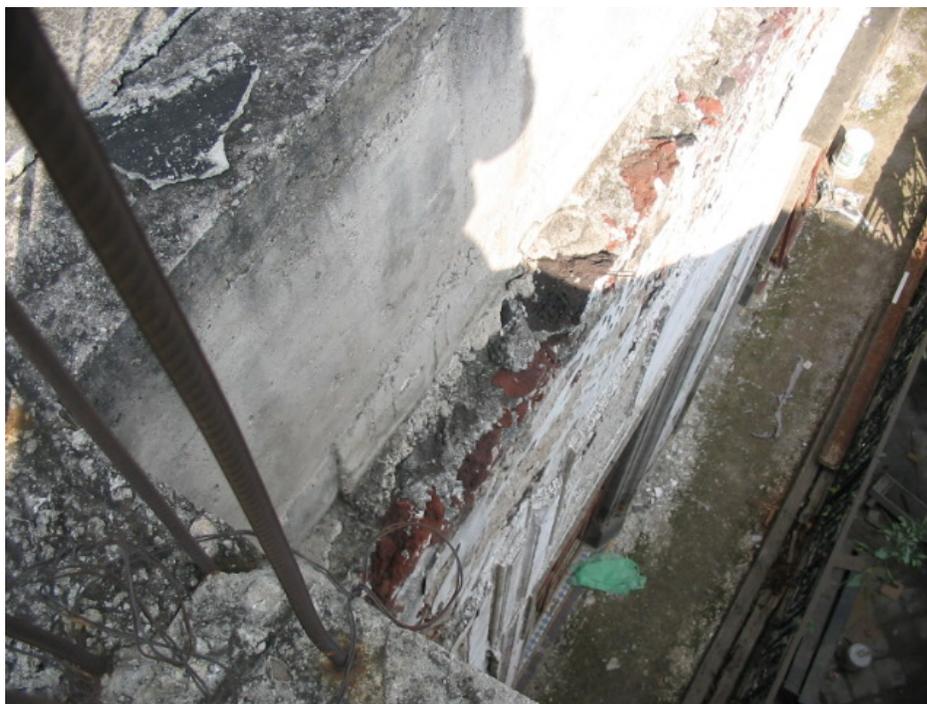
*Figuras 3.24 y 3.25. Algunas intervenciones en los edificios coloniales, han sido con la inclusión de elementos elasto plásticos, como el concreto armado, estas modificaciones muchas veces no se realizaron de manera adecuada por lo que actualmente se presentan problemas de agrietamientos debido a la mala ubicación de estos elementos. . Fuente propia.*

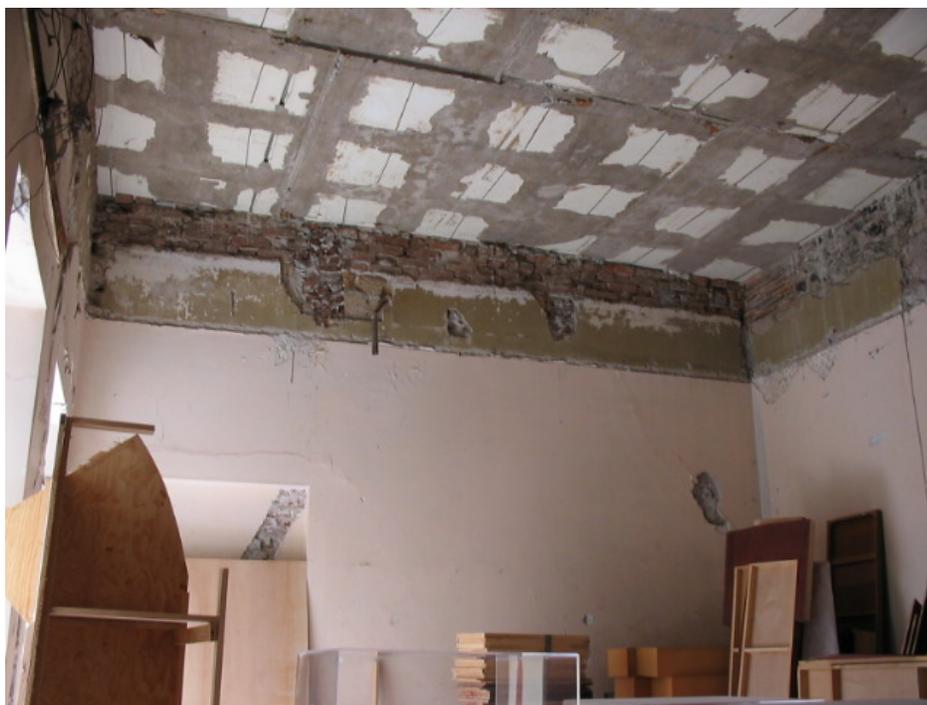
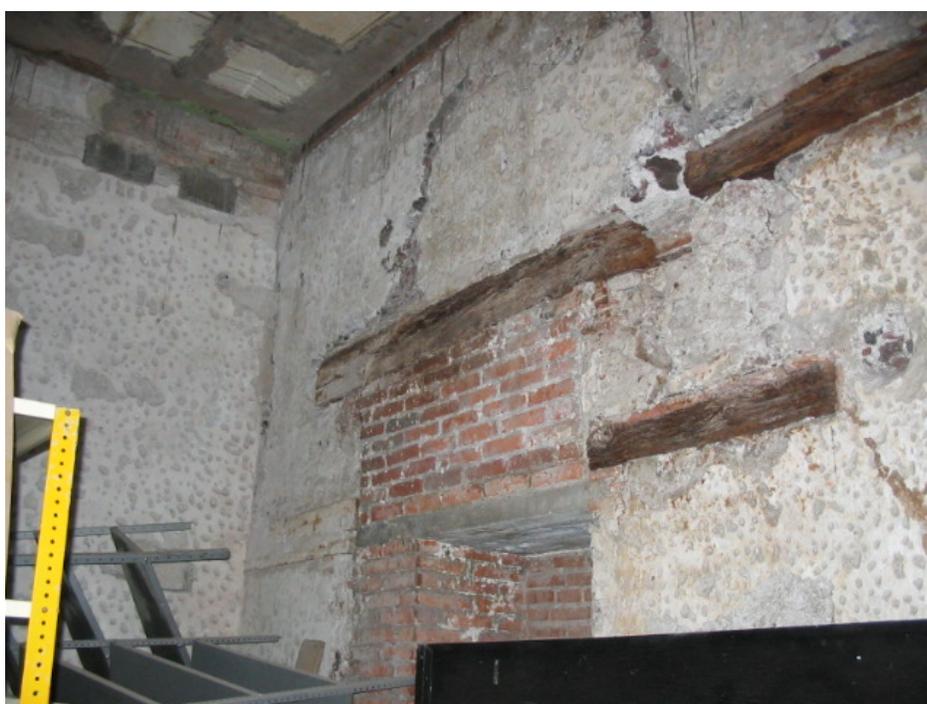
*Figuras 3.26 y 3.27. Aparición de losas con casetones en algunos edificios coloniales, se aprecia el sistema mixto que se presenta en estos casos, se notan los restos de los elementos originales de estos edificios. Fuente propia.*

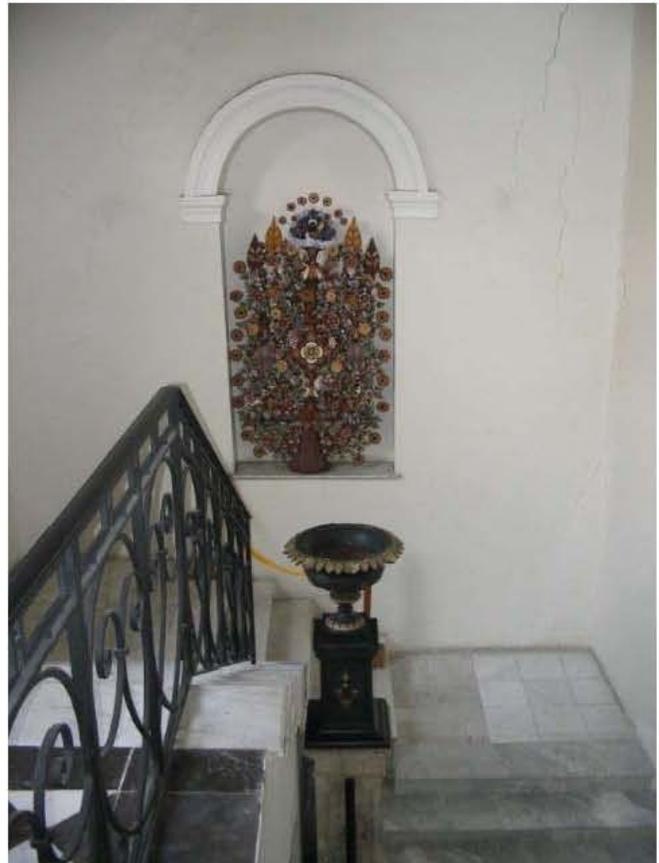
El análisis realizado a algunos inmuebles del centro histórico de la ciudad de México, cuyas características estructurales los sitúan entre los edificios de mampostería, determinó la influencia tan grave que el hundimiento diferencial tiene en su estructura.

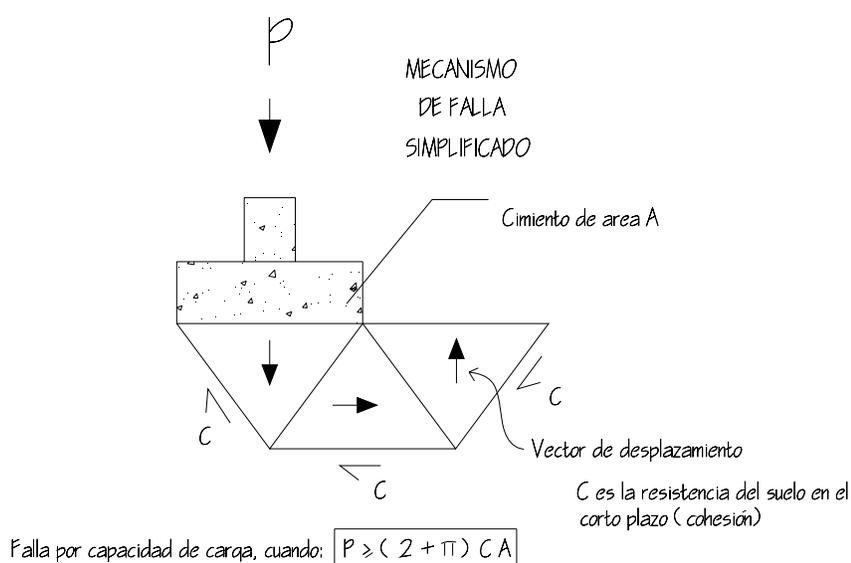
Dibujo del autor basado en croquis del Dr. Efraín Ovando Shelley

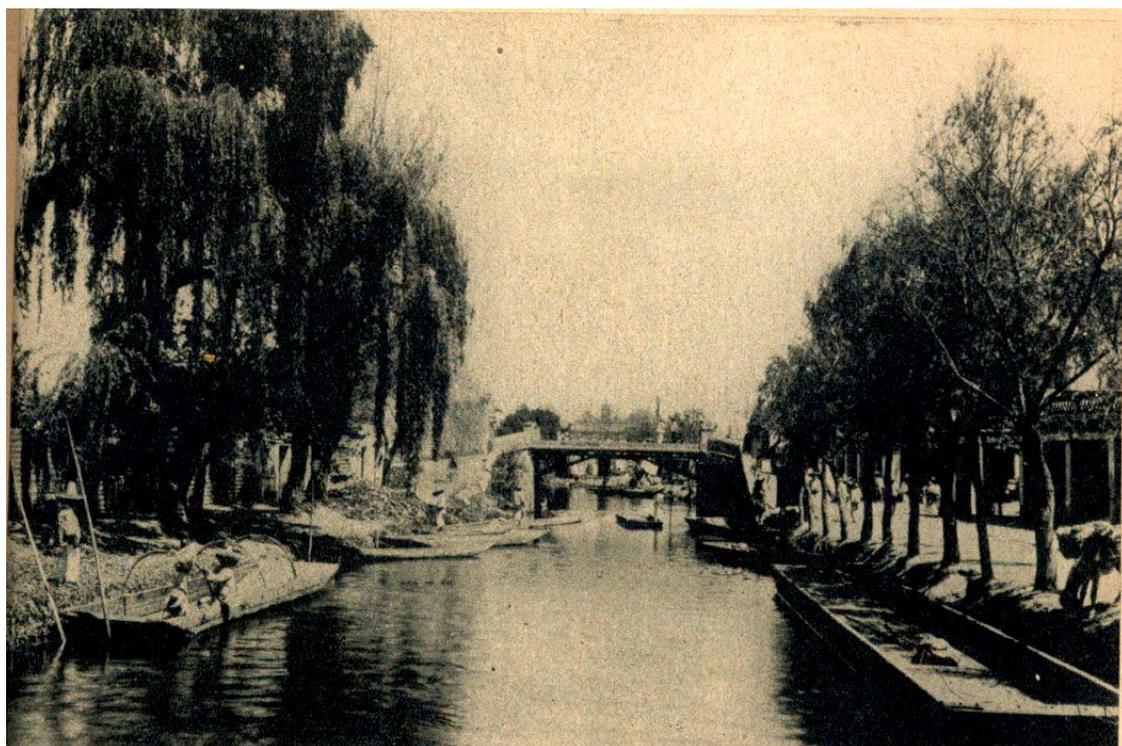
*Figura A1.18. Fotografía de un canal en la zona de Jamaica, en donde se ve como seguía siendo utilizado para transportar mercancía de las zonas de sembradíos a los mercados de la ciudad. Dibujo: I a ciudad de México*

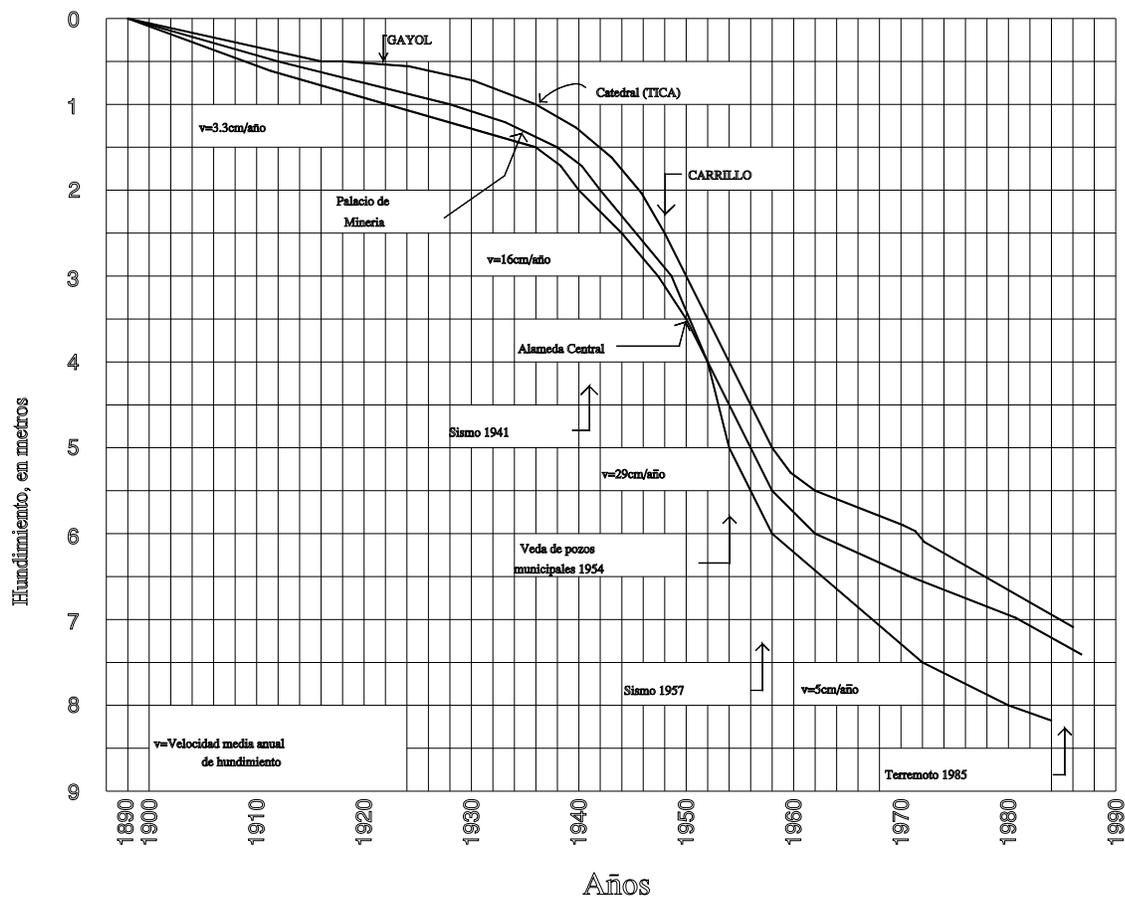
Figura A1.21. Gráfica de hundimientos en el valle de México.

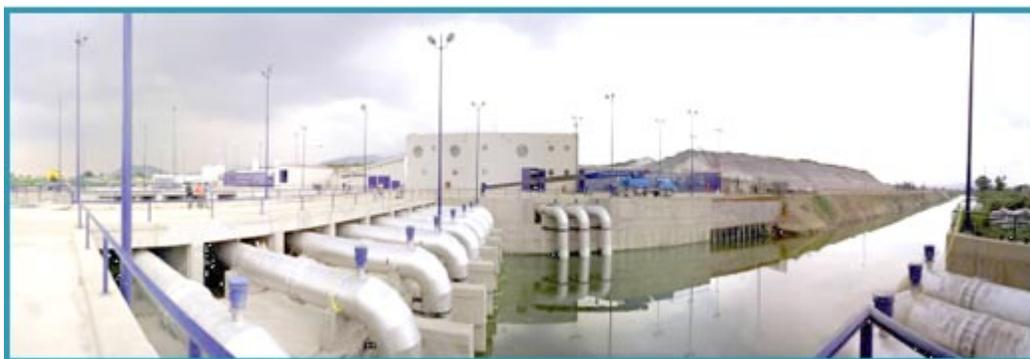
*Figura A1.22. Fotografía de la nueva planta de bombeo Gran Canal (Km 18+500), construida en el año 2001, con capacidad para desalar 42 m<sup>3</sup>/seg. Foto: Secretaría de Obras y Servicios del D.F.*

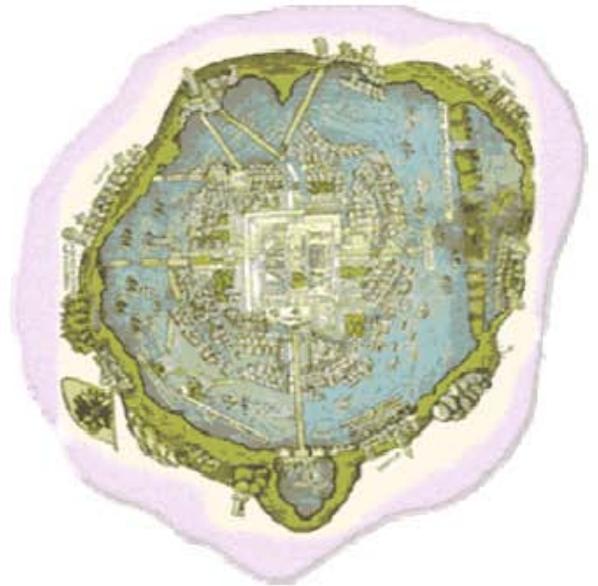
### A2.1 Presencia de restos de construcciones prehispánicas.

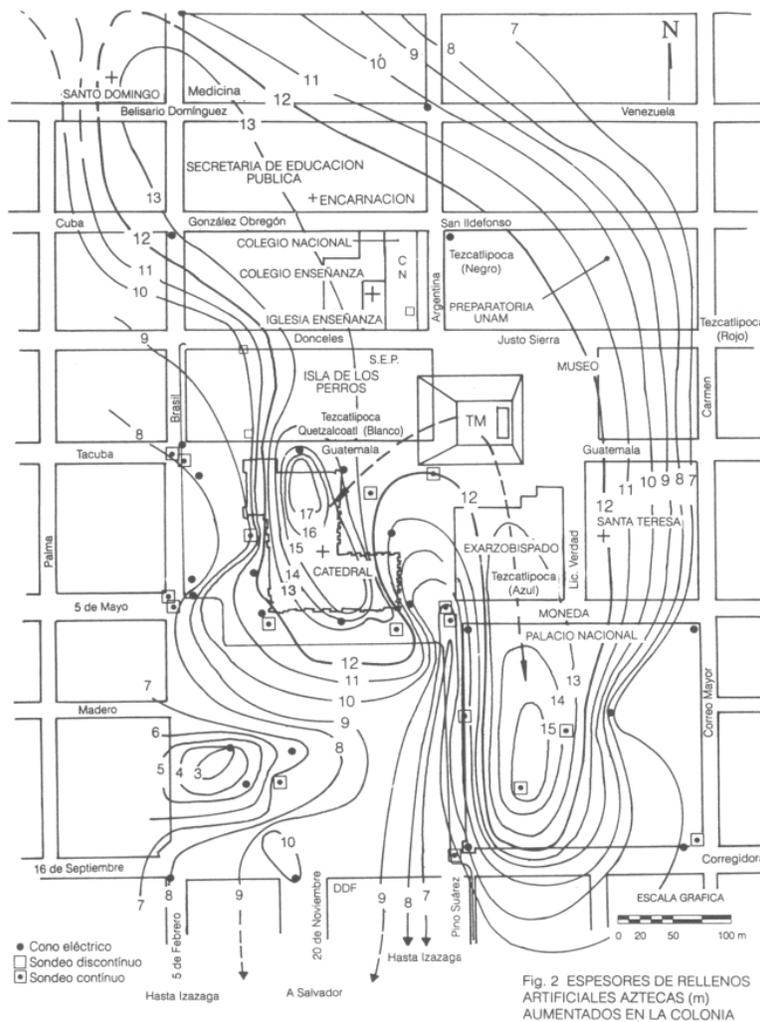
Figura A2.5. Croquis de la Isla de los perros, según Mazari.

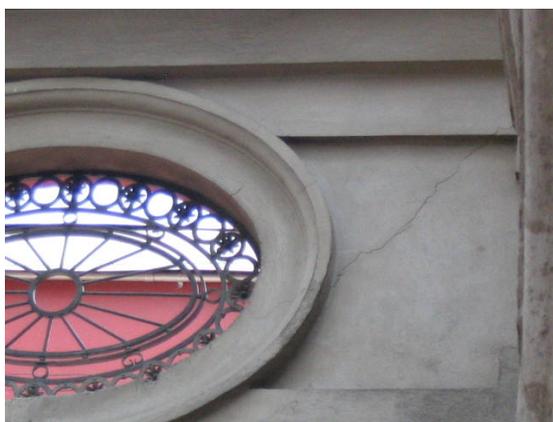
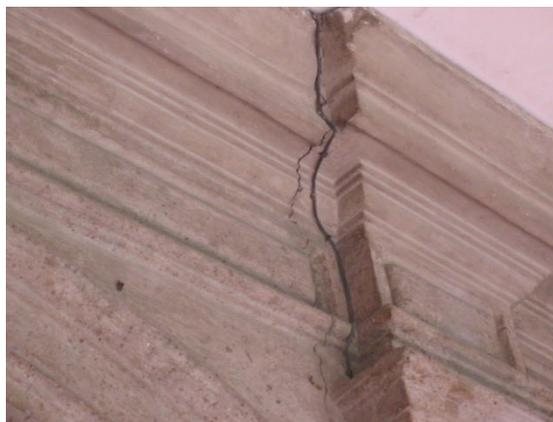
*Figura A2.6 y A2.7. Tipos de agrietamientos característicos debido al hundimiento diferencial, en la primer foto está una tendencia diagonal y en la segunda una casi vertical a lo largo del capitel. Fuente propia.*

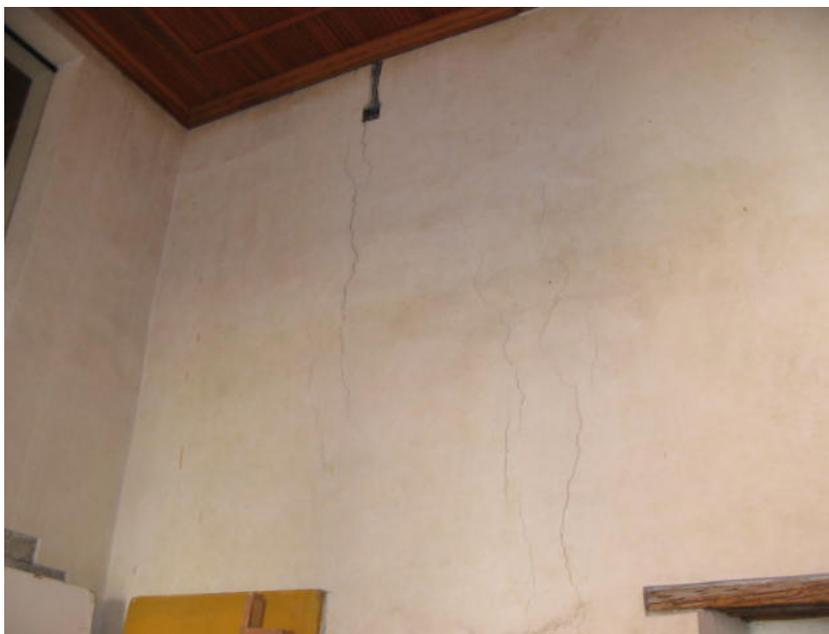
*Figura A2.8. Falla en muros de mampostería, debido a hundimientos. Fuente propia.*

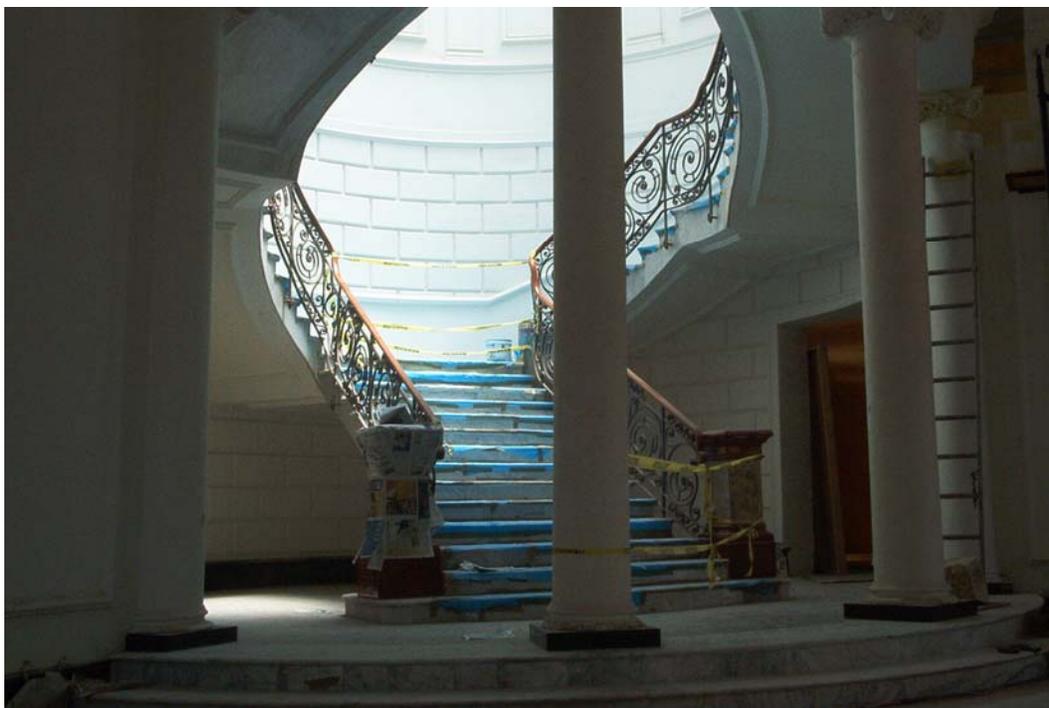
*Figura A2.21. En el vestíbulo de acceso al edificio del Antiguo Palacio de Odontología se aprecia una tendencia de hundimiento hacia la esquina en donde se encuentra la zona del Templo Mayor. Fuente propia.*

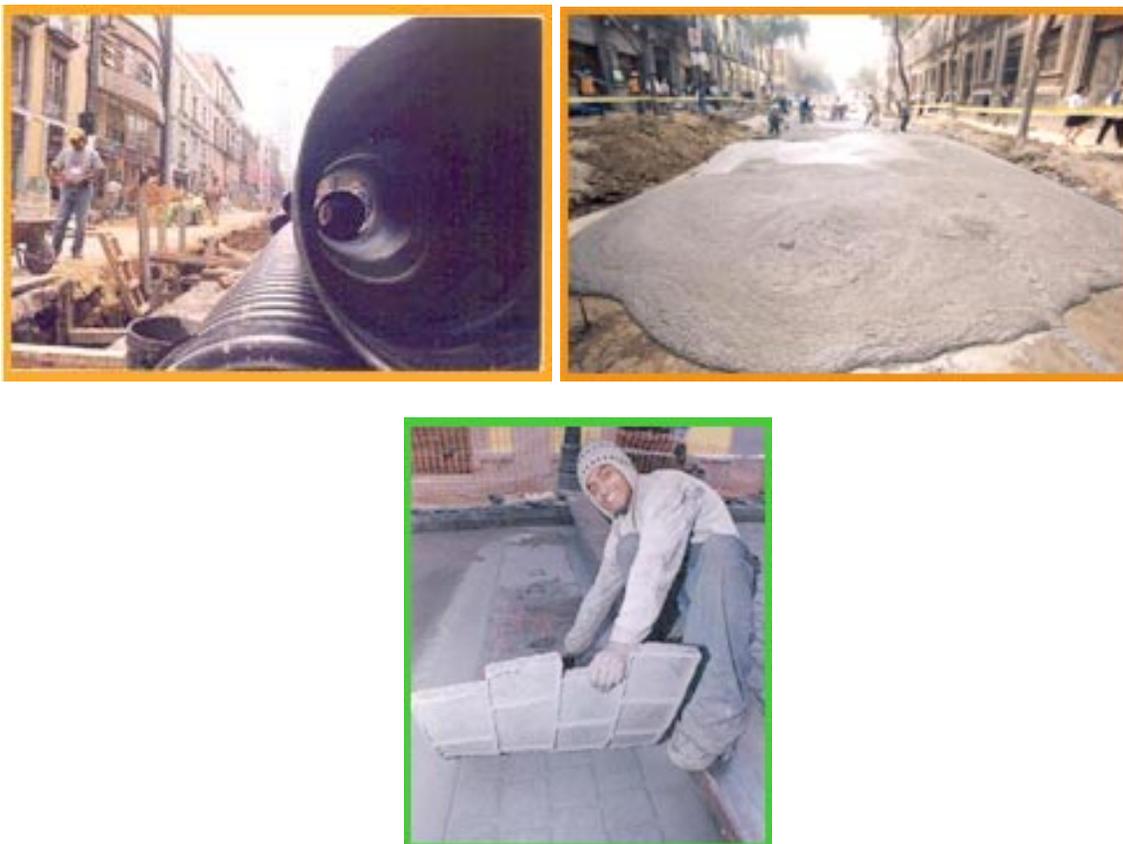
*Figura. A2.23. Imágenes de la reintroducción de servicios de Drenaje por parte del G.D.F. Fotos: G.D.F.*

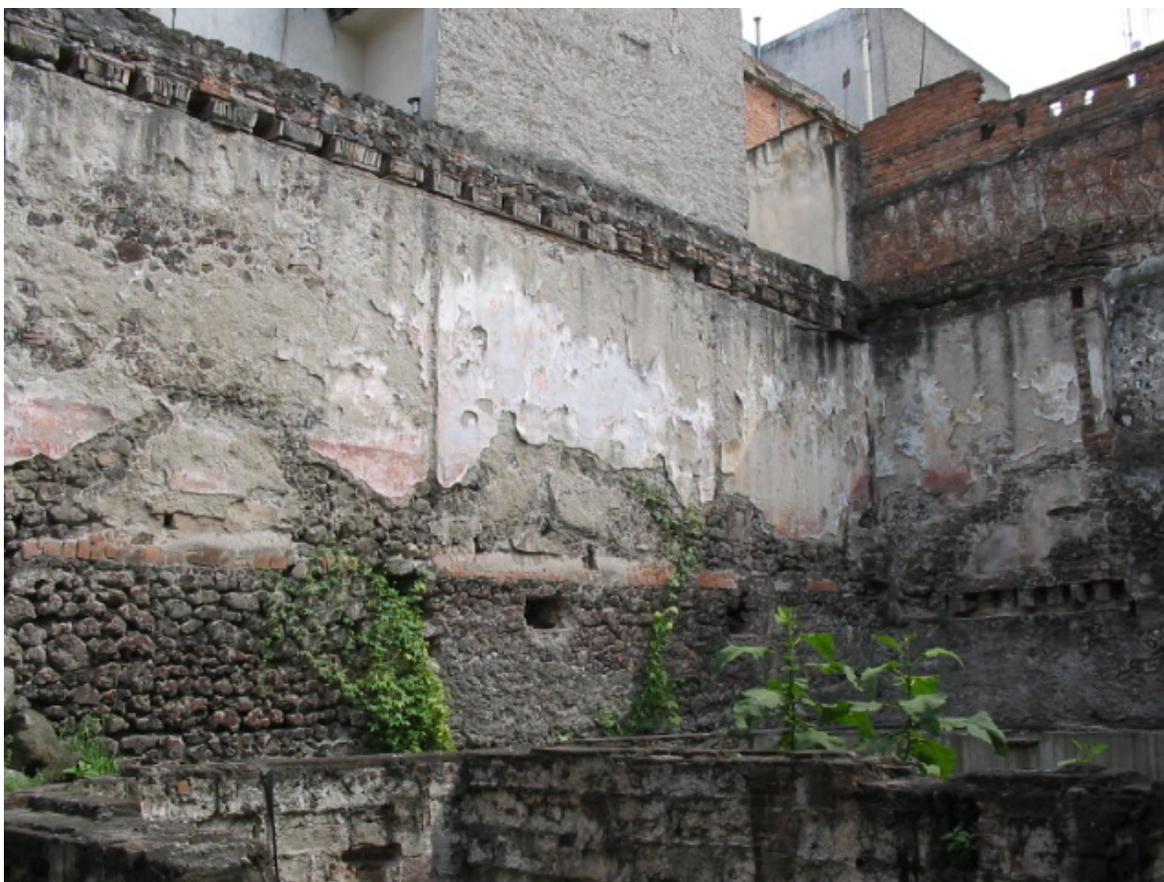
*Figura A2.24. Parte de la construcción del Palacio de la Medicina, que dado el abandono ha sufrido mayores deterioros en su estructura. Fuente propia.*
