*PROPUESTA DE UNA CÉDULA PARA LA ESTIMACIÓN
DE DAÑOS EN VIVIENDA CONSIDERADA
EN POBREZA PATRIMONIAL*

T E S I S

QUE PARA OBTENER EL TÍTULO DE
INGENIERO CIVIL

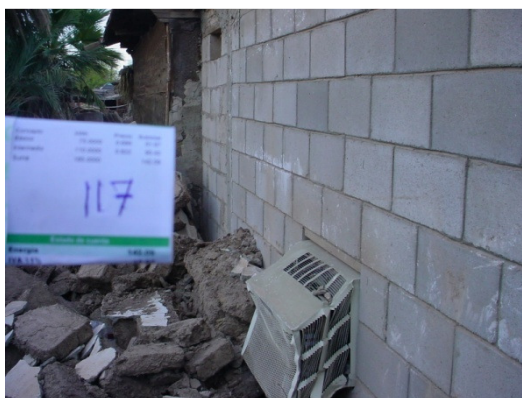
Un gran número de viviendas están construidas de mampostería con bloques de concreto huecos de 12 cm de espesor como se muestra en la figura 4.7; estos muros comúnmente se refuerzan internamente y no se colocan castillos ni cerramientos por lo que la baja resistencia a cortante de los muros de 12 cm y la poca cantidad de muros en la dirección corta de las viviendas, las coloca en una situación de inseguridad ante sismos; muchas de las viviendas presentan una cimentación deficiente o nula provocando daños a los demás elementos estructurales al momento de presentarse asentamientos.

Figura 4.7 Vivienda conformada con block en los muros

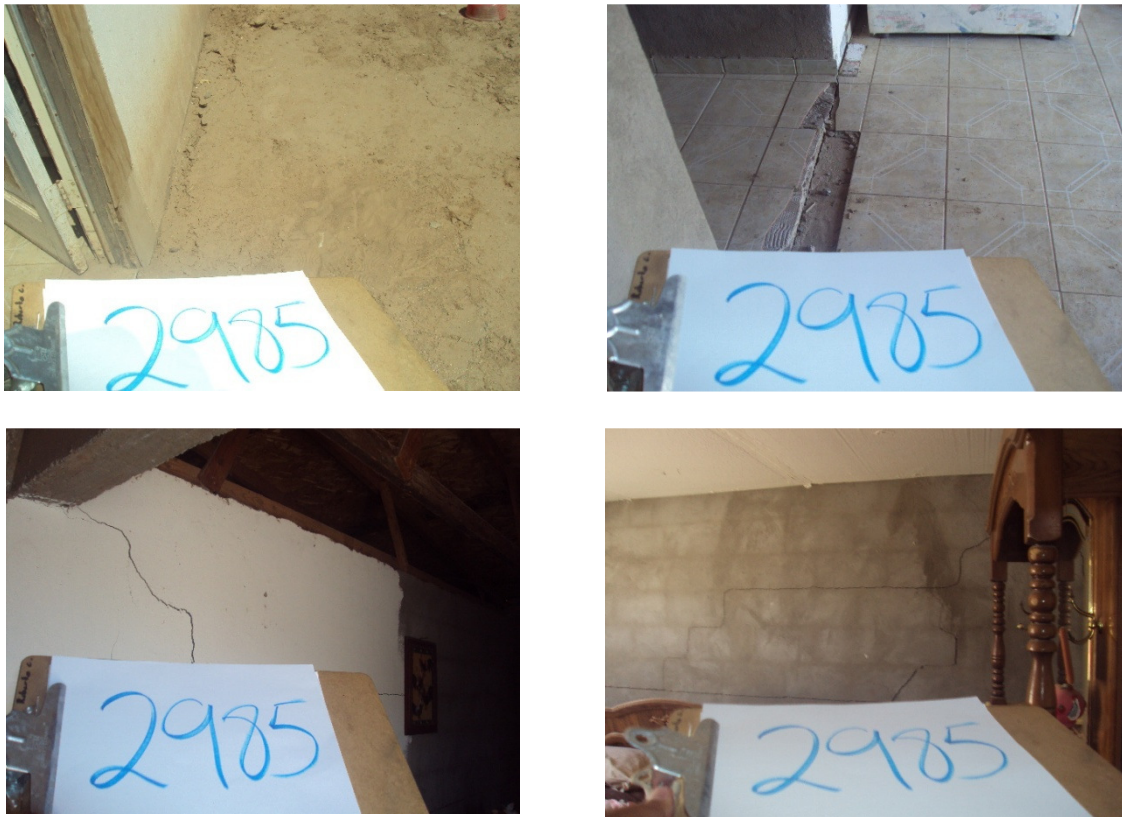
Figura 4.9. Vivienda número 2985

En la figura 4.9 se presentan las imágenes disponibles de la vivienda con número de folio impreso 2985, de la cual se hacen los siguientes comentarios: respecto al estado de daño que presenta la cimentación, no existe socavación o hundimientos, por lo que se considera que ésta tiene daño mínimo, respecto al estado de los pisos, se observa que estos presentan desprendimiento de acabados y pequeñas grietas, por lo que se determina que su estado de daño es mínimo, sin embargo, al observarse el estado de los muros, se determina que estos presentan daño menor por presentar grietas diagonales que abarcan la totalidad de su área.

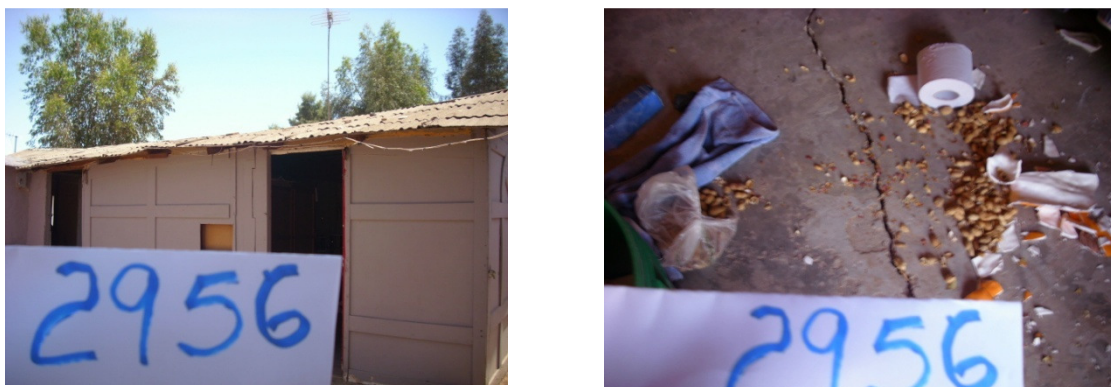
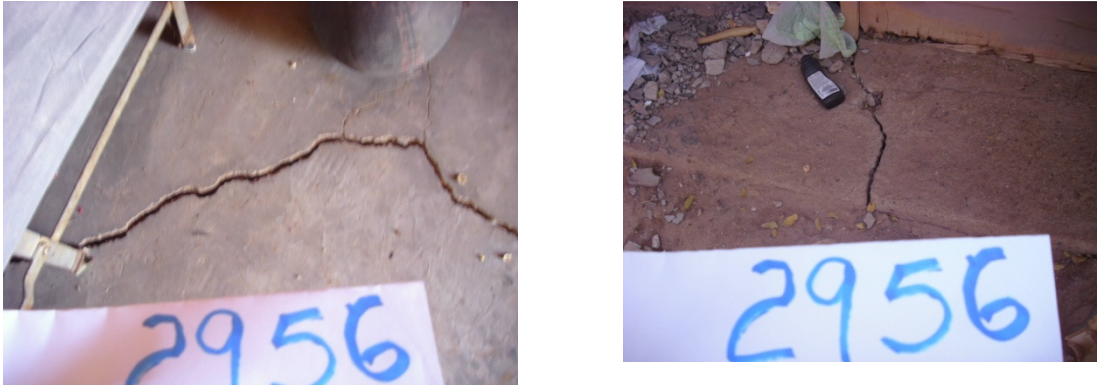
Figura 4.10. Vivienda número 2956 (continúa)

La misma metodología se empleó para la vivienda con número de folio 2956 (figura 4.10), donde se respondieron todas la preguntas pertinentes con base en la información que se muestra en las fotografías disponibles sobre del material con el que están contruidos los elementos estructurales como muros y techumbre, así como también, el estado en el que estos se encuentran, donde también se analiza el estado de los pisos.

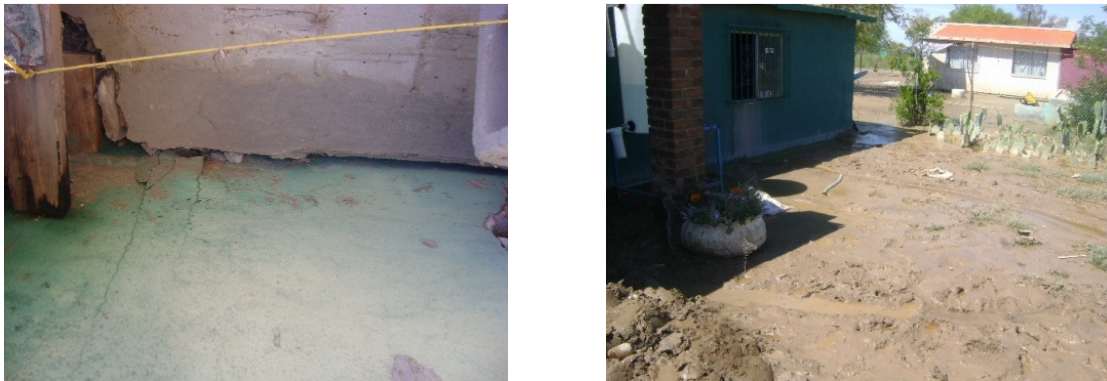
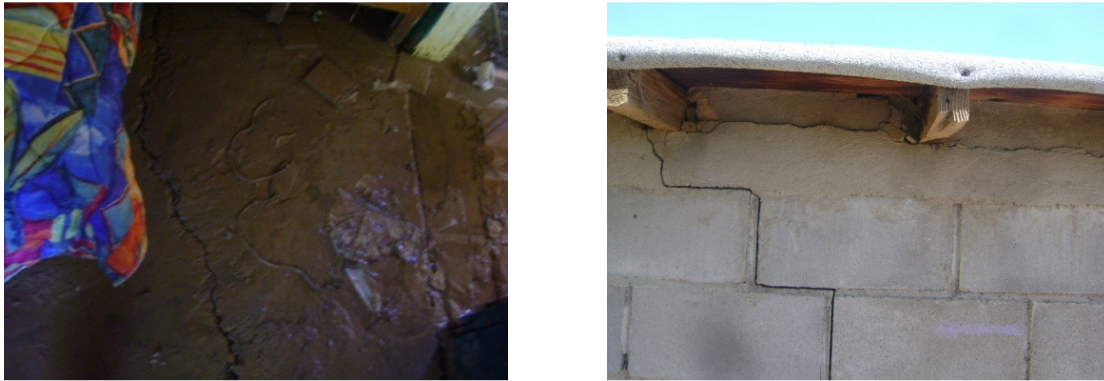
Figura 4.11. Vivienda número 1998 (continúa)

Finalmente, en la figura 4.11 se presentan las imágenes disponibles para estimar el nivel de daño de la vivienda con folio número 1998. Al igual que en la viviendas anteriores, es necesario contar la mayor información fotográfica disponible para evitar suposiciones al momento del llenado de la Cédula propuesta, ya que no es posible hacer la visita de campo correspondiente.
