**PROYECTO HIDROELÉCTRICO CHICOASÉN II, EDO. DE
CHIAPAS. ESTUDIO GEOTÉCNICO. DETERMINACIÓN DE
LA PERMEABILIDAD EN LA ZONA DE LA BOQUILLA.**

T E S I S
QUE PARA OBTENER EL TÍTULO DE
INGENIERA GEÓLOGA
PRESENTA:
AREMI LÓPEZ GONZÁLEZ

JULIO 2013

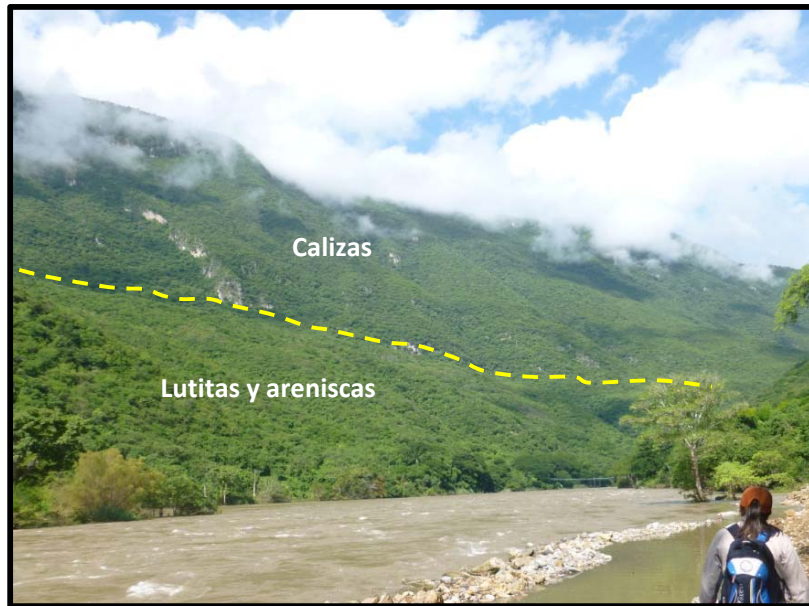
Al haber en cada margen roca distinta, las características morfológicas son también diferentes, mientras en la margen derecha la ladera tiene una pendiente de 30° a 35° influenciada por la estratificación de la caliza, en la margen izquierda la alteración y erosión de las calizas y lutitas originan lomas de pendiente variable. Del cauce del río hasta la cota 260 m, su pendiente es de aproximadamente 45°, al seguir ascendiendo la pendiente se vuelve más suave, del orden de 27°, y esto en parte se debe a la presencia de depósitos de talud. Hacia la parte más alta se encuentra el escarpe subvertical de las calizas de la Formación La Angostura formado por la falla regional Chicoasén-Malpasó. (Fotografía 1)

Fotografía 1. Vista hacia el sitio de boquilla; la parte baja de la ladera izquierda tiene topografía de pendiente suave en las lutitas y areniscas, hacia la parte alta la topografía es abrupta en calizas.

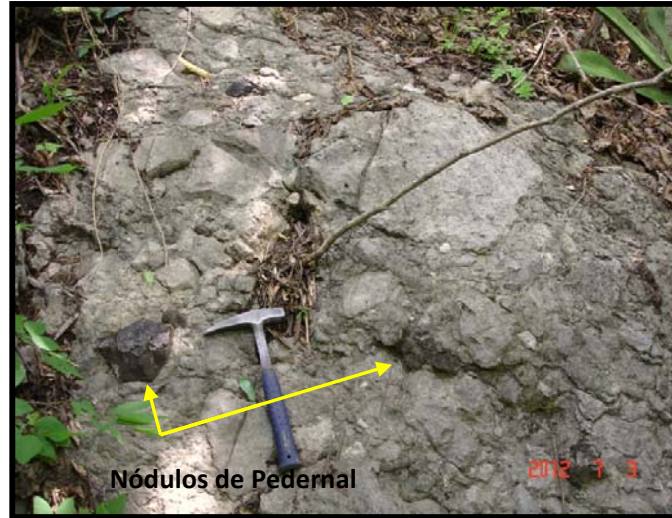
Fotografía 2. Detalle de la caliza brechoide, con bloques de caliza y nódulos de pedernal, margen derecha.

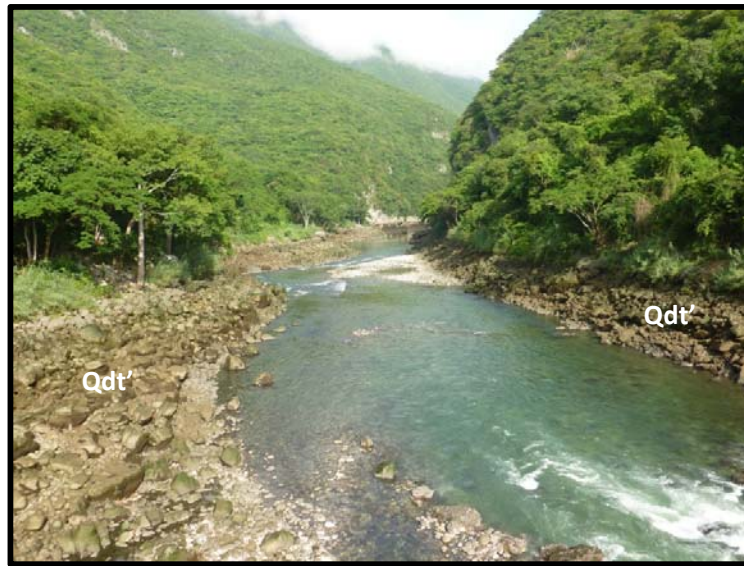
Fotografía 5. Vista del cauce del río. En ambas márgenes se observa la acumulación de bloques con un espesor visible de unos 6 m.

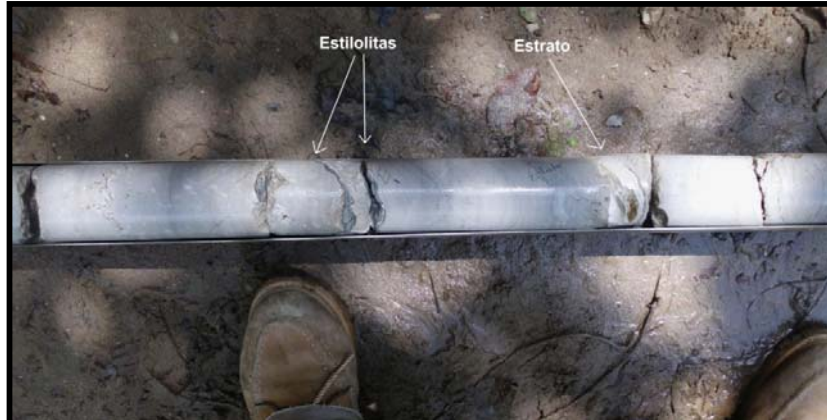
Fotografía 8. Estructuras de estilolitas paralelas a un plano de estrato en el barreno MD-34.

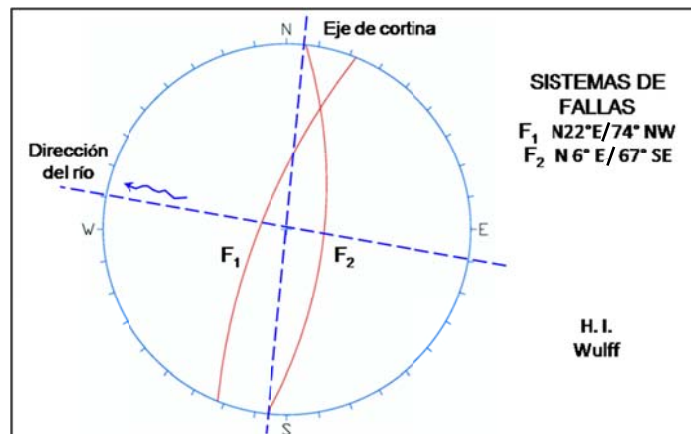
Se identifican dos sistemas de fallas (Figura 8), el primero (F_1), tiene orientación $N22^\circ E/74^\circ NW$ y controla el curso de los principales arroyos. El segundo sistema (F_2) es el de rumbo $N6^\circ E/67^\circ SE$ y a menudo estas fallas están interrumpidas por las fallas del primer sistema. Estas estructuras geológicas están orientadas en sentido prácticamente perpendicular al curso del río.

De acuerdo con las condiciones expuestas se espera que durante la excavación del recinto de casa de máquinas el aporte de agua ocurra en los taludes excavados paralelos al río ya que con ellos se atravesarán las fallas captando el agua que fluya por ellas.

En los taludes perpendiculares al río, las fallas no favorecen el aporte de agua, éste probablemente se verá influenciado por los sistemas de fracturas.

Figura 8. Estereograma de las principales fallas en el P. H. Chicoasén II, Chiapas.

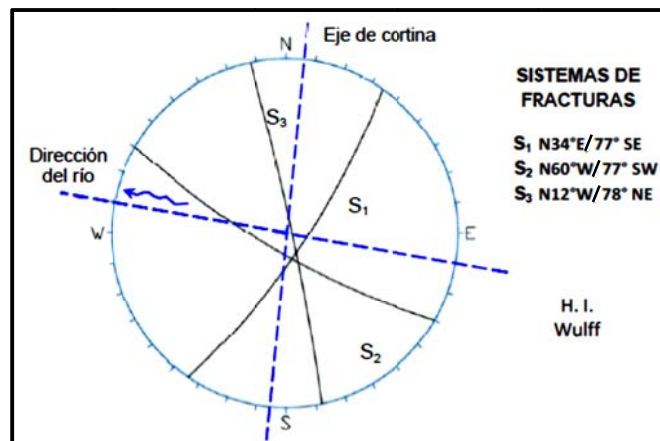
Las calizas de la Formación Angostura están afectadas por tres sistemas de fracturamiento (Figura 9). Se observa que el rumbo del fracturamiento tiende a ser perpendicular al curso del río, similar a la orientación de las principales fallas, pero con inclinación hacia aguas arriba.

Sistema 1 (S_1). Es el más importante en el macizo rocoso, su longitud varía entre 1 y 10 m, con superficie rugosa y ondulada; el espaciamiento es de 1 a 2 fracturas por metro. Su orientación es $N34^\circ E/77^\circ SE$.

Sistema 2 (S_2). Subparalelo al curso del río, tiene una longitud variable entre 1 y 10 m y frecuencia de 1 a 3 fracturas por metro, están ligeramente abiertas con planos poco rugosos y ondulados. Su orientación es $N60^\circ W/77^\circ SW$.

Sistema 3 (S_3). Fracturamiento secundario ligeramente abierto; poco continuo con planos rugosos. Su orientación es $N12^\circ W/78^\circ NE$.

Figura 9. Sistemas de fracturamiento en las calizas de la margen derecha.

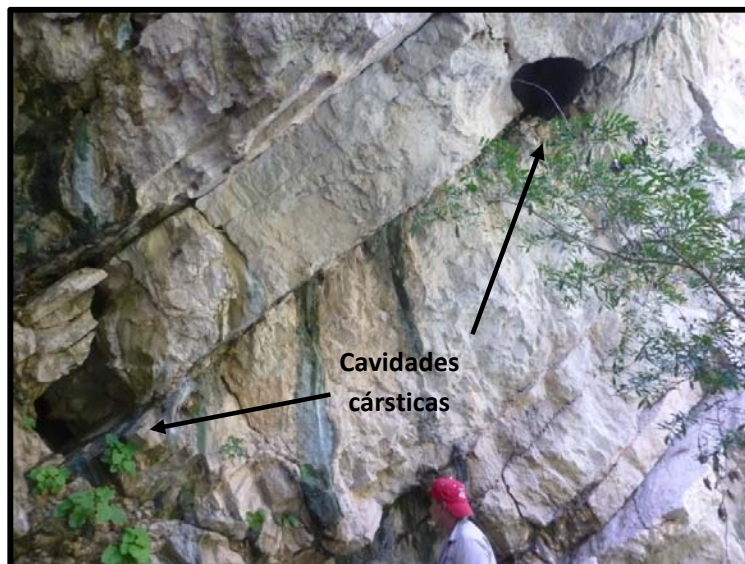
Las evidencias superficiales del patrón de desarrollo del carst están dadas por la existencia de cavidades que se alojan principalmente en los planos de estratos, asimismo se encuentran cavidades de mayor desarrollo en la intersección de los planos de estratificación con los planos de falla, cuyo relleno arcilloso ha inhibido el crecimiento de las cavidades a lo largo del estrato pero lo favorece sobre el plano de la falla (Fotografía 9).

Fotografía 9. Cavidades cársticas en planos de estrato de aproximadamente 0.5 m de diámetro. Margen Izquierda, aguas abajo del sitio de cortina del P. H. Chicoasén II.

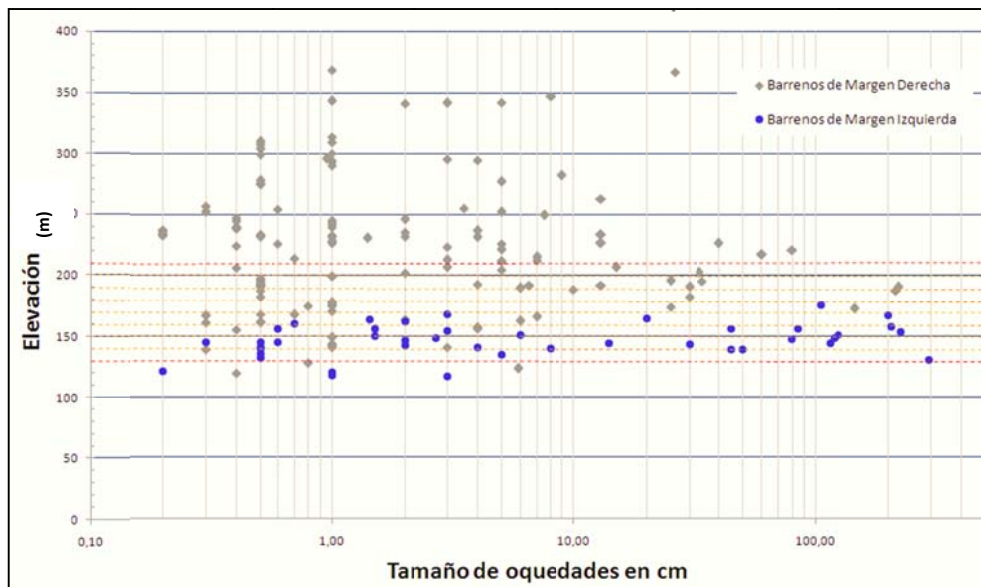
Se investigó el contacto entre las Formaciones Soyaló y Angostura, en las calizas se registraron elementos de disolución desde concentraciones de pequeños huecos a oquedades mayores de hasta de 2.90 m en el barreno MI-47. Las concentraciones principales en cuanto a tamaño varían de 0.005 a 0.05 m y de 0.45 a 2.25 m (11 oquedades).

Figura 12. Densidad de oquedades por tamaños y su registro por elevaciones, para cada margen.

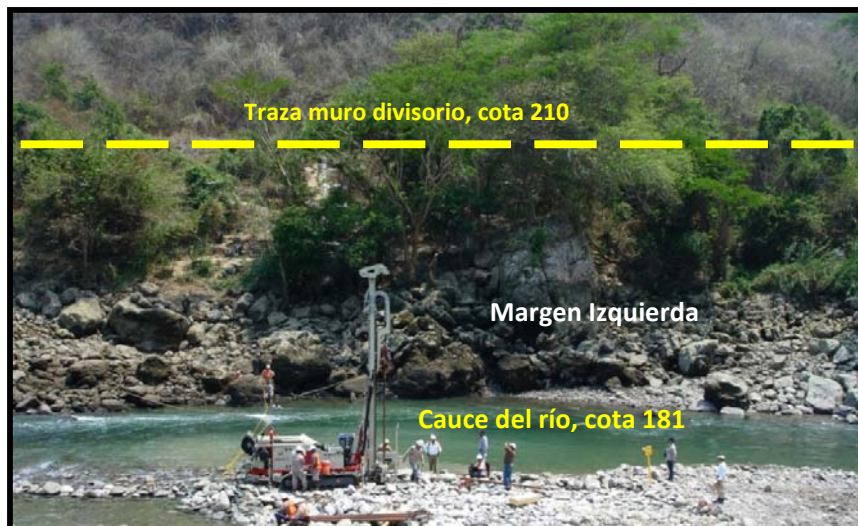
Fotografía 12.- Obsérvese el tamaño de los bloques de roca que habrá que remover para cimentar el muro divisorio.

Debido al gran tamaño y dureza de los bloques de caliza que habrá que retirar, es recomendable considerar la utilización de explosivos para fragmentarlos. Lo anterior para hacer más eficiente el proceso constructivo.

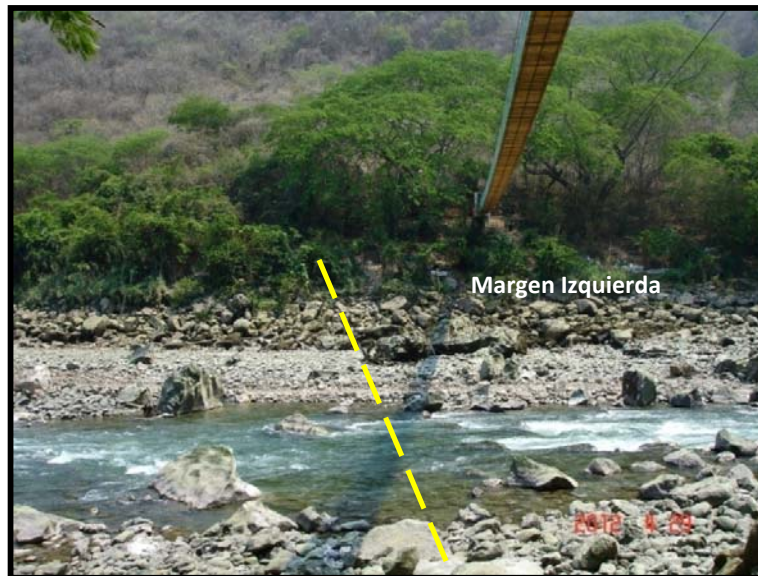
Fotografía 13. Se ilustra aproximadamente la zona donde se empotrará la ataguía de aguas arriba en la margen izquierda.

Debe considerarse en la ejecución de la pantalla impermeable en esta ataguía las características de los depósitos de aluvión y los posibles bloques de roca de tamaño heterogéneo y horizontes de arcilla.
