**UNIVERSIDAD NACIONAL AUTONOMA  
DE MEXICO**

**ESCUELA NACIONAL DE ARQUITECTURA**

**PLAN DE DESARROLLO URBANO  
"PUEBLO NUEVO"**

**TESIS PROFESIONAL QUE PARA OBTENER  
EL TITULO DE ARQUITECTO PRESENTAN**

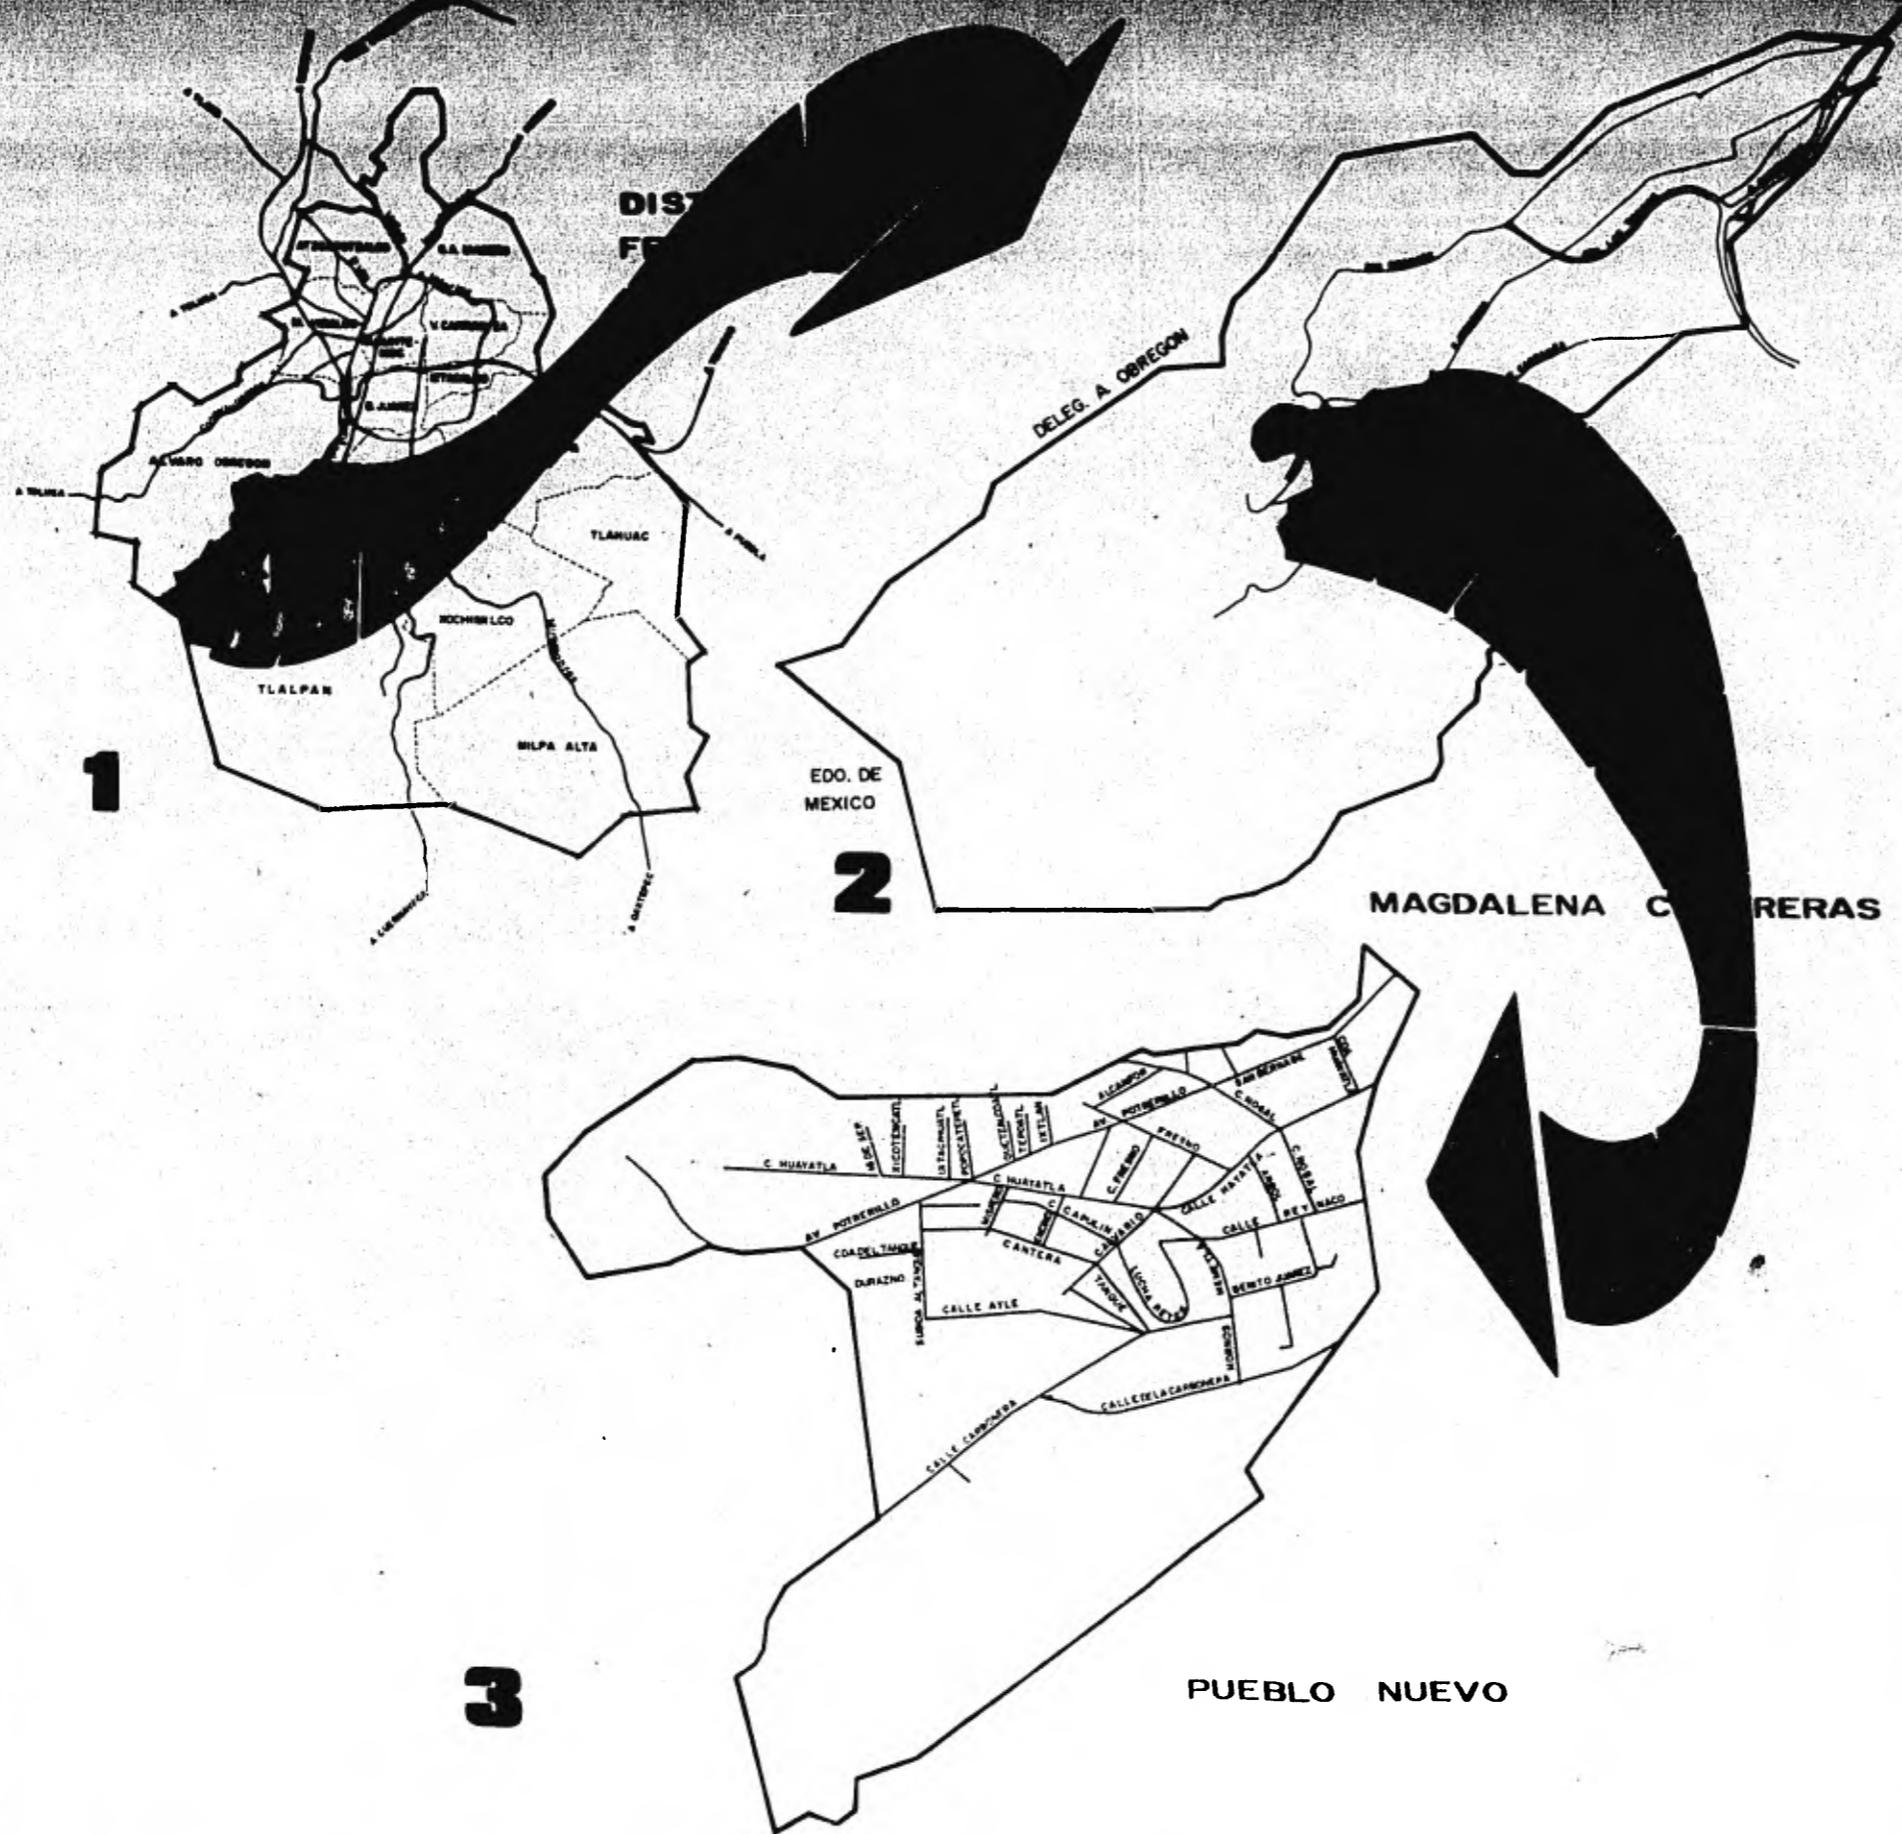
Pueblo Nuevo se encuentra localizado dentro de los límites de la delegación La Magdalena Carreras, que se localiza en la parte Sureste del Distrito Federal, colinda al Sur y al Este con la Delegación de Tlalpán; al Norte y Oeste con la Delegación Alvaro Obregón, y en una pequeña franja al Oeste con el Edo. de México. Cuenta con una población aproximada de 4,019 habitantes en una extensión total de 71 has.

Para el estudio, se considera una población de 4,019 habitantes en 1980 (según muestreo realizado en mayo de -- 1980, (ver anexo 1), (Ver plano número 1, localización).

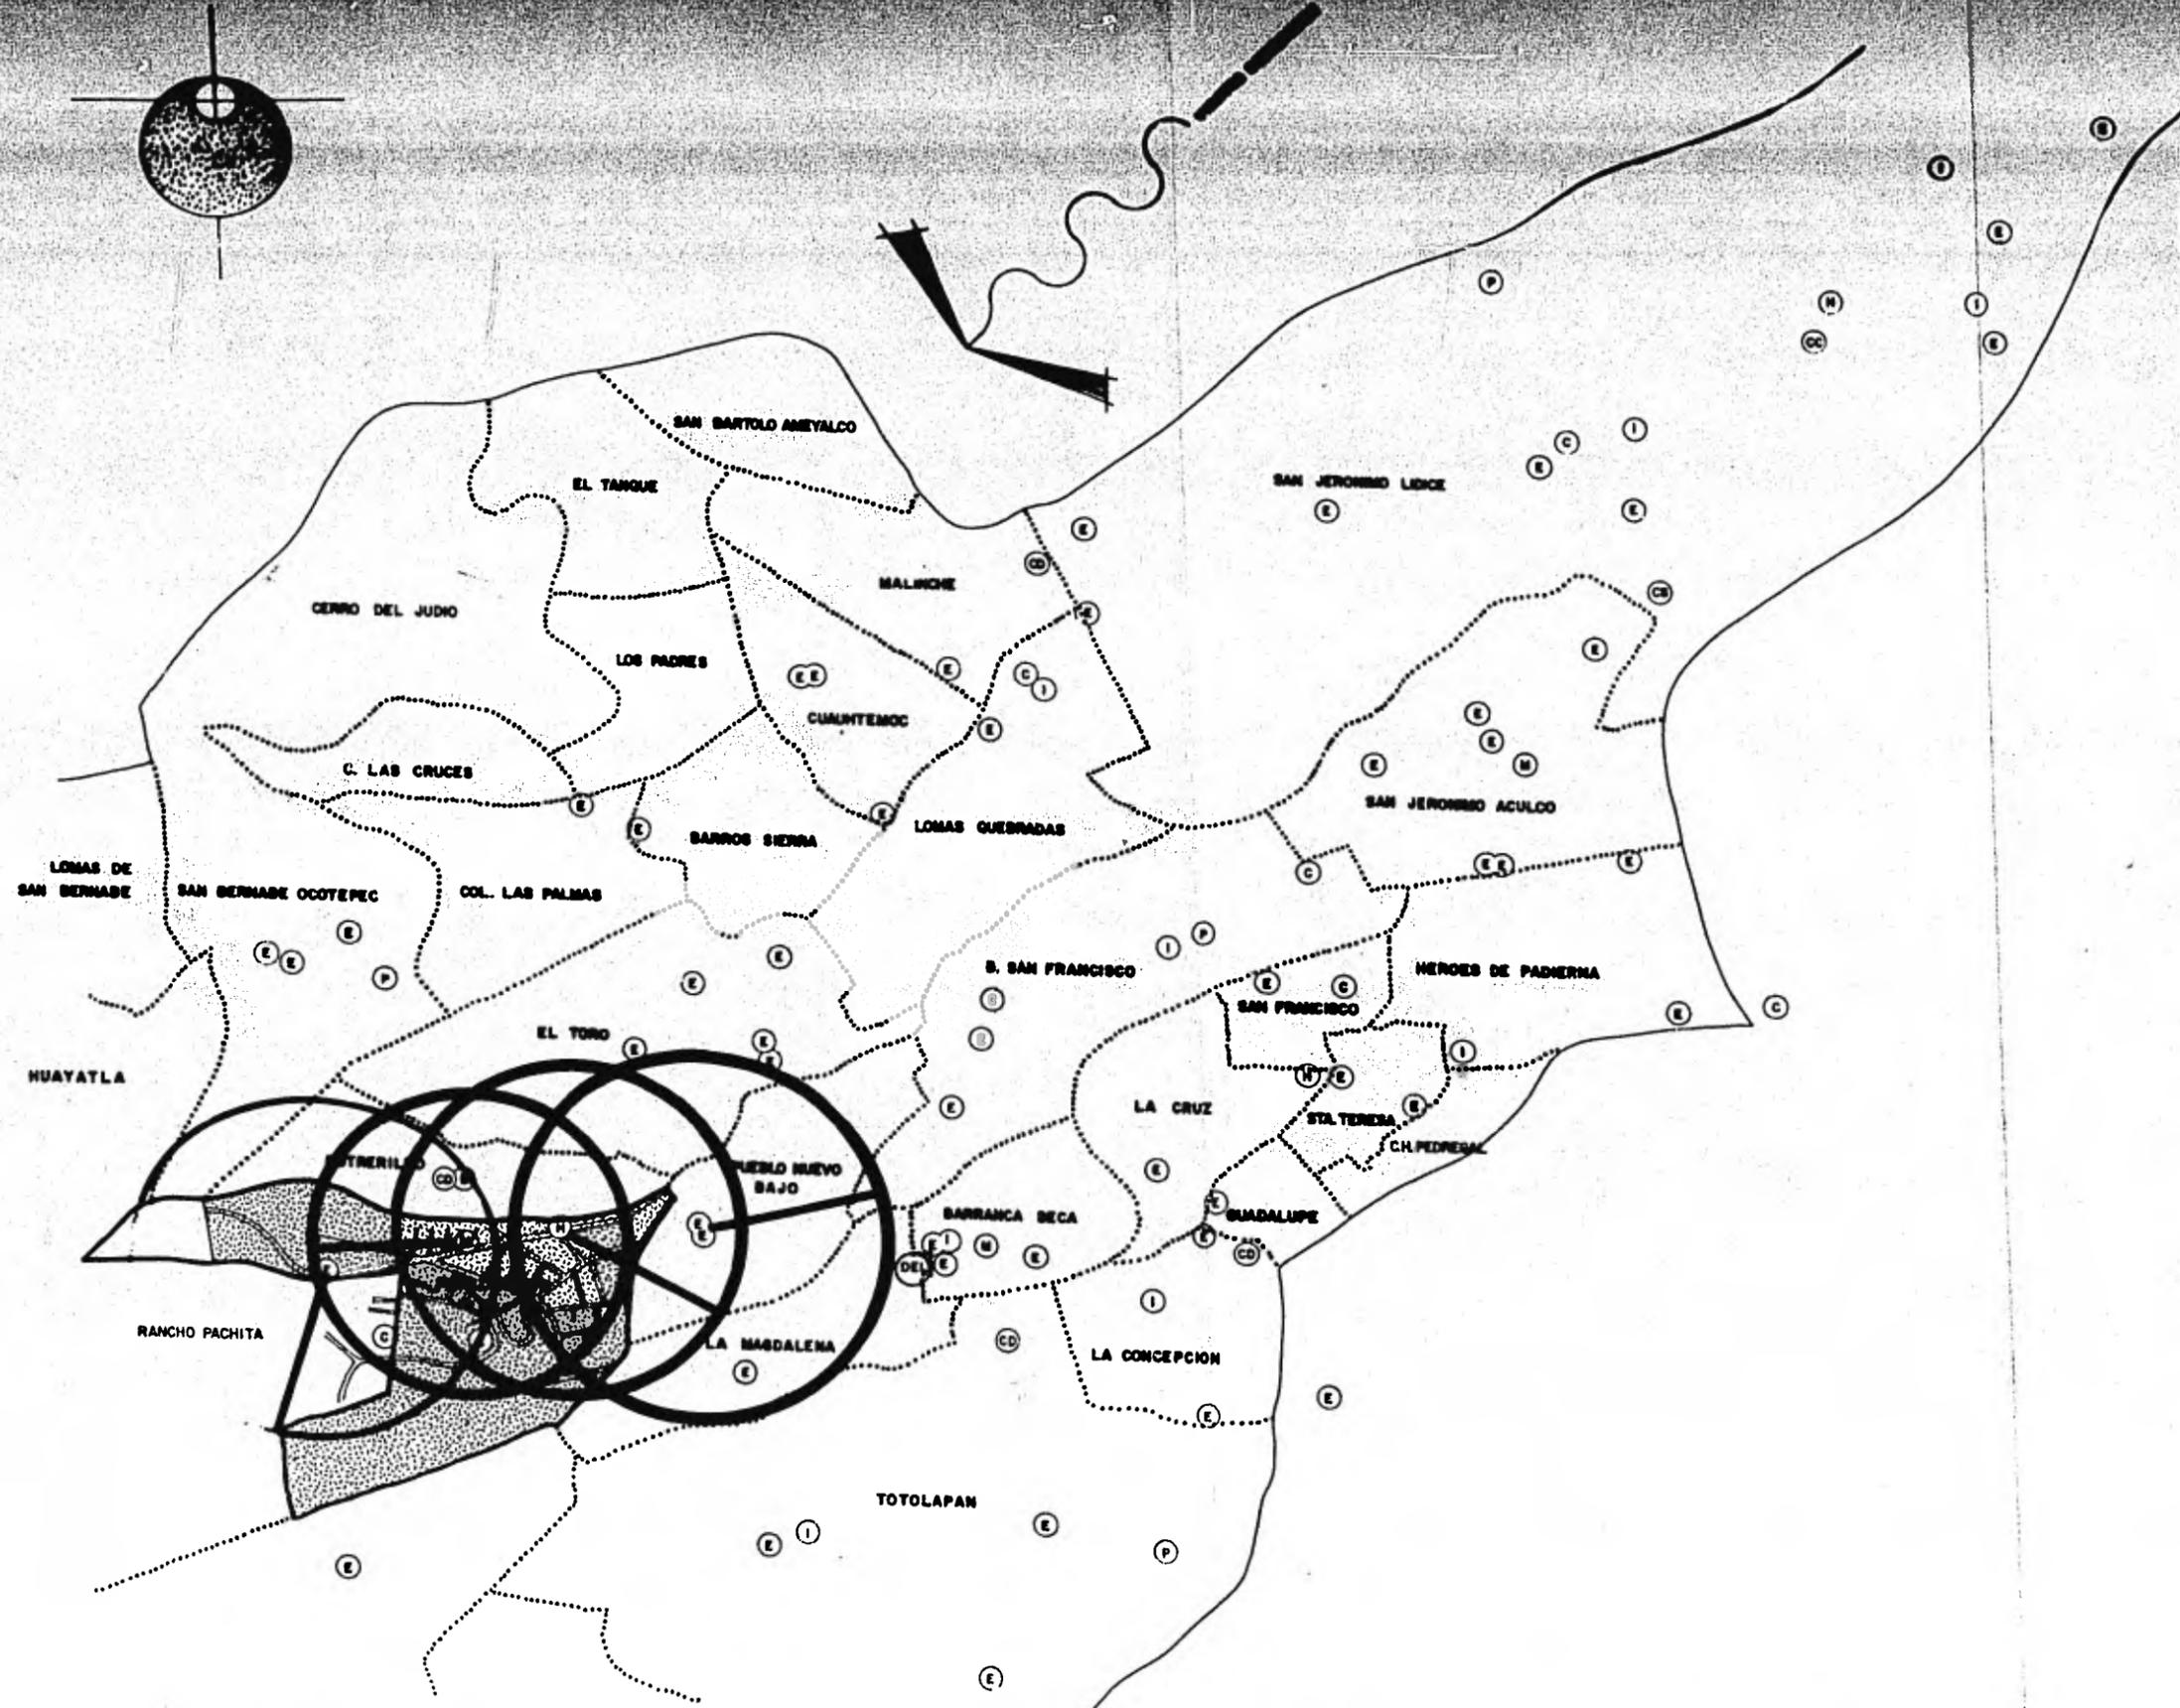
plano:  
LOCALIZACION DEL  
POBLADO Y E. URBANO

LAS COLONIAS Y EQUIPAMIENTO QUE CIRCUNDA A LA ZONA DE ESTUDIO, SON INDICADAS EN EL PRESENTE PLANO, ASI COMO LOS RADIOS DE ACCION DEL EQUIPAMIENTO URBANO EXISTENTE EN LA ZONA DE ESTUDIO

EL MEDIO FISICO DE PUEBLO NUEVO TIENE LAS SIGUIENTES CARACTERISTICAS:

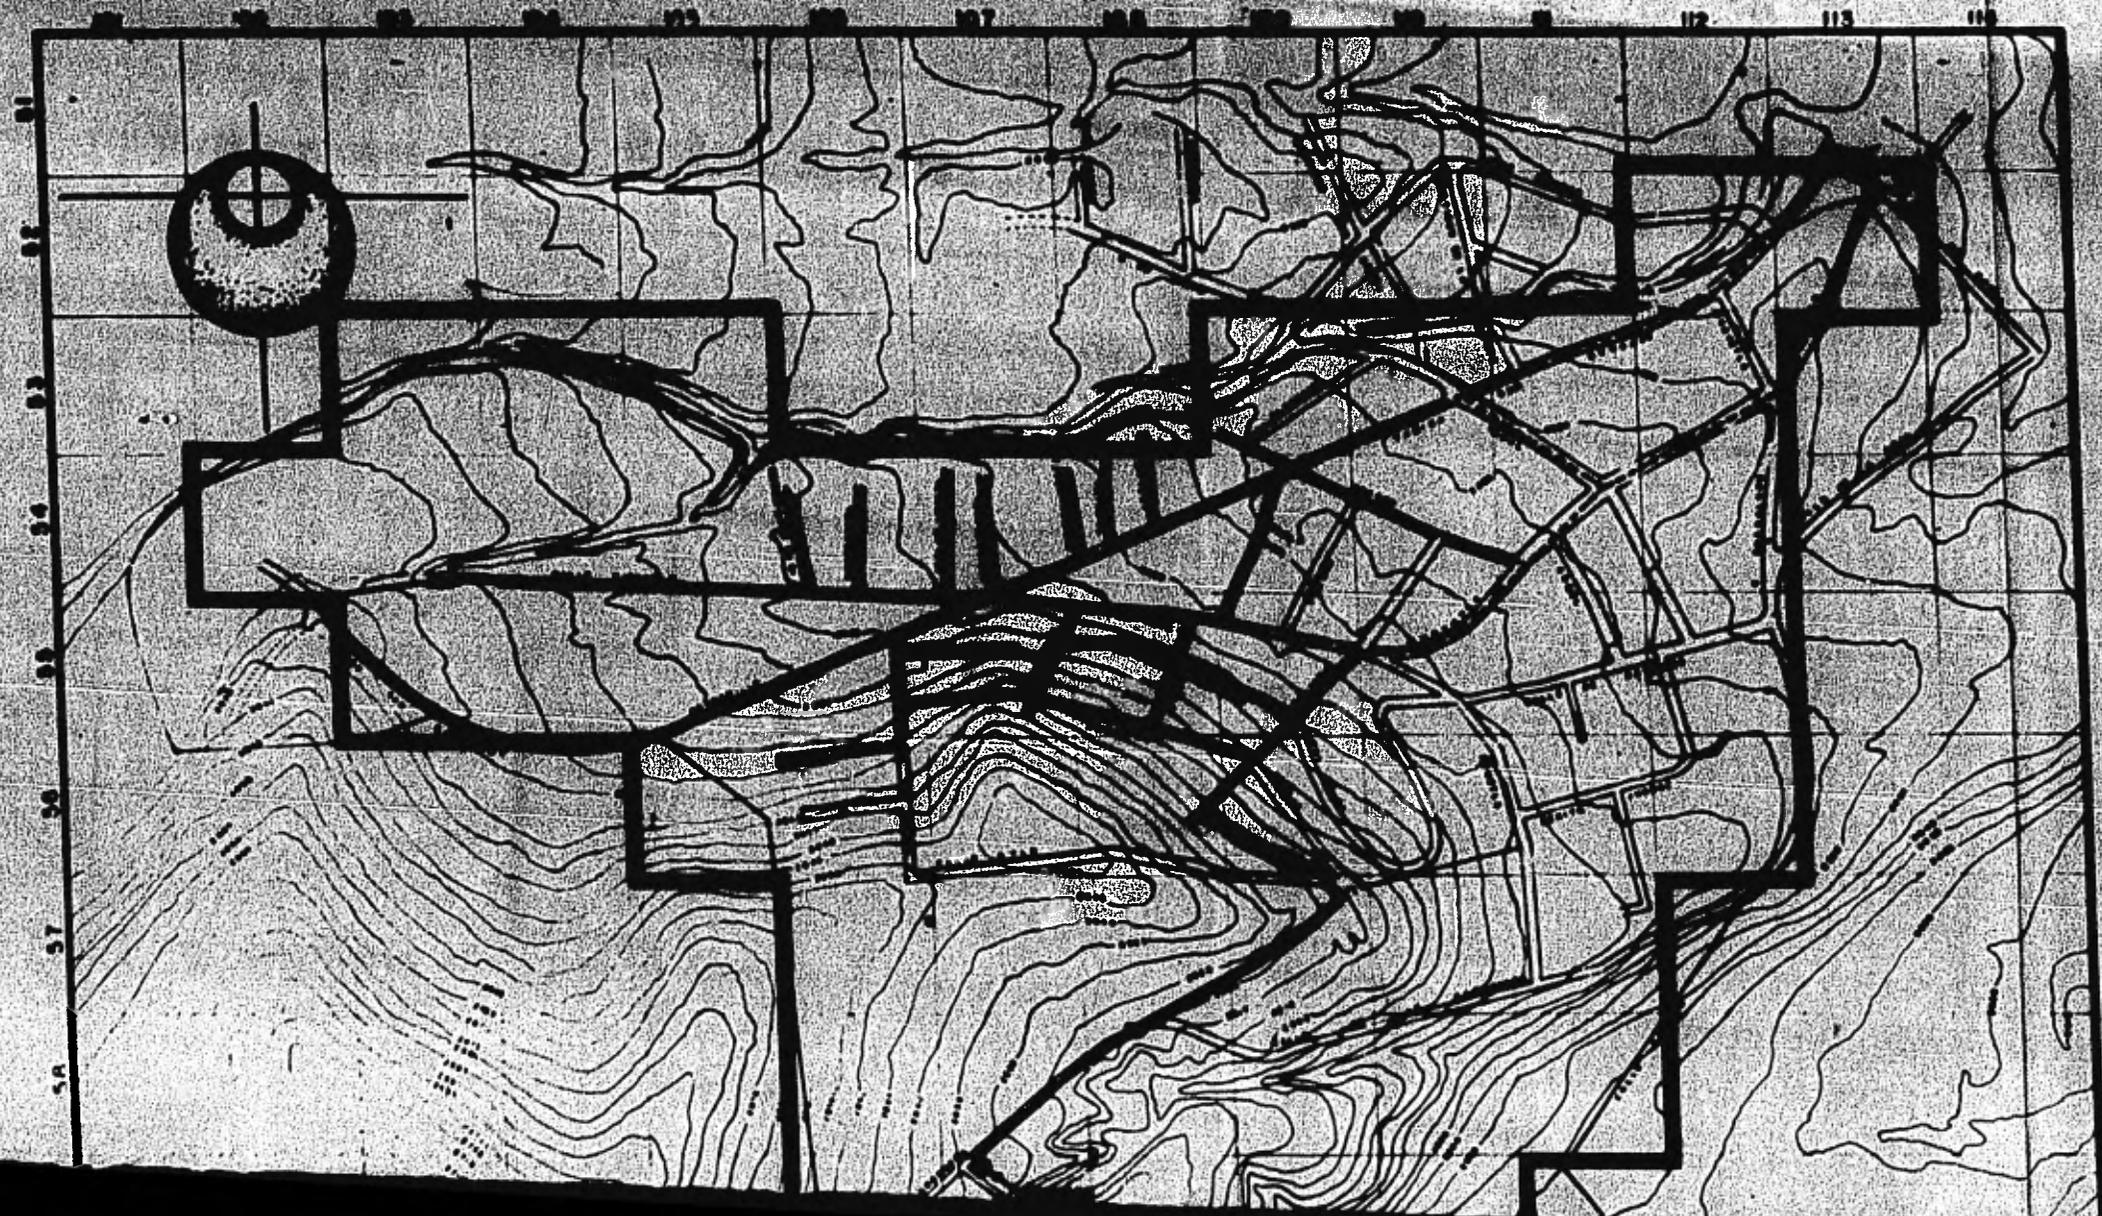
LA RED EXISTENTE DEL SERVICIO DE AGUA POTABLE EN LA ZONA DE ESTE DE LOS ANGELES, TEXAS, CONSISTE DE UN SISTEMA DE TUBERIAS DE ACERO Y DE HERRAJES DE ACERO, QUE SE TIENE OPERANDO EN FORMA QUE OFRECE SERVICIO DE AGUA POTABLE.

- RED DE AGUA POTABLE EXISTENTE
- RED DE AGUA POTABLE (AL MENOR COSTO)

(ver plano de agua potable donde se indican capacidades de tanques y zonas que tienen servicio P-4).

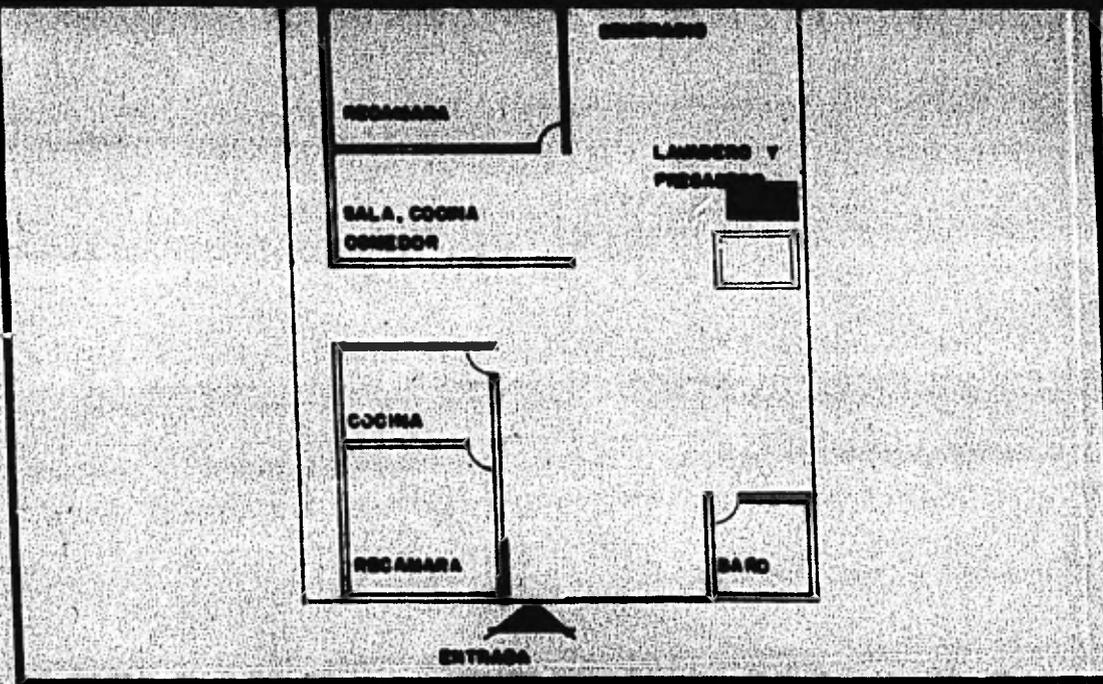
clave: L. 1  
CONDICIONES  
GENERALES

ESTE TIPO DE VIVIENDA PRESENTA CARACTERISTICAS DE DIVISION DEL ESPACIO INTERIOR DE ACUERDO A LAS NECESIDADES DE SUS HABITANTES, CUENTAN CON BARRIOS INTERIORS Y SON CUANDO LA DISTRIBUCION DE LOS ESPACIOS NO ES LA ADECUADA LOGRAN LA INTEGRACION. EN LOS PISOS DE ESTA VIVIENDA SEJAN DE USAR LOS DE TIERRA Y LOS GANAN P.C. CONCRETO O MOSAICO, LOS MUROS SON DE TABIQUE APLANADOS Y LOSA DE CONCRETO. LOS PATIOS EXTERIORES SE ENCUENTRAN JARDINADOS O REVESTIDOS DE CONCRETO. EL PORCENTAJE DE ESTE TIPO DE VIVIENDA EXISTENTE EN EL POBLADO ES DEL 15%.

**VIVIENDA MALA:**  
ESTE TIPO DE VIVIENDA ES LA QUE PREDOMINA EN EL POBLADO, CON UN PORCENTAJE DEL 85%. LOS PISOS SON DE TIERRA, LOS MUROS DE ADobe Y LOS TECHOS DE LAMINA. LOS PATIOS EXTERIORES SON DE TIERRA Y SIEMBRAN Y TIENEN ANIMALES EN ELLOS. LA DISTRIBUCION INTERIOR ES DE ACUERDO AL CROQUIS ANEXO.

(Ver plano L-1).

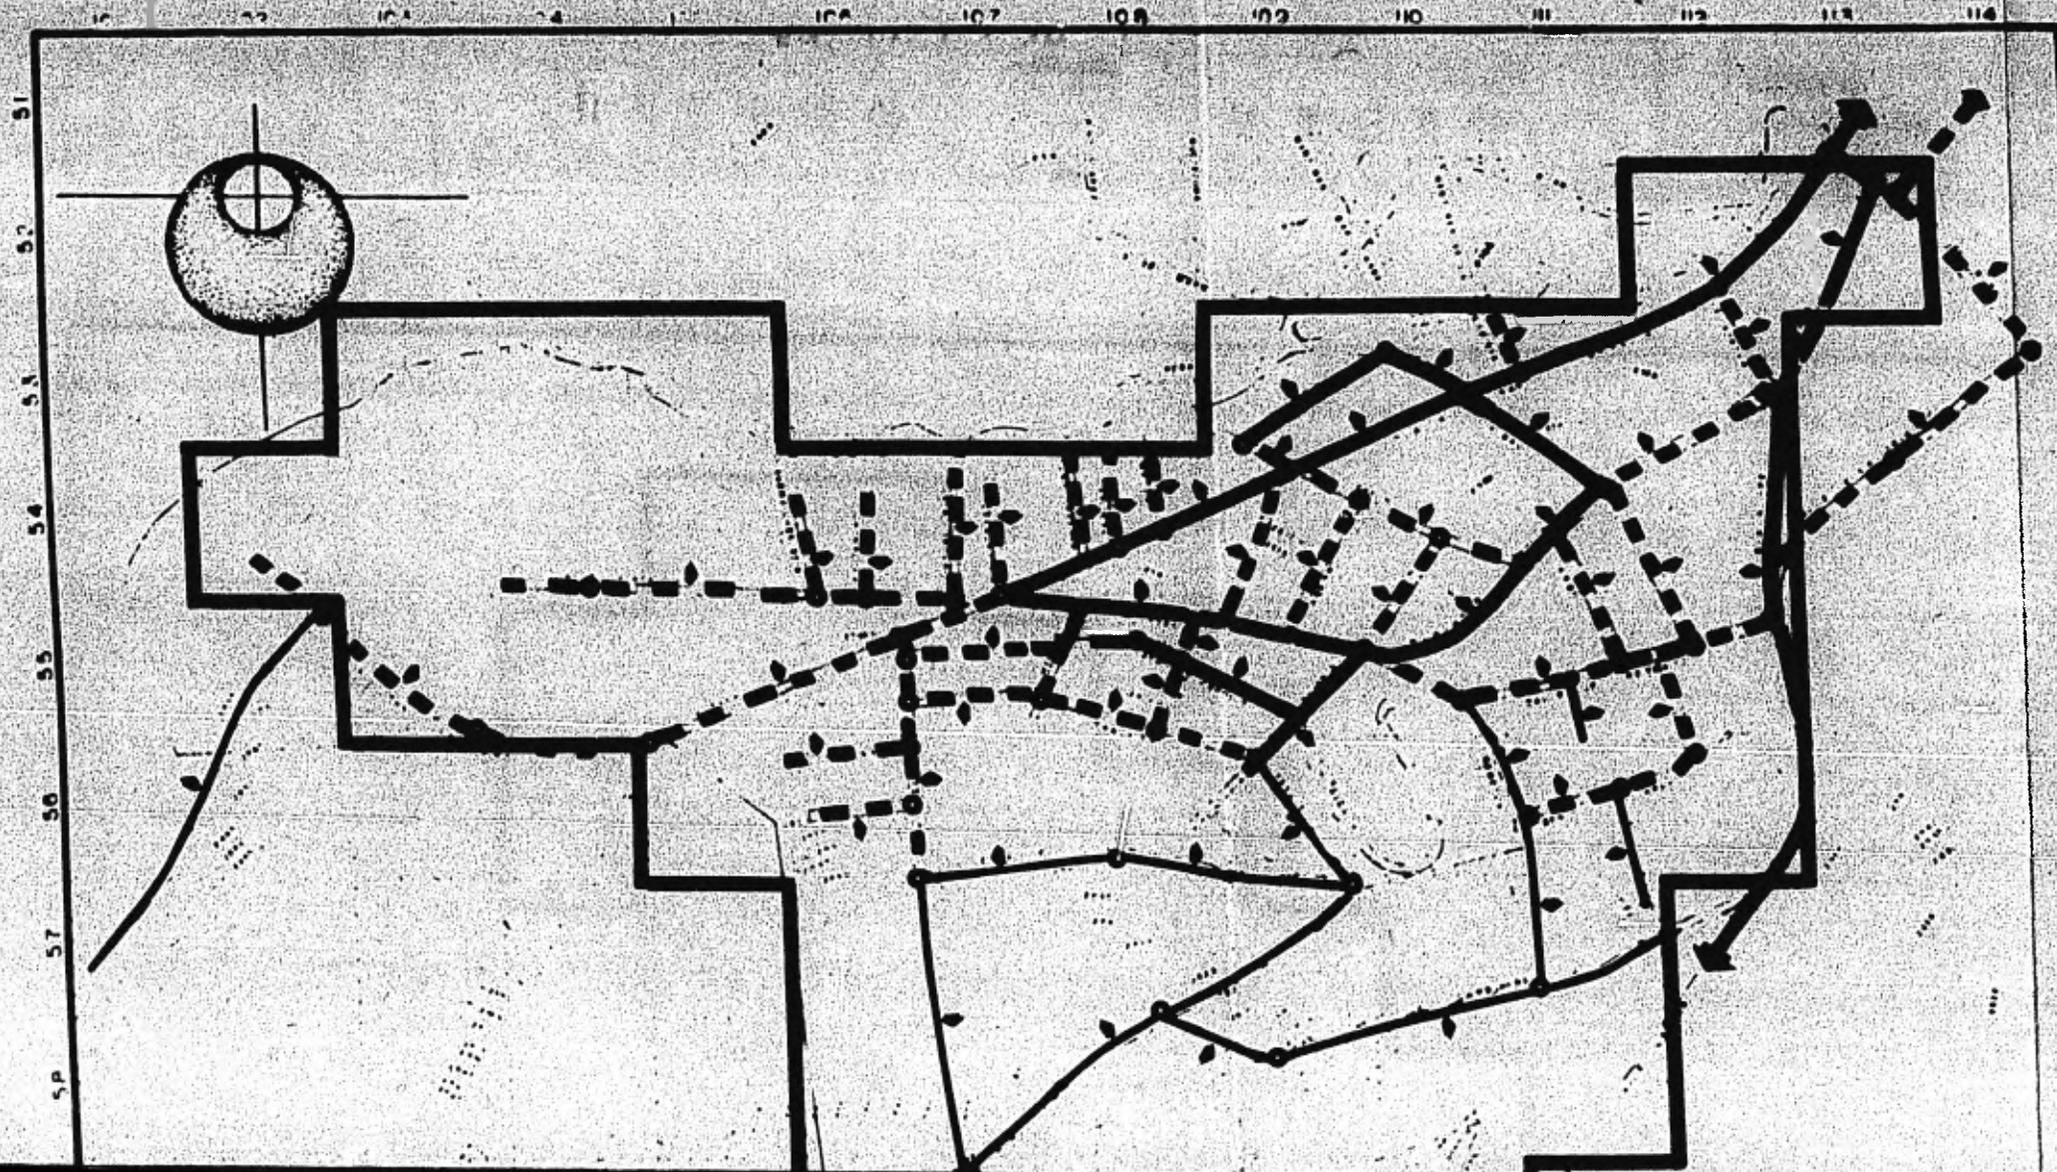
EN ESTE PLANO SE HAN SEÑALADO, LA RED DE DRENALJE EXISTENTE, RED AL MENOR COSTO<sup>o</sup> O DE ATENCION INMEDIATA Y LA 2<sup>a</sup> ETAPA PARA CUBRIR NECESIDADES A FUTURO (1988)

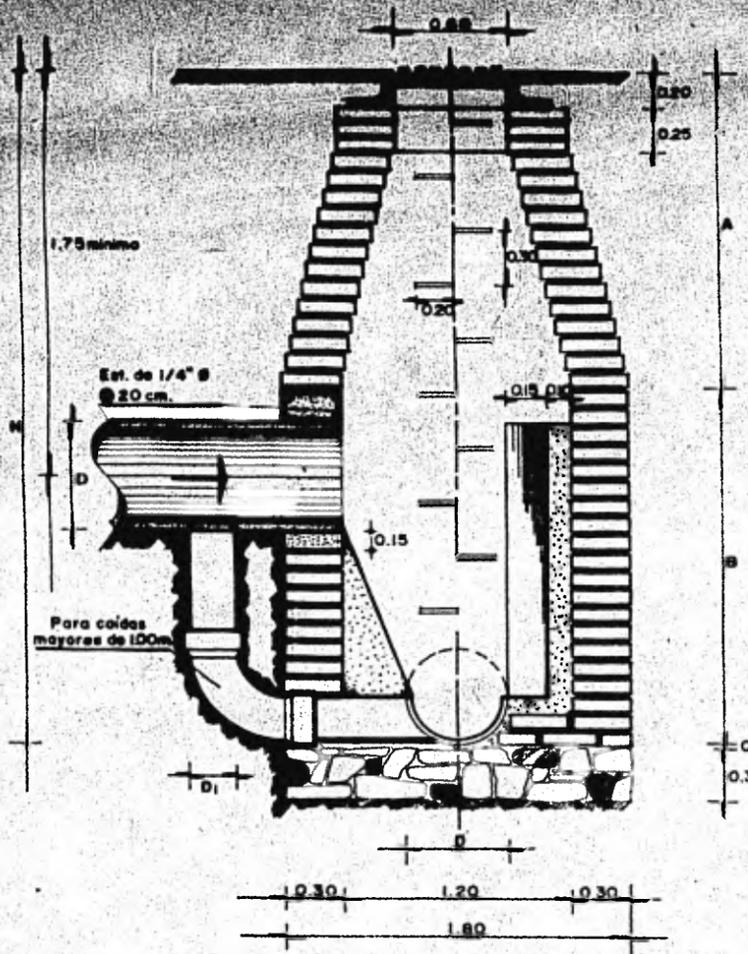
**POZOS DE VISITA CON CAIDA SOBRE TUBERIA DE Ø 60 A 91 CM.**

D <sub>i</sub>	H	D	A	B
30	260	60	100	105
38		78	100	105
45		91	100	105
	300	60	120	135
		76	120	135
		91	120	135
	400	60	175	180
		76	175	180
		91	175	180
	450	60	175	230
		76	175	230
		91	175	230

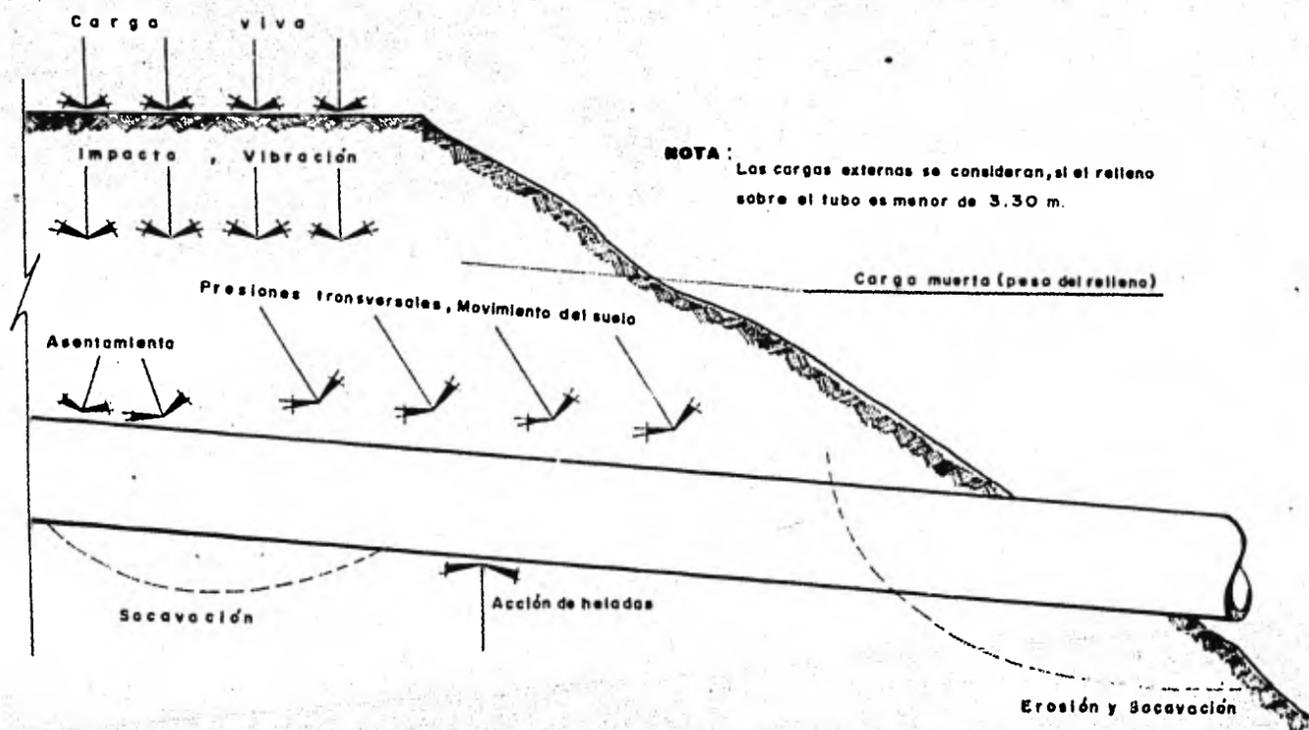
**CARGAS EXTERNAS**

**NOTA:** Las cargas externas se consideran, si el relleno sobre el tubo es menor de 3.30 m.

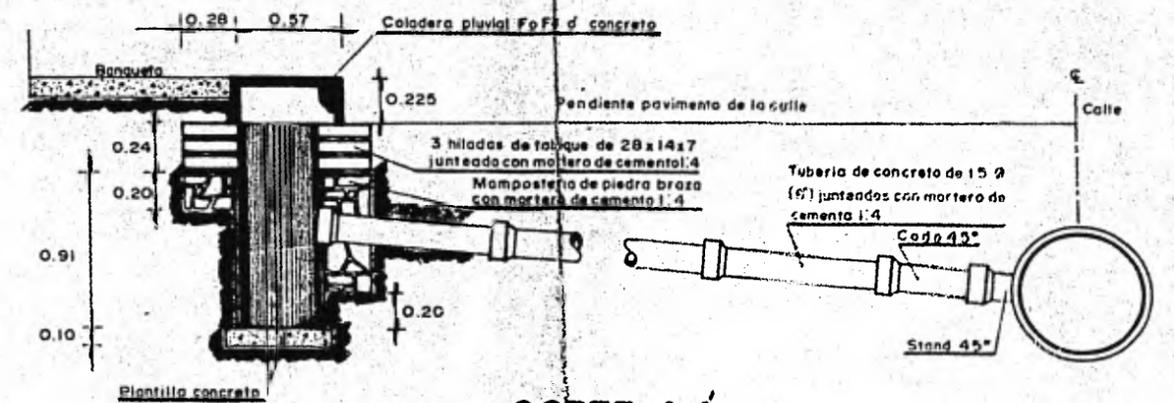
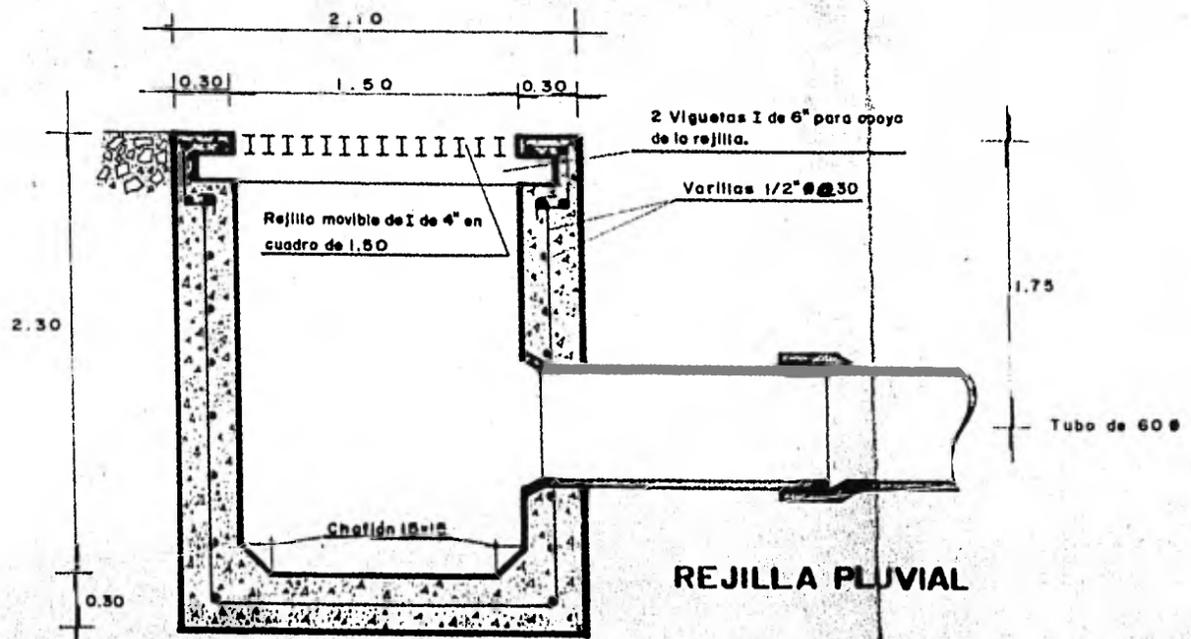
**COLADERA PLUVIAL CONEXION A LA ATARJEA**

**PLANTA**

**CORTE A-A**

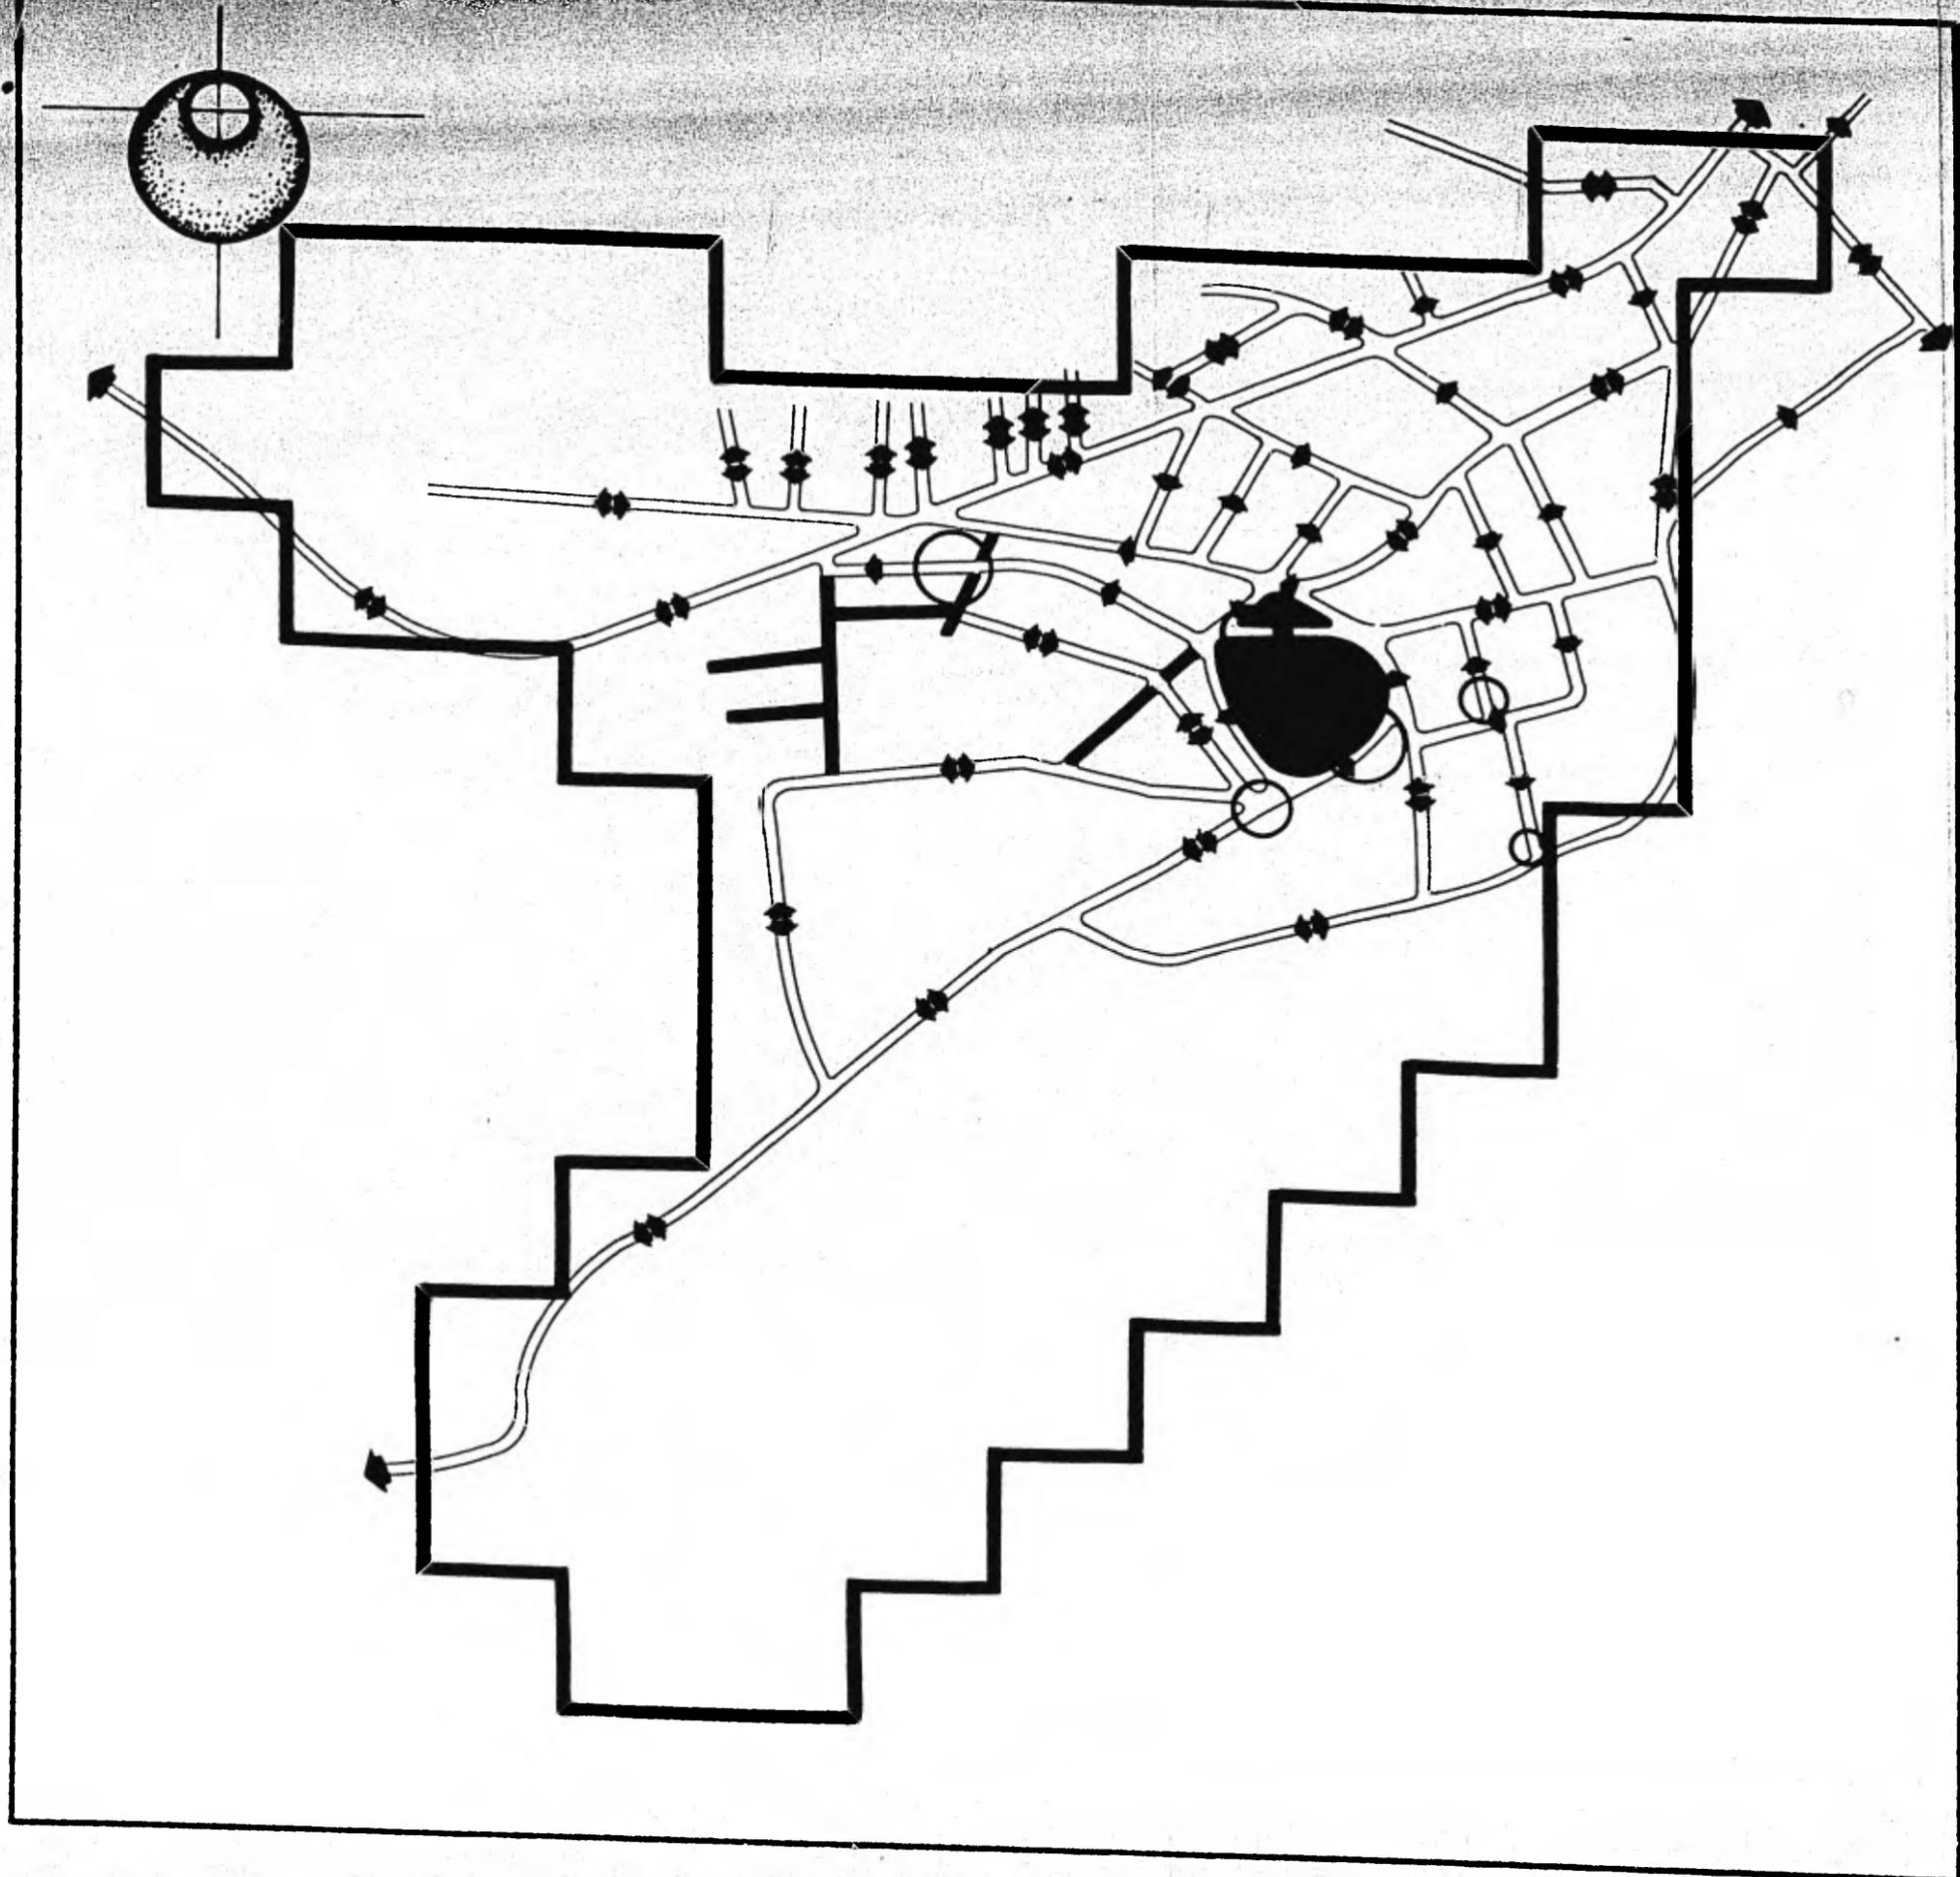
ESTA PROPOSICION DE RED VIAL, OPTIMIZA EL FLUJO DE VEHICULOS, AUNQUE SU COSTO CON REFERENCIA AL ANTERIOR (PLANO Q-1) ES SENSIBLEMENTE MAYOR, DEBIDO A LA PROPOSICION DE 5 CONTINUACIONES MAS DE CALLES Y UN NUCLEO PARA EJEMPLIFICAR UBICACION DEL EQUIPAMIENTO Y AREAS JARDINADAS.

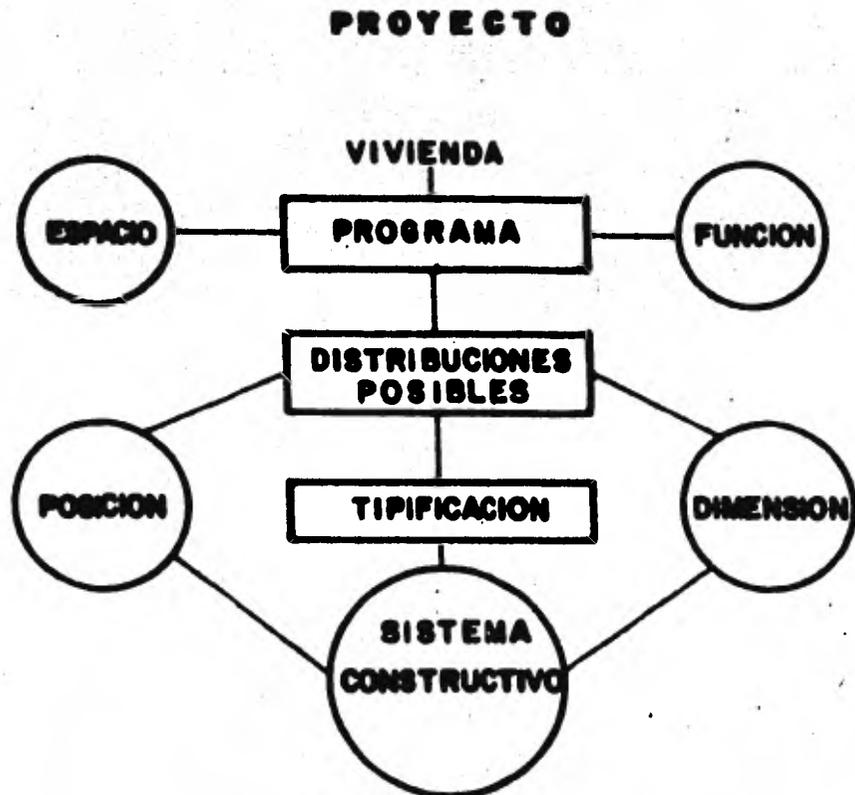
El siguiente dibujo ilustra el proceso analítico de los espacios necesarios.

En consecuencia el área racional encontrada es de 24.00 M<sup>2</sup>, usando el módulo base de 10 cm. (por lo que es conveniente un coordinador modular de 6.00 M x 4.00 de ejes. Este componente de célula habitacional sirve en forma repetitiva, usándolo por etapas hasta consolidar un proyecto arquitectónico completo, que se irá dando en la medida que el usuario lo necesite.

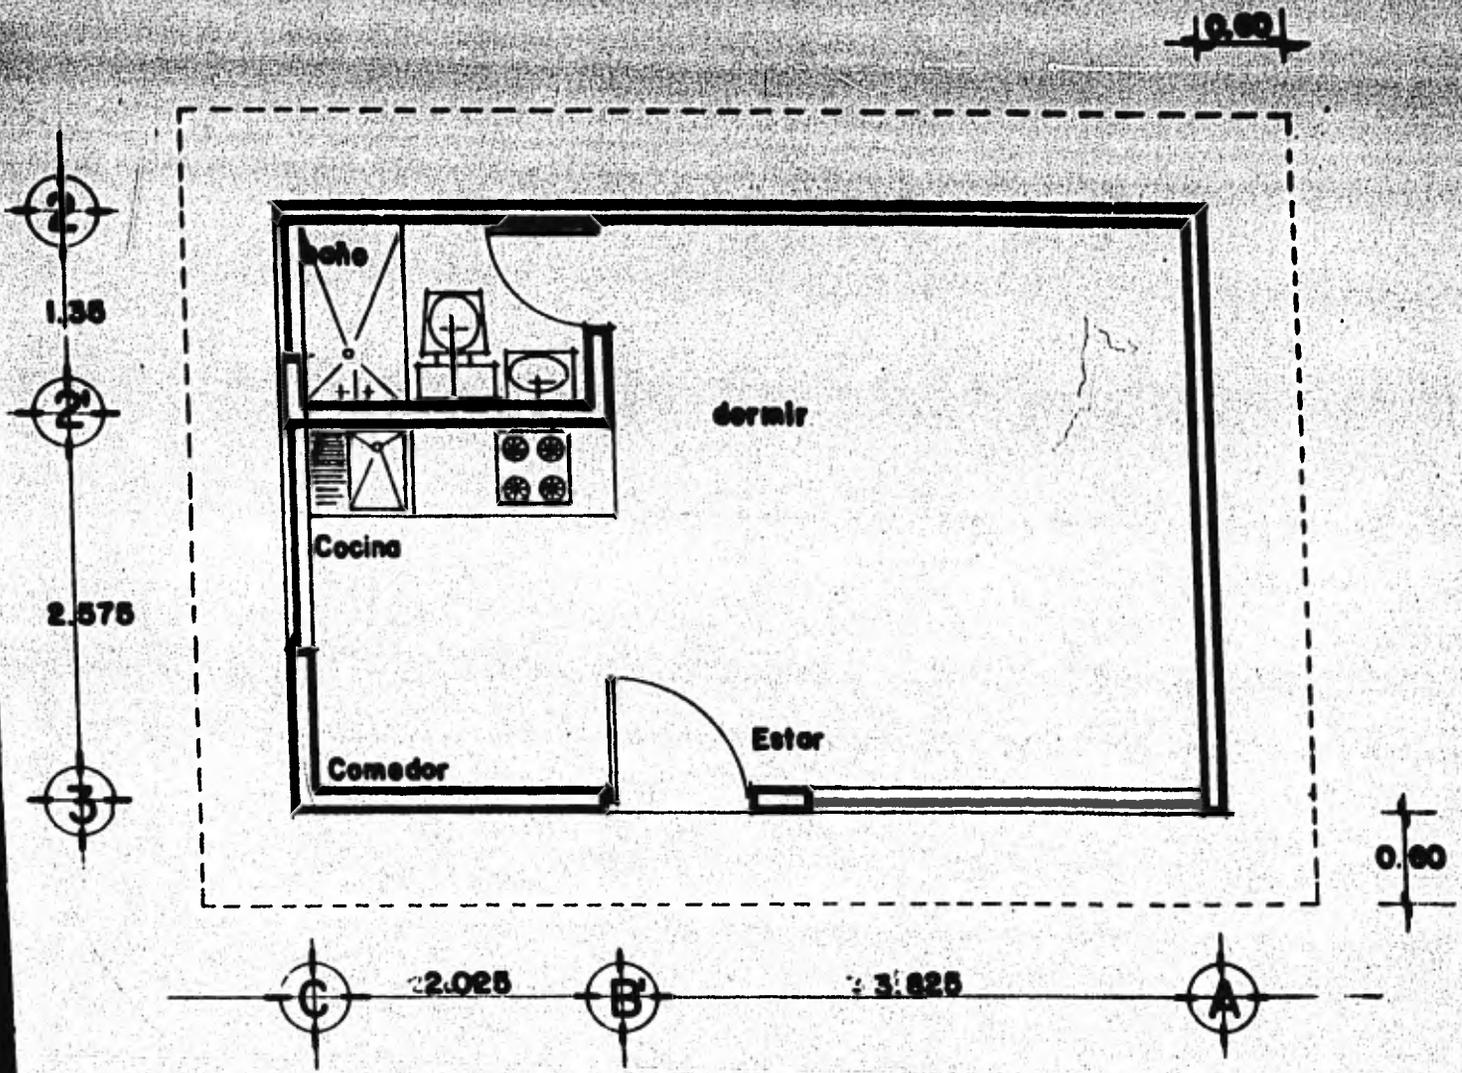
**PLANTA ARQUITECTONICA (1ª ETAPA)**

# CELULA HABITACIONAL (cuarto redondo)
