**UNIVERSIDAD NACIONAL AUTONOMA  
DE MEXICO**

**ESCUELA NACIONAL DE ARQUITECTURA**

**PLAN DE DESARROLLO URBANO  
"PUEBLO NUEVO"**

**TESIS PROFESIONAL QUE PARA OBTENER  
EL TITULO DE ARQUITECTO PRESENTAN**

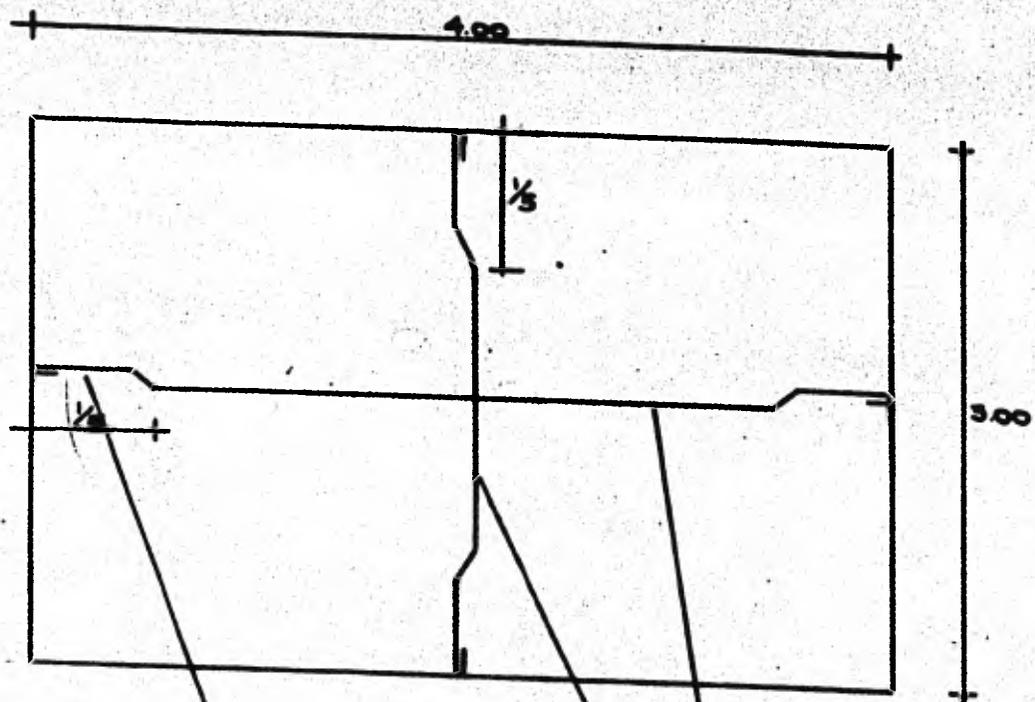
ARMOS DE LA LOSA

Se bastonea para momentos negativos

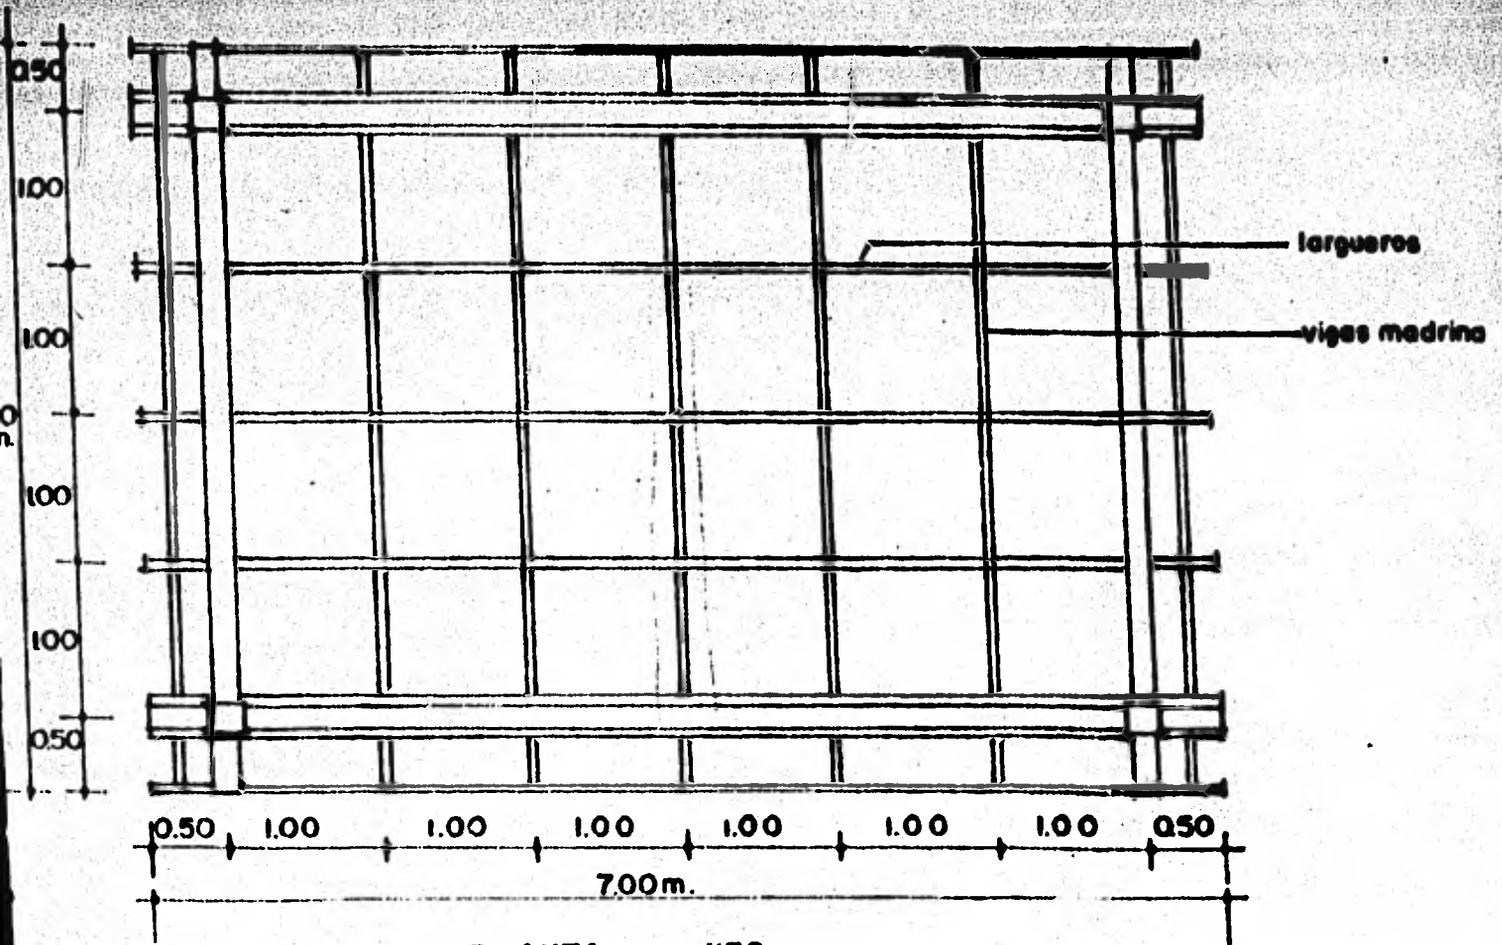
# CIMBRADO LOSA-TRABE

PLANTA esc 1:50

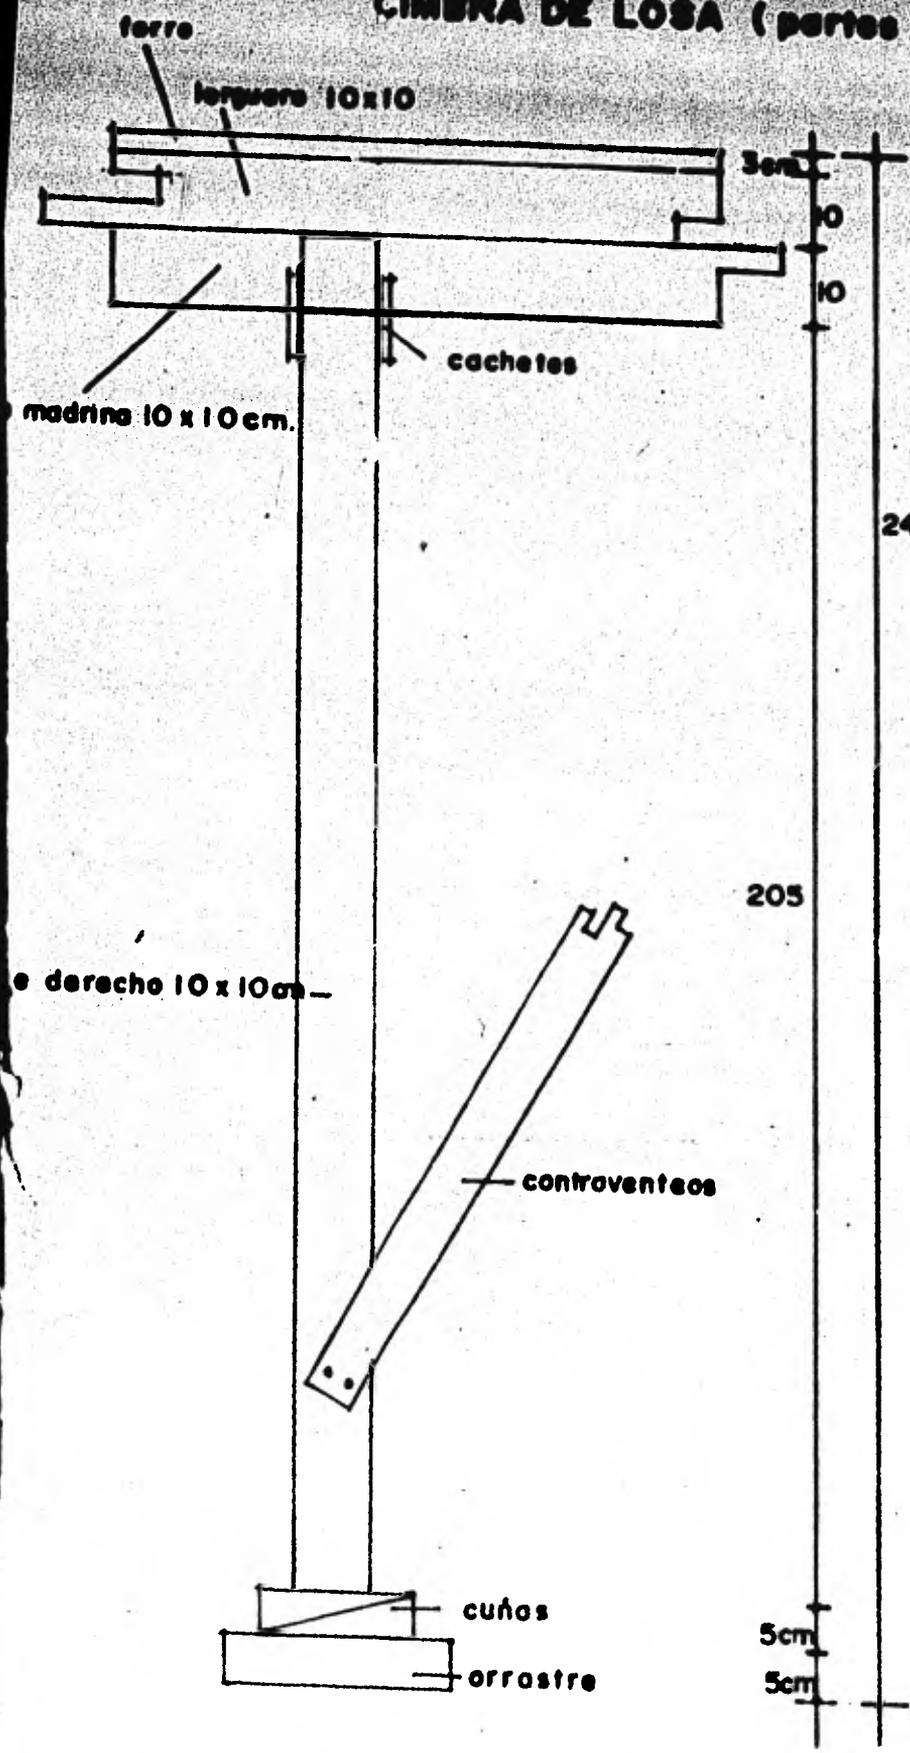
# CIMBRA DE LOSA (partes)

esc. 1:10
