Facultad de Ingeniería

Reposición de Pisos y Techos en el Palacio de Minería

T E S I S

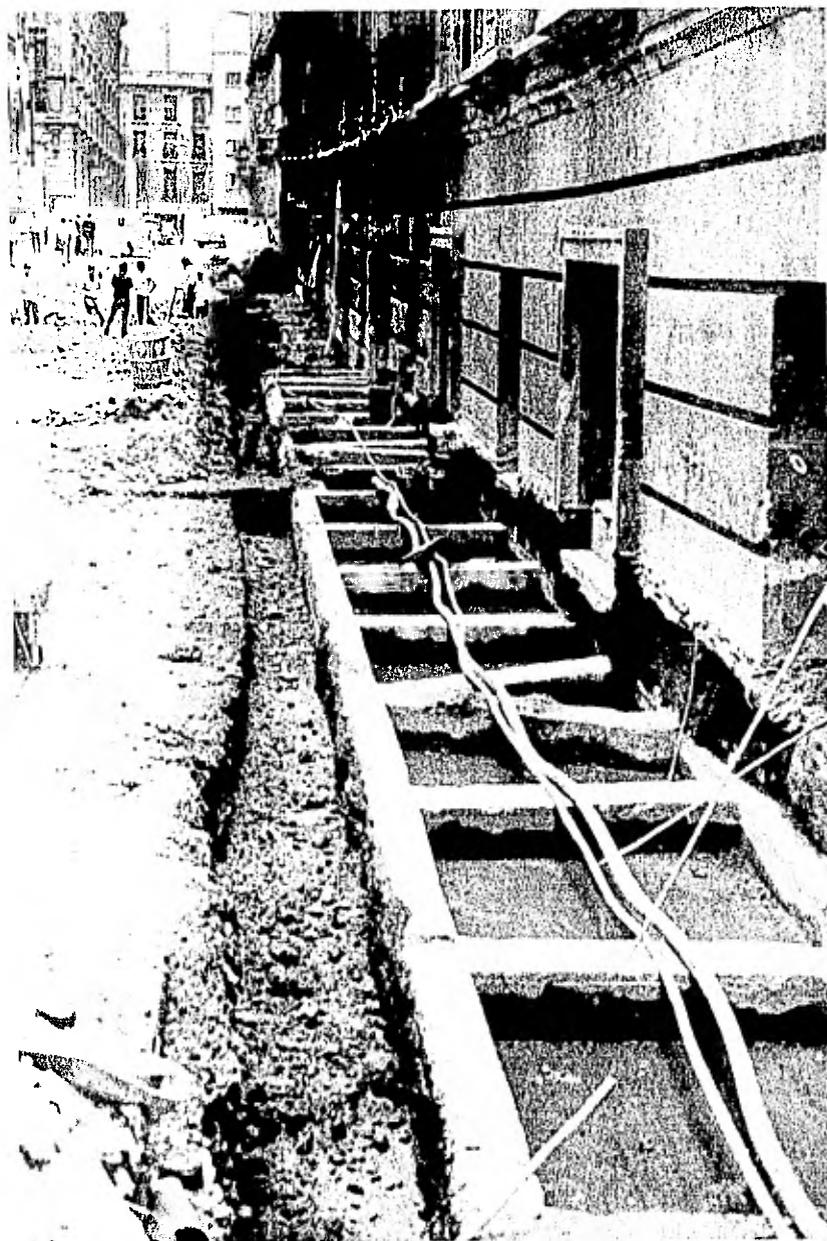
Detalle de recimentación del Palacio de Minería por
la calle de Condesa.

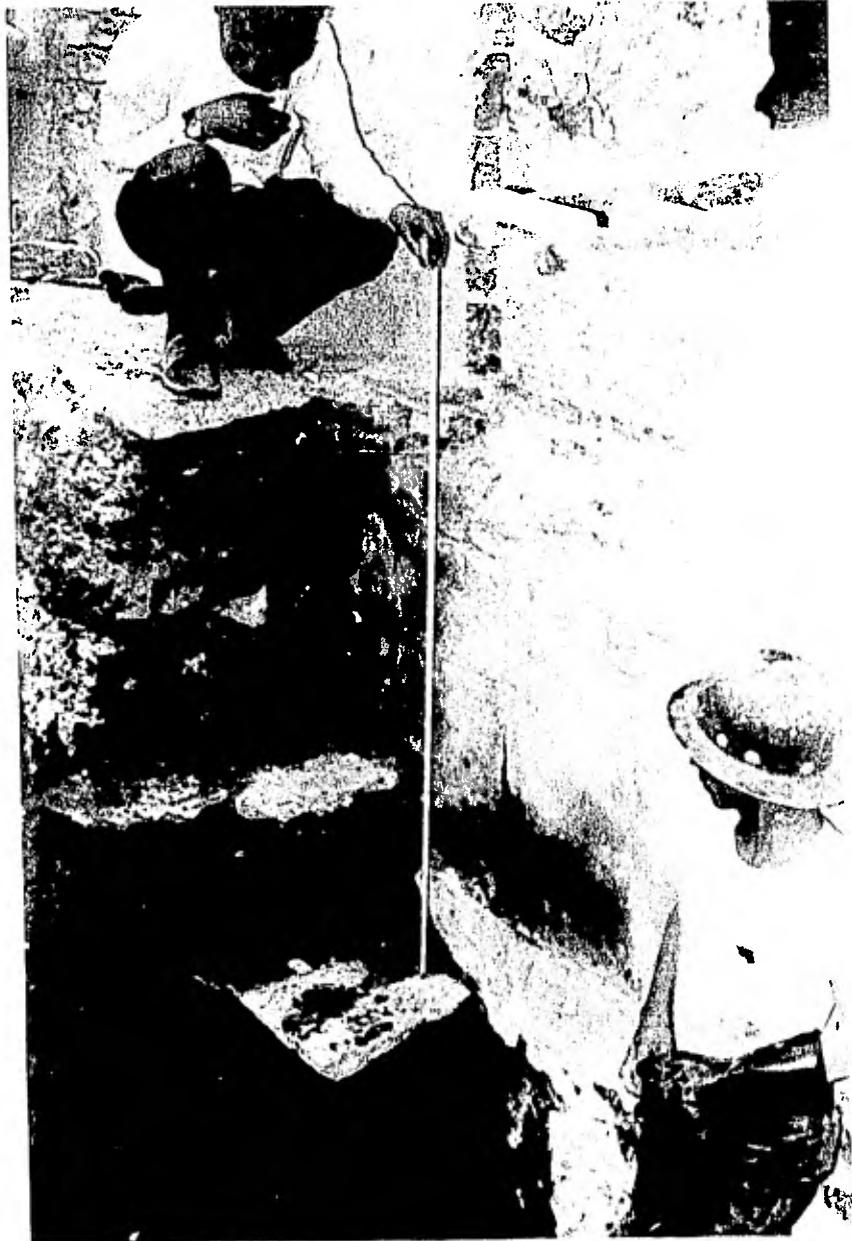
Exploración para encontrar niveles originales de piso terminado.

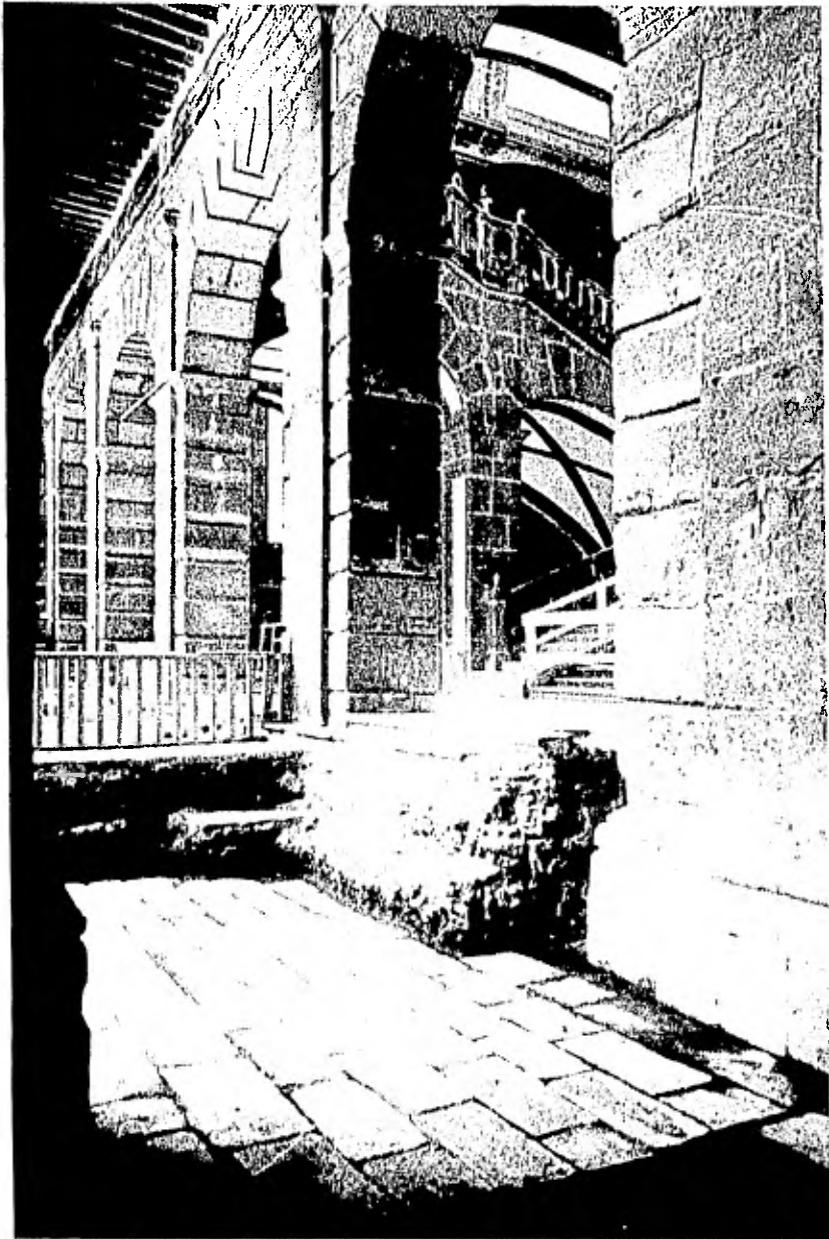
Recuperación del nivel de piso terminado original
en el patio principal.

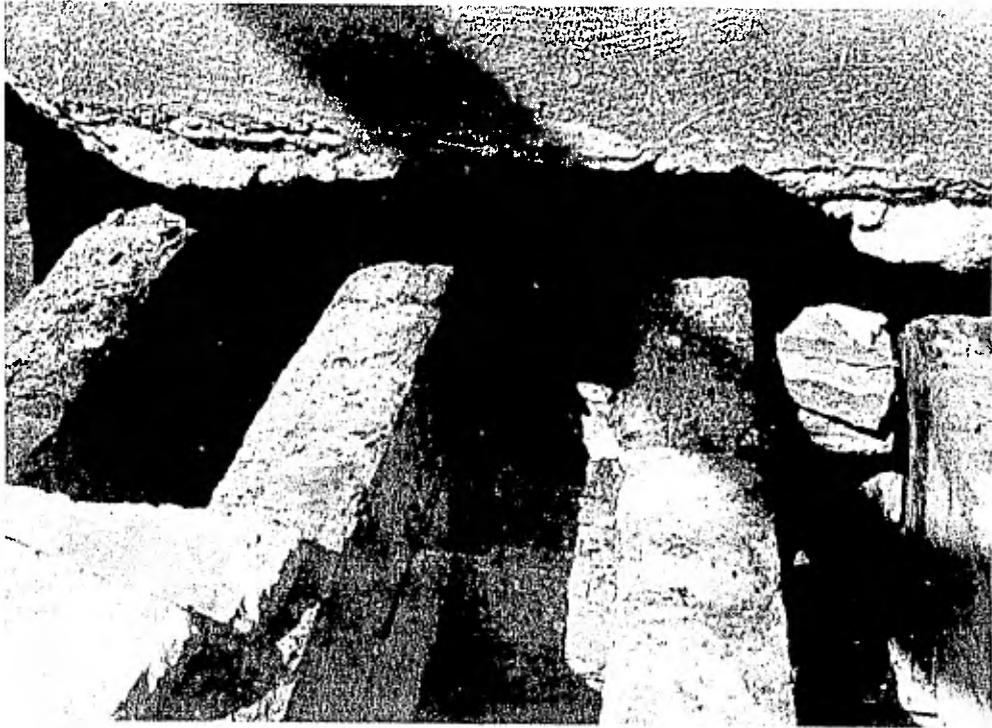
Detalle de sistema de piso original con viguetas de
madera.

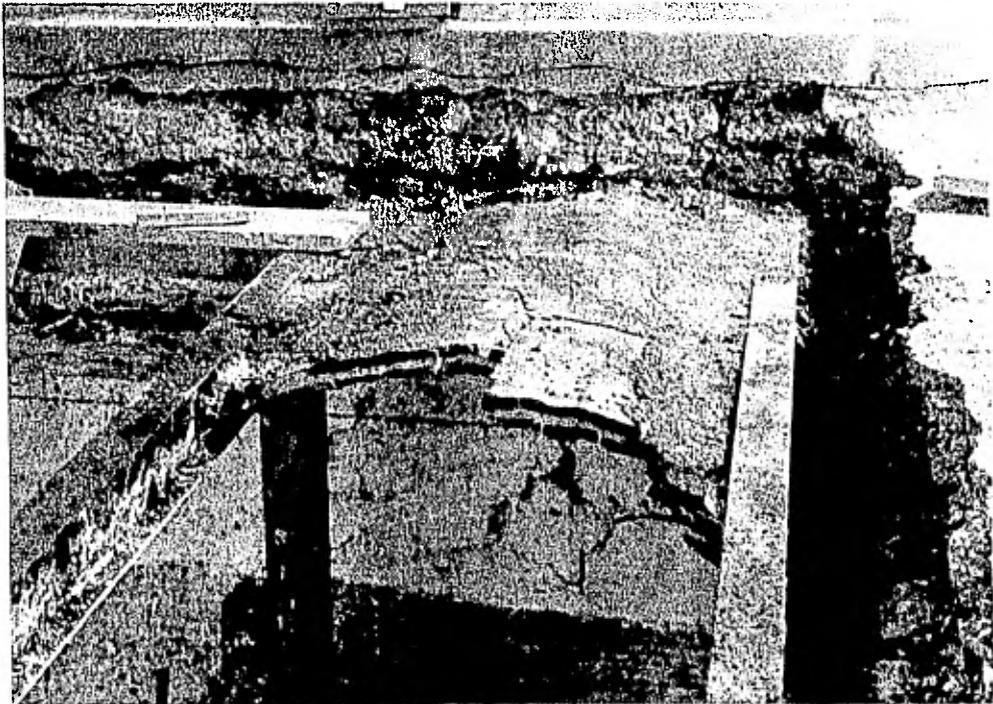
Sistema de piso formado por bovedilla y perfiles
estructurales de acero.

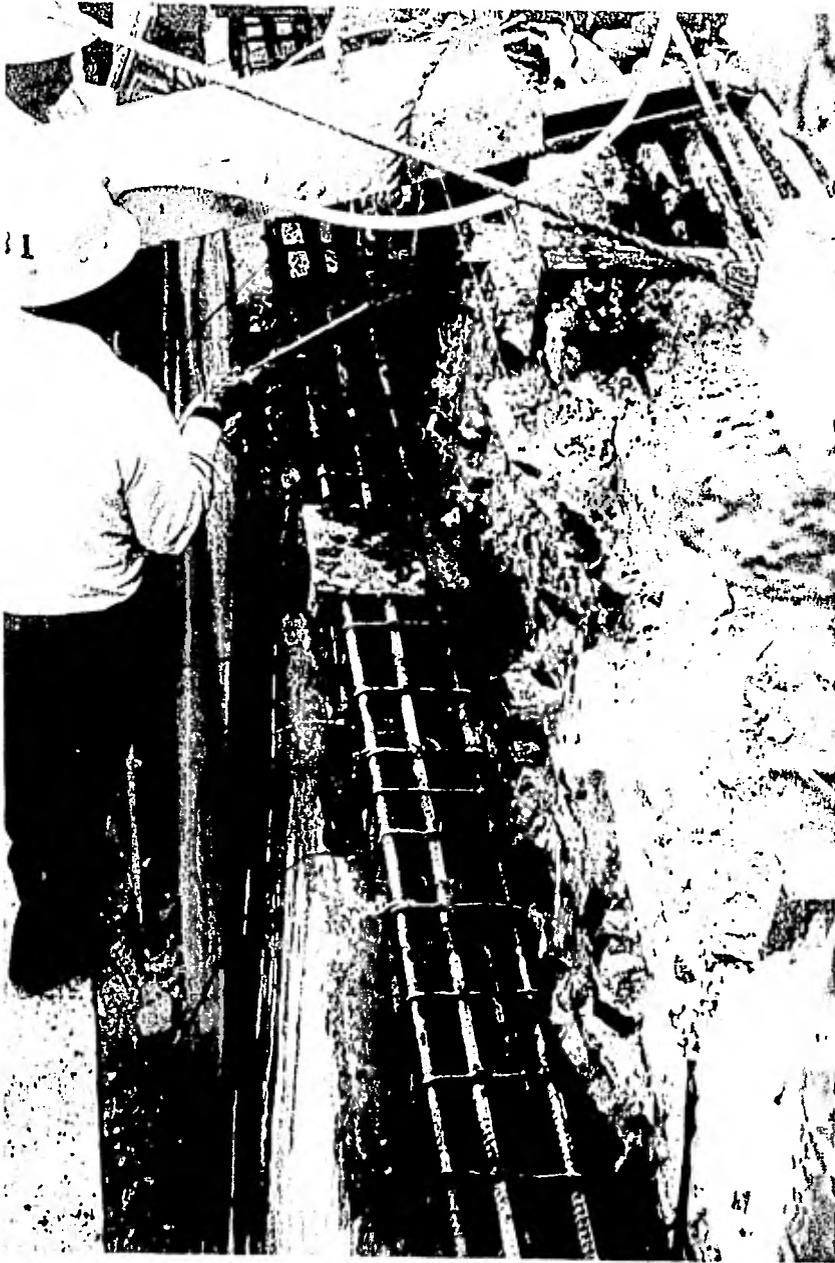
Trabe de repartición de carga con placa de asiento de viguetas.

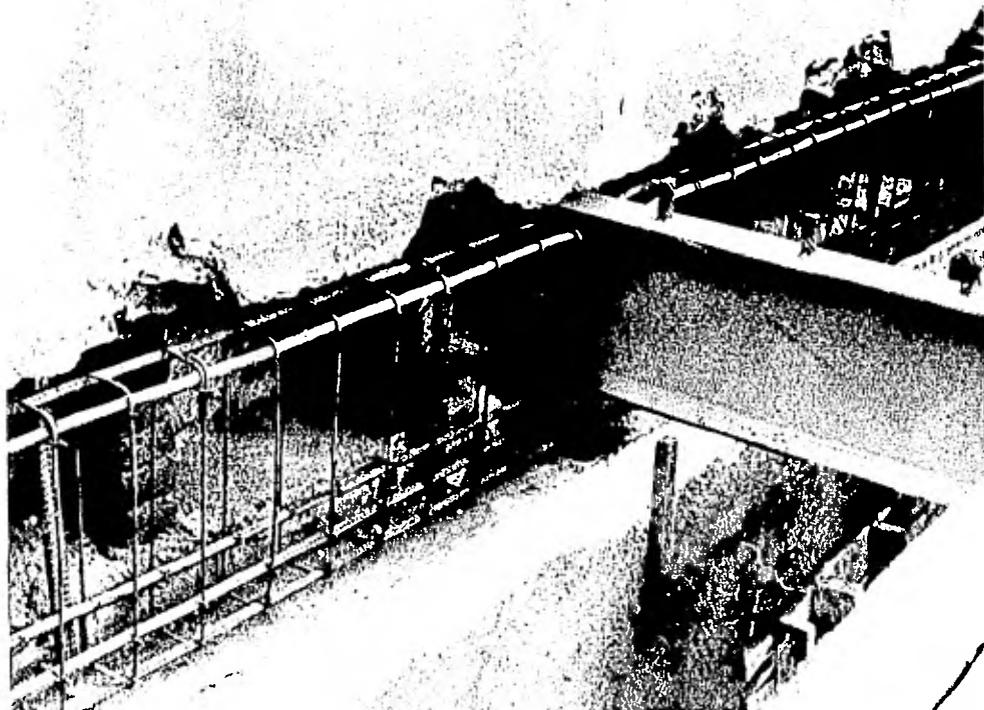
Anclaje de viguetas del sistema de piso en muro.

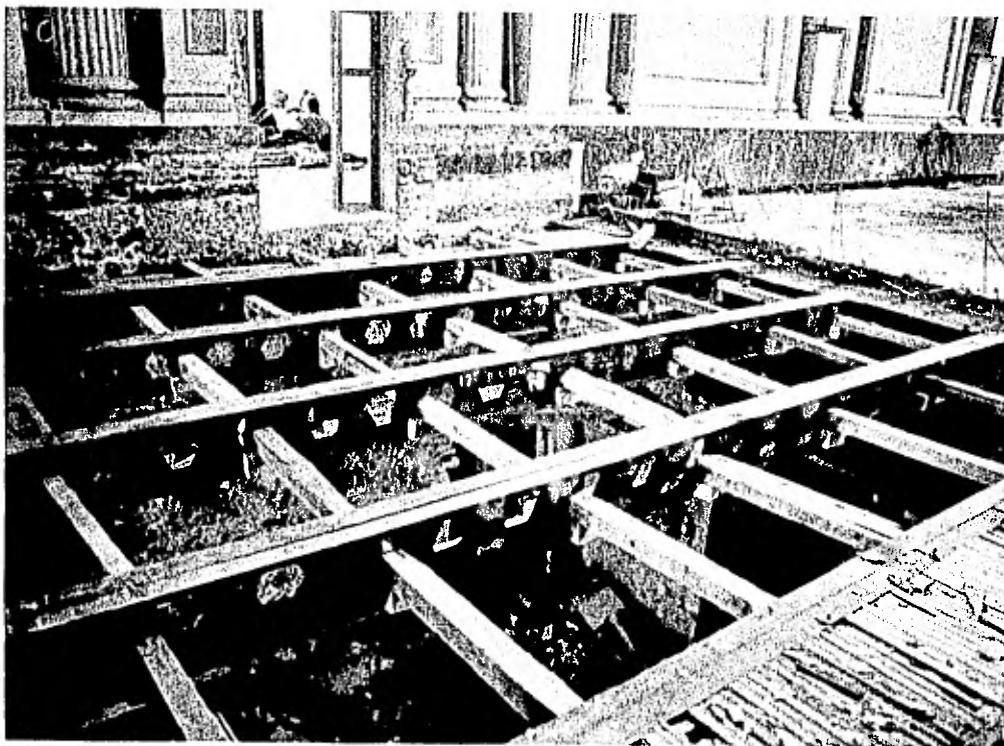
Estructuración del piso del salón principal, utilizando viguetas de acero de alma abierta.

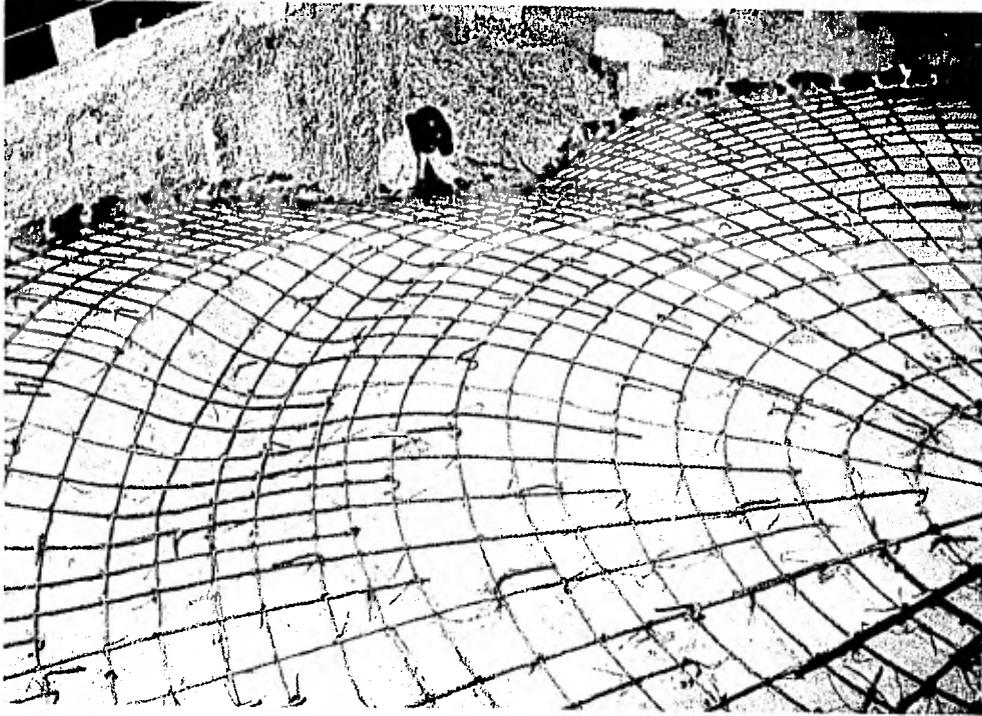
Estructura del acero de refuerzo del cascarón de --
concreto para protección de la bóveda de la ex-capil
lla.

Esta solución se empleó en aquellas zonas en donde encontramos bóvedas o cúpulas de mampostería, algunas acusando severos agrietamientos, como en las de la Ex-Capilla y las del Salón de Recepciones (Antigua Dirección).

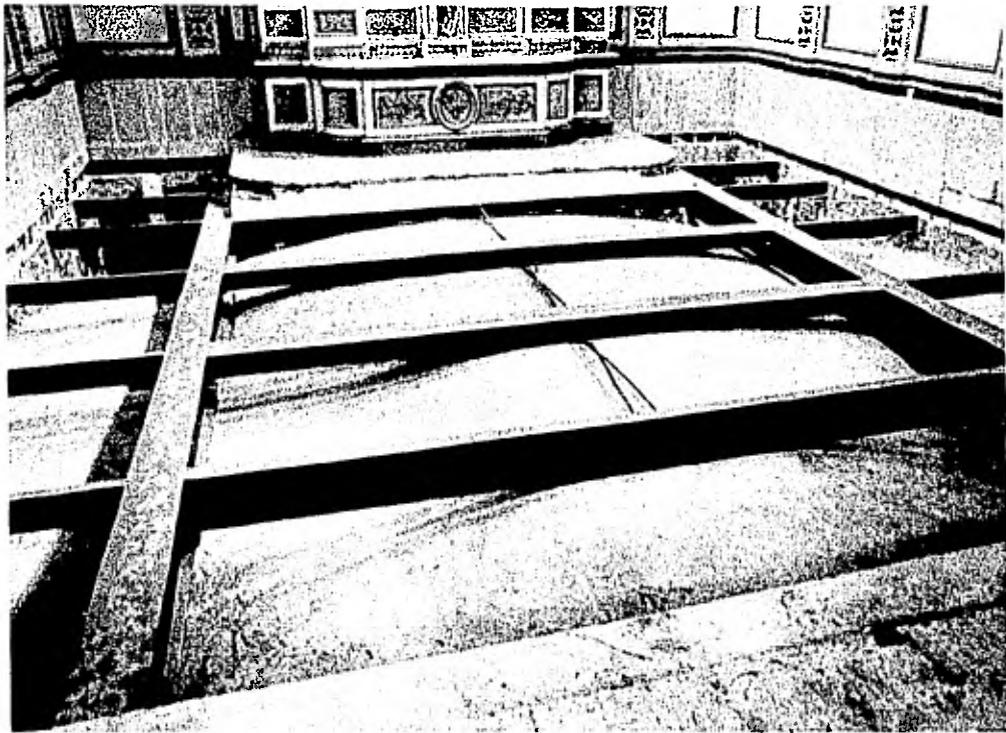
Estructura para apoyo de la Losacero en la ex-capilla.

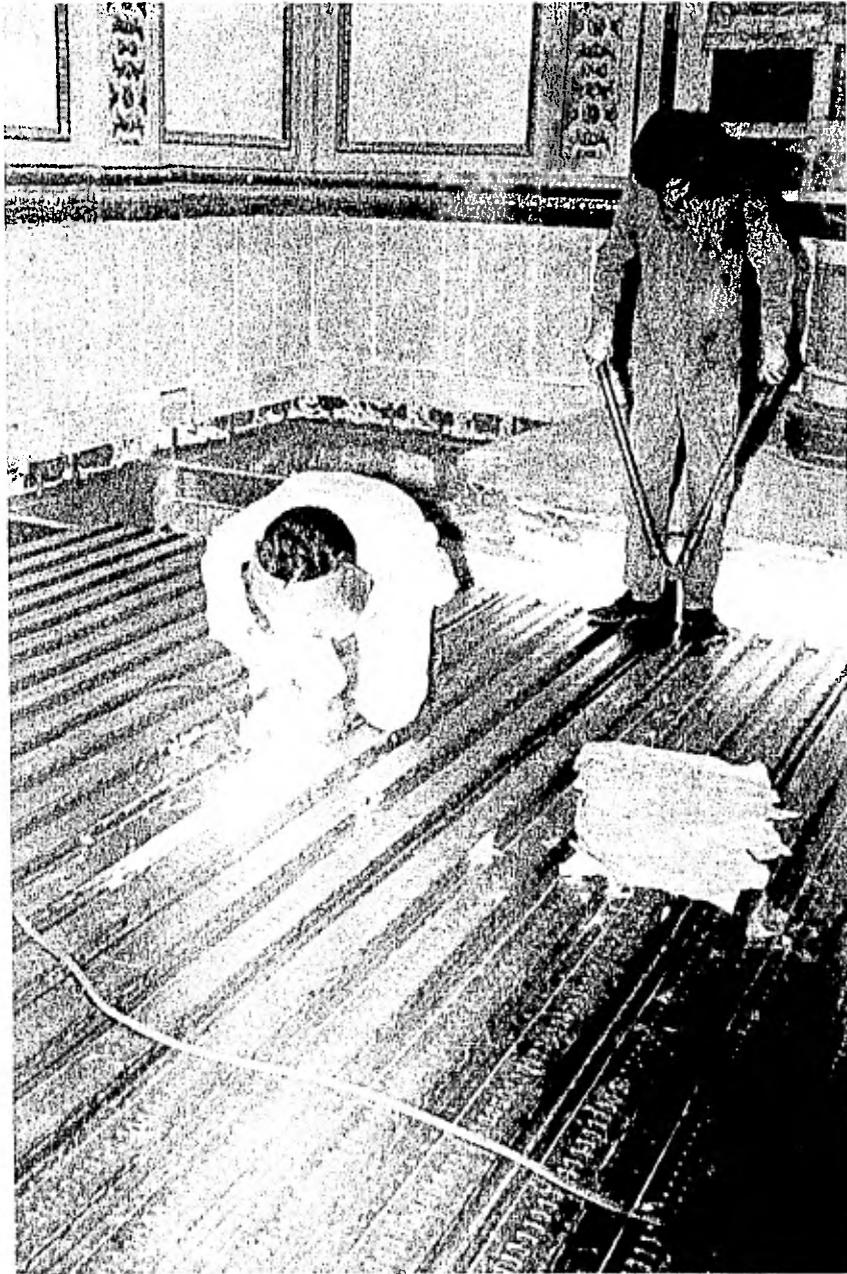
Aspecto de colocación de la Losacero de la ex-capilla.

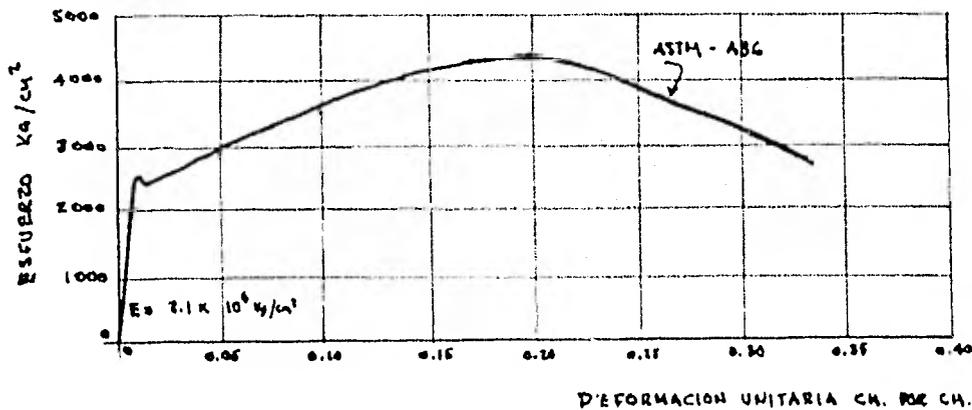
Fig. 1.6.1.- Curva Esfuerzo-Deformación para los valores mínimos del acero A-36

Un diagrama típico esfuerzo-deformación de un acero estructural al carbono (figs. 1.6.1. y 1.6.2.) se caracteriza por la existencia de una zona inicial en la que los esfuerzos y deformaciones están ligados entre sí linealmente

seguido por la llamada región plástica, donde tienen lugar deformaciones considerables sin incremento apreciable de esfuerzos, y termina en una región de endurecimiento por deformación, en la cual un incremento de deformación es nuevamente acompañado por un incremento de esfuerzo

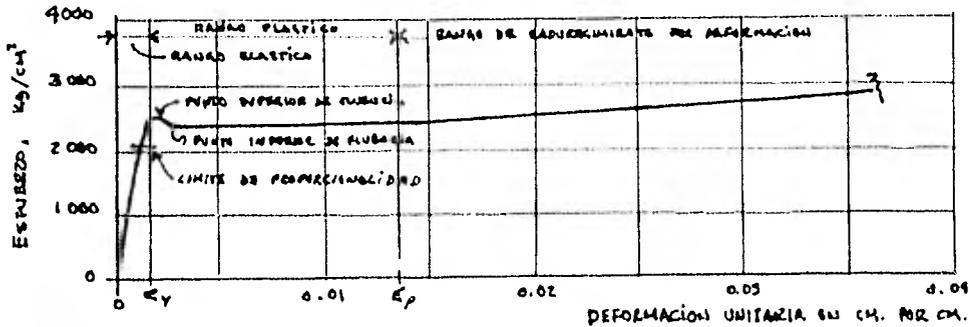
Fig.1.6.2.- Curva parcial esfuerzo-deformación para acero A-36.

La deformación unitaria plástica ϵ_p que precede al endurecimiento por deformación, es de diez a veinte veces mayor que la deformación unitaria correspondiente a la iniciación del flujo plástico ϵ_y en consecuencia, un miembro que desarrolle esta deformación plástica sufrirá grandes deformaciones.

La fluencia inicial no es necesariamente una indicación de falla; por el contrario, la capacidad de fluir localmente

es una característica valiosa de los elementos estructurales de acero .

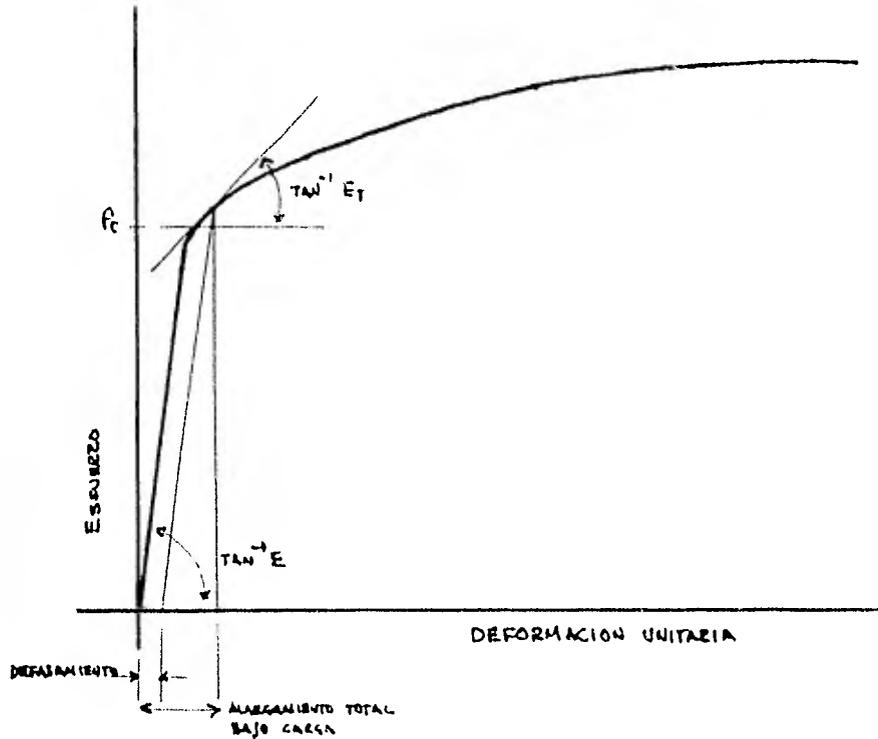
Fig.1.6.5.1.- Curva esfuerzo-deformación típica para láminas de acero de calibre delgado.

La resistencia de los miembros de calibre delgado que fallan por pandeo depende del módulo de elasticidad de Young E , en el rango inferior al límite de proporcionalidad y del módulo tangente E_t , en el rango superior al límite de proporcionalidad.

Las diferentes cláusulas relativas a pandeo incluidas en las especificaciones AISI se han escrito suponiendo que el límite de proporcionalidad no es menor que el 75 % de la

resistencia de fluencia mínima especificada.

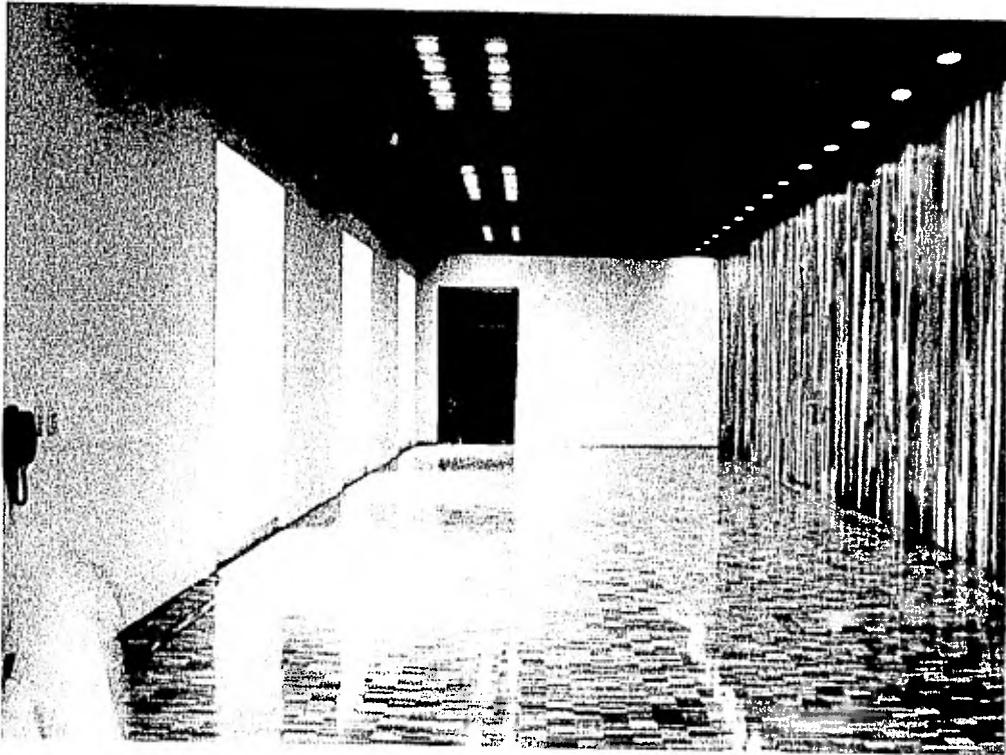
Area terminada en el nivel mezanine recuperada.

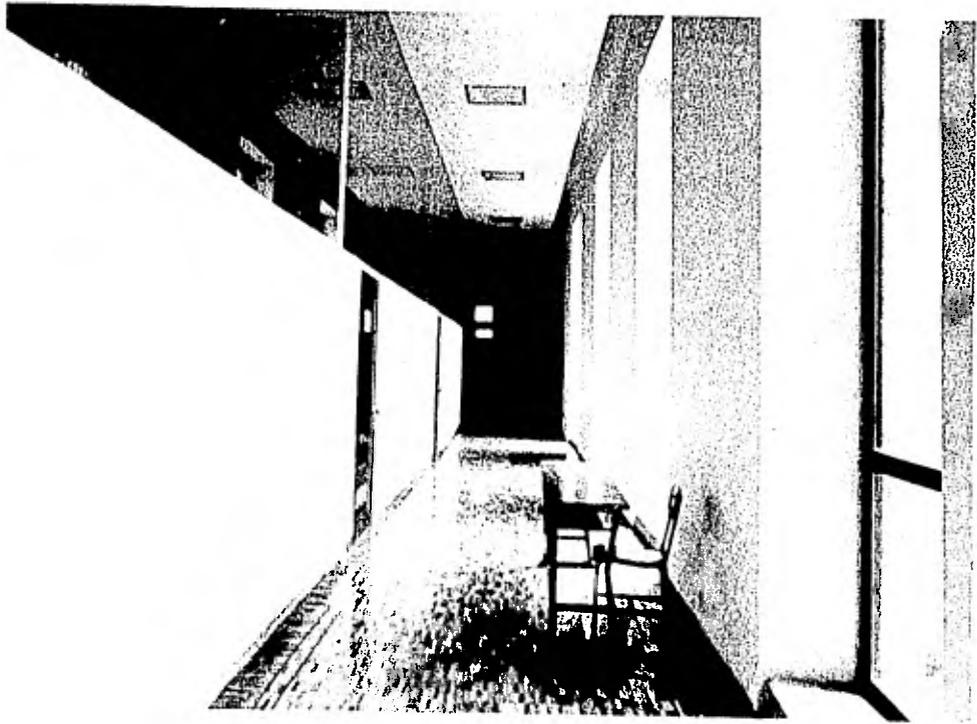
Aulas terminadas en el piso principal.
