Universidad Nacional Autónoma de México

**IMAGENES RADIOLOGICAS EN LA
PODOTROCLOSIS EN EQUINOS.**

T E S I S

Que para obtener el título de:
MEDICO VETERINARIO ZOOTECNISTA

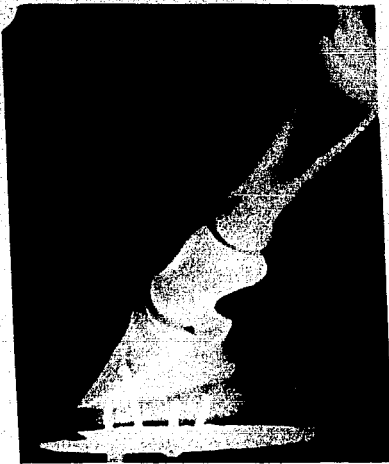
(8) EN LA PRESENTE RADIOGRAFIA
OBSERVAMOS UNA ELONGACION
DEL HUESO NAVICULAR Y ALTE-
RACION EN LA INSERCIÓN DEL --
LIGAMENTO SUSPENSOR DEL --
HUESO NAVICULAR

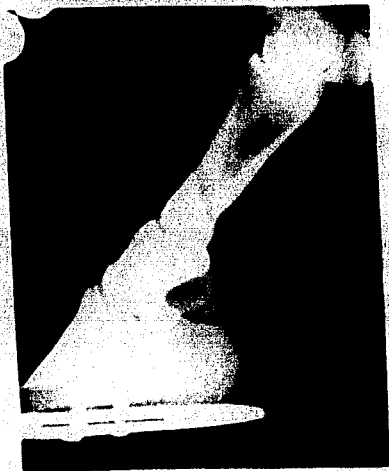
(11) EN LA PRESENTE RADIOGRAFIA
OBSERVAMOS UNA ELONGACION
DEL HUESO NAVICULAR

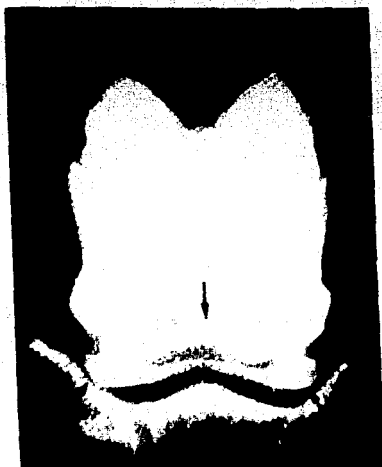
(24) EN LA PRESENTE RADIO-
GRAFIA SE MUESTRA ALAR-
GAMIENTO DE LOS CANALES
VASCULARES Y FRANCA DE-
FORMACION DEL HUESO NA-
VICULAR Y SUPERFICIES -
ARTICULARES RUGOSAS

D).- En las tomas antero posteriores se aprecia claramente el engrosamiento que sufren los canales vasculares como consecuencia del proceso inflamatorio y franca deforma-

ción del hueso: así como las rugosidades que pueda presentar este hueso navicular.
