**RESTRUCTURACION DE UN EDIFICIO DAÑADO  
POR EL SISMO DEL 19 DE SEPTIEMBRE DE 1985**

**TESIS PROFESIONAL**

**QUE PARA OBTENER EL TITULO DE  
INGENIERO CIVIL**

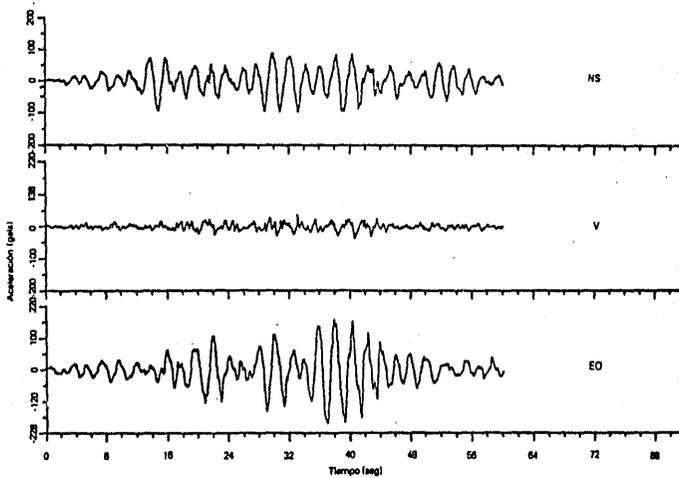
Acelerograma del sismo del 19 de Septiembre de 1985, obtenido cerca del Laboratorio de resistencia de materiales de la SCT.

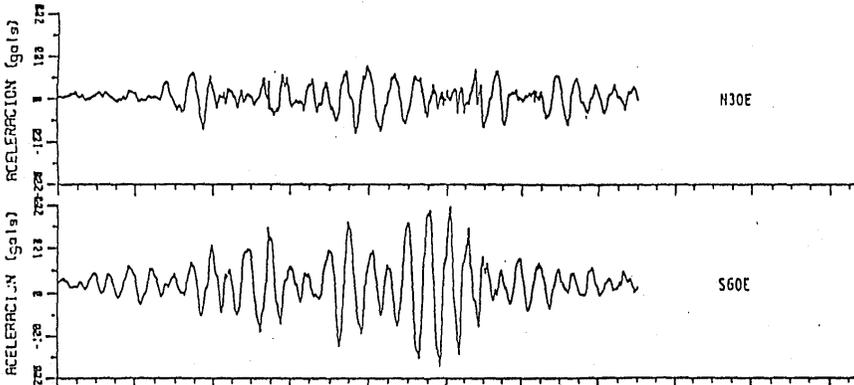
Acceleraciones calculadas en direcciones N30E y S60E a partir de las componentes NS y EW registradas.

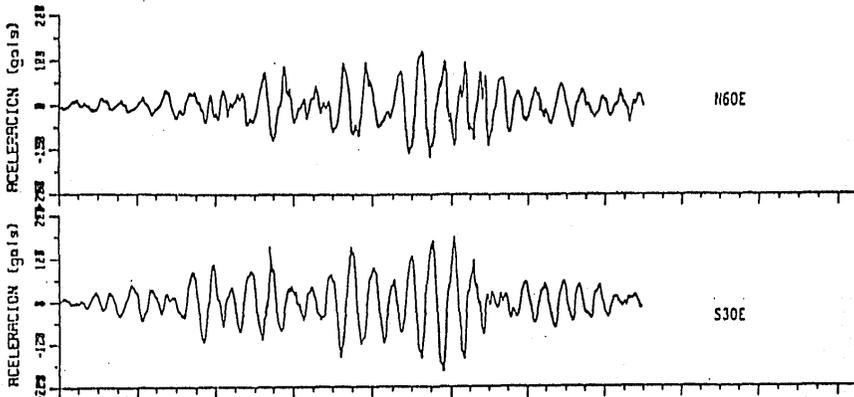
Aceleraciones calculadas en direcciones N60E y S30E a partir de las componentes NS y EW registrados.

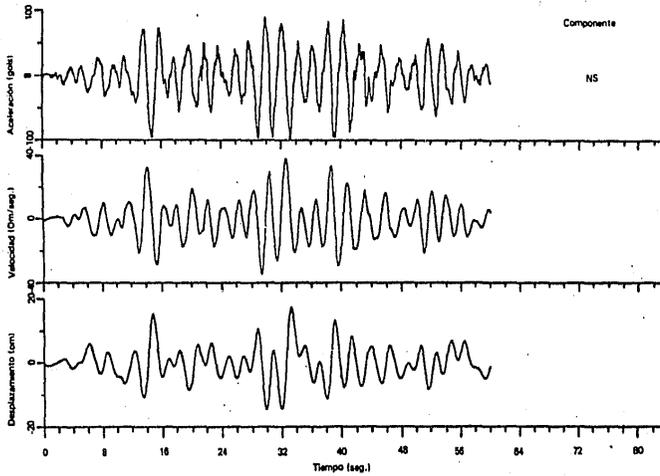
Aceleración, velocidad y desplazamiento de la componente NS del sismo del 19 Septiembre de 1985 en el Centro SCOP (SCT).

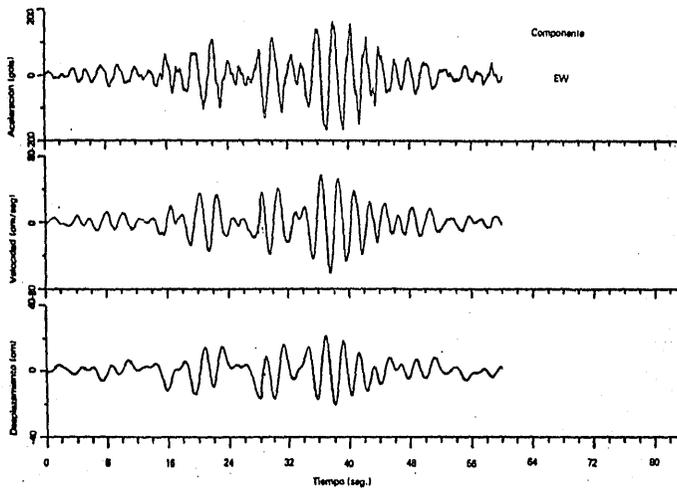
Aceleración, velocidad y desplazamiento de la componente EW del sismo del 19 Septiembre de 1985 en el Centro SCOP (SCR).

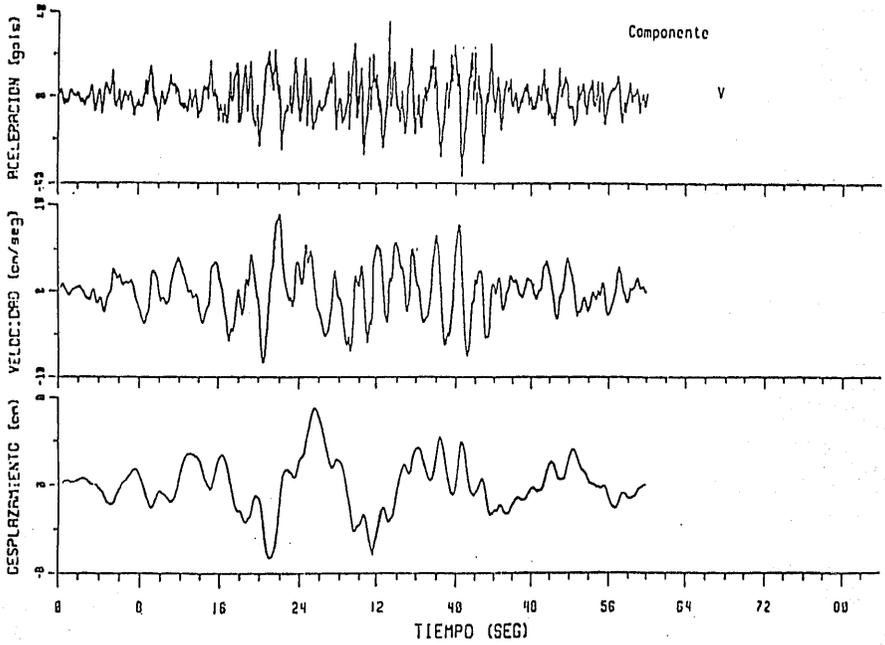
Aceleración, velocidad y desplazamiento de la componente V del sismo del 190985 en el centro SCOP, (STR)

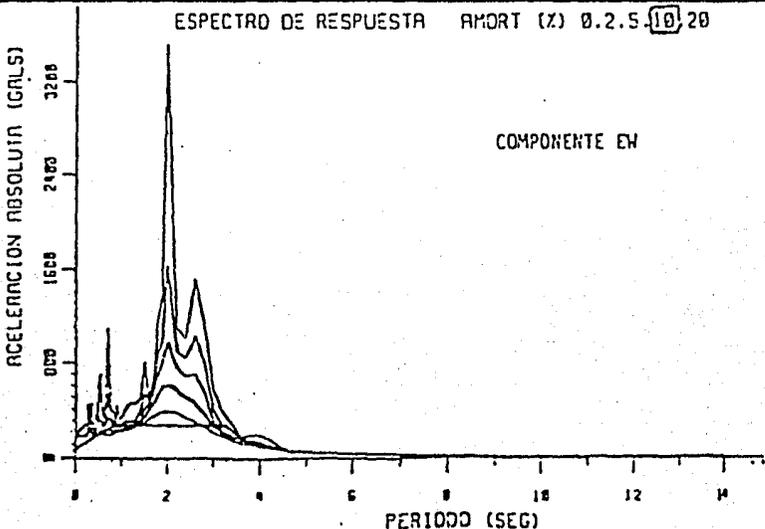
Espectros de respuesta de aceleración absoluta. Acelerograma SCT del 190925, componentes NS y EW.

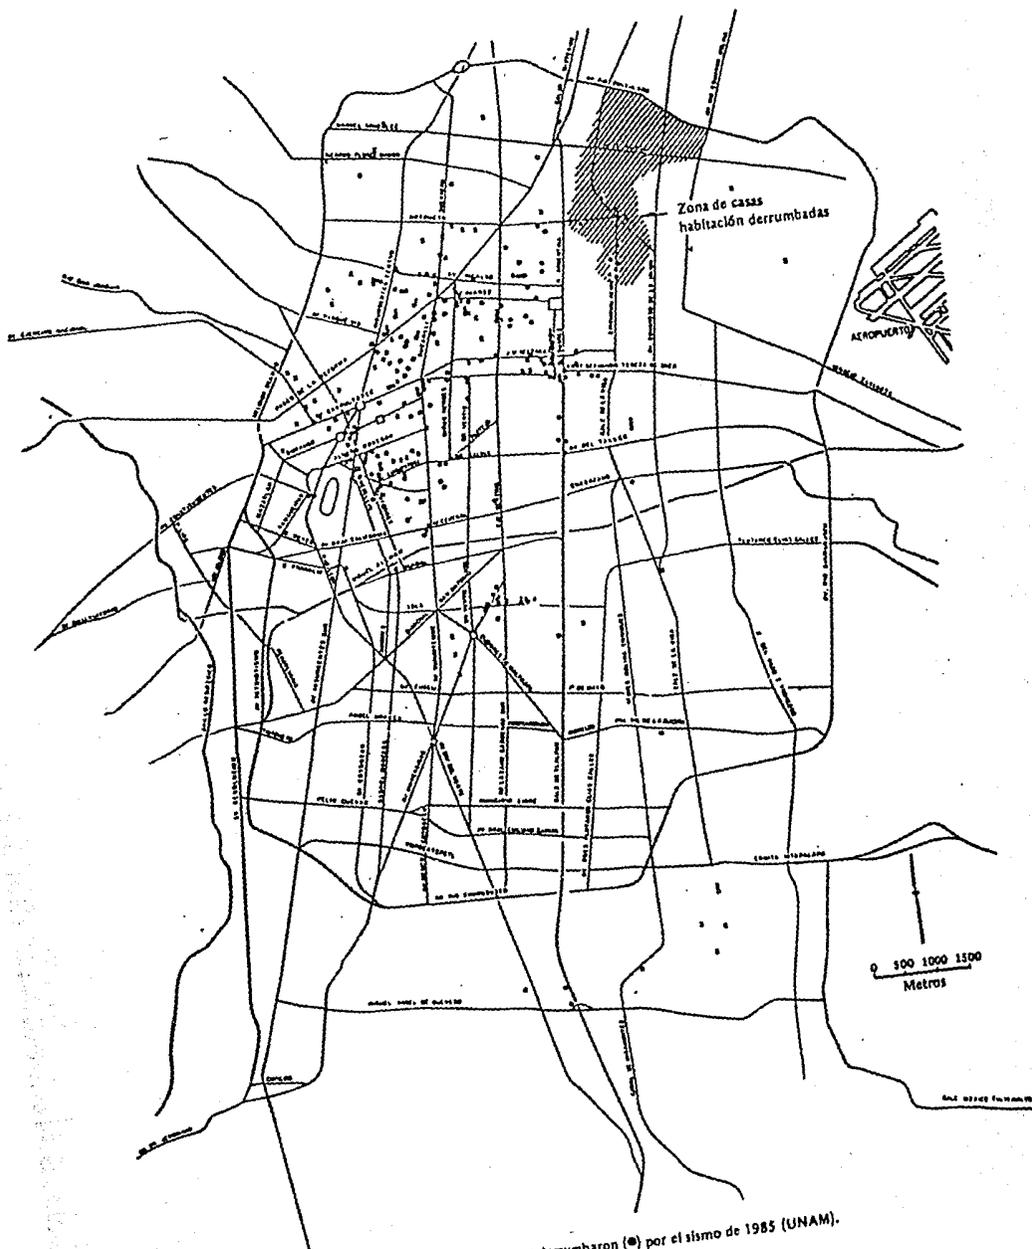
Fig. 1. Ubicación de edificios gravemente dañados (x) o que se derrumbaron (●) por el sismo de 1985 (UNAM).

La fig (1) muestra la distribución de los edificios que sufrieron un daño estructural excepcionalmente grave ó colapsaron, ya sea parcial ó totalmente. Como se puede observar afectó a muchas edificaciones en la zona del lago, como era de esperarse.

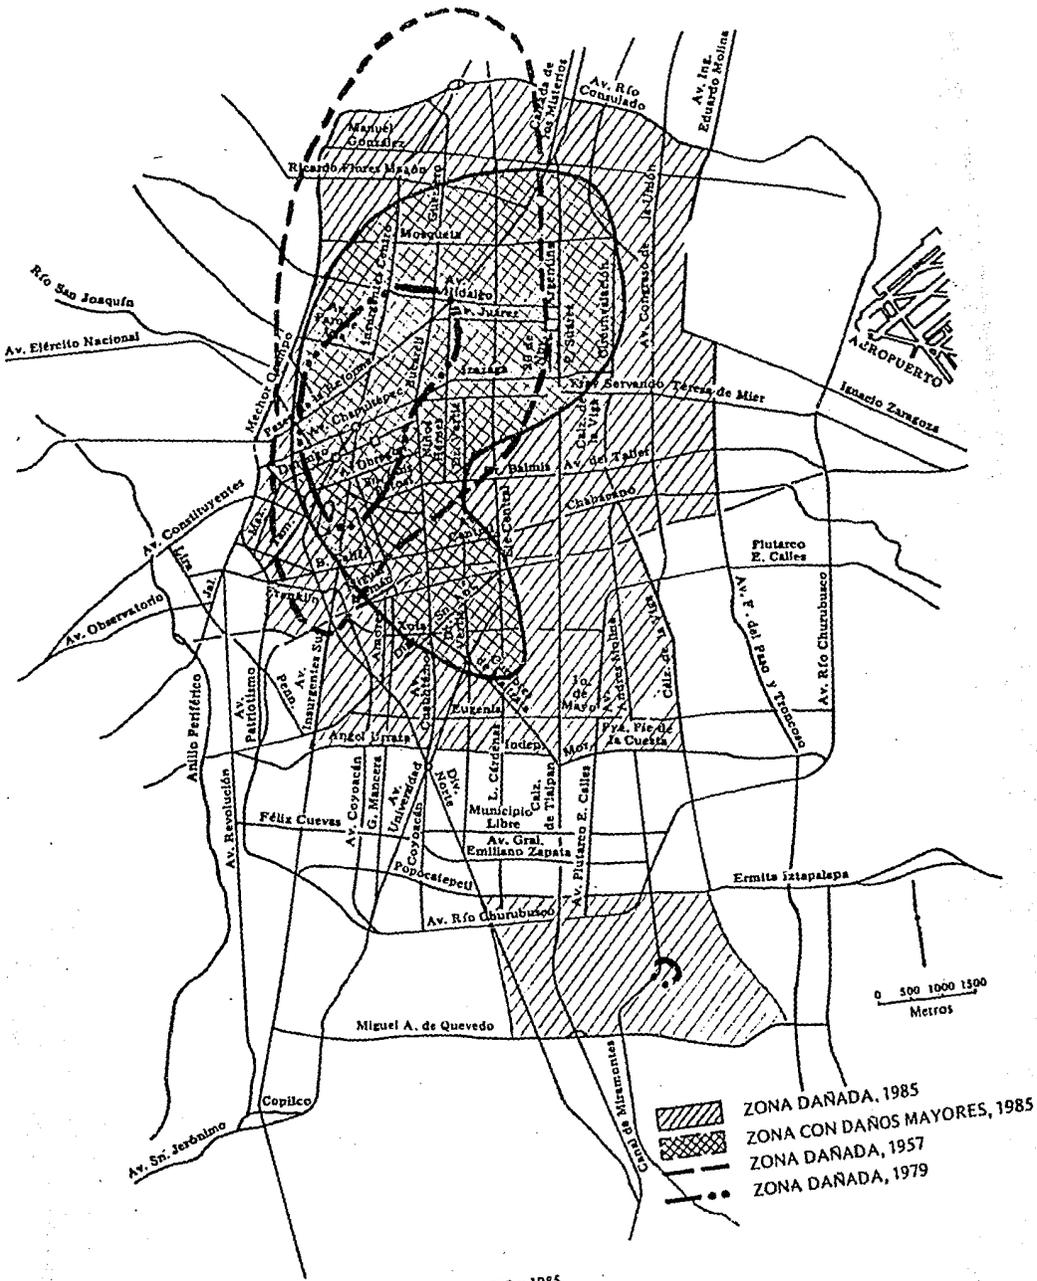
Fig. 2 Zonas dañadas por el sismo (UNAM). Sismos de 1957, 1979 y 1985.

Con base a los datos anteriores, se identificaron dos zonas de daños, una zona de alta densidad de edificaciones gravemente dañadas, que comprende un área de aproximadamente 23 km<sup>2</sup>, y otra en que la densidad es apreciable, pero menos elevada, que abarca un área estimada de 65 km<sup>2</sup>. Esto se muestra en la fig (2).

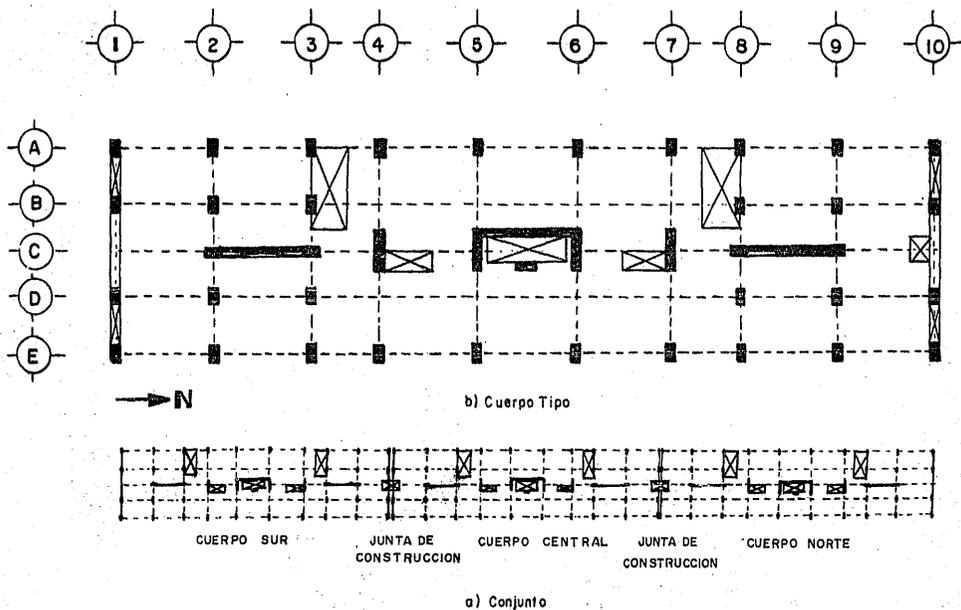
FIG. 4.- Edificio Tipo.

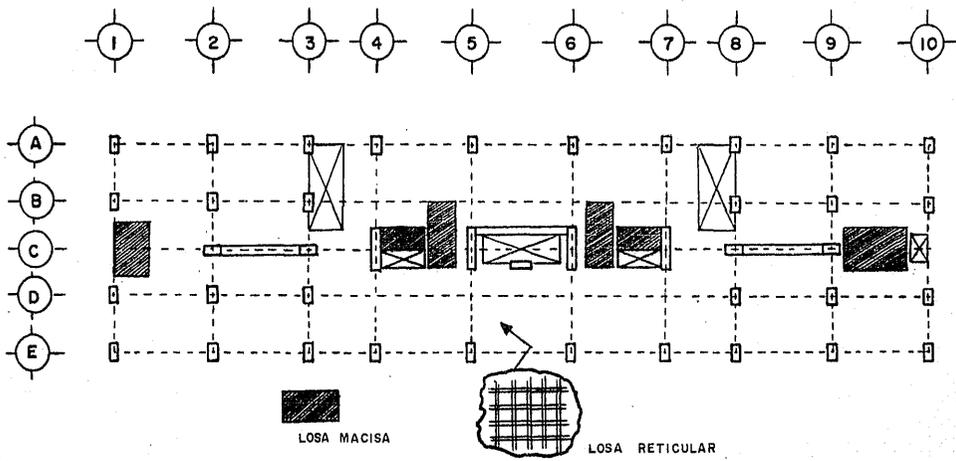
FIG 5.- Sistema de Piso

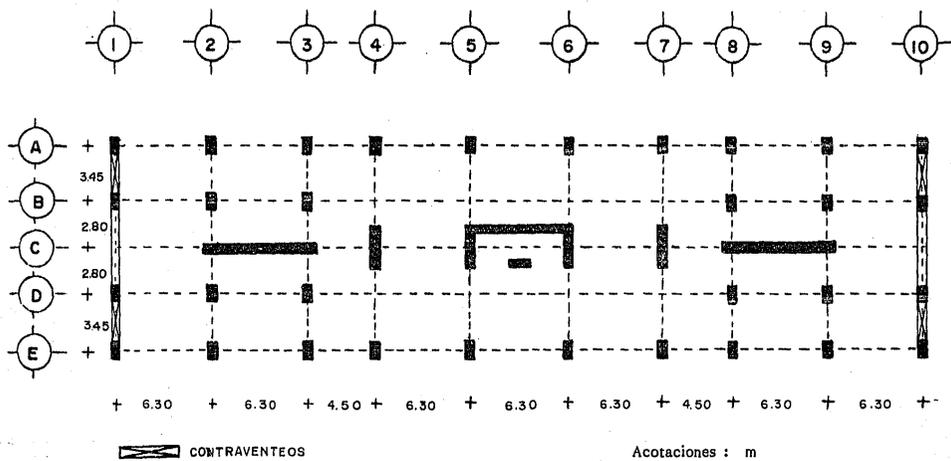
FIG 6.- Elementos Resistentes (P.B. a 5<sup>o</sup> Piso)

De P.B. al quinto piso se encuentran los muros sísmicos y del sexto al último piso se localizan los contraventeos. Posiblemente se ideó de esta manera atendiendo a que en los niveles superiores ya no se requería de tanta rigidez para soportar la excitación sísmica calculada con las normas entonces vigentes, por lo que tal vez

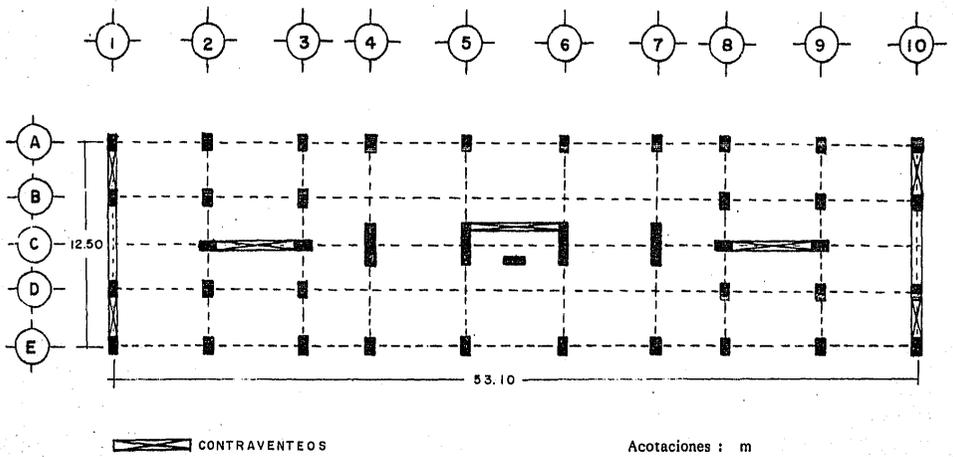
FIG 7.— Elementos Resistentes ( 6ª a Ultimo Piso )

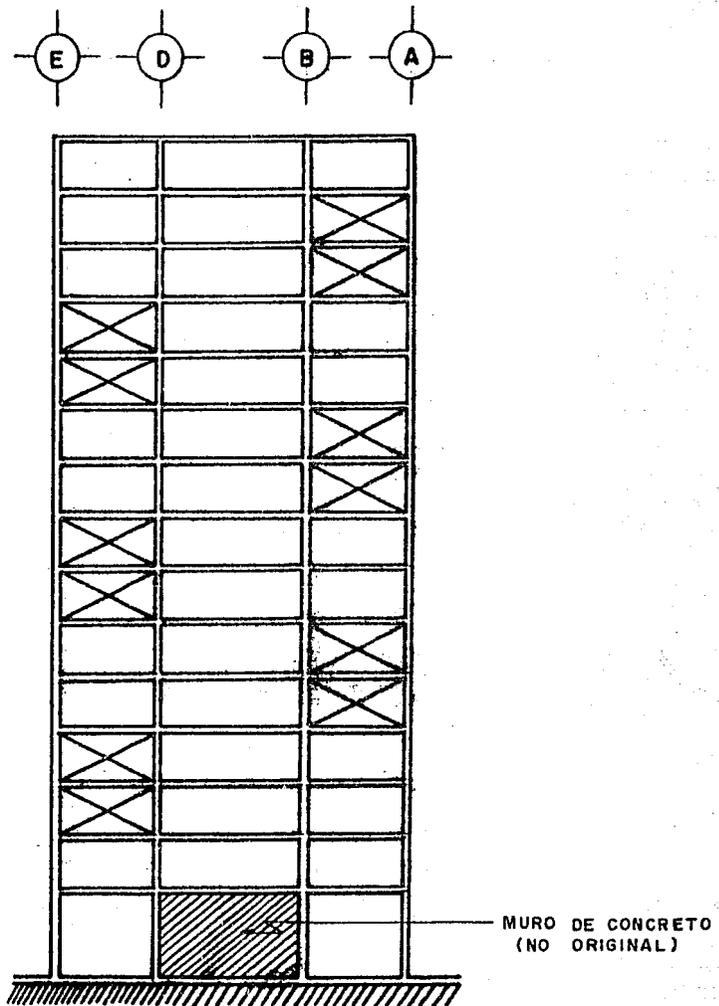
FIG 8.— Marcos Exteriores Ejes 1 y 10

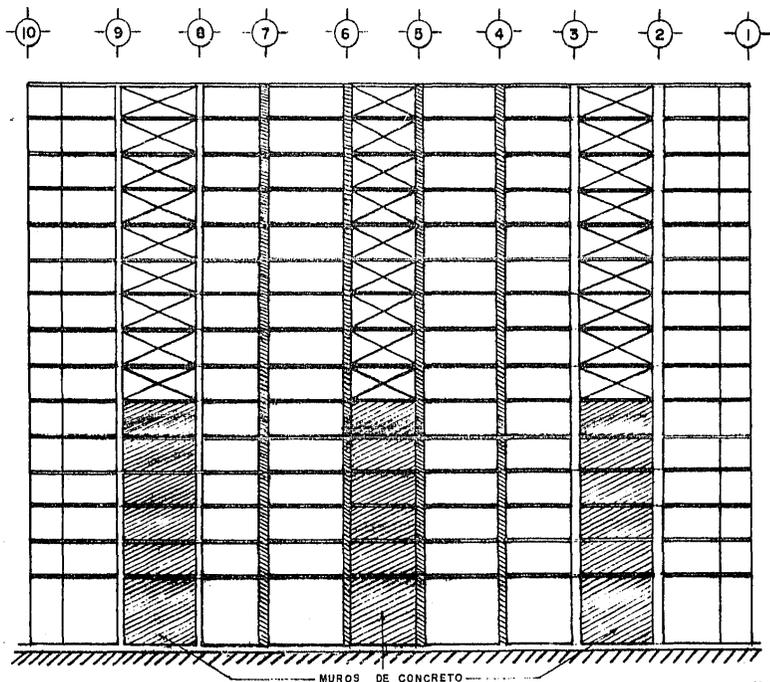
FIG. 9.- Marco Eje C

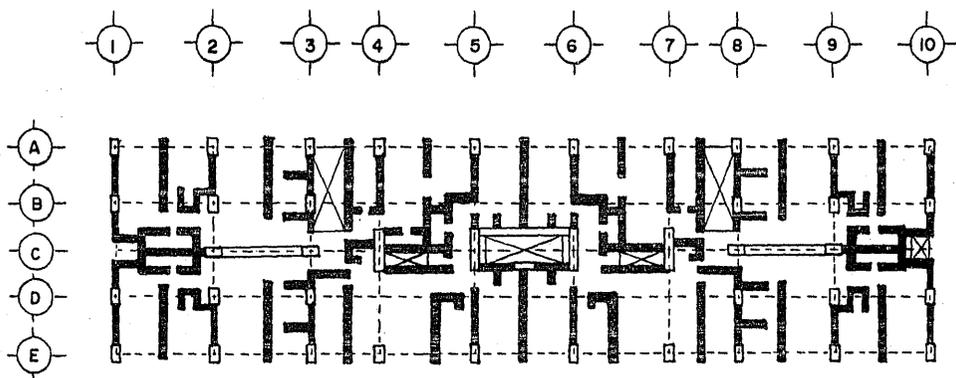
FIG 10.- Distribución de muros no estructurales en los niveles donde no hace parada el elevador.

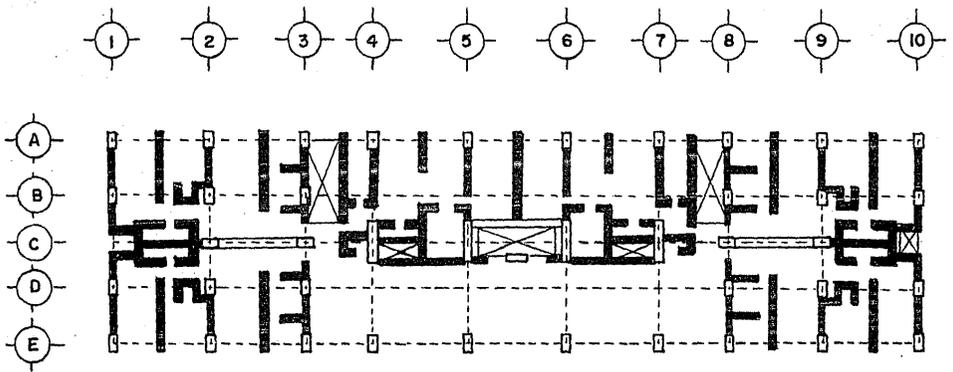
FIG II.- Distribución de muros no estructurales  
 en los niveles donde hace  
 parada el elevador (3,6,9 y 12)

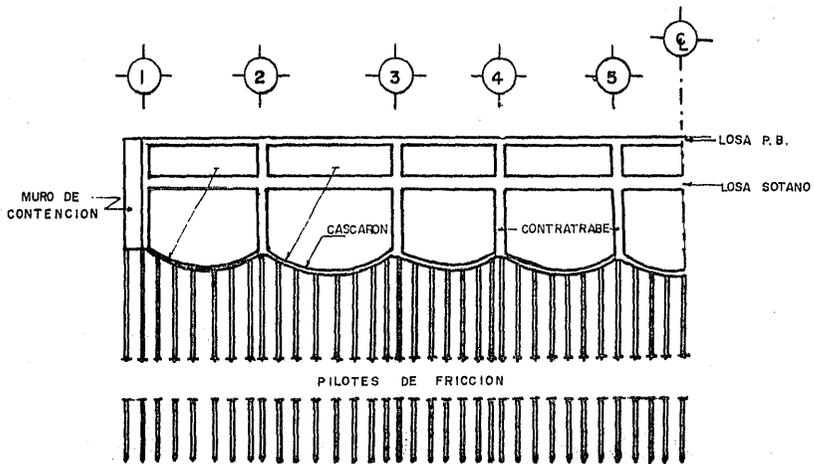
FIG 13.- Cimentación

bajo parte del sitio destinado a su ubicación. Extraídos dichos restos que ocupaban un volúmen de 13x13x7 m, se rellenó con grava cementada compactada a dar como mínimo el 90% del peso volumétrico máximo obtenido según la prueba Proctor estándar. En una parte de la cimentación se suprimieron los pilotes de fricción que en otra forma se hubieran suministrado. La decisión obedeció a que el suelo compactado, así como el que se hallaba bajo los restos del monumento, habría de sufrir una consolidación bastante menor que el suelo circundante si se le somete a presiones del mismo orden.

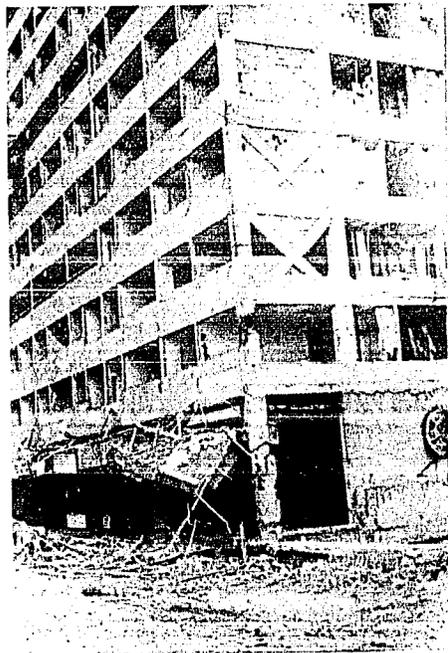
Foto 1.- Aspecto fachada principal-marco exterior contraventeado cuerpo sur edificio colapsado.

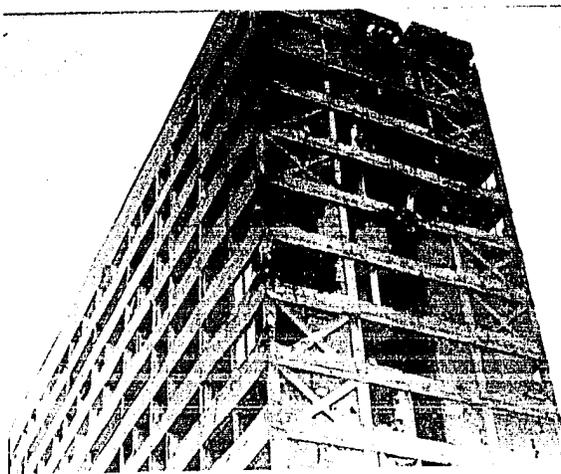
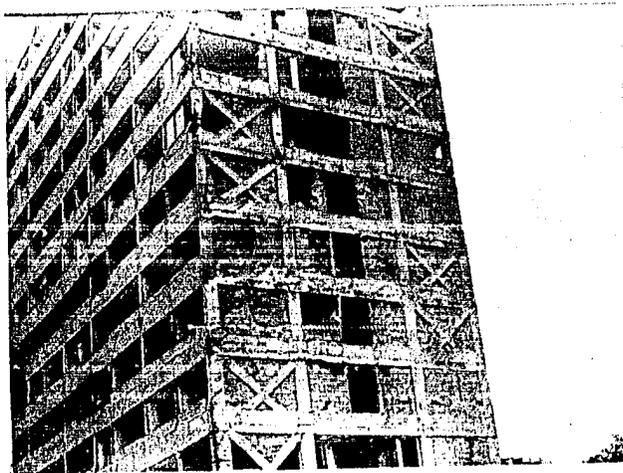
Fots 2.- Aspecto fachada principal-marco exterior contraventeado cuerpo sur, nótese la cantidad de muros de colindancia destrufdos.

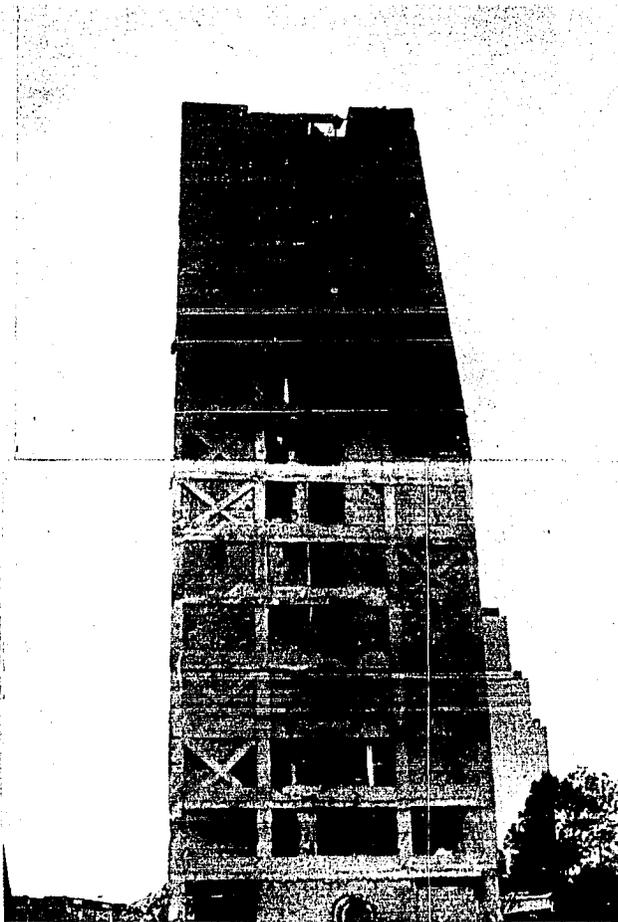
Fots 3.- Marco exterior de colindancia eje 10; cuerpo sur.  
Nótese que el contraventeo alternado ocasionó la  
falla de algunos elementos adyacentes a ellos, -  
sobre todo columnas.

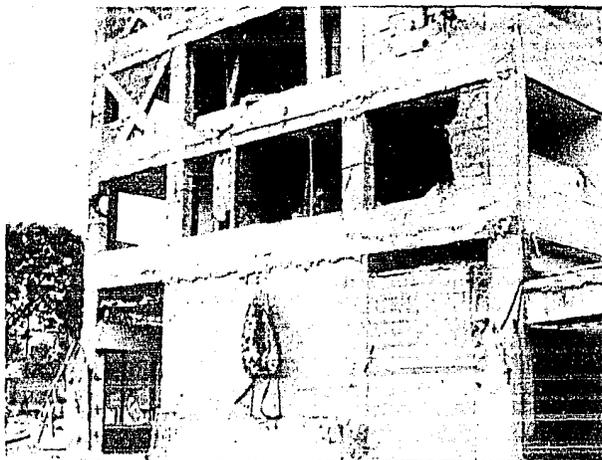
Fot 4.- Muro de concreto localizado en la crujía central del marco del eje 10 y que no formaba parte de la estructura original. Obsérvese el daño en la columna adyacente superior, así como en la columna de esquina, esta última a consecuencia del contraventeo.

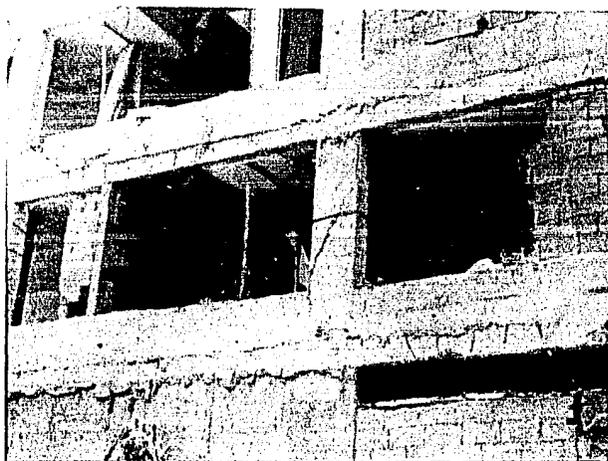
Fot 5.- Detalle, columna con falla frágil debida a la presencia del muro de concreto.

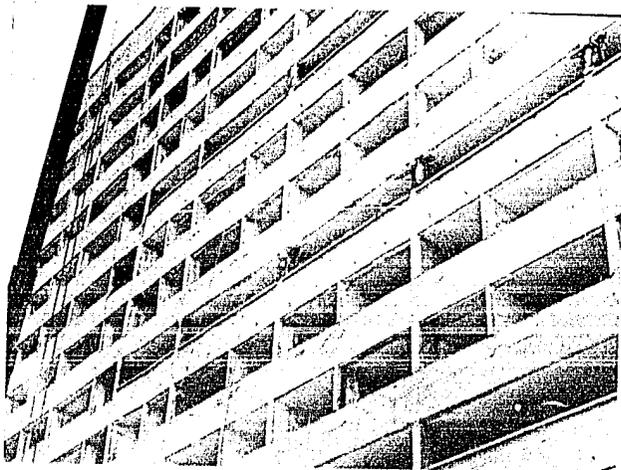
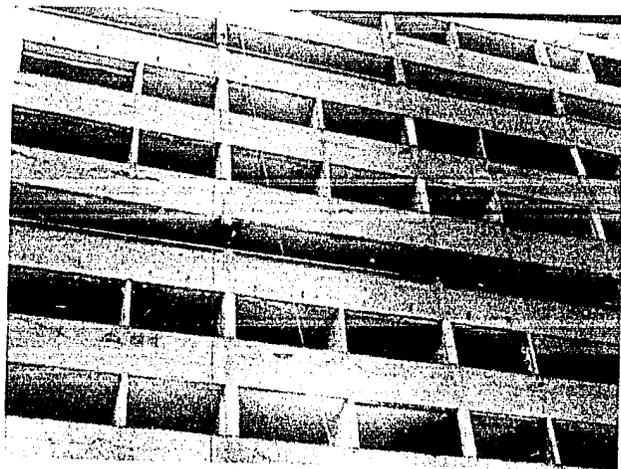
Fots. 7.- Colapso de columnas de fachada del sexto piso debido a que se presentó el fenómeno de columnas cortas.

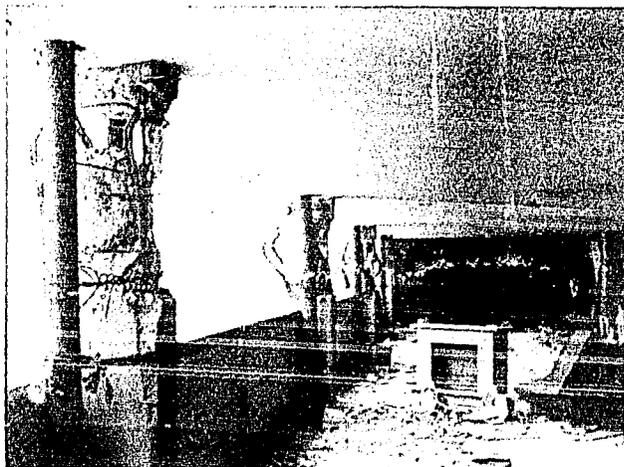
Foto 8.- Presencia del efecto de columnas cortas sexto piso. Obsérvense las huellas que presentan los pretilos de fachada debidas a su acción confinante.

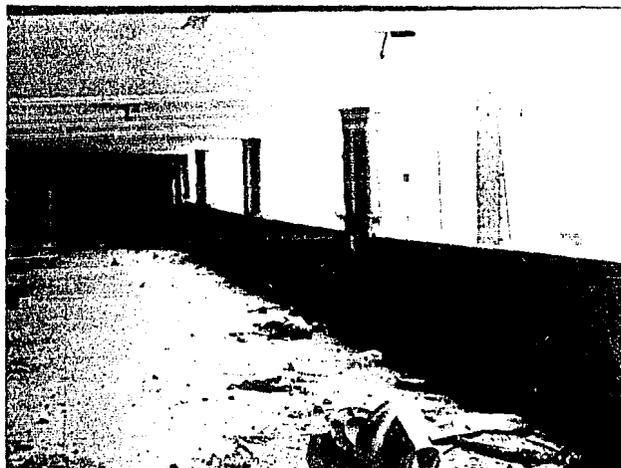
Fot 13.- Desplome del noveno piso consecuencia del colapso de las columnas del sexto piso

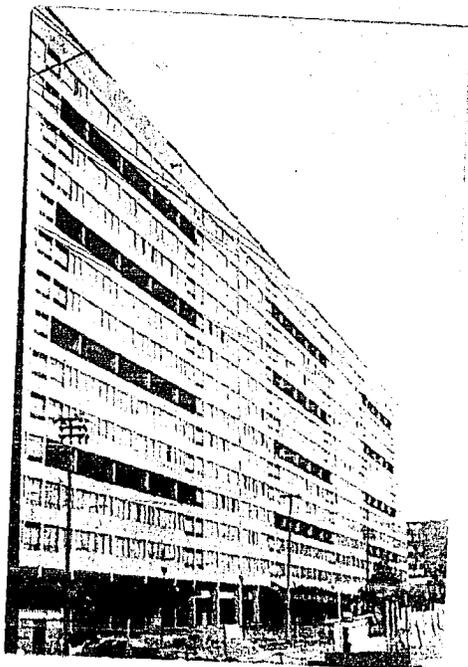
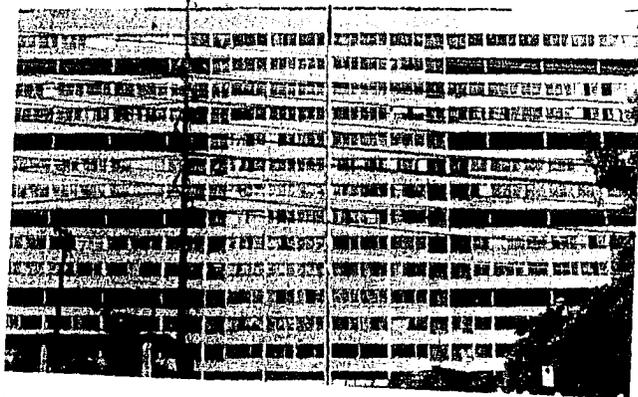
Fots 14.- Aspecto general de la edificación tipo. Obsérvense los hundimientos diferenciales existentes; así como el deslize entre los cuerpos.

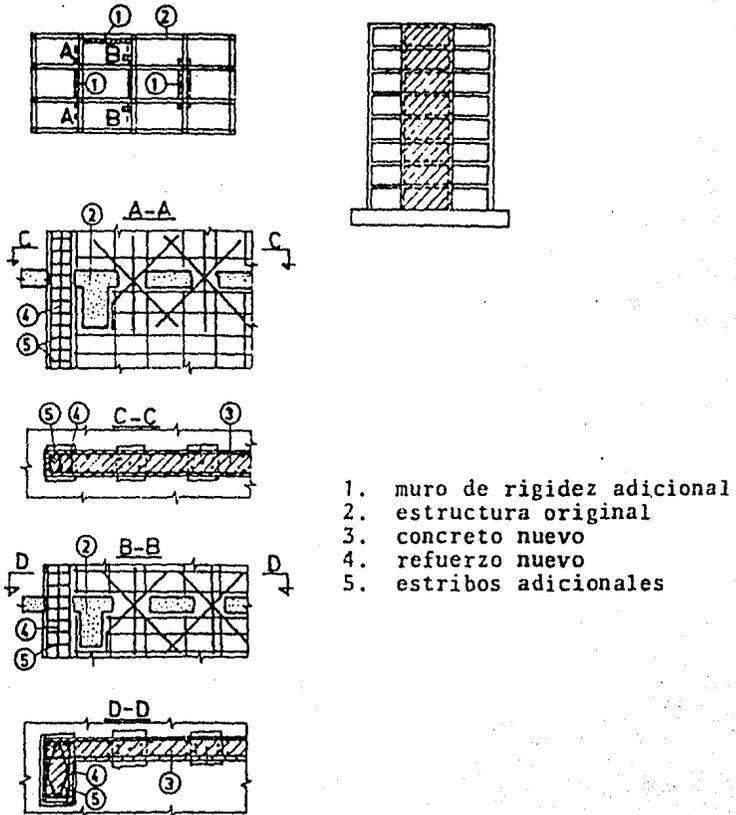
Fig. 16 Muros de rigidez interiores

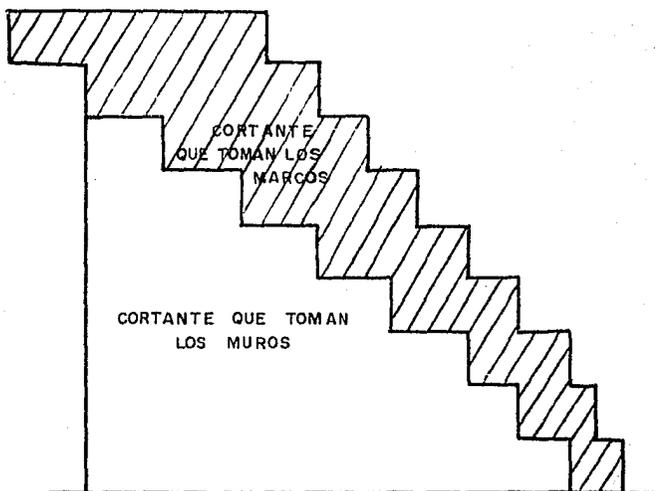
**FIG 17.- Distribución de la absorción de fuerzas cortantes en estructuras a base de muros y marcos de concreto reforzado**

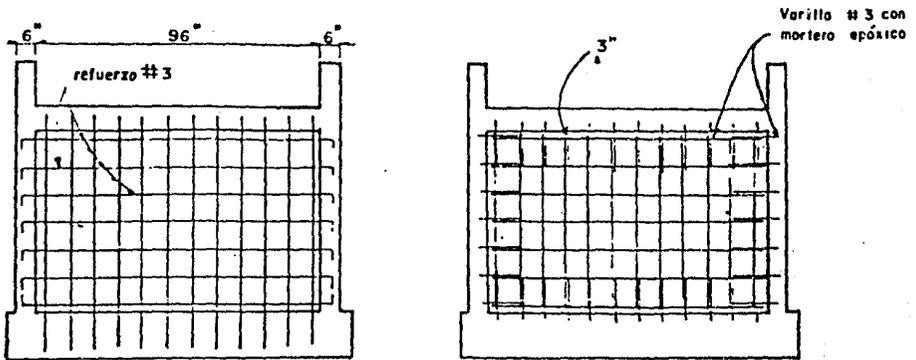
a) Espécimen colado monolíticamente

b) Muro colado en el lugar

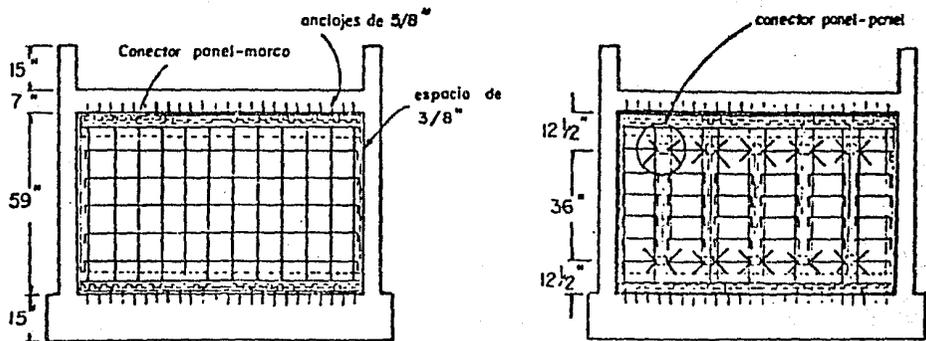
c) Muro con panel sencillo precolado

d) Muro con paneles precolados múltiples

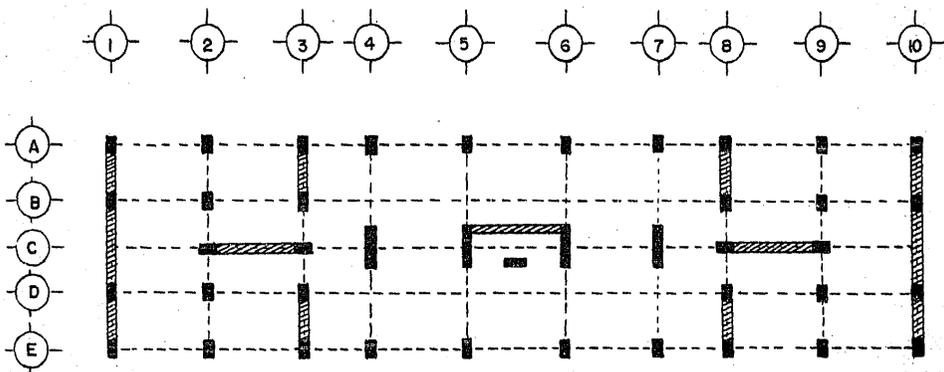
FIG 24.- Primera Opción

Visualizando el croquis, se observa que al igual que en la alternativa anterior, la

disposición de los muros está realizada para oponer mayor resistencia a la eventual acción de un sismo en dirección E-W, y que la distribución de los mismos es perfectamente simétrica en ambas direcciones. Sin embargo ahora se tiene una mayor densidad de elementos. Los marcos que se han modificado en este caso son los que corresponden a los ejes 1,2,3,8,9,10 y C.

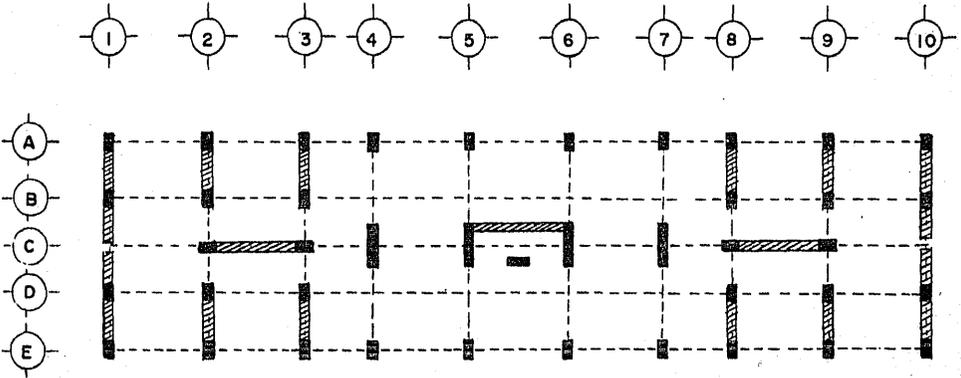
FIG. 25 Segunda Opción

En comparación con las opciones precedentes se aprecia que existe una mayor cantidad de muros, sin embargo su distribución está planeada de tal manera que este sistema funciona más bien como si se tratara de una estructura a base de marcos muy rígidos, por lo cual esta solución se denomina como a base de

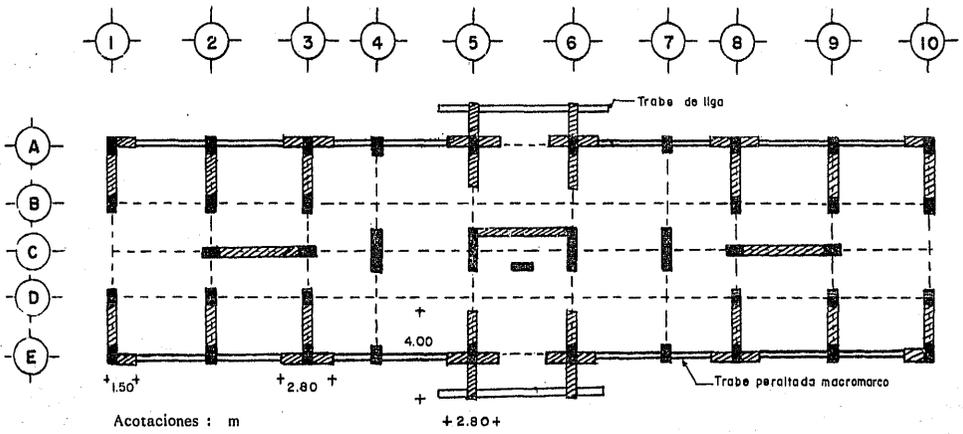
FIG 26.- Tercera Opción

Esta opción intenta incrementar notablemente la capacidad sismo-resistente de la estructura en las dos direcciones, así como también eliminar los problemas inducidos por los contraventeos al desecharlos con esta reparación. En su planteamiento los marcos centrales 5 y 6 son los que aparentemente contribuirán en mayor porcentaje a la rigidización de la estructura, en contraste con las otras opciones donde lo eran los marcos exteriores de los ejes 1 y 10.

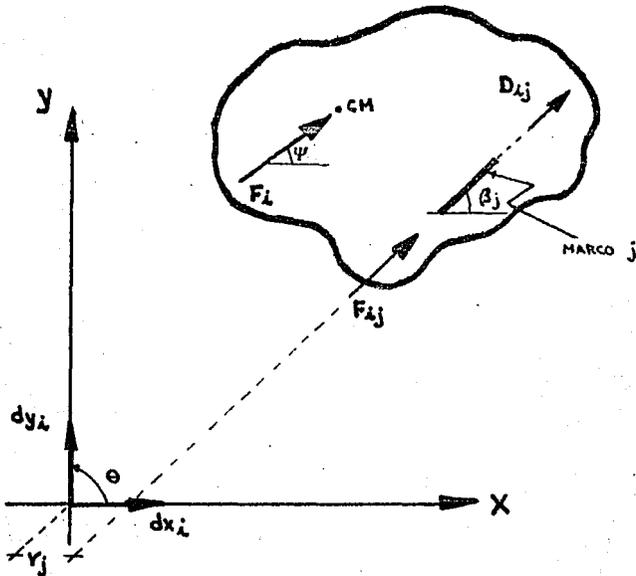
Fig 27 sistema Global de referencia

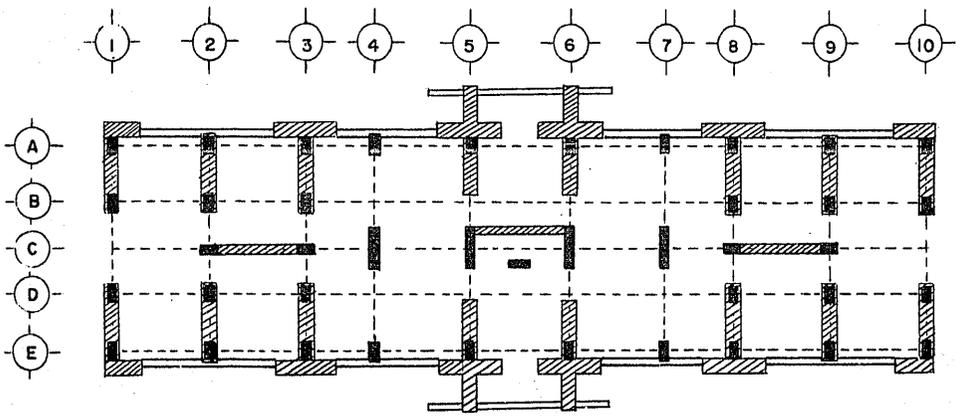
FIG 31.- Distribución Definitiva

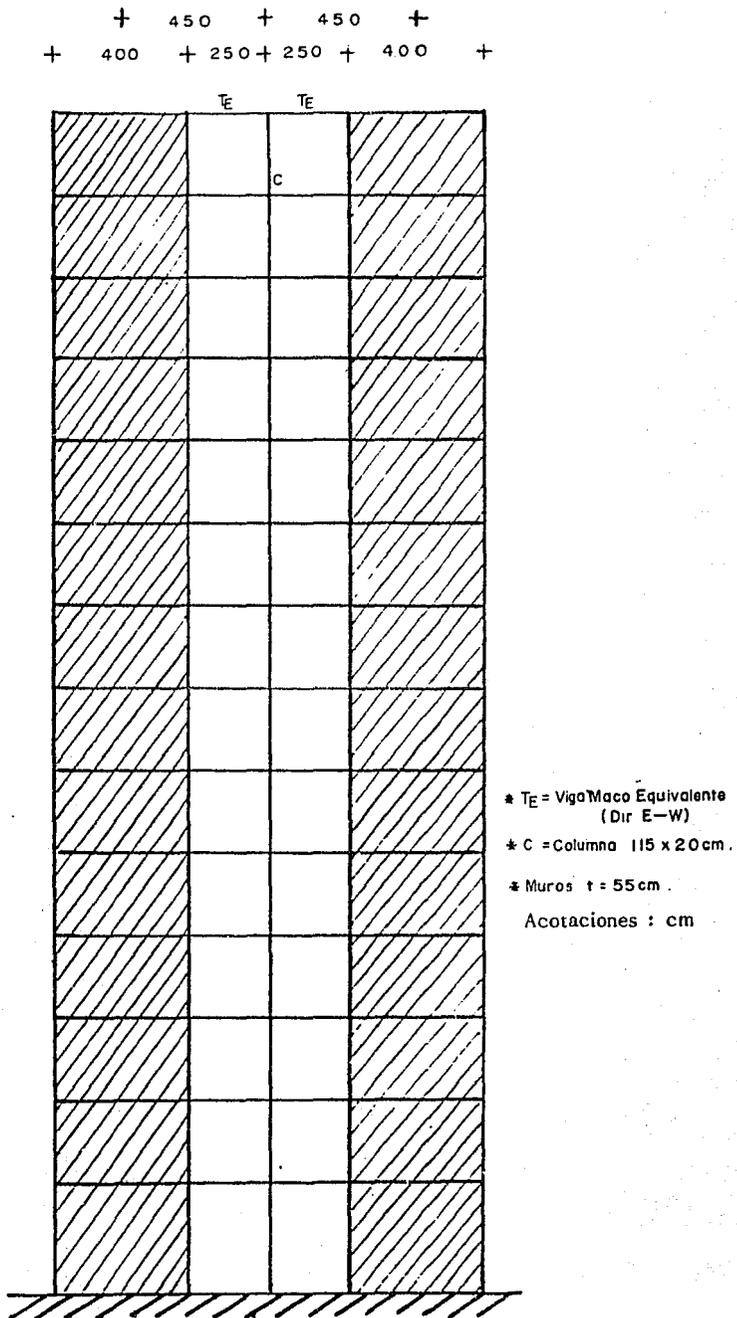
FIG. 33.- Marcos Ejes (2) y (9)

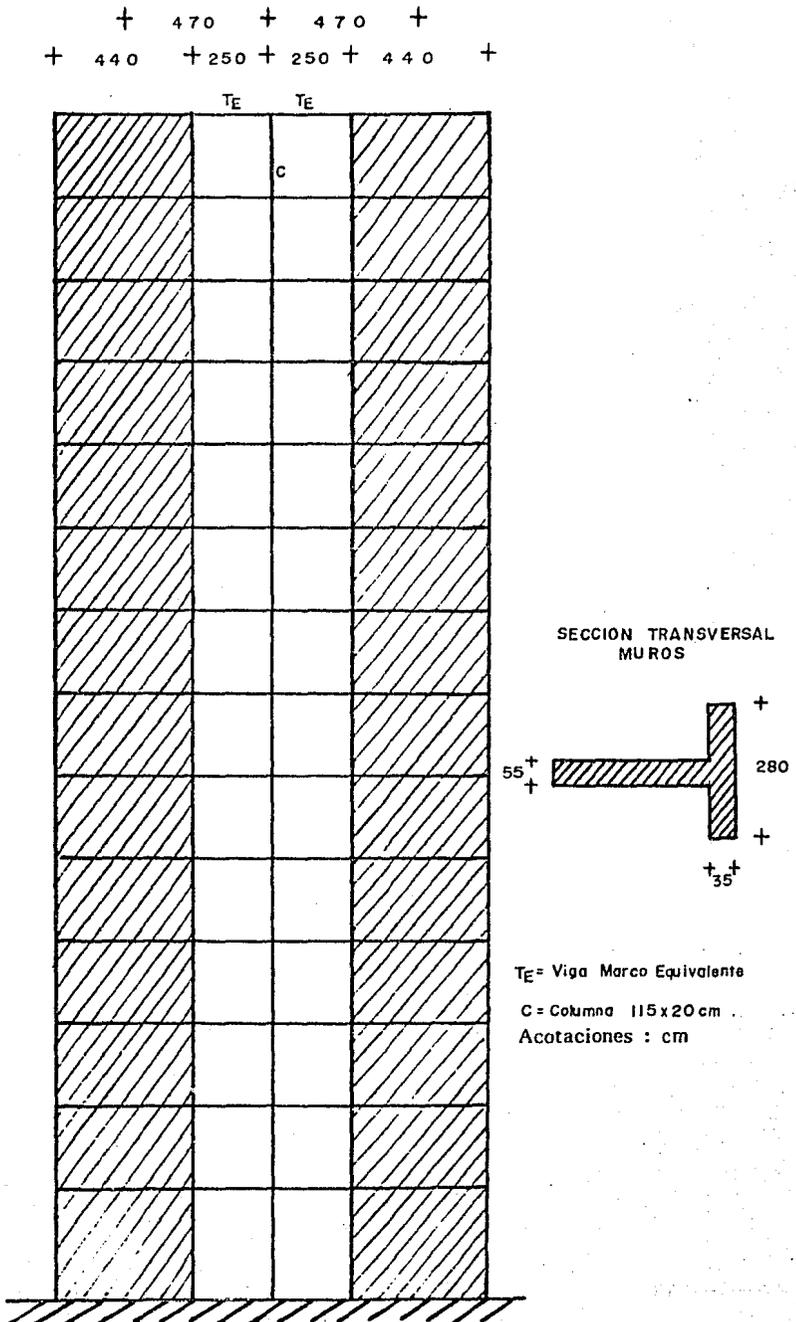
FIG. 34.- Marcos Ejes 3 y 8

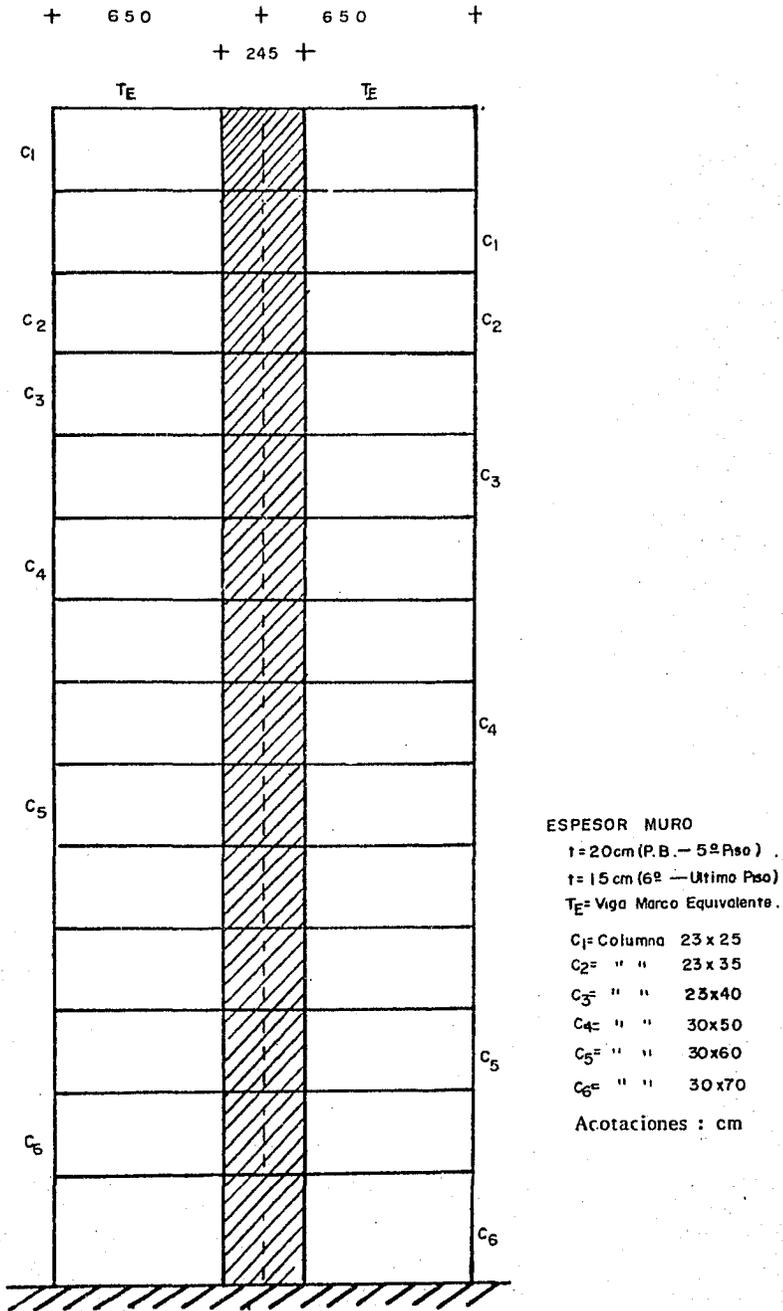
FIG. 35.— Marcos Ejes (4) y (7)

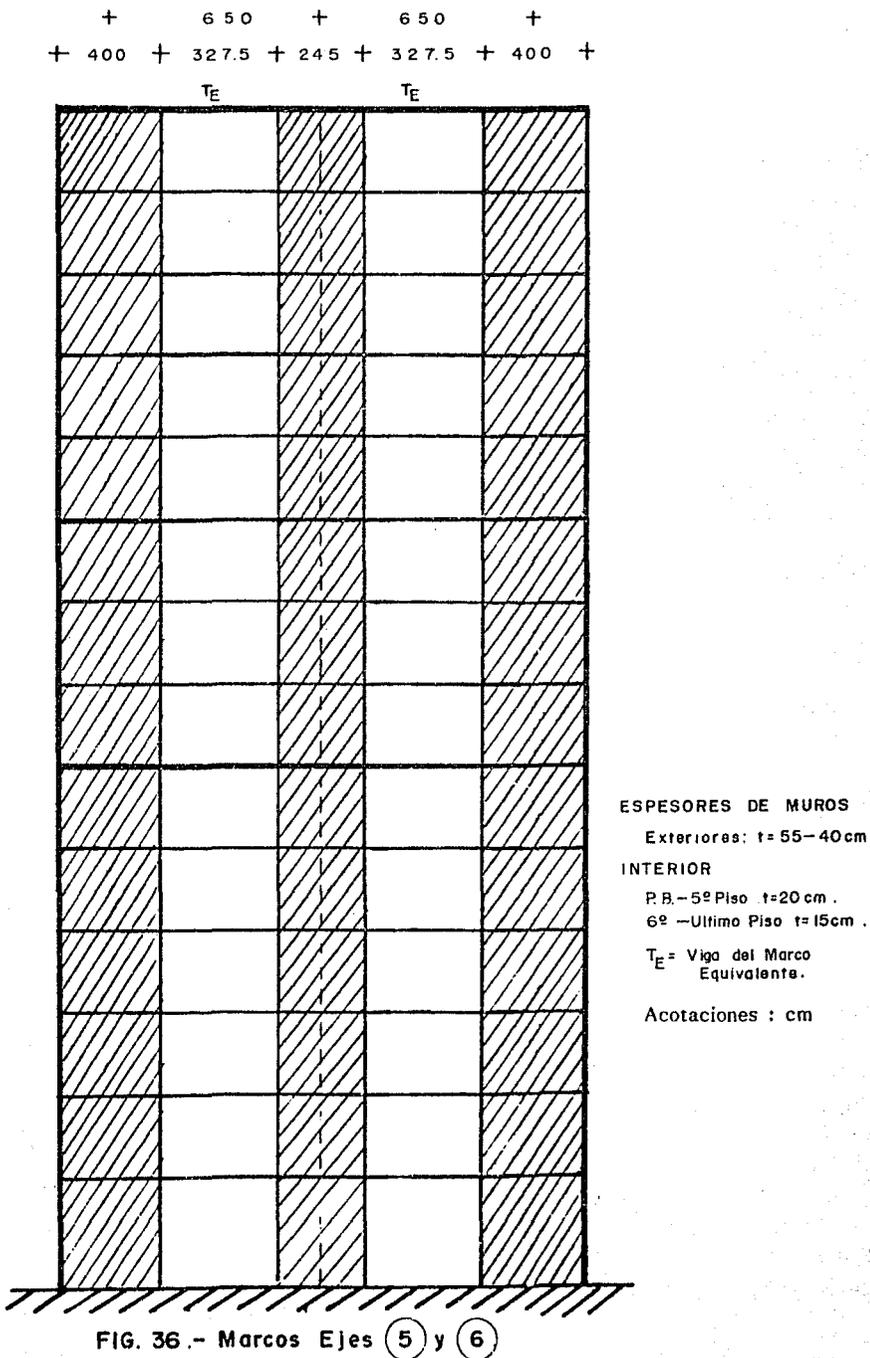
FIG. 36.- Marcos Ejes (5) y (6)
