**RESTRUCTURACION DE UN EDIFICIO DAÑADO  
POR EL SISMO DEL 19 DE SEPTIEMBRE DE 1985**

**TESIS PROFESIONAL**

**QUE PARA OBTENER EL TITULO DE  
INGENIERO CIVIL**

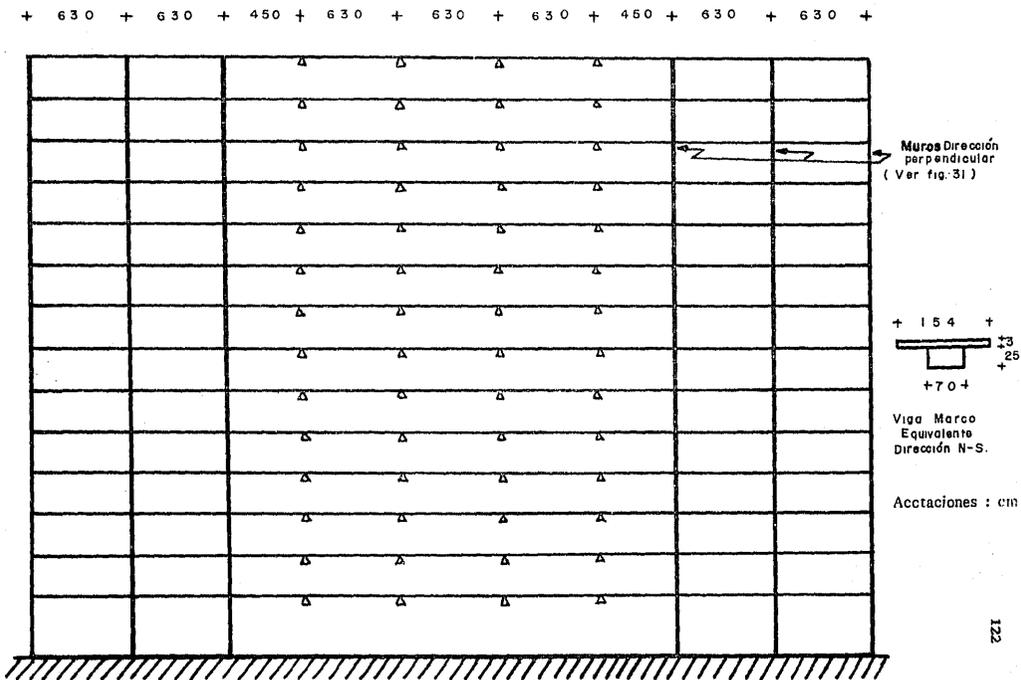
FIG. 38.- Marcos Ejes (B) y (D)

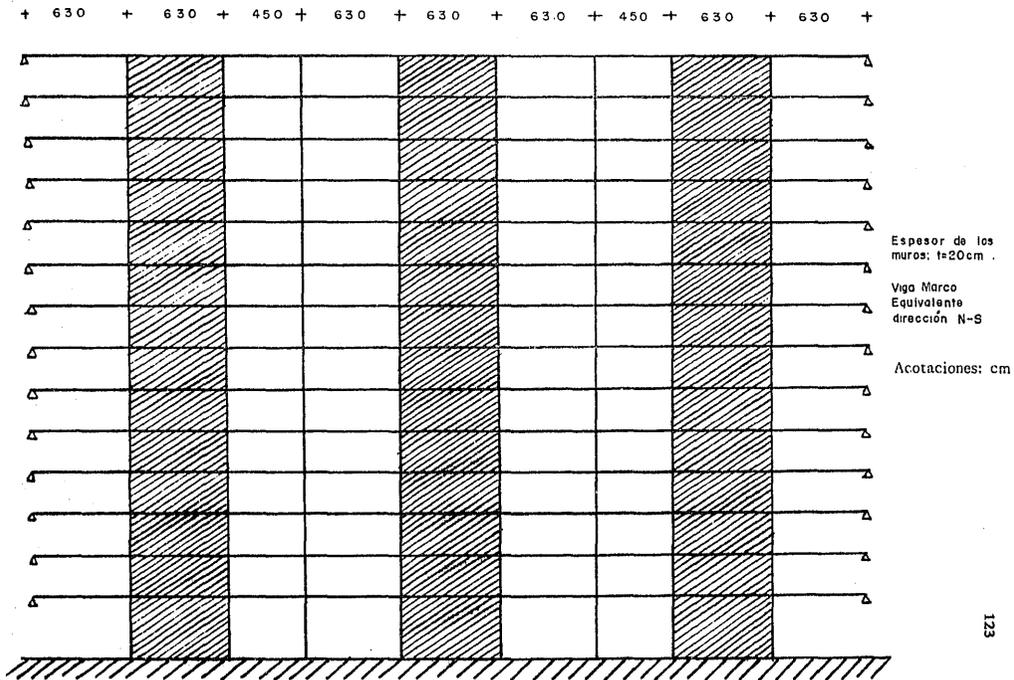
FIG. 39.— Marco Eje (C)

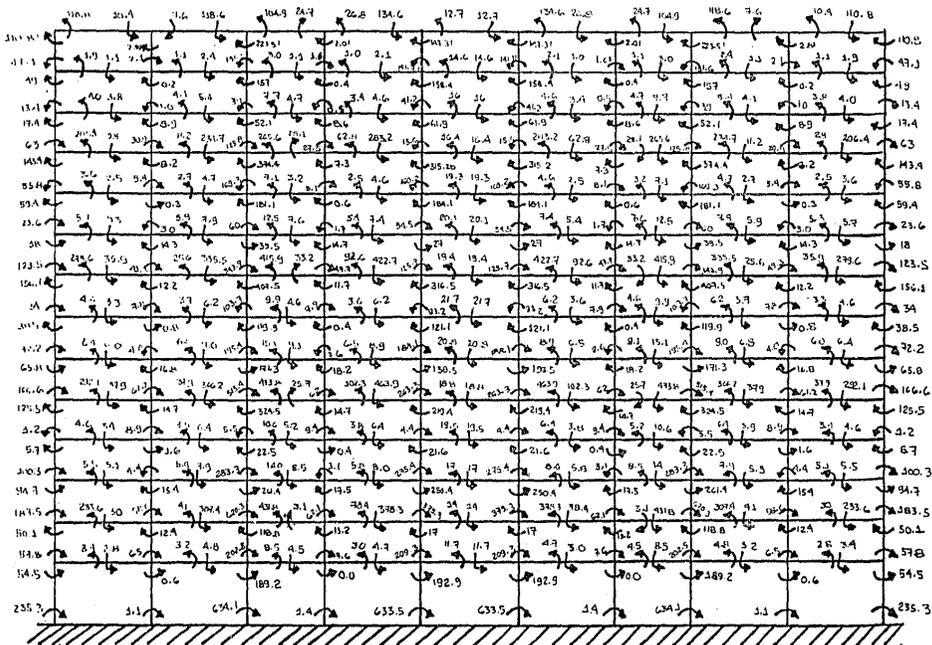
FIG. 40.- Momentos flexionantes estáticos actuantes en los "nudos"  
Marcos A y F. (Ton. m)

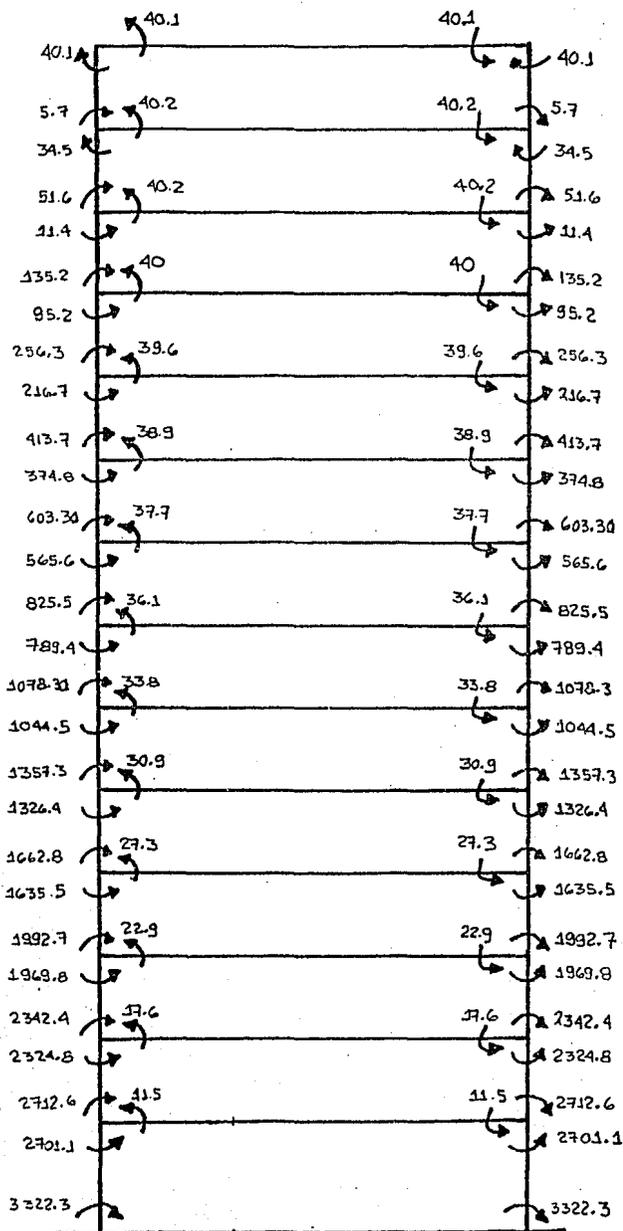
FIG. 41.- Momentos flexionantes estaticos actuantes en los "nudos". Marcos I y 10. (Ton.m)

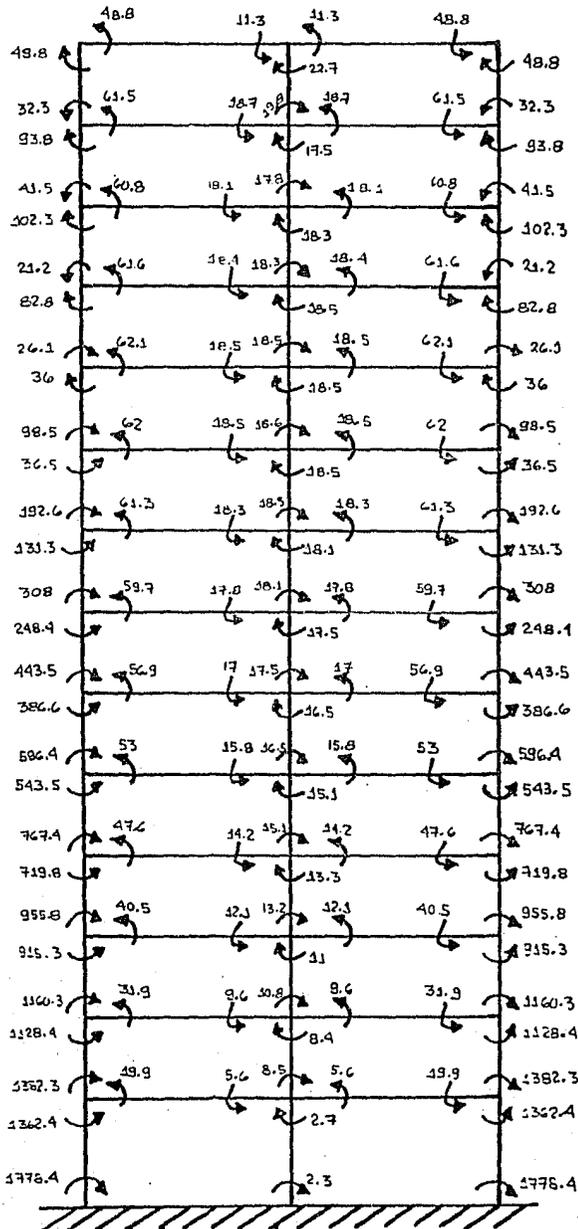
FIG. 42.- Momentos flexionantes estáticos actuantes en los "nudos". Marcos 2 y 9. (Ton.m)

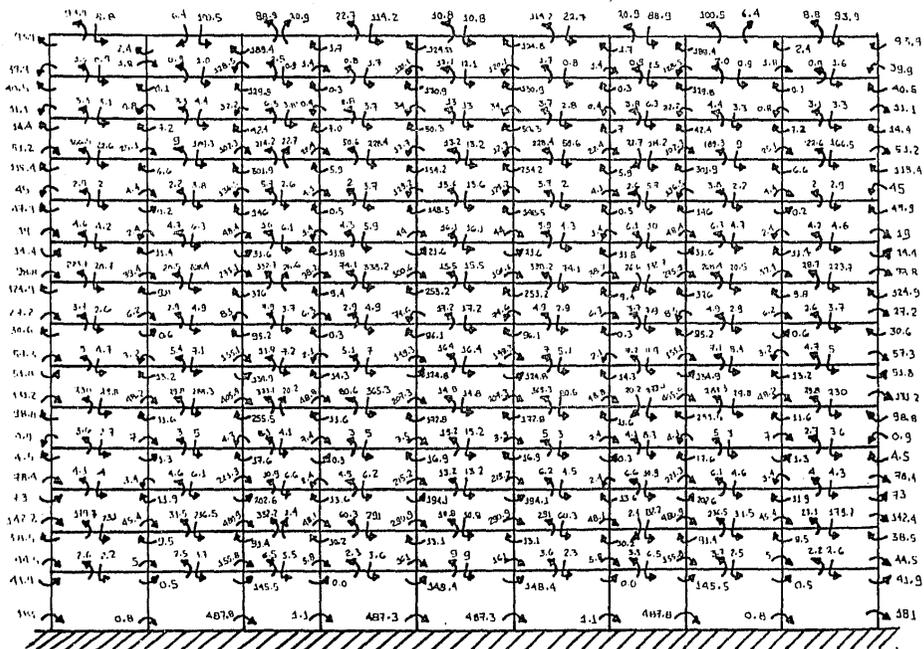
FIG. 43.- Momentos flexionantes dinámicos actuantes en los "nudos"  
Marcos Ejes A y E. (Ton.m)

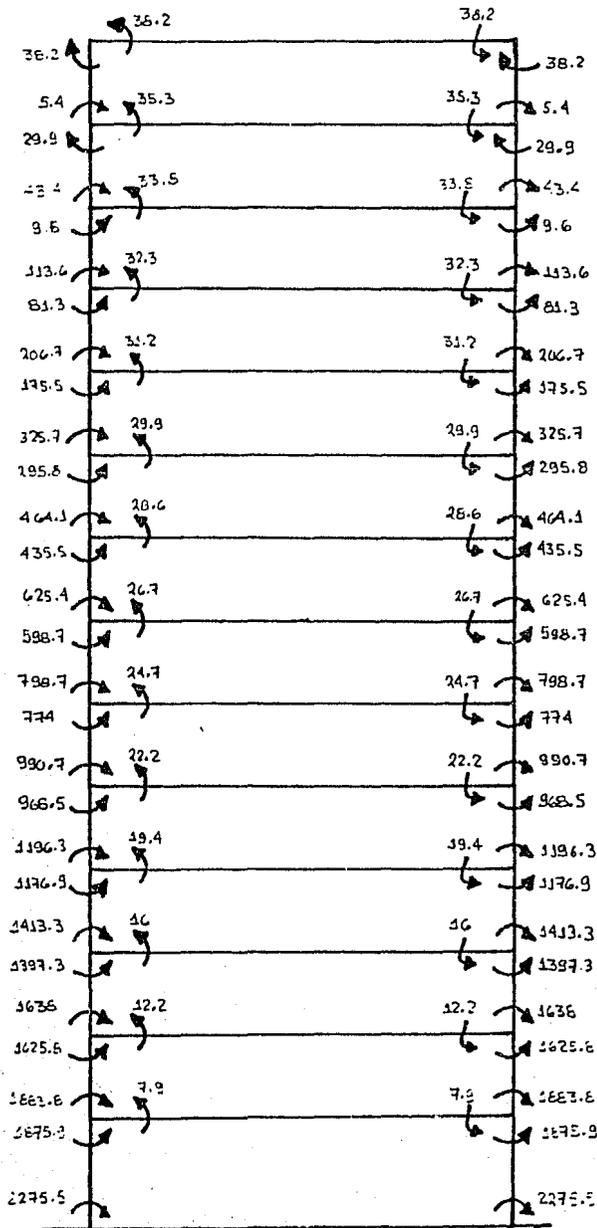
FIG. 44.- Momentos flexionantes dinámicos actuantes en los "nudos". Marcos Ejes I y IO. (Ton.m)

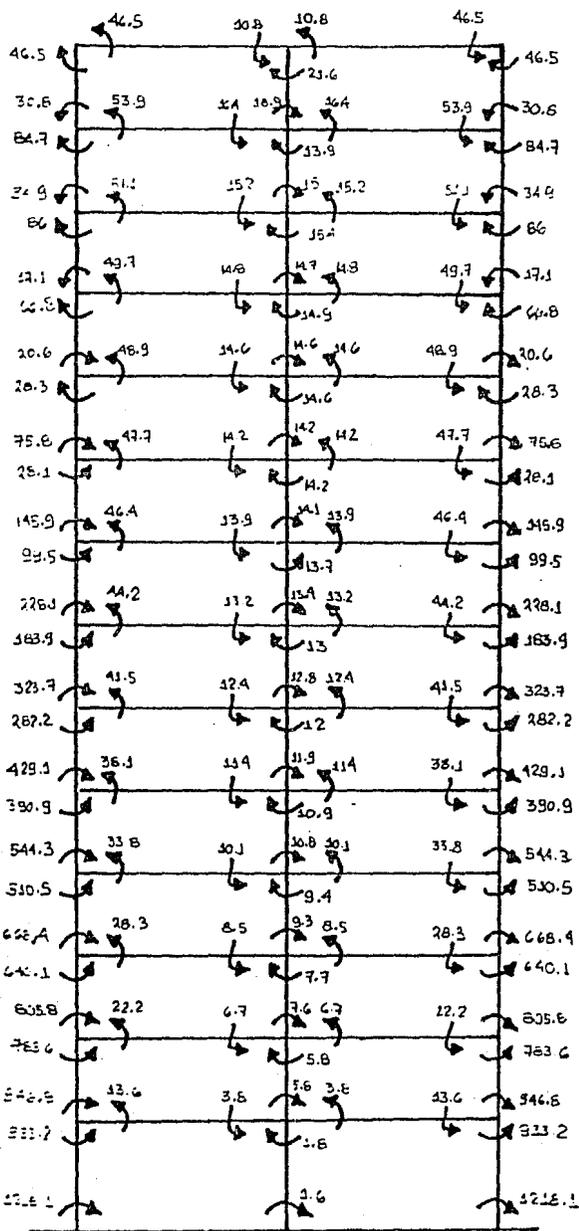
FIG. 45.- Momentos flexionantes dinámicos actuantes en los "nudos". Marcos Ejes 2 y 9 (Ton.m)

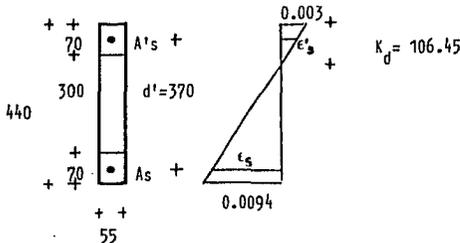
Diagrama de Deformaciones

Por comodidad, se considerará que el refuerzo se concentrará en una longitud de 70 cm en ambos extremos del muro.

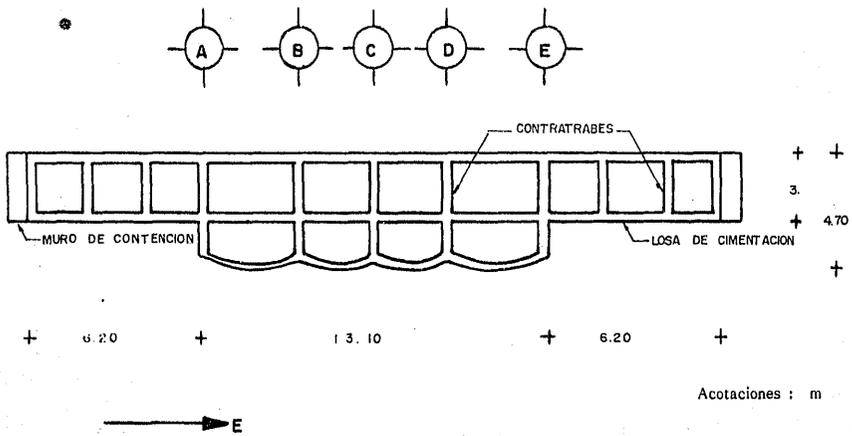
FIG. 46.- Cimentación Compensada Seleccionada.

La cimentación se va a revisar por flexocompresión por medio de la fórmula de
