**ESTUDIO PARA LA MODERNIZACION DE UN  
TRAMO DE CARRETERA**

T E S I S

QUE PARA OBTENER EL TITULO DE  
INGENIERO CIVIL

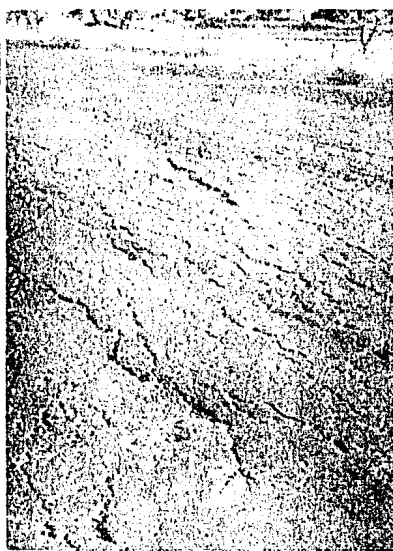
FOTOGRAFIA No. 4.- Fotografía tomada en el km. 142+000. Apreciese la deformación longitudinal con la existencia de baches y agrietamiento.
