TESIS PARA OBTENER EL GRADO
DE MAESTRA EN ARQUITECTURA

RESTAURACION DE MONUMENTOS

ARQ. ARTEMISA SERNA MONROY

- 2.3 Hipótesis de trabajo (el caso de las zonas de monumentos en la ciudad de México, fuera del Centro Histórico. Selección de un caso representativo: El Barrio de San Mateo, Churubusco.

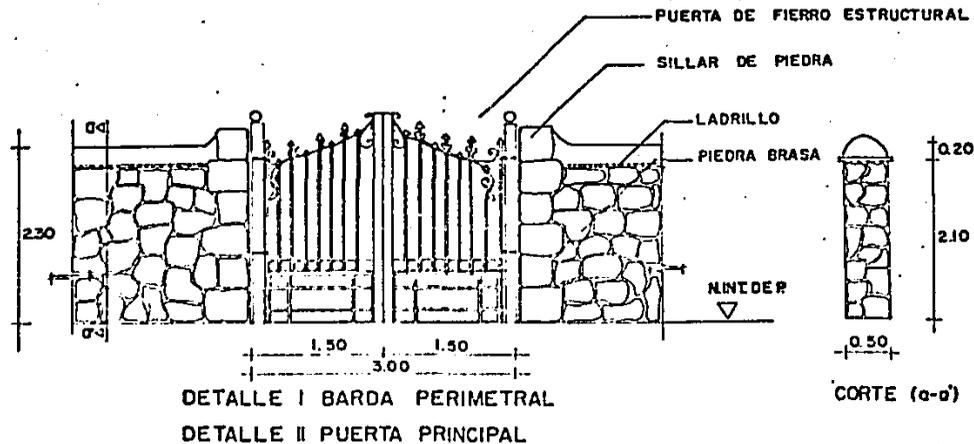
IGLESIA DE SAN MATEO EN COYOACAN D.F.
 PROYECTO DE RESTITUCION
 ESC. 1:40
 ARTEMISA SERNA MOHROY
 MARZO 1984

ALZADO

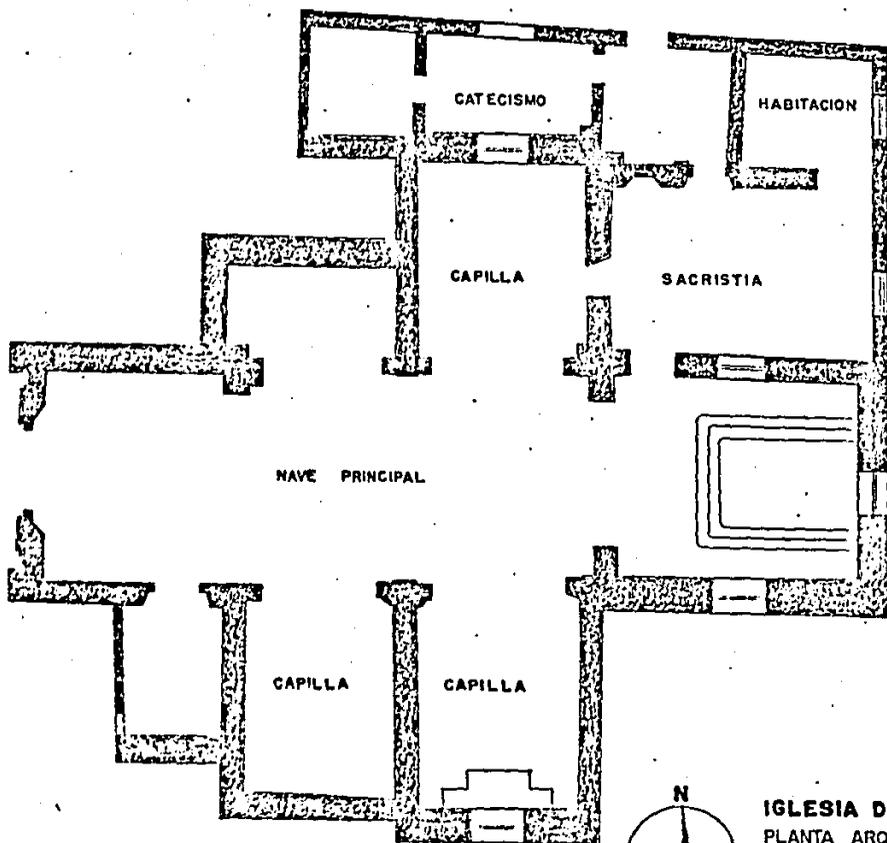
IGLESIA DE SAN MATEO EN COYOACAN D.F.

PLANTA ARQUITECTONICA ING. FELIPE LOPEZ

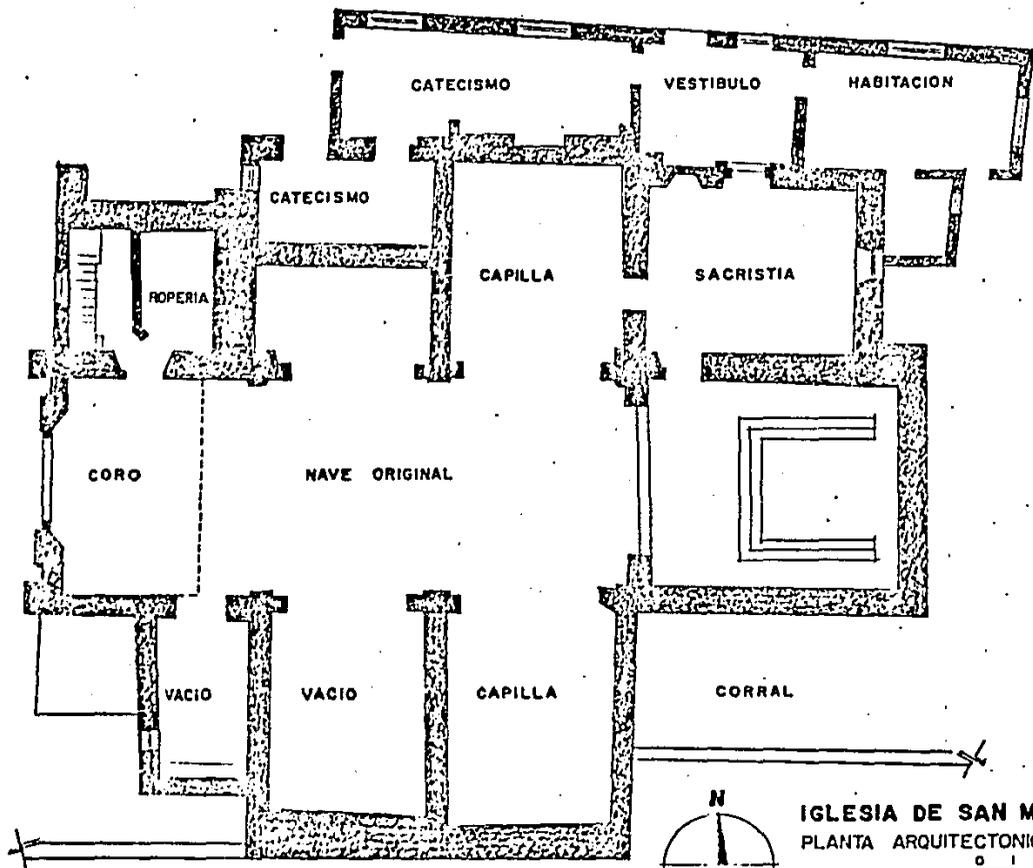
IGLESIA DE SAN MATEO EN COYOACAN D.F.

PLANTA ARQUITECTONICA ARQ. MANUEL CHACON

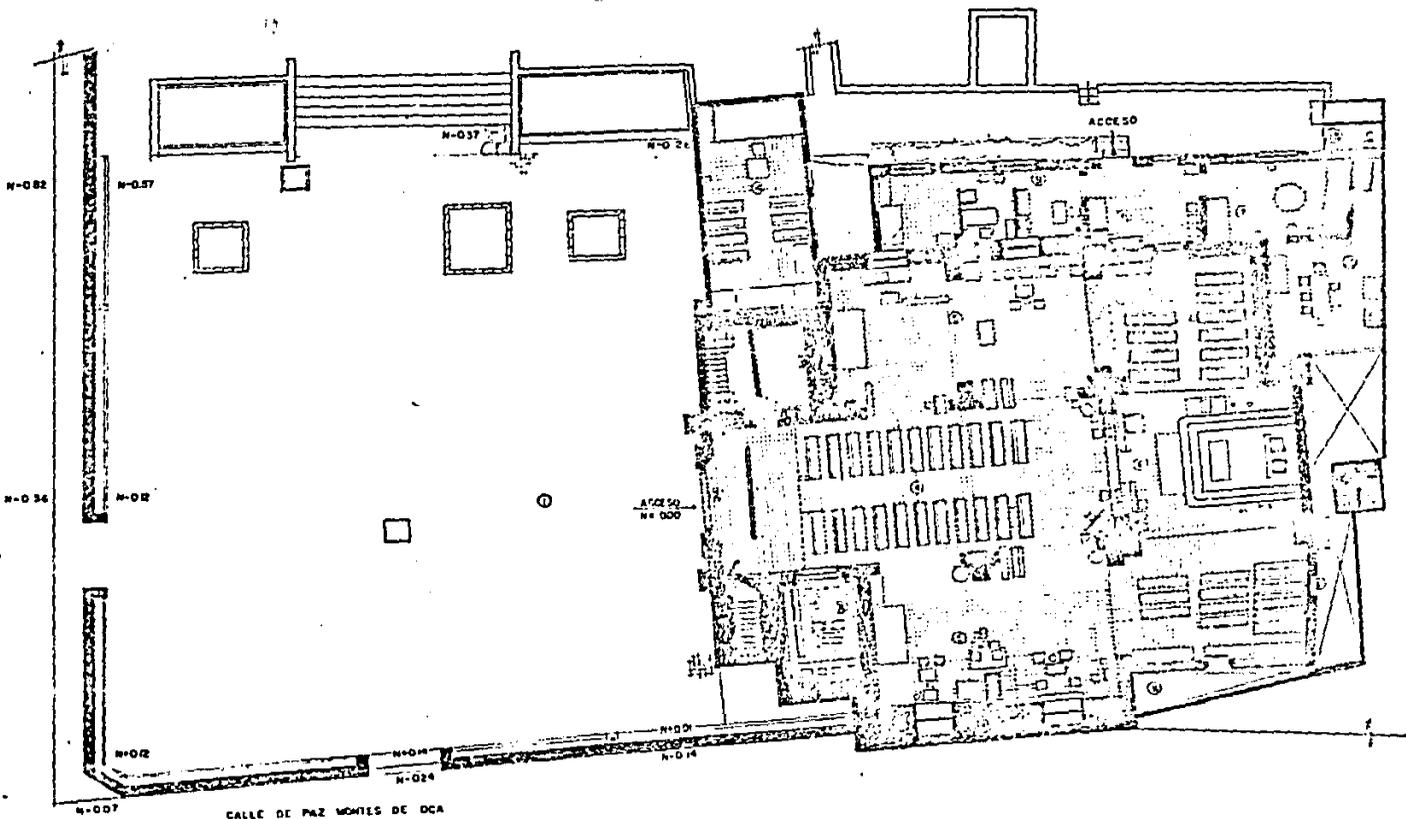
IGLESIA DE SAN MATEO EN COYACACAN D.F.
 ESTADO ACTUAL PLANTA ARQUITECTONICA
 ESC 1/100
 ARTESINA SERRA MONROY
 MAR 1976

- IGLESIA.
- 1 ALTAR
 - 2 NARTEX
 - 3 CAPILLA DEVOCIONAL
 - 4 NAVE
 - 5 CAPILLAS LATERALES

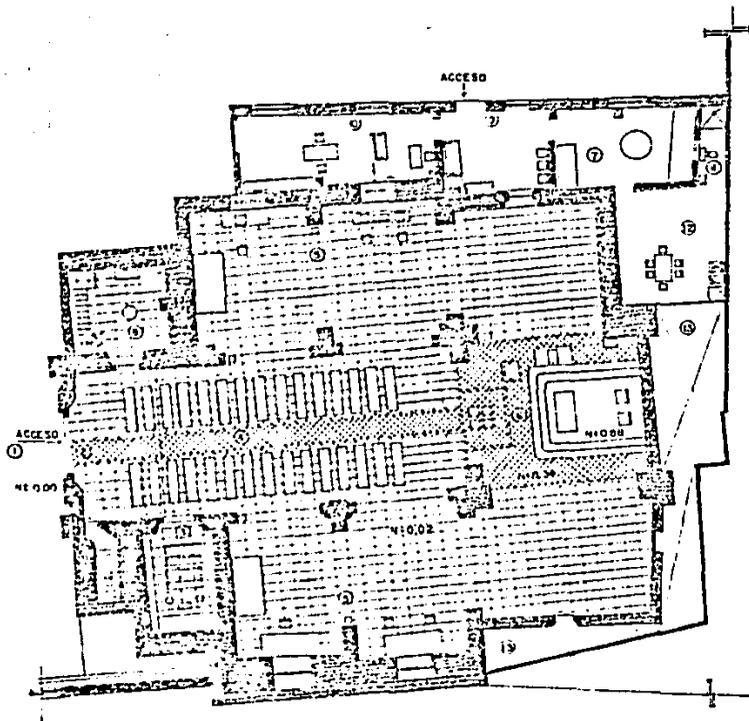
- 1 ATRIO
- 2 NARTEX
- 3 CAPILLA DEVOCIONAL
- 4 NAVE
- 5 CAPILLAS LATERALES

SE PROPONE CONSOLIDAR LAS GRIETAS DEL PRESBITERIO.

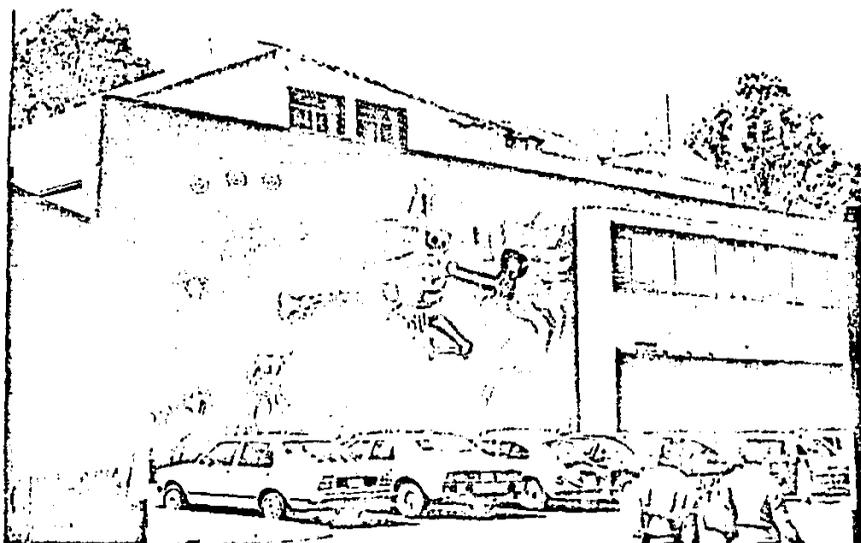
2 EXISTE SOBRE ESTE MURAL UNA PUERTA Y UNA BARDA DE PIEDRA DE RECIENTE CONSTRUCCION, QUE QUITA VISTA AL MURAL DE CHAVEZ MORADO, LABORATORIOS CIBA-GEIGY, SOBRE LA CALZADA DE TLALPAN.

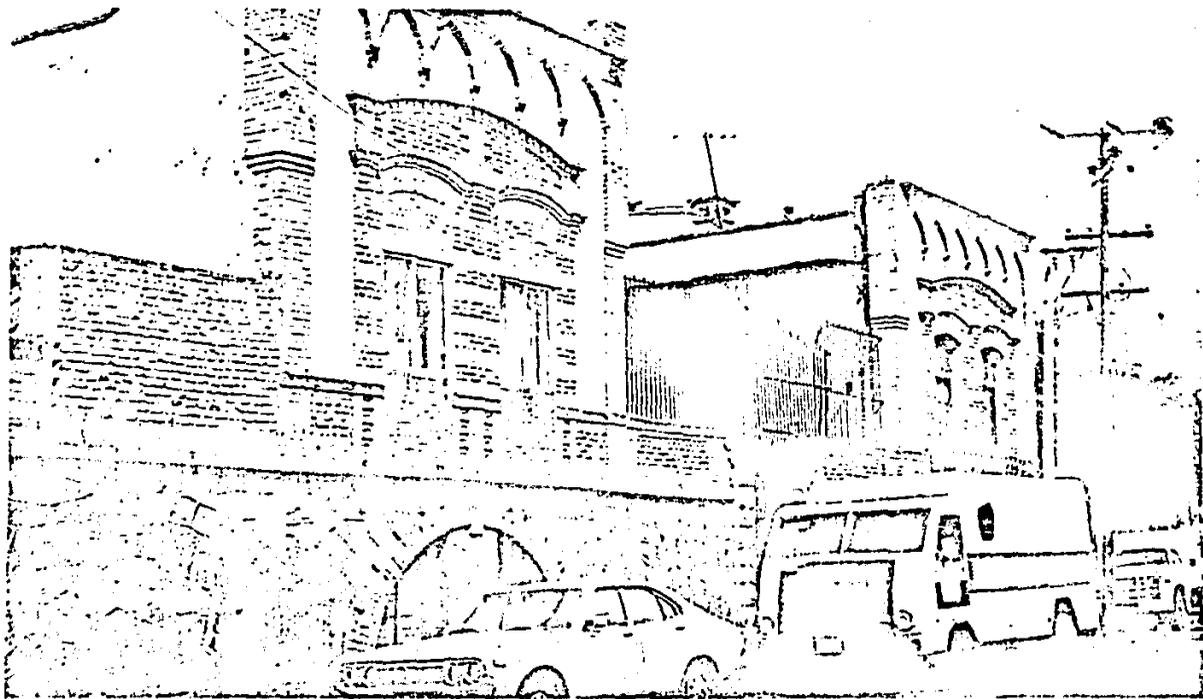
4 CASA HABITACION DUPLEX. DE 1920, DE TABIQUE APARENTE, VANOS CON ARCOS Y CERRAMIENTO CON ARCOS OJIVALES Y CORNISAS DE LADRILLO, SOBRE LA CALLE DE HEROES DEL 47.

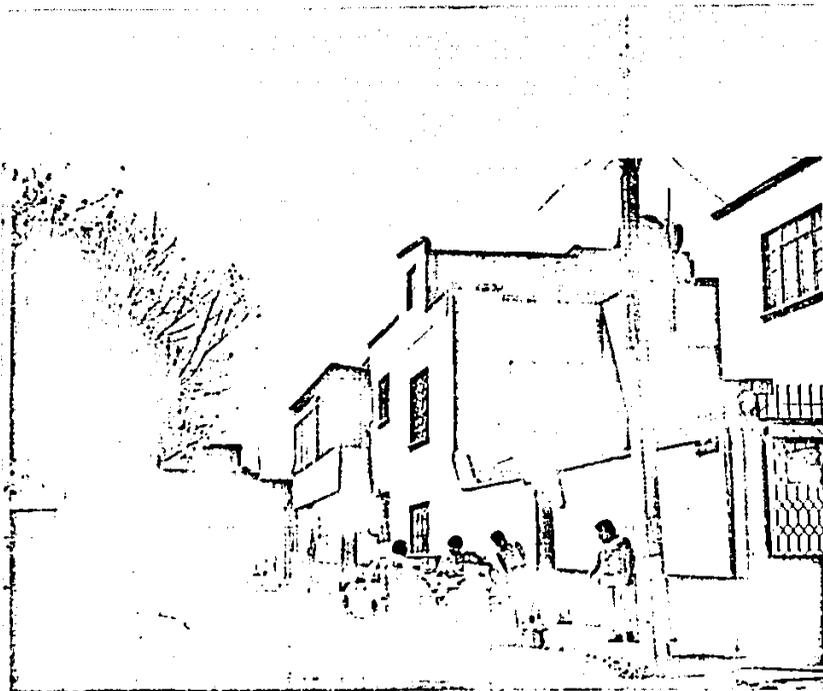
5 LABORATORIOS FOTOGRAFICOS CONSTRUIDOS ALREDEDOR DE 1940, QUE NO SE INTEGRAN AL CONTEXTO. SOBRE LA CALLE DE JOSE MARIA GONZALEZ.

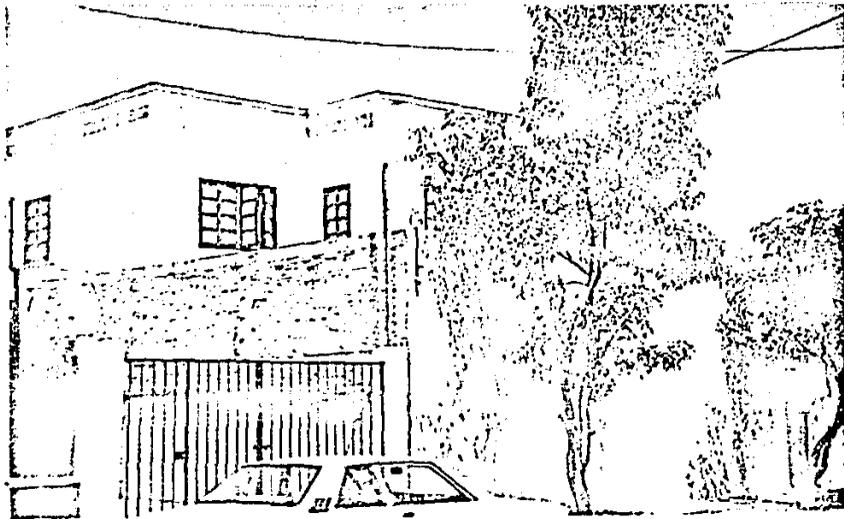
CASA HABITACION DE 1925 EN BUEN ESTADO, COMO SE APRECIA EN LA FOTOGRAFIA TIENE UNA BARDA CONSTRUIDA RECIENTEMENTE MUY MODERNA.

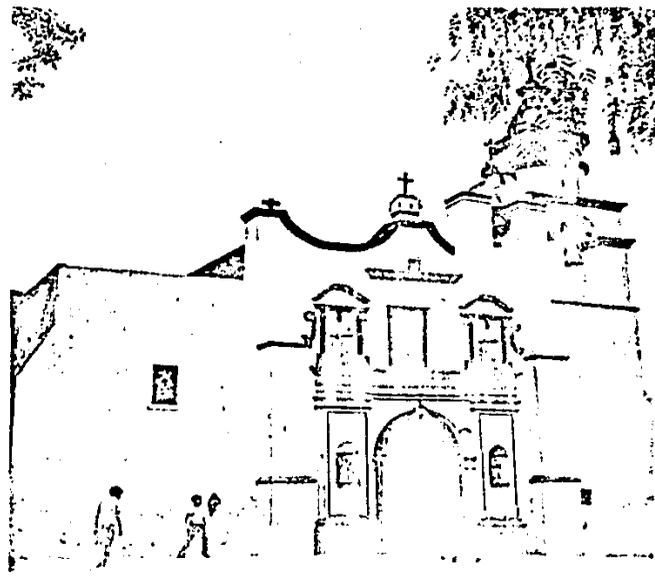
46 FOTOGRAFIA ANTES DE CONSTRUIR LA BARDA
ATRIAL, QUE MUESTRA COMO LOS NIÑOS DE-
TERIORAN LA FACHADA DE LA IGLESIA.

Otro de los principales problemas de uso del suelo es la carencia de espacios abiertos, originando una gran insuficiencia de este uso, generando que la población juegue en el atrio de la Iglesia, causando deterioro al monumento.
