**ASESORÍA
TÉCNICA PARA
LA
RECONSTRUCCIÓN
EN EL BARRIO
DE TEPITO
TENOCCHITTLAN 227**

TESIS PROFESIONAL

**ARQUITECTURA
AUTOGUBIERNO.**

1988

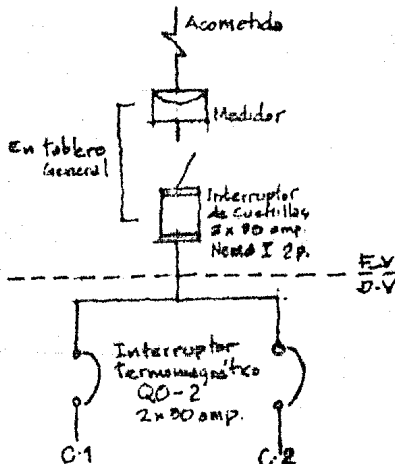
NUEVA VECINDAD
TENOCHTITLAN-27
 PLANO:
INSTALACION
ELECTRICA Y GAS.
 ESC 1:50 PLANO Nº
PROTOTIPO I-2

PLANTA BAJA

PRIMER NIVEL

CUADRO DE CARGAS

CIRC.	1/2"	3/4"	1"	TOTAL
0-1 PM	3	0	0	1250
0-2 PM	1	0	0	750
				2000

OBSERVACIONES:
 Diametro de tubería interior no especificada ϕ 19 mm.

DIAGRAMA UNIFILAR
