UNIVERSIDAD NACIONAL AUTONOMA
DE MEXICO

ANALISIS DE FALLAS ESTRUCTURALES OCURRIDAS
DURANTE LOS SISMOS DEL 19 Y 20 DE SEPTIEMBRE
EN LA CIUDAD DE MEXICO

INGENIERIA CIVIL

1988
TESIS CON
FALLA DE ORIGEN

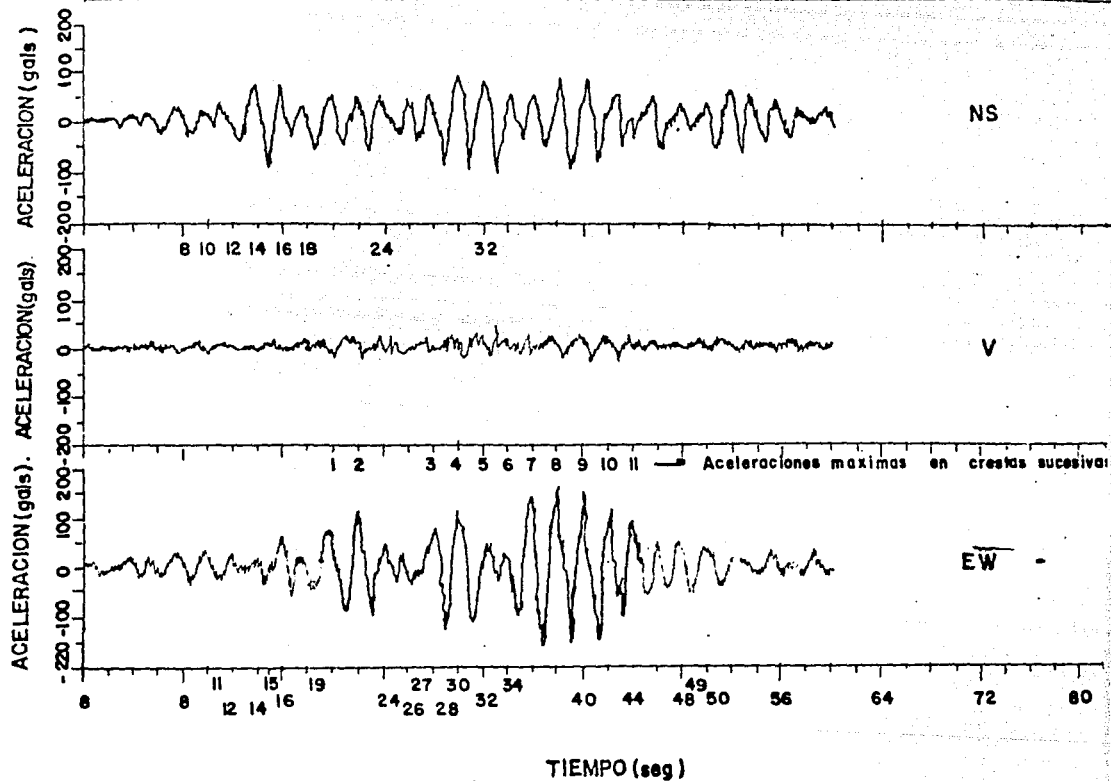
Fig. 13. Acelerograma del sismo del 19 de Septiembre de 1985, obtenido cerca del laboratorio de resistencia de materiales de la SCT, en Xola y Av. Universidad, en la Ciudad de México.

La trascendencia de dicho registro es debida a que el acelerógrafo se localiza en un suelo muy similar a los lugares donde se localizaron los mayores daños. Se considera que los acelerogramas obtenidos en SCT son los que representan con mayor fide

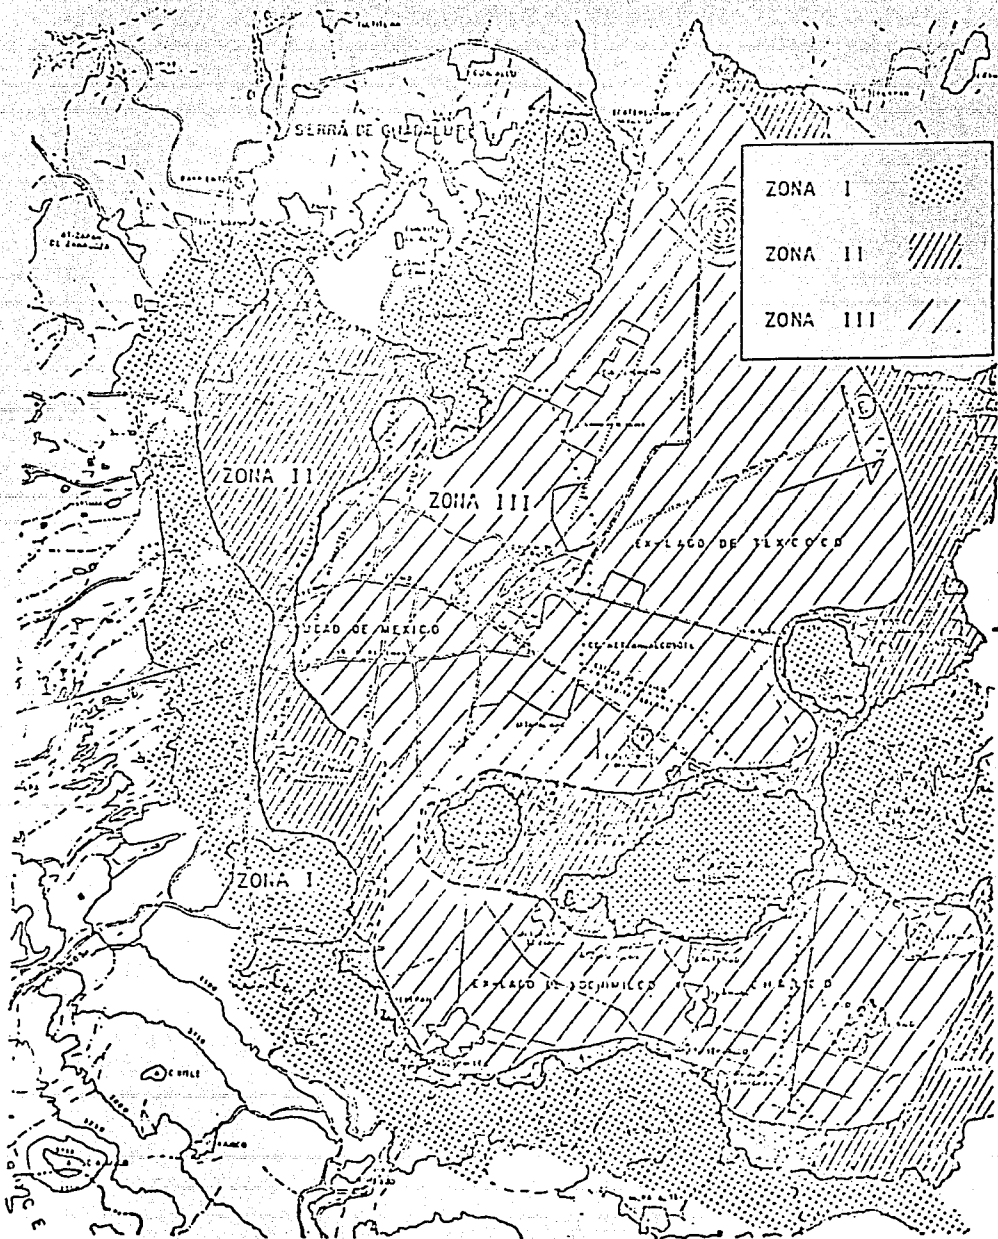
Fig. 1. Zonificación Geotécnica de la Ciudad de México.

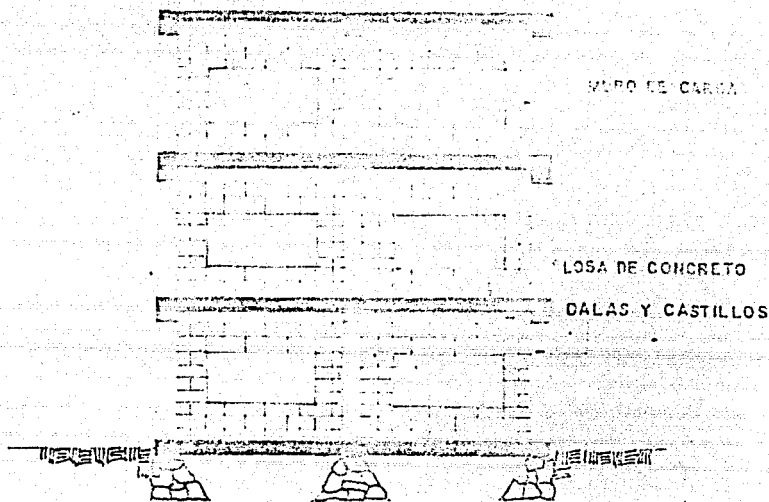
Fig. 3.2 Modelo de una estructuración antigua realizada en mampostería. Tomado de Del Valle, C.E., Comportamiento de las estructuras, Revista Mexicana de la Construcción No. 347, p. 38.

Estas estructuras presentan problemas de comportamiento estructural, frente a cargas laterales ocasionadas por: falta de confinamiento por elementos estructurales, escaso mantenimiento, agrietamientos producidos por hundimientos diferenciales y/o sistemas anteriores, carecer de un diafragma rígido en la parte superior de los muros que distribuya la fuerza sísmica a los distintos muros orientados en dos direcciones perpendiculares. Algunas veces se realizan remodelaciones en las que se cambia de lugar a los muros o se quitan creando discontinuidades en resistencia y rigidez. Estas estructuras se han empleado en templos y edificios coloniales (algunas de ellas con varios cientos de años) residencias, edificios comerciales, por lo general de tres pisos. Fig. 3.2.

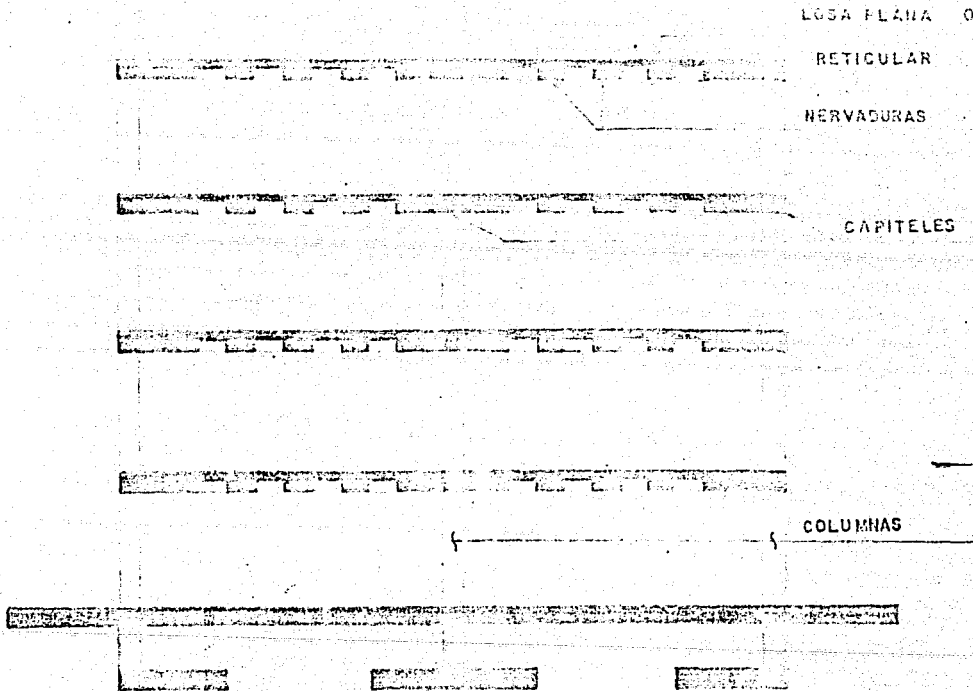
Fig. 3.5 Modelo típico de una estructura esquelética con losa reticular.

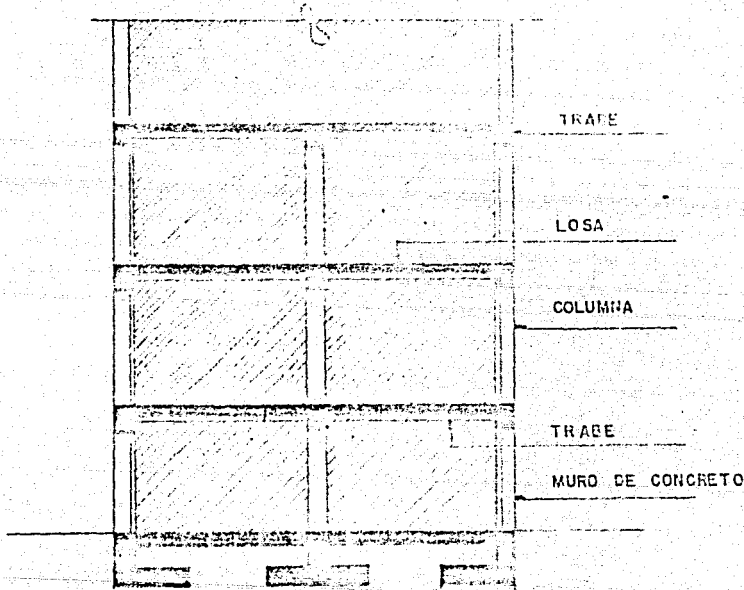
Fig. 3.6 Estructura esquelética con losa maciza y elementos rigidizantes. Tomado de Del Valle, C., Enrique "Comportamiento de las Estructuras", Revista Mexicana de la Construcción No. 374 p. 38.

cuya existencia es tomada en cuenta en el análisis. La estructura es menos sensible a la presencia y colaboración de muros divisorios. Pocos edificios, con estos sistemas estructurales presentan daños. Fig. 3.6 y 3.7.

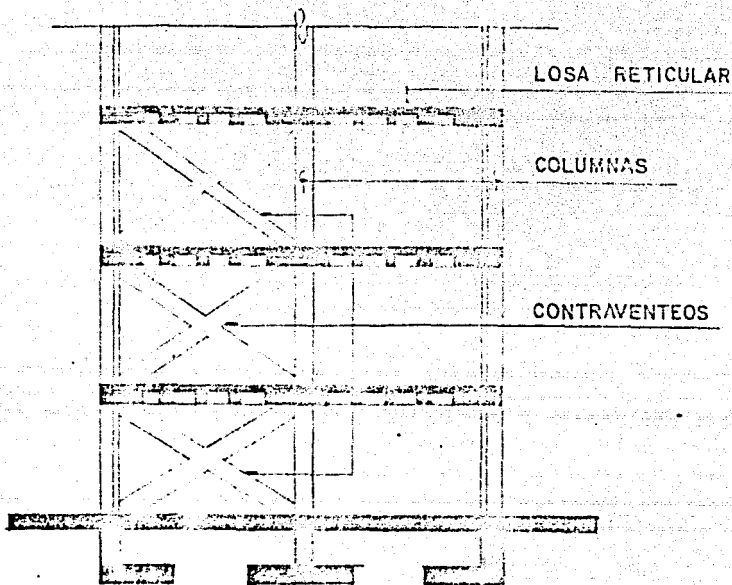
Fig. 3.7 Estructura esquelética con losa reticular y elementos rigidizantes.

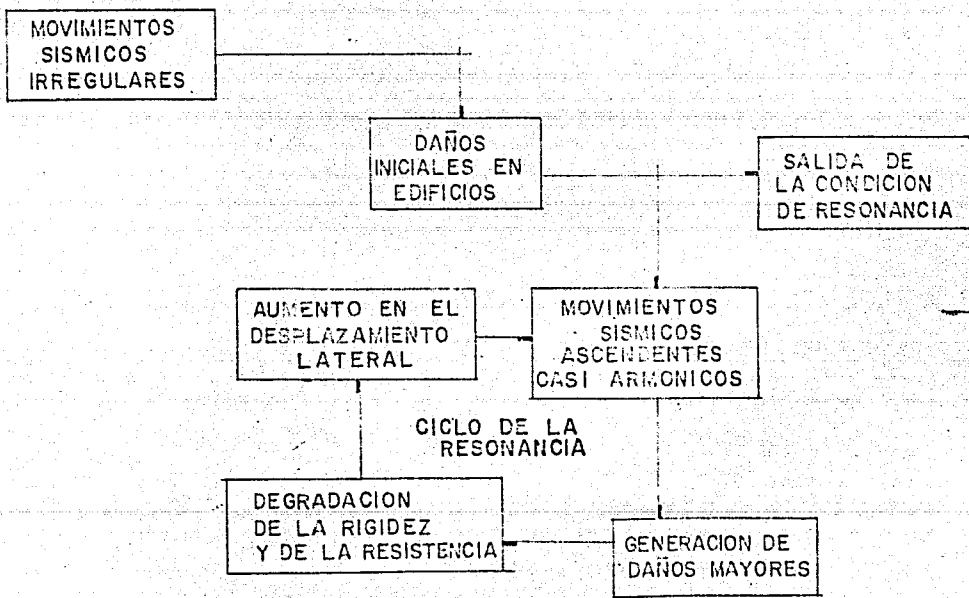
Fig. 3.10 Mecanismo de la respuesta estructural.

mínuyen aumentando su periodo de vibración, se producen grandes desplazamientos laterales originados al chocar con edificios vecinos, la pérdida de resistencia y rigidez es mayor, en consecuencia se extienden los daños provocando desplazamientos excesivos (efecto P Δ , Chicoteo en plantas superiores) resultando así el colapso en menos de un minuto. Ver figura 3.10

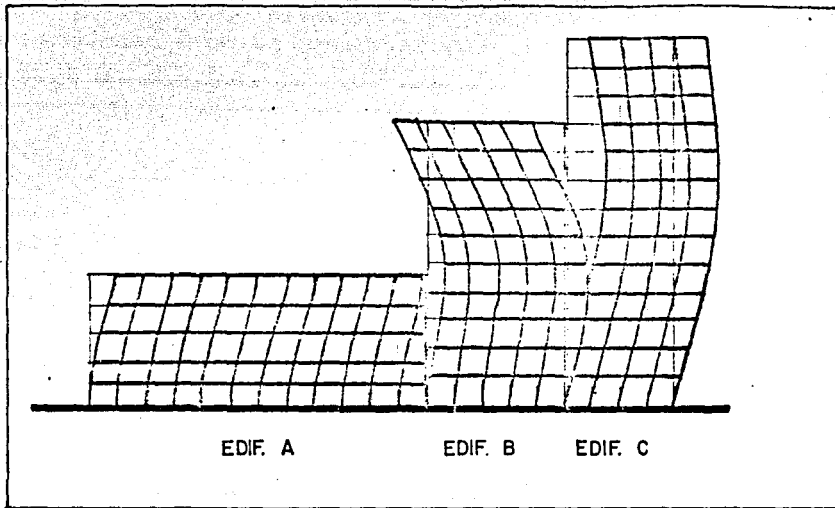
Fig. 5.4 Se representa una idealización de las estructuras que intervinieron en golpeteo que supuestamente causó el colapso parcial del edificio B atribuido a la no coincidencia de entrepisos (edificios A y B) y a las diferentes configuraciones de los edificios A y C.

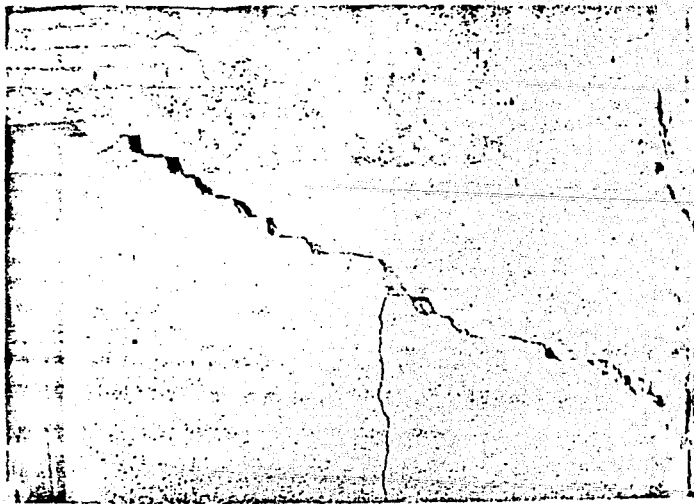
Fotografía 5.6 Falla por cortante en un muro "confinado" sólo por un castillo (en la parte superior derecha de la fotografía) con un estuerzo longitudinal dado por 2 varillas de ϕ 3/8".

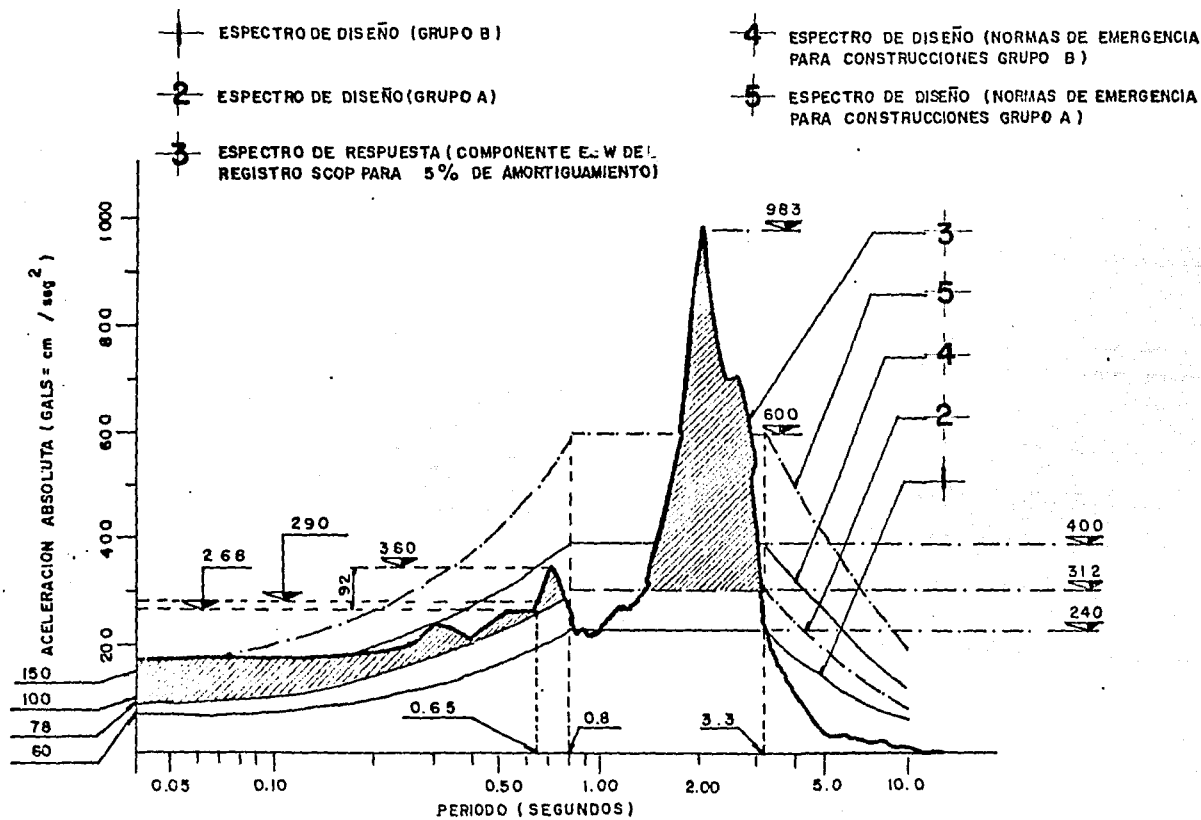
FIG. . ESPECTROS DE DISEÑO DE RESPUESTA PARA LA ZONA COMPRESIBLE DE LA CIUDAD DE MEXICO.
