**CONSTRUCCION DEL CENTRO DE COMPUTO
Y SALA BANCARIA DE NACIONAL FINANCIERA, S. A.**

TESIS PROFESIONAL
QUE PARA OBTENER EL TITULO DE
INGENIERO CIVIL
P R E S E N T A
JESUS GUILLERMO HERNANDEZ GOMEZ

1989

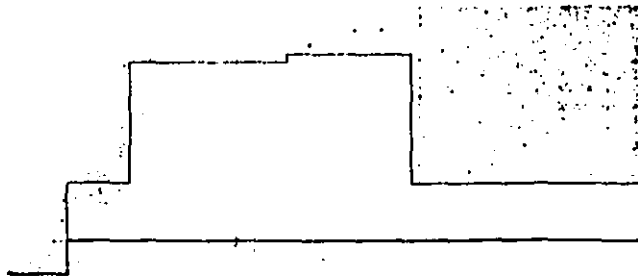
FACHADA SUR

FACHADA NORTE

FACHADA ORIENTE

FACHADA PONIENTE
