# MUSEO NACIONAL FOTOGRAFICO

T E S I S

A r q u i t e c t o

TESIS PROFESIONAL AGOSTO 1980

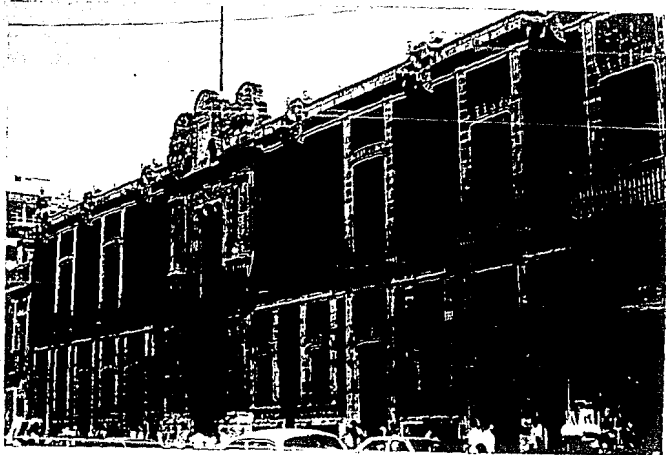
MUSEO DE LA CIUDAD DE MEXICO. Ubicado en la Avenida Pino Suarez No. 2  
en el Centro Historico.

Es una adaptación de lo que antes fue el Palacio de los Condes de Santiago de Calimaya y una vecindad. Formado por una composición asimétrica en la fachada, debido a la ubicación del acceso; cuenta con elementos verticales clásicos de su arquitectura colonial, respondiendo a su contexto urbano. La proporción del vano y el macizo sigue una
