UNIVERSIDAD NACIONAL AUTONOMA DE MEXICO  
FACULTAD DE ARQUITECTURA  
DIVISION DE ESTUDIOS DE POSGRADO

MAESTRIA EN ARQUITECTURA  
RESTAURACION DE MONUMENTOS  
PRIMER SEMESTRE 1991

TEMA DE TESIS:  
HACIENDA MOLINO DE FLORES: Análisis y Propuesta de Restauración

DIRECTOR:  
MA. EN ARQ. JOSE MANUEL MIJARES Y MIJARES  
AUTOR:  
ARQ. CLAUDIO BERNARDO OSTRIA GONZALEZ

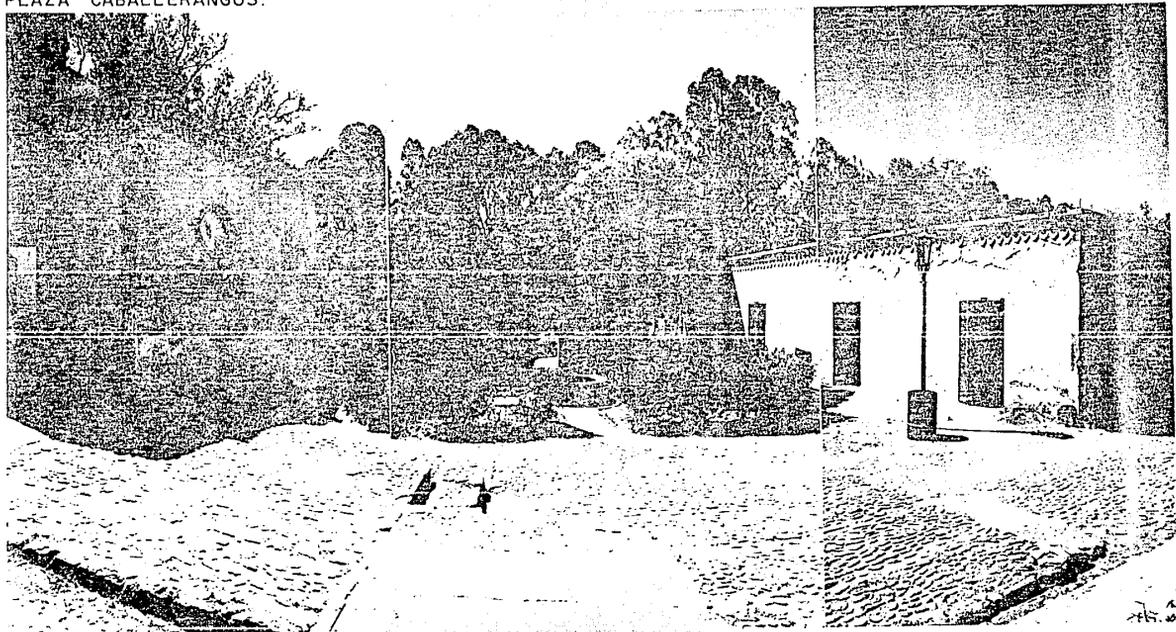
## PLAZA CABALLERANGOS.

OBSÉRVESE A UN COSTADO IZQUIERDO EL CURATO, AL FONDO LOS CABALLERANGOS Y A LA DERECHA, LAS MONTURAS. Fotografía: 1990

Los vanos de las puertas tienen derrame y el remate superior del muro -que recuerda a los templos egipcios- fue ejecutado con ladrillo. Además se puede observar en la parte superior del muro, restos de decoración con forma de guirnalda y florones o rosetones de cuatro pétalos.

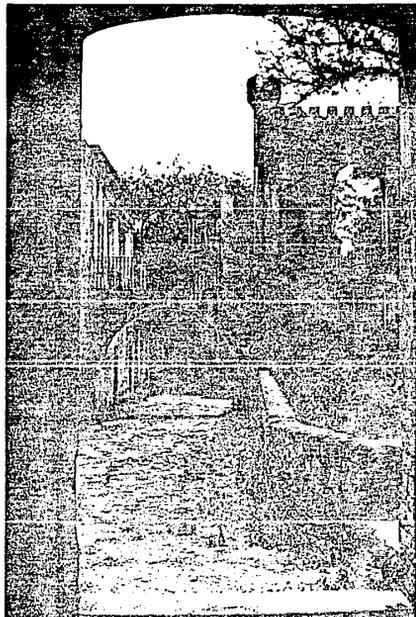
ZONA ADMINISTRACION.

El estado de alteración creciente se debe en gran medida a que han desaparecido totalmente las cubiertas del resto de las construcciones y al no existir éstas como elementos rigidizantes y de protección, los muros han quedado sin amarra superior, lo cual ha provocado con el tiempo fisuras y grietas de diversa magnitud, además de humedades y parásitos vegetales fundamentalmente.

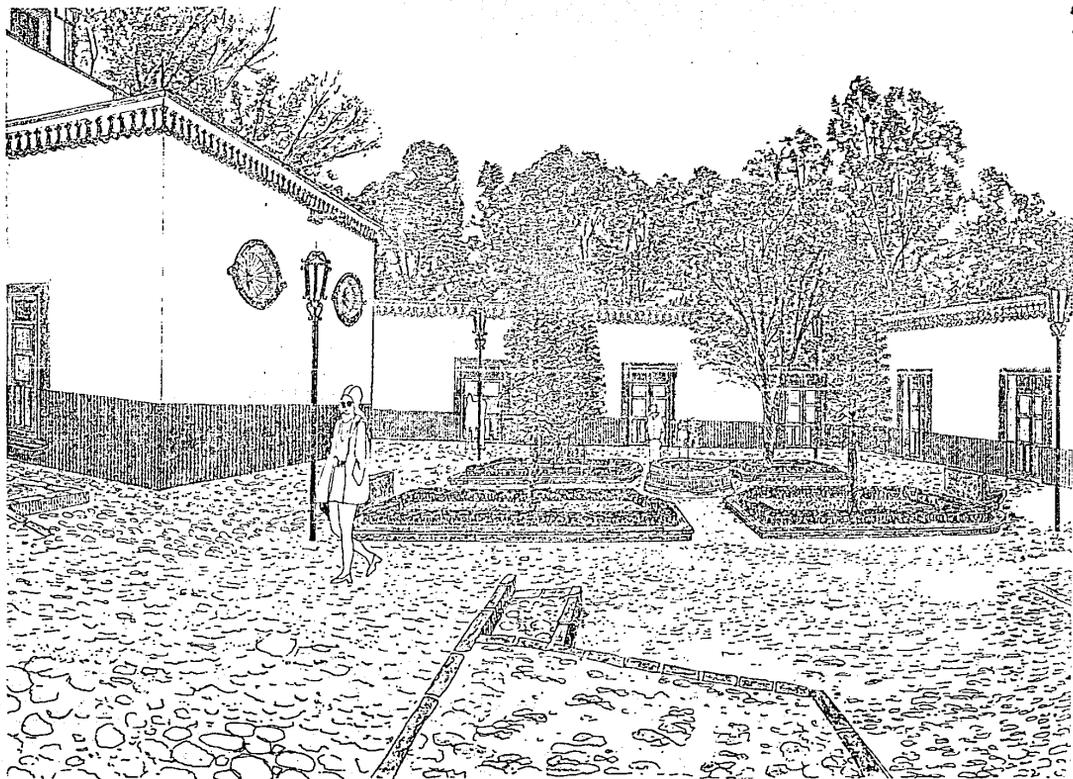
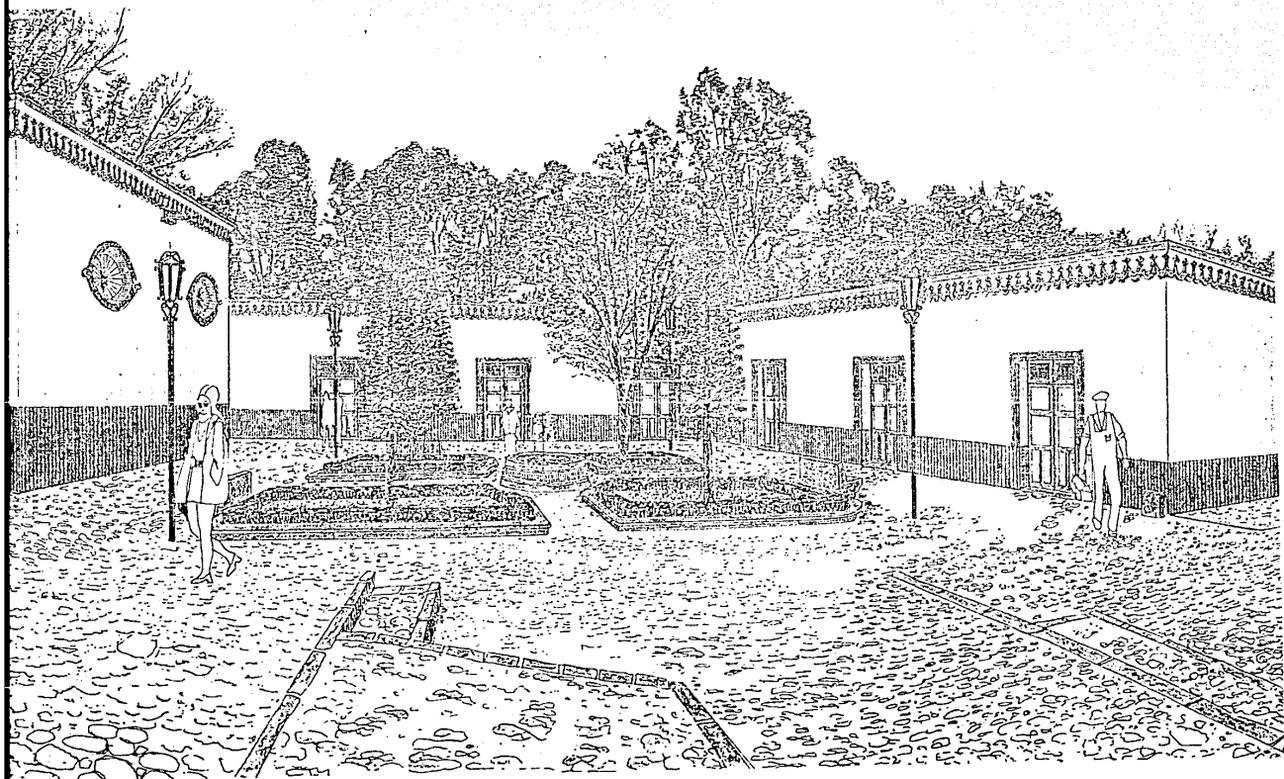
PLAZA CABALLERANGOS. PROPUESTA

En este caso prácticamente no existe edificio, solo plataformas a diferentes niveles y dos muros fachadas perimetrales (noroeste y norponiente), lo que hace imposible e improcedente su reconstrucción espacial y constructiva, ya que se atendería con el valor de autenticidad del mismo.

Aprovechándonos de los dos niveles existentes, se recoge la espacialidad que éstos sugieren en un edificio nuevo, con una estructura metálica modular, al estilo del referido anteriormente (Troje III).

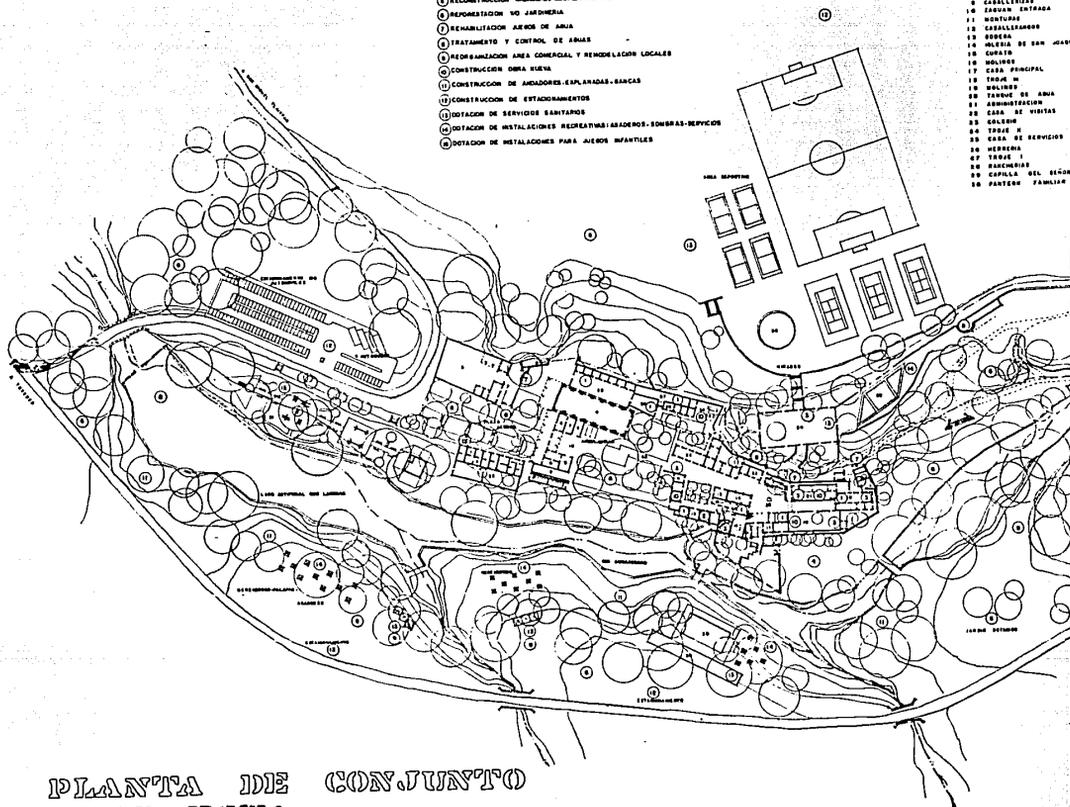
PLANTA DE CONJUNTO  
PROPUESTA

- 1 TIENDA DE PAN
- 2 MURD DE PAN
- 3 BANCAS
- 4 TIRACAL
- 5 ADMINISTRACION
- 6 PORTAL
- 7 TALLERES
- 8 ESCUELA
- 9 CALLEJAS
- 10 PASADIZO ENTRADA
- 11 MONUMENTO
- 12 CALLEJAS
- 13 ALBOS
- 14 ALBOS DE SAN JUAN
- 15 CORTADO
- 16 BANCAS
- 17 CASA PRINCIPAL
- 18 TALLER
- 19 BANCAS
- 20 PASADIZO DE AGUA
- 21 ADMINISTRACION
- 22 CASA DE VISITAS
- 23 COLEJO
- 24 TALLER
- 25 CASA DE SERVICIOS
- 26 VEREDAS
- 27 TALLER I
- 28 BANCAS
- 29 CALLEJAS DEL SECCO
- 30 PASADIZO FAMILIAR

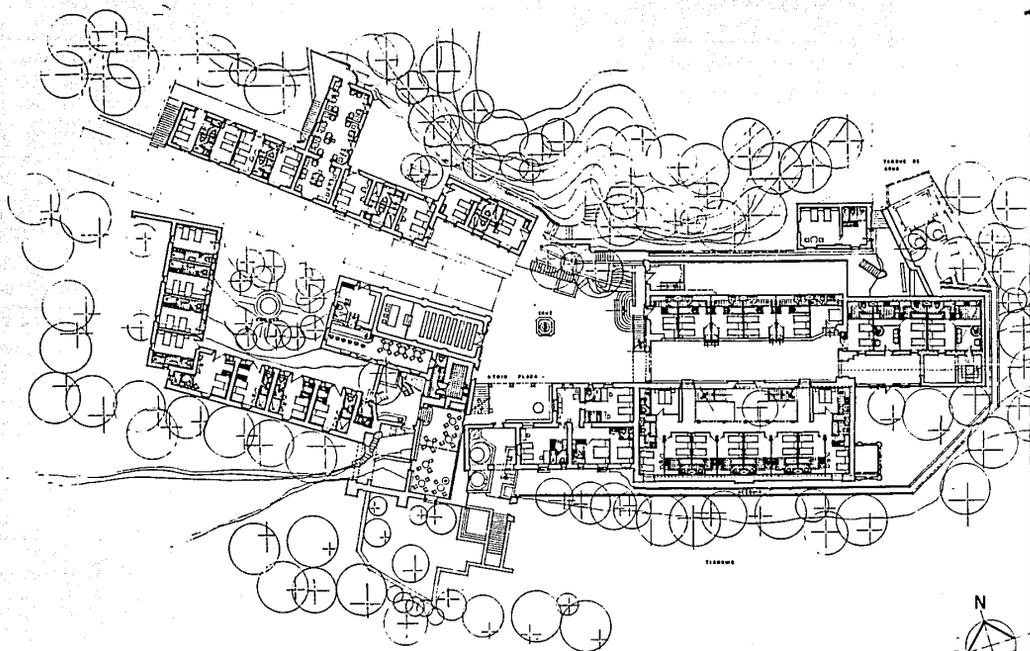
PLANTA SECTOR DE ESTUDIO  
**PROPUESTA**  
HABITACIONES

ESCALA 1:500
