**UNIVERSIDAD NACIONAL AUTONOMA DE MEXICO**

**PROYECTO ESTRUCTURAL PARA LA REHABILITACION  
POST-SISMICA DE UNA CENTRAL TELEFONICA**

**TESIS PROFESIONAL**

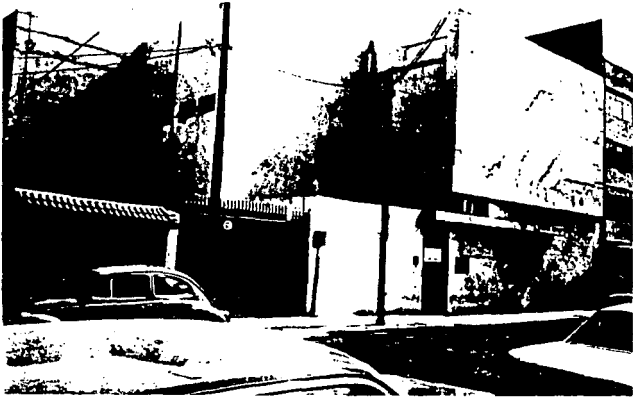
Fotografía No. 1. Fachada Poniente de la central telefónica, se muestran los muros de rigidez. Las grietas que se observan no son producto del sismo, sino probablemente del asentamiento del edificio contiguo.

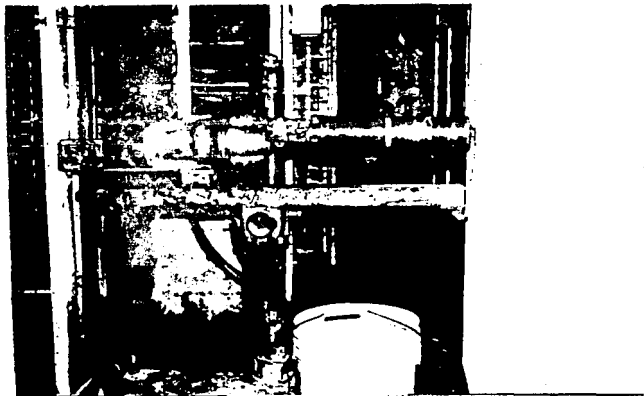
Fotografía No. 20

Para nuestra central en estudio sólo se realizó la prueba de extracción de corazones en vigas y columnas, (fotografía No. 20) donde se observó en los corazones 1, 2 y 3 una disgregación del concreto al momento de comenzar a perforar la columna, debido a la escasez del material cementante. Los corazones 2, 5, 9 y 12 no se recuperaron debido a la existencia de variaciones. De los demás corazones ensayados se presenta su resistencia en la tabla 2.1. De esta tabla se infiere que la construcción y elaboración del concreto fueron deficientes, dando a la estructura menor resistencia.

El corazón No. 4 no se recuperó por desintegración del concreto durante la extracción.

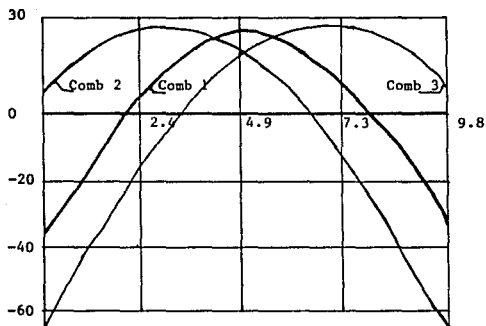
DIAGRAMA DE MOMENTOS

Momento máximo positivo 26.93
