UNIVERSIDAD NACIONAL AUTONOMA DE MEXICO

FACULTAD DE INGENIERIA
DIVISION DE INGENIERIA CIVIL, TOPOGRAFICA Y GEODESICA

ESTIMACION DE DAÑOS ESTRUCTURALES Y PROPUESTA DE REPARACION EN EL VIADUCTO TULA I

TESIS

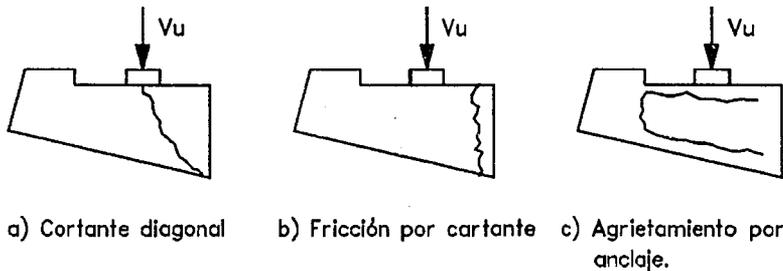
Fig. 3.32 Tipos de fallas en ménsulas.

Las grietas son por lo general en su mayoría verticales o inclinadas de cortante puro, frecuentemente comienzan en el punto de aplicación de la carga y se propagan hacia la parte inferior; como se observo en el análisis del agrietamiento en el capítulo II, pero existen otros sistemas de falla Fig. 3.32 .

También pueden existir combinaciones de ellas; por otra parte si el área de apoyo no es adecuada la falla puede ocurrir por aplastamiento del concreto bajo la placa de apoyo.

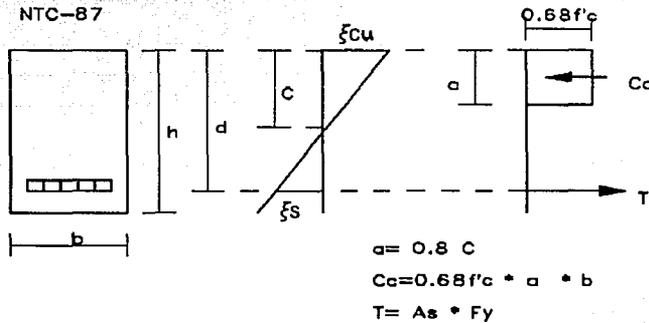
Fig. 3.37 Hipótesis propuestas por NTC-87

1.- Se eligió un estado de deformaciones que esta definido por $\xi_{cu}=0.003$ y una profundidad del eje neutro C definido por:

Para la falla balanceada $\xi_s=0.0021$, con la aplicación de triángulos semejantes se calcularon las deformaciones unitarias de todas las barras de acero con las siguientes formulas:

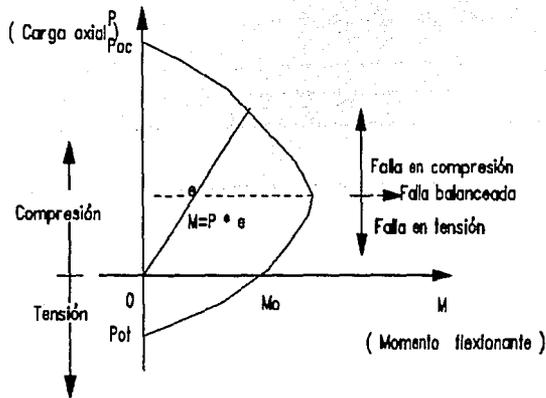
Fig. 3.38 Configuración general de un diagrama de interacción.

d) Un punto adicional entre **Poc** y la falla balanceada.

Se pueden observar la distribución de los puntos Fig. 3.38 .

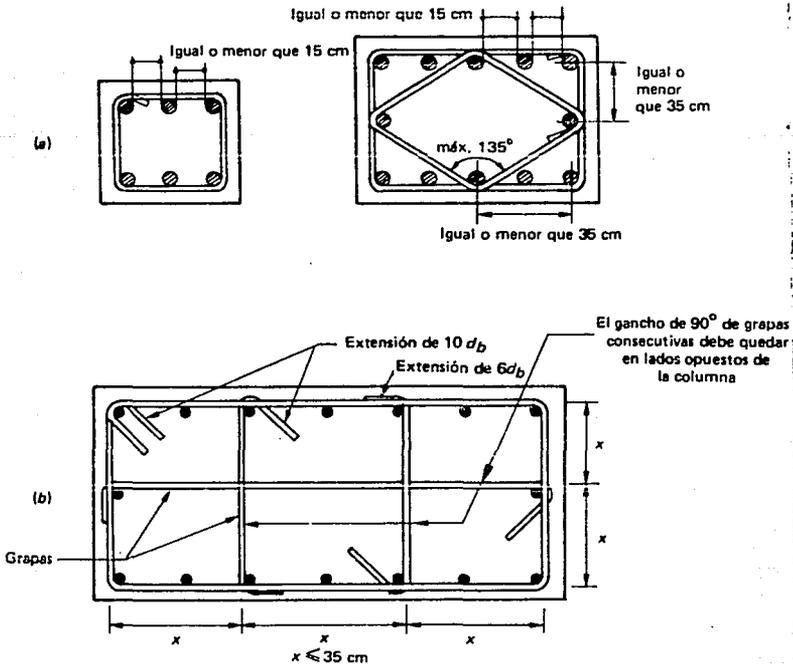
Fig. 3.50 Detalle del refuerzo transversal de columnas

Como puede observarse estas áreas son menores que las calculadas, por el reglamento, por lo tanto existe una escasez de refuerzo transversal, además de no cumplir con las especificaciones de la Ref. 3 y 4 que se ilustran en la Fig. 3.50 .

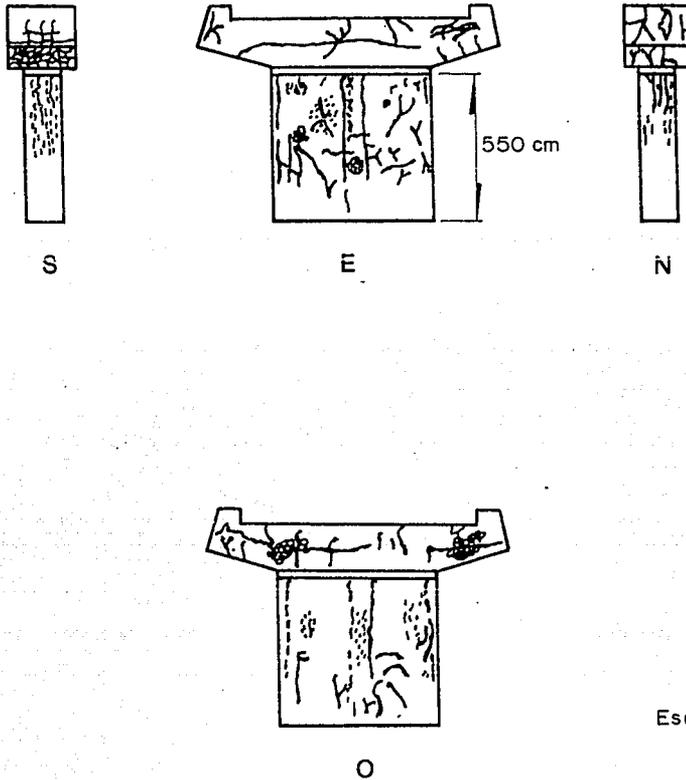
Fig. 2.3 Viaducto Tula I, Pila 02

En los lados **S** y **N** se pueden observar dos grietas verticales en el cuerpo de la pila que se extienden desde el cabezal hasta donde están anclados los cables de postensado; en el cabezal aparecen grietas tipo mosaico en la parte inferior, en la parte superior aparecen grietas verticales y horizontales. Los lados **E** y **S** tienen cuatro grietas verticales en el cuerpo de la pila además de presentar varias grietas horizontales e inclinadas aisladas por todo el cuerpo; el cabezal presenta grietas inclinadas en los extremos y en la parte central además aparecen grietas horizontales Fig. 2.3 y 2.4 .

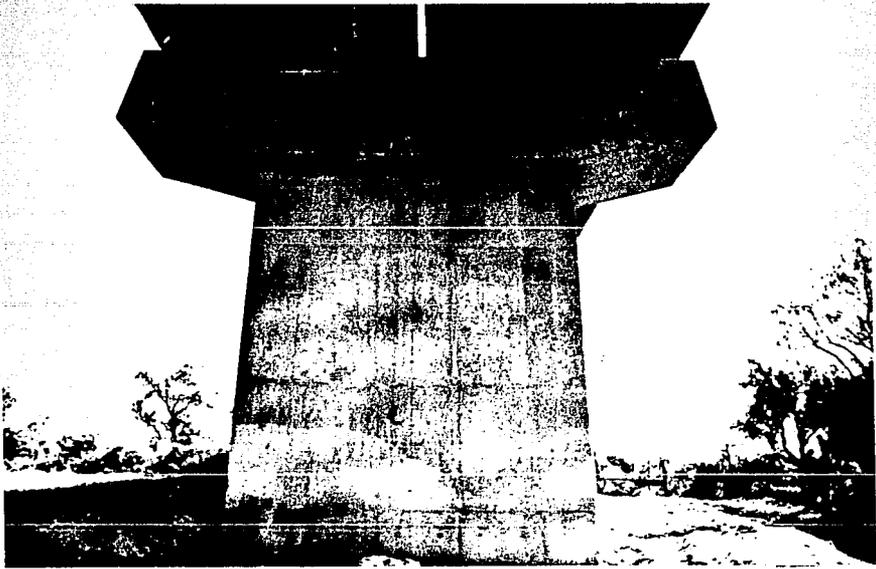
Fig. 2.5 Viaducto Tula I, Pila 03

El lado **S** presenta grietas tipo mosaico en la parte inferior del cabezal, el lado **N** presenta solo grietas verticales y horizontales aisladas. En los lados **E** y **O** se pueden ver tres grietas verticales en el cuerpo de la pila además de varias grietas aisladas; el cabezal tiene grietas inclinadas en los extremos además de presentar grietas tipo mosaico, en la parte central aparecen también grietas verticales Fig. 2.5 y 2.6 .

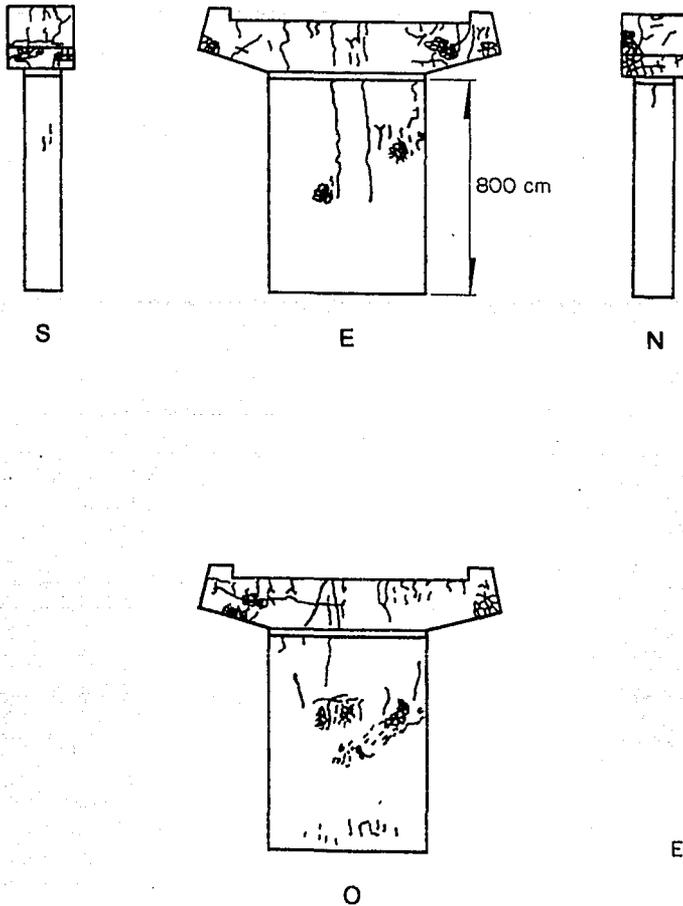
Fig. 2.9 Viaducto Tula I, Pila 05

En los lados **S** y **N** solo aparece dañado el cabezal que tiene grietas tipo mosaico en la parte inferior, en la parte superior aparecen grietas verticales y horizontales. En los lados **E** y **O** se pueden apreciar tres grietas verticales las cuales se remarcan mas en el lado **E**, en este lado se extienden hasta donde se anclan los cables de postensado; el cabezal presenta grietas tipo mosaico en el extremo derecho además de presentar grietas horizontales e inclinadas en la parte central Fig. 2.9 y 2.10 .

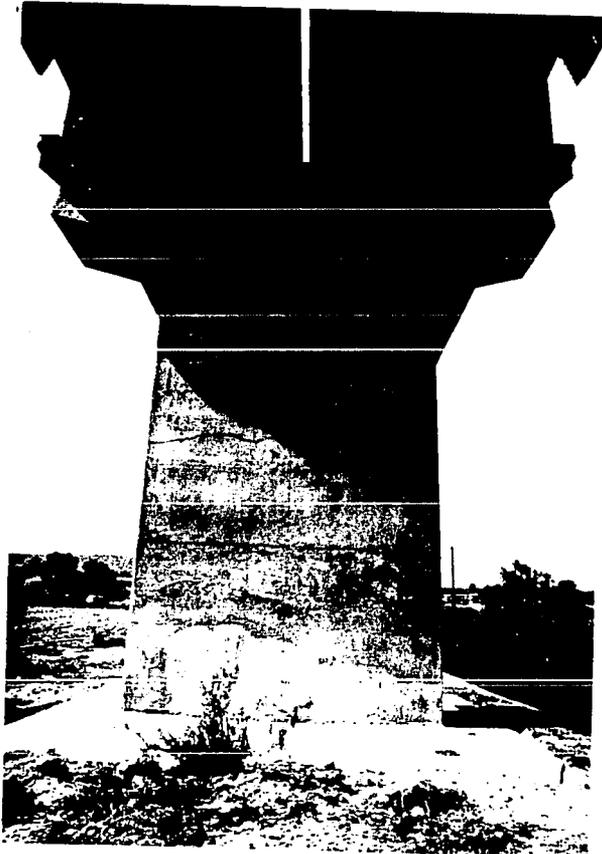
Fig. 2.16 Viaducto Tula I, Pila 08

Los lados **S** y **N** presentan grietas tipo mosaico en la parte inferior del cabezal, en la parte superior se pueden ver grietas horizontales y verticales intersectadas. En los lados **E** y **O** se pueden apreciar tres grietas verticales que se extienden hasta donde quedan anclados los cables de postensado; en el cabezal se pueden ver grietas inclinadas en toda la parte central y en los extremos estas grietas parecen unirse con las grietas de los lados **S** y **N** Fig. 2.15 y 2.16 .

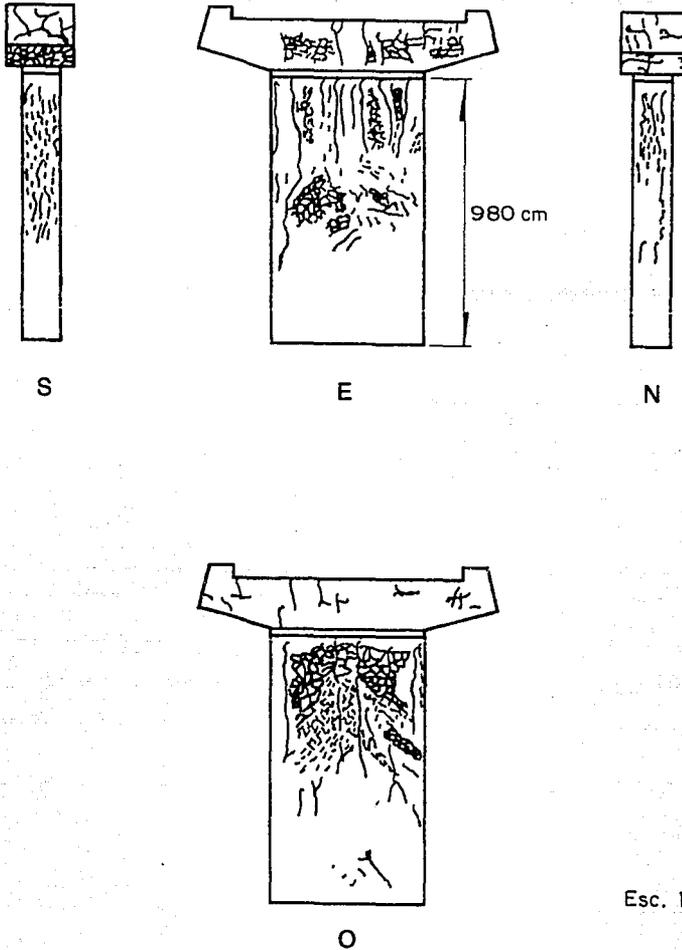
Fig. 2.17 Viaducto Tula I, Pila 09

En los lados **S** y **N** se puede ver que la zona más dañada es la parte superior del cuerpo de la pila, el lado **E** presenta grietas tipo mosaico en el cabezal y grietas inclinadas intersectadas. Los lados **E** y **O** presentan más dañado el cuerpo de la pila en la parte superior, distinguiendo cuatro grietas verticales y grietas tipo mosaico que se aprecian hasta la mitad de la pila; el cabezal solo tiene grietas inclinadas aisladas en la parte central Fig. 2.17 y 2.18 .

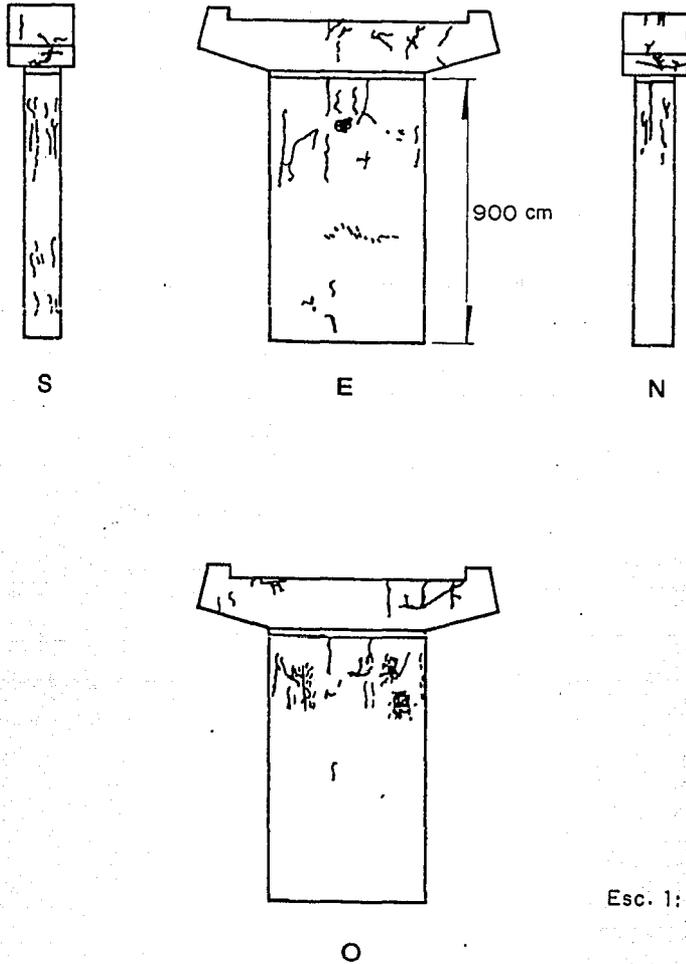
Fig. 2.19 Viaducto Tula I, Pila 10

En los lados **S** y **N** aparece más dañado el cuerpo de la pila en el cual se pueden identificar dos grietas verticales en la parte superior, en el lado **S** se aprecian esas mismas grietas en la parte inferior; el cabezal presenta algunas grietas inclinadas aisladas. Los lados **E** y **O** presentan tres grietas verticales y algunas tipo mosaico en la parte superior del cuerpo de la pila; el cabezal presenta más daño en el lado derecho presentando grietas inclinadas intersectadas por algunas verticales Fig. 2.19 y 2.20.

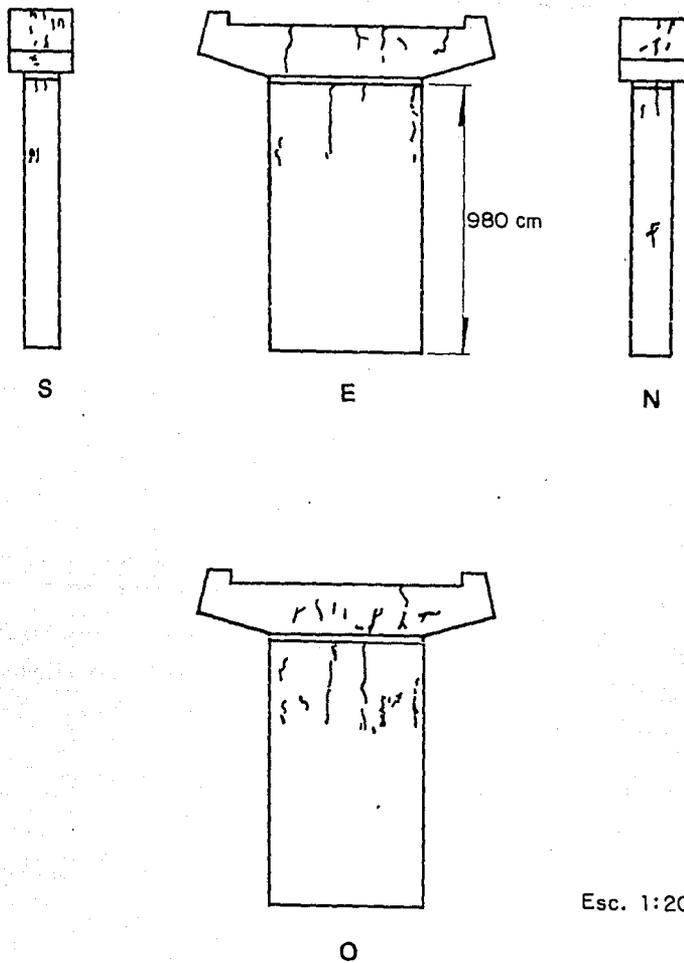
Fig. 2.23 Viaducto Tula I, Pila 12

Los lados **S** y **N** presentan algunas grietas verticales aisladas en el cabezal y en el cuerpo de la pila. En los lados **E** y **O** se aprecian tres grietas verticales en el cuerpo de la pila que se extienden desde el cabezal hasta donde están anclados los cables de postensado; el cabezal presenta varias grietas verticales aisladas y algunas inclinadas Fig. 2.23 y 2.24 .

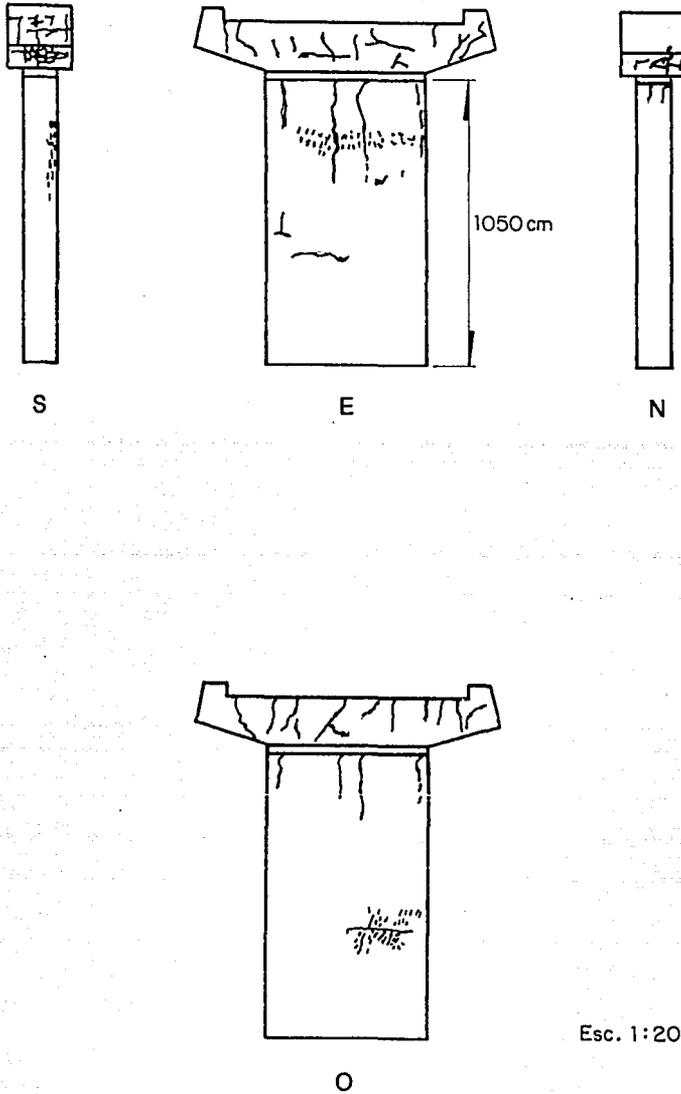
Fig. 2.25 Viaducto Tula I, Pila 13

El cabezal del lado **S** presenta grietas tipo mosaico; el cuerpo de la pila solo presenta pequeñas grietas verticales, el lado **N** presenta algunas grietas aisladas en el cabezal. Los lados **E** y **O** presentan cuatro grietas verticales y grietas tipo mosaico en el cuerpo de la pila; el cabezal presenta grietas inclinadas en todo el cuerpo Fig. 2.25 y 2.26 .

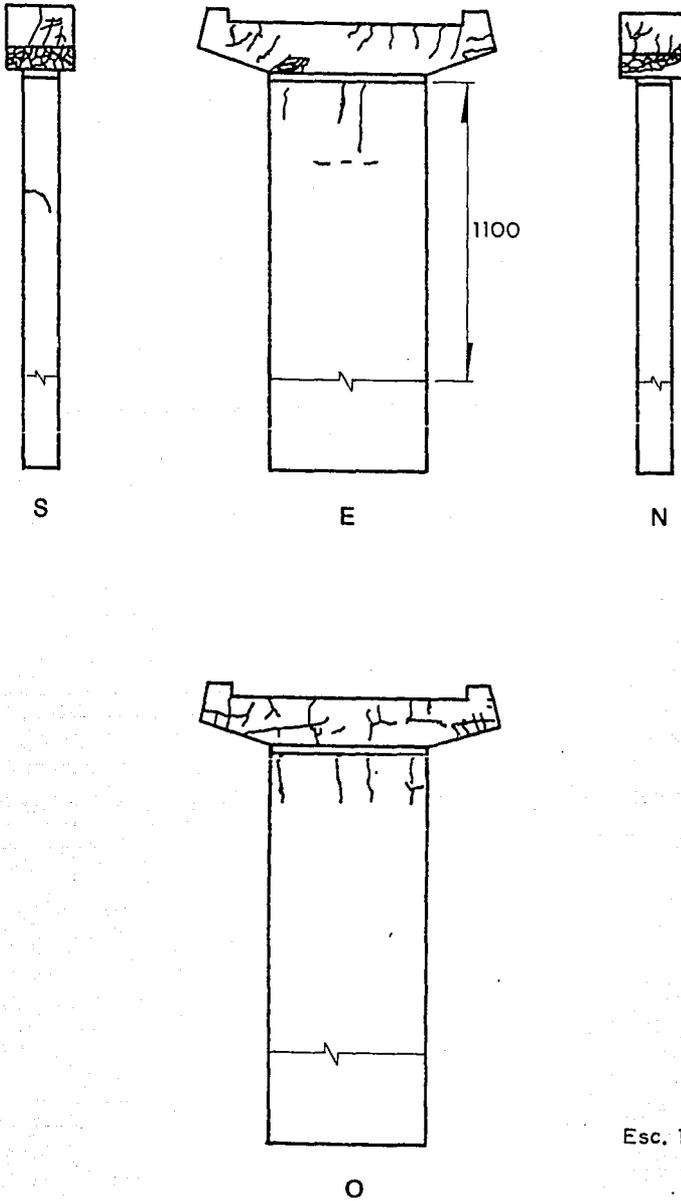
Fig. 2.29 Viaducto Tula I, Pila 15

Los lados **S** y **N** solo presentan daños aparentes en el cabezal teniendo grietas tipo mosaico en la parte inferior, la parte superior presenta varias grietas inclinadas intersectadas. En el lado **E** aparecen tres grietas verticales y en el lado **O** aparecen cuatro del mismo tipo y de la misma longitud, los cabezales presentan el mismo tipo de agrietamiento en el cual se pueden distinguir varias grietas inclinadas mas remarcadas en los extremos Fig. 2.29 y 2.30 .

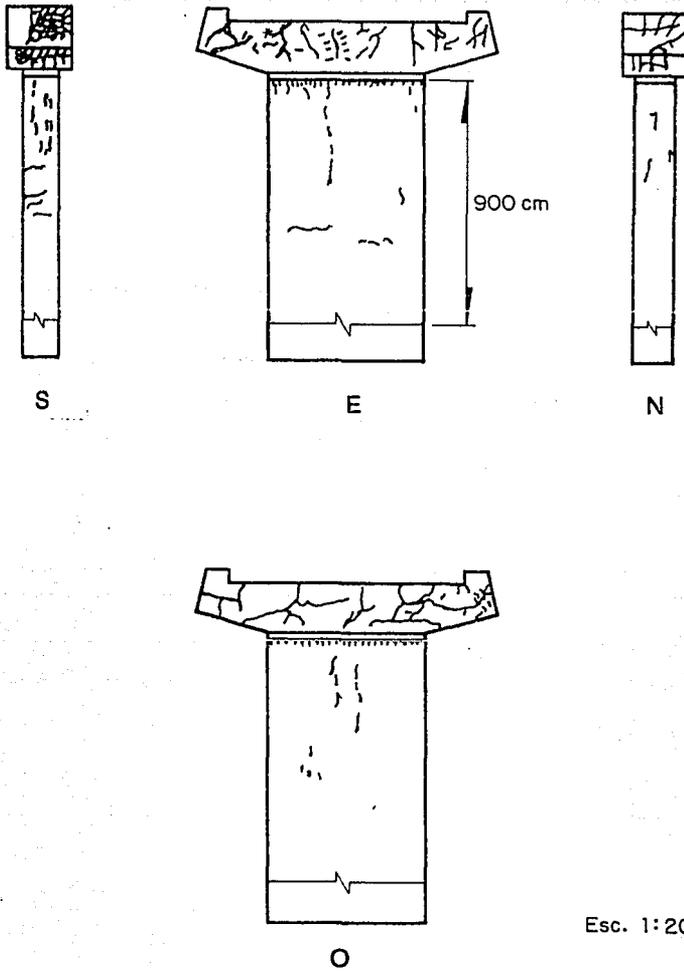
Fig. 2.31 Viaducto Tula I, Pila 16

En el lado **S** se observan varias grietas horizontales y verticales en el cuerpo de la pila, los cabezales de este lado y el del **N** tienen grietas tipo mosaico en la parte inferior y en la superior. En los lados **E** y **O** se pueden ver grietas verticales y horizontales en el cuerpo de la pila; el cabezal tiene varias grietas inclinadas en todo el cuerpo, mas remarcadas en los extremos Fig. 2.31 y 2.32 .

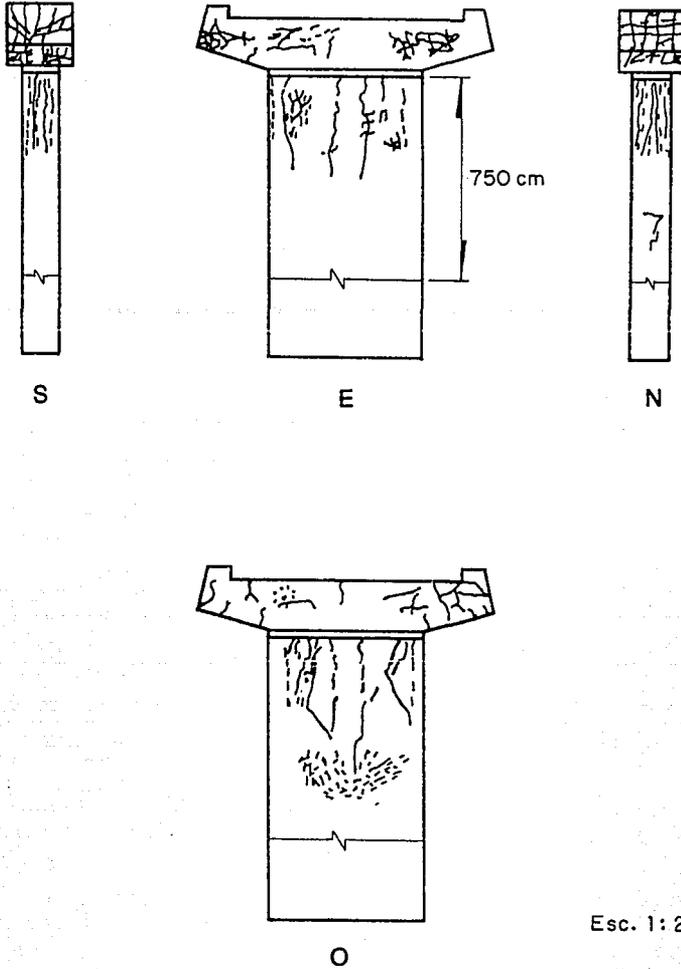
Fig. 2.35 Viaducto Tula I, Pila 18

En los lados **S** y **N** aparecen grietas tipo mosaico en los cabezales; el cuerpo de la pila tiene varias grietas verticales en toda la parte superior hasta donde están anclados los cables. En los lados **E** y **O** se aprecian cuatro grietas verticales hasta la misma altura además de presentar varias grietas tipo mosaico en la parte central del cuerpo de la pila; los cabezales tienen varias grietas inclinadas en los extremos pareciendo grietas tipo mosaico Fig. 2.35 y 2.36 .

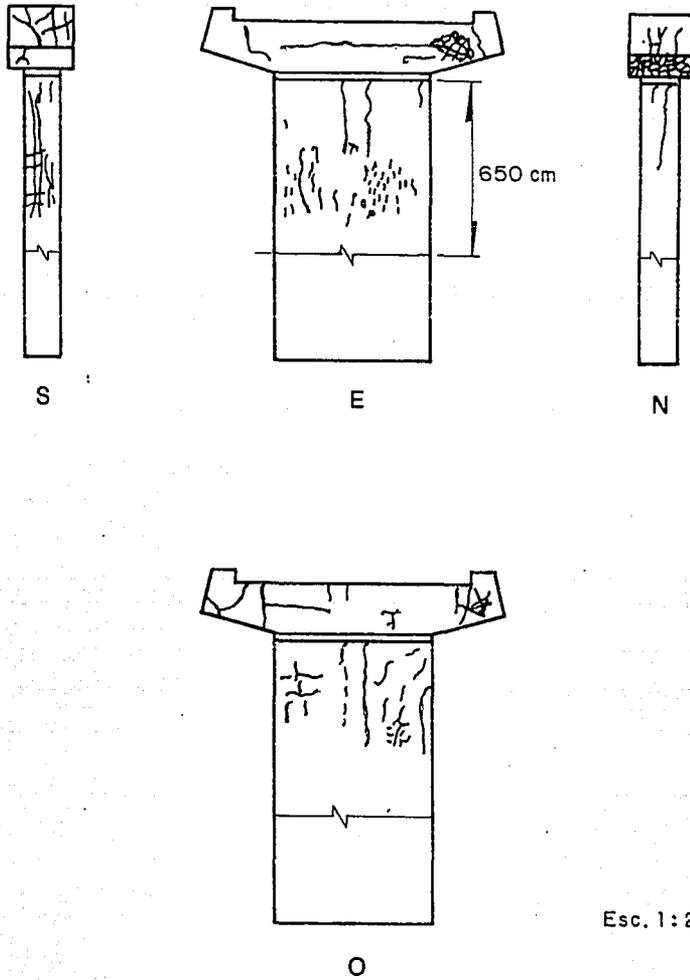
Fig. 2.37 Viaducto Tula I, Pila 19

El lado **S** presenta grietas inclinadas en la parte superior del cabezal; en el cuerpo de la pila aparecen dos grietas verticales intersectadas por lagunas horizontales, el lado **N** presenta grietas tipo mosaico en la parte inferior del cabezal y en la parte superior tiene varias grietas verticales y una horizontal. Los lados **E** y **O** presentan dos grietas verticales además de varias inclinadas en todo el cuerpo de la pila; los cabezales tienen grietas horizontales y verticales en el centro, en los extremos tiene varias grietas inclinadas,mas remarcadas en el derecho Fig. 2.37 y 2.38 .

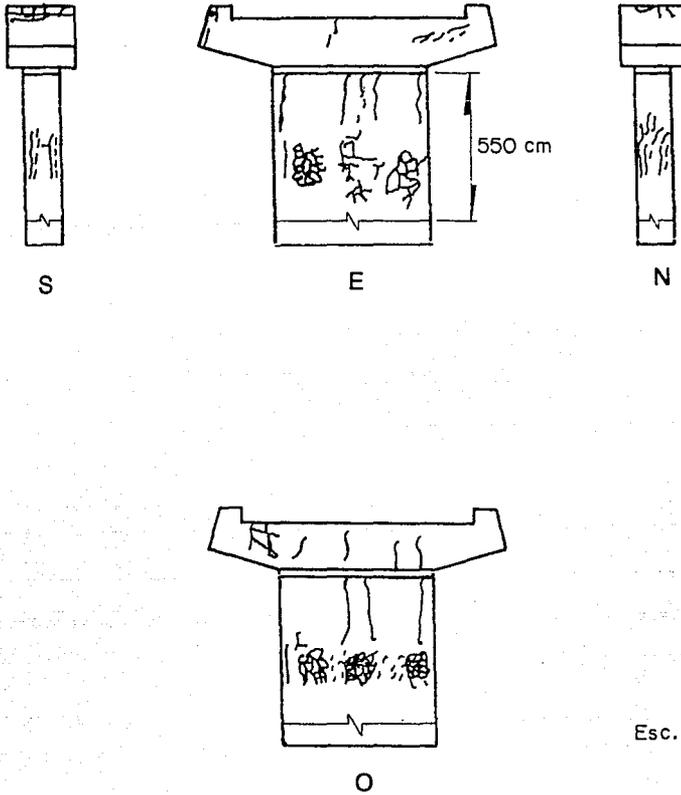
Fig. 2.39 Viaducto Tula I, Pila 20

El cabezal no presenta daños aparentes en los lados **S** y **N** pero el cuerpo de la pila tiene varias grietas verticales en la parte central. Los lados **E** y **O** tienen la misma configuración de agrietamiento presentando cuatro grietas verticales y tres bloques de grietas tipo mosaico en la parte central donde terminan las grietas verticales Fig. 2.39 y 2.40 .

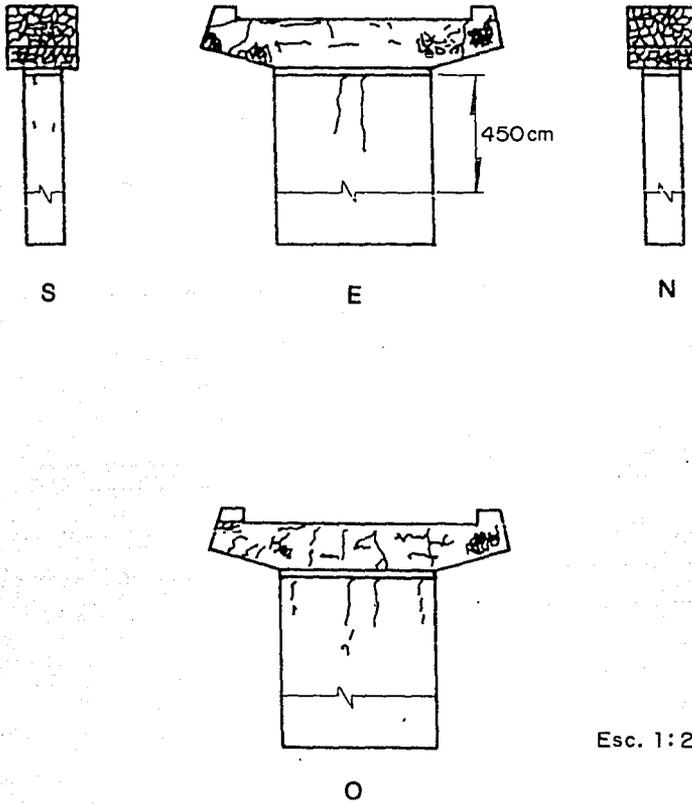
Fig. 2.41 Viaducto Tula I, Pila 21

Los cabezales de los lados **S** y **N** presentan grietas tipo mosaico en la parte superior e inferior. Los lados **E** y **O** presentan dos grietas verticales en el cuerpo de la pila además de presentar otras aisladas; los cabezales parecen estar mas dañados ya que tienen varias grietas inclinadas, verticales y horizontales intersectadas apareciendo en algunos casos grietas tipo mosaico Fig. 2.41 y 2.42 .

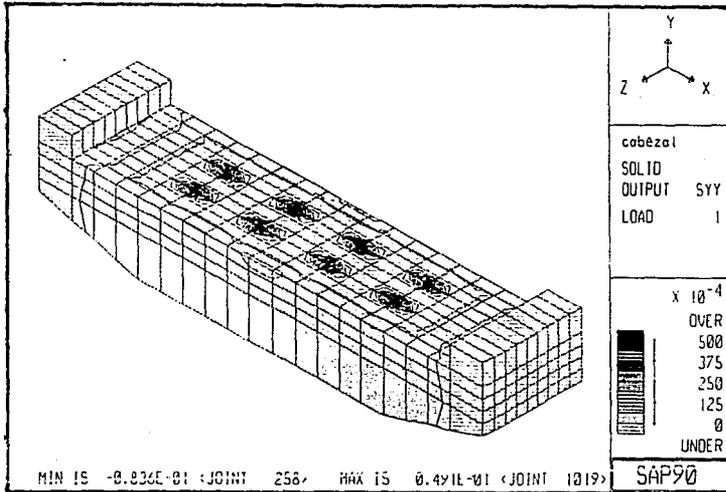
Fig. 3.10 Condición 1, esfuerzos en Y

Se presenta la configuración de los esfuerzos en la dirección Y, se puede apreciar que la mayor parte de la estructura esta sujeta a compresiones llegando a un máximo de 83.6 kg/cm², las tensiones que se pueden apreciar en la parte externa no se profundizan por tal motivo podemos suponer que el agrietamiento horizontal no es muy profundo si esta fue la causa por la que aparecieron; en la parte central aparecen con mas intensidad los esfuerzos en los lugares donde están localizados los cables de postensado llegando a 49 kg/cm².
