UNIDAD ECOLOGICA

San Gregorio, Xochimilco..

TESIS PROFESIONAL
QUE PARA OBTENER EL TITULO DE:
ARQUITECTO

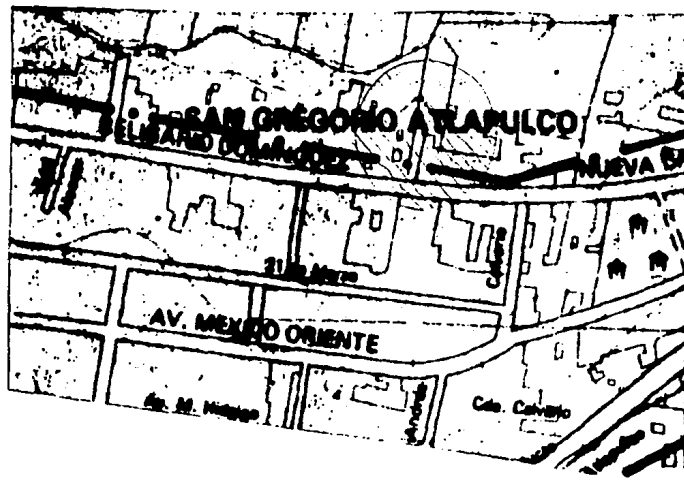
La superficie total del terreno es de 6000 mts², tiene un canal de 3.00 mts. de ancho que está aproximadamente al centro del terreno y a lo largo del mismo, el cual se une a otro canal perpendicularmente hacia el norte.
