**"RESTAURACION DE UNA CASA VIRREINAL EN REP. DEL  
SALVADOR NO.41 Y LA CONSOLIDACION DE CANTERA  
INTEMPERIZADA EN LA CIUDAD DE MEXICO"**

**T E S I S**

**QUE PARA OBTENER LA MAESTRIA EN:  
ARQUITECTURA EN RESTAURACION DE  
MONUMENTOS**

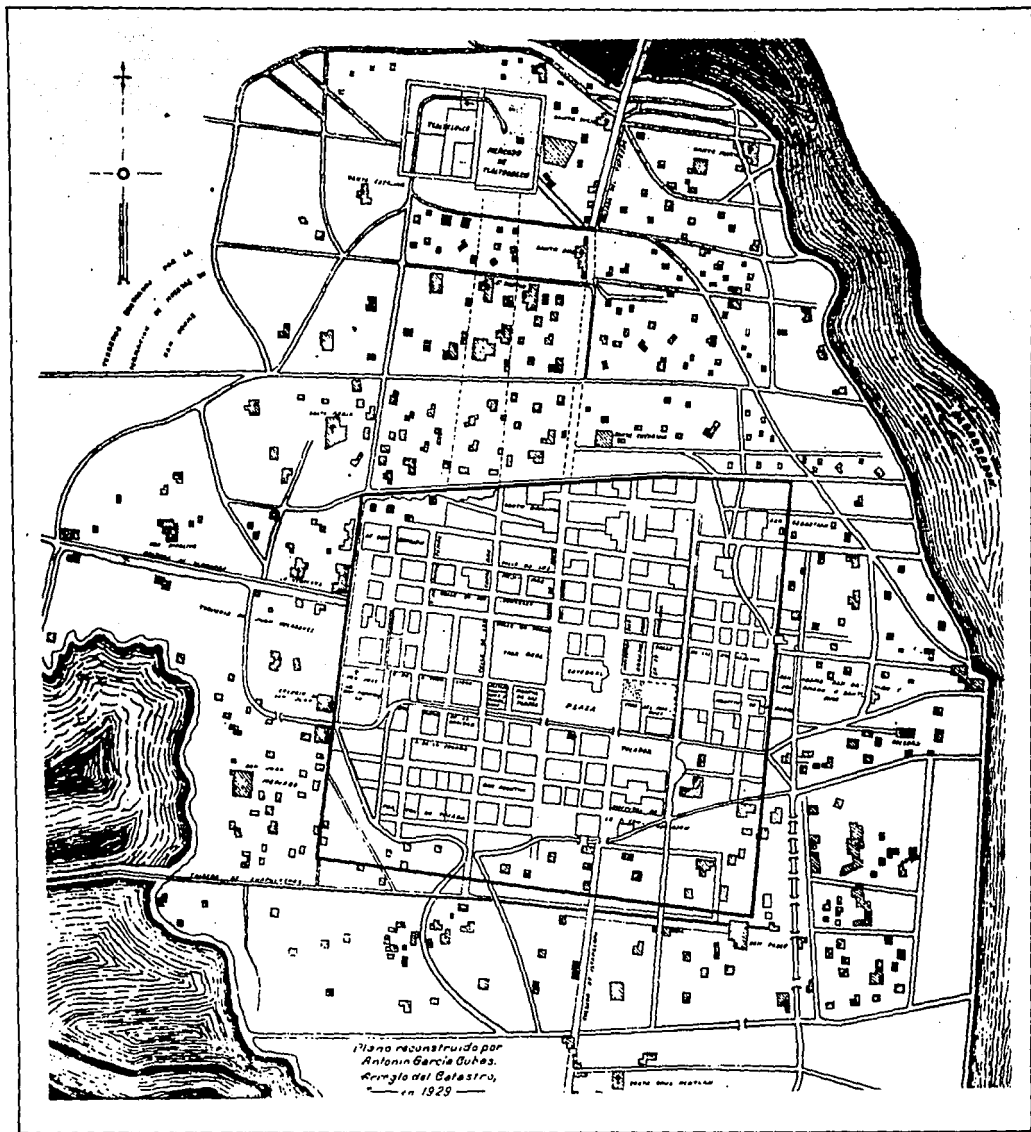
FIG. 10 .- PLANO DE LA TRAZA Y DE LAS PARROQUIAS DE LA CIUDAD DE MEXICO EN 1570,  
SEGUN GARCIA CUBAS, 1929. ( 56 )

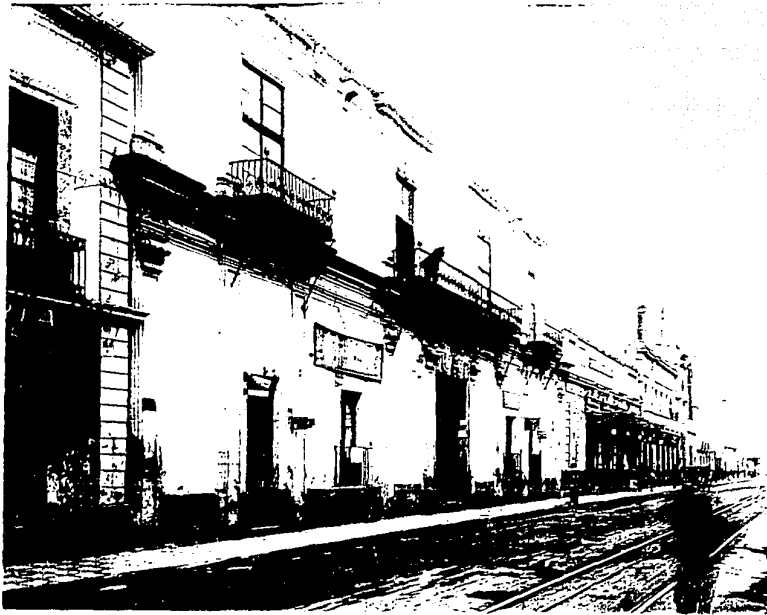
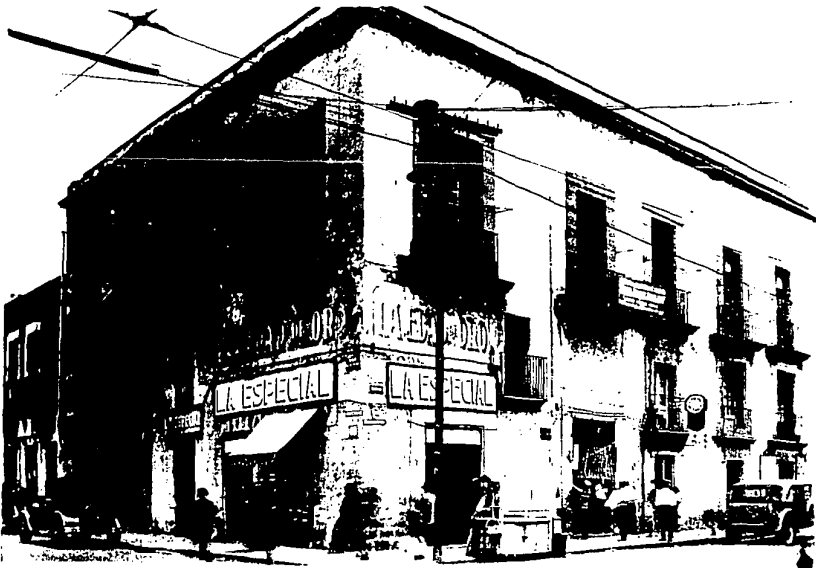
Fig. 55.- EL PALACIO DEL CONDE DE LA REGLA Y EL TEATRO ARBEU Y LA CASA ANTERIOR DEL No.11 A PRINCIPIOS DEL SIGLO XX.

Posteriormente se comenzó a construir una nueva Iglesia con fachada barroca, hecha con el proyecto del Arq. Idelfonso Iniesta Bejarano, pero el terremoto de 1768 la dejó inservible. Como la casa también quedó inhabitable el 25 de marzo de 1771 previo acuerdo con el gobierno se mudan a la Casa Profesa, que perteneció a los expulsados Jesuitas, vendiendo a su vez la Iglesia y la casa al gobierno (Ver fig. 54). Los edificios se utilizaron como caballeriza, bodega, taller mecánico y viviendas. El templo barroco de San Felipe Neri fue adquirido por el empresario teatral Porfirio Macedo y encargó al Arq. José A. Téllez Girón la adecuación del edificio para el teatro Arbeu, que se inauguró en 1875. (Ver fig. 55)

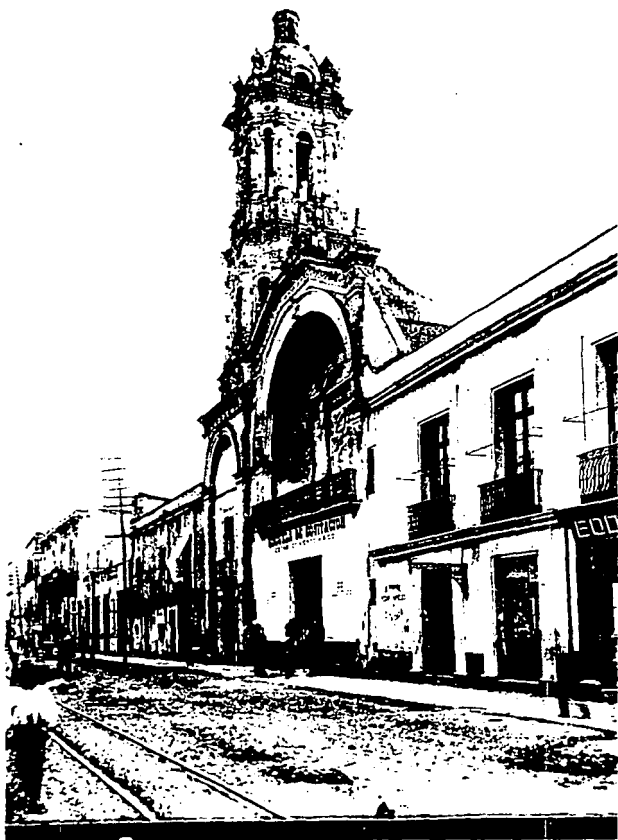
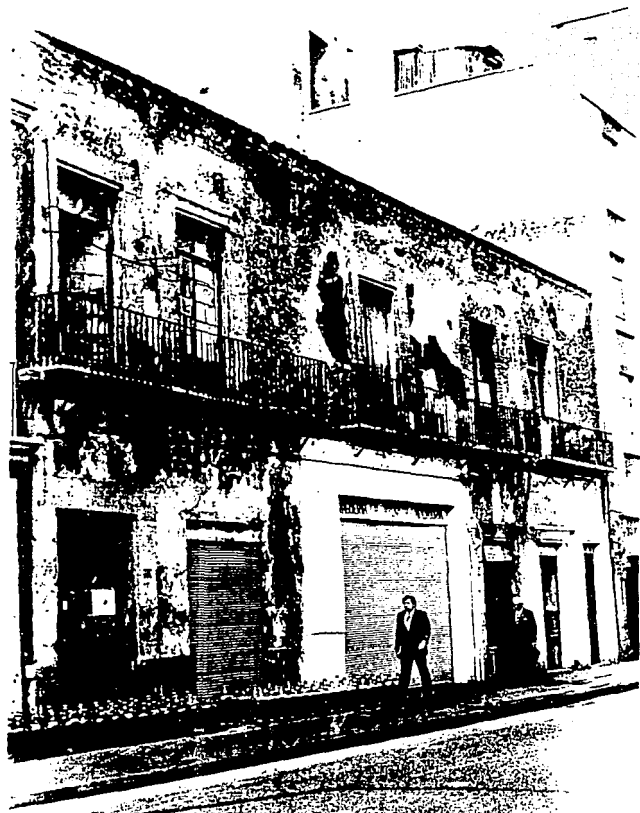
FIG. 59.- CONVENIO DE SAN FELIPE NERI Y LA CASA No.41 y 43 DE REP. DEL SALVADOR A PRINCIPIOS DEL SIGLO XX.

FIG. 60.- AMPLIACION HECHA AL CONVENTO DE SAN FELIPE NERI Y DEMOLICION DE LA FINCA No. 43.

Nacional Bancarfa y de Seguros, para ampliar el claustro del convento de San Felipe Neri. (Ver foto de la fig. 59 y 60)

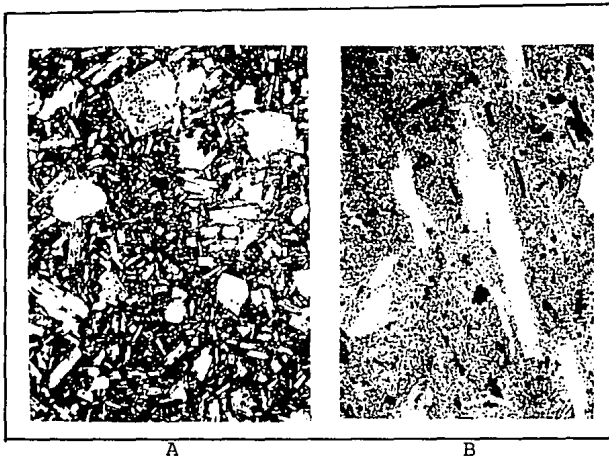
FIG. 68 .- A - ANDESITA, ANDESINA CON TEXTURA PORFIDICA SERIADA XENOCRISTAL DE CUARZO, MATRIZ DE ANDESITA Y AUGITA. B - TRAQUITA ALCALINA, FENOCRISTALES DE SANIDINA, MICROFENOCRISTALES DE EGIRINA EN MATRIZ DE SANIDINA Y ERIGINA. (51)

Es el equivalente más joven de la porfirita, es una roca muy semejante por su aspecto a la Traquita y se diferencian por que la primera tiene plagioclasa y no ortoclasa como la segunda. Además de contener hornblenda, mica y augita y según la naturaleza del componente de color predominante, se diferencian las andesitas de hornblenda, micacítica y augítica. La andesita augítica lleva a los basaltos feldespáticos, la de hornblenda y micacíticas conducen a las traquitas. Las más difundidas son las andesitas de hornblenda y de mica, que contienen en una masa gris o parda, cristales de plagioclasa con brillo vítreo, frecuentemente con estricción de macla muy manifiesta, hornblenda en prismas negros con buena exfoliación y hojitas de biotita. (Ver figura 66,67 y 68-A)

Al aumentar la cantidad de plagioclasa, las traquitas pasan a latitas; con más cuarzo que accesorios a cuarzolitas y con feldespatoideos como minerales esenciales a fonolitas. (Ver fig. 68-B)

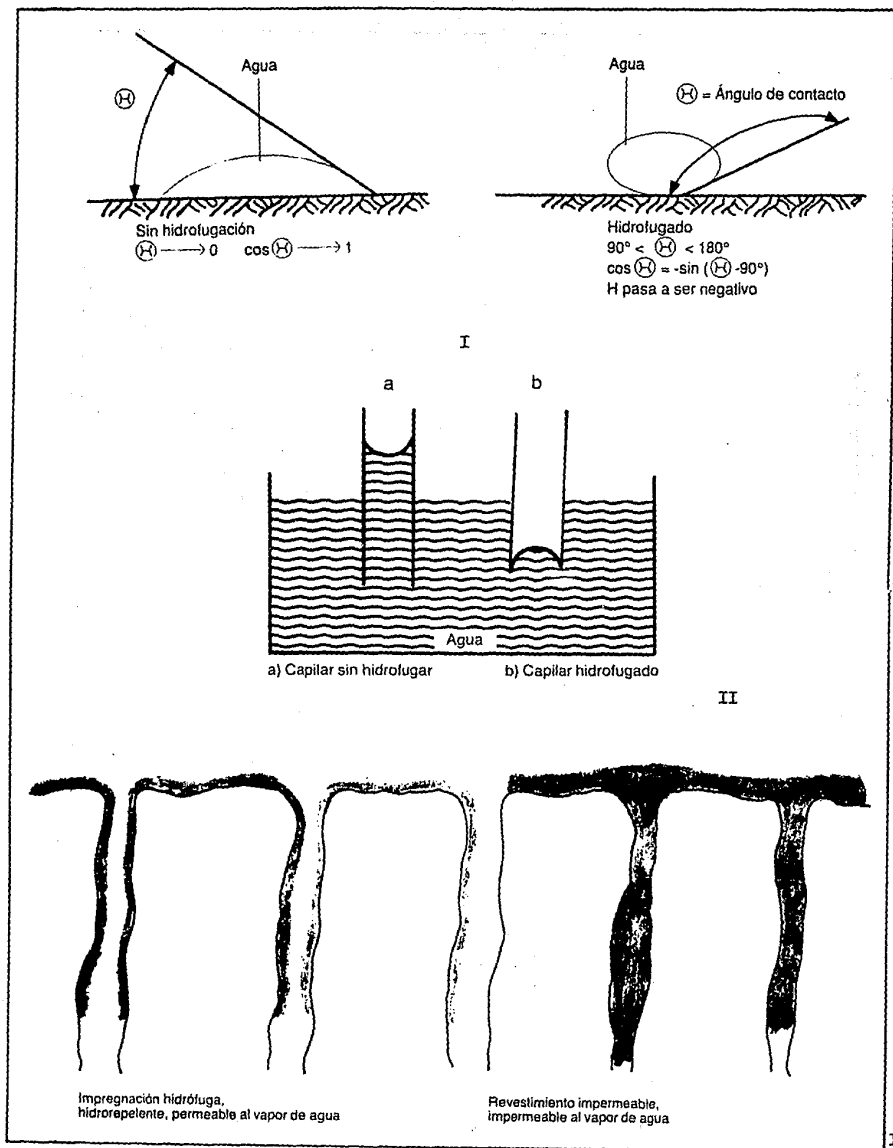
FIG. 81 .- HIDROFUGACION, I - VARIACION DEL ANGULO DE CONTACTO DEBIDO A LA HIDROFUGACION. II - VARIACION DE LA CAPACIDAD DE ABSORCION CAPILAR. III - COMPARACION ENTRE UNA IMPREGNACION HIDROFUGA DE SILICONAS Y POLIMEROS ORGANICOS.
