UNIVERSIDAD NACIONAL AUTONOMA  
DE MEXICO

FACULTAD DE INGENIERIA

ANALISIS DE FALLAS TECNICAS EN LA  
CONSTRUCCION DE EDIFICIOS

T E S I S  
QUE PARA OBTENER EL TITULO DE  
INGENIERO CIVIL  
P R E S E N T A :  
REYES AVILA, JORGE

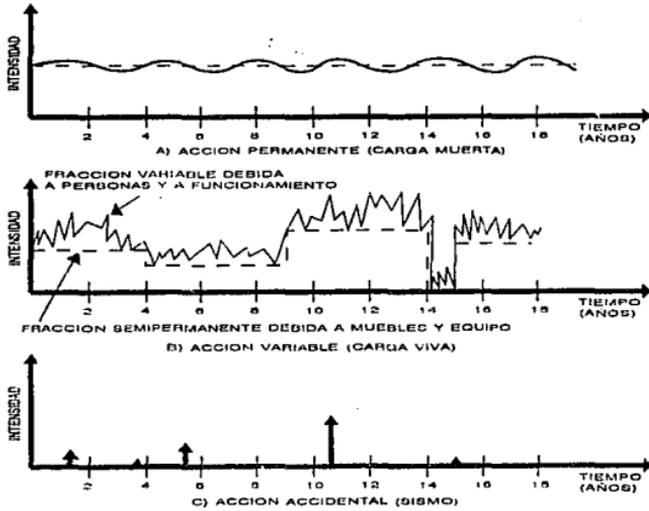
FIGURA II-1 VARIACION CON EL TIEMPO DE ACCIONES PERMANENTES, VARIABLES Y ACCIDENTALES.

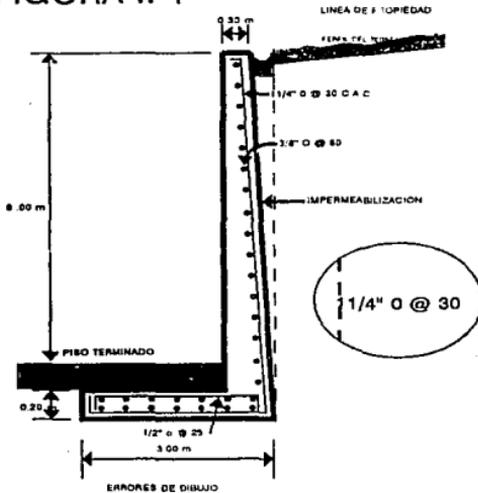
FIGURA II-2 ERRORES EN LOS PLANOS

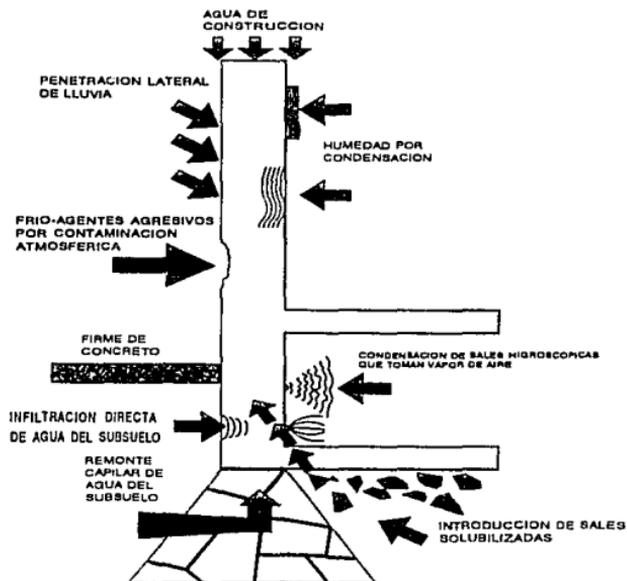
FIGURA II-3 FUENTES DE HUMEDAD

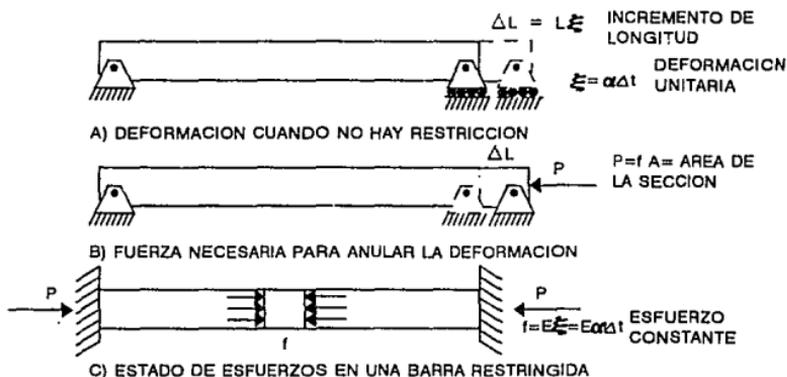
FIGURA II-4 EFECTOS DE TEMPERATURA

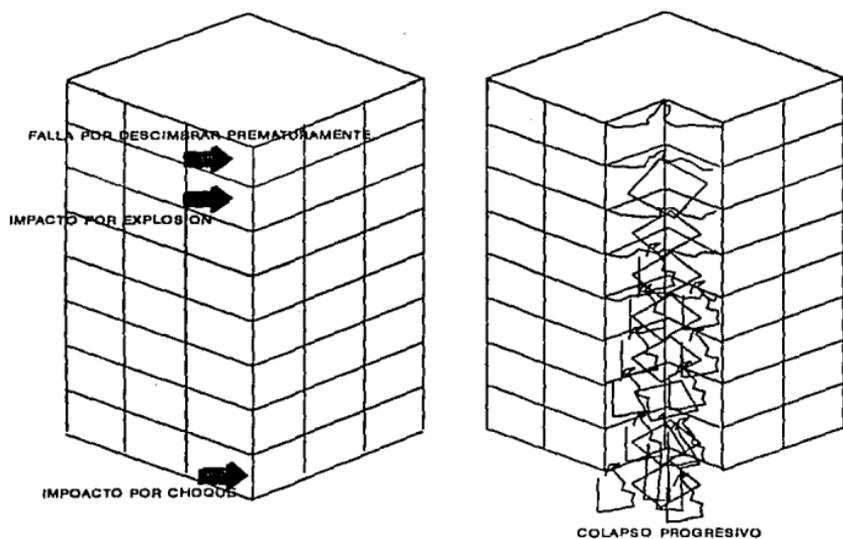
FIGURA II-5 COLAPSOS PROGRESIVOS

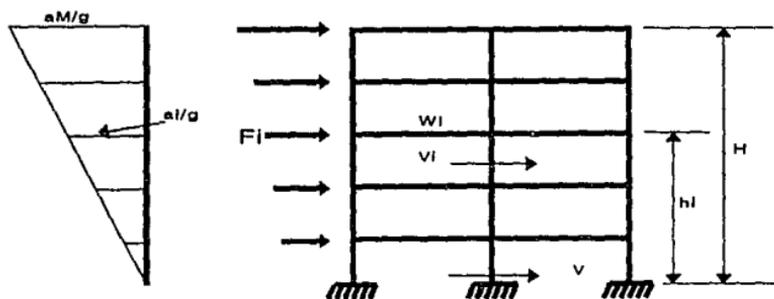
$$F_i = (W_i/g) a_i$$

$$a_i = a_M (h_i/H)$$

$$V = \sum F_i$$

FIGURA II-8 FUERZAS LATERALES POR SISMO

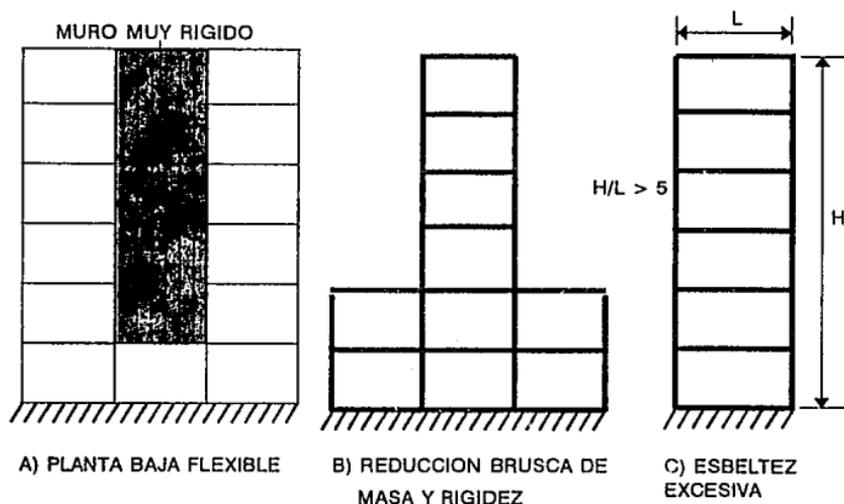
FIGURA II-9 CONFIGURACIONES POCO CONVENIENTES EN EL ELEVACION PARA EDIFICIOS

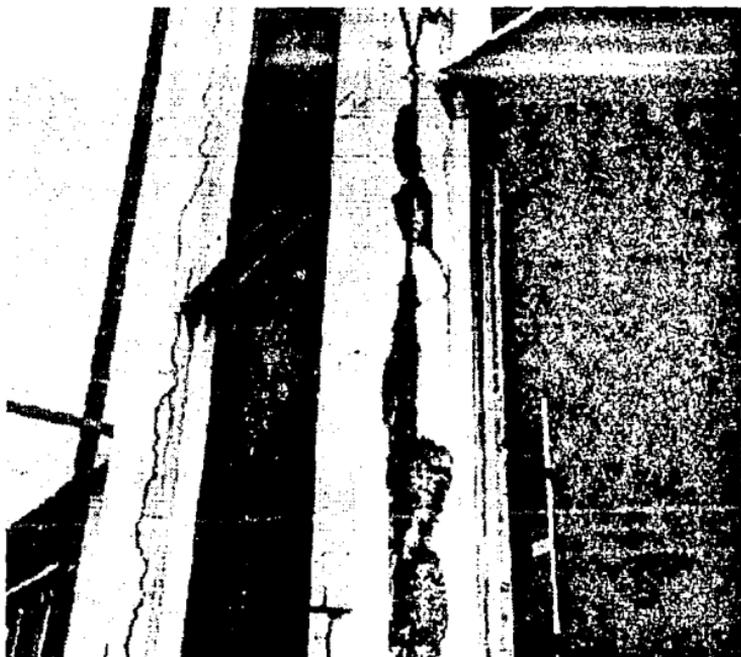
**FOTOGRAFIA II-1 OXIDACION DEL ACERO DE REFUERZO  
PRODUCTO DE LA HUMEDAD.**

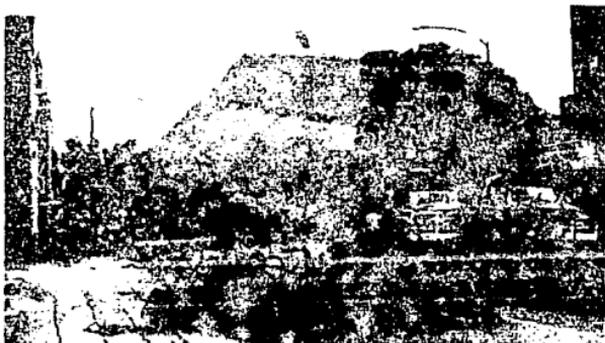
Edificio en Abraham González y Barcelona. Es un edificio en esquina con una excesiva torsión, lo que ocasiono una falla frágil en las columnas de la fachada en el primer piso, lo cual provocó el volteo del edificio.

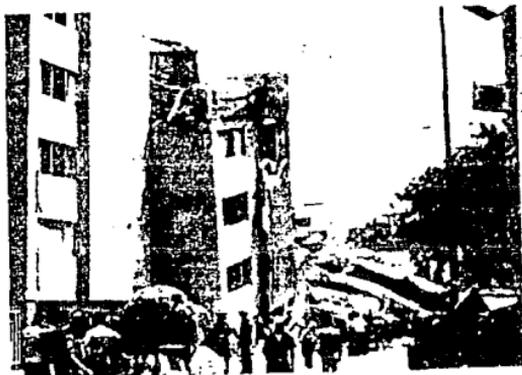
Edificio de departamentos ubicado en la calle de Edison.

Se trata de dos edificios en forma de H; el primero de ellos como se puede observar falló en su primer nivel, por chocar con el edificio colindante.

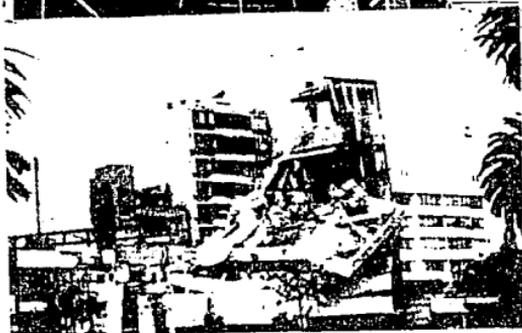
Edificio en Laredo y Avenida Tamaulipas, ubicado en una esquina, en el que fallaron sus últimos pisos por torsión.

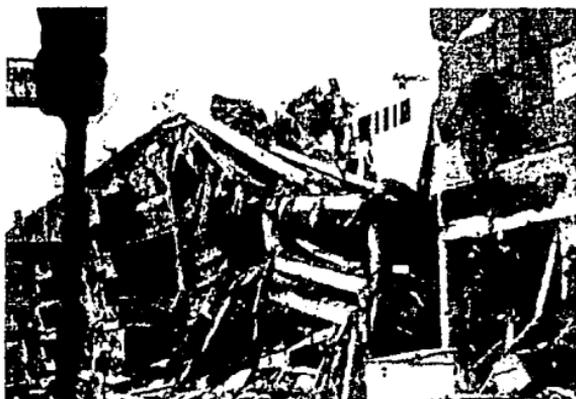
Teatro en Av. Cuahuémoc.  
En este edificio ocurrió una falla frágil en columnas, ya que como podemos observar había columnas muy largas y la estructura era totalmente asimétrica.

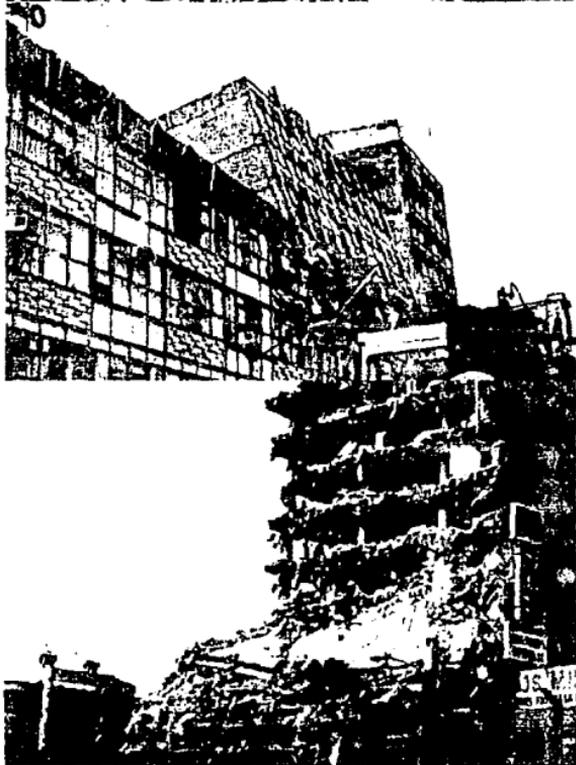
Es el hotel De Carlo (Plaza de la República).

Ocurrió la destrucción de los pisos intermedios por el choque con los edificios vecinos.

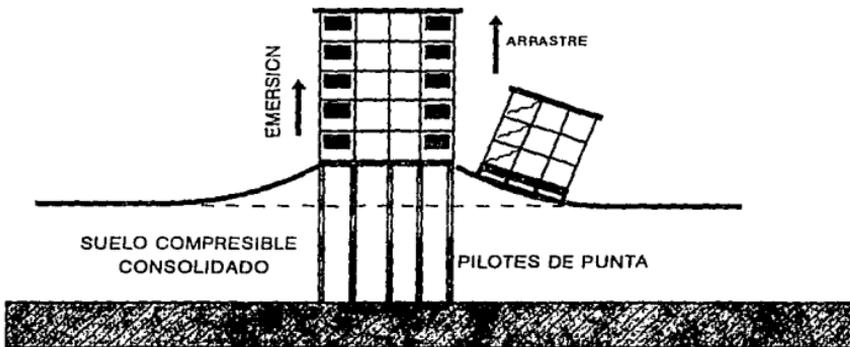
FIGURA III-1

ESTRATO RESISTENTE  
 ARRASTRE DE LA CIMENTACION EN UN EDIFICIO VECINO POR LA EMERSION DE OTRO CIMENTADO CON PILOTOS DE PUNTA

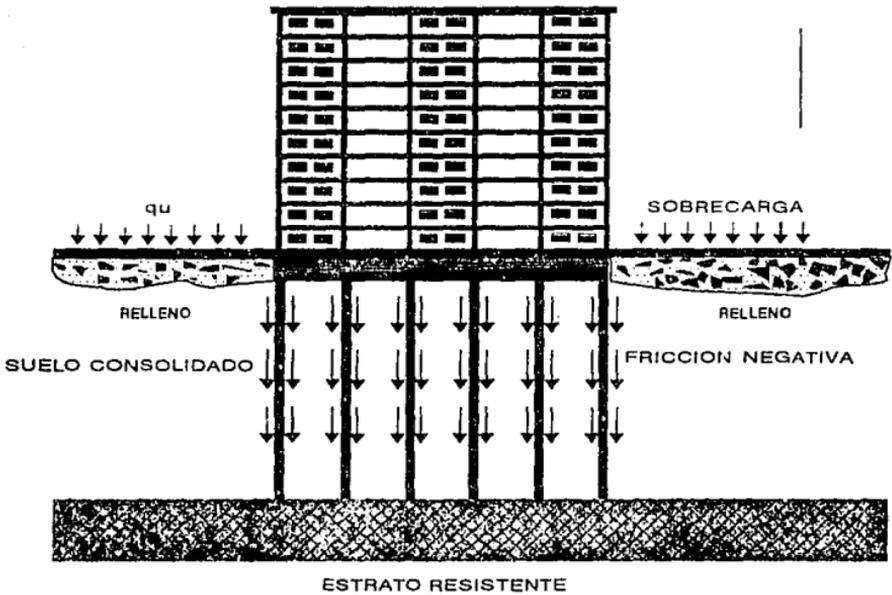
FRICCION NEGATIVA  
FIGURA III-3

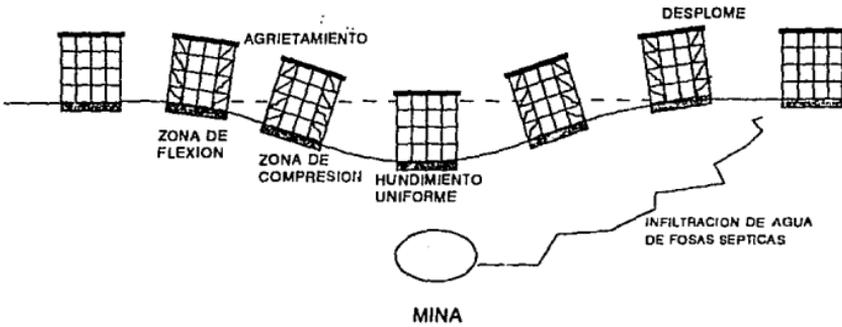
FIGURA III-4

HUNDIMIENTO EN TERRENOS INESTABLES

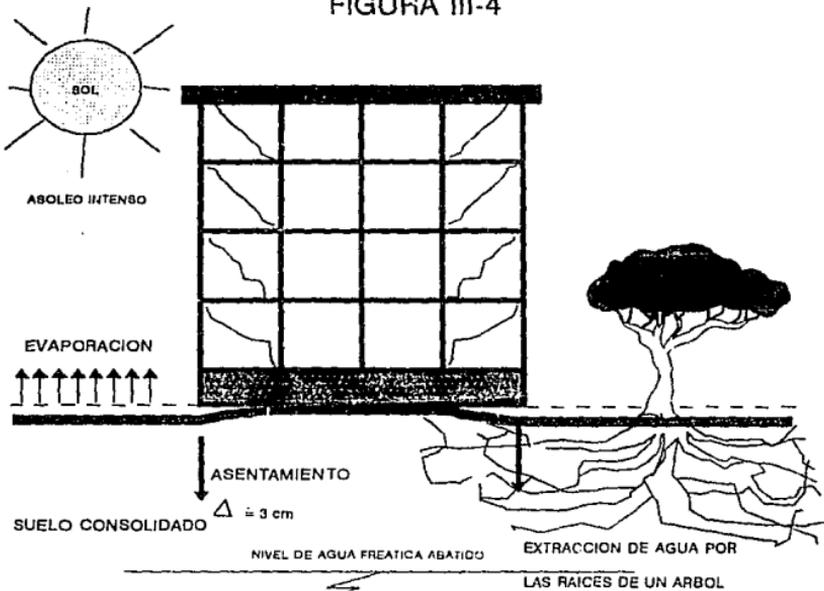
ASENTAMIENTO DEL TERRENO POR PERDIDA DE HUMEDAD  
FIGURA III-5

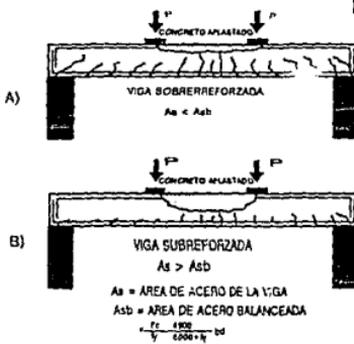
FIGURA III-7

MECANISMO DE AGRIETAMIENTO DE FALLAS POR CORTANTE

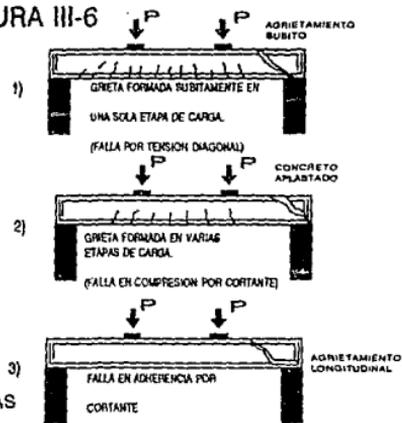
FIGURA III-8

MECANISMO DE AGRIETAMIENTO DE FALLAS POR CORTANTE

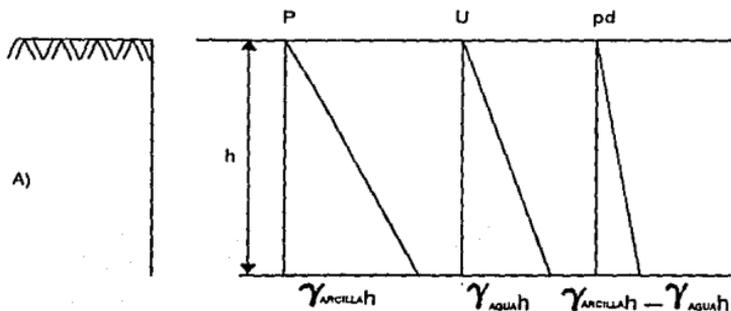
A) PRESION EFECTIVA EN UN SUELO ARCILLOSO

FIGURA III-10 COLSOLIDACION O HUNDIMIENTO DEL TERRENO

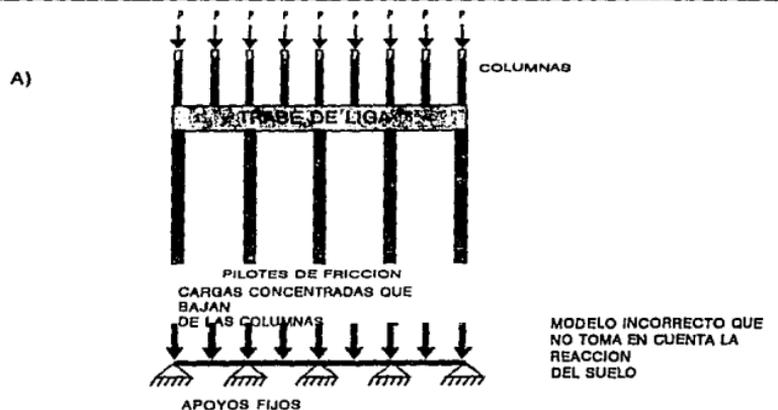
FIGURA III-11

MODELO CORRECTO E INCORRECTO DE LAS CONDICIONES DE APOYO EN UNA CIMENTACION A BASE DE PILOTES DE PUNTA

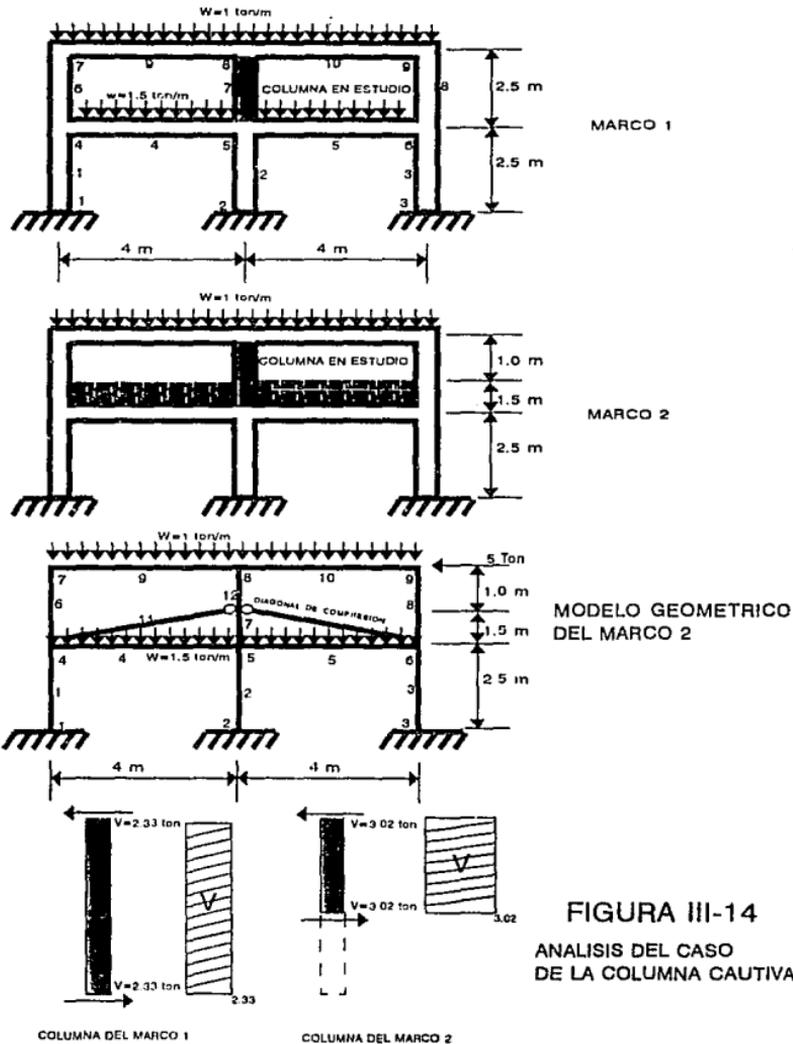
FIGURA III-14  
ANALISIS DEL CASO  
DE LA COLUMNA CAUTIVA

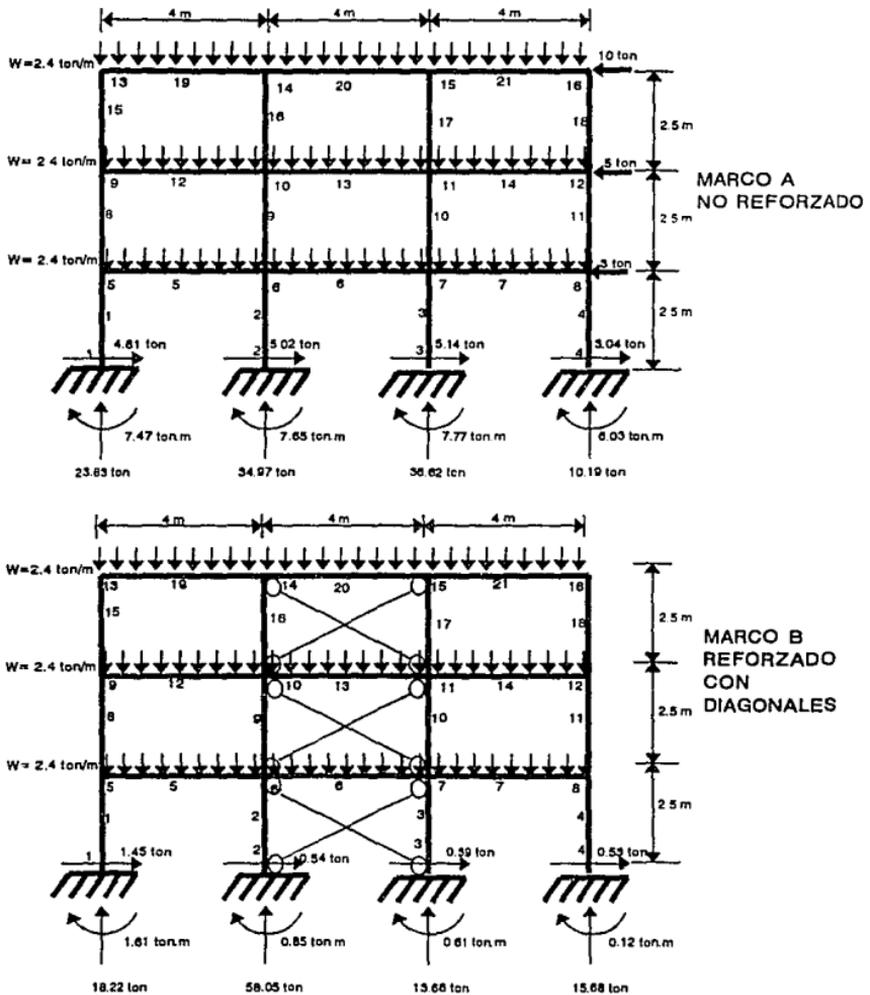
FIGURA III-15

MODIFICACION DE LOS ESFUERZOS EN UNA ESTRUCTURA AL SER REFORZADA CON TIRANTES DIAGONALES O MUROS DE CONCRETO

Los resultados obtenidos (Ver figura III-15) son muy significativos. Se observa que para el segundo marco la fuerza cortante y momento flexionante que se transmiten a la cimentación disminuye, pero a cambio se produjo un aumento en la fuerza vertical muy significativo, en el apoyo de las columnas arriostradas de 34.97 ton a 58.05 ton que es lo que pretendíamos demostrar.

Además este mismo análisis nos puede servir para demostrar lo que sucede en los casos en los que no se desligan los muros divisorios de la estructura, que tienden a actuar como verdaderos puntales de compresión.

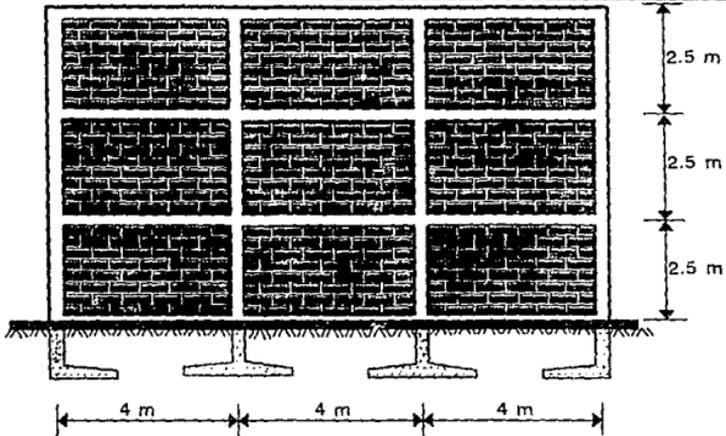
MARCO CONSTRUIDO A BASE DE MUROS DE CARGA DE TABICON DE CONCRETO

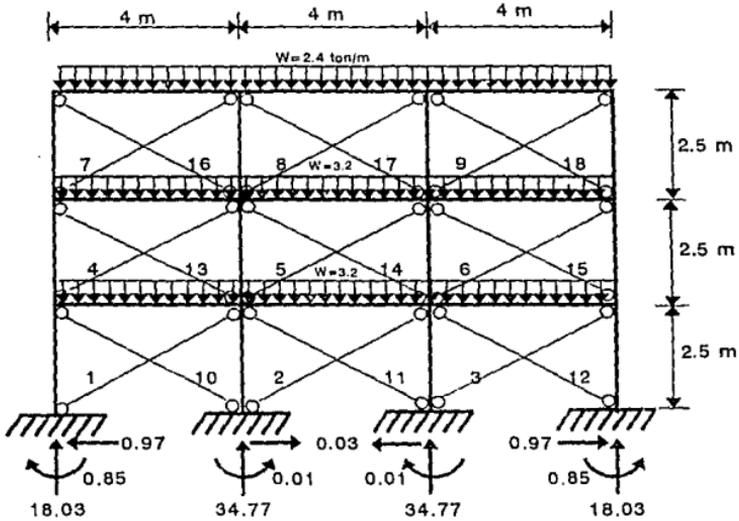
MARCO A  
NO PRESENTA NINGUN TIPO DE HUNJIMIENTO

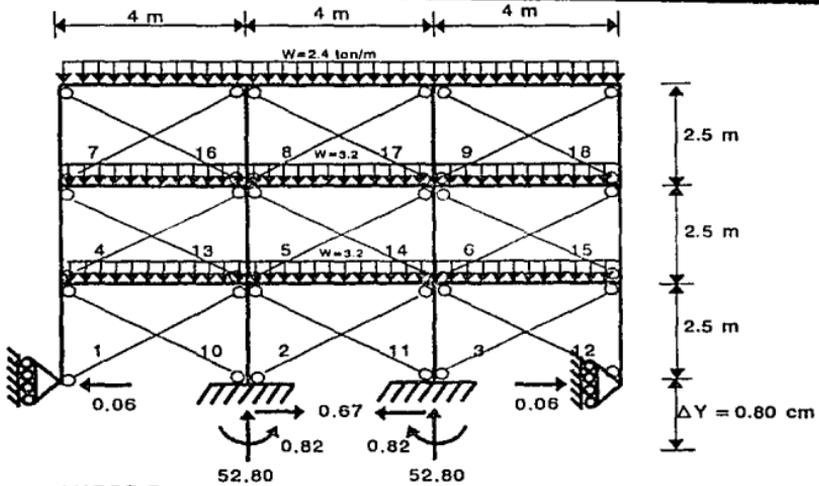
MARCO B  
HUNDIMIENTO LATERAL EN DOS DE SUS APOYOS

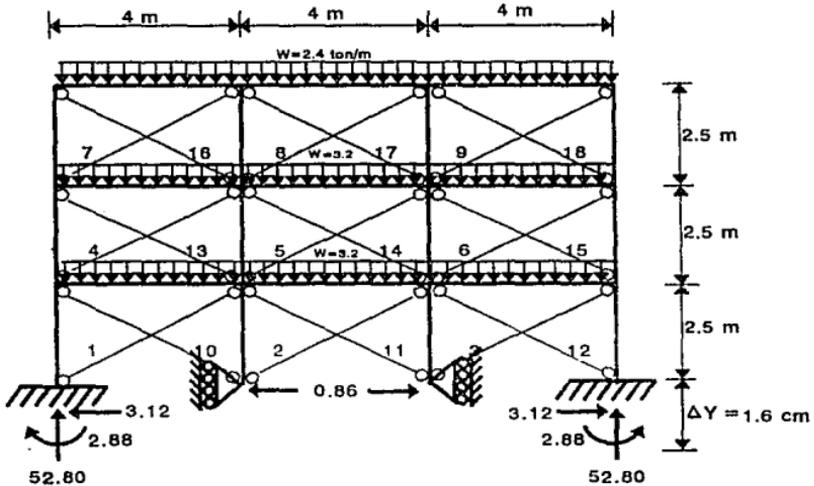
MARCO C  
CON HUNDIMIENTO CENTRAL EN DOS DE SUS APOYOS

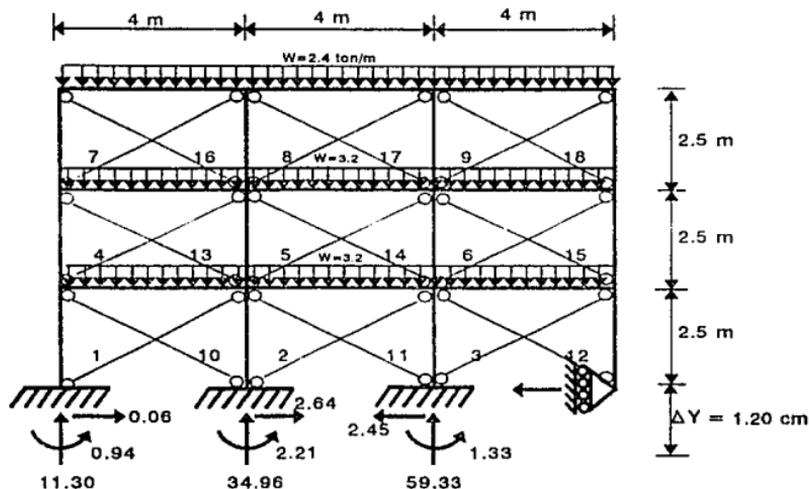
MARCO D  
CON HUNDIMIENTO LATERAL EN UN APOYO

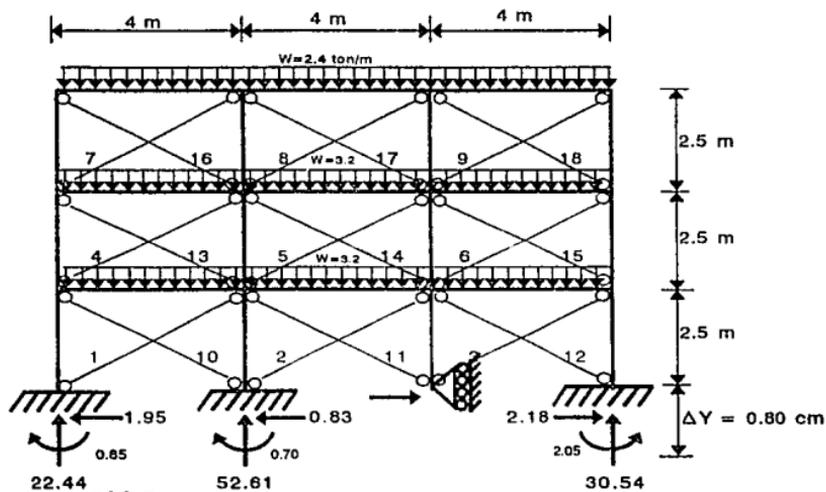
MARCO E  
CON HUNDIMIENTO CENTRAL EN UN SOLO APOYO

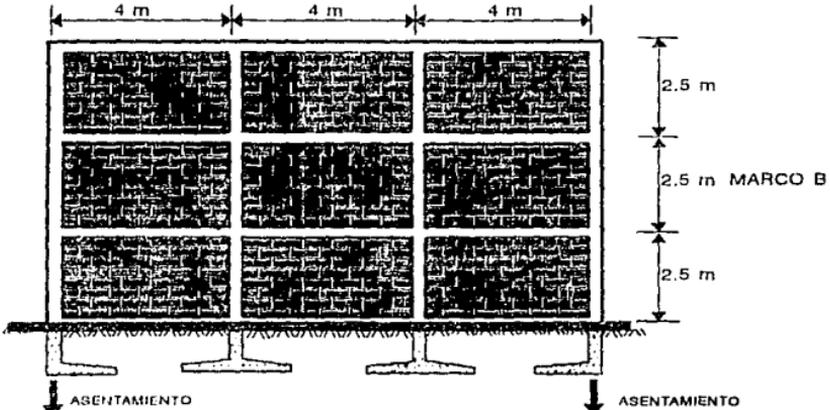
AGRIETAMIENTO CARACTERISTICO PRODUCIDO POR UN HUNDIMIENTO LATERAL EN DOS APOYOS

CORRE DE ABAJO HACIA ARRIBA Y DE LA PARTE CENTRAL DEL EDIFICIO HACIA LOS EXTREMOS.

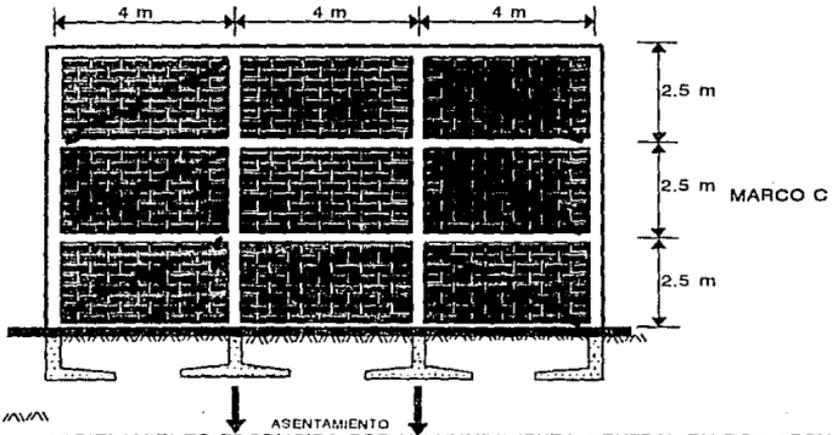
AGRIETAMIENTO PRODUCIDO POR UN HUNDIMIENTO CENTRAL EN DOS APOYOS.

LA GRIETA CORRE DE ABAJO HACIA ARRIBA Y DE LOS EXTREMOS DEL EDIFICIO HACIA EL CENTRO.

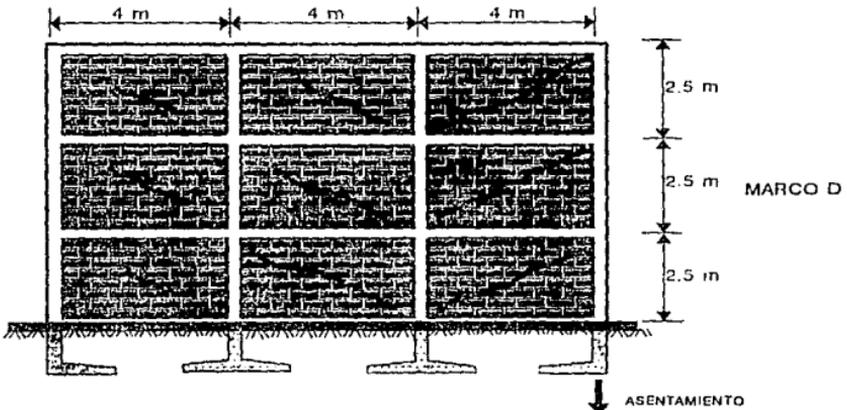
AGRIETAMIENTO PRODUCIDO POR UN HUNDIMIENTO LATERALEN UN APOYO.

CORRE DE ABAJO HACIA ARRIBA Y DE LA PARTE CENTRAL DEL EDIFICIO HACIA LOS EXTREMOS.

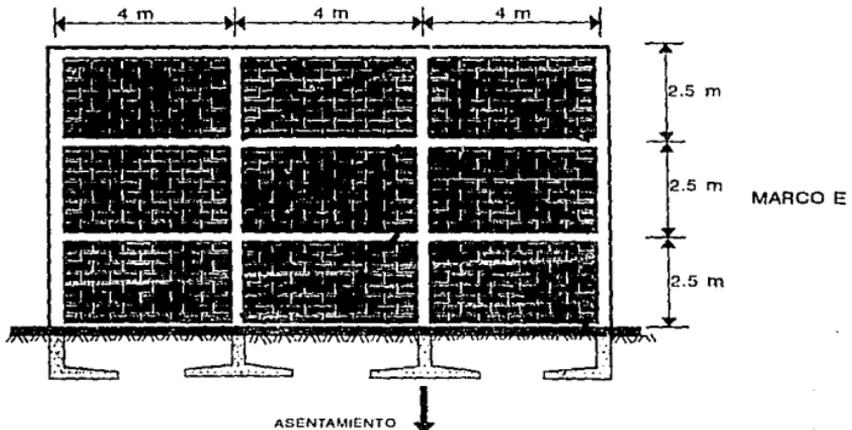
AGRIETAMIENTO PRODUCIDO POR UN HUNDIMIENTO CENTRAL EN UN APOYO.

LA GRIETA CORRE DE ABAJO HACIA ARRIBA Y DE LOS EXTREMOS DEL EDIFICIO HACIA EL CENTRO.

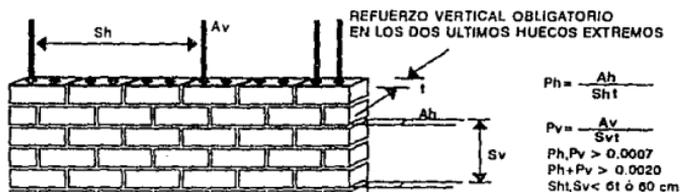
**FIGURA IV-1 REQUISITOS DEL RCDF PARA MAMPOSTERIA CON REFUERZO INTERIOR**

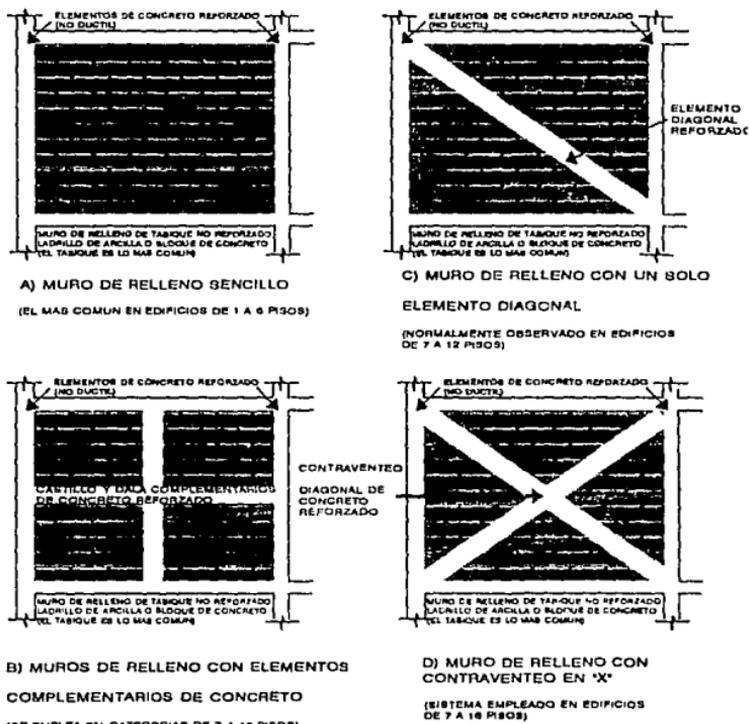
**FIGURA IV-2 MUROS DE CARGA**

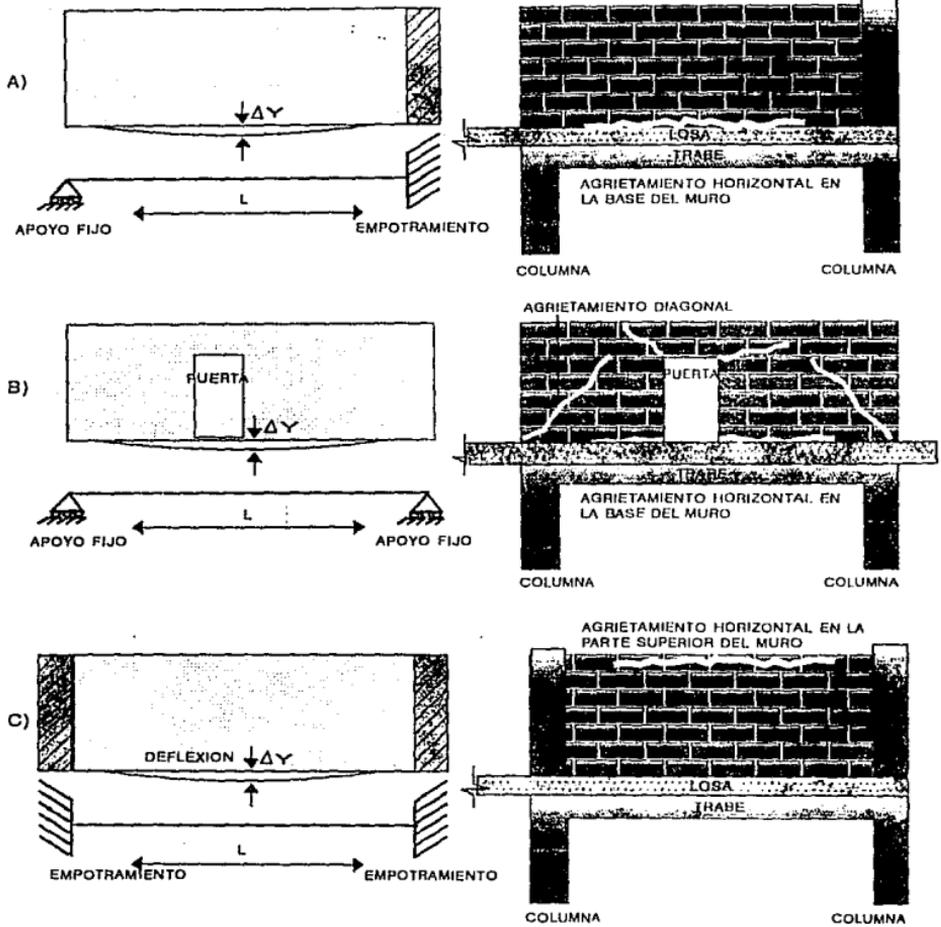
$$\Delta Y > 0.3 + L/480$$

FIGURA IV-3 AGRIETAMIENTO DE MUROS DEPENDIENDO DEL TIPO DE APOYO

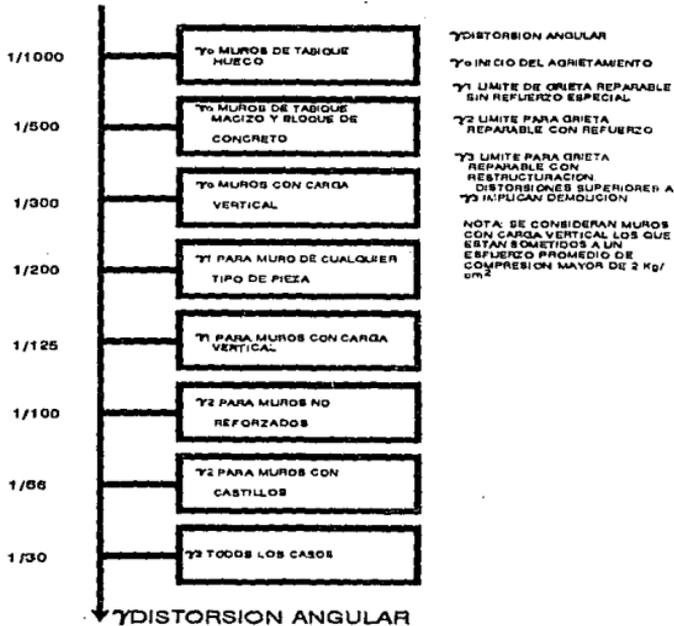
FIGURA IV-9 RELACION ENTRE LA DISTRIBUCION ANGULAR POR HUNDIMIENTOS DIFERENCIALES Y EL NIVEL DE DAÑOS EN CONSTRUCCIONES CON MUROS DE MAMPOSTERIA.

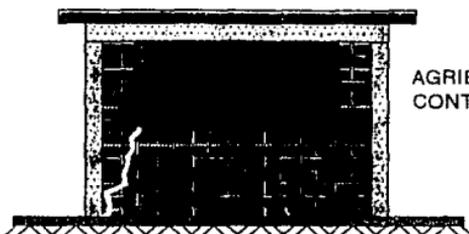
FIGURA IV-10

AGRIETAMIENTO CARACTERISTICO POR LA CONTRACCION DE LOS BLOQUES DE CONCRETO

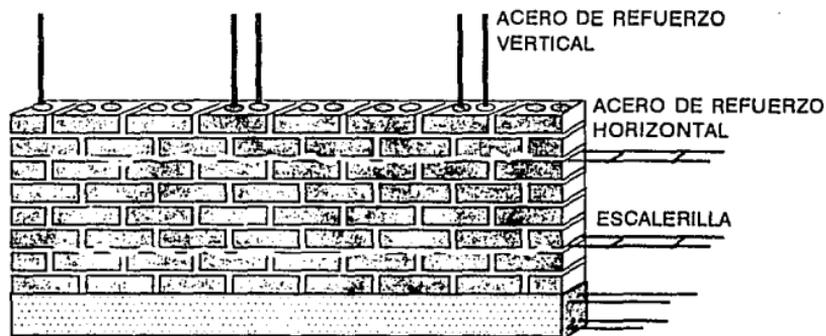
FIGURA IV-11 GRIETAS HORIZONTALES POR OXIDACION DE LA ESCALERILLA DE REFUERZO

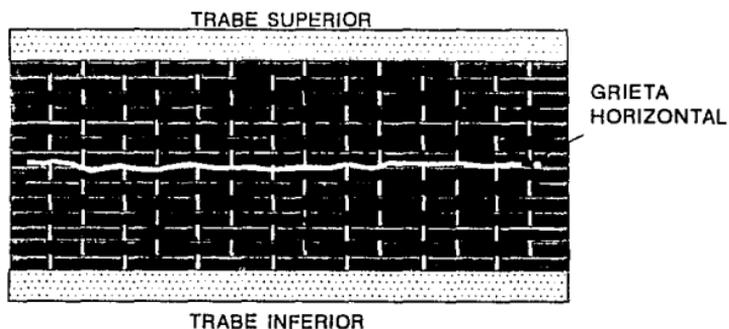
FIGURA IV-12 GRIETA HORIZONTAL POR CONTRACCION DE LOS BLOQUES DE CONCRETO

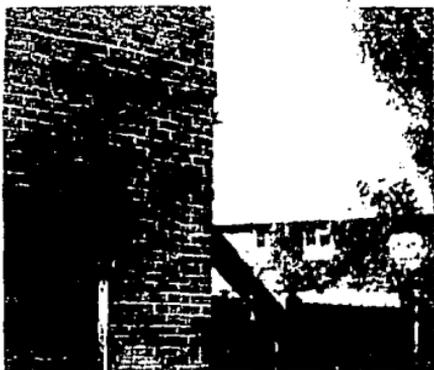
Fotografía IV-1  
Agrietamiento diagonal por asentamiento diferencial.

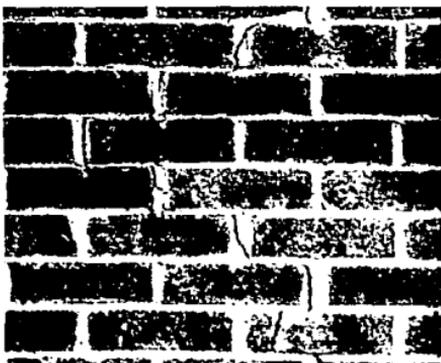
Fotografía IV-2  
Agrietamiento diagonal por contracción de las piezas.

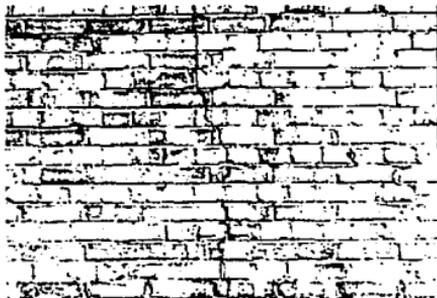
Fotografía IV-3  
Grietas verticales producidas por una expansión del muro debido a una variación volumétrica por absorción de agua.

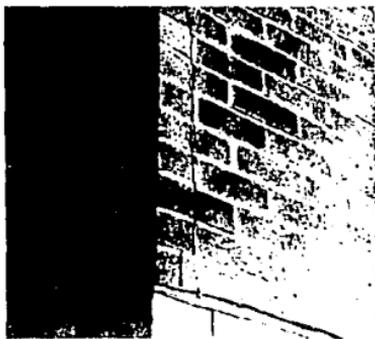
Fotografía IV-4  
Grieta vertical por temperatura

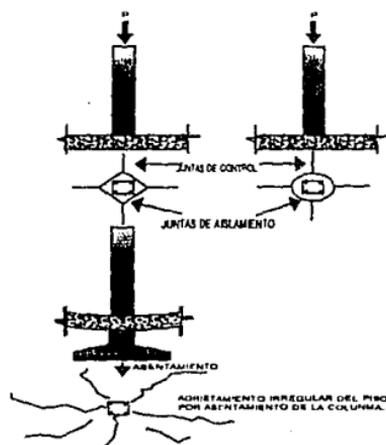
FIGURA V-3

JUNTA DE AISLAMIENTO EN PISOS

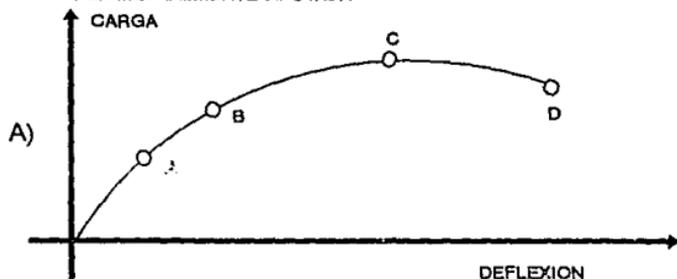
GRÁFICA CARGA-DEFLEXIÓN AL CENTRO DEL CLARO DE UNA LOSA PERIMETRALMENTE APOYADA

A .- AGRIETAMIENTO

B .- INICIO DE LA FLUENCIA DEL REFUERZO

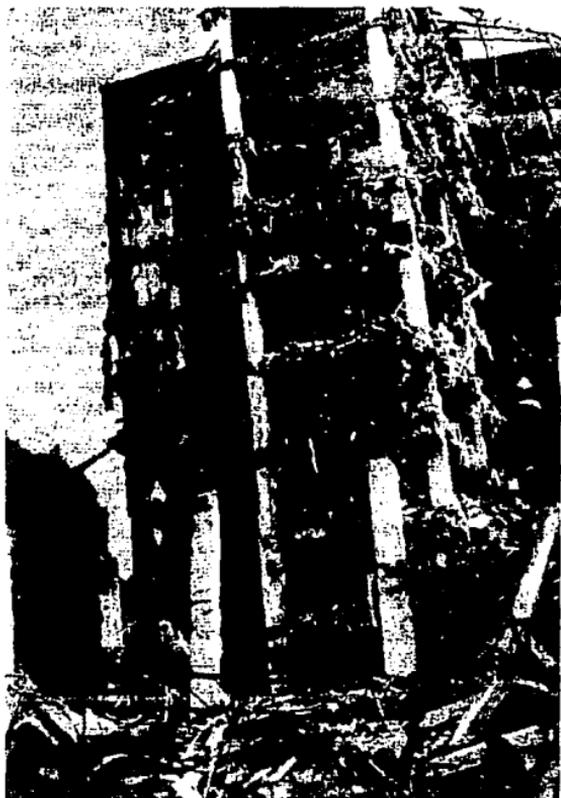
**FIGURA VI-1 FALLA POR PUNZONAMIENTO DE LOSAS RETICULARES**

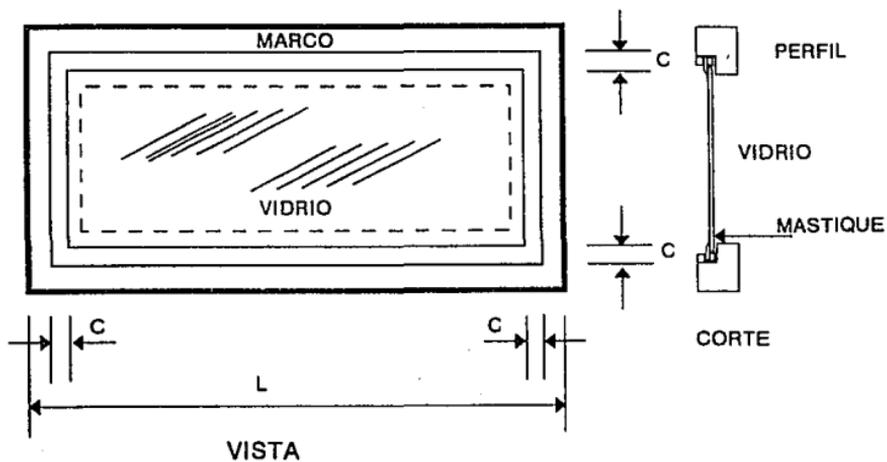
FIGURA VII-1 HOLGURAS ENTRE VIDRIO Y MANGUETE

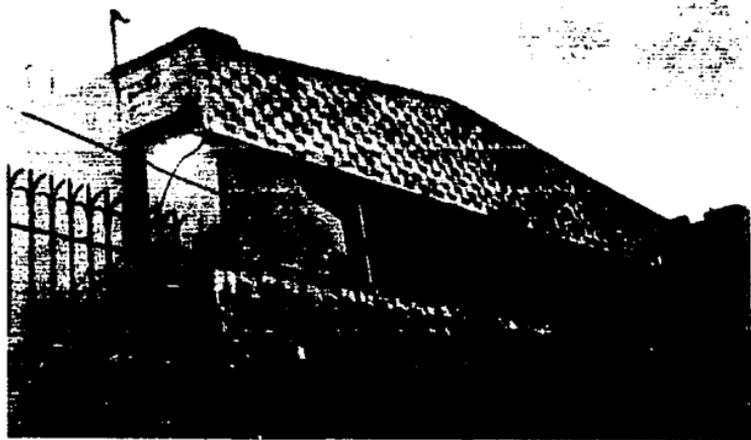
FOTOGRAFIA VII-1 DEFORMACION Y VIDRIOS ROTOS DE UNA VENTANA POR DEFLEXIONES EXCESIVAS DE LA ESTRUCTURA

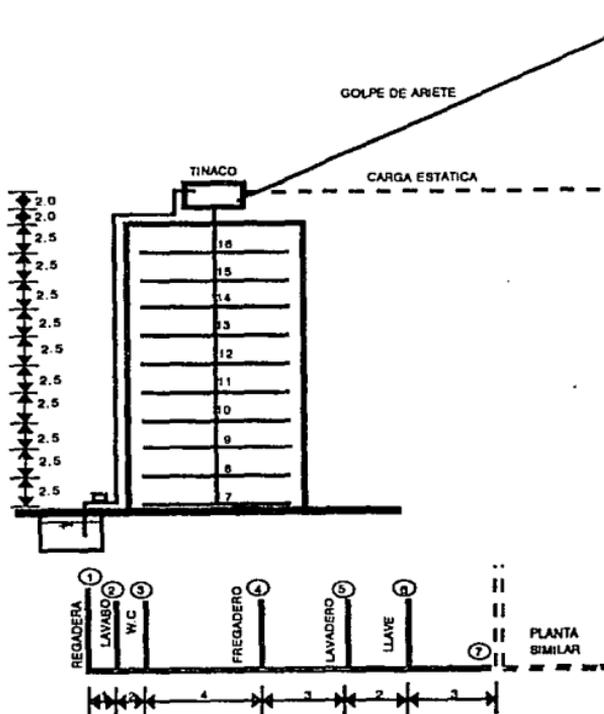
FIGURA VIII-1

ANALISIS DEL GOLPE DE ARIETE EN UN EDIFICIO DE 10 NIVELES.

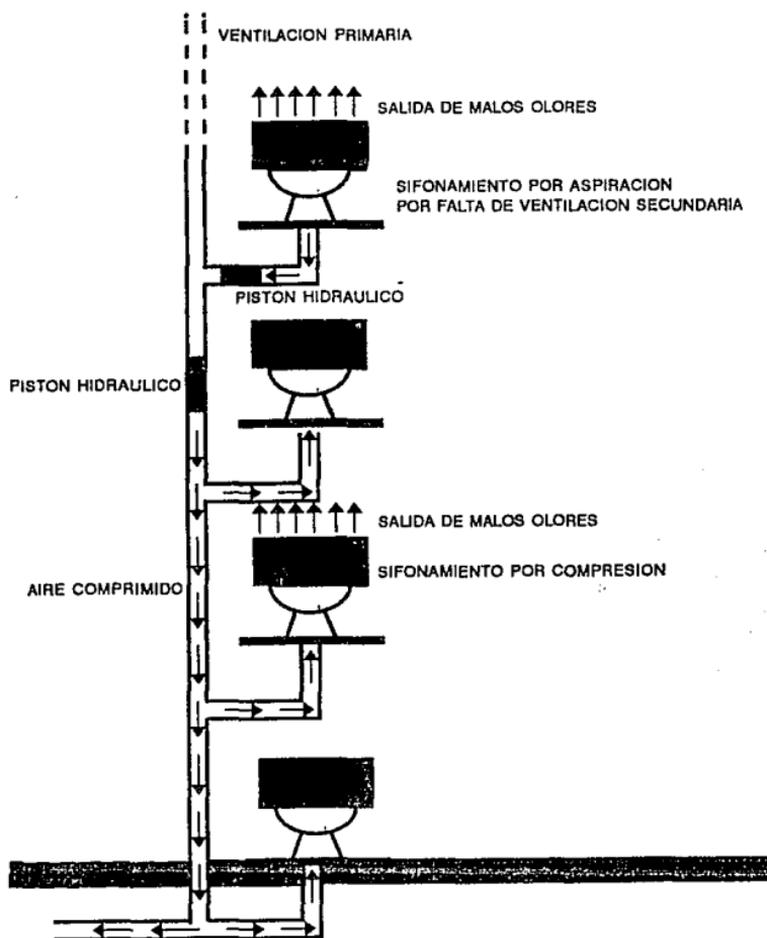
FIGURA VIII-3

SIFONAMIENTO EN INSTALACIONES SANITARIAS

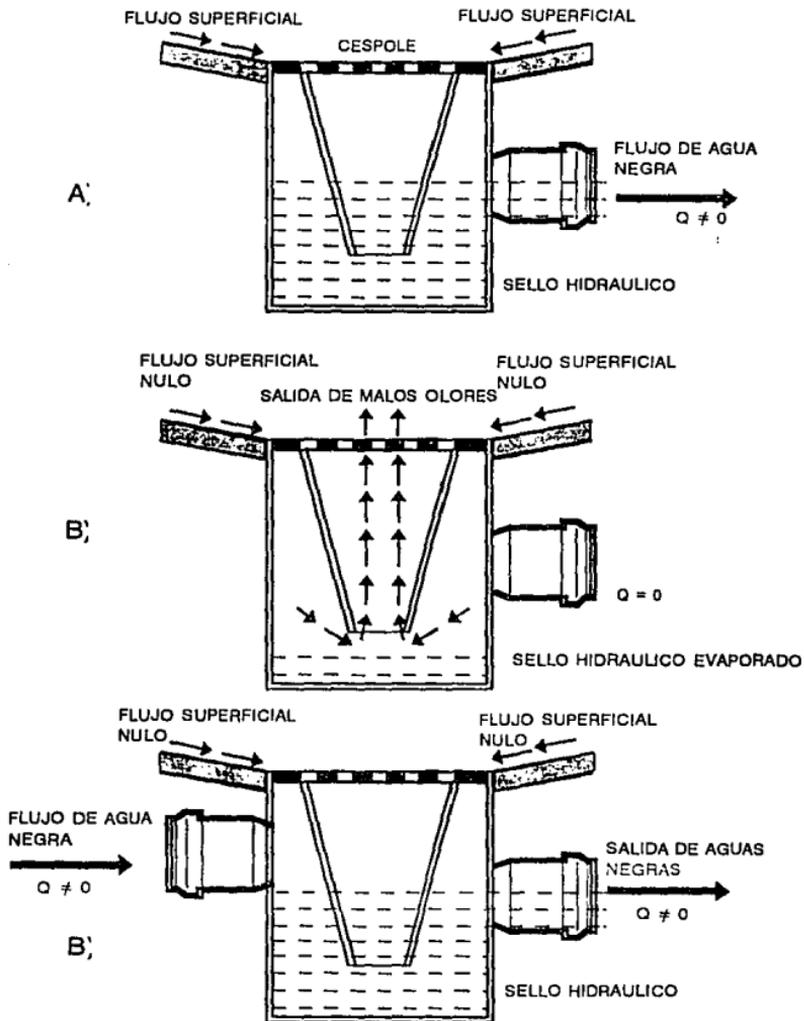
FIGURA VIII-9 EVAPORACION DEL SELLO HIDRAULICO

**Causa que la produce:** La causa fundamental es por que por el cespole de bote de la coladera no pasa ninguna corriente de agua que mantenga el sello hidráulico, por lo que al evaporarse el sello salen los malos olores (**Figura VIII-9**). El ritmo de evaporación se estima en 2.5 a 3 mm por semana.

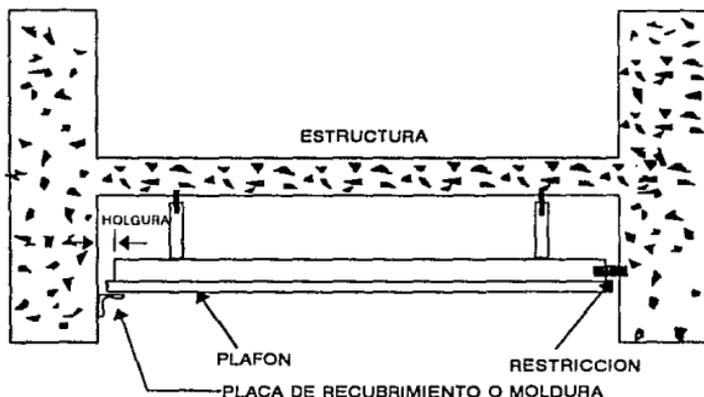
**FIGURA IX-2** DETALLE DE TECHOS SUSPENDIDOS PARA PREVENIR GOLPETEO Y MOVIMIENTOS EXCESIVOS

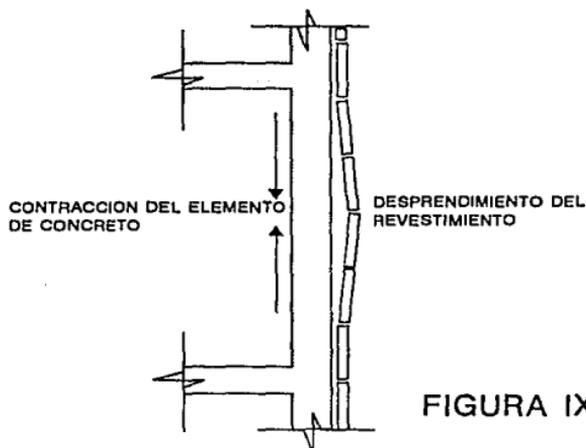
**FIGURA IX-3**

UN ERROR QUE SUELE COMETERSE CON CIERTA FRECUENCIA ES COLOCAR EL REVESTIMIENTO O ACABADO EN UN ELEMENTO DE CONCRETO QUE NO HA SECADO, LO CUAL DA ORIGEN A DESPRENDIMIENTOS. POR QUE EN PRIMER LUGAR EL ACABADO REPRESENTA UNA CARGA A EDAD TEMPRANA LO QUE PUEDE AUMENTAR EL FLUJO PLASTICO, ADEMAS DE QUE ATRAPA HUMEDAD QUE SE DISIPA A LARGO PLAZO, CAUSANDO CONTRACCIONES IMPORTANTES.
