"ANÁLISIS ESTRUCTURAL DE UNA PROPUESTA DE
CORRECCIÓN GEOMÉTRICA PARA LA
CATEDRAL METROPOLITANA"

TESIS

INGENIERO CIVIL

MAYO 1995

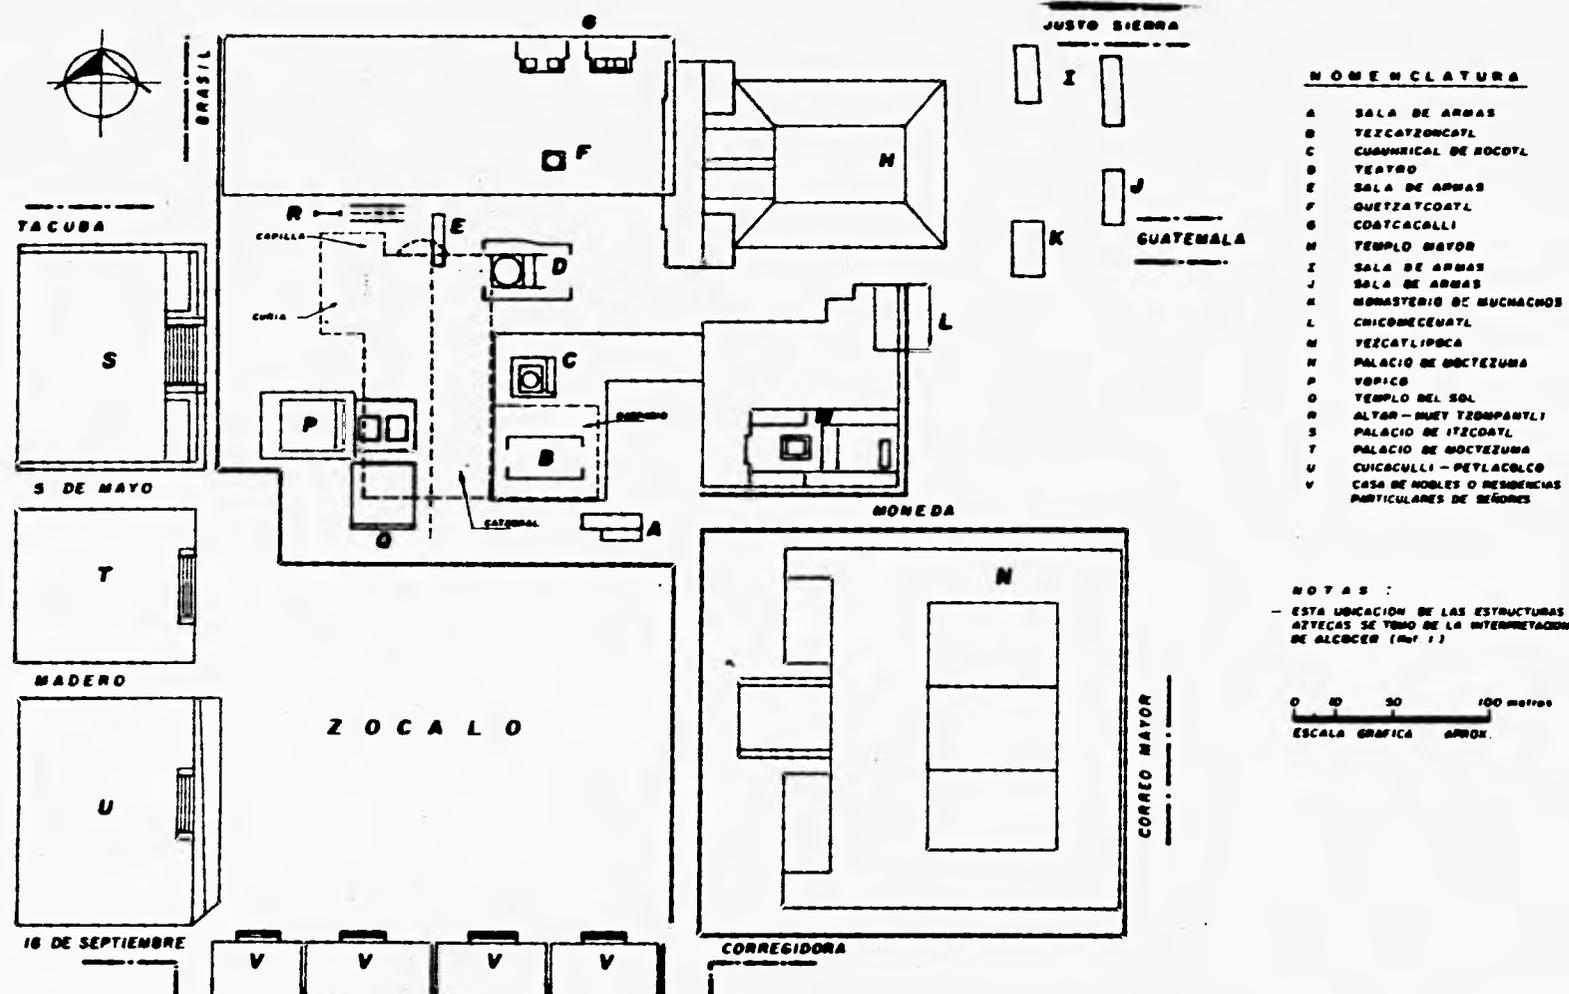
Fig. 2 Ubicación de Estructuras Aztecas.

Los españoles decidieron construir la Catedral en el lugar donde se encontraba el centro ceremonial azteca, ubicado en la zona lacustre del valle de México (Fig 2). Como consecuencia, la Catedral ha experimentado desde el inicio de su construcción hundimientos diferenciales de gran magnitud, cuya evolución se estudia con detalle en la Ref 3 y puede resumirse de la siguiente manera:

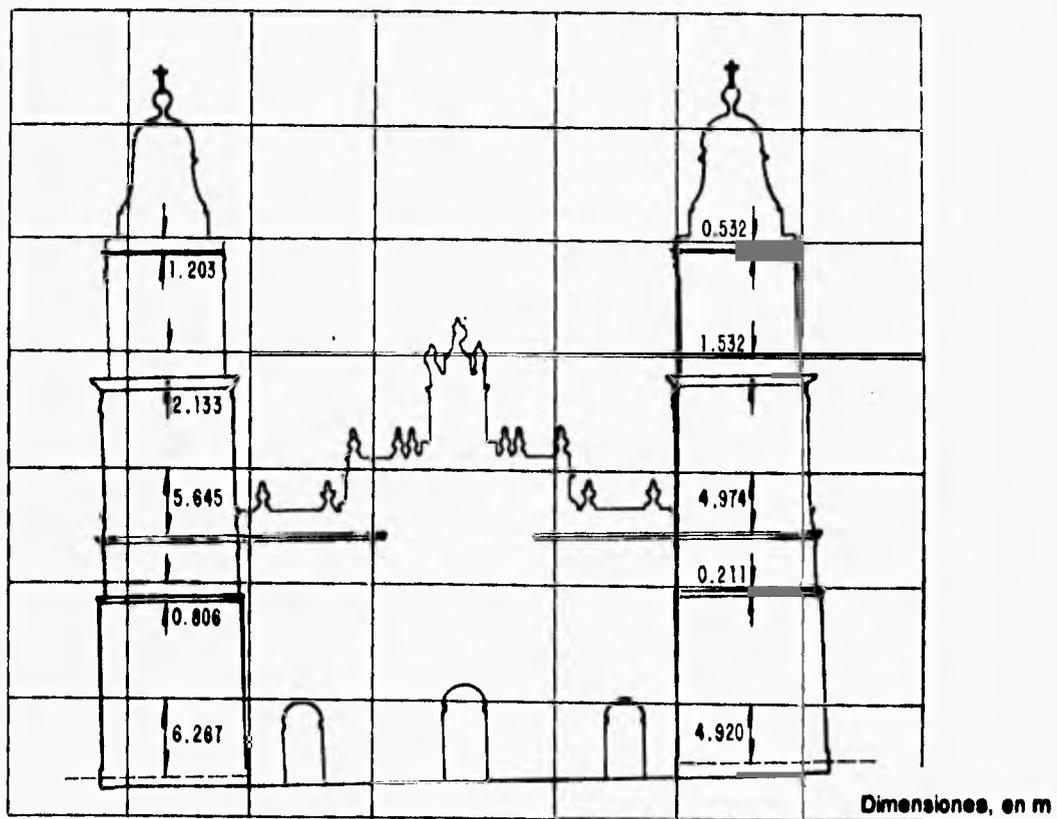
Dimensiones, en m

Fig. 3 Ajuste de niveles durante la construcción. Fachada sur.

ajustes arquitectónicos, esta vez del orden de 80 cm. (Figs 3 y 4).

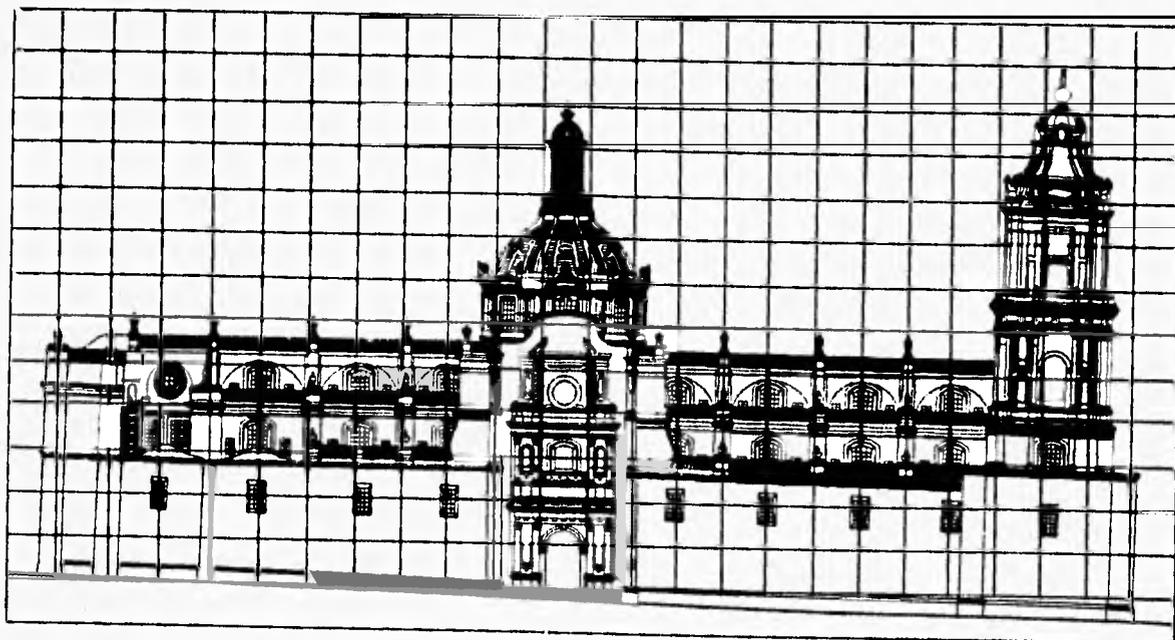
Fig. 4 Ajuste de niveles durante la construcción. Fachada poniente.

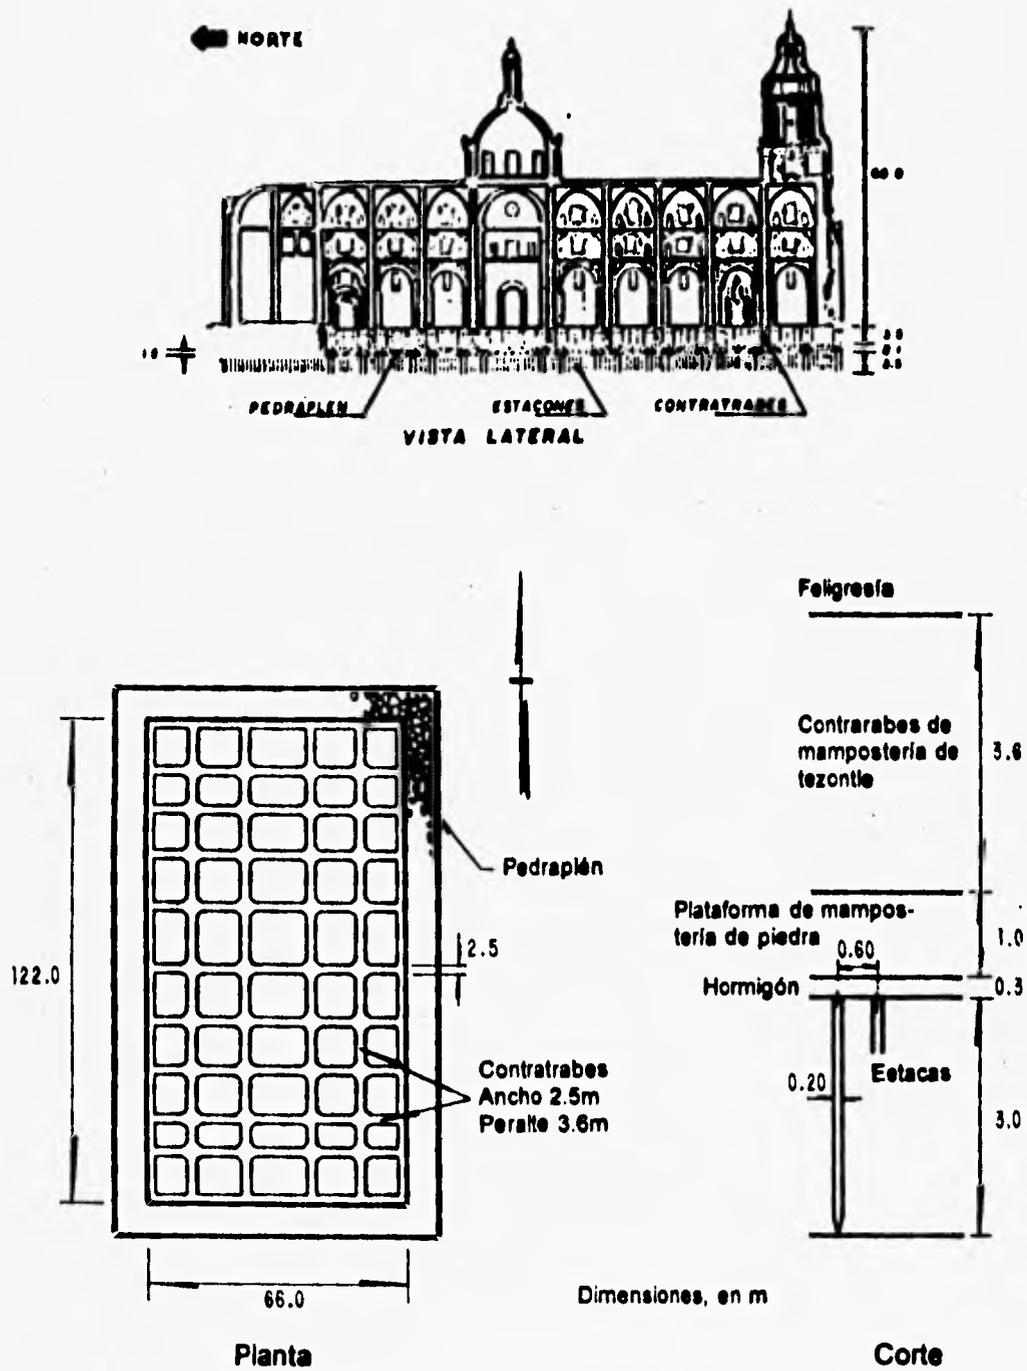
Fig.5 Características de la Cimentación.

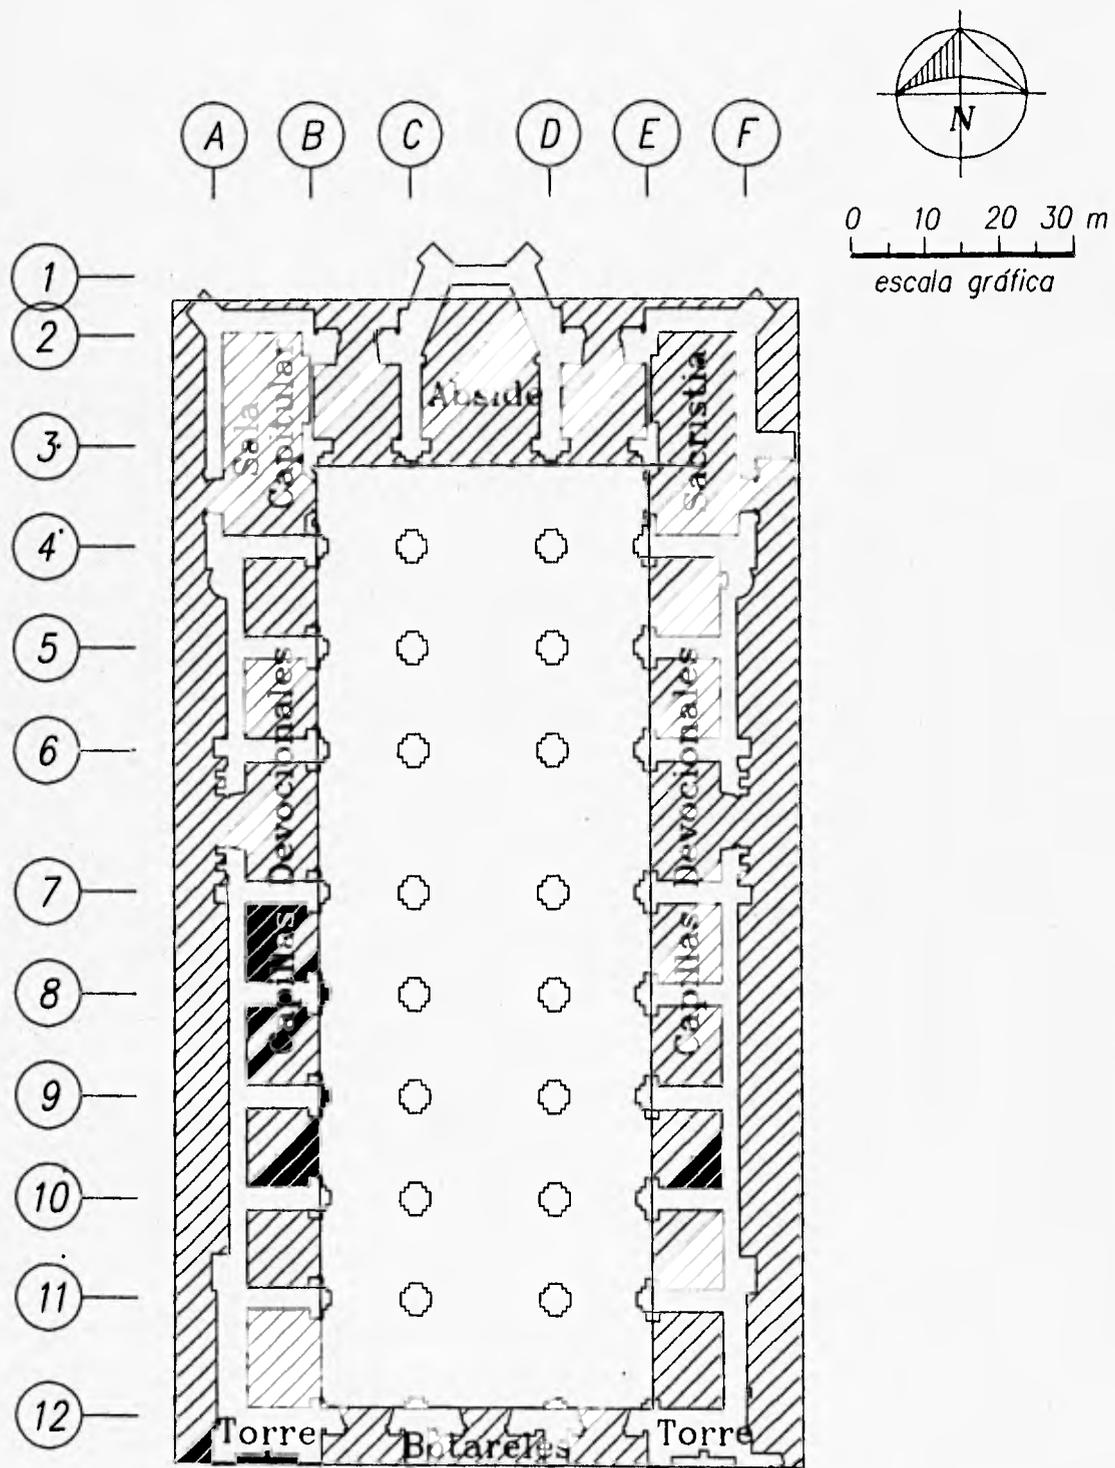
Fig. 6 Sistema que impone las restricciones a los desplazamientos del conjunto abovedado.

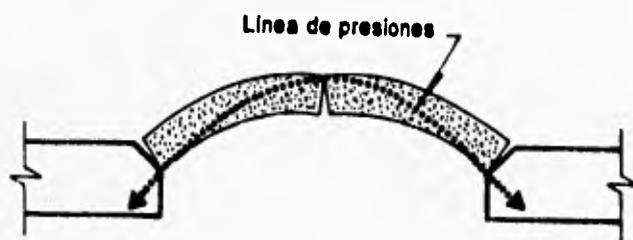
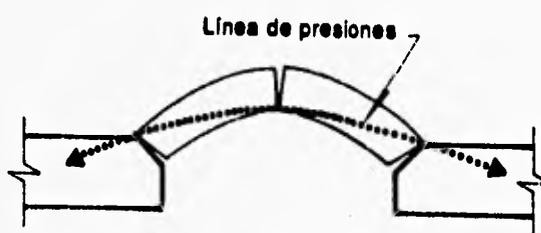
a) Agrietamiento por aumento del claro

b) Agrietamiento por disminución del claro

Fig. 7 Esquema del agrietamiento de las bóvedas por movimientos en los apoyos.

- e) El sistema abovedado con el mecanismo de falla, Fig 7, y el mantenimiento por inyección permanecerán mientras las restricciones se conserven cercanas a la geometría original.

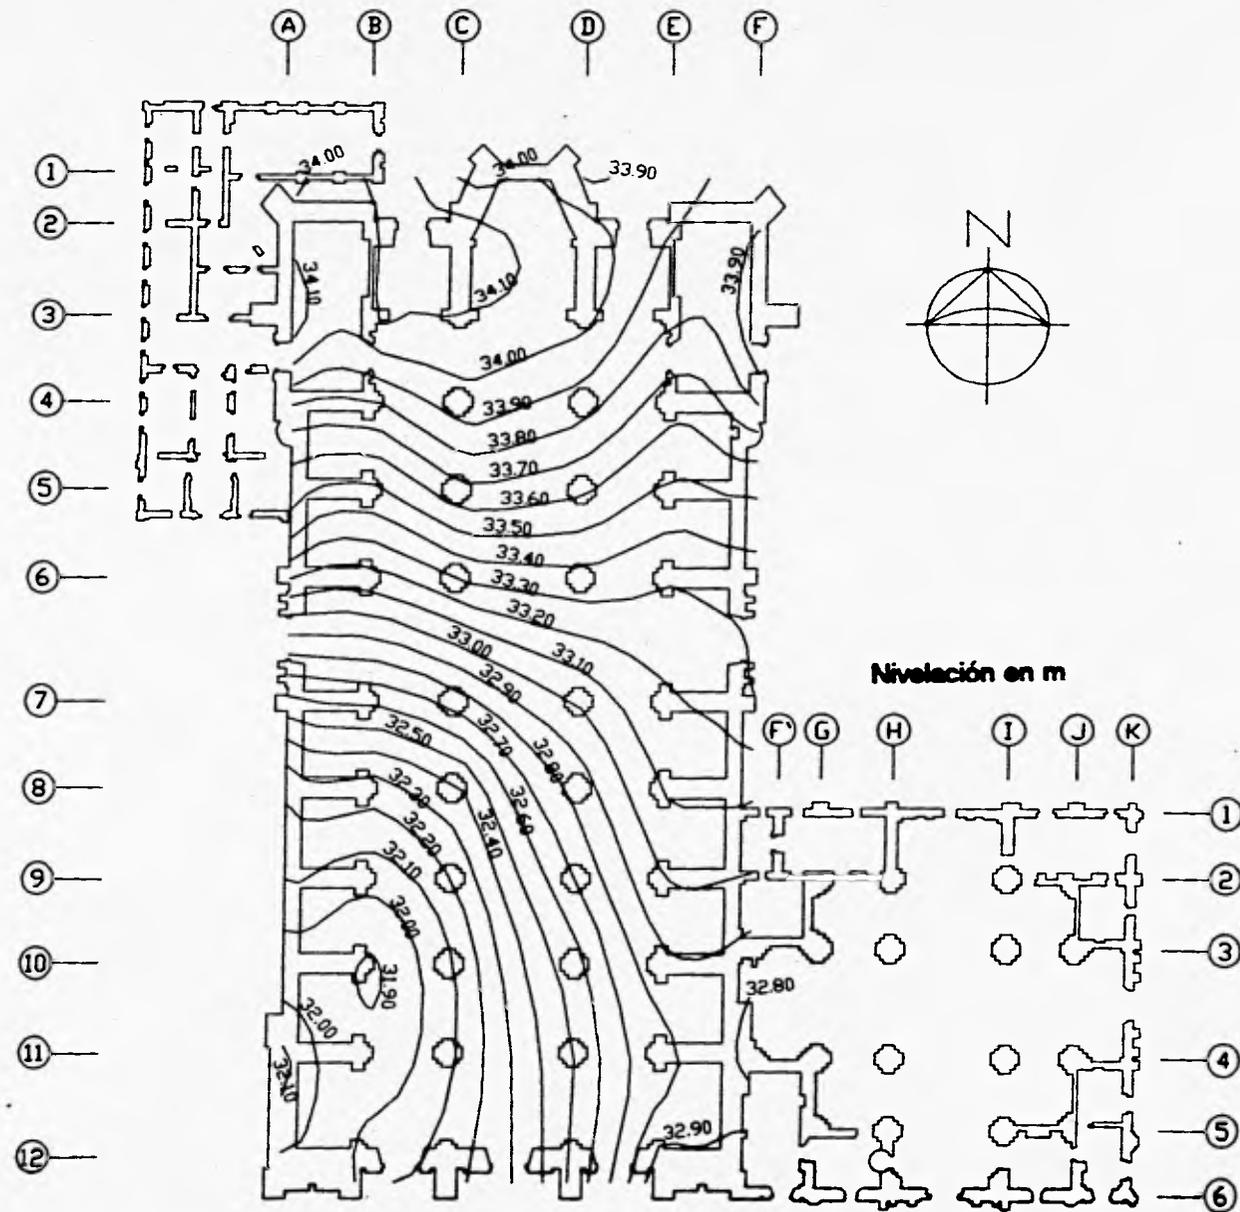
Fig. 8 Nivelación a nivel de plintos. Agosto 1993.

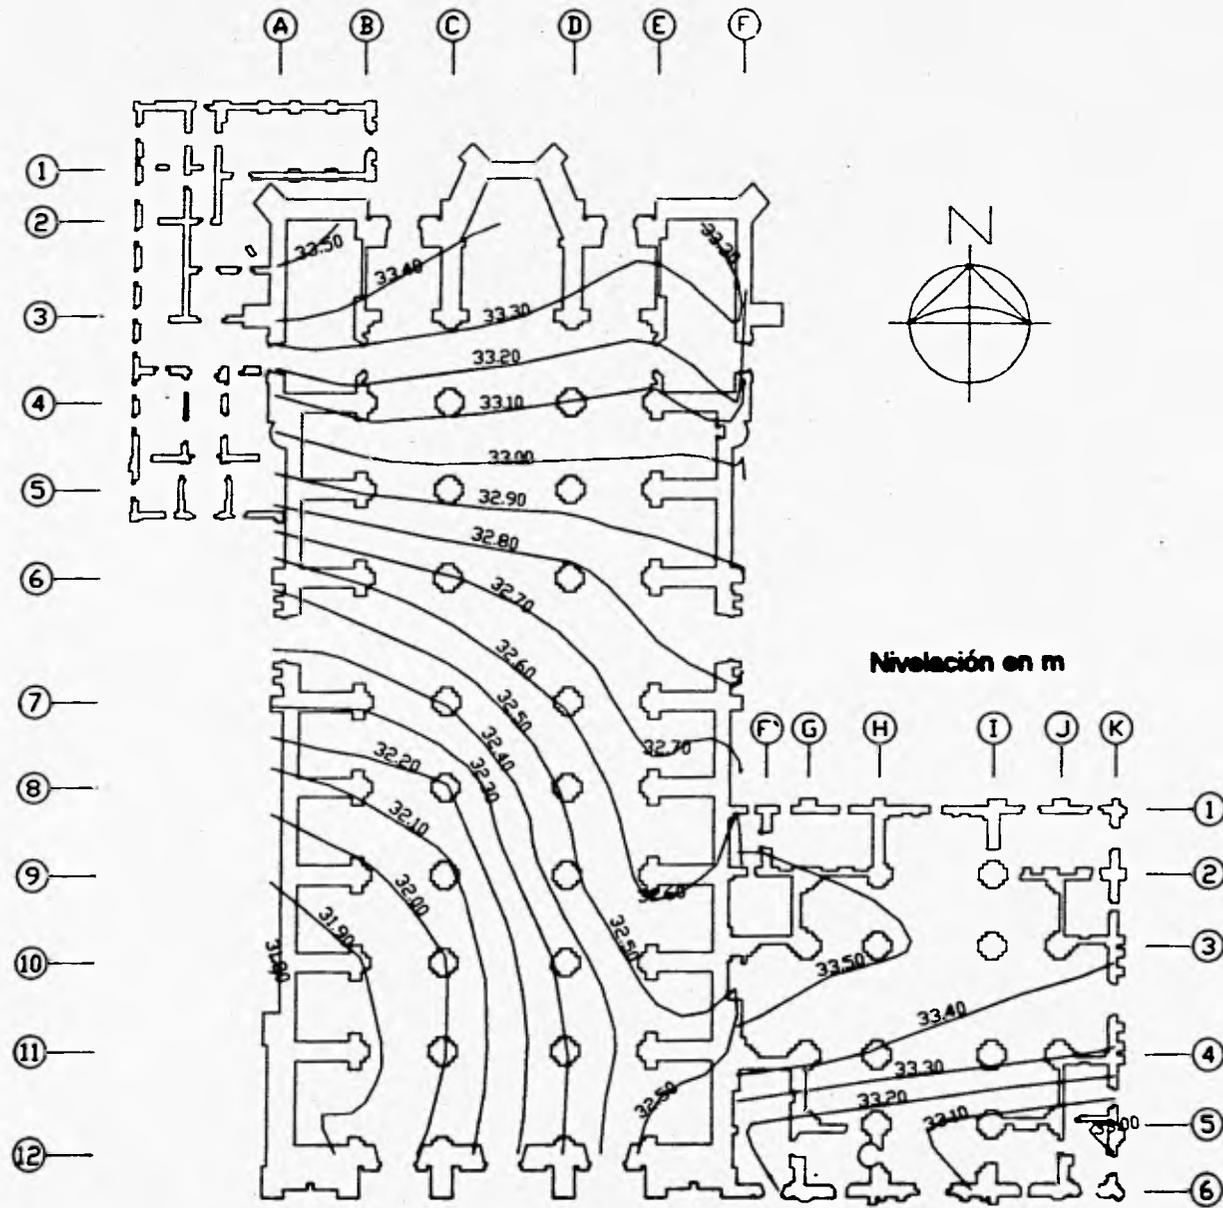
Fig.10 Meta del proyecto de subexcavación.

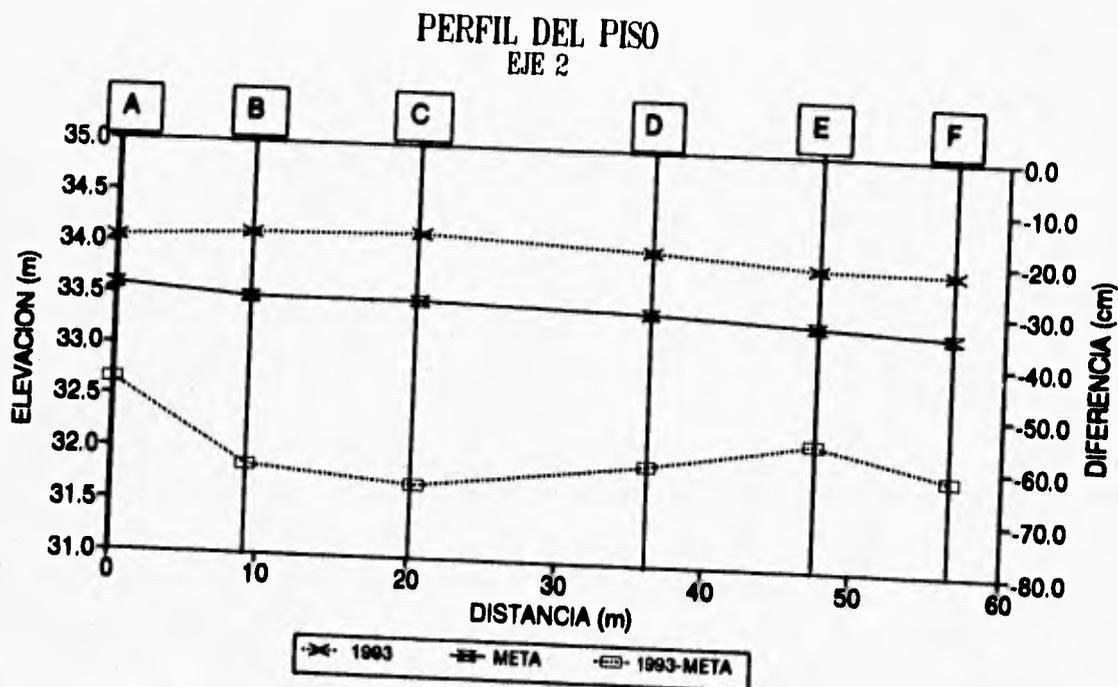
Fig. 11.1 Perfiles de nivelación de 1993, la meta de subexcavación y la diferencia entre los dos. Eje 2 (Catedral).

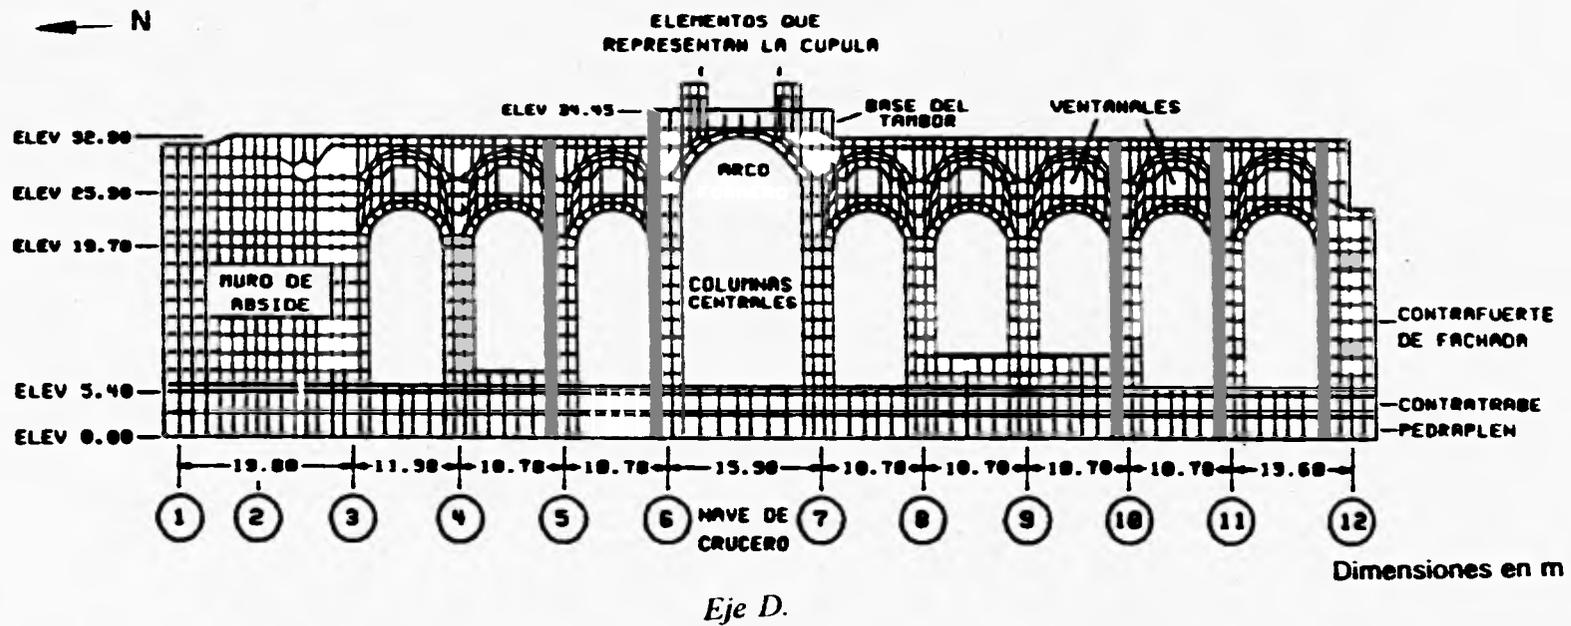
Fig.13 Modelo de elemento finito de ejes típicos. Eje longitudinal.

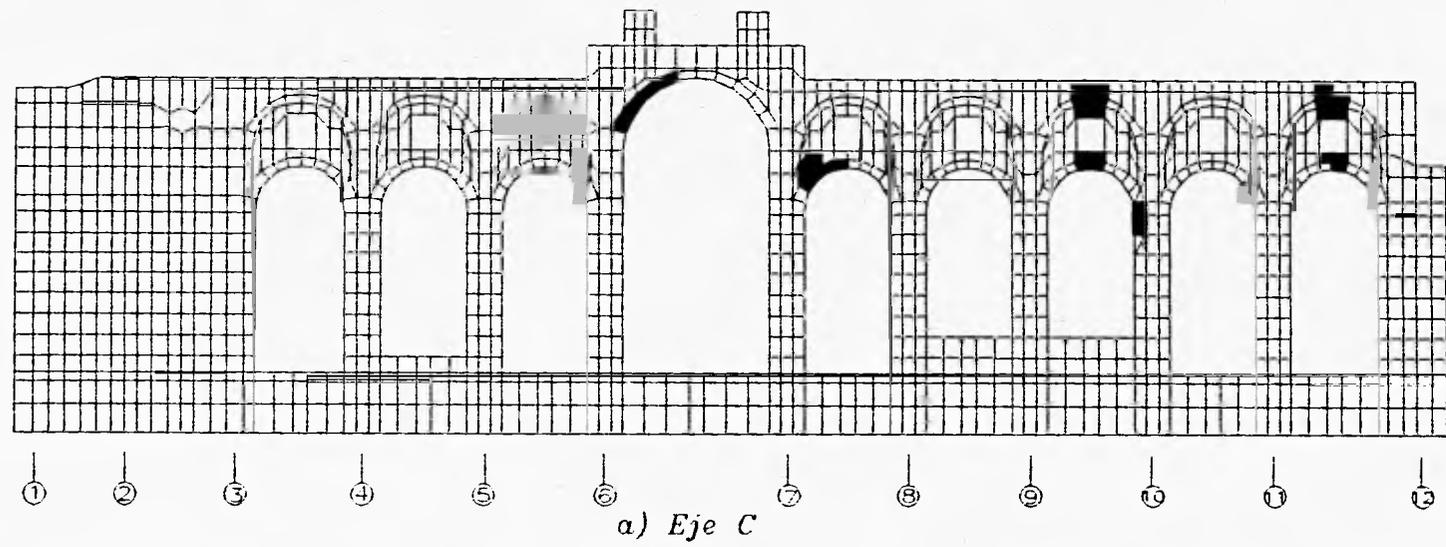
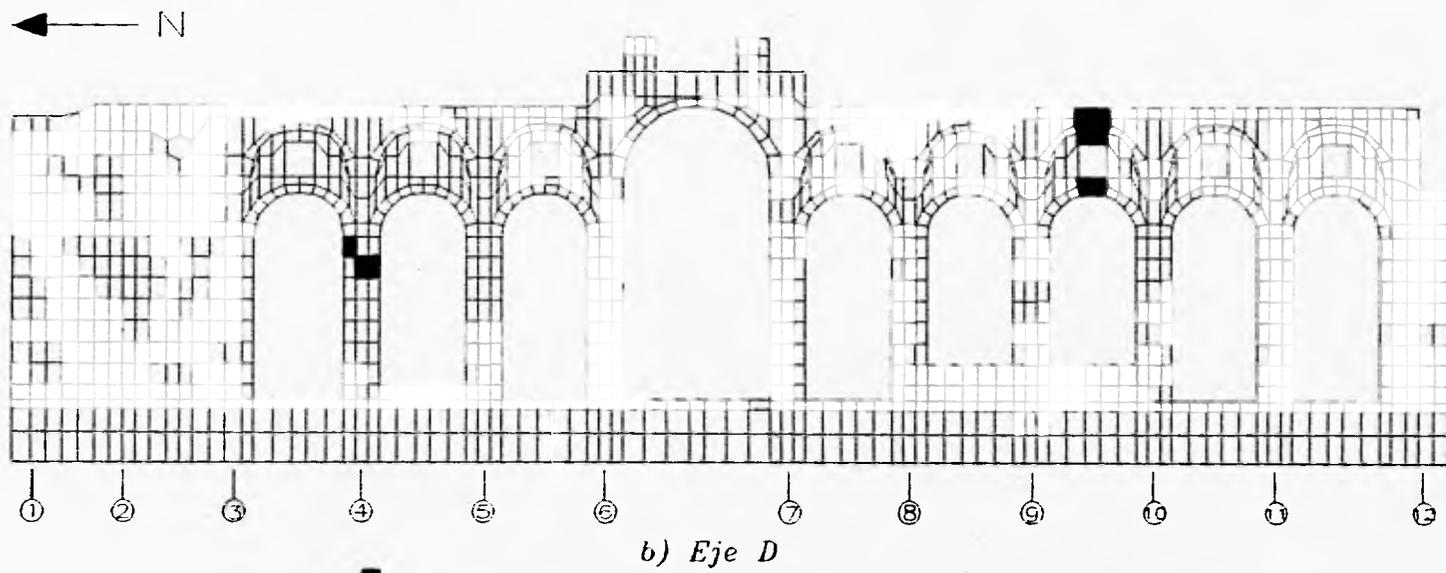
■ Elementos con módulo de elasticidad reducido

Fig.15 Modelos de elemento finito con variación de la rigidez en las zonas marcadas. Ejes transversales.

El proceso para considerar la falta de capacidad del material para resistir tracciones se realizó por medio de iteraciones reduciendo el valor de los módulos de elasticidad, en las zonas más tensionadas, y se realizó el análisis estructural. Ésto se repitió hasta producir una redistribución de esfuerzos donde el valor de las tensiones en las zonas más susceptibles a sufrir agrietamiento fueran del orden de 5 kg/cm².

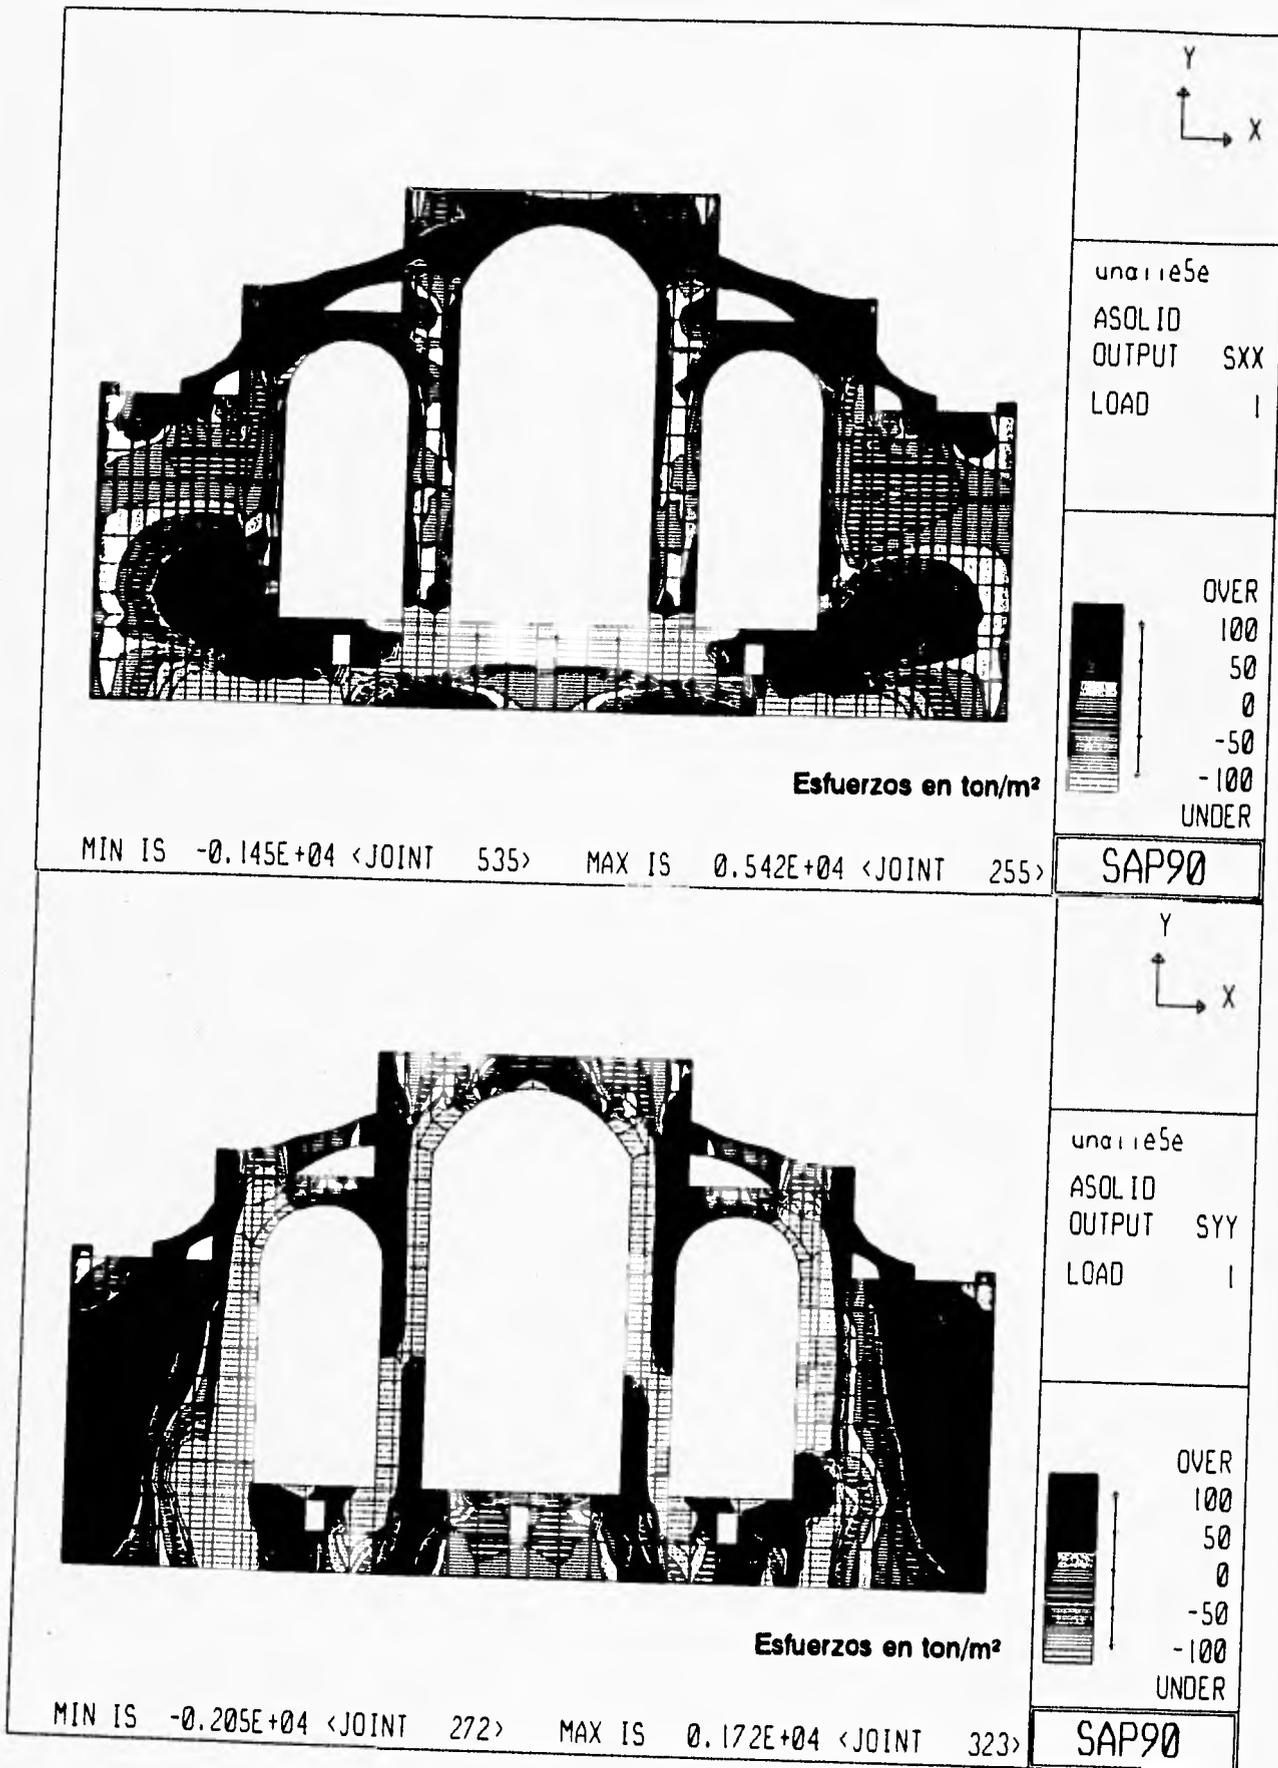
Fig.17 Configuración de los niveles de esfuerzo, obtenidos mediante un análisis elástico. Eje 5.

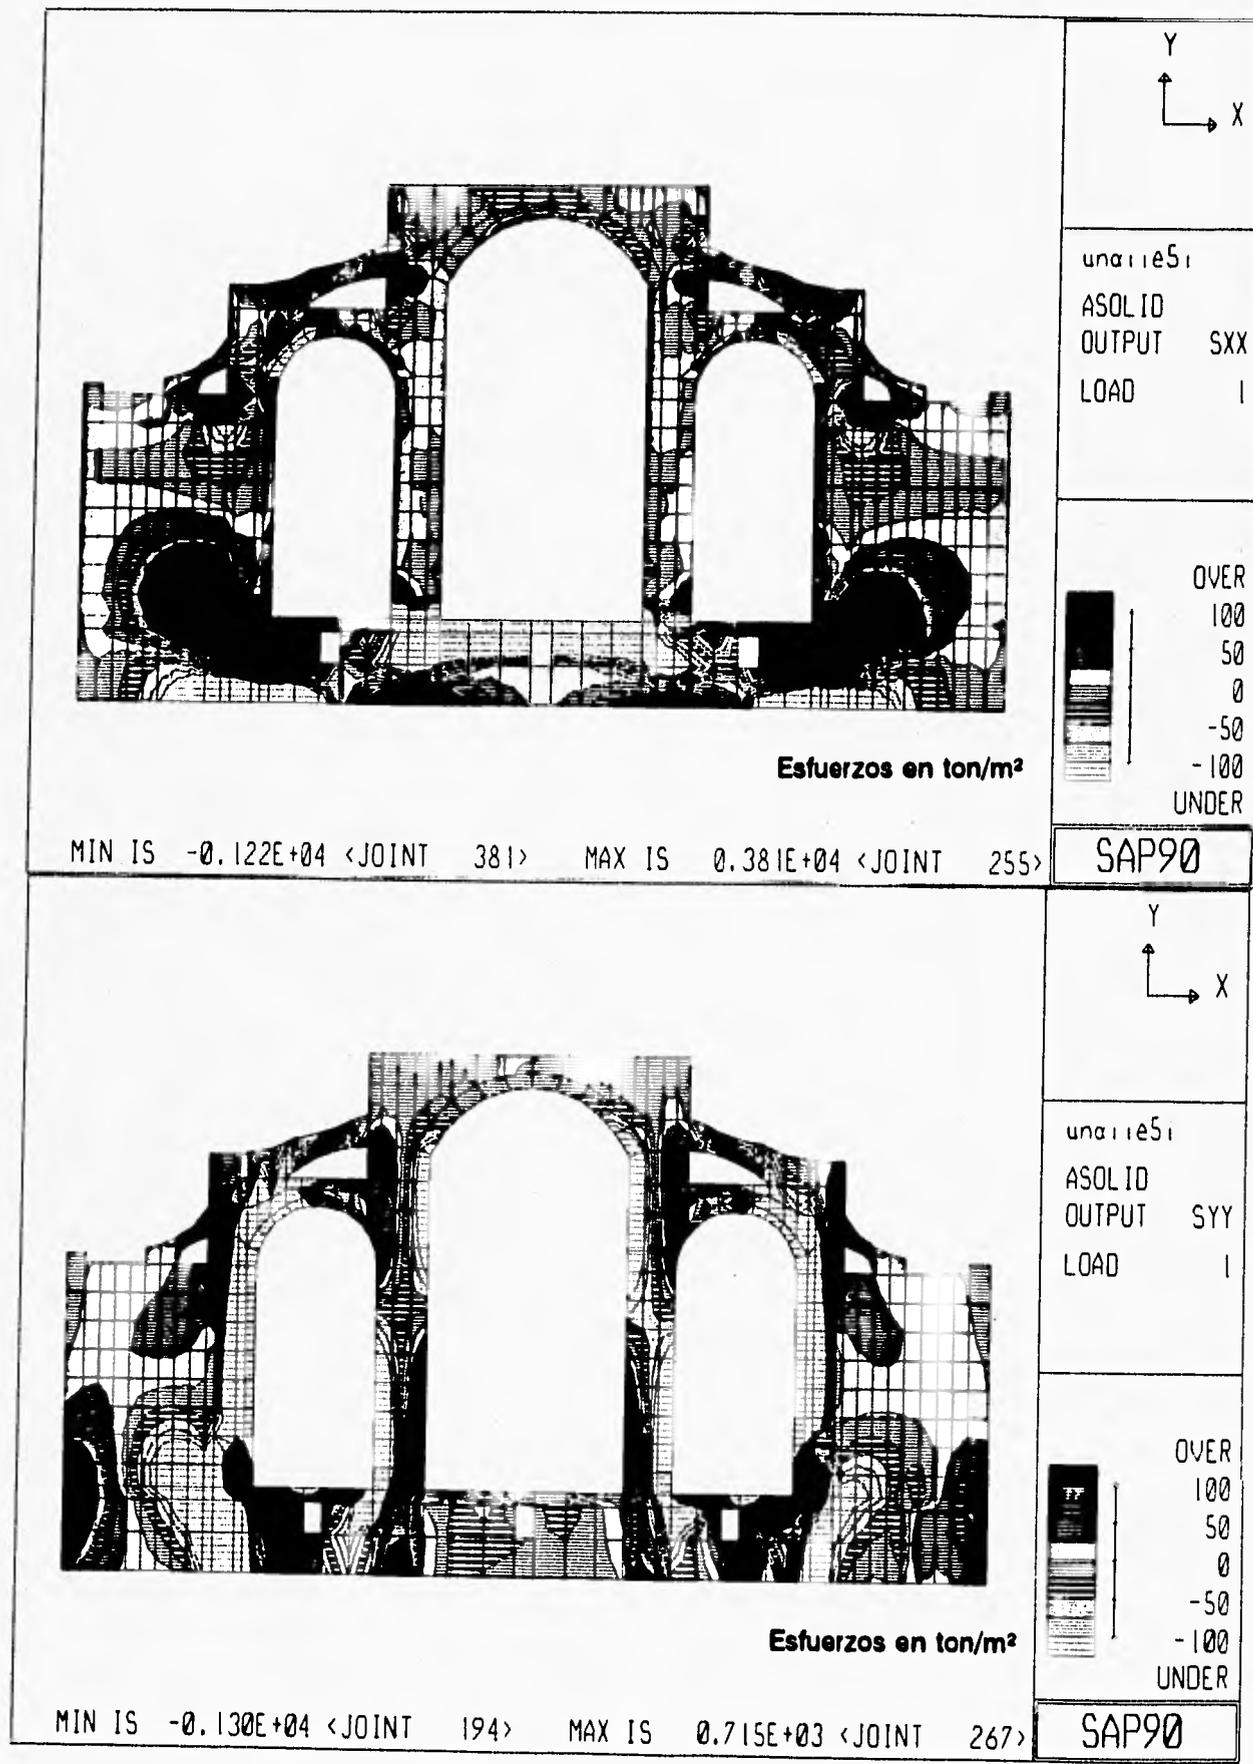
Fig.18 Configuración de los niveles de esfuerzo, obtenidos mediante un análisis inelástico. Eje 5.

Al inducir en la estructura los desplazamientos necesarios para alcanzar la meta de subexcavación, la mayor parte de ésta se sometió a esfuerzos de tensión elevados en las dos direcciones, particularmente, en las bóvedas de las naves procesionales, en las bóvedas de la nave central, en los muros de capillas y en los arbotantes sobre las naves procesionales (un caso típico aparece en la Fig 17). Por tanto, se identificaron estas zonas como regiones en las que se presentarían posibles agrietamientos los que a su vez disminuirían la rigidez de la estructura y provocarían una redistribución de esfuerzos.

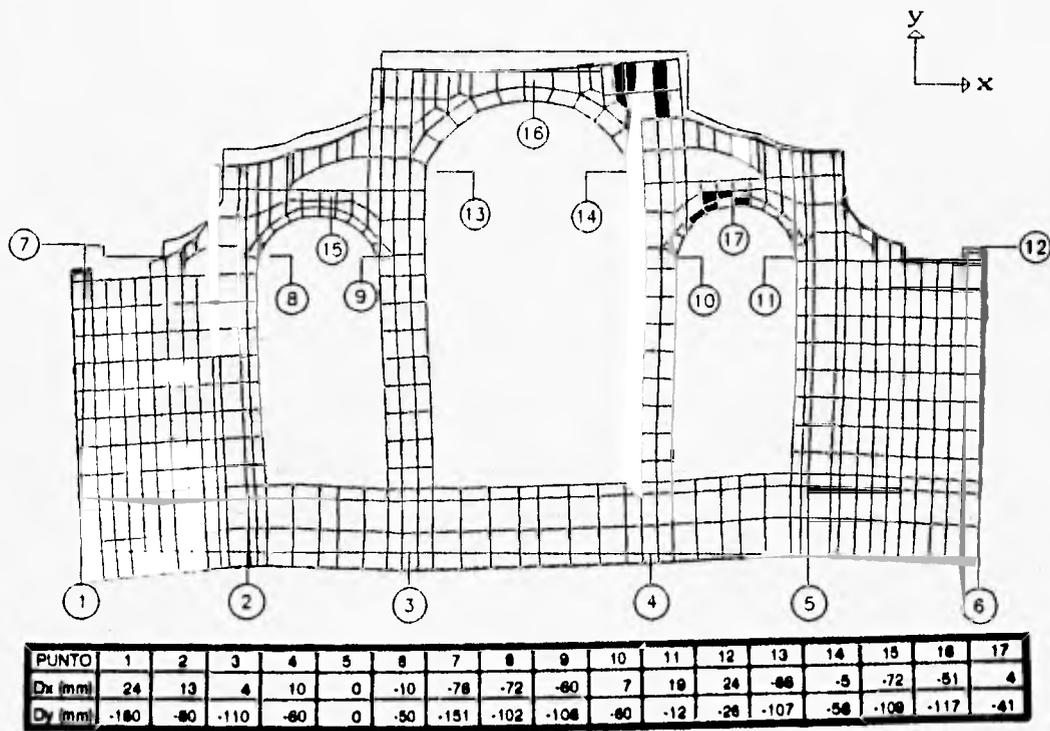
Fig.19 Desplazamientos del eje 4, obtenidos a partir de un análisis elástico.

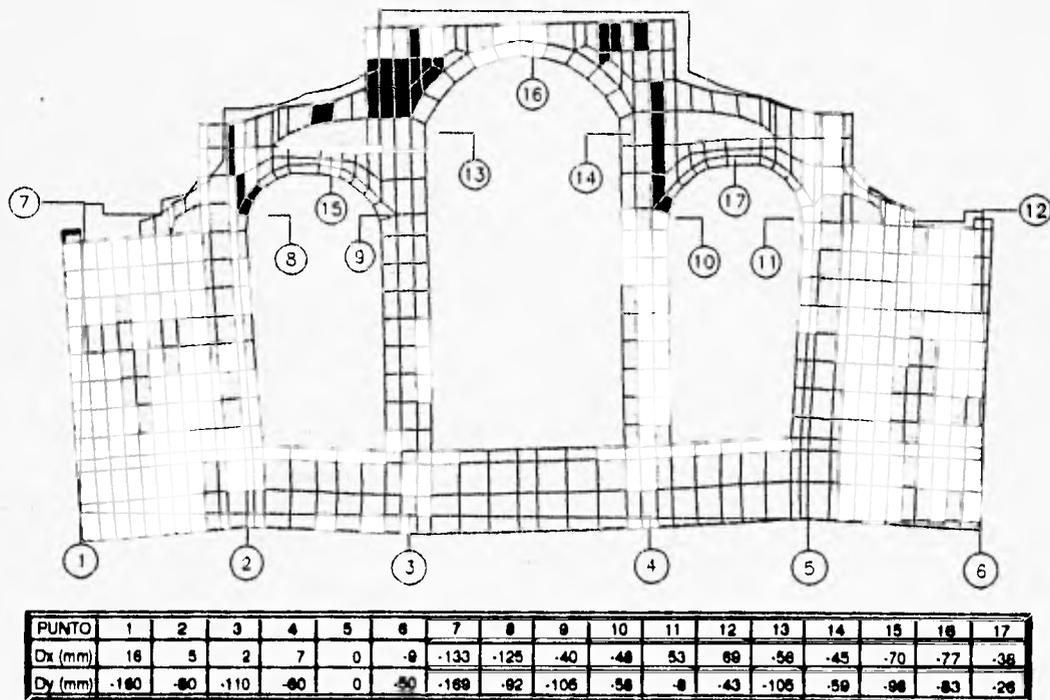
Fig.20 Desplazamientos del eje 4, obtenidos a partir de un análisis inelástico.

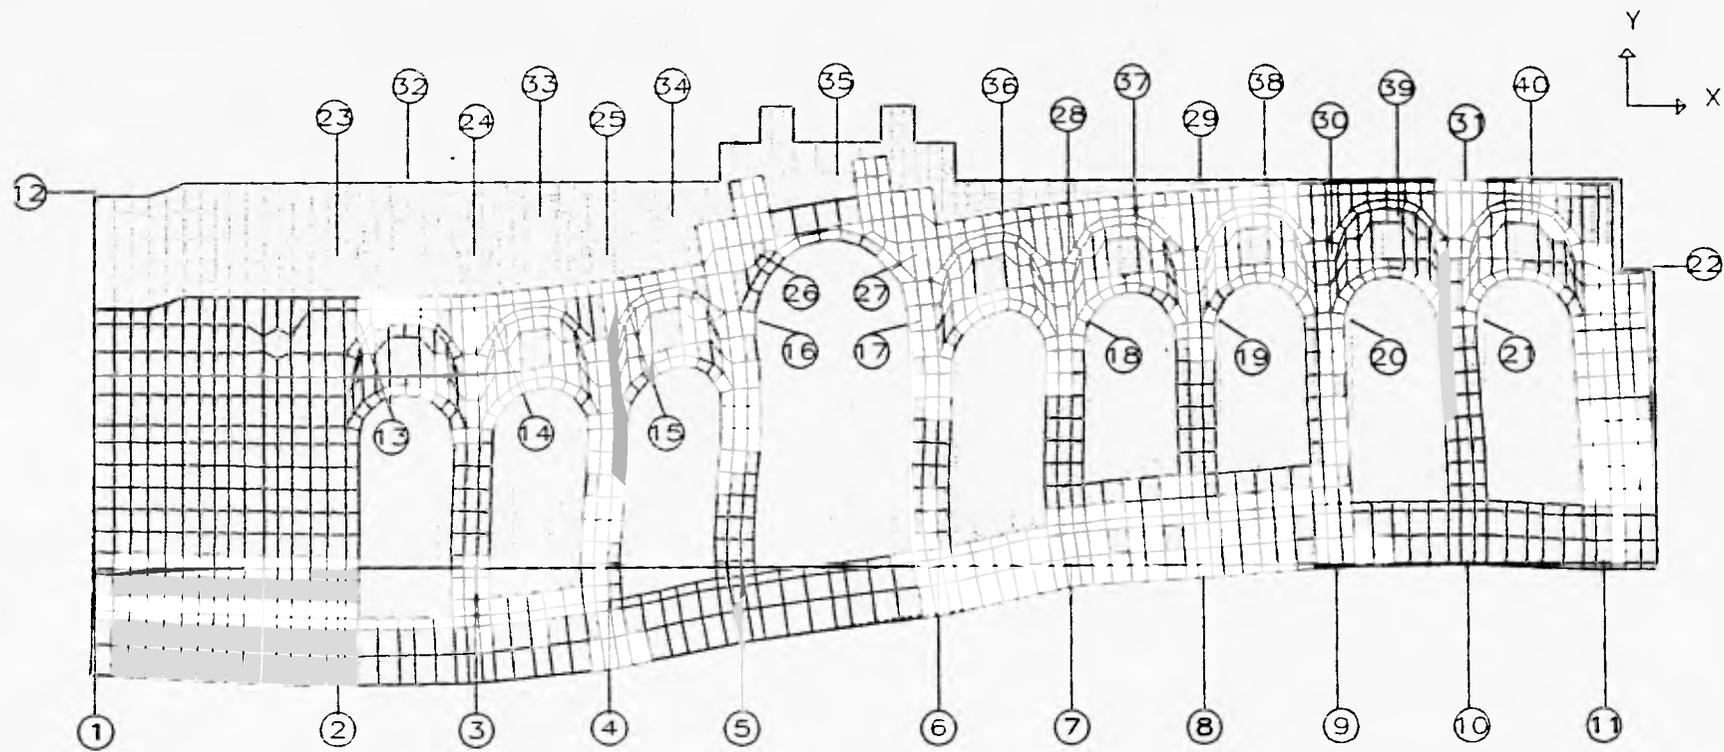
PUNTO	1	2	3	4	5	6	7	8	9	10	11	12	13	14	15	16	17	18	19	20
Dx (mm)	-22	-4	0	16	23	24	23	13	9	0	-3	-1	-4	-8	14	29	-23	-21	-31	-38
Dy (mm)	-510	-570	-560	-490	-360	-240	-100	-80	-10	0	-30	-536	-552	-548	-483	-372	-225	-115	-57	-15
PUNTO	21	22	23	24	25	26	27	28	29	30	31	32	33	34	35	36	37	38	39	40
Dx (mm)	-44	-37	-8	-16	-20	-80	-46	-47	-50	-46	-46	-11	-11	-9	-116	-36	-41	-45	-46	-46
Dy (mm)	-8	-28	-551	-545	-478	-375	-228	-110	-86	-15	-8	-561	-520	-430	-307	-171	-84	-34	-8	-18

Fig.33 Desplazamientos del eje C, obtenidos a partir de un análisis elástico.

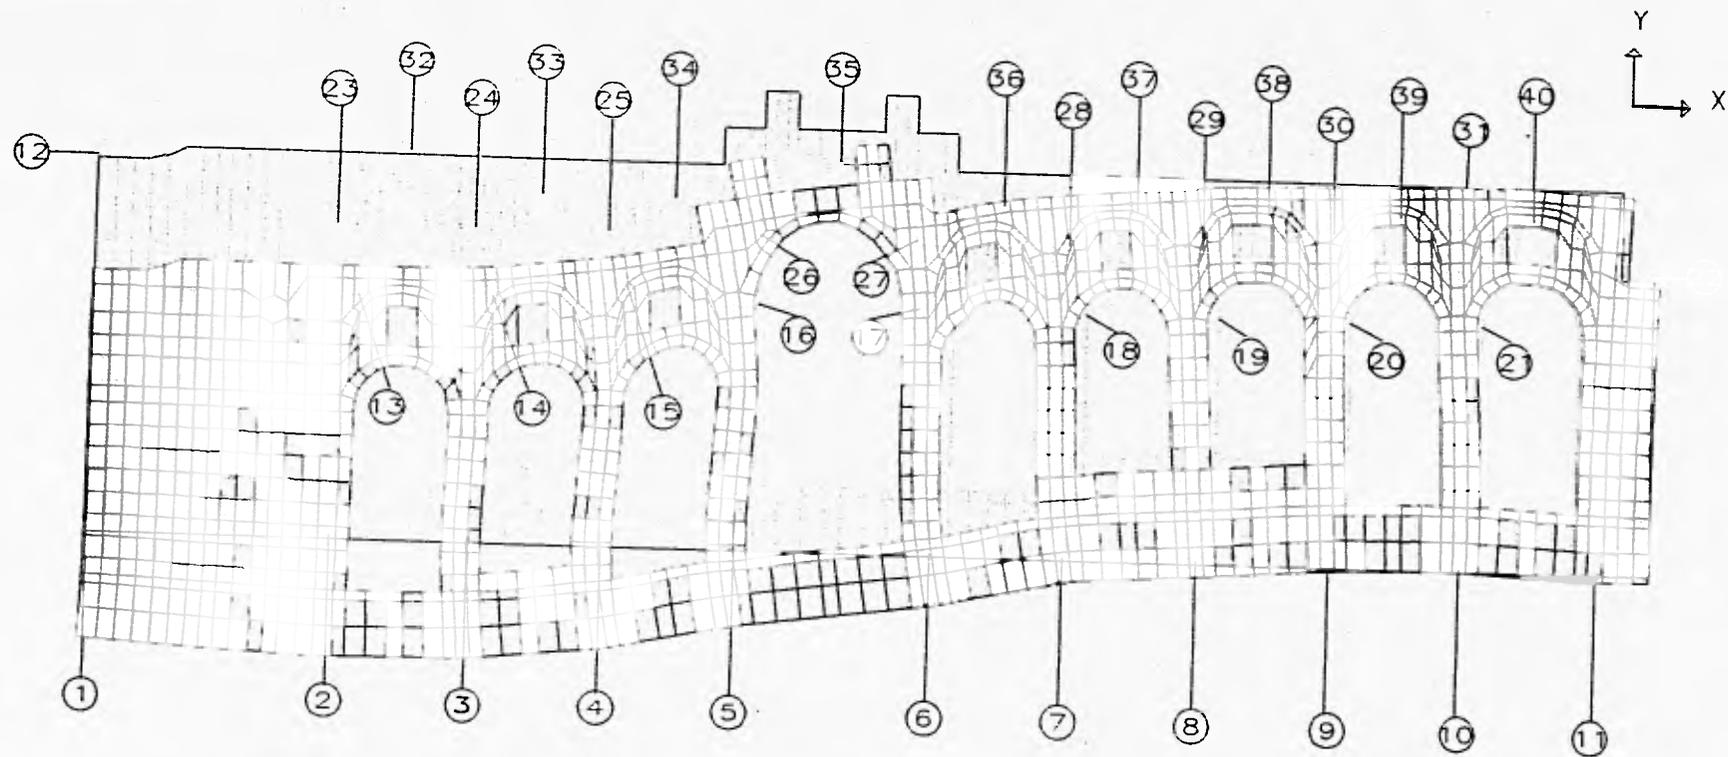
PUNTO	1	2	3	4	5	6	7	8	9	10	11	12	13	14	15	16	17	18	19	20
Dx (mm)	-26	-17	-4	12	18	20	20	10	7	0	-2	-6	-15	-25	-34	-25	-58	-87	-89	-44
Dy (mm)	-510	-570	-560	-490	-360	-240	-100	-80	-10	0	-30	-552	-548	-483	-500	-364	-116	-58	-27	-5
PUNTO	21	22	23	24	25	26	27	28	29	30	31	32	33	34	35	36	37	38	39	40
Dx (mm)	-43	-32	-13	-21	-24	-25	-71	-87	-88	-44	-43	-18	-18	-14	-101	-72	-80	-55	-41	25
Dy (mm)	-26	-34	-550	-548	-501	-353	-117	-58	-28	-5	-25	-550	-521	-430	-280	-188	-85	-38	-17	-7

Fig.34 Desplazamientos del eje C, obtenidos a partir de un análisis inelástico.
