"ANÁLISIS ESTRUCTURAL DE UNA PROPUESTA DE
CORRECCIÓN GEOMÉTRICA PARA LA
CATEDRAL METROPOLITANA"

TESIS

INGENIERO CIVIL

MAYO 1995

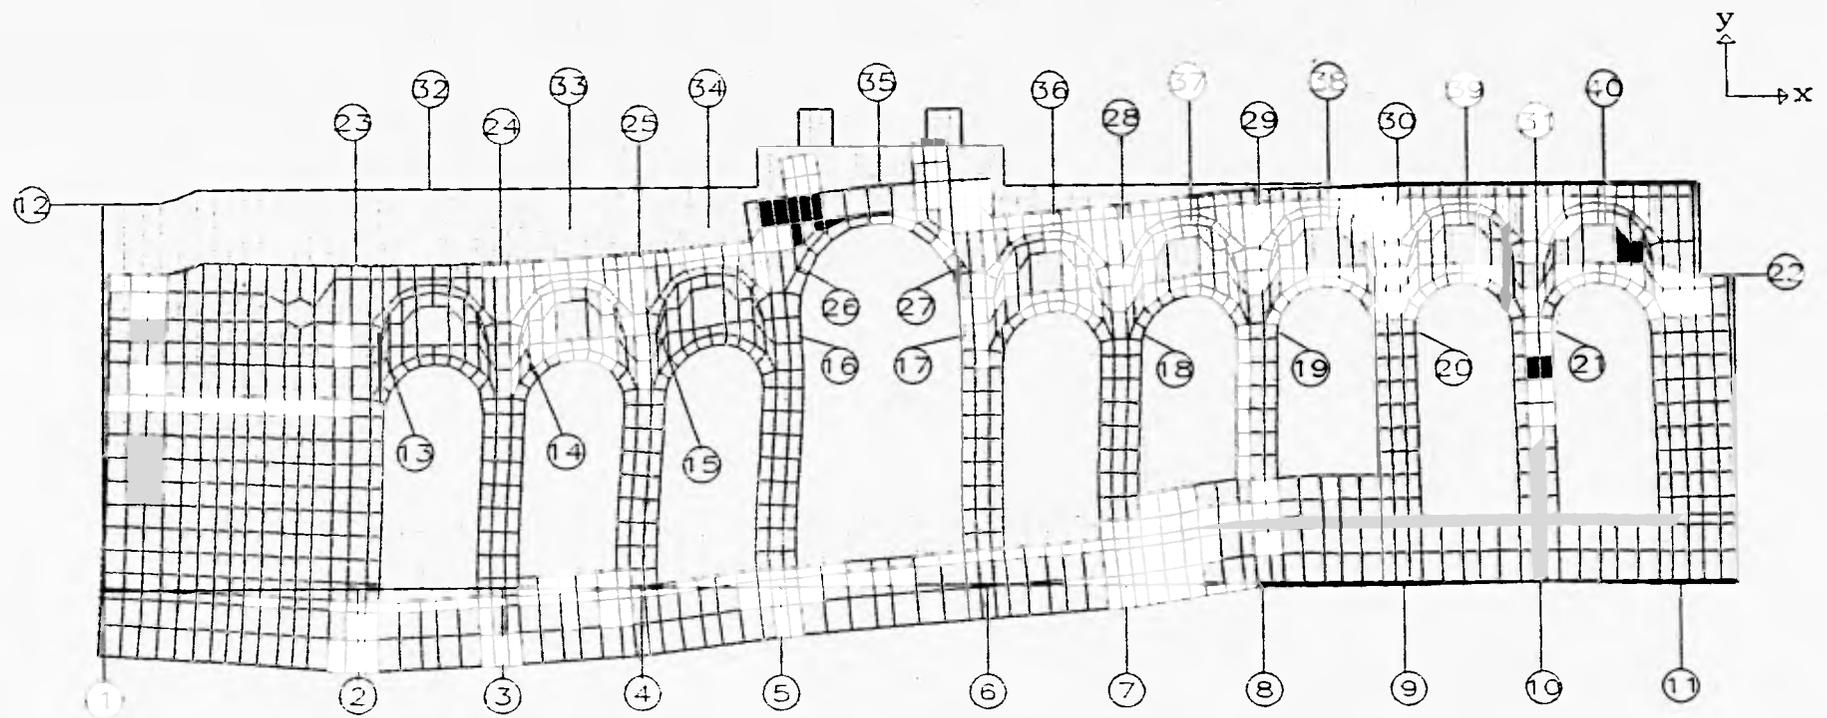
PUNTO	1	2	3	4	5	6	7	8	9	10	11	12	13	14	15	16	17	18	19	20
Dx (mm)	26	-14	-3	7	12	12	15	13	2	0	-2	-31	18	13	18	18	-18	-12	-17	-24
Dy (mm)	-310	-400	-370	-330	-240	-160	-110	-10	-10	0	-10	-378	-375	-387	-227	-245	-157	-100	-28	-8
PUNTO	21	22	23	24	25	26	27	28	29	30	31	32	33	34	35	36	37	38	39	40
Dx (mm)	-28	-1	18	11	1	-29	-29	-28	-30	-32	-32	15	-17	13	-63	-22	-22	-28	-31	-31
Dy (mm)	-3	-1	-373	-386	-325	-253	-155	-8	-27	-7	-3	-371	-348	-288	-201	-131	-63	-15	-4	-7

Fig.35 Desplazamientos del eje D, obtenidos a partir de un análisis elástico.

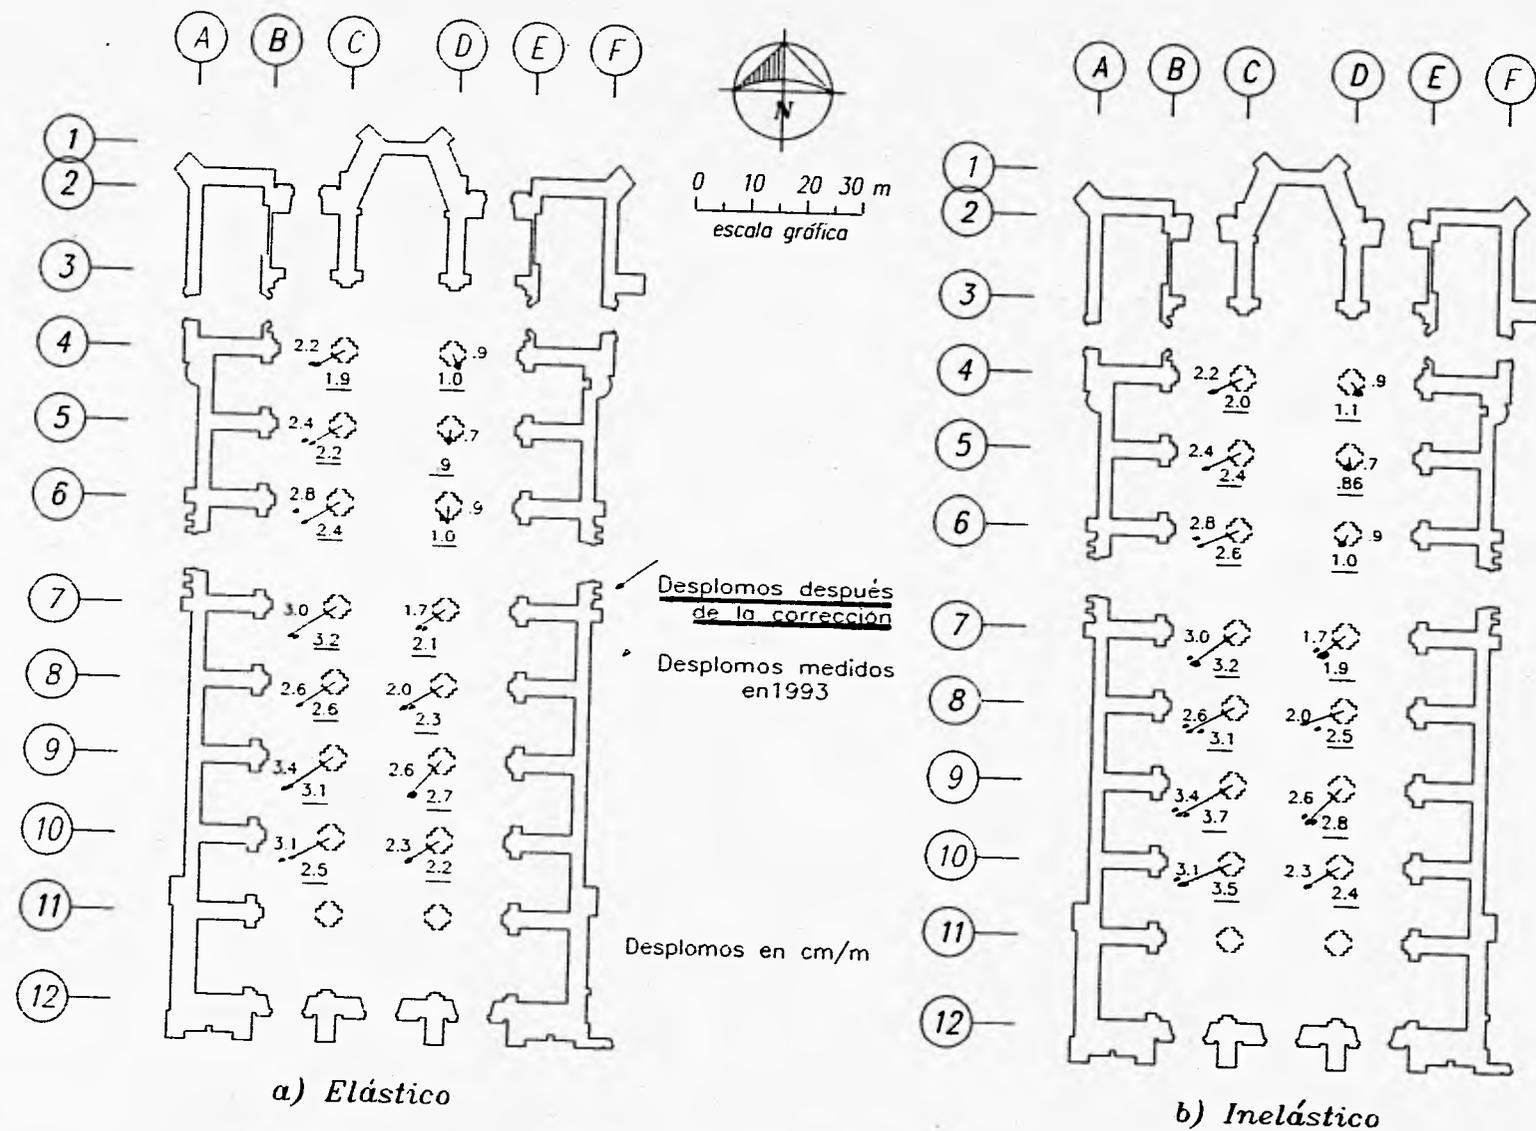
Fig.38 Comparación de los desplomos medidos en 1993 y de los que se obtendrían si se lleva a cabo la propuesta.

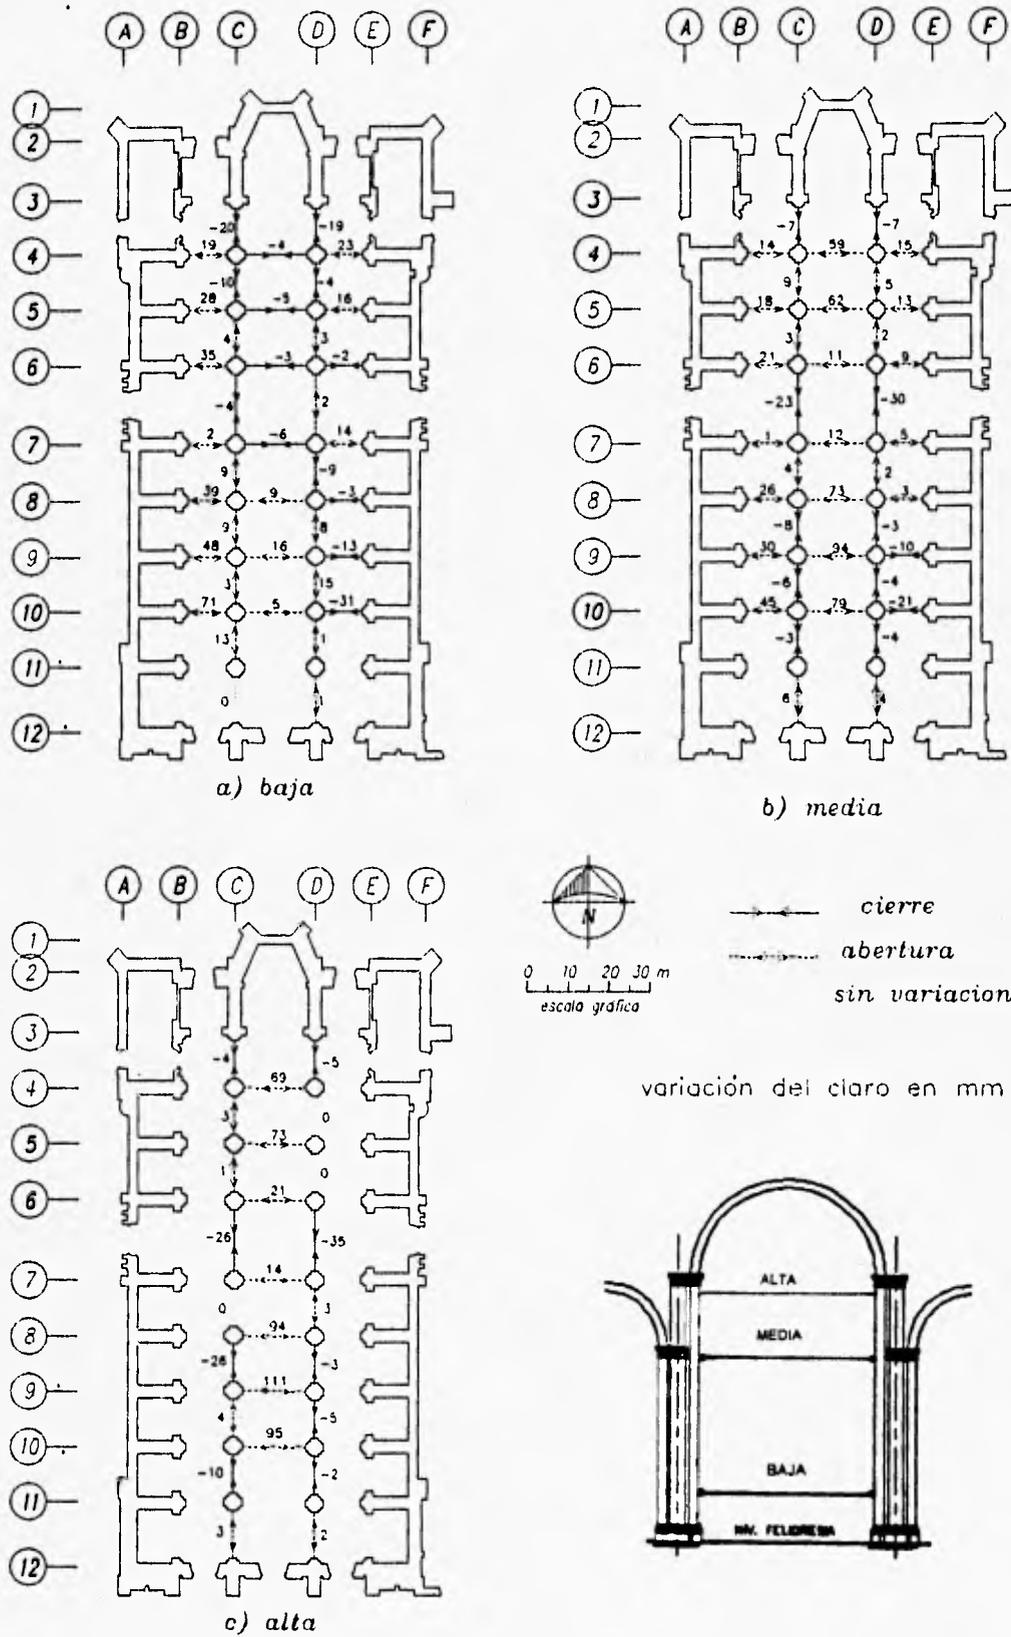
Fig. 40 Variación del claro de las naves de Catedral, obtenida apartir de un análisis elástico

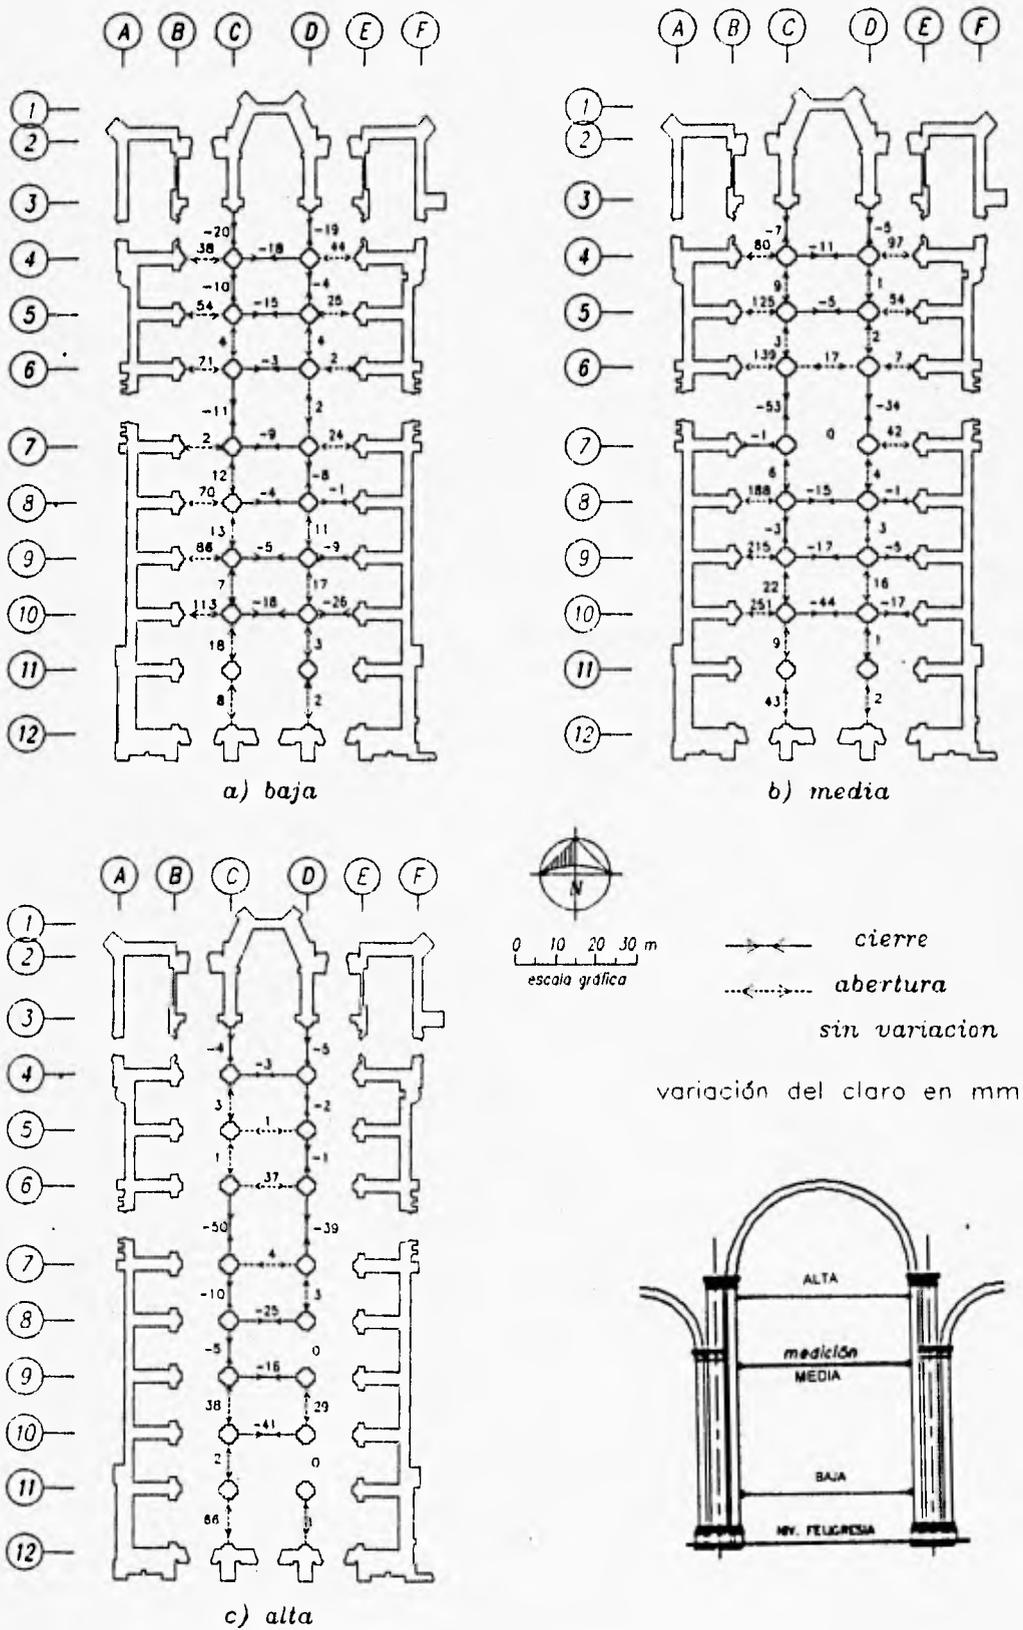
Fig. 41 Variación del claro de las naves de Catedral, obtenida apartir de un análisis inelástico

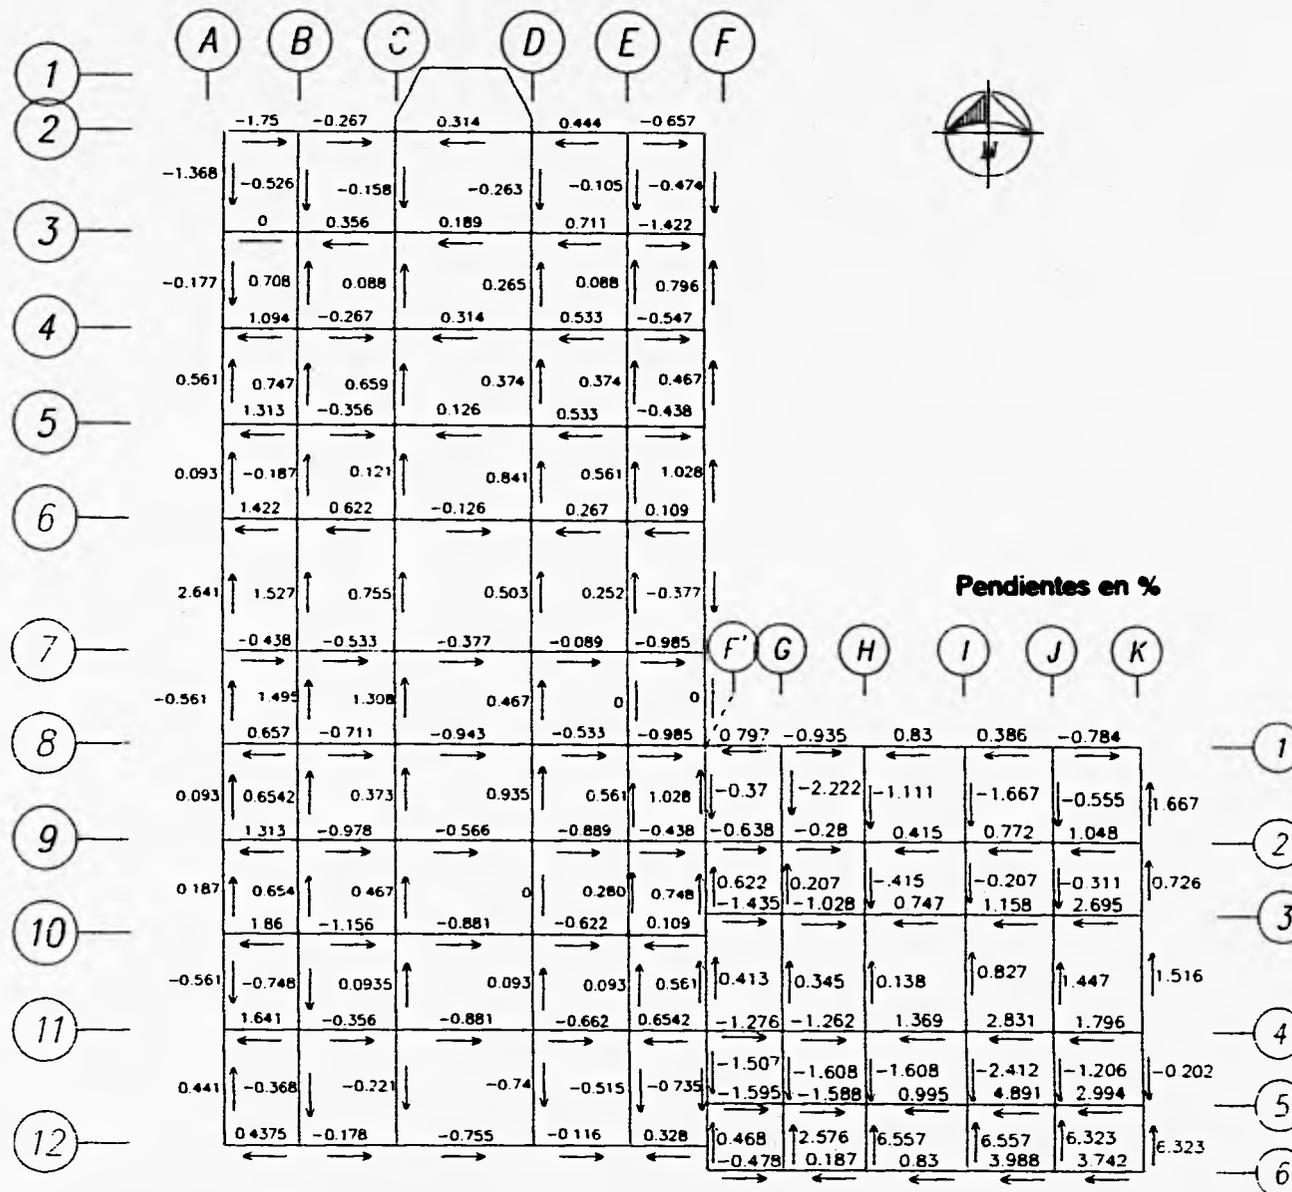
Fig.47 Pendientes que se inducirían en la base de la cimentación de la Catedral y el Sagrario Metropolitanos al llevarse a cabo la propuesta.

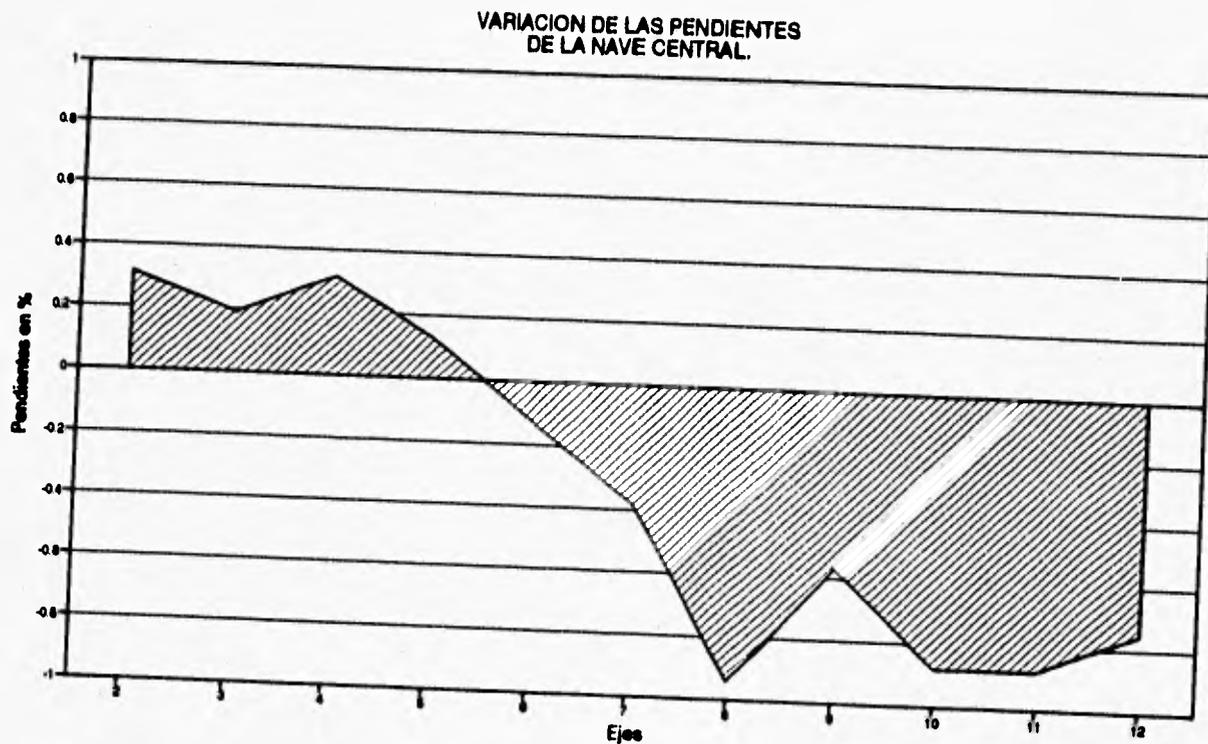
Fig. 48 Vista de las pendientes transversales que se inducirán a lo largo de la nave central, si se lleva a cabo la propuesta.

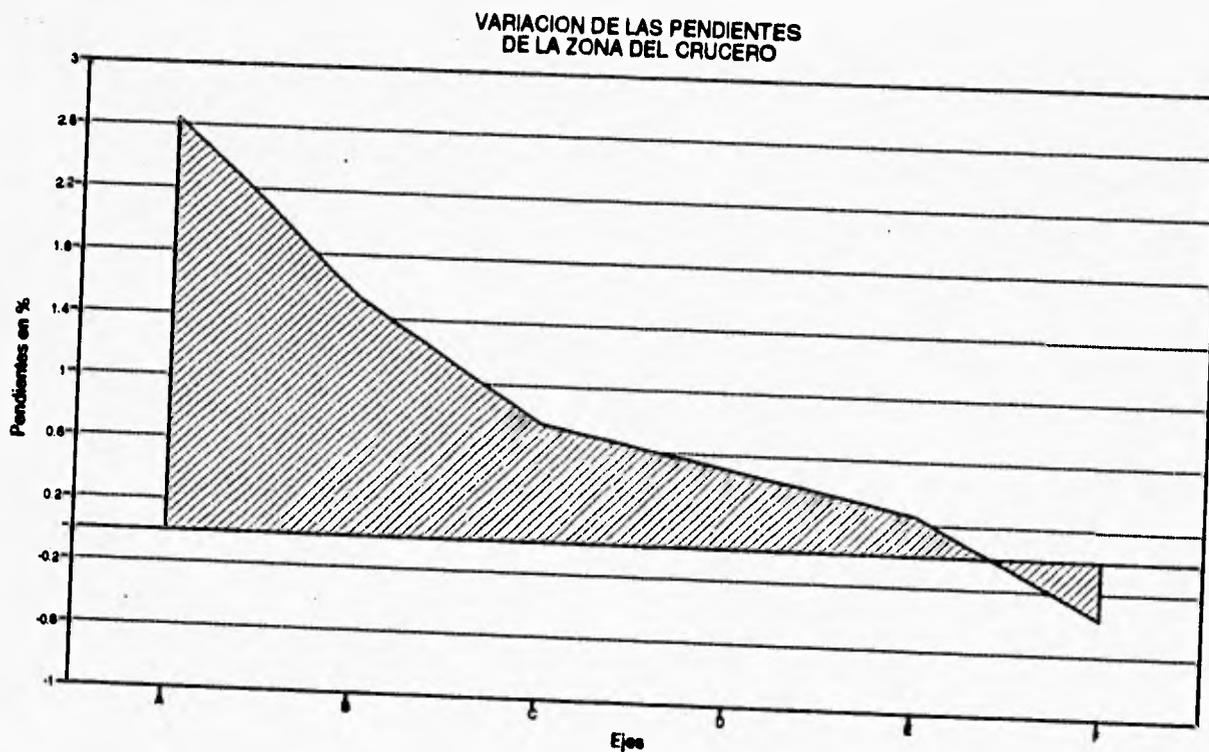
Fig. 49 Vista de las pendientes longitudinales que se inducirán en la zona del cruce, con la propuesta.

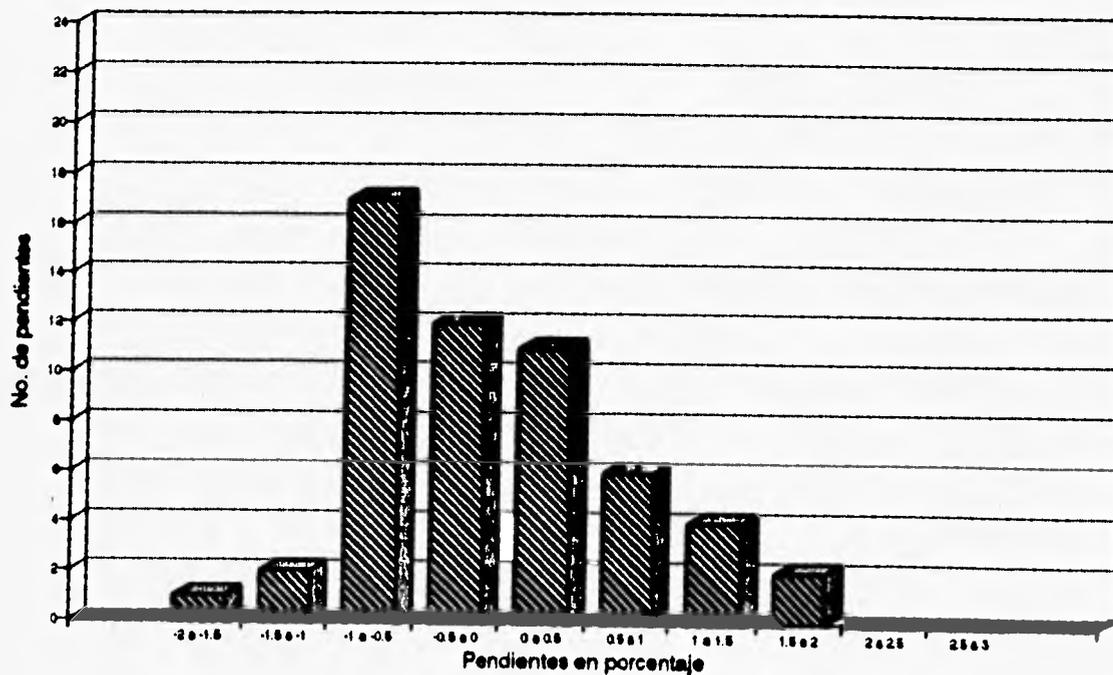
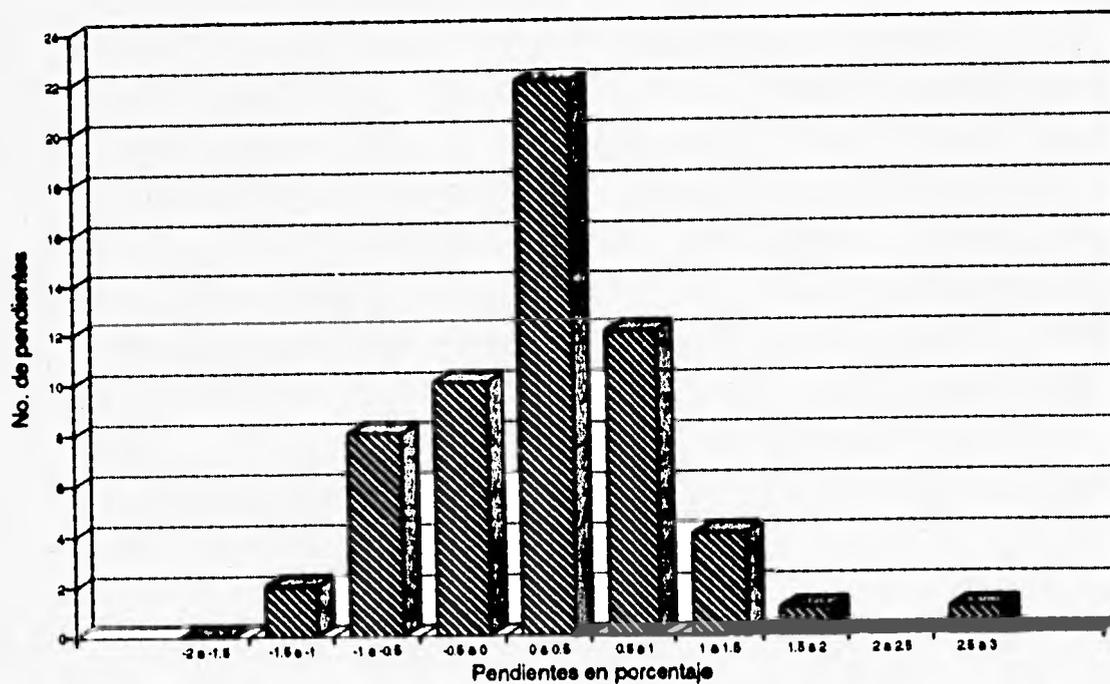
Fig.50 Representación gráfica de las pendientes que se inducirán en Catedral como resultado de la propuesta, obtenidas en la dirección a) y b).

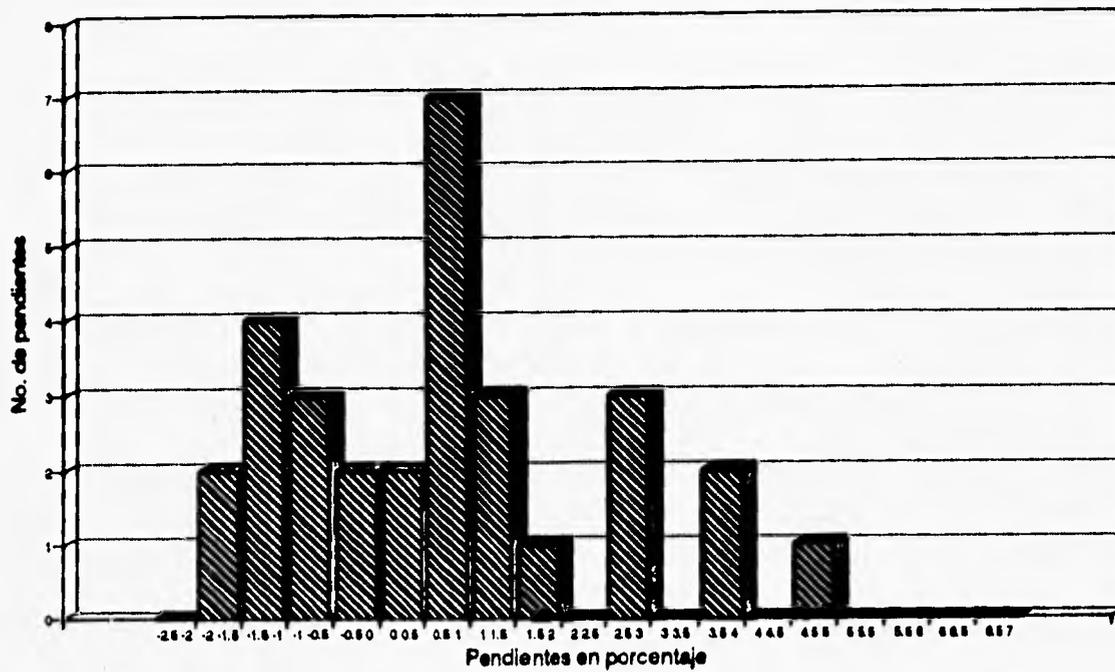
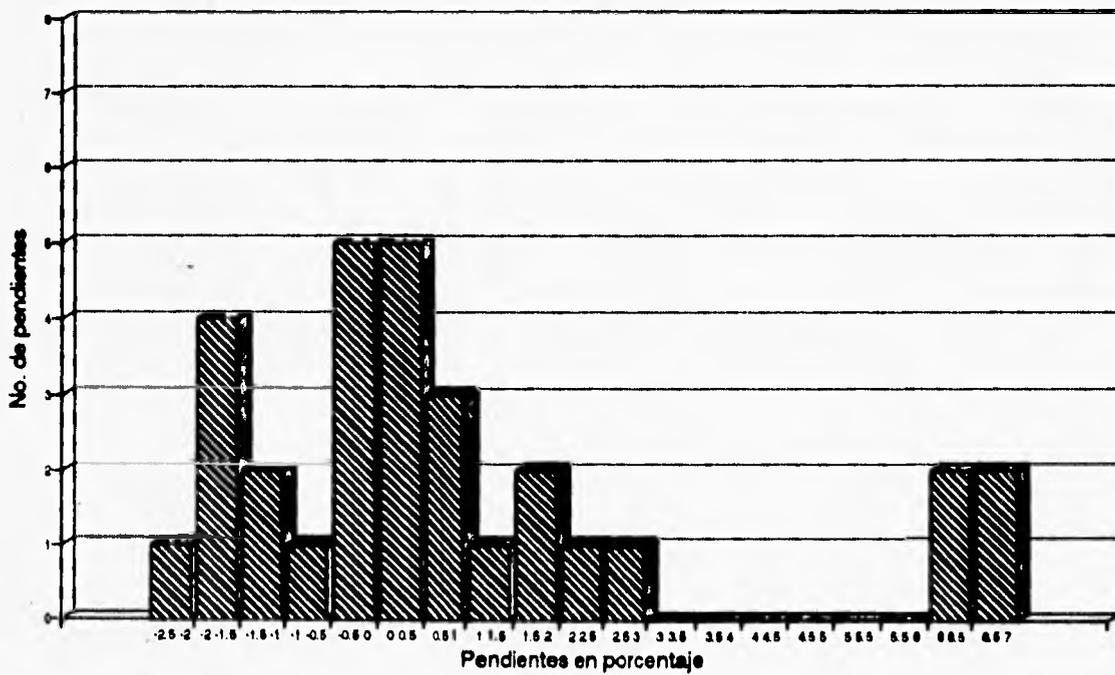
Fig.51 Representación gráfica de las pendientes que se inducirán en el Sagrario como resultado de la propuesta, obtenidas en la dirección a) y b).
