"ORIGEN Y EVOLUCIÓN DE UN DESLIZAMIENTO
DE TIERRAS EN METZTITLÁN, HGO."

T E S I S

MAESTRO EN GEOGRAFÍA (*Eval. de Rec. Naturales*)

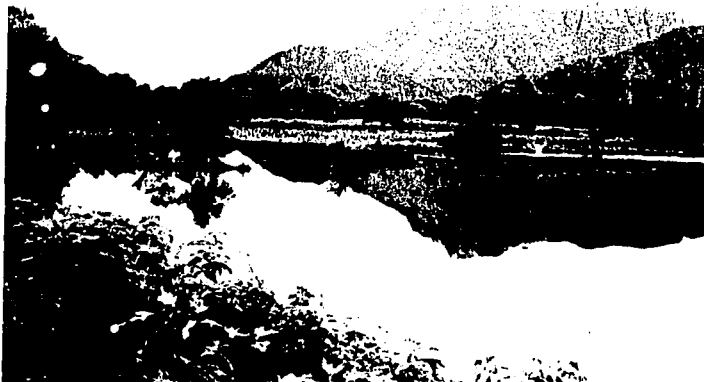
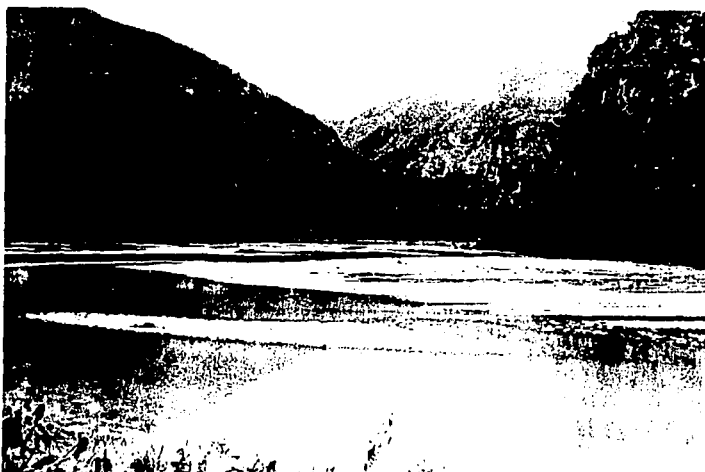
Fotos 1, 2. Vista de la vega inundada en septiembre de 1993.

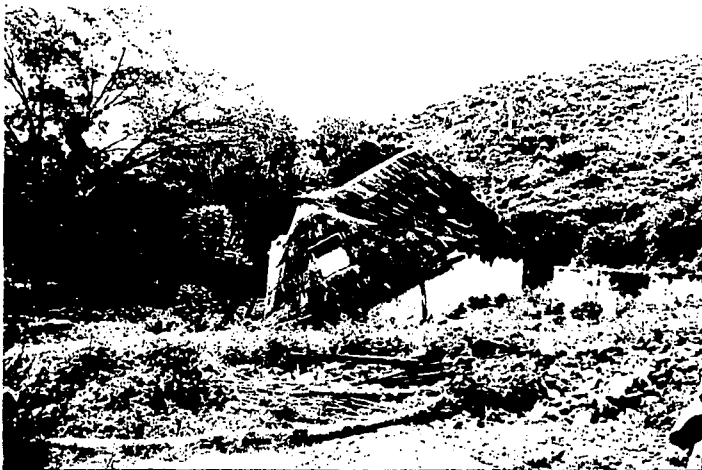
Fotos 3, 4. Cosechas y casa destruida por las lluvias producidas por el huracán *Gert* , septiembre de 1993.

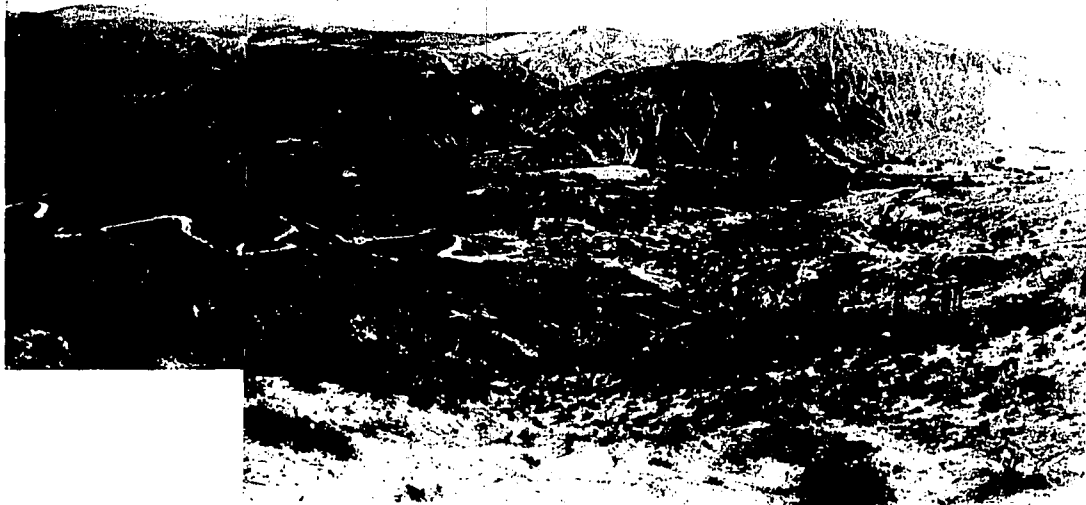
El relieve en la zona consiste en sierras paralelas originadas por intensos plegamientos y afallamientos, mesas de lava, el fondo plano del valle que constituye la vega, y derrames fisurales al pie de ésta, que demuestran su origen tectónico (foto 6).

Foto 6. Relieve característico de la vega.

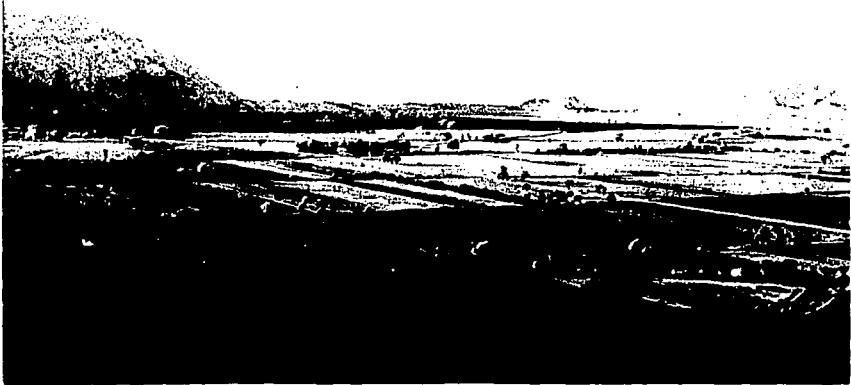
Foto 7. Vista de la vega y al fondo la laguna, ésta es una de las zonas más anchas.

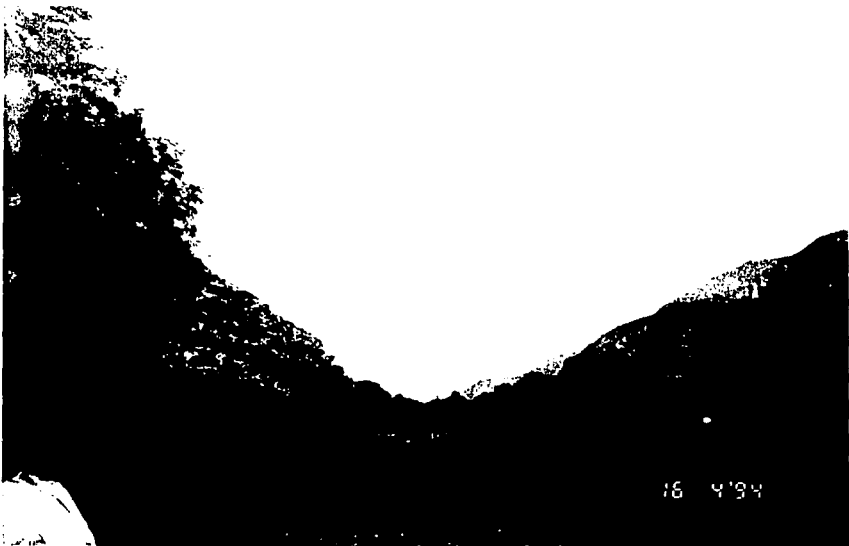
Foto 8. La vega cerca de Venados donde se estrecha.

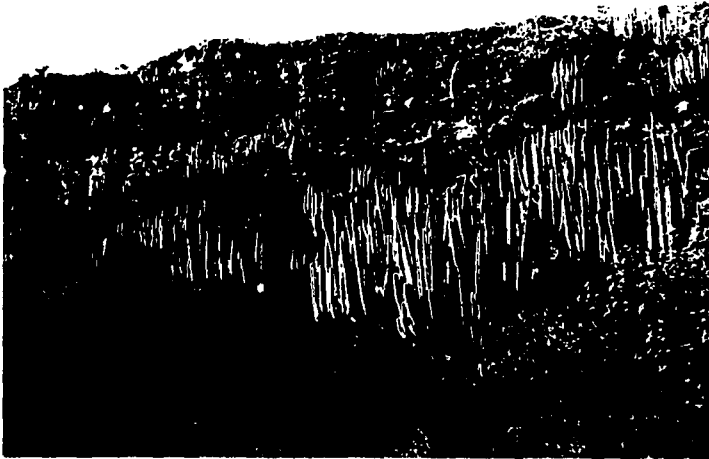
Las mesas basálticas se encuentran coronando las formaciones cretácicas y son las formas mejor conservadas (foto 9), por su juventud (cuaternario) y constitución de rocas resistentes.

Foto 9. Lavas que coronan las formaciones cretácicas.

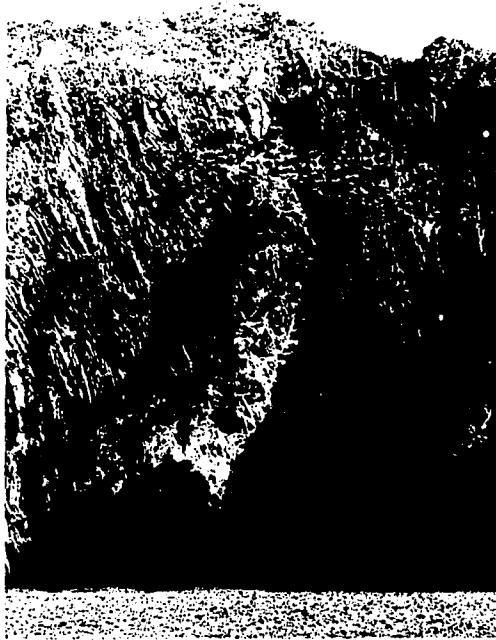
Las laderas verticales son comunes y por lo general están controladas por la estructura de la roca (estratos verticales) o por la litología resistente en estratos gruesos (foto 12).

Foto 12. Ladera vertical.

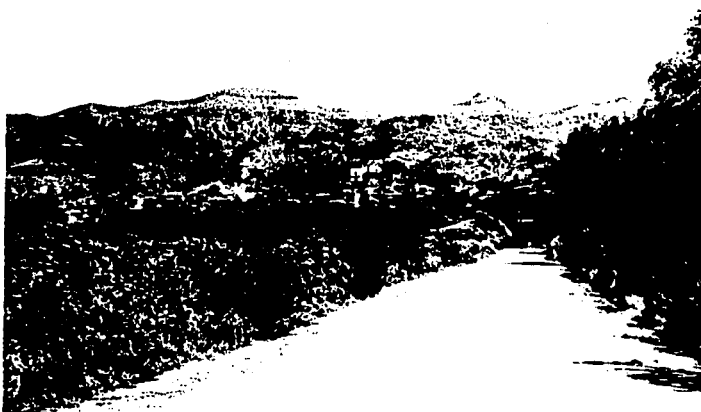
Foto 15. Vista de la colina donde se asienta la población de Metztlán.

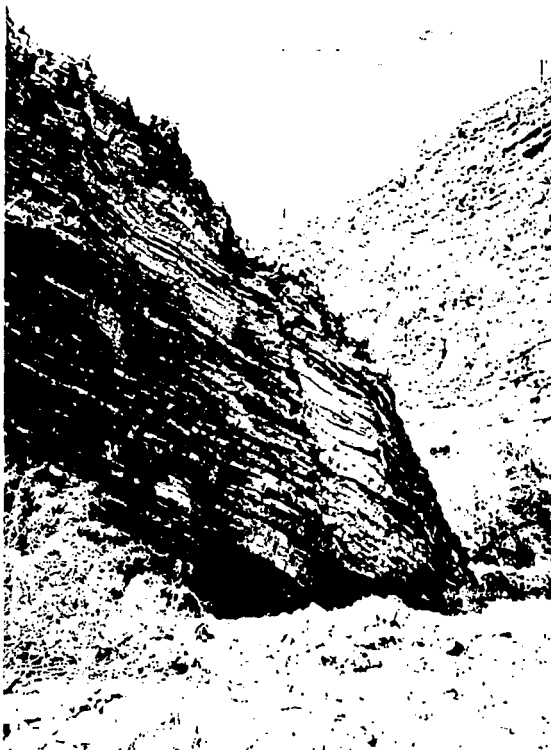
Esta unidad fue descrita en el capítulo anterior, por lo que sólo cabe mencionar que aflora en la porción oriental y occidental de la población de Metztlán, en la ladera oriental del Tlaxómotl y en la ladera occidental del río Cuatlán (foto 16). Aquí se presenta muy fracturada y con pliegues en *chevron*.

Foto 16. Calizas de la Fm. Tamaulipas.

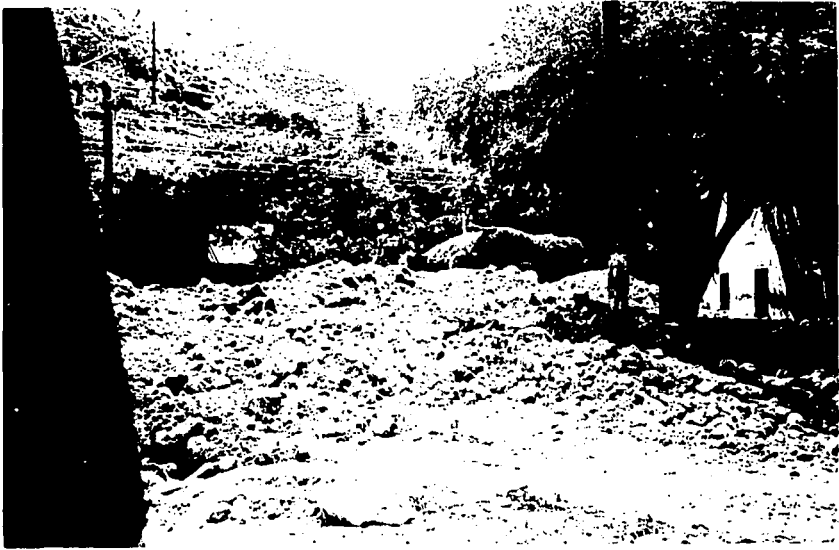
Fotos 20, 21. Acumulación de detritos producida por una lluvia torrencial, en el abanico aluvial del Tlaxómotl, que obstruyó la calle principal del pueblo.

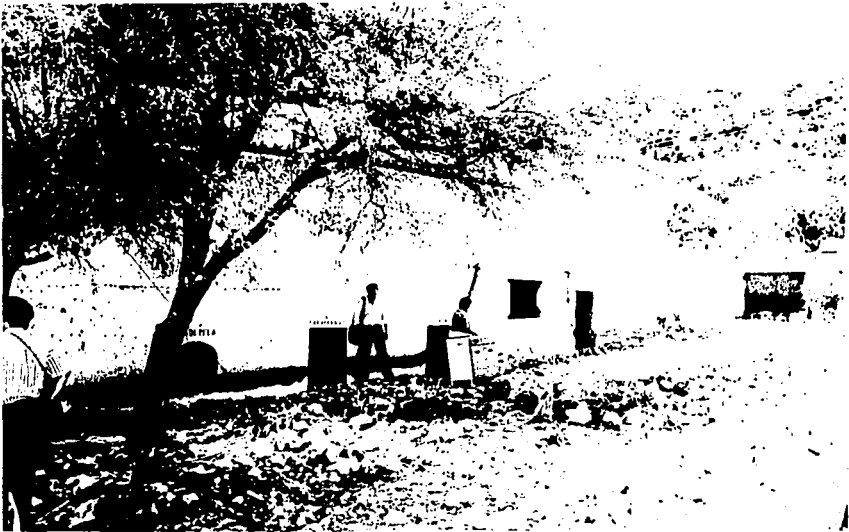
1. Los dos arroyos que flanquean la colina, cuya acción principalmente es erosiva. La entrada de ciclones y tormentas provocan lluvias torrenciales en la región y los procesos fluviales erosivos y acumulativos originan un transporte y gran acumulación de aluvión (proluviación) en abanicos o conos de eyección, como ocurrió en junio de 1992, cuando se produjo un depósito de detritos en una capa de 1-1.5 m de grosor. Un año después, en septiembre de 1993, un fenómeno semejante erosionó gran parte de este depósito (fotos 20, 21, 22, 23).

En 1992, una tormenta dejó a su paso más de un metro de aluvi6n en el fondo del Tlax6motl (fotos 20, 21), 14 meses despu6s, el 15 de septiembre durante el cicl6n *Gert*, lluvias torrenciales provocaron la crecida del arroyo y con ello la remoci6n del aluvi6n depositado un a6o antes. Los cortes naturales fueron de hasta 1.60 m (fotos 22 y 23). Los cambios del nivel de base se producen de manera brusca cuando se presentan ciclones, por lo que resultan importantes por la relaci6n que guardan con los procesos de remoci6n en masa.

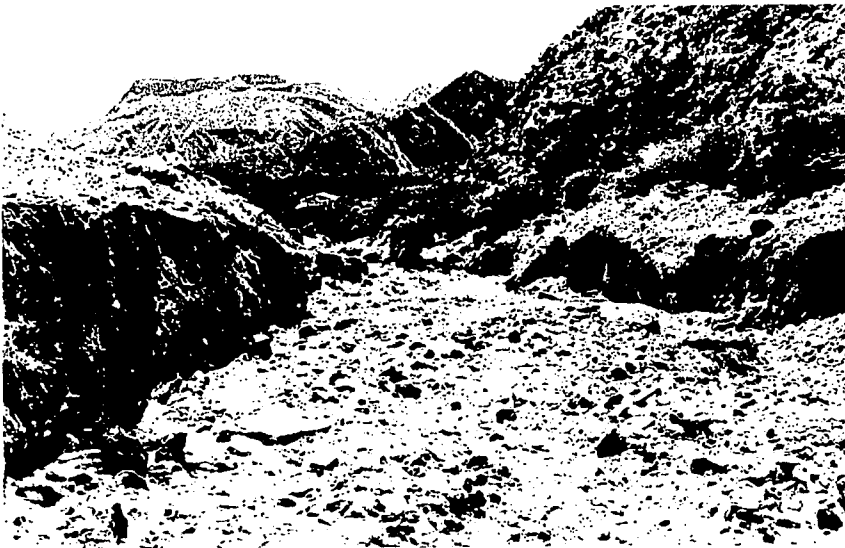
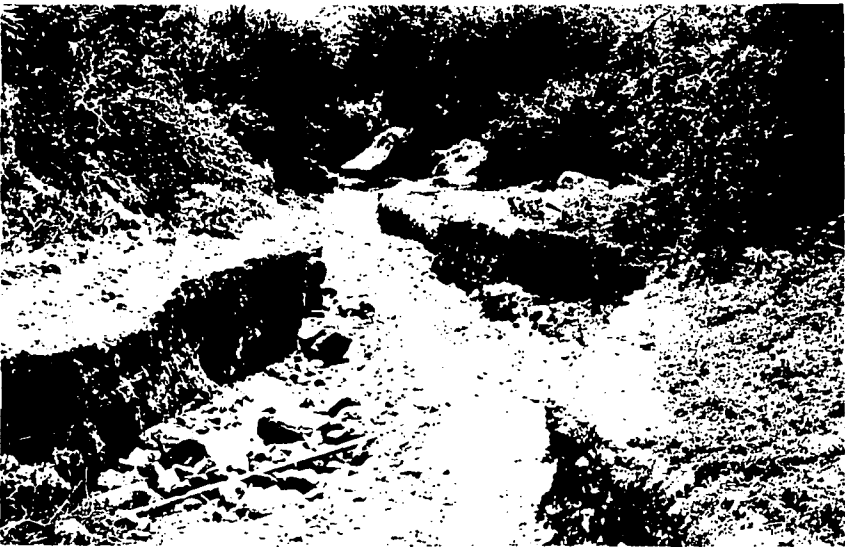
Fotos 22 , 23. Erosión causada por las lluvias que provocó el huracán *Gert*, en septiembre de 1993.

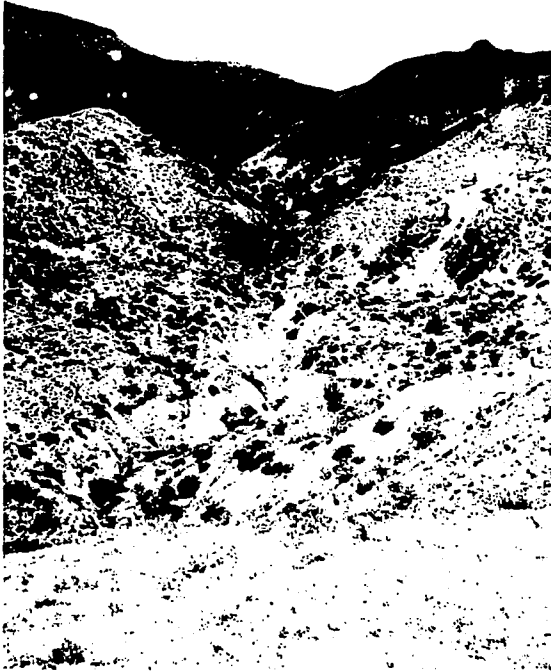
2. La erosión de las laderas que se produce por el escurrimiento del agua, desprendiendo materiales rocosos, a lo que contribuye la pendiente fuerte de más de 35° (foto 24). El proceso tiene lugar en materiales no consolidados que constituyen la colina, lo que ocurre con cierta facilidad. En las laderas rocosas, constituidas principalmente por margas y calizas, la erosión es favorecida por la inclinación de las capas y sobre todo, cuando el buzamiento es en dirección a los arroyos.

Foto 24. Laderas de valle con fuerte inclinación.

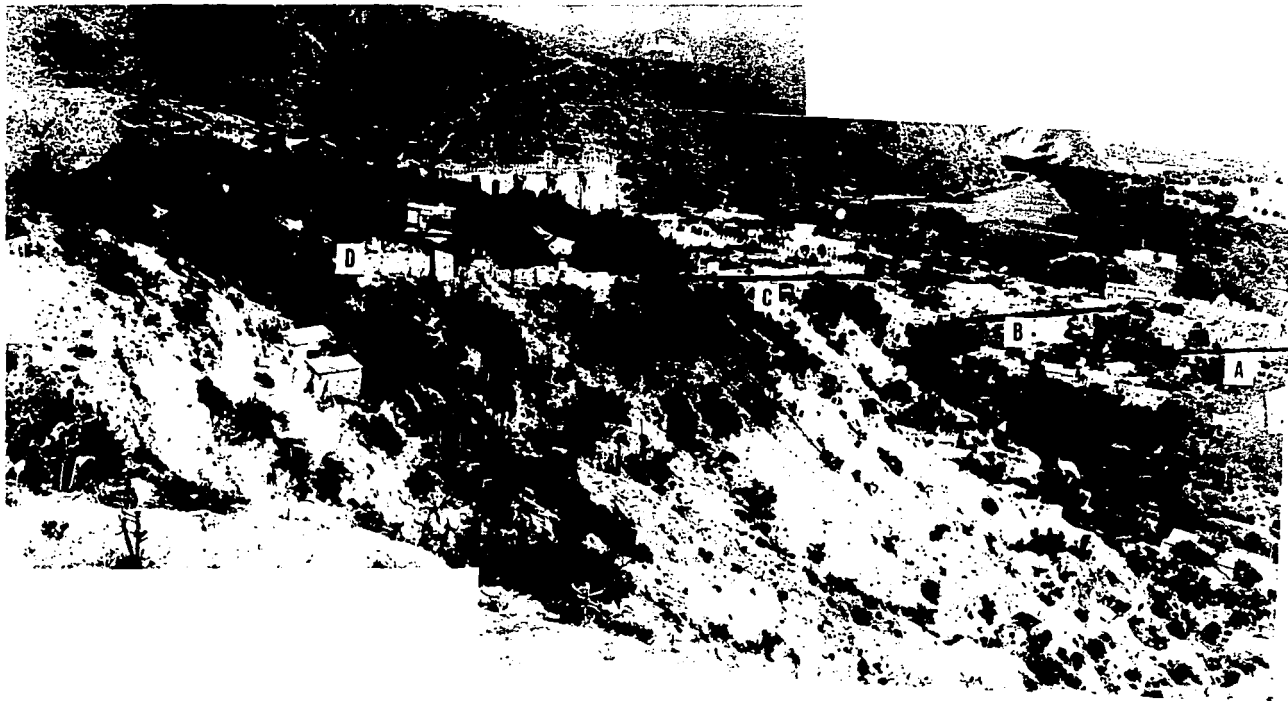
Foto 25. Vista de la colina desde el cementerio donde se aprecian los escalones naturales (A, B, C, D).

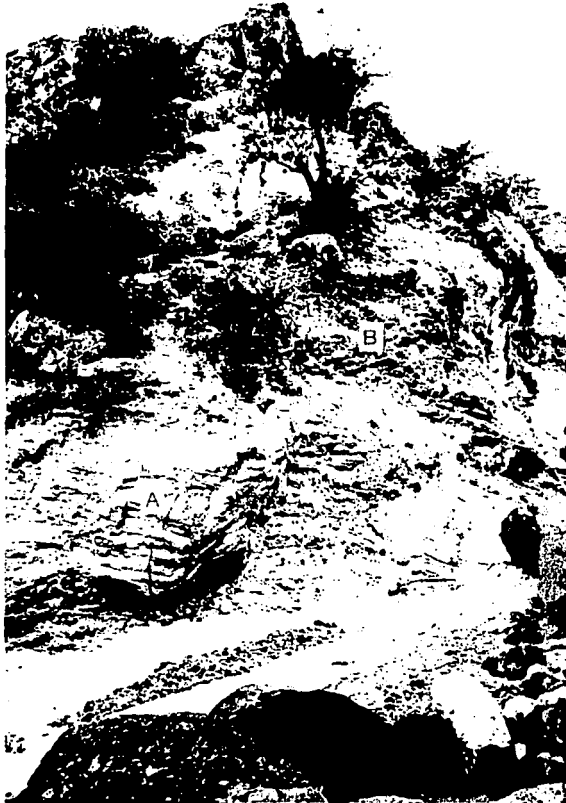
Foto 30. Estratos de rocas sedimentarias de la Fm. Méndez (A) en la base de la ladera, sobre ésta la Fm. Alotoniico (B).

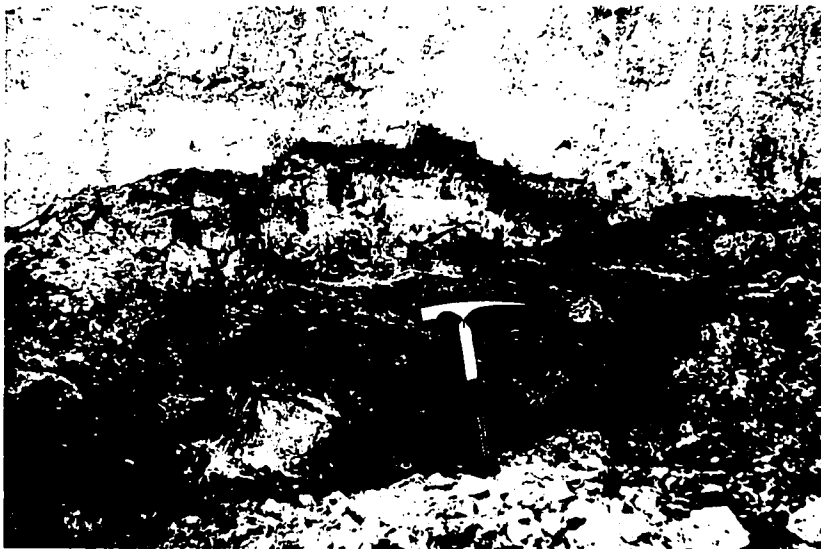
Prueba de lo anterior es una arcilla verde de la Formación Méndez, que puede observarse en la ladera occidental del Tlaxómotl y a lo largo del año siempre se encuentra húmeda (foto 31).

Foto 31. Arcilla lacustre de la Fm. Méndez en la ladera oriental de la colina.

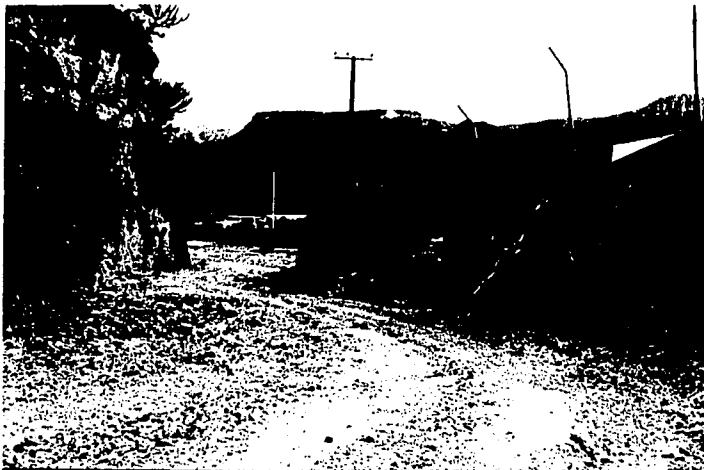
Foto 32. Daños ocasionados en septiembre del 93 en la barda de una granja avícola.

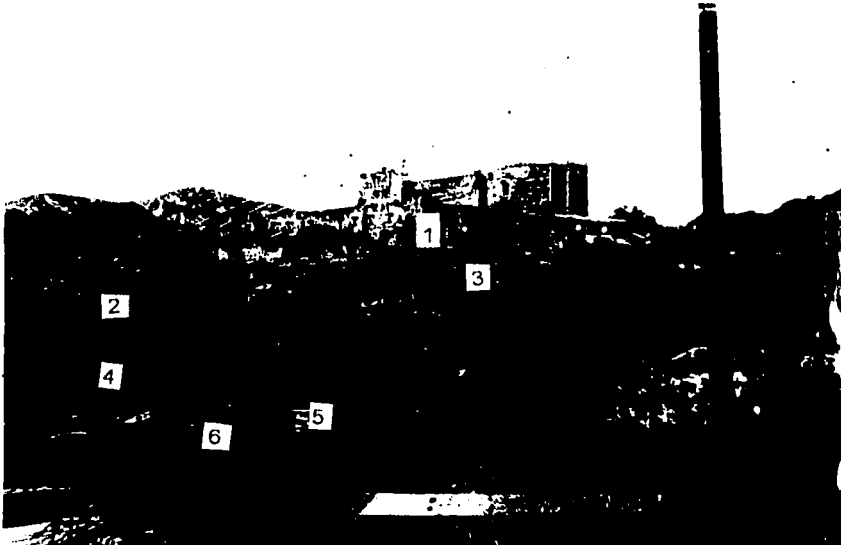
Foto 33. Vista de la ladera en deslizamiento. 1) área del ex convento afectada; 2) bloque estable de densa vegetación; 3) escarpe principal; 4) escarpe contiguo a la terraza artificial; 5) grieta que derrumbó el templo; 6) templo evangélico destruido.

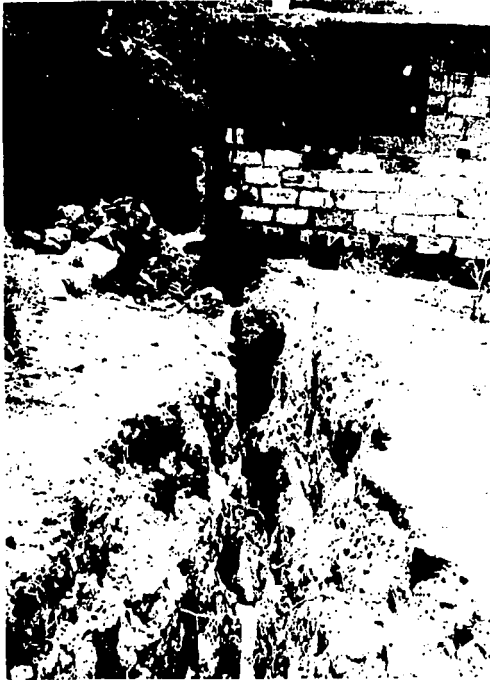
Foto 34. Grieta longitudinal que derrumbó el templo evangélico en julio de 1992.

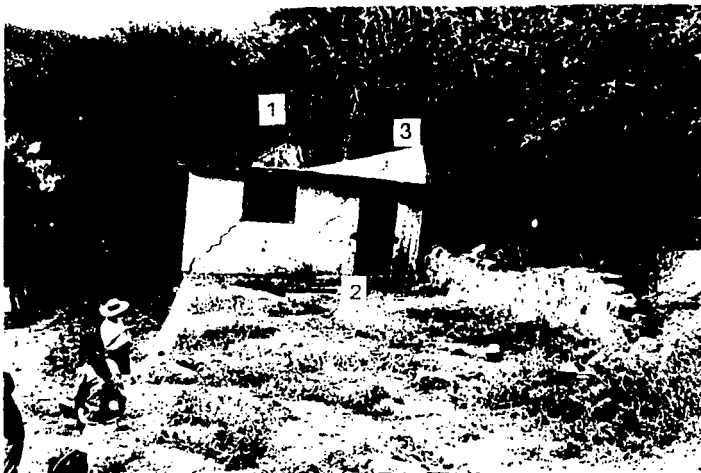
Foto 35. Deformación en una construcción causada por el movimiento diferencial de dos bloques. La casa se encuentra entre la zona estable (1) y uno de los bloques más activos (2). La flecha indica la dirección del movimiento del bloque (2). La esquina trasera (3) se apoya en el bloque estable, por lo que permanece en un nivel más alto.

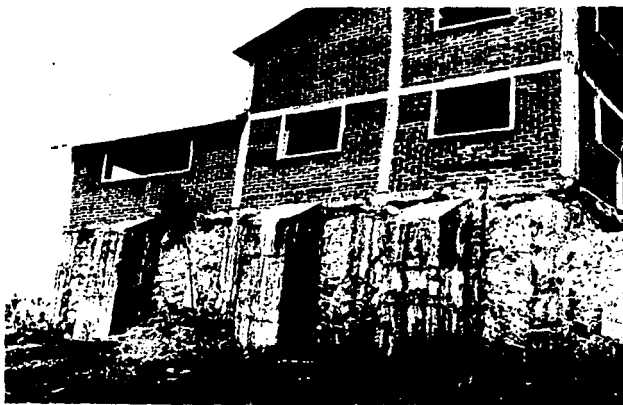
Foto 36. Grieta en la base de la construcción y desplazamiento de los contrafuertes, producto del cambio de dirección del movimiento (flecha) del bloque sobre el que se encuentra

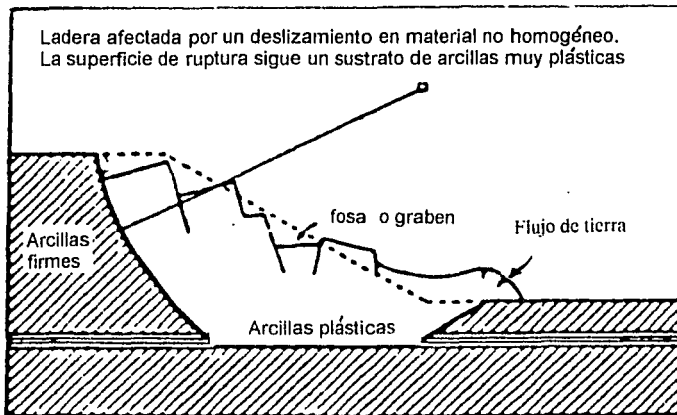
Fig. 28. Se muestra la inclinación de los bloques hacia la ladera, la formación de fosas entre bloques y el flujo de tierras en la base (modificado de Varnes, 1978).

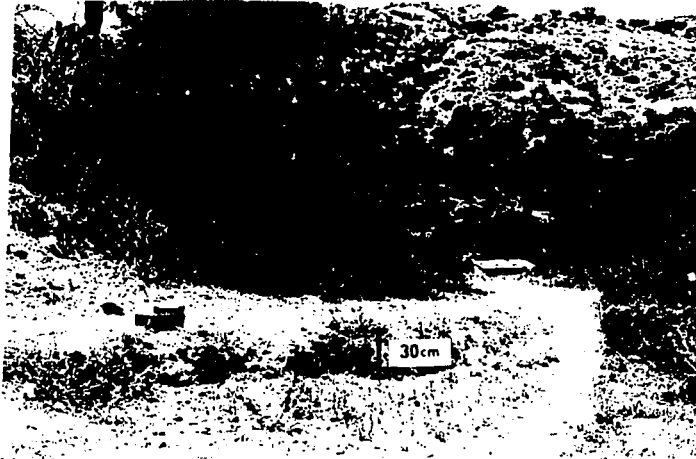
Foto 39. Escarpe en formación, agosto de 1992.

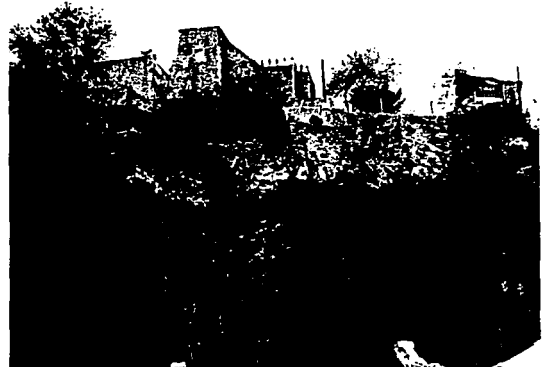
Foto 42. Escarpe principal.

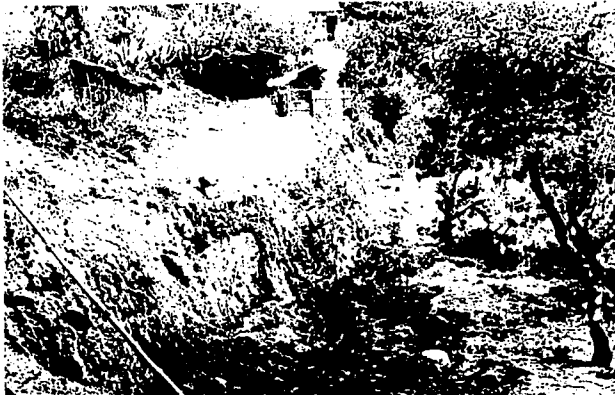
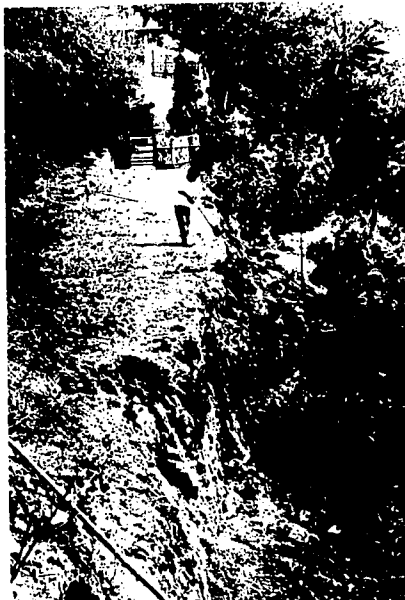
Fotos 43 y 44. El mismo escarpe de la foto 41 en dos distintas fechas. La primera en septiembre de 1992, cuando medía 170 cm de altura, la segunda ocho meses después en que medía 313 cm.

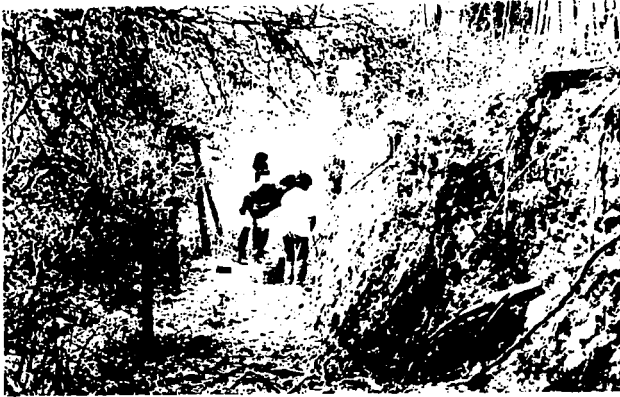
Foto 45. Uno de los escarpes de mayor tamaño.

Para el primer semestre de 1993, se apreciaban perfectamente 6 escarpes principales paralelos, a distancias semejantes y de diferente longitud. En los siguientes meses de ese año y los primeros de 1994, crecieron tanto en altura como en longitud (foto 45).

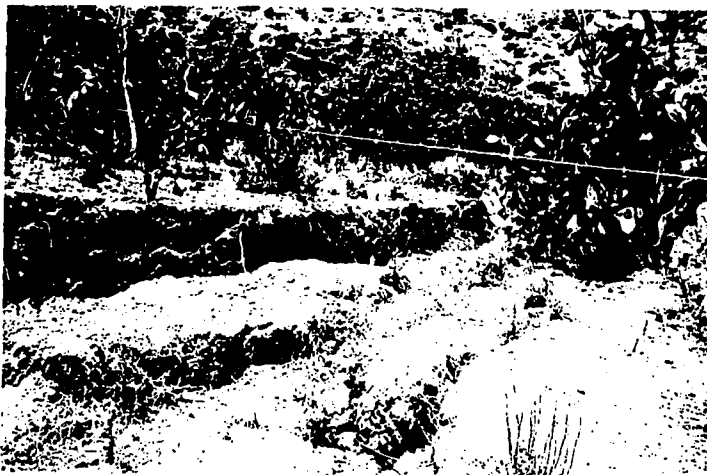
Foto 49. Vista de una de las fosas con mayor actividad.

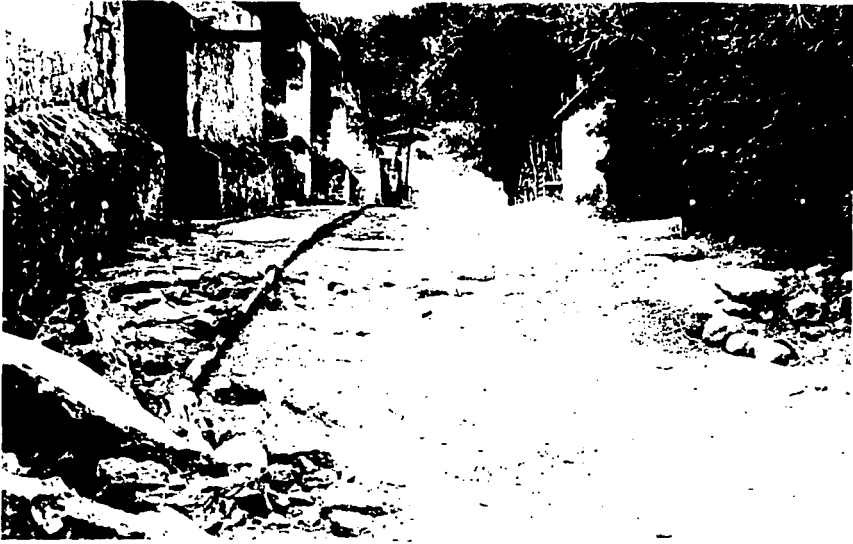
Foto 53. Escarpe que cruza la calle en la parte interior.

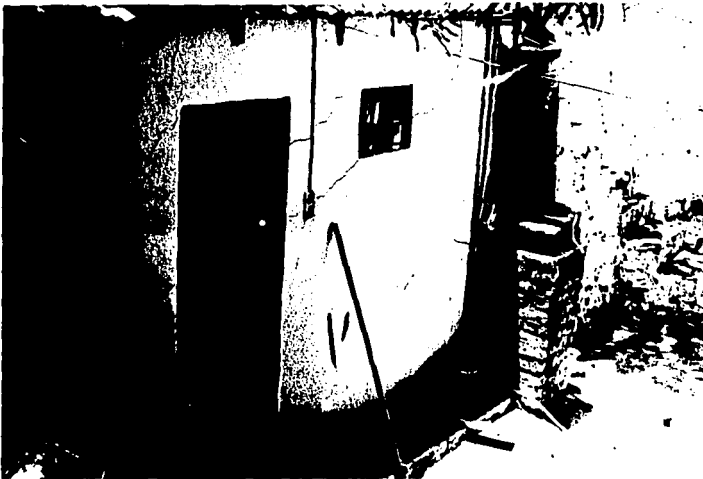
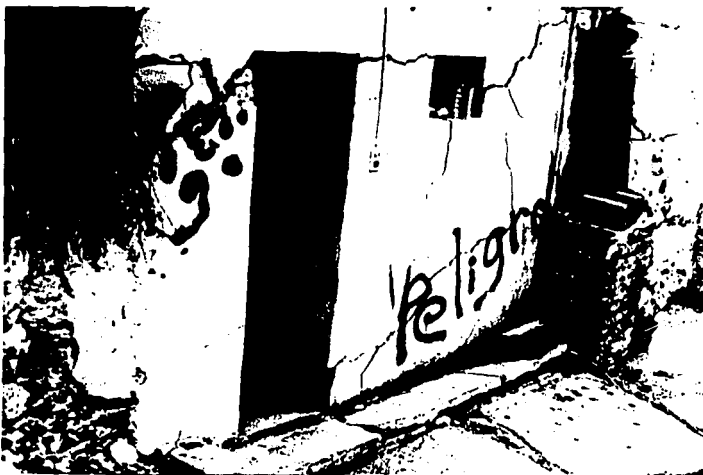
Fotos 55 y 56. Casa afectada sobre la calle Vasco de Quiroga, en dos fechas distintas, la primera en mayo del 92, la segunda en marzo del 93.

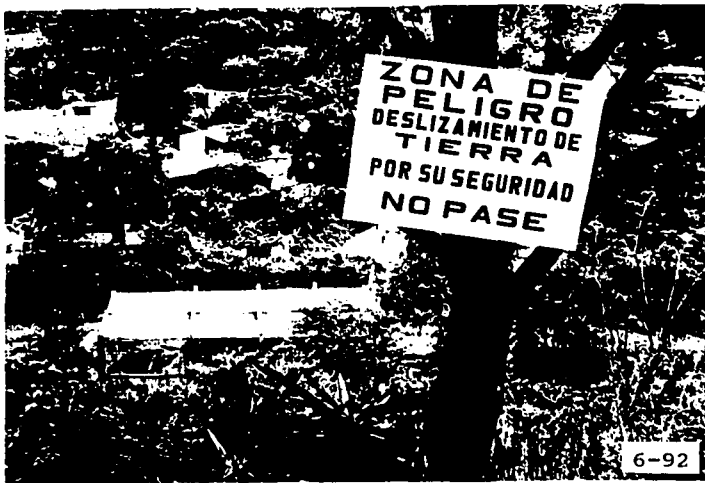
Fotos 58 y 59. Vista de uno de los letreros colocados en la zona afectada. La construcción fue un templo evangélico. La primera foto se tomó en junio del 92, la segunda un mes después.
