**UNIVERSIDAD ANAHUAC**  
ESCUELA DE ARQUITECTURA  
CON ESTUDIOS INCORPORADOS A LA  
UNIVERSIDAD NACIONAL AUTONOMA DE MEXICO

## **RECUPERACION Y REMODELACION DE HABITACION DECADENTE**

TESIS QUE PARA OBTENER  
EL TITULO DE **ARQUITECTO** PRESENTA  
**FRANCISCO JOSE HANHAUSEN MARISCAL**  
ASESOR DE TESIS: ARQ. MANUEL BERUMEN ROCHA  
M E X I C O , D . F . 1 9 9 5

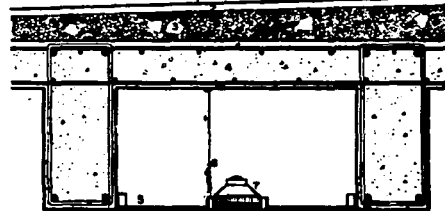
Ejemplo de aprovechamiento de espacios entre traveses para la ubicación de luminarias.

1. IMPERMEABILIZANTE FLETER
2. ENTORNO DE CONCRETO PORRE
3. RELLENO DE TEJONTE
4. LOSA DE CONCRETO ARMADO
5. PLAFÓN DE MADERA
6. SOPORTE CON ALAMBRE RECOCIDO
7. LUMINARIA TIPO SPOT

Las alturas son determinantes en los espacios interiores para el momento de proponer, principalmente, instalaciones de iluminación, aire acondicionado (en su caso) y, con ellas, la construcción de falsos plafones.

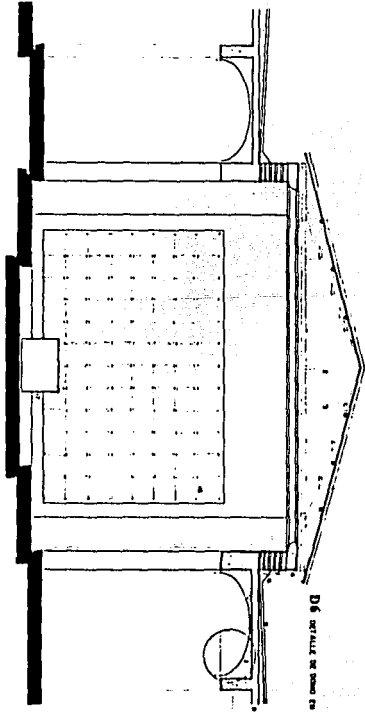
D6 detalle de pared en vano ventana

ALZADO

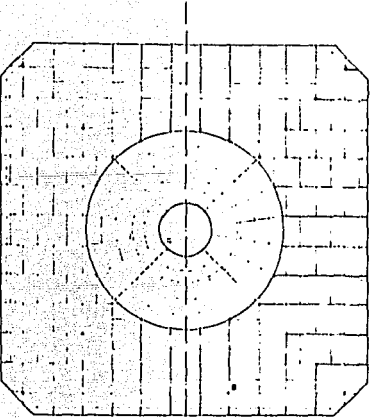
D10 detalle de planta en vano ventana

PLANTA

13. DETALLE D10: Detalle de la estructura de la pared en el vano de la ventana, mostrando la unión entre el muro y el alféizar.
